**退跡と記録にみる災害と防災**

先人たちは、将来の災害被害が少しでも軽く済むようにとの願いを込め、「後ノ記憶ト為ス」として、その詳細を記録し後世に残してきました。また、遺跡の発掘を行う中で、古代の災害の痕跡がみつかることがあり、これらは文字記録がない時代の災害状況が判明する貴重な記録です。

昭和28年9月25日の台風第13号により、四條畷市内で甚大な被害があってから今年でちょうど70年が経ちました。また、大正12年の関東大震災から100年でもあります。この節目の年に、災害と防災について考えます。

編集・発行:四條畷市教育委員会・四條畷市立歴史民俗資料館

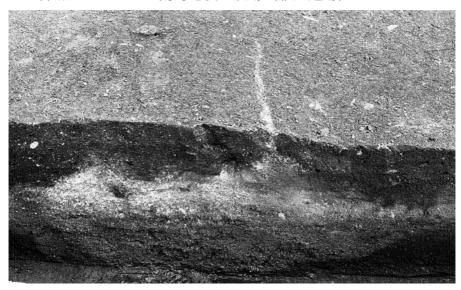
雁屋遺跡でみつかった噴砂の痕跡 大阪府教育委員会提供

液状化の痕跡です。大きな地震が起こると、砂の地盤は地下水と砂が分離し、水が吹き上がり地盤が液体のようになります。このとき、地表に砂が混じった水が吹き上がったものを噴砂といいます。この痕跡が残っているということは、この場所で強い揺れが発生したことを意味します。

雁屋遺跡の噴砂は弥生時代後期後半(約1800年前)の層(図の①)を突き抜けています。このことから、噴砂の原因となった地震は弥生時代後期後半以降に起こった地震で、可能性としては南海地震が考えられるそうです。

平成4年(1992)から平成5年に大阪府立四條畷高等学校体育館の新築に伴い、罹屋遺跡の発掘調査がおこなわれました。弥生時代中期~後期のムラの跡などと共に資砂のあとがみつかりました。

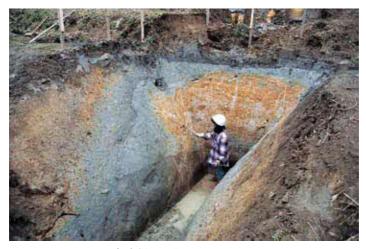
生駒断層を発見したようす

城遺跡は古墳時代から中世に至る複合遺跡です。調査の結果、地下2mで幅3cm、長さ2.4m、傾斜角度11.5度で西側方向に立ち上がる断層が発見されました。断層が活動した後に削られて、そこへ土が溜まったところから奈良時代の須恵器の坏がみつかりました。さらに、その下の層から見つかった炭化物などに科学的な分析を行った結果、おおよそ2000年前の年代を示しました。このことから、この断層が前回動いたのは約2000年前より新しく、奈良時代より古い時代ということがわかりました。

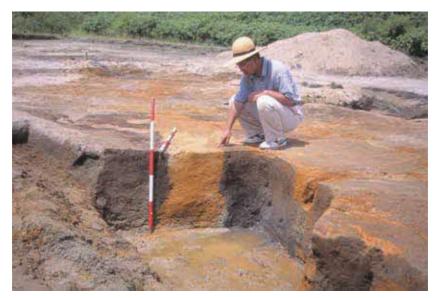
有池遺跡でみつかった砂脈 交野市教育委員会提供

平成12年(2000)、交野市の有池遺跡で発掘調査が行われ、液状化の痕跡である砂脈がみつかりました。砂脈とは噴砂の通り道であり、砂が詰まった割れ目のことです。砂脈は最大幅80cm、長さ7m以上にも及びました。

砂脈は鎌倉時代の土器を含む層や、室町時代に相当する層を引き裂いており、その上に江戸時代の層が堆積していました。室町時代から江戸時代の間に起き、液状化が起きるほどの揺れを引き起こした地震ということから、慶長伏見地震が原因で起きた液状化の跡だと推定されています。

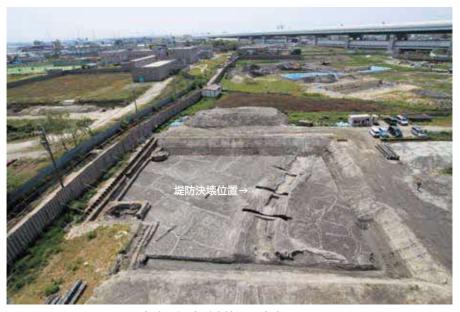
水路の堤防が決壊する水害により 砂に覆われていた田んぼ 古墳時代後期(6世紀)

堤防が決壊した箇所 堤防が決壊して流れ込んだ 砂が堆積している

イオンモール四條畷の建設に伴う発掘調査で、古墳時代後期(6世紀)に洪水の被害を受けた田んぼ(水田)がみつかりました。この田んぼは洪水によって運ばれた砂にパックされており、古墳時代後期のおよそ百年間だけで最低でも四回の洪水に襲われた跡がありました。人々はそのたびに田んぼ

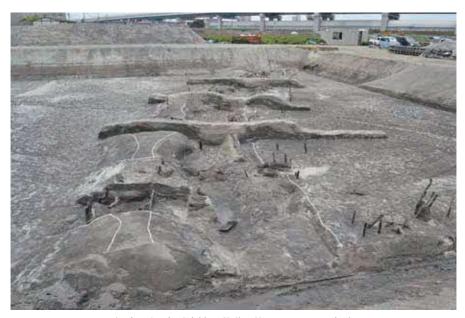
何度も堤防が決壊し修復が繰り返された水路 古墳時代後期(6世紀)

田んぼに水をひくための水 路は、幅がおよそ4mあり、 両側に堤防を設けていまし た。堤防は洪水により何度も 決壊し、そのたびに土を入れ なおして堤防を補修していた ことがわかりました。堤防の 両側を杭で囲い、そこに木材

を添えることで堤防が切れにくくなるように強化されていました。また、 堤防の構築や補修には、木の枝葉を敷いて地盤を固める工法が使われてい ました。古墳時代の人たちが、生きていくために技術を結集させて洪水と 戦いながら懸命に農業をおこなっていたことがわかります。

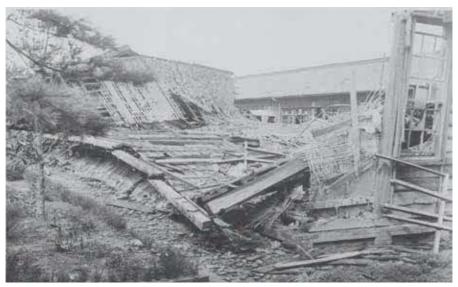
室戸台風で倒壊した旧制大阪府立四條畷中学校講堂 大阪府立四條畷中学校昭和10年3月卒業アルバムより

この日は金曜日で子どもたちは通常通り学校に登校しました。四條畷小学校では長い校舎が蛇のように揺れ動き、屋根瓦計14700枚が木の葉のように飛び散り恐ろしさで声も出ず正門付近で震えていたといいます。田原小学校では校舎内で危険を感じ運動場中央に避難し、倒れた大木の陰でうずくまり職員4人は児童を取り囲みました。天野川対岸で北倭第四小学校舎が倒壊するのが見える中、先生たちは児童を必死で励ましながら人的被害なく守り抜いたといいます。府立四條畷中学校では補習授業中だった講堂が倒壊、ミリミリと音をたてる天井に先生が慌てて生徒を連れ出した直後のことでした。生徒たちは生きた心地がせず、神仏に祈願したり、漢詩を詠じたり、今生の別れと合唱したりするなど悲壮を極めました。

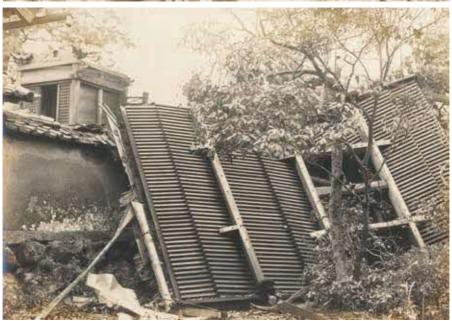
新たにみつかった忍陵神社の室戸台風被害写真 社殿の屋根が吹き飛んでいる 昭和9年9月

市域の神社で特に甚大な被害を受けたのは忍陵神社で、本殿が全壊し、翌年に社殿の新築に伴い忍岡古墳の石室(石槨)が発見される契機となりました。このことについて、これまで「室戸台風で社殿が倒壊した」との記録や言い伝えは残っていましたが、詳しい被害の様子は知られていませんでした。しかし、今年(令和5年)新たに市民から寄贈を受けた資料の中に神社が災害被害を受けている写真が3点みつかり、写っている周辺の風景や、石燈篭の特徴から忍陵神社と判明し、過去の災害記録との対照と、写真台紙の様式から、昭和9年の室戸台風被害を写したものと確認しました。同社の詳しい被害の様子を写した写真を確認したのは初めてのことです。

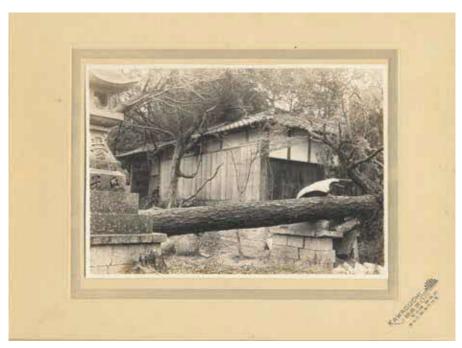
新たにみつかった忍陵神社の室戸台風被害写真と台紙 倒木で石燈篭が破壊されている 昭和9年9月

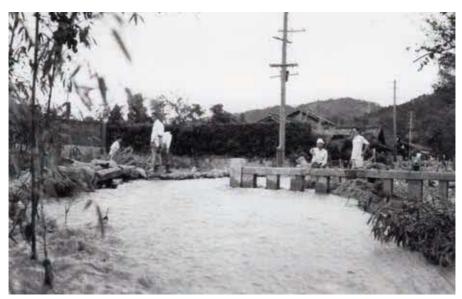
濁流となった権現川 橋の欄干が半分以上のまれている 昭和28年9月26日頃 小山幸太郎さん撮影 個人提供

特に権現川流域の被害状況は凄惨で、室池より低い位置に水車用水のため造られていた通称水車池が決壊し、山腹崩壊も著しく、川筋の家屋や水車群が倒壊・流失、その瓦礫がさらに氾濫を呼び、下流の川崎方面は水没、田畑も流失・埋没著しく、この世のものとは思えない状況だったといいます。現在権現川のほとりには、南野用水組合による記念碑が昭和45年に建てられ、被害を今に伝えています。その碑文は次の通りです。

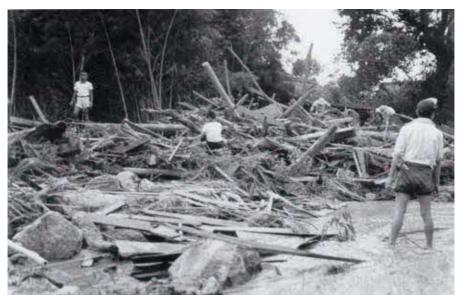
大量の瓦礫で埋まった権現川 昭和28年9月26日頃 小山幸太郎さん撮影 個人提供

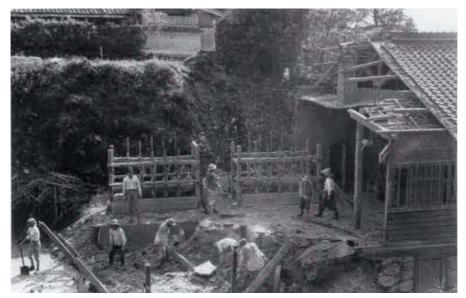
壊滅した権現川流域の水車小屋 基礎の地盤が破壊され、水車は完全に流失している 昭和28年9月26日頃 小山幸太郎さん撮影 個人提供

450mにわたり崩土に覆われたのをはじめ道路被害42箇所、崖崩れ150箇所を数えました。田原村でも上田原天野川上流での土砂崩れに始まり、7棟の建物被害、上田原で府道住道郡山線が80m崩壊など50箇所の道路被害がありました。当時、現四條畷市内の権現川、清滝川の流域などでは、河川の水流を利用した水車による製粉業が栄えており、権現川流域に約20基、清滝川流域には約10基の水車がありましたが、この台風により市内の水車製粉業に壊滅的な打撃がありました。
