青森県埋蔵文化財調査報告書 第486集

上野遺跡Ⅱ

— 県道五所川原浪岡線交通安全施設整備事業に伴う遺跡発掘調査報告 —

青森県教育委員会

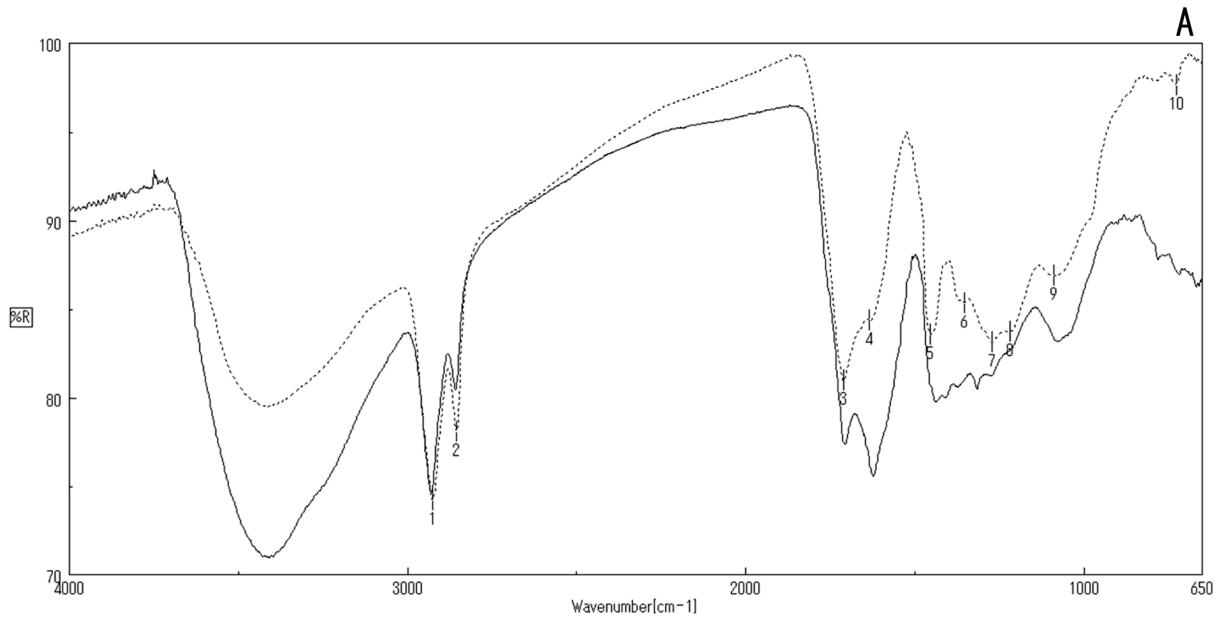
A. 黒色付着物の赤外分光スペクトル図（縦軸は透過率、横軸波数を示す）

分析試料は、11号竪穴住居跡のカマド周辺の床面から出土した10世紀代の土師器坏破片の内面（底部近く体部下半）に付着する黒色物1点である（表1）。なお、付着黒色物は塗膜状に付着していることから、以下ではこの黒色付着物を塗膜状付着物と呼ぶ。

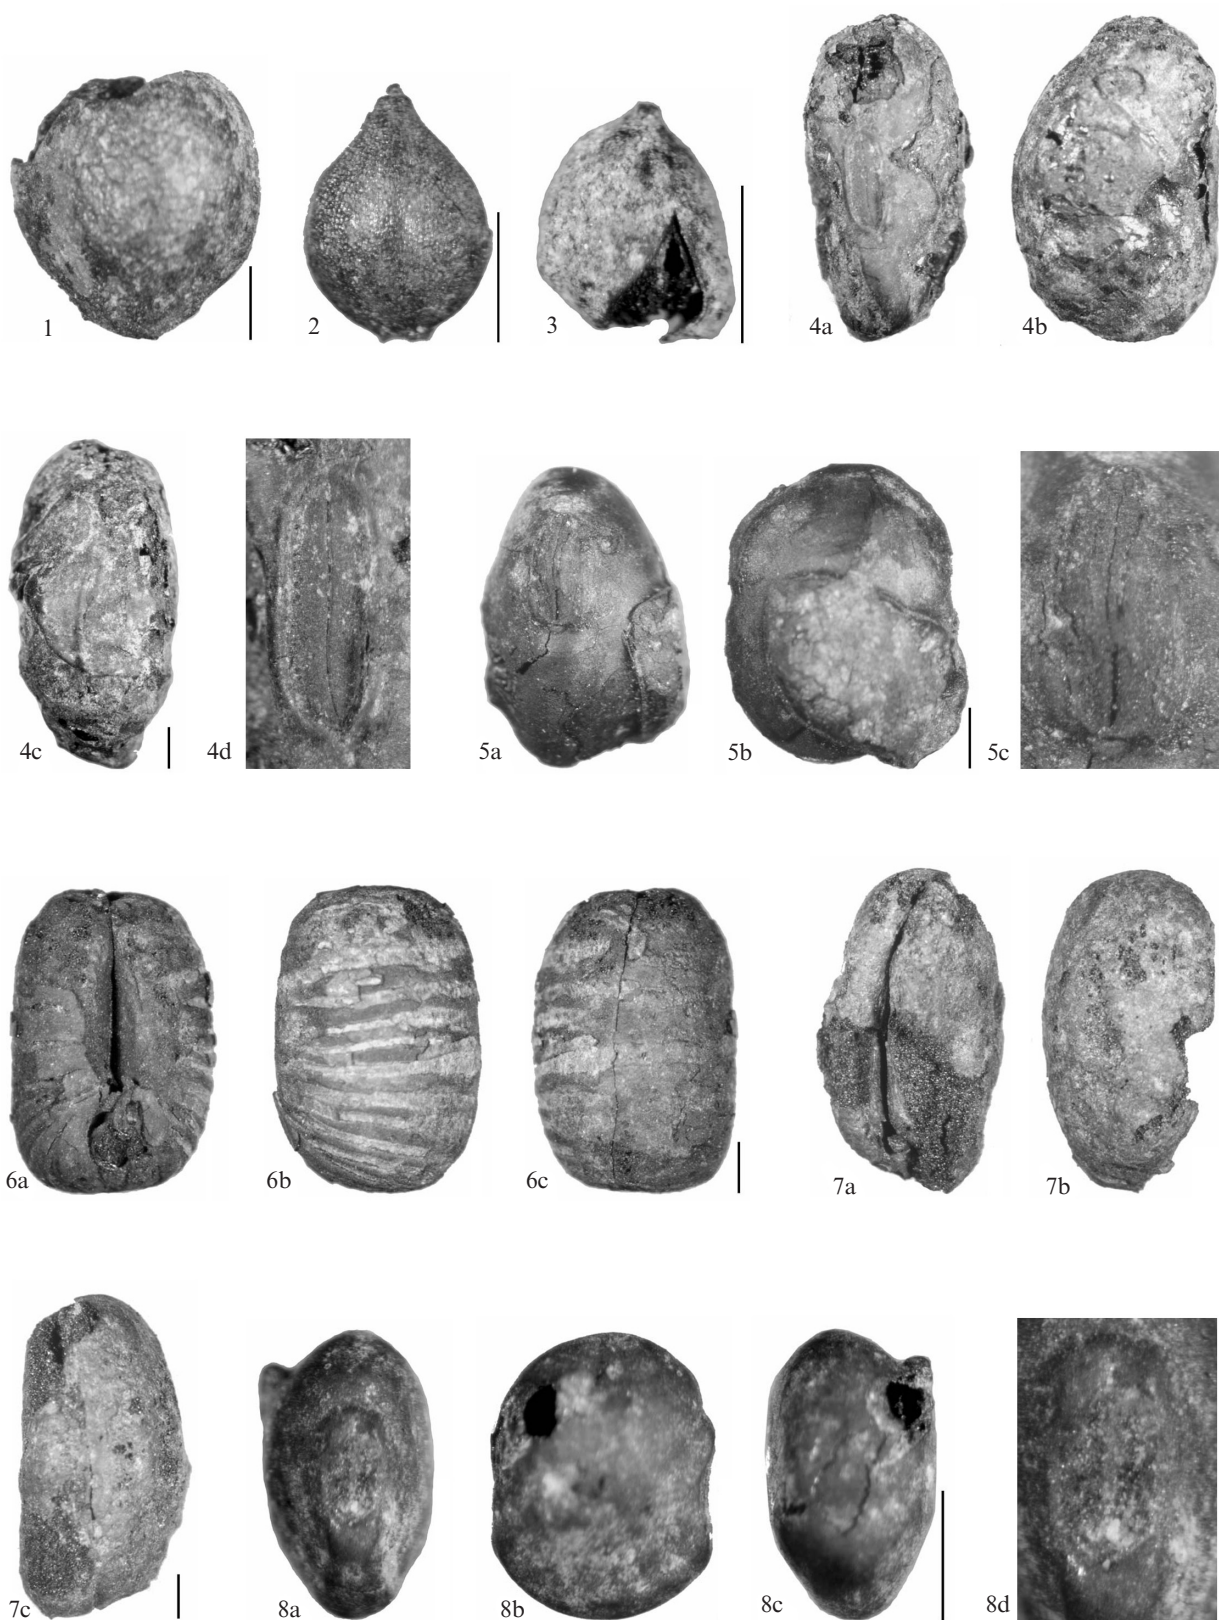
図版1 上野遺跡から出土した炭化種実 (1)

1. アサ炭化核 (No.9)、2. ヤナギタデ炭化果実 (No.9)、3. タデ属炭化果実 (No.5)、4. ダイズ炭化種子 (No.9)、
 5. ダイズ属炭化種子 (No.9)、6. ササゲ属アズキ亜属アズキ型炭化種子 (No.9)、7. ササゲ属炭化種子 (No.9)、
 8. マメ科A炭化種子 (No.9)
