怡 土 城 跡

前原市文化財調査報告書

第 94 集

前原市教育委員会

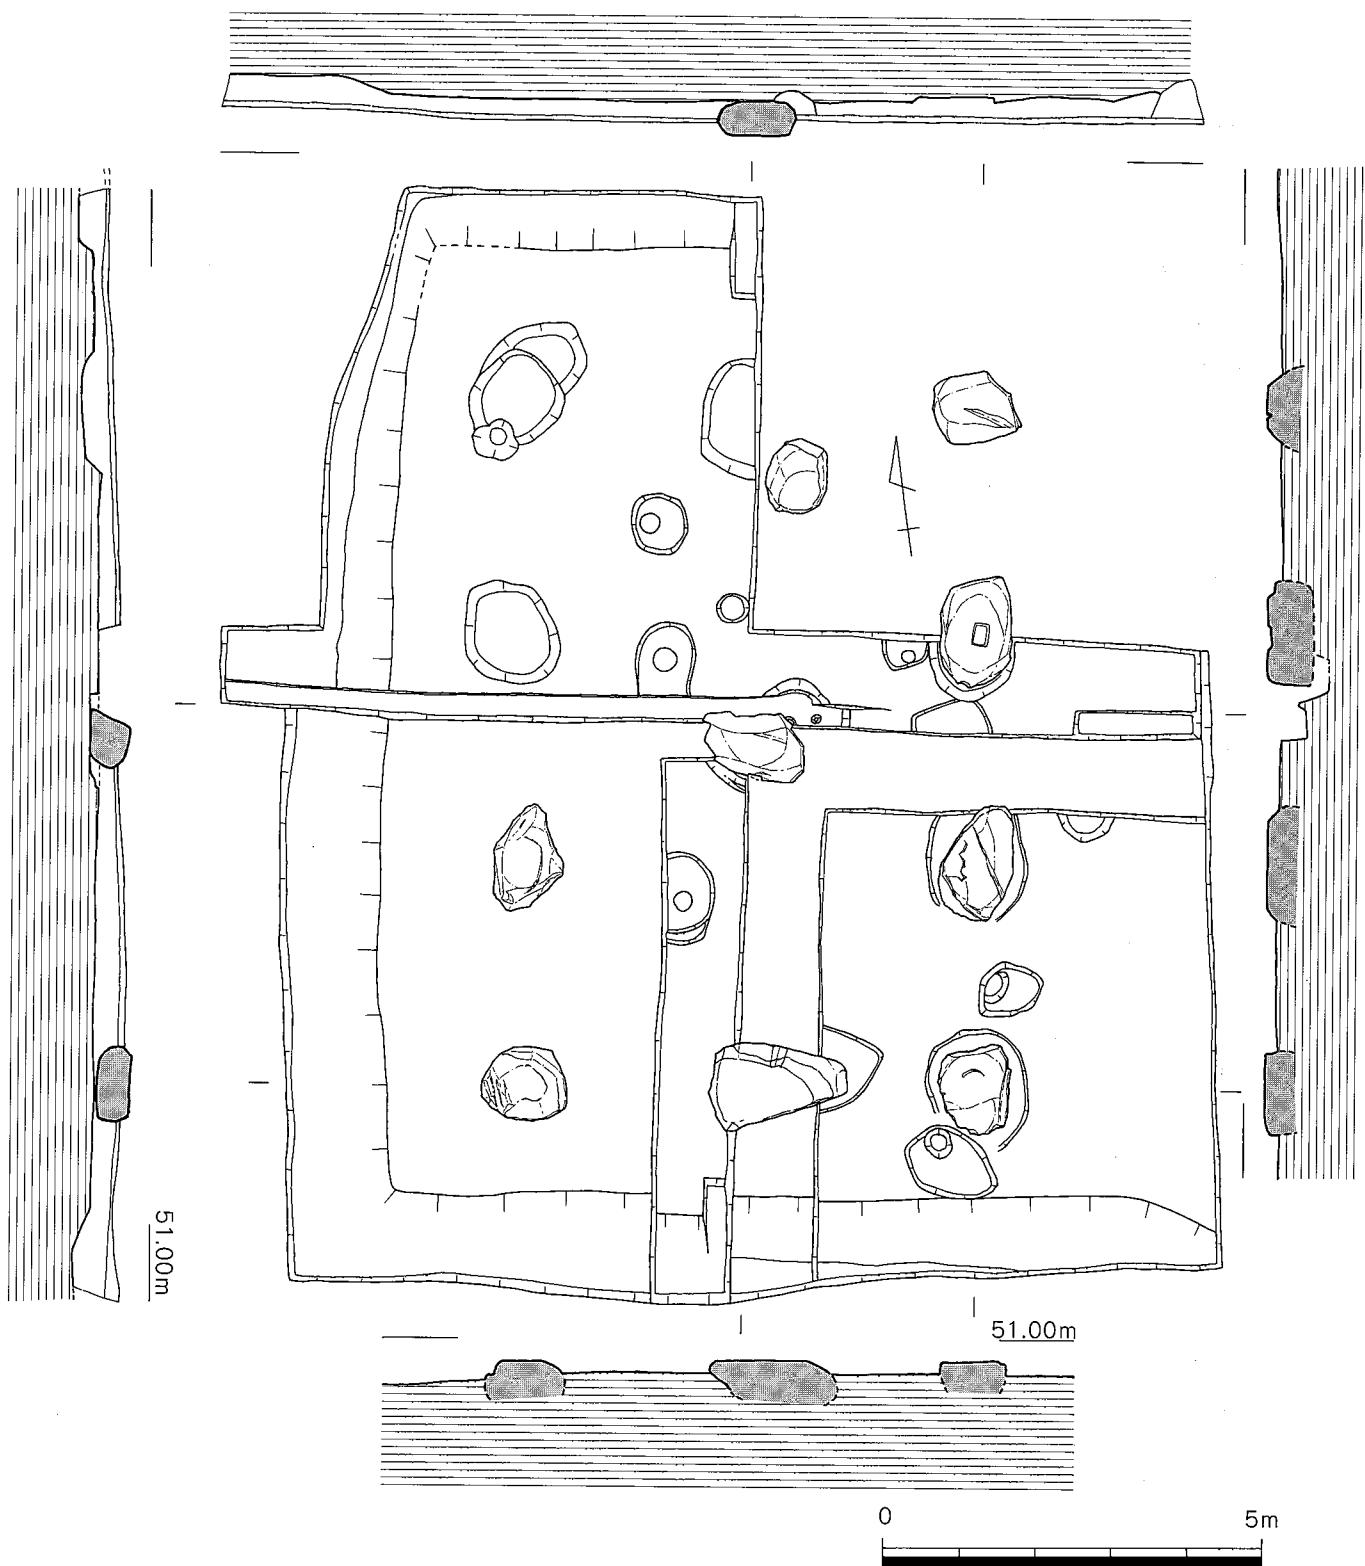
第10図 第5望楼Ⅰ区遺構実測図 (1/100)

2個目の礎石上面には、 $20 \times 25\text{cm}$ の長方形の凹部が掘り込まれている。礎石の上の柱を安定・固定させるために長方形の凹部を掘り込んだのであろうが、当該礎石群における他の礎石に同様の凹部が見られないことから、この礎石の長方形の凹部に他の礎石にはない特別な機能（扉の軸受け等）があったと考えることもできる。また、礎石列東側の南から1個目の礎石上面には、円弧上の削り込みがみられる。なんの意匠であったかは不明である。

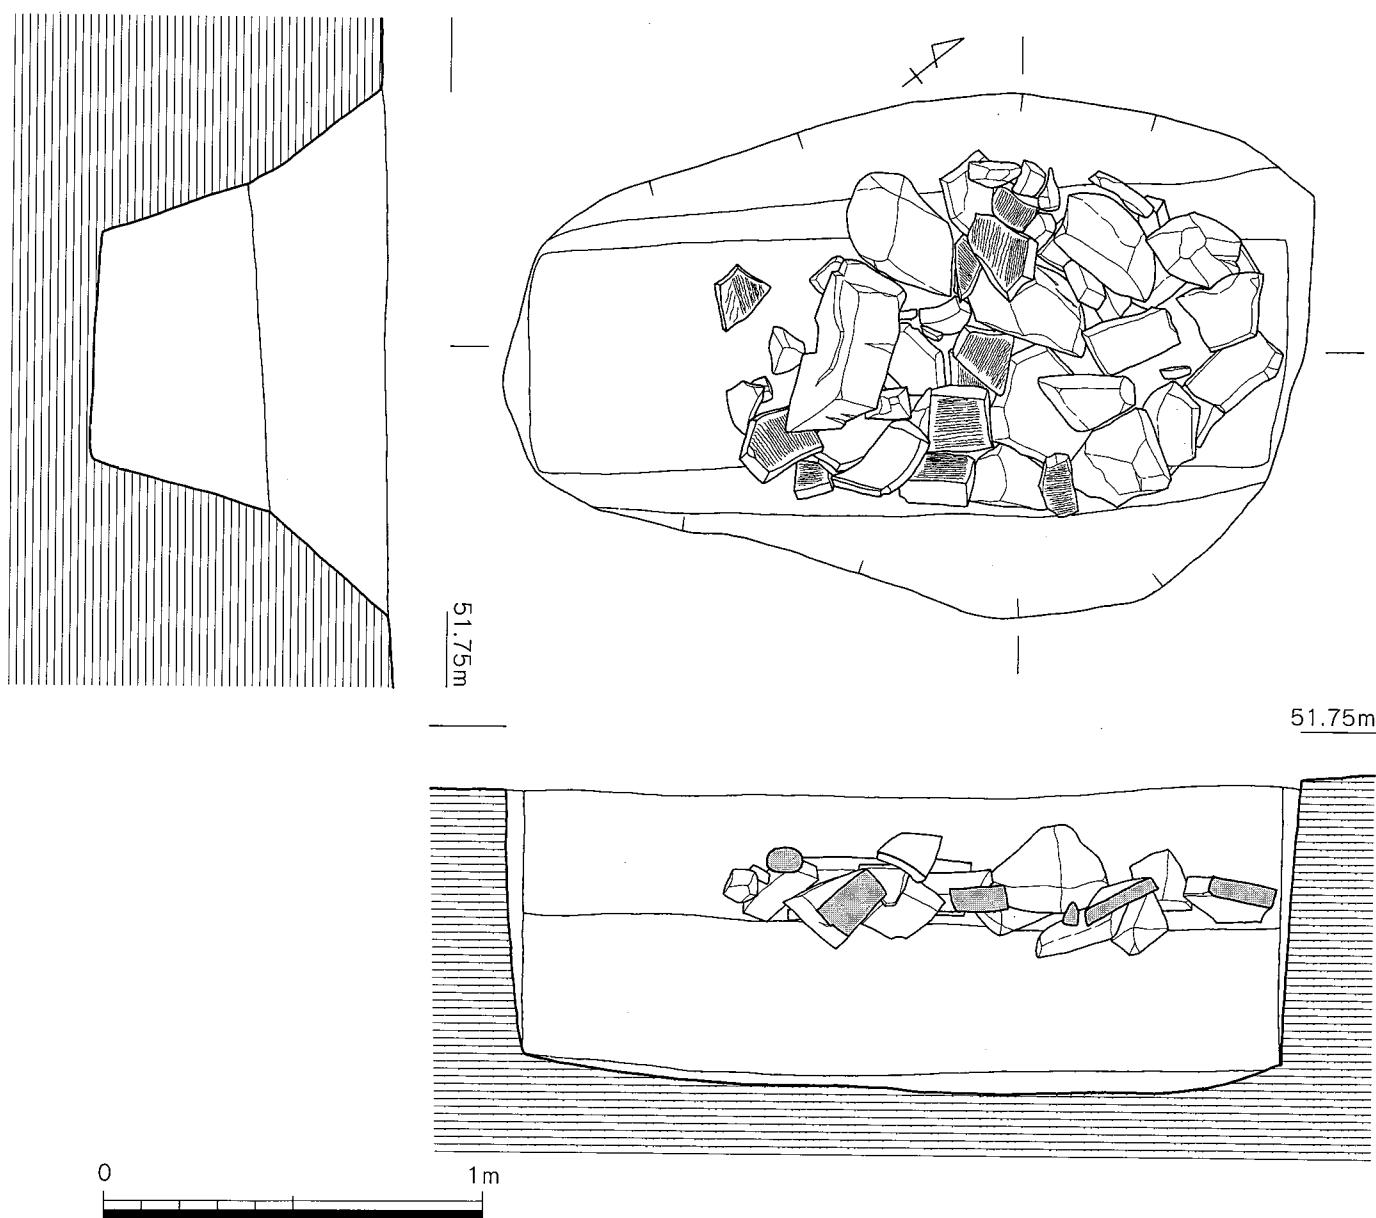
第11図 第5望楼Ⅱ区1号土壙実測図 (1/20)

以上、5基の土壙は同様な形状を呈する遺構である。SK01・02内の埋土中位に、瓦・磚石がほぼ水平に埋められていたが、瓦・磚石の下部に、板状の蓋があったと確証できる土層等を認めることができなかつたし、また、遺構埋土下層内で、動物遺体の検出していない。しかしながら、動物遺体を検出できておらず、また、蓋状土層の確認がないといえども、検出した土壙は、埋葬遺構であった可能性があることは捨てきれない状況である。（川村）

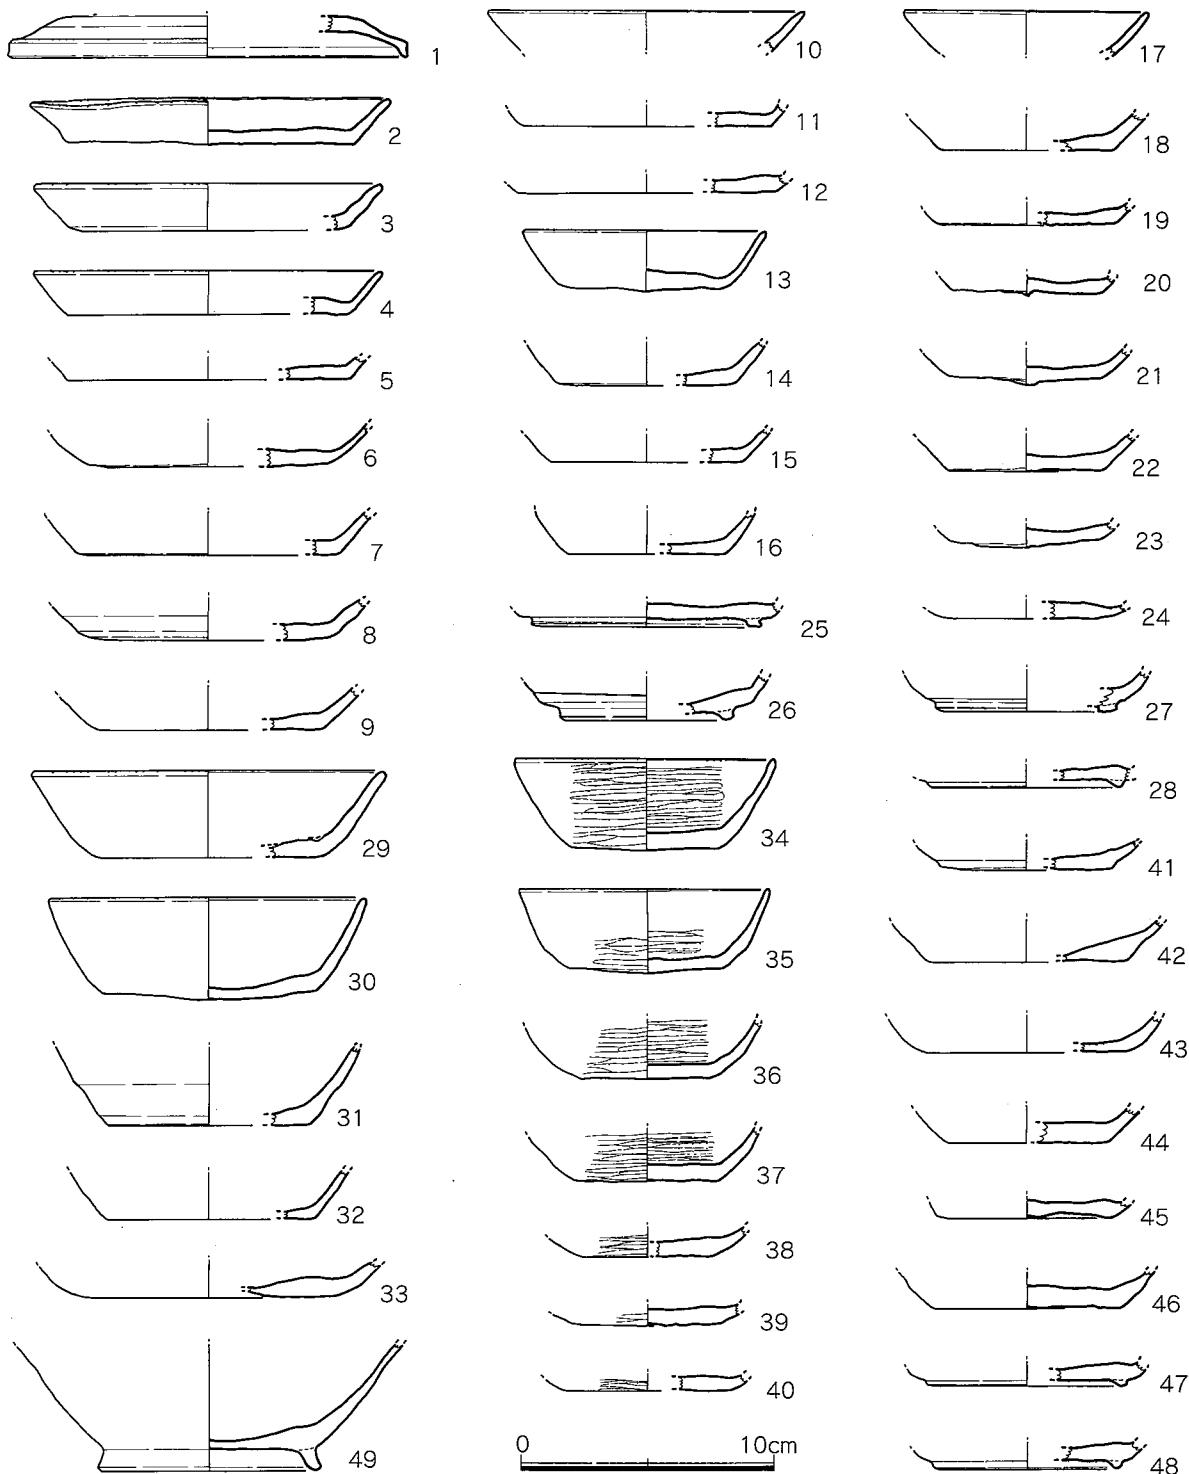
第13図 第5望樓出土土器実測図 (1/3)

29~49は土師器で、29~32、34~46は壺、33は皿、47~49は塊として図示した。壺・皿は回転ナデ成形後底部回転ヘラ切りと思われるが、焼成不良や摩滅が著しいためヘラ切り痕が明瞭でないものもある。34~40は体部内外面に細かいヘラミガキを施す。塊は高台をナデ付けたものである。

以上が出土遺物の概要であるが、須恵器、土師器は底部ヘラ切り後未調整のものが多く8世紀後半～9世紀の特徴を示している。^(註2) 器形からもそれを矛盾しない。また34～40の土師器坏にみられる体部内外面のヘラミガキは豊前・筑前に多く見られる手法で8世紀後半～末に比定される。また特筆すべきことはすべてが皿・坏・埠の供膳具であり、貯蔵具や煮炊具はまったく含まれていない点にある。また多量の平瓦・熨斗瓦に加え埠の出土もあり、それらを用いた瓦葺建物が存在したこ

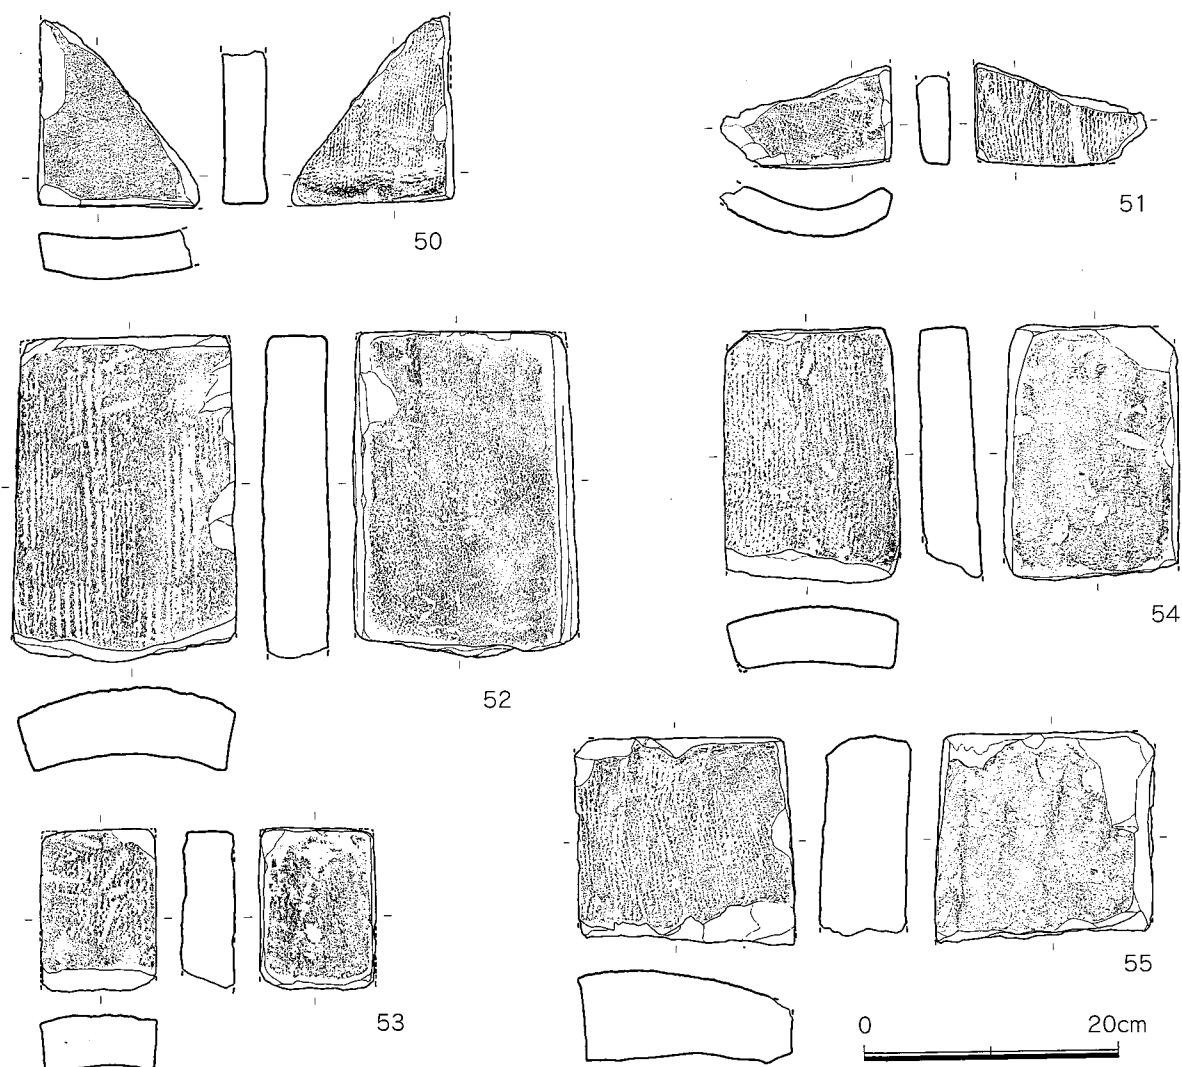
第14図 第5望楼出土瓦実測図 (1/6)

50・51は平瓦で一枚作りによって成形される。凹面には布目痕を残し、凸面には縄目タタキを施す。端部はヘラ削りによって面取りされる。破片のため長さ、幅は不明だが、厚さは50で3.1～3.4cm、51で2.4～2.6cmと薄手のつくりである。

生じた破面を残す。凹面には布目痕を残し、52・53はナデを施す。凸面には縄目タタキを施す。幅は52で18.0cm、53で9.5cm、54で14.0cm、55で17.5cmを測る。厚さは52～54はそれぞれ4.8～5.5cm、4.0～4.3cm、4.2～4.6cmとほぼ整っているが、55は5.4～6.9cmと厚みをもつ。

56・57は埠で直方体を呈す。無文で蓮華文などの装飾文様はない。56は完形で、57は割口を石膏で覆われ完形に復元されている。56は長さ32.9cm、幅19.9cm、厚さ8.1cm、57は長さ33.3cm、幅21.1cm、厚さ8.7cmとほぼ同大である。おそらく箱状の範型で成形されていると思われ、57は表面に縄目タタキを残すが、56のすべての面を含めた他の面はナデによって整えられている。大宰府政府跡での使用例から建物の基壇などに使用されたと推測できる。

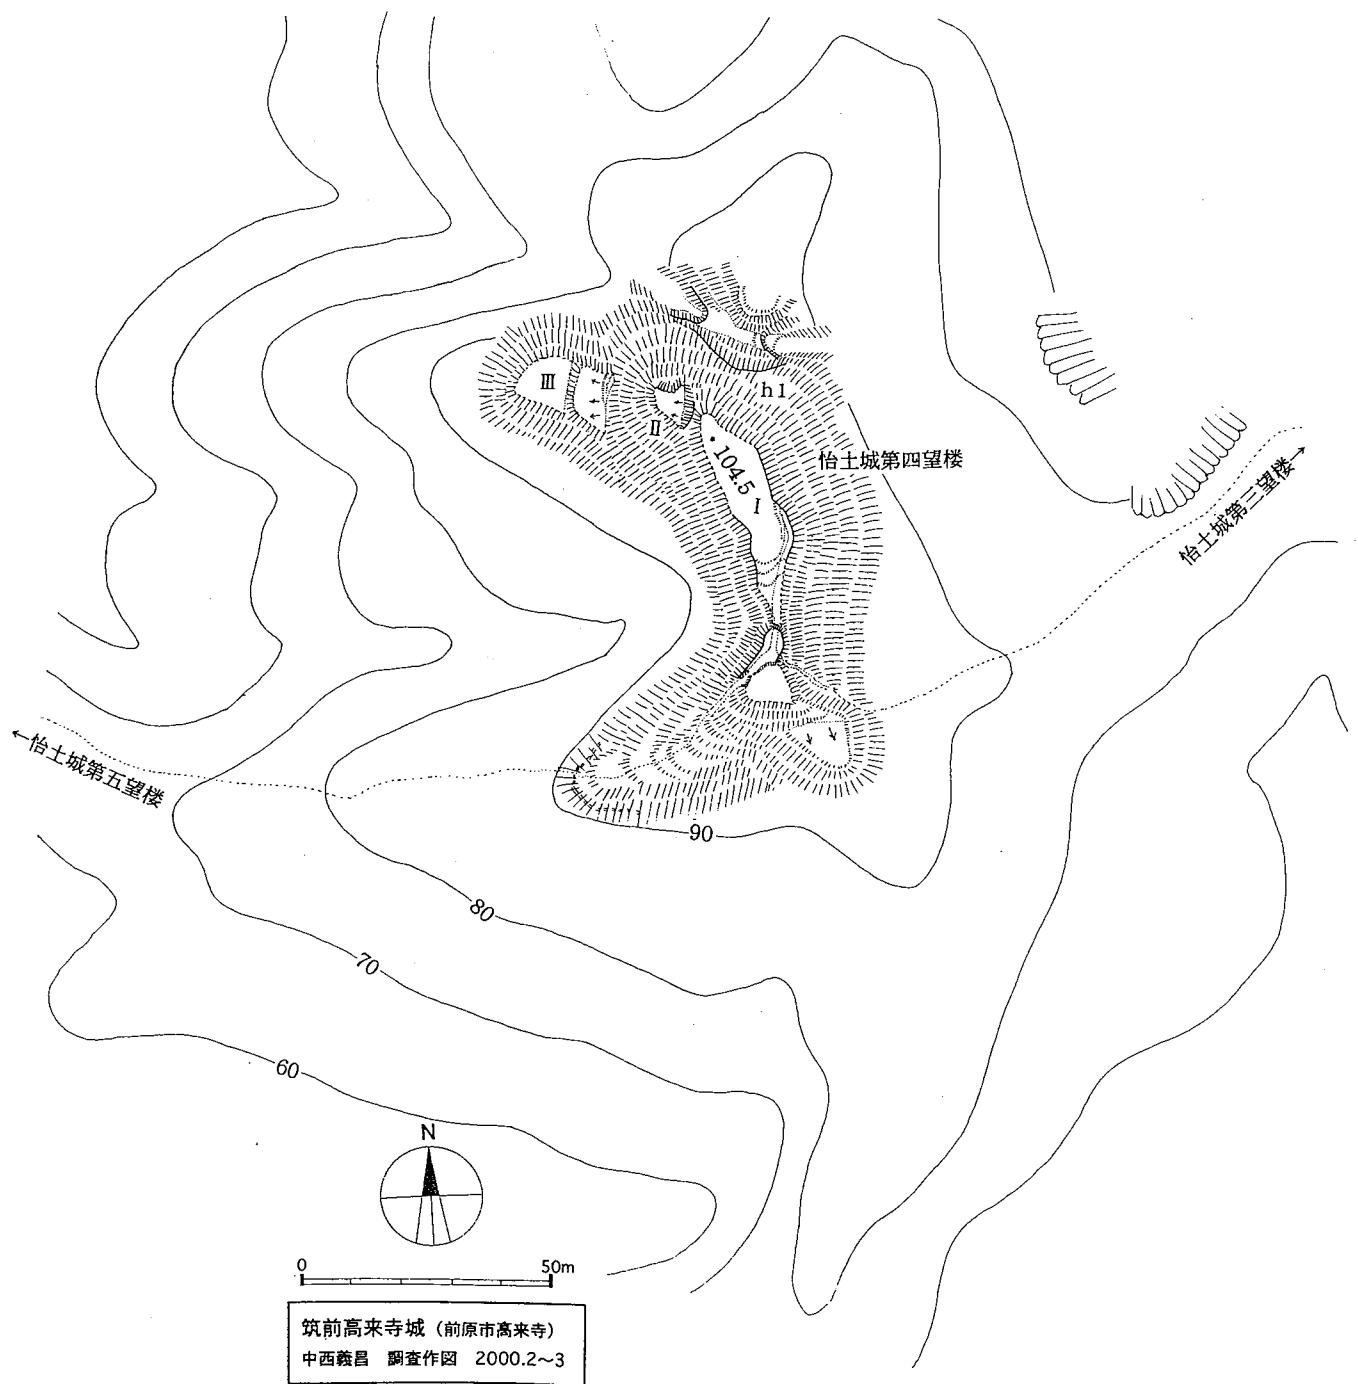
第19図 筑前高来寺城縹張図 (1/1,500)

高来寺の東方にあつる山頂部に掘切が確認される。『筑前国続風土記拾遺』にも「古城と云」と紹介されている。この地点は古代怡土城の第4望楼にあたるが、発掘調査では15～16世紀頃の遺物が確認されている。中世に城郭として使用されたことを窺わせる。近接して高来寺の跡が伝わる。地名をとつて、高来寺城（仮称）とする。

高来寺城の主郭Ⅰは第4望楼を用いた箇所であり、表面の削平は良い。主郭Ⅰの北西には曲輪Ⅱ、Ⅲが連なり北西部への備えとなっている。そして主郭Ⅰの北側に対しては掘切h1により強力に遮断されている。これに対して、南側については急勾配のためか、ほとんどが手が加えられていない。

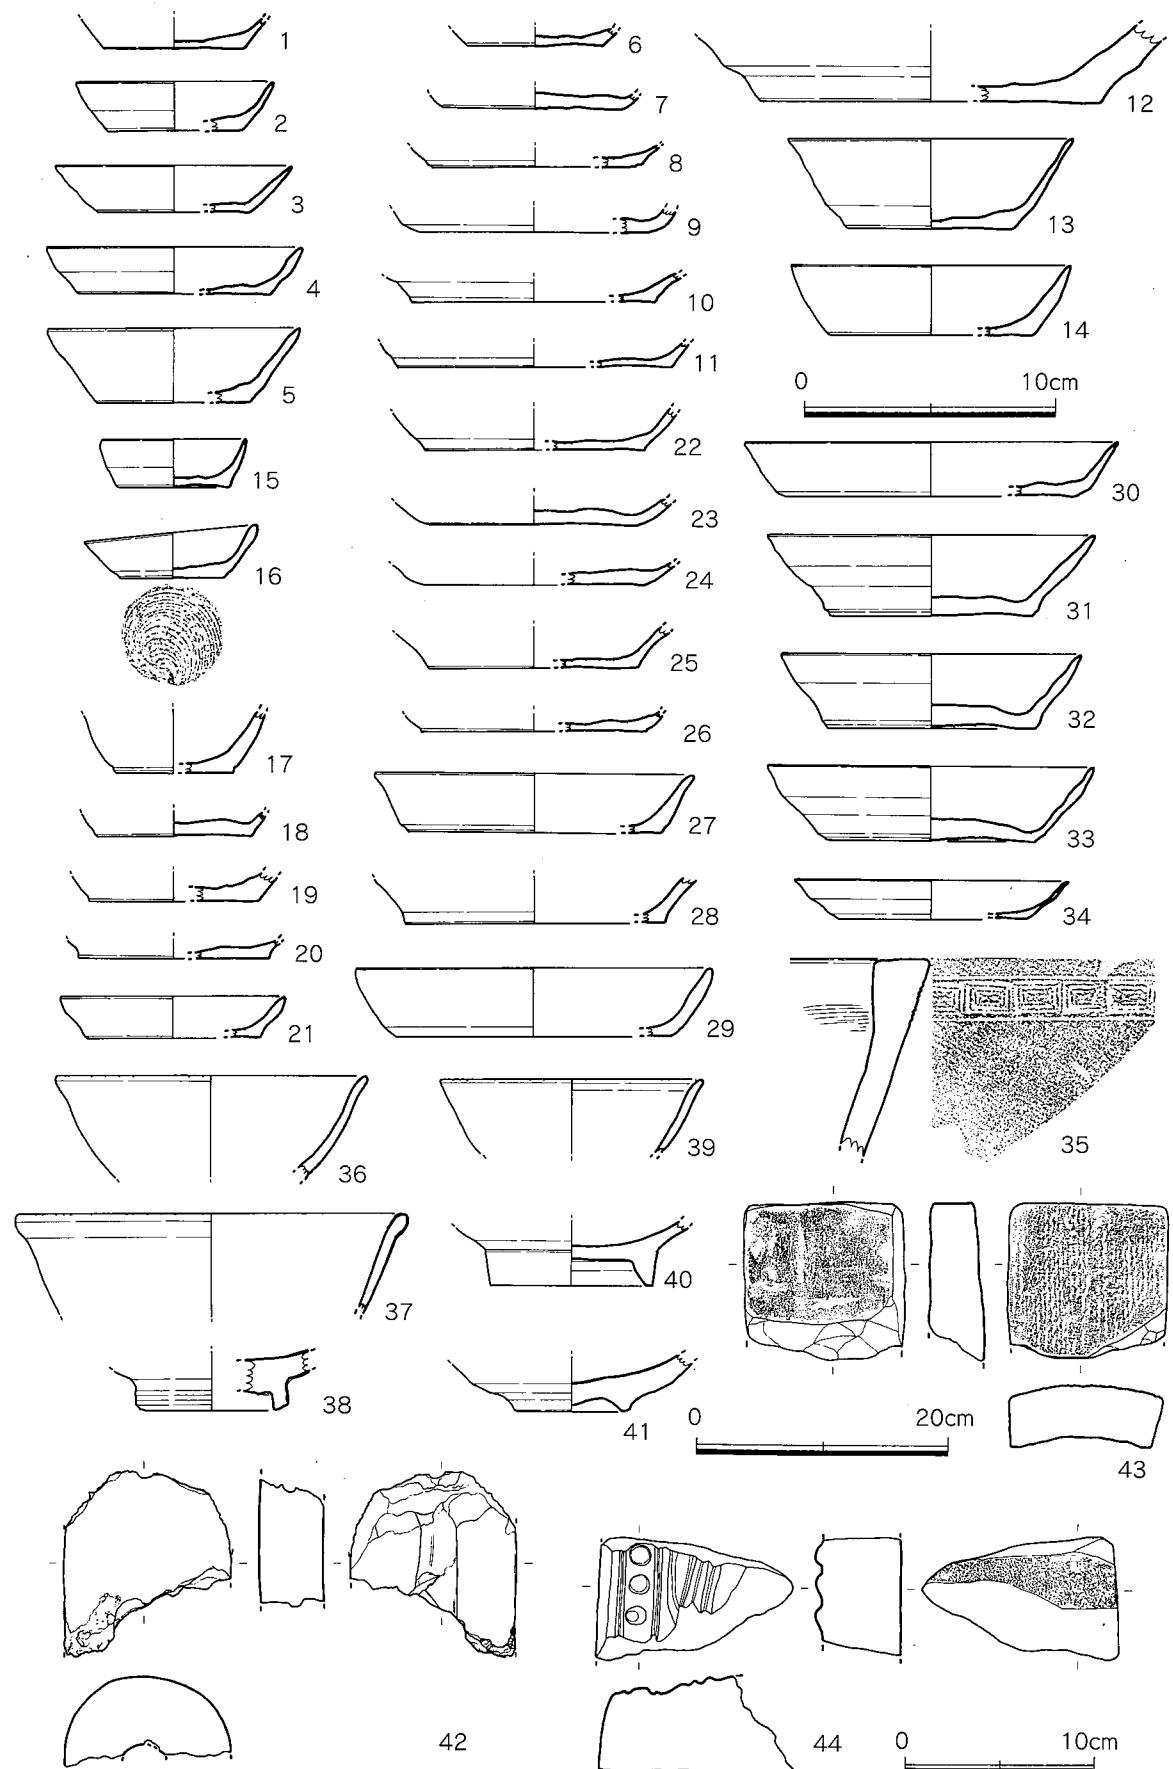
第20図 第4望楼出土遺物実測図 (1~41は1/3、42・44は1/4、43は1/6)

42は鞴羽口で形状は円筒状を呈す。断片資料のため長さは不明だが、幅（直径）8.8cmを測る。おそらく棒状工具に粘土を巻き付け成形し、棒状工具を引き抜き円筒状に仕上げるものと思われる。胎土は粗い。表面には鉄分と思われる溶解物が付着し、割れ口にも広く認められるため使用時に破碎したものと思われる。

43は熨斗瓦で一枚作りにより成形した平瓦を半裁したものと思われる。端部はヘラ削りにより

面取りされる。凹面には布目痕を残し、凸面は縄目タタキを施す。断片資料のため長さは明確でないが、幅は13.0cm、厚さは4.6cmを測る。

44は鬼瓦で外縁部から歯牙の破片である。いわゆる都府様式（大宰府式）鬼瓦と思われるが、細片のためどの型式に該当するか判断しにくい。ただ外縁の珠文は小さく間隔は密で、歯牙と外縁の珠文が接し、口端の巻髣の表現が無いため『大宰府政庁跡』^(註4)で新設定されたⅢ式Bに該当すると思われる。^(註5)この型式は現在まで大宰府政庁跡で1点と鴻臚館跡でそれと思しき1点が確認されている。

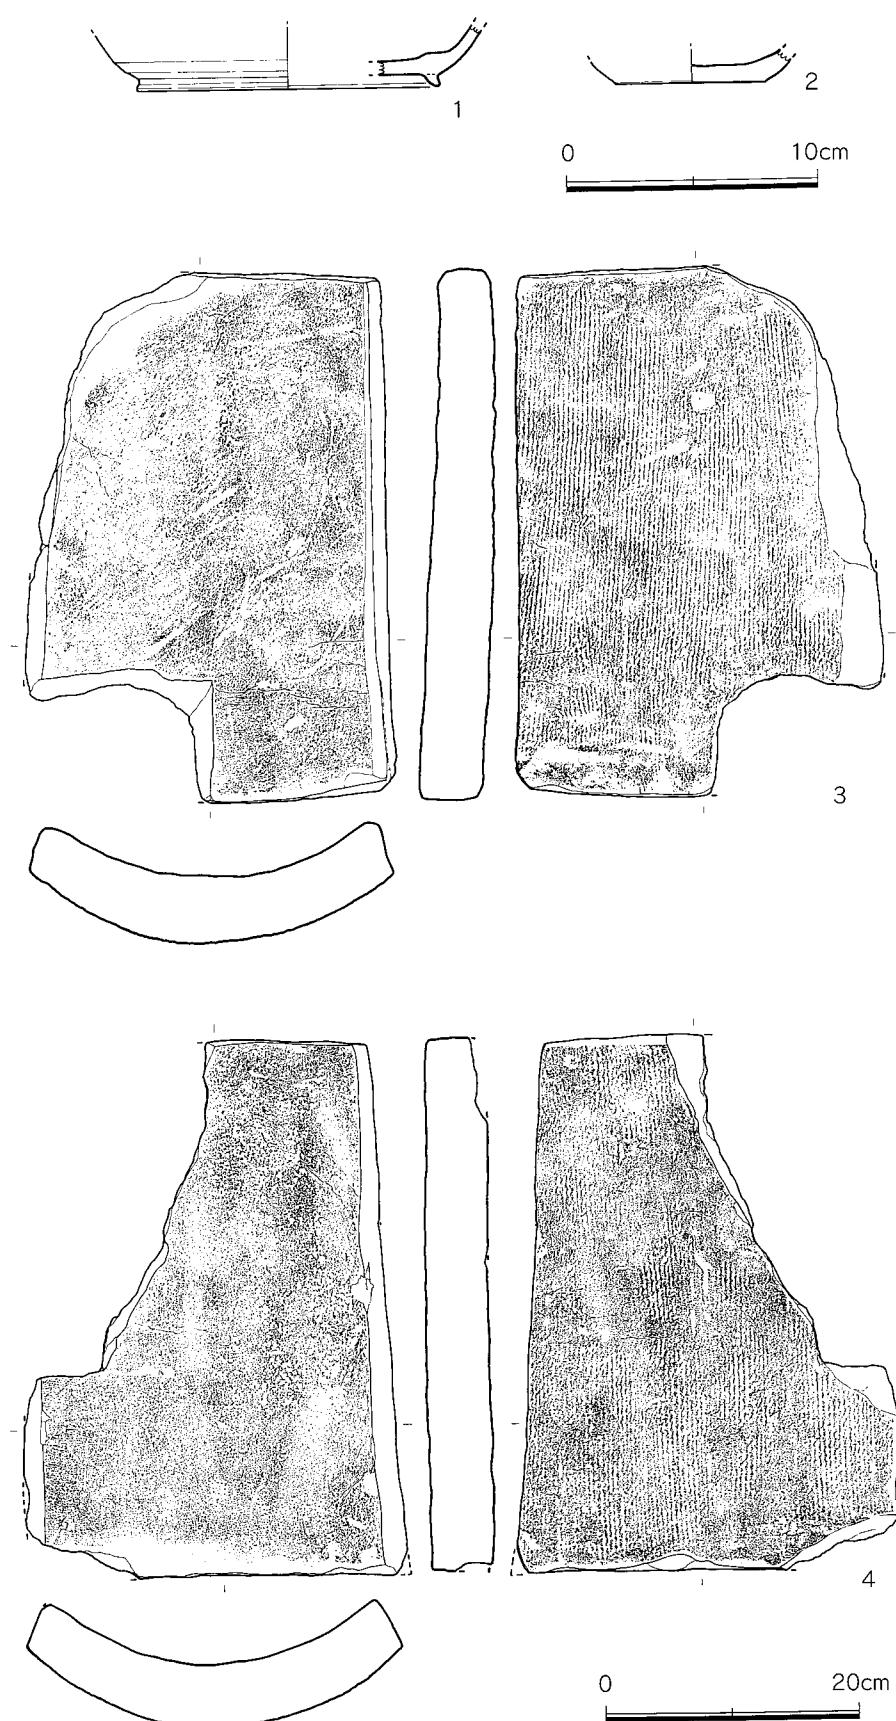
第23図 懸庄礎石群出土土器・瓦実測図 (1・2は1/3、3・4は1/6)

3～5は平瓦で一枚作りにより成形される。凹面には布目痕を残し、3・4はナデ、5はタテハ

ケを施す。凸面には縄目タタキを施す。端部はヘラ削りによって面取りされる。長さは3で42.6cm、4で43.0cmを測る。厚さは3・5で4.1~5.5cmと厚いが、5は2.8~3.2cmと薄い。

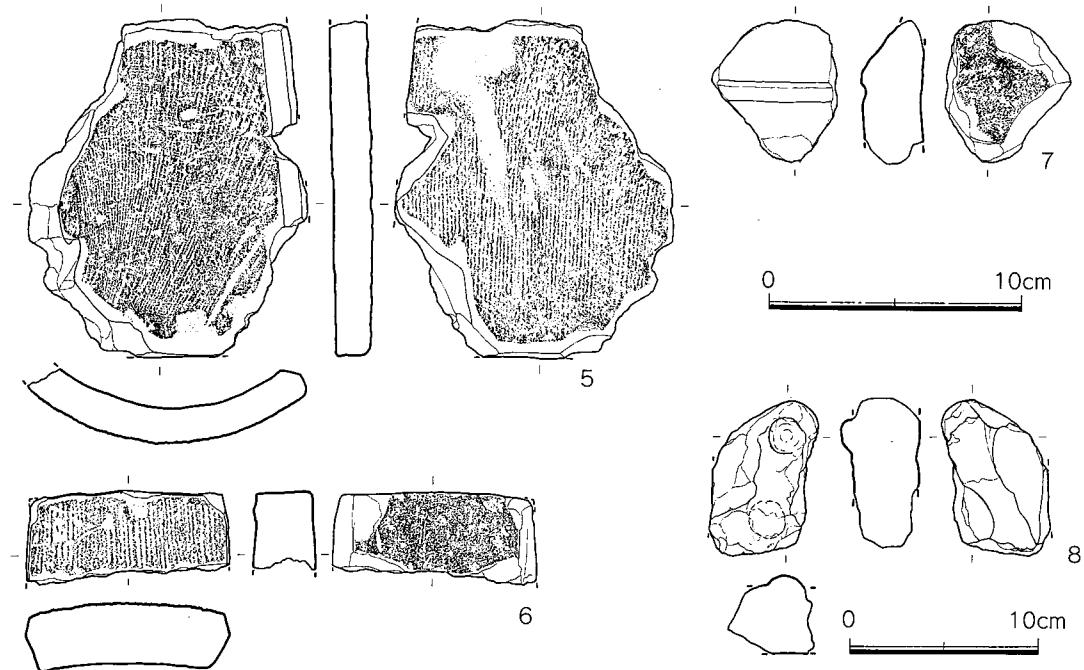
第24図 懸庄礎石群出土瓦実測図 (8は1/4、5~7は1/6)

8は鬼瓦で外縁部の破片である。欠損が著しいが、

残長8.3cm、残幅5.8cm、厚さ3.5~4.2cmを測る。2個の珠文が確認できるが、下に図示した1個は剥離する。いわゆる大宰府式鬼瓦と思われる。

以上が懸庄礎石群の出土遺物の概要であるが、最も注目されるのは鬼瓦の出土であり、また平瓦や熨斗瓦が多く検出されたことは、懸庄礎石群にはそれらを使用する瓦葺建物が存在したという傍証となる。対して土器の出土量は非常に少なく図化できたのはわずか2点に留まった。いずれも小片のため細かい時期の比定が困難だが、大まかに8世紀頃の所産と考えることができよう。(山口)

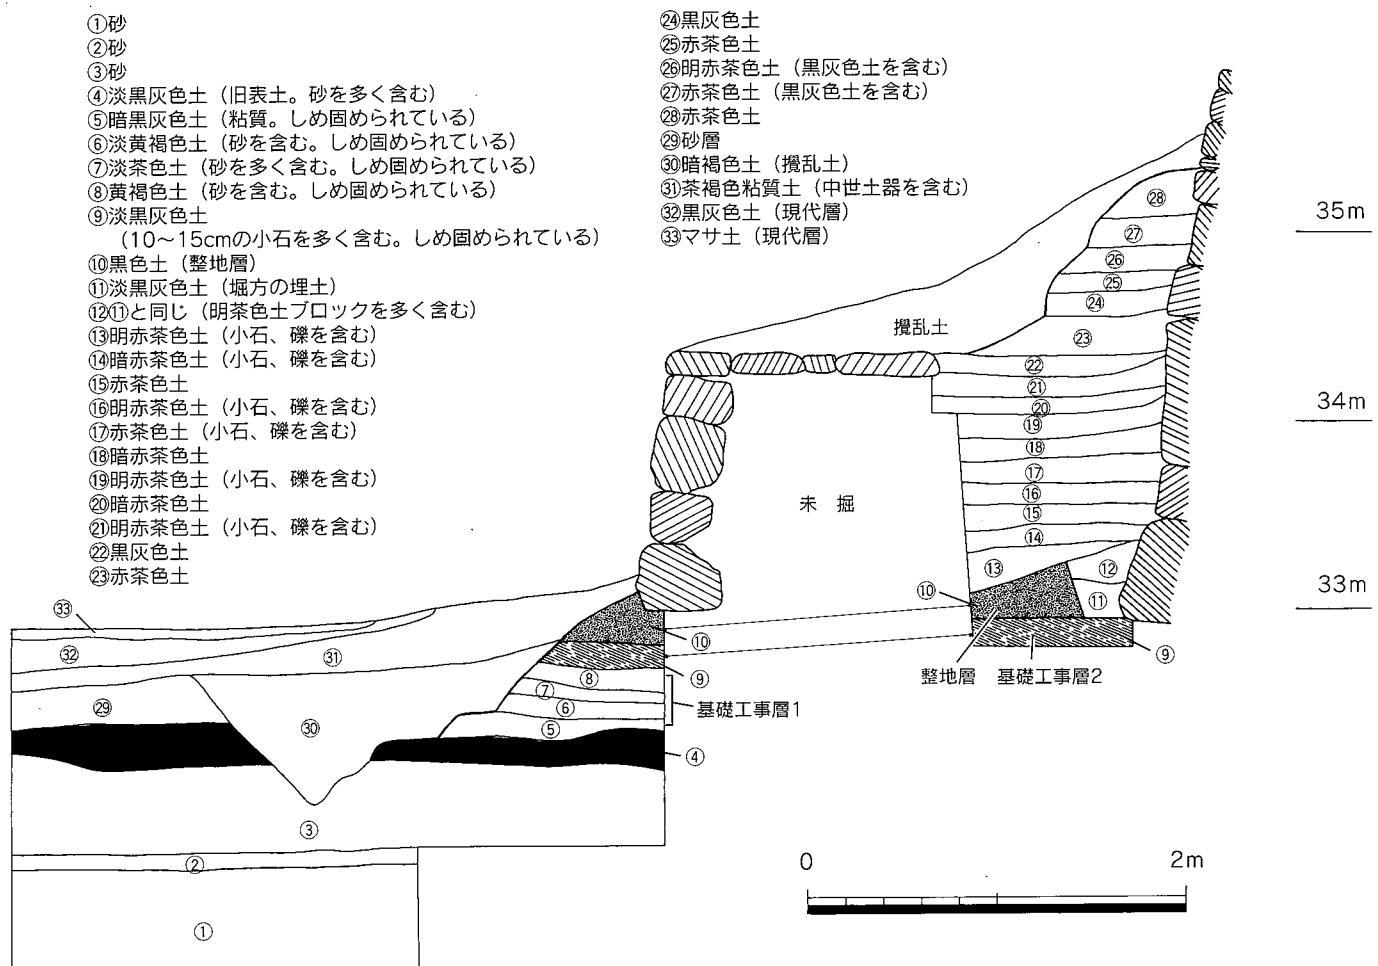
第32図 大門遺跡（大門29・30）No.1トレンチ土層図（1/40）

No.1トレンチにおいて最初に表土（腐葉土）を除去したところ、石垣から城外側約2.5mの場所に25cm～50cm程の大きさの石材が人工的に高さ約1.5m垂直に積まれているのを確認した。そこで垂直に組まれた石材に注意を払いながら石垣側に掘削していくと水平に組まれた石材群を検出し、さらに掘削していくと版築層がその姿を現した。版築層はしっかりと突き固められており、掘削する際手鋤から火花が出るほどの硬さであった。その版築層を層ごとに丁寧に掘削して精査した結果、一部ではあるものの層と層との間に版築の痕跡を確認できた。土層観察の結果、層序としては地山（砂層）→旧表土（淡黒灰色土）→基礎工事層1（しっかりと突き固められた砂質土）→基礎工事層2（10～15cmの小石を多く含みしっかりと突き固められている淡黒灰色土）→整地層（黒灰色土）→版築層となっており、現在にも相通じる土木技術で構築されている。

なお、整地層からは怡土城築城期以前の土器が出土している。当該地一帯はかつて河川敷であつたことから地山は砂層であり、整地層に用いた土砂（黒灰色土）は当該地には所在しない。そのため整地層に用いた土砂は当該土壌構築の際に他の場所から運び込まれた可能性が高い。

まずはNo.1 トレンチと No.2 トレンチの土層観察の結果でも明らかなように石壘の根石と整地層の間に掘り方と埋土層が確認できることに注目したい。両トレンチの土層観察の結果、当該土壘を構築する際、①地山（砂層）を整地する→②地山の上部に砂質土でしっかりと突き固められた基礎工事層1を構築する→③基礎工事層1の上部に10~15cmの小石を多く含みしっかりと突き固められている淡黒灰色土で基礎工事層2を構築する→④基礎工事層2の上部に整地層（黒灰色土）を構築する。これら4工程を経て基礎工事がなされていることがわかる。その基礎工事層の上部に石壘が構築されるのであるが、石壘の根石を設置する際、根石を直接その基礎工事層の直上に設置せず、わざわざ整地層を掘削して設置し、掘方に掘り起こした土砂を埋め戻している。この根石の設置方法は古墳の横穴式石室の根石の設置方法に相通じるものがあり、このことから当該土壘の構築に従事した人々は古墳の築造に何らかの関わりがあったことが想定される。

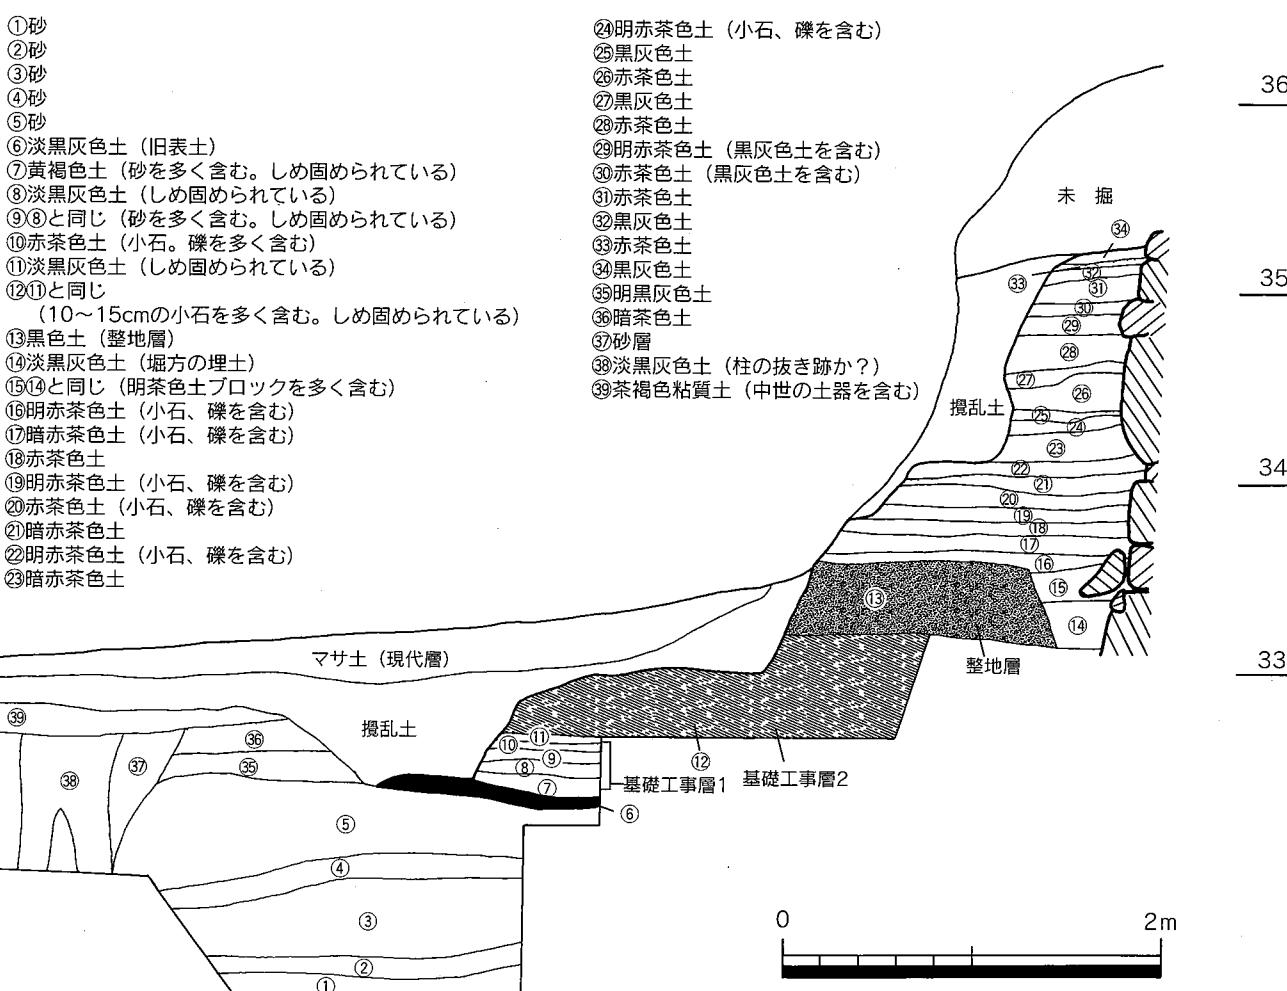
第34図 大門遺跡（大門29・30）No.2トレンチ土層図（1/40）

No.2トレンチにおいて最初に表土（腐葉土）を除去したところ、踏査の際に見え隠れしていた版築層がその姿を現した。その版築層はしっかりと突き固められており、掘削する際手鋤から火花が出るほど硬さであった。土層観察の結果、No.1トレンチと同様に層序としては地山（砂層）→旧表土（淡黒灰色土）→基礎工事層1（しっかりと突き固められた砂質土）→基礎工事層2（10~15cmの小石を多く含みしっかりと突き固められている淡黒灰色土）→整地層（黒灰色土）→版築層となっており、現在にも相通じる土木技術で構築されている。

以上、両トレンチの調査結果を整理すると、石壙の城外側にテラス状に張り出している土砂の塊の内部構造について以下の2点が明らかになった。

①現在にも相通じる土木技術で構築されている。

②人工的に構築された基礎工事層、版築層等で構築されており、土壘からの流れ土などが堆積して形成されたものではない。

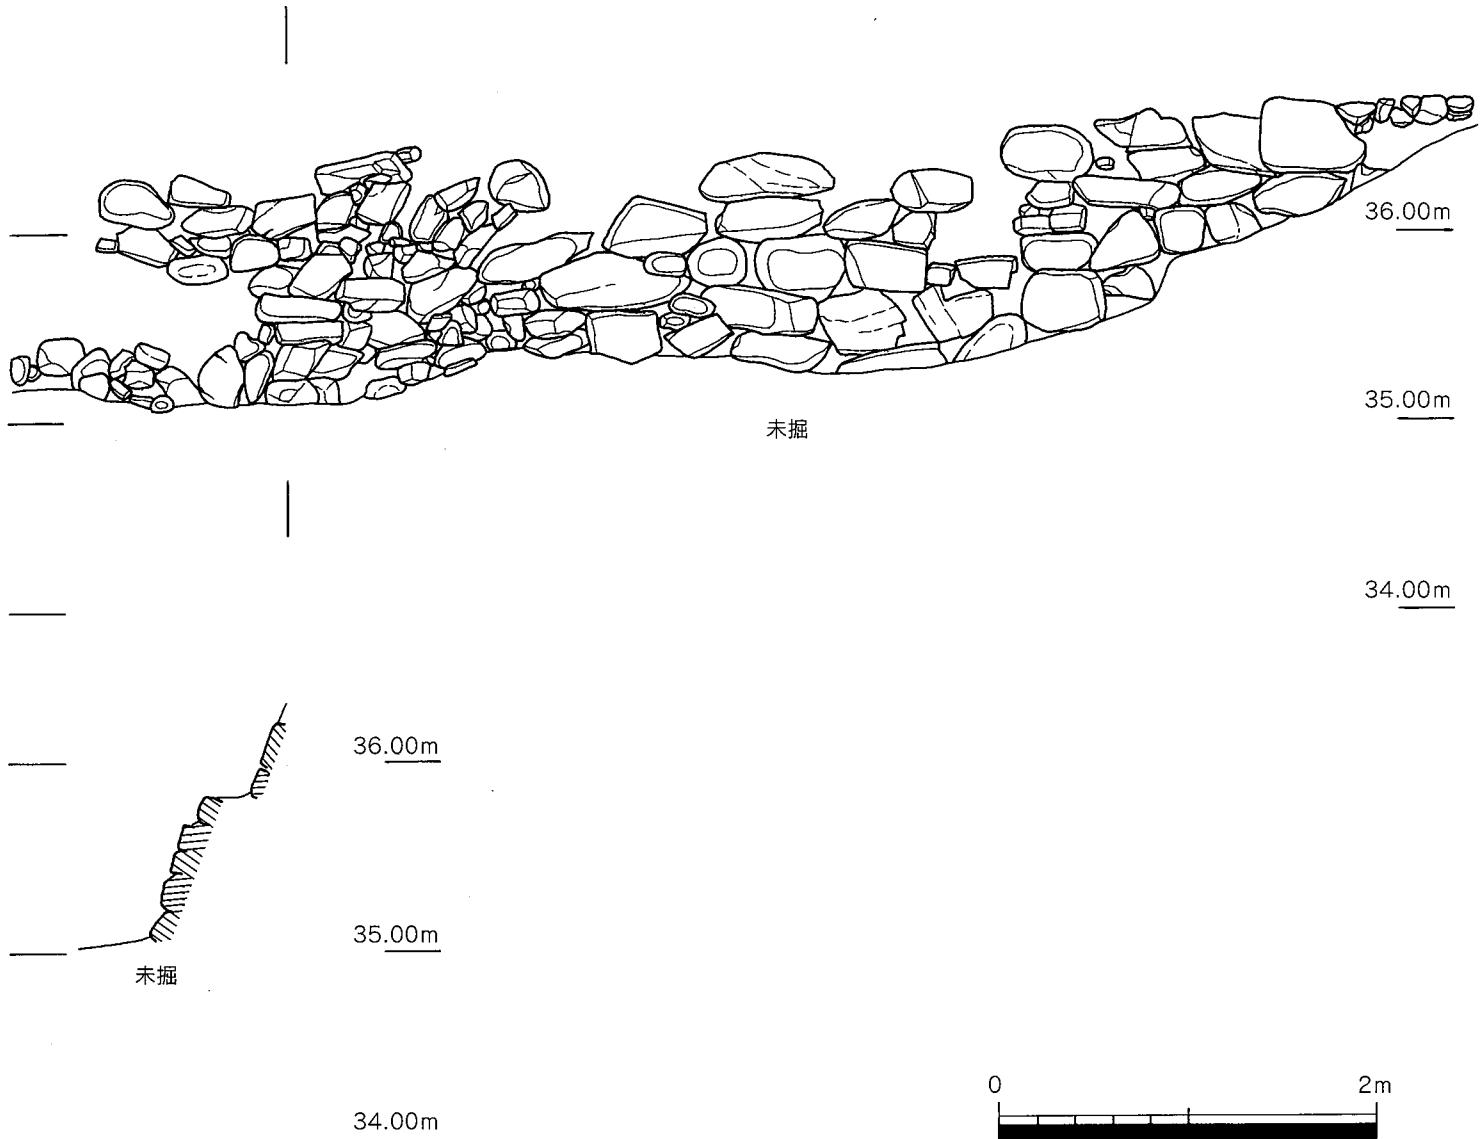
第37図 大門遺跡（大門29・30）石壘Ⅱ区立面・断面実測図（1/40）

II区の石壘は調査区の中央部に位置する。テラス状遺構が石壘の表面を覆っているため、その詳細については不明な点が多い。ただし、石材の大きさに注目して観察すると、小さい方から0.2～0.4m、0.4～0.5m、0.5～0.7mの3種類の石材に分類できる。なかでも中央部に位置する0.5～0.7mの大きさの石材群は横幅約3m、石壘の天井部に対してほぼ垂直に下方に向かって目地が走っていることから、当該地にかつて横幅約3mを測る方形の空間が存在したことを想定させる。その空間に如何なる構造物が所在したのかは不明であるが、ある時期に崩壊もしくはその使命を終えると埋め殺され土壘の一部として生まれ変わったのであろう。そのためか、II区の石壘は階段状の断面を呈しており、それは当該調査区における数次に亘る修築の痕跡を示唆していると考える。なお、当該調査区の石材の表面も綺麗に面取りされており、当該調査区からの出土遺物はなかった。

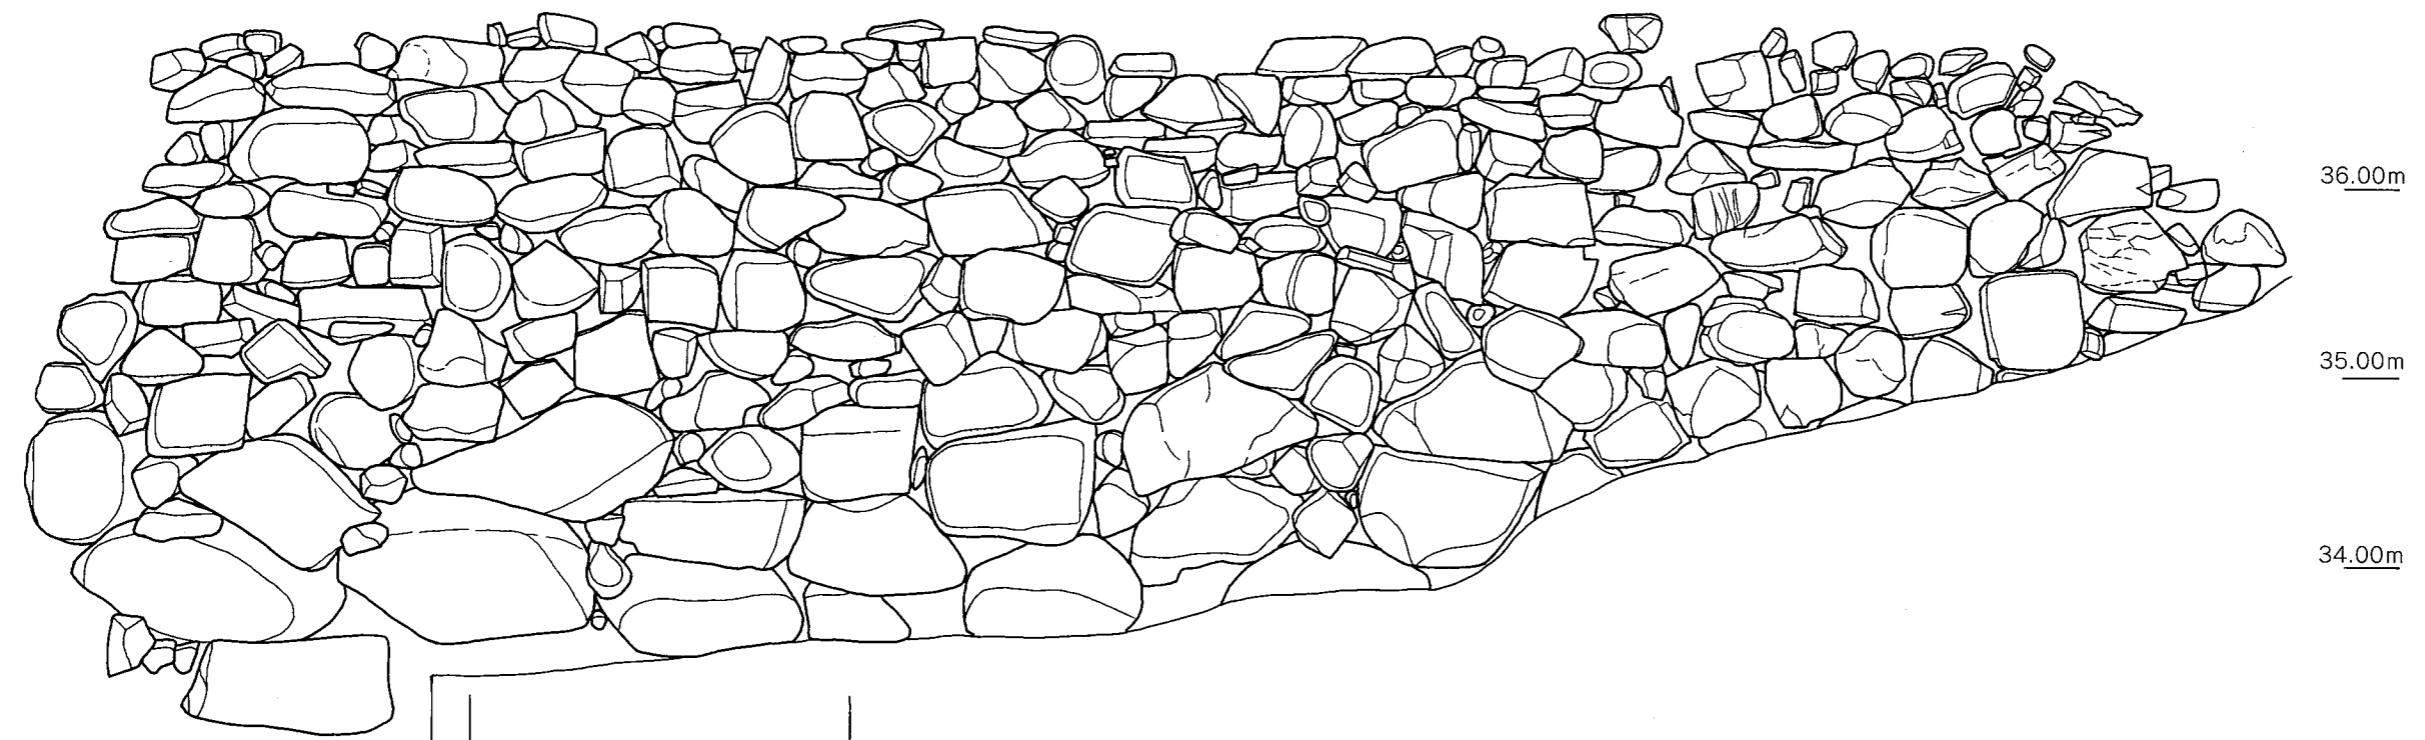
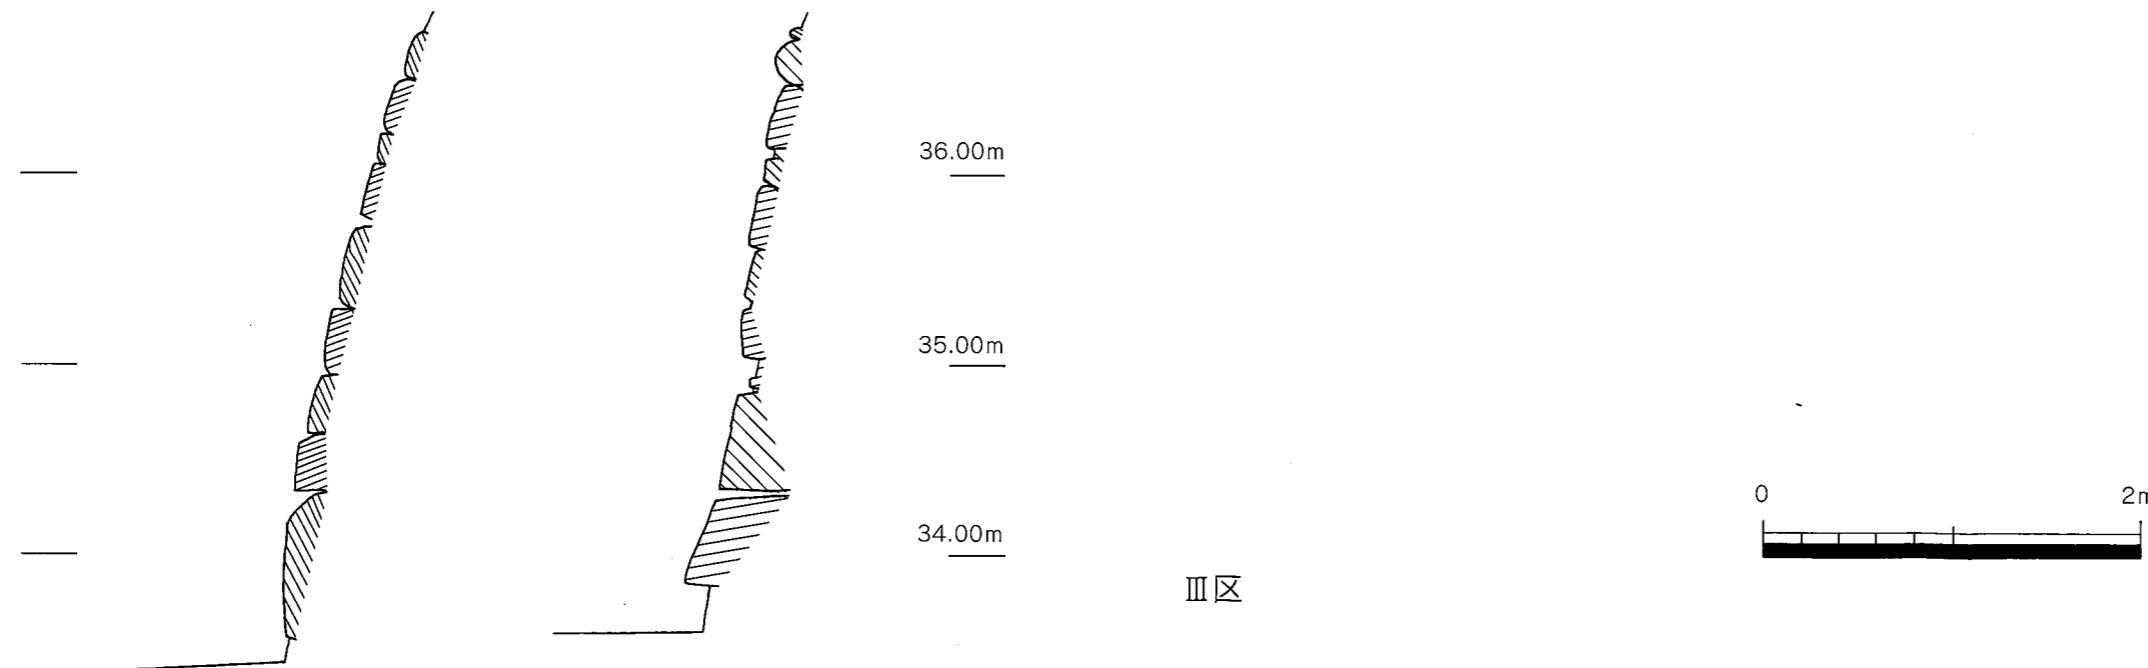
第38図 大門遺跡（大門29・30）石壘Ⅲ区立面・断面実測図 (1/40)

III区の石壘は調査区の南側に位置する。石壘は調査区の南側端部まで続く自然の丘陵を巧みに利用して構築されている。踏査の結果、石壘と自然の丘陵の接続部にはしっかりと突き固められた版築層が形成されていることがわかった。当該調査区の石壘は一部に木根による崩壊部分がみられるものの、残存状態は良好である。I区と同様に当該調査区の石壘は石材の大きさから3工程で構築されたことがわかる。第1工程は現地表から約1mの高さまであり、1.0～1.5mほどの石材で組まれている。第2工程は現地表から約1m～約2mの高さであり、0.5～0.6mほどの石材で組まれている。第3工程は現地表から約2m～約3mの高さであり、0.2～0.4mほどの石材で組まれている。そして石壘の天井部はその上部に粘質土と砂質土による版築層を構築するため丁寧に面が整えられ

ている。石壘の傾斜角は約80°であり、石材の表面は綺麗に面取りされている。
