怡 土 城 跡

前原市文化財調査報告書

第 94 集

前原市教育委員会

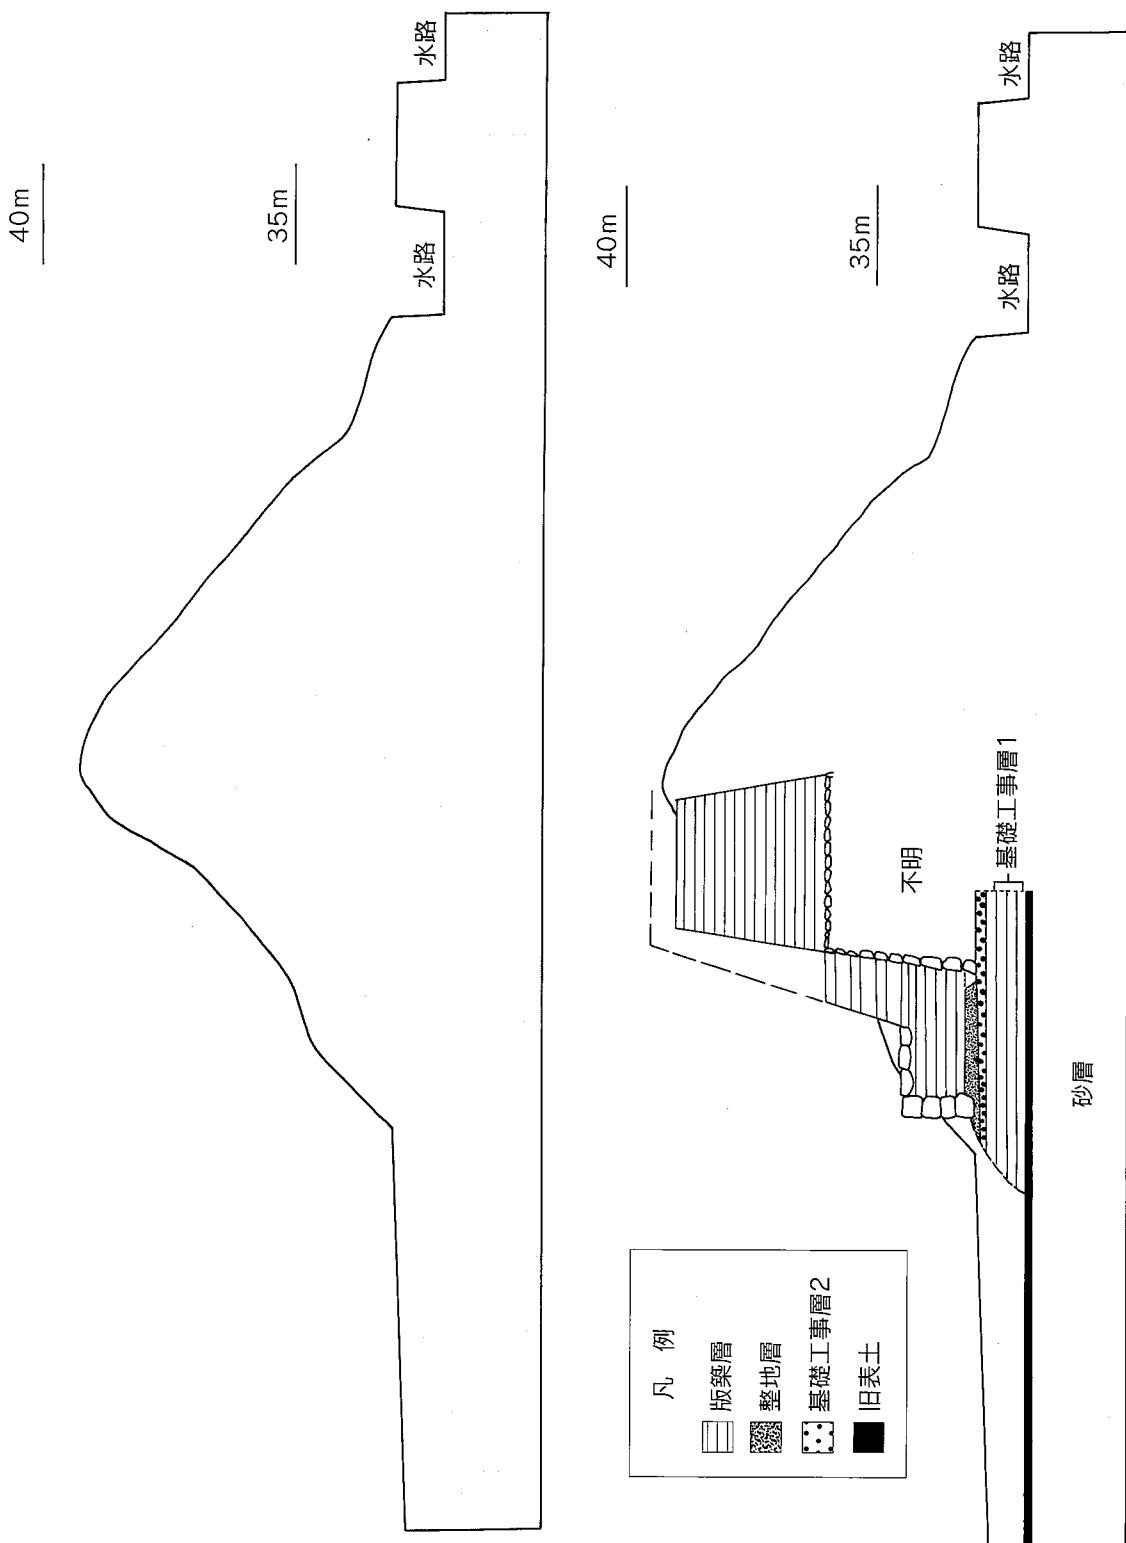
第39図 大門遺跡（大門29・30）土壌現況断面図及び復元想定図（1/150）

まずはNo.1 トレンチと No.2 トレンチの土層観察の結果でも明らかなように石壘の根石と整地層の間に掘り方と埋土層が確認できることに注目したい。両トレンチの土層観察の結果、当該土壘を構築する際、①地山（砂層）を整地する→②地山の上部に砂質土でしっかりと突き固められた基礎工事層1を構築する→③基礎工事層1の上部に10~15cmの小石を多く含みしっかりと突き固められている淡黒灰色土で基礎工事層2を構築する→④基礎工事層2の上部に整地層（黒灰色土）を構築する。これら4工程を経て基礎工事がなされていることがわかる。その基礎工事層の上部に石壘が構築されるのであるが、石壘の根石を設置する際、根石を直接その基礎工事層の直上に設置せず、わざわざ整地層を掘削して設置し、掘方に掘り起こした土砂を埋め戻している。この根石の設置方法は古墳の横穴式石室の根石の設置方法に相通じるものがあり、このことから当該土壘の構築に従事した人々は古墳の築造に何らかの関わりがあったことが想定される。

基礎工事層構築の後は石墨とテラス状遺構の構築となる。次は両者の関係についてふれることにする。先にも説明したように、石墨の石材の表面は綺麗に面取りされており、明らかに視聴覚的効果を持たせている。そのことをふまえると石墨は最終的に埋め殺しされているが、築城当初においては表に露出していた可能性がある。そのように考えると、テラス状遺構と本体部を覆い隠す版築層は後日構築されたことになる。ただし、テラス状遺構の高さと石墨の第1工程との高さが一致していることを考慮すると、テラス状遺構と石墨は同時平行して構築されていたと考えることもできる。そのように考えると、石墨は当初から埋め殺しされテラス状遺構を伴った姿が当初からの土墨の姿であったと理解することもできる。以上、二通りの理解が可能となるが、今回の調査ではその結論を出すまでの成果を得られなかった。今後、新たなる資料の蓄積を待って再び考察したいと思う。(瓜生)

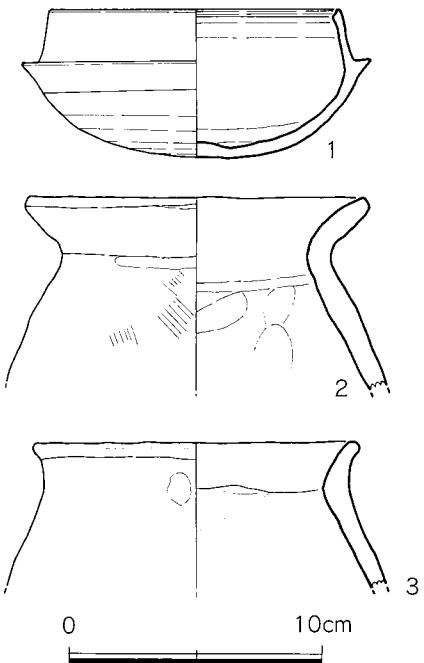
第40図 大門遺跡(大門29・30)出土土器実測図(1/3)

1は土師質の坏身だが形態・成形・調整方法も須恵器そのもので、いわゆる似非須恵土師器である。土墨基底部の整地層より出土した。口径11.6cm、器高5.9cmを測り、受部を一部欠くがほぼ完形である。口縁部の立ち上がりは高く、端部はやや丸みを帯びるがシャープに仕上げる。内外面を回転ナデ成形し、受部を回転ナデにより摘み出す。底部はヘラ切り後に回転ヘラ削りを施す。焼成は不良、胎土は精良で細かい白色砂粒を若干含む。色調はにぶい黄橙（5YR5/3）を呈す。2は土師器甕で1トレンチの版築土墨中より出土した。復元口径13.7cm、残高7.7cmを測る。頸部から口縁部が大きく外反し、くの字を呈す。ヨコナデ成形後、外面はナナメハケ、内面にはオサエを施す。焼成は良好、胎土はやや粗く細かい白色砂粒を含む。色調は橙（7.5YR6/6）を呈し、口縁部の4分の1が残る。3も土師器甕で調査区北側の祠そばの土墨中より採集した。復元口径13.0cm、残高5.8cmを測る。厚みをもつ頸部より、口縁部が短く外反する。口縁端部は丸みをもつ。ヨコナデ成形後、内面体部はヘラ削りを施す。焼成はやや不良、胎土はやや粗く細かい白色砂粒を含む。色調は内面にぶい黄橙（10YR7/4）、外面橙（5YR6/6）を呈す。口縁部がわずかに残存する。

器形や調整より1の坏身は5世紀後半、2・3の甕は6世紀後半～7世紀前半の所産と考えられ、いずれも『続日本紀』が伝える怡土城の築城時期を矛盾しない。（山口）

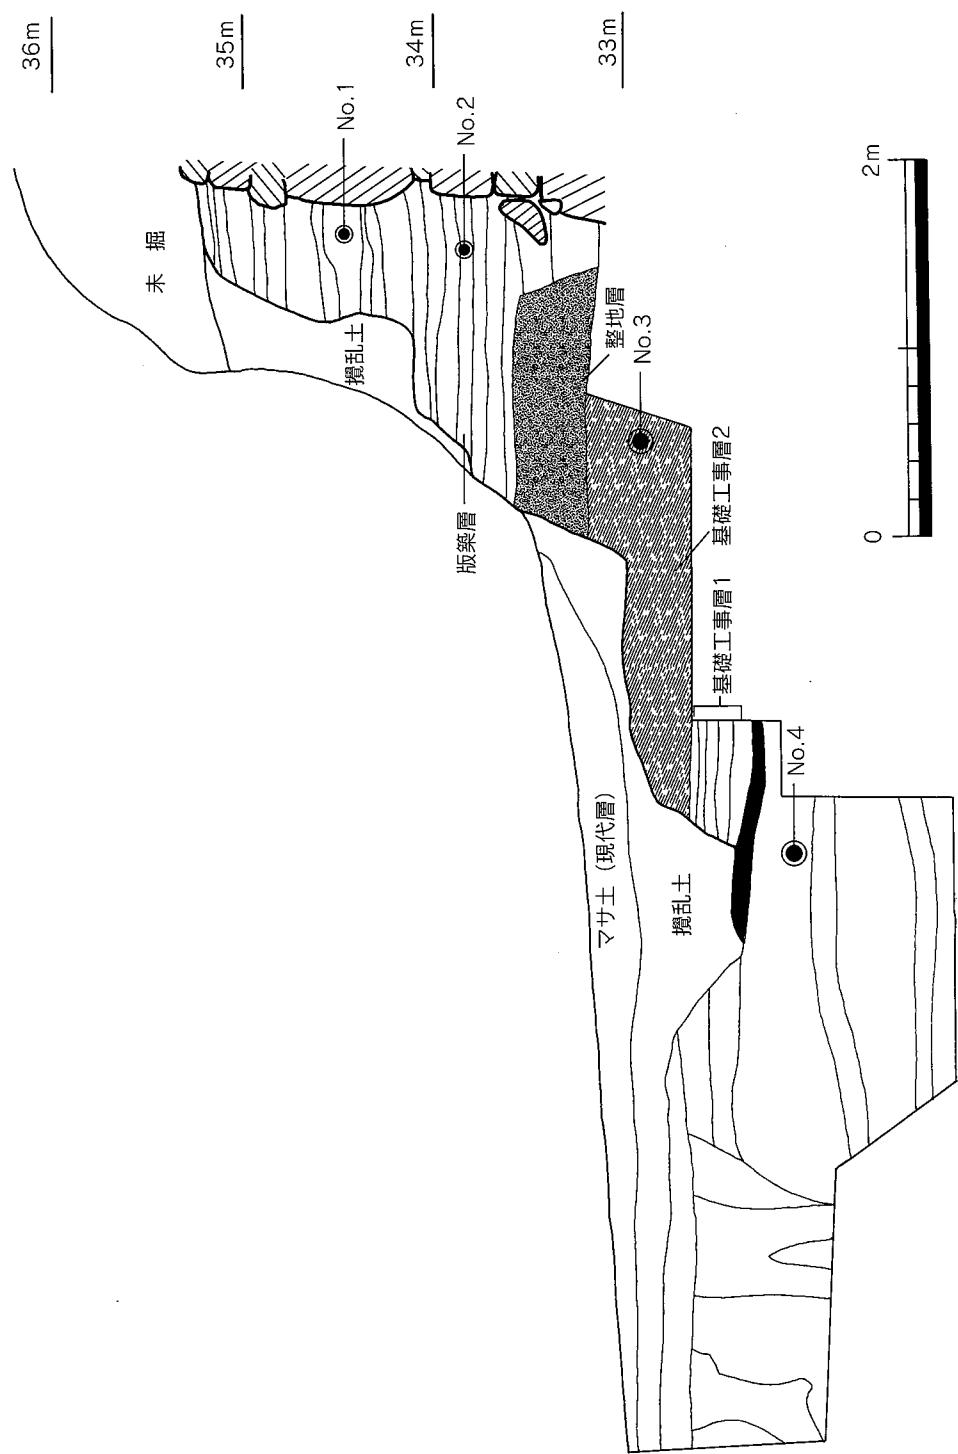
第41図 大門遺跡(大門29・30) No.2トレンチ土壤サンプル採集箇所 (1/40)

怡土城の城壁及びその基礎部の開削調査において、まさ土等を通常の方法で締め固めた場合に比較して、強度が明らかに大きな土層の存在が確認された。確認された土層の強度は、版築等によつて入念に施工した層の年代効果を考慮したとしても、想定される強度を遥かに上回っており、怡土城の城壁及び基礎部を施工する際、それらの層（版築層等）の強度を増すために、土に添加材を混入する等、何らかの処置をして締め固めた可能性が推察された。締め固め層を固化させ強度を上げるための添加材としては、石灰や石膏とともに、海浜が近いことから牡蠣殻や貝殻の破碎物および濃縮された海水（塩を作った後にがり）などが想定された。

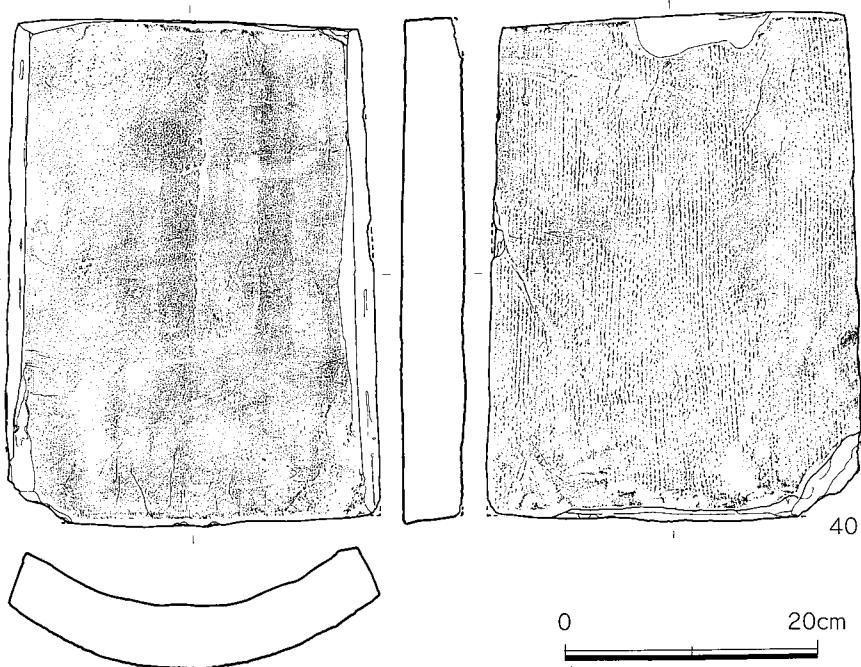
第47図 手嶋氏寄贈資料瓦実測図3 (1/6)

タタキを施す。端部はヘラ削りによって面取りされる。いずれもほぼ完形で長さは36で40.5cm、37で42.9cm、38で43.3cm、39で39.4cm、40で40.8cm、幅は上端部で26.8~29.3cm、下端部で30.6~32.5cm（39・40は欠損）を測る。厚さは最も薄い38で3.8~4.1cm、最も厚い37で4.0~6.0cmと若干ばらつきがある。

の概要である。土器は遺存状態の良好なものを多く含むため、以前より怡土城跡の土器として認知されてきた。^(註1)皿・壺は底部ヘラ切り未調整のものが多く8世紀後半～9世紀の特徴を示す。また器形、調整などから24の脚付鉢は8世紀後半～末、4の鉢、20・21の高壺、23の鉢は9世紀初頭～前半に比定できよう。また土師器甕は10個体分確認でき、礎石群の調査で煮炊具の出土が皆無だったのとは大きく異なる。胴部は張りが少なく、上位が直線化する特徴から8世紀後半～9世紀前半に位置づけられる。ただ27・28は外面にタタキを有すという9世紀後半以降にみられる特徴をもつが、大宰府史跡24次SD2680では下限が8世紀半ばに位置づけられる外面格子タタキの甕が存在するため、ここではイレギュラーな存在として捉えておく。出土状態が明確でないためこの見解は今後改める可能性がある。また平瓦も遺存状態が良好で、今後怡土城跡の平瓦の基準資料となり得るものである。（山口）

また製作技法について考えると、大半がいわゆる平瓦一枚作りによるものと思われる。平瓦一枚作りについては栗原和彦氏の詳細な検討がありそれを参考にして製作技法を検討したい。まず蒲鉾形の成形台に布を敷き、その上に粘土板を置き成形する。次に縄を巻きつけた叩き板で叩き締め、成形台からはみ出た端部はヘラ削りによって整えられる。桶巻作りの平瓦は土管状のまま乾燥させるため歪みは少ないが、怡土城跡の瓦は一枚ずつ乾燥させるため歪みが大きい。なお離れ砂はみられない。一方、手嶋氏寄贈資料（第47図40）、怡土城跡採集瓦（第67図2）、砂防工事に伴う採集瓦（第65図）は凹面に模骨痕と思しき凹凸を確認でき、桶巻作りの可能性がある。しかし端部はヘラ削りにより面取りされ、分割した際に生じる破面を残すものはない。

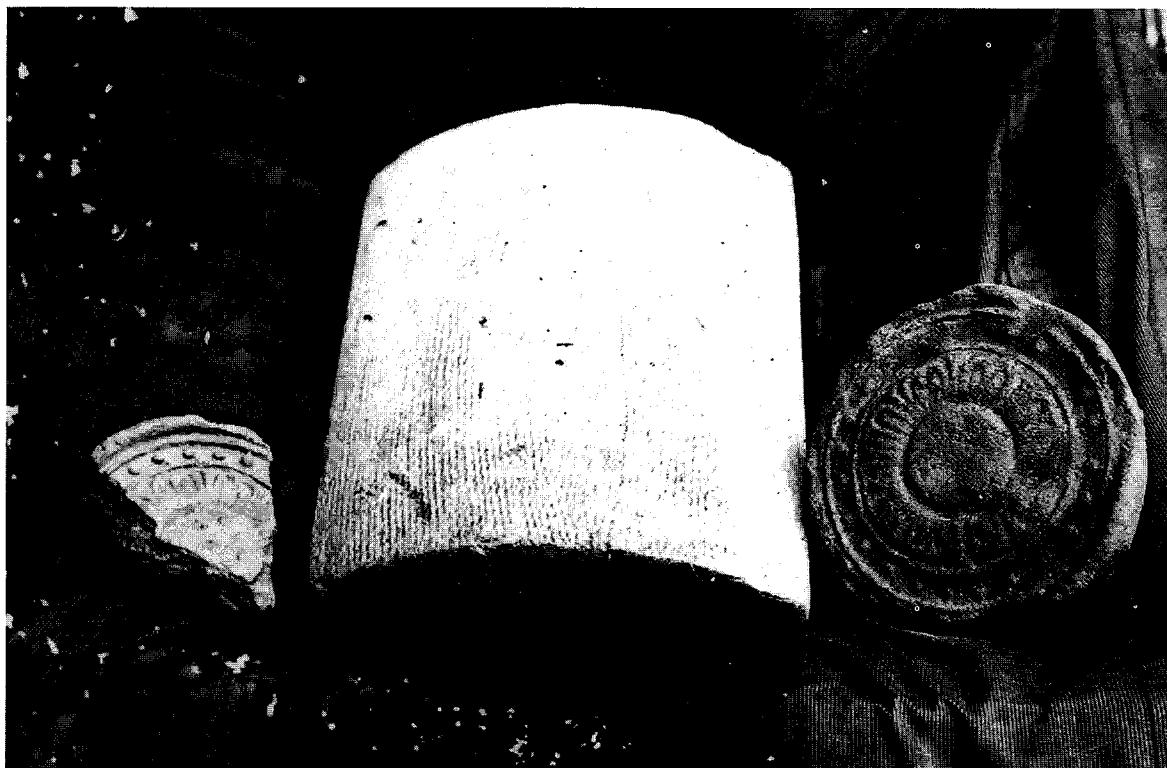
第52図 木下氏収集の怡土城の瓦（大正3年）

以上が現在確認できる大圓寺の木下コレクションであるが、かつて木下氏はこの他にも怡土城に関連する遺物（古瓦）を所蔵していたようである。その一部が大圓寺に保管されている木下氏の記録写真として残されている（第52図）。この写真（第52図）には平瓦が1枚、軒丸瓦が2片納められている。写真の裏には「大正3年 怡土城瓦（高祖山）」と裏書があることから、これらも大正年間の調査時に出土したものと推定される。平瓦は厚手で大圓寺所蔵の平瓦と同種のもの、軒丸瓦

は中房に1+8の蓮子を配し、その周辺に複弁7つと単弁1つとからなる変則的な複弁八弁蓮花文をもつタイプとみられる。このタイプの軒丸瓦は怡土城郭内からの出土が知られており、同じ瓦当文様は筑前国分寺からも出土している。^(註12) 国分寺造営や怡土城の築城時期から8世紀中頃に編年され^(註13) ている。

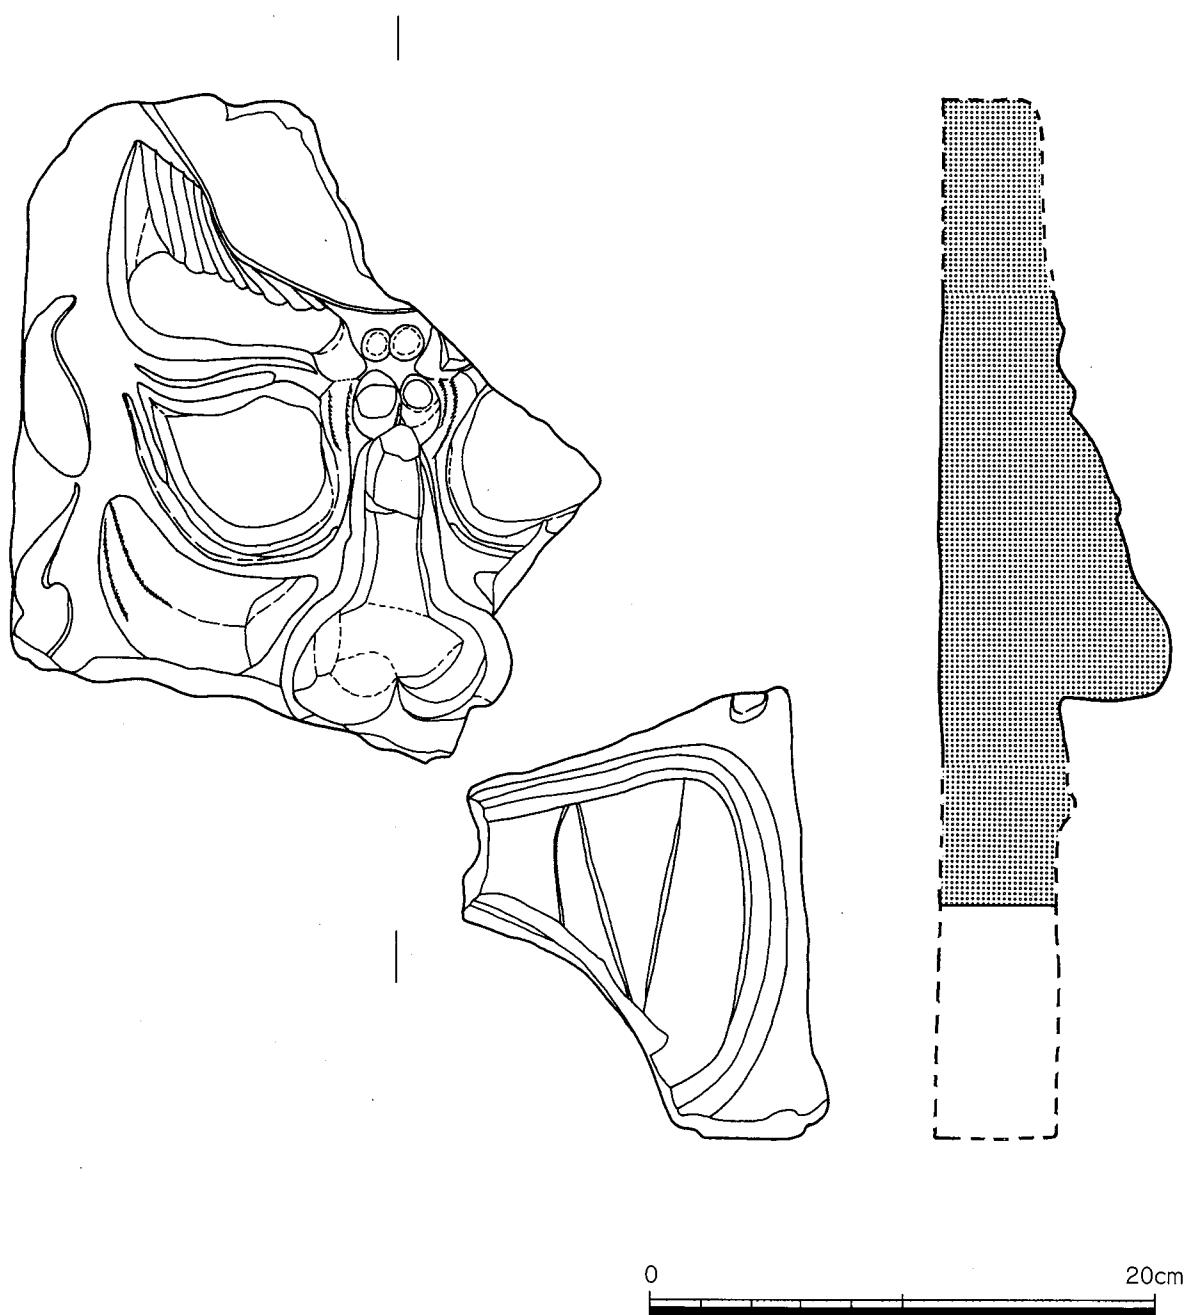
第55図 大圓寺所蔵鬼瓦実測図 (1/3)

ところで、九州では奈良から平安時代にかけて、大宰府式鬼瓦（都府樓系鬼瓦）と呼ばれる鬼面鬼瓦が大宰府を中心に盛行する。この形式の鬼瓦は、顔面のみ表わし、下顎・下歯の表現を欠き、鬼面全体が高く盛り上がる。外形は円頭台形で、外縁にそって珠文をめぐらす。歯牙をむき、空豆形の眼と太い眉をつり上げ、額に同心円状の力瘤を表現する。力瘤の両端には頭髪、顎には細やか

なまき毛を配する。頂部に半円形に浅く溝ませた部分を作つて鳥衾のかかりとし、別に焼成前に1～2個の釘穴を穿つ。大宰府式鬼瓦については、毛利光俊彦氏より3種に分類されており、I式が大宰府II期の創建時、II式はI式とそれほど年代が隔たらない時期、III式は天慶4年（941）藤原純友の乱後の大宰府再建期（III期）に比定されている。栗原氏はIII式について「出土量が極めて少ない。さらには文様も形式学的に見て（I式よりも）やや後出のもの」と考えている。^(註16)^(註17)

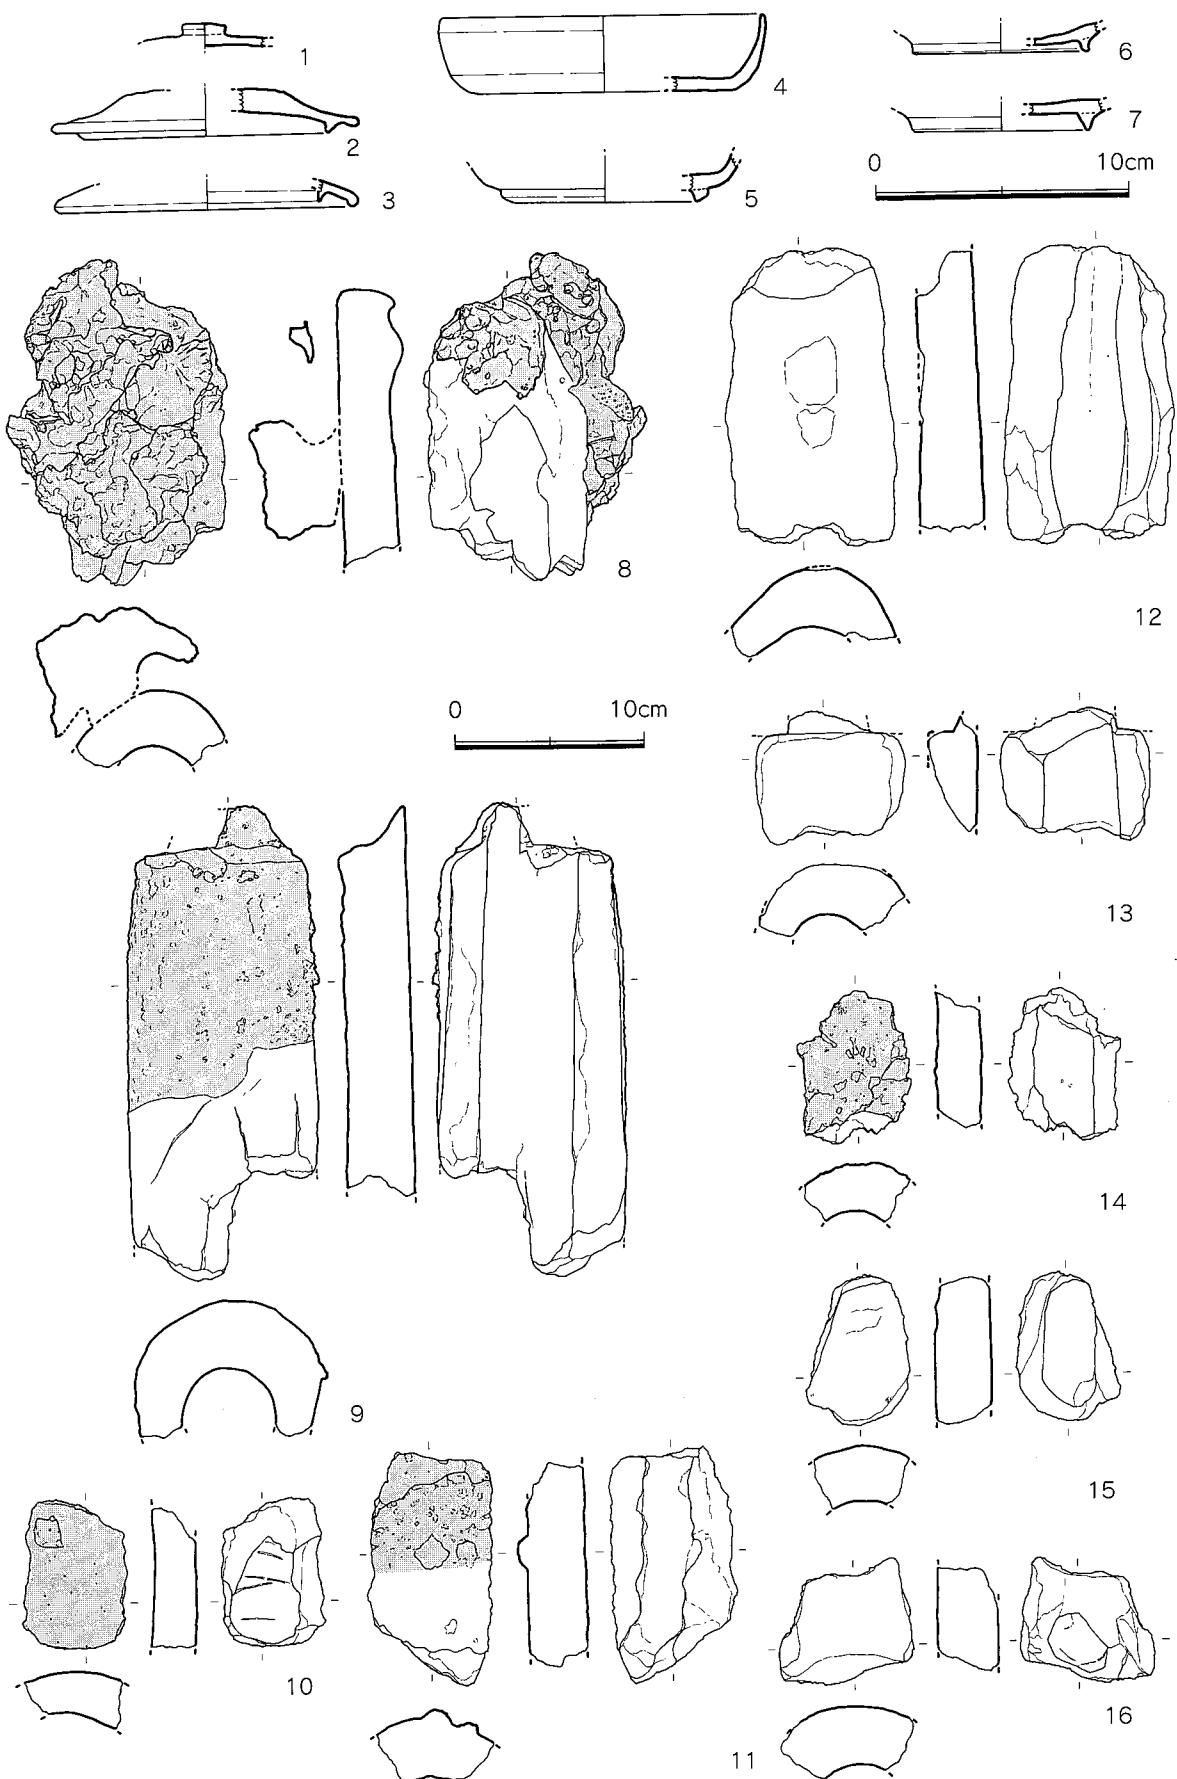
第60図 大門地区土壌崩壊地点採集遺物実測図 1 (1~7は1/3、8~16は1/4)

1~6は須恵器で、1~3は蓋、4は壺、5・6は塊である。1は天井部の破片でボタン状の摘みをナデ付ける。2・3の蓋は内面にかえりをもつが、2はナデ付け、3はナデによって摘み出す。4の壺は底径と口径の差がほとんどなく、体部はやや外傾気味に立ち上がる。回転ナデ成形後底部回転ヘラ切りする。5・6の塊は回転ナデ成形後回転ヘラ切りし、高台をナデ付ける。

7は土師器塊である。成形方法は上記の須恵器塊と同様に回転ナデ成形後回転ヘラ切りし、高台をナデ付ける。

8～16は轆羽口である。形状は円筒状を呈し、9・13より先端部は有段になることが看取される。いずれも断片資料のため長さは不明だが、幅（直径）は9で10.3cm、孔径は4.8cmを測る。おそらく5cm前後の棒状工具に粘土を巻き付け成形し、棒状工具を引き抜き円筒状に仕上げるものと思われる。胎土は総じて粗く、3mm前後の白色砂粒を多く含む。表面には鉄分と思われる溶解物が付着し、割れ口にも広く認められることから使用時に破碎したと想定できる。8には鉄滓も付着する。

17・18は平瓦で一枚作りにより成形される。凹面には布目痕を残し、凸面は縄目タタキを施す。端部はヘラ削りにより面取りされる。破片のため長さ、幅は不明だが、厚さは17で3.3～4.0cm、18で3.2～3.8cmを測る。

19～21は無文磚でいずれも断片資料である。おそらく箱状の範型で成形されたと思われ、表面にはハケメを施すが、側面はナデやヘラ削りで調整される。破片のため長さ、厚さは不明だが幅は19で20.8cmを測る。

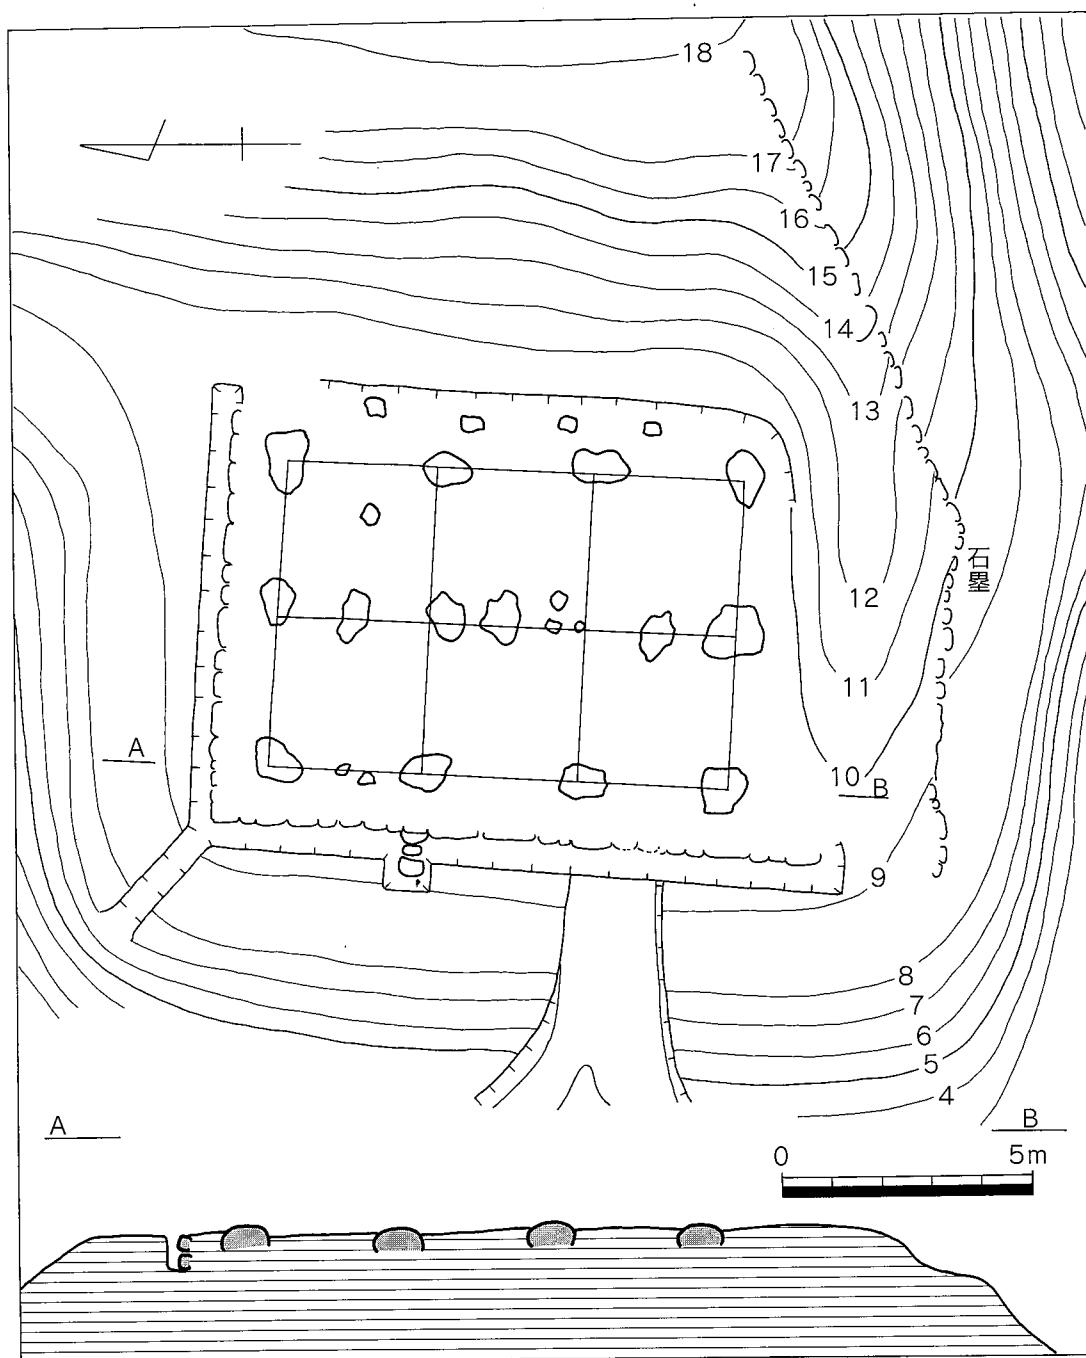
第62図 一ノ坂礎石群実測図 (昭和11年実測) (1/150)

一ノ坂礎石群は怡土城内の東部、標高約210mにある望楼跡である。1936年に鏡山猛氏によつて発掘調査が実施されている。報告書によると、礎石は計15個検出され、礎石は表面を平にした自然石を石材としており、柱座の造り出しへはない。平面プランは間口柱間三間、奥行二間を呈する。礎石の中心間の距離は十尺（約3メートル）を測る。ただし、中央の南北列の中心に礎石が一石があり、その両側に少し間を置いて比較的小さな2石の礎石があったことがわかつている。また、この礎石群は基壇と想定される石墨も検出されている。遺物としては瓦（平瓦・熨斗瓦）が出土している。

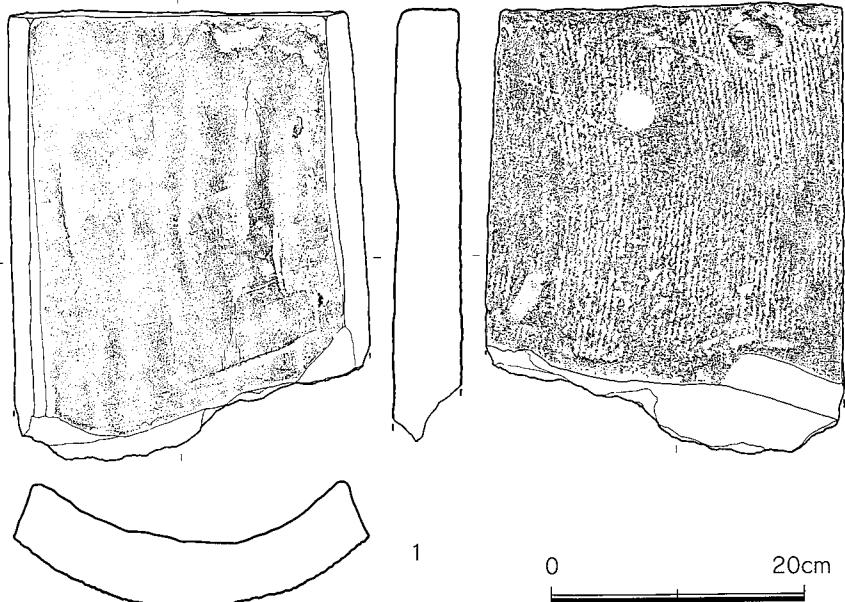
第65図 砂防工事に伴う出土資料実測図 (1/6)

これは平瓦片である。残長36.2cm、上端部幅27.2cm、下端部幅は欠損のため不明で、厚さ4.9～5.7cmを測る。焼成は良好、胎土は粗く、5mm以下の白色砂粒を多く含む。色調は凹面にぶい黄橙(10YR6/3)、凸面灰黄褐(10YR4/2)を呈す。やはり平瓦一枚作りによる成形で、凹面は布目痕を残し、一部板状工具でナデ消す。凸面には縄目タタキを施す。端部はヘラ削りにより面取りする。(山口)

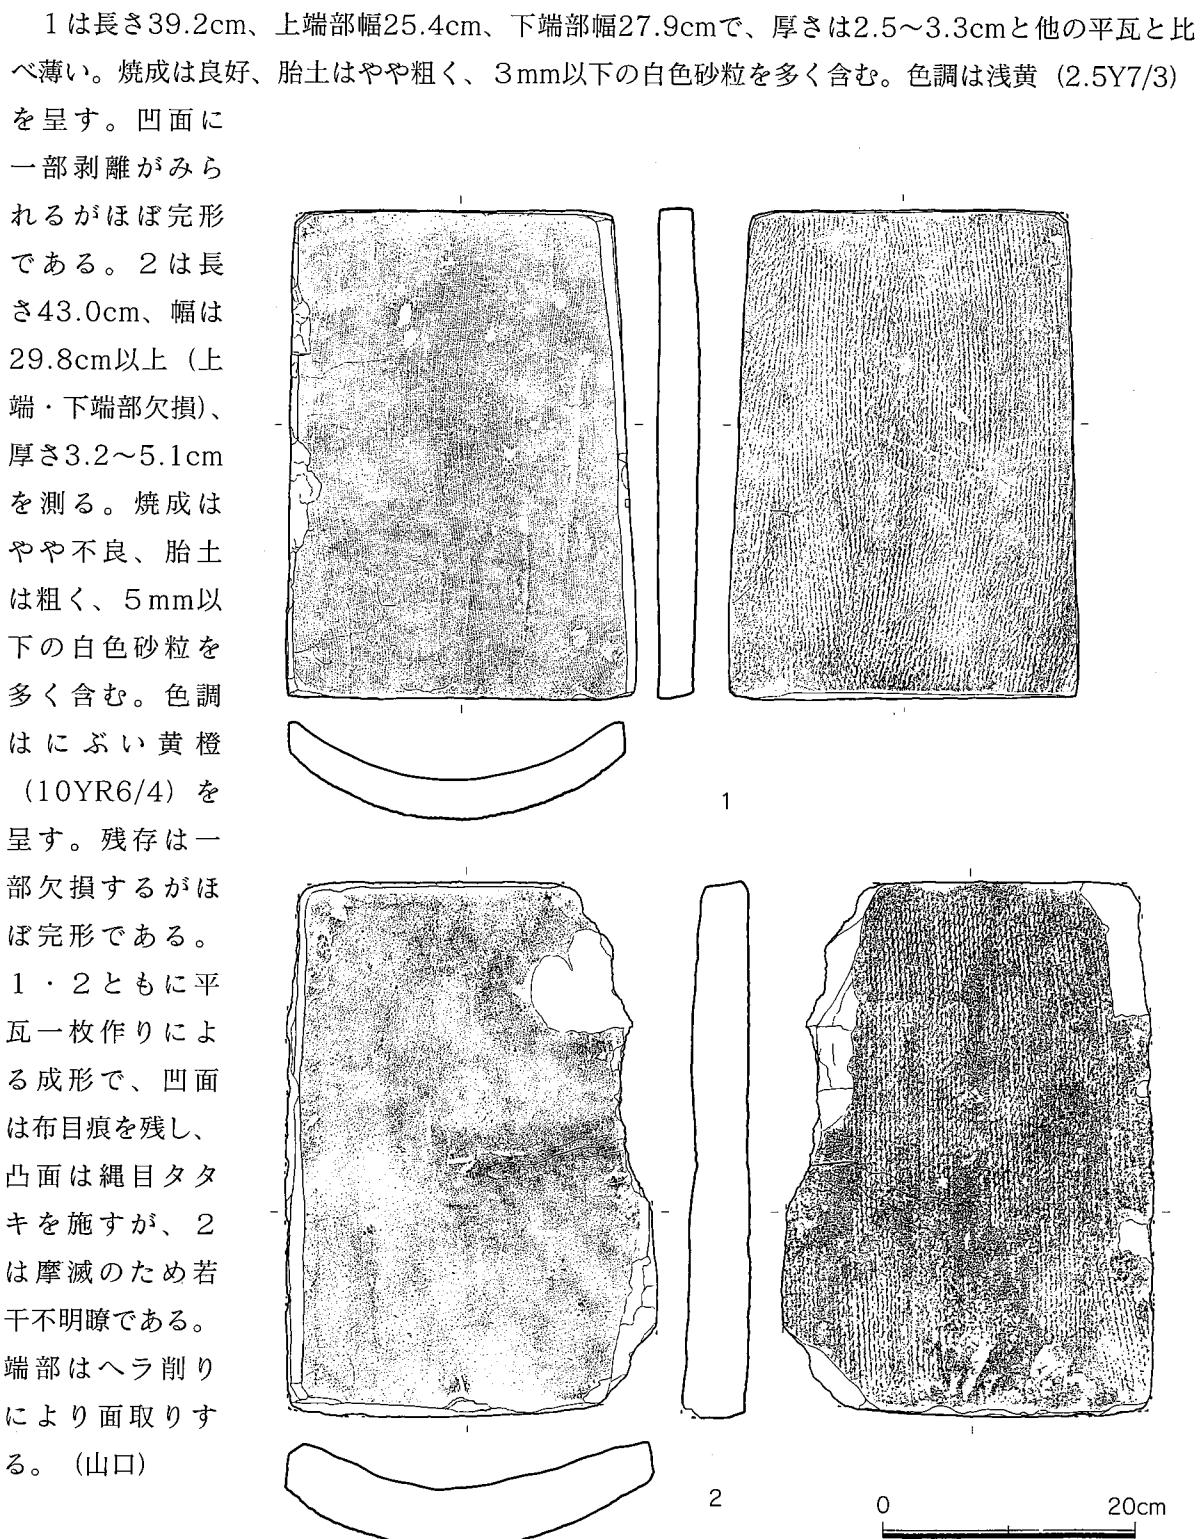
第67図 怡土城出土地点不明採集瓦実測図 (1/6)

怡土城跡採集とされる平瓦が伊都国歴史博物館に2点収蔵されている。怡土城跡採集と伝えるのみで、採集時期や正確な採集地点は不明である。
