# 研究紀要

## 第23号

# 綴じ合わせ構造をもつ樋部倉矧壁板の意義

山本 靖

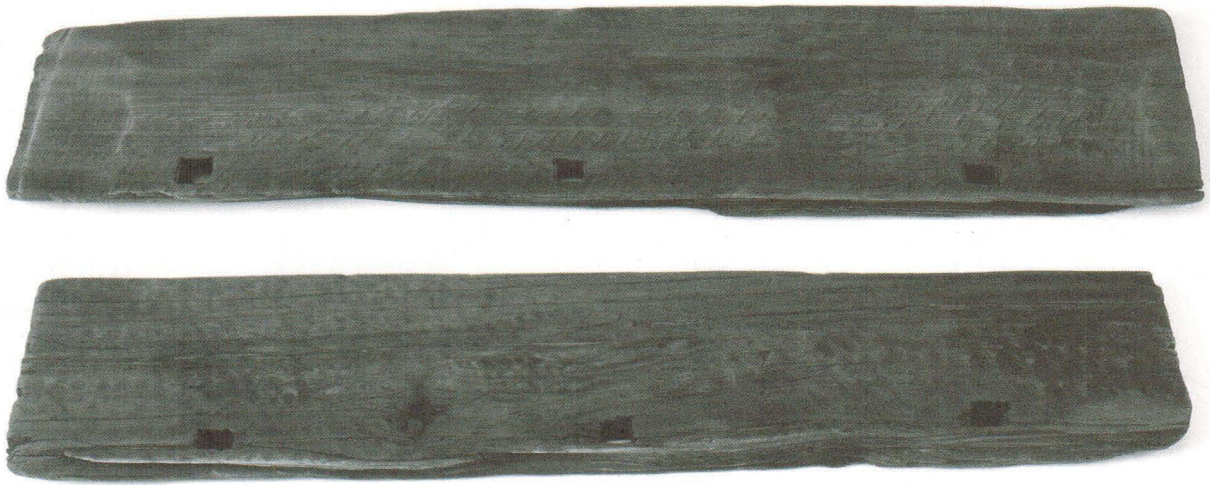
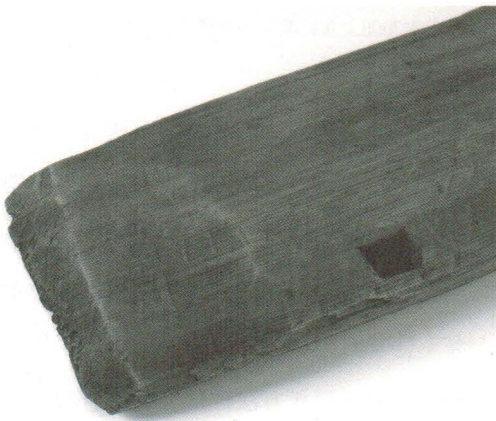
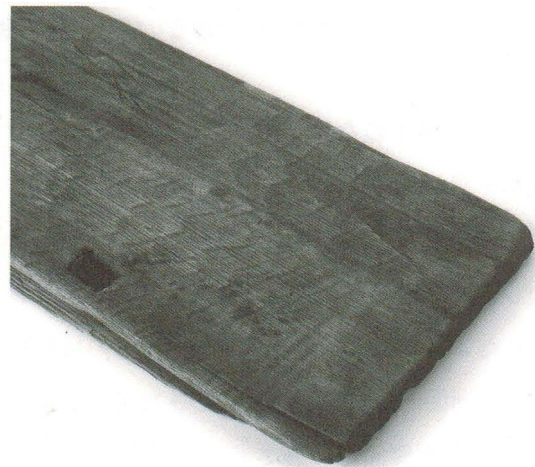
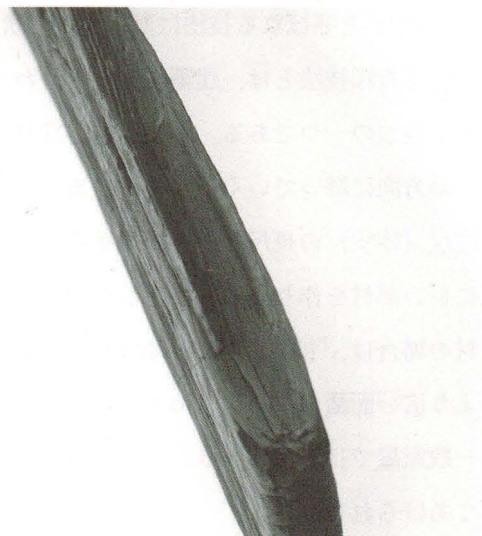
第1図 諏訪木遺跡から出土した樋部倉矧壁板 (山本2008より転載)

河川跡の護岸施設に用いられた木製遺物のなかから発見された板材は、長辺86.8cm×短辺17.5cm×厚さ3.1cmほどの大きさである。木取りは追柂目で、樹種はヒノキである（第1図・第4図1）。この板材は、大きさや形状などから建築材と推定され、壁板材・床板材などが予想された。

この板材には、「両側の短辺付近の表面整形とは異なる特別なケズリ加工」、「長辺側面部に施されたV字形に抉るような加工」、「長辺の縁辺部に等間隔に穿たれた3孔の柄穴」という、3種類の特徴的な加工が施されている。これらの加工は、板材の用途・性格を紐解く鍵となる。

1・2 樋部倉矧壁板 (上：内面 下：外面)

3 板厚調節加工 (左端部)

4 板厚調節加工 (右端部)

5 側面部V字凹形加工

6 側面部V字凹形加工

出土した板材には、両側の短辺付近の片面のみに、表面整形とは異なる特別なケズリ加工が施されている。このケズリ加工は、平滑に仕上げることを目的とした表面加工とは異なり、極端に深く、抉るようなケズリ加工である。

では、何故、両側の端部付近にケズリ加工が施される必要があったのか。表面加工とは異なる極めて恣意的なケズリ加工であることから、両端部の板の厚さを調節する目的で実施していることが推定される。当然のことながら、この板厚調節加工は建築材としての部位・用途に起因するものと想定できる。

壁板の両端部の板の厚さについては、通常ならば、両側の厚さが整えられて然るべきと思われる。しかし、出土した板材は板の厚さと調整範囲に極端な差異が認められ、きわめて意図的なものを感じさせる。この現象は、板の厚さが柱の溝幅に応じて調節されたという仮定から、左側と右側では柱の溝幅が異なっていたことを示唆している。そして、柱の溝幅の違いは、柱の太さと比例することが想定される。幅の広い溝は太い柱、幅の狭い溝は細い柱に彫り込まれたものと推定できる。おのずから、柱の太さの差異は、柱位置に関連していることが予想される。

続いて、板厚調節加工が左右ともに同一の面に限定的に施されていることは注目される。板の厚さの調節のみが目的ならば、片面に執着する必要性はない。また、左右同一面に加工を施すことは、製作者の利き腕に起因する作業効率を低下させる。にもかかわらず、同一面に限定することには、何らかの意図があったものと想像できる。建物の壁板には、風雨の侵入を防ぐ高い密閉性が要求される。そこで、

出土した壁板の長辺側面部の一方には、V字凹形に抉られたような加工が施されている。この反対側は平滑で、断面形がコの字形に成形されている。

出土した樋部倉矧の壁板は、板側面部の一方がV字凹形に加工されているのに対し、その対面はコの

字形である。これでは、「<+□」形の不安定な接合状態となり、工法上はきわめて不都合である。そこで、板側面部の形状がV字凹形とコの字形の組み合わせとなる理由付けが必要となってくる。

出土した壁板には、もう一つの特筆すべき点がある。それは、長辺の縁辺部に沿って、ほぼ等間隔に穿たれた3孔の柄穴である。この柄穴は、板と板の矧ぎ合わせを目的としたV字凹形に整形された辺側に穿孔された位置から、「板と板の矧ぎ合せ」のための更なる一工夫であり、接合・接合箇所の強化という用途・性格が予想される。
