史跡鳥取城跡附太閤ヶ平 発掘調査報告書

— 第21・26・27・28次発掘調査 —

鳥取市教育委員会

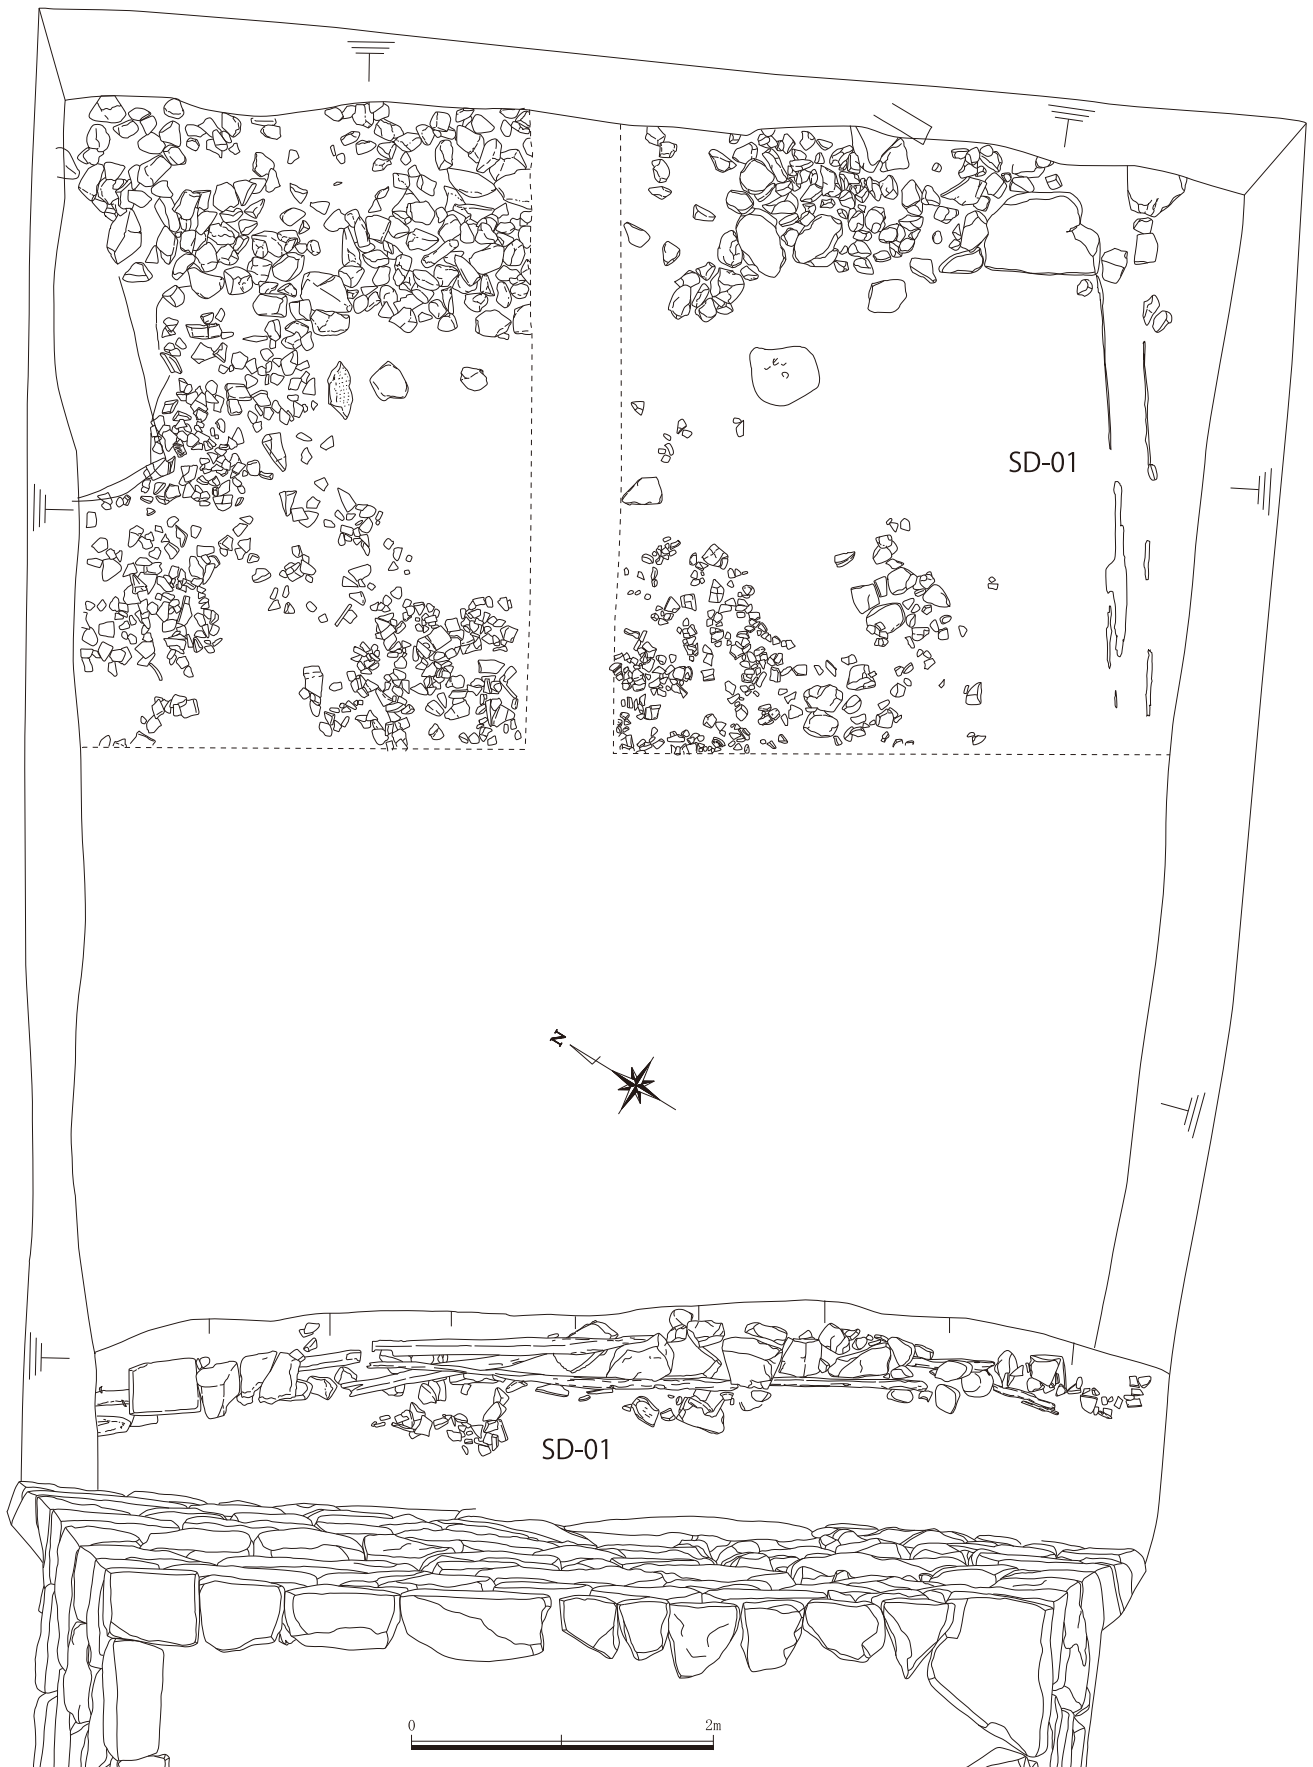
第29図 SD-01・栗石群・瓦群平面図(S=1/50)

礎石1と2はそれぞれ台石上に乗っており、調査の過程で台石部分が旧礎石である可能性が出てきたため、これを確認するため、史跡鳥取城跡附太閤ヶ平保存整備委員会調査検討部会のご了承を得て礎石1を一時的に取り外した。裏面は幅54cm、長さ49cmを測り、上面とは異なり表面部分は平滑ではなく、粗い調整のままである。また、登城路側の位置には幅8cm、長さ7.5cm、深さは穴中央で2.5cmのほぞ穴が

ある。上面と同じく片側に寄っており、幅方向では、端部から穴中央までは21cm、奥行き方向では中間地点に位置する。穴の中心点は上面の穴中心からの垂線上にある。現状で面自体に使用痕はみられないため、詳細は不明であるが、「もともと他所で礎石として利用していたものを転用した」や、「礎石1製作途中で反対面を使用することとなった」などの可能性も考えられる。

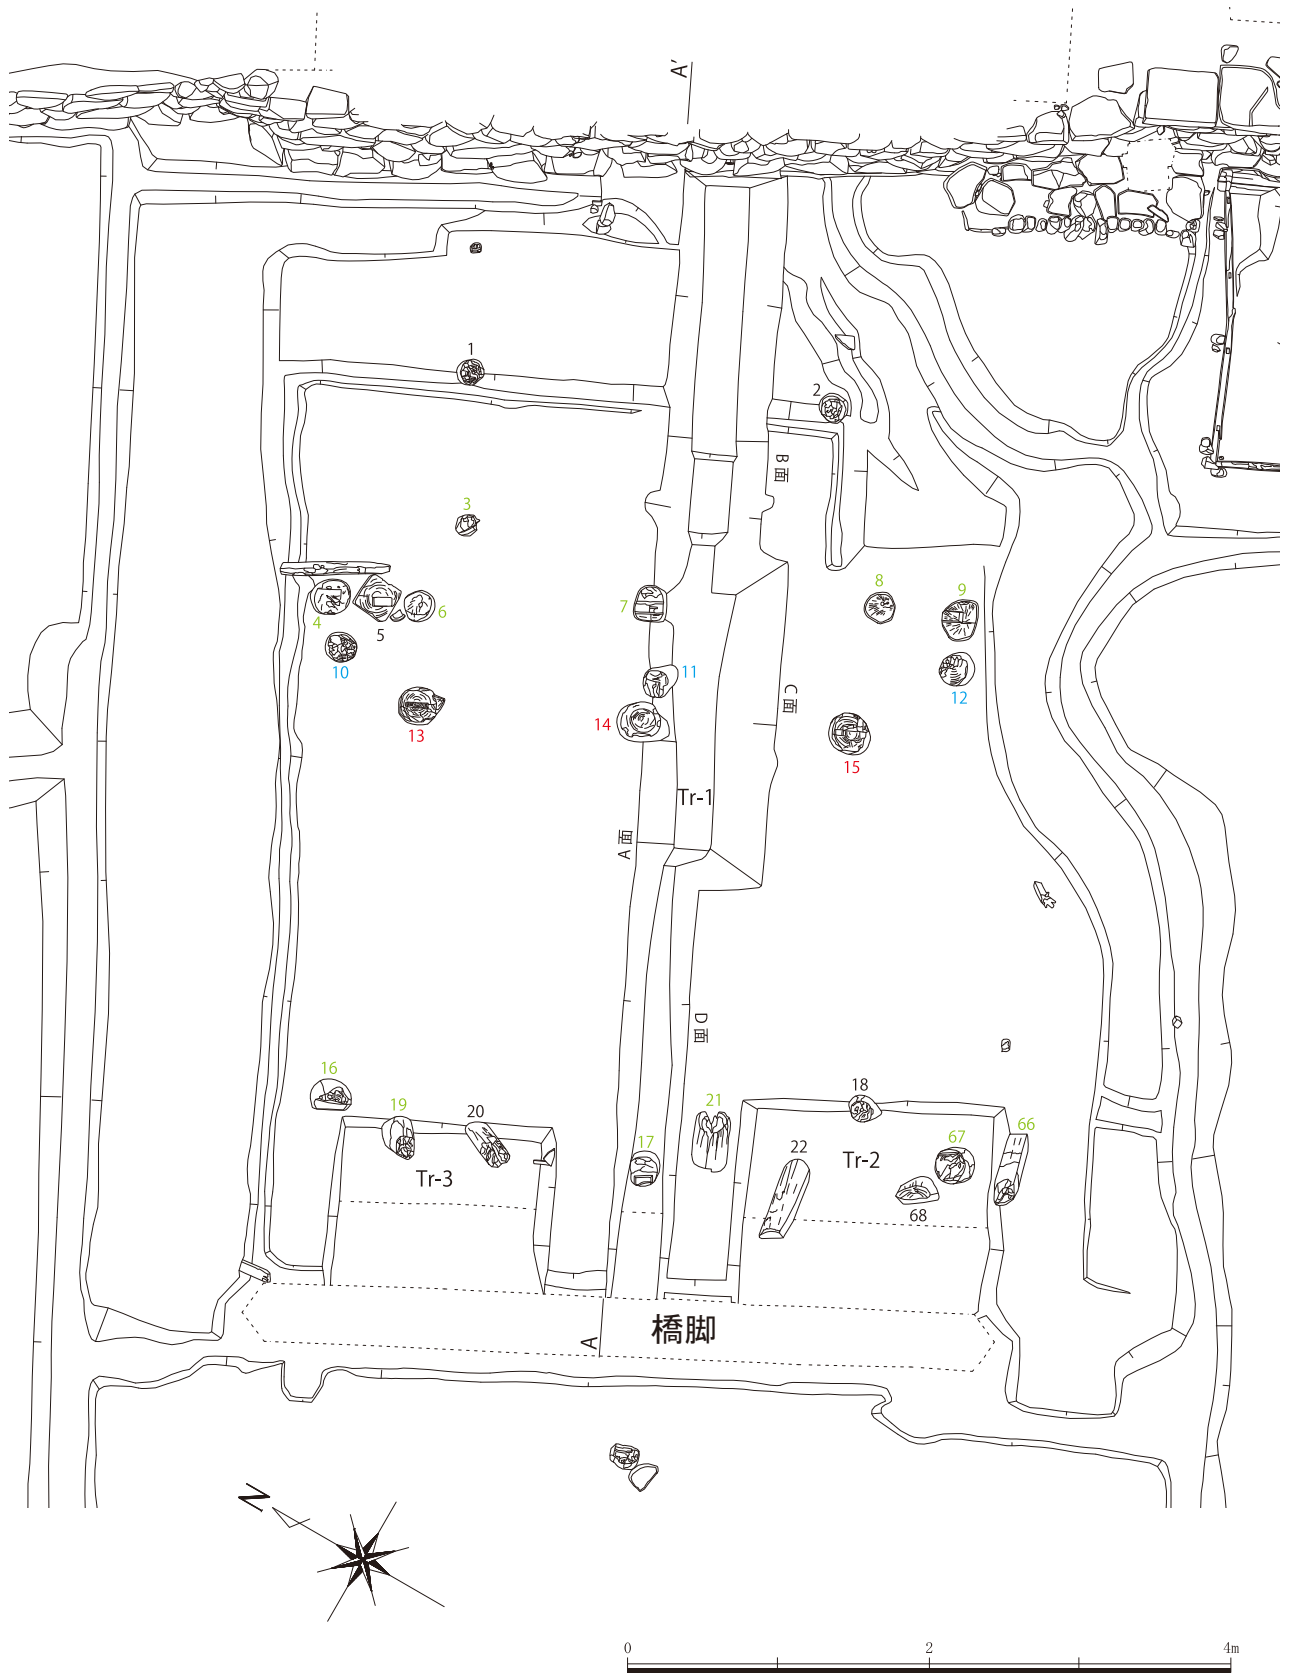
第53図 第1調査区平面図(S=1/50)

10・11・12は近世マツ材橋脚のである。橋脚上面の遺存状態は悪く、表面は縁を中心に剥落している。破断面をみてもホゾの痕跡は確認できなかった。11はトレンチ調査により約1m下、標高1.30m付近まで掘り下げを行ったが、打ち込み面は確認できなかった。柱の断面には樹皮らしき痕跡も残っていた。3本は一直線上には乗らず、10・12を結ぶと11は若干内側に位置する形となる。10～12の柱中心間の距離は5.4mである。

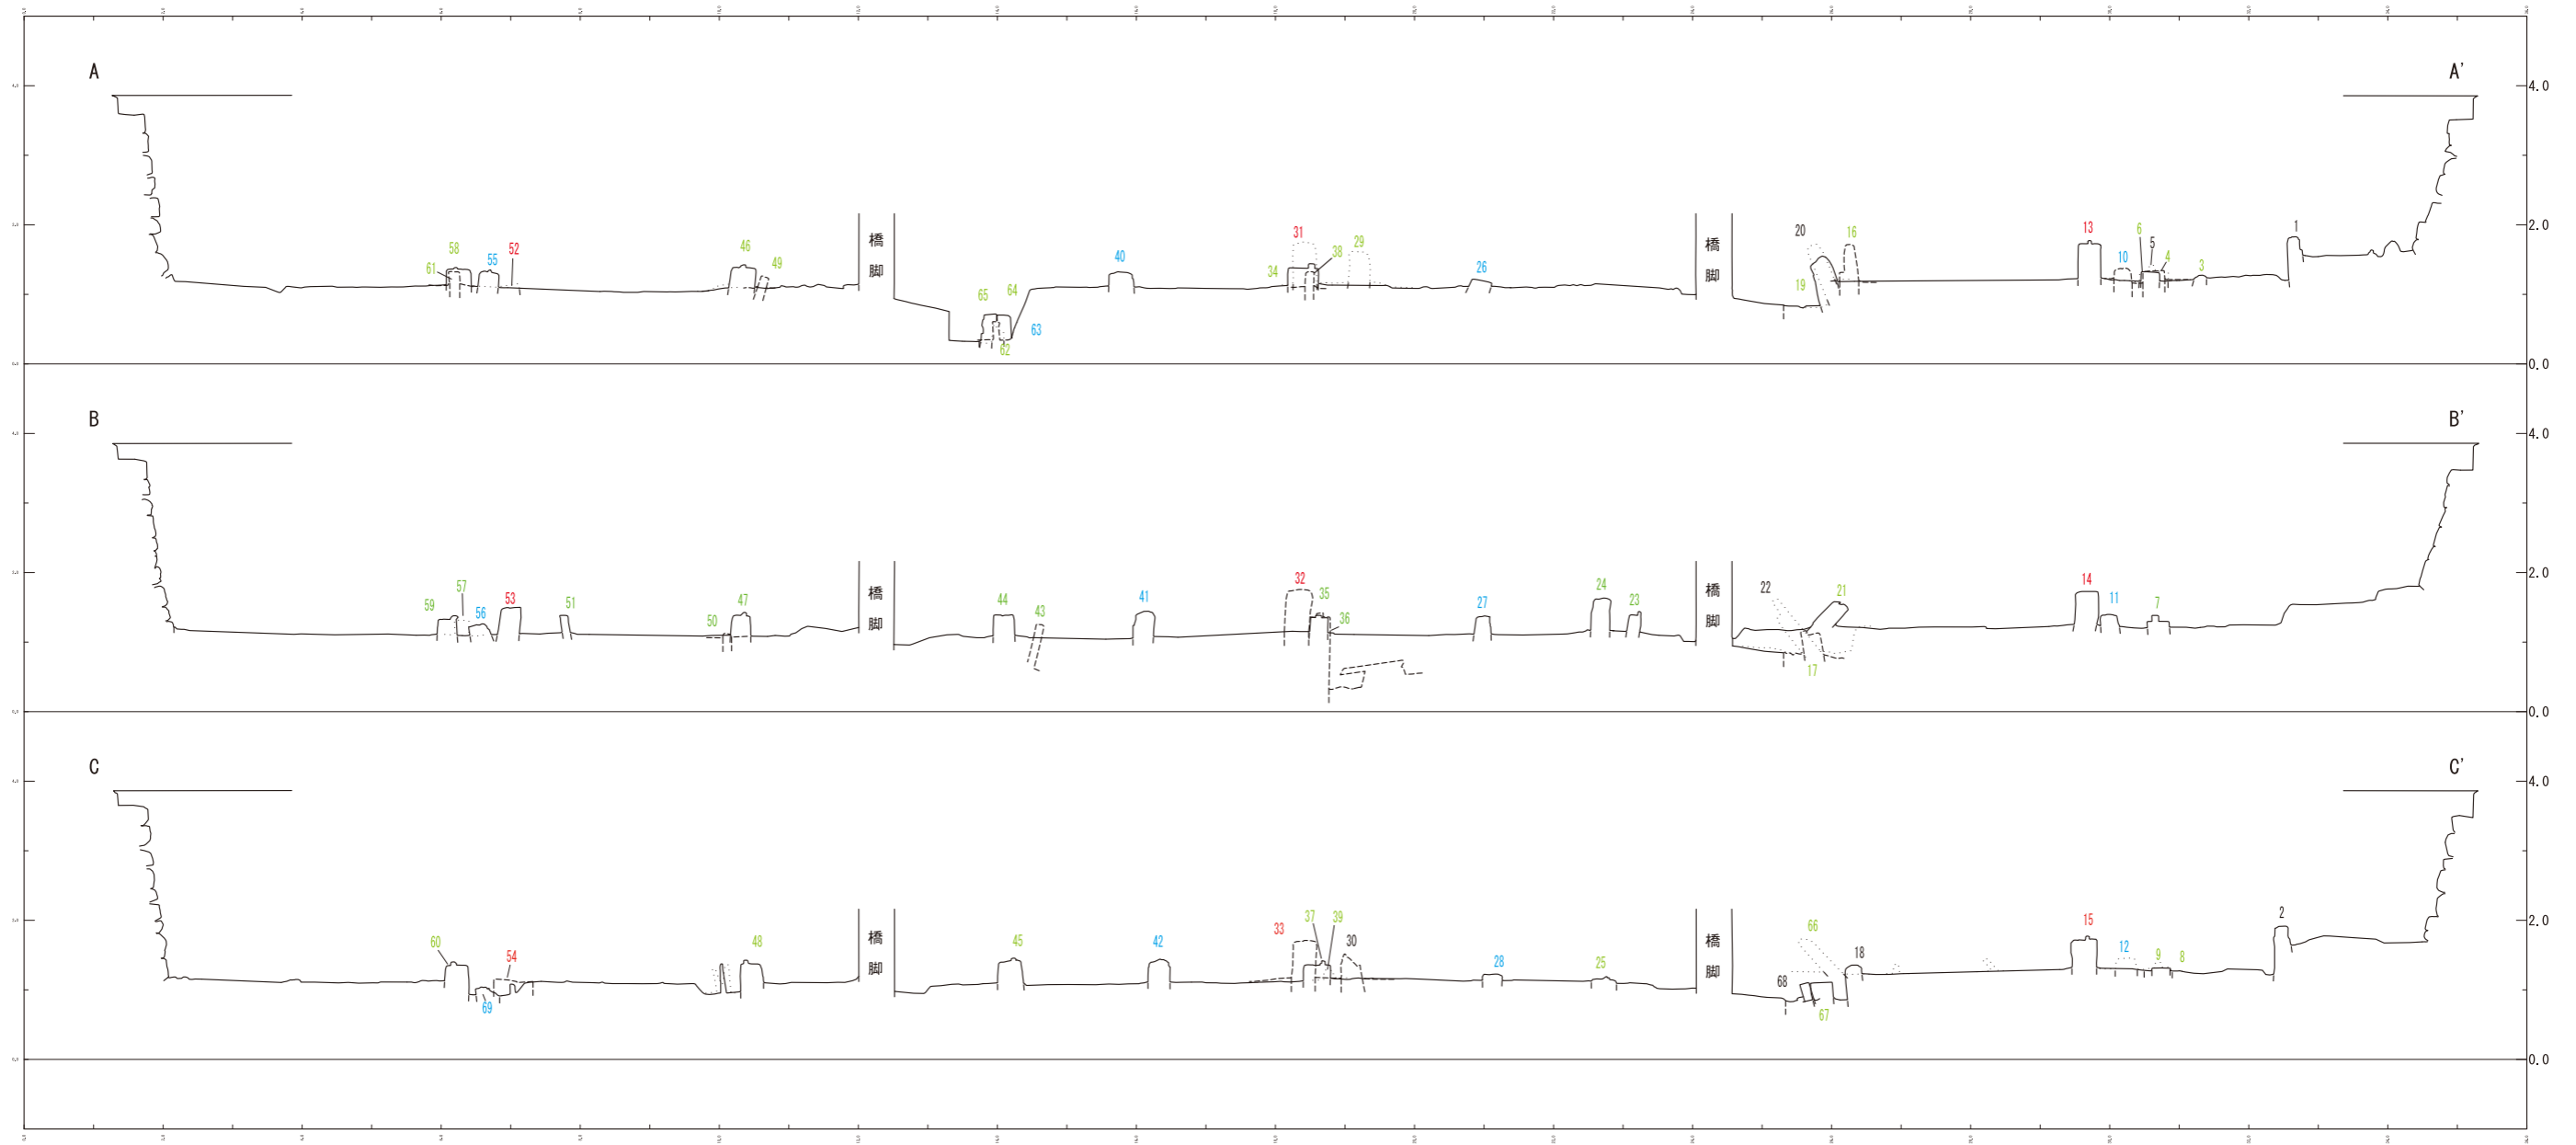
第60图 桥脚断面图1 (S=1/100)

縦(堀横断)方向の左右中央の3列は横方向以上に一直線上にはなく、ある程度のばらつきがみられる。第60図のとおり極力すべての柱を通りように線を引くと、堀外側の7列目では5.6mあった幅が、城側の1列目付近では5.2mほどと狭くなっている。しかしながら、これは橋脚の最下段の状況であり、上部の橋梁部分を構築する際にこれらの差異は解消できたものと考えられる。
