史跡鳥取城跡附太閤ヶ平 発掘調査報告書Ⅱ

— 第22・30次発掘調査 —

鳥取市教育委員会

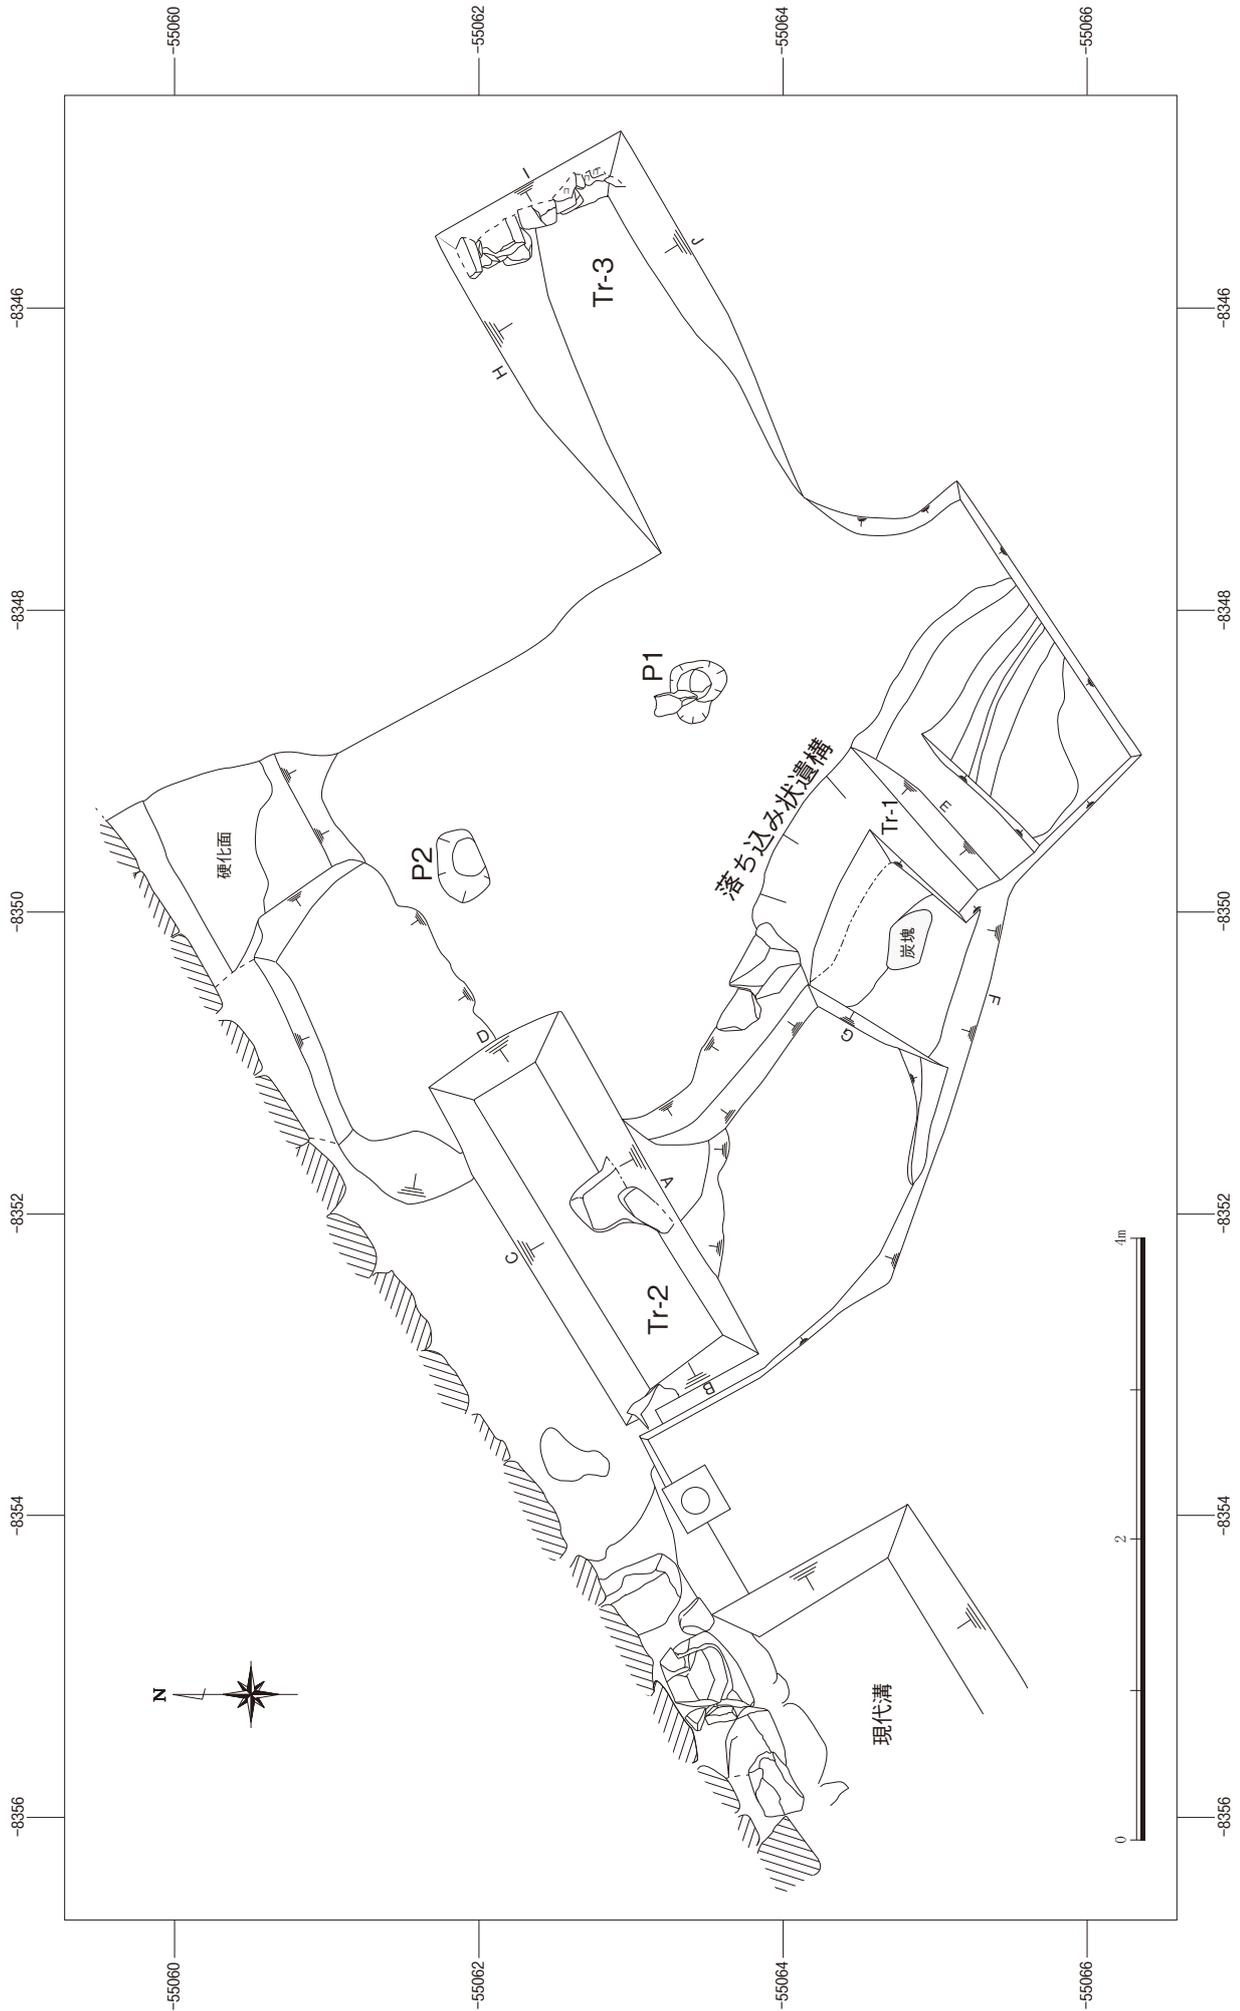
第6図 第22次調査区平面図(S=1/50)

灰白色の碎石を除去すると、下層には褐色を帯びた碎石層がわずかに見られる。この上下2つの碎石層は先述のとおり、近代の層である。これらの層を除去すると土の状況は一変し、黄橙色系の硬化面が調査区全面に広がる。地山の上面であるこの硬化面は、樹根とみられる攪乱の影響で全体的に凹凸がみ

られるものの同一の面が続き、この面を掘り込む形でいくつかの遺構が存在していたことから、遺構面として捉えた。

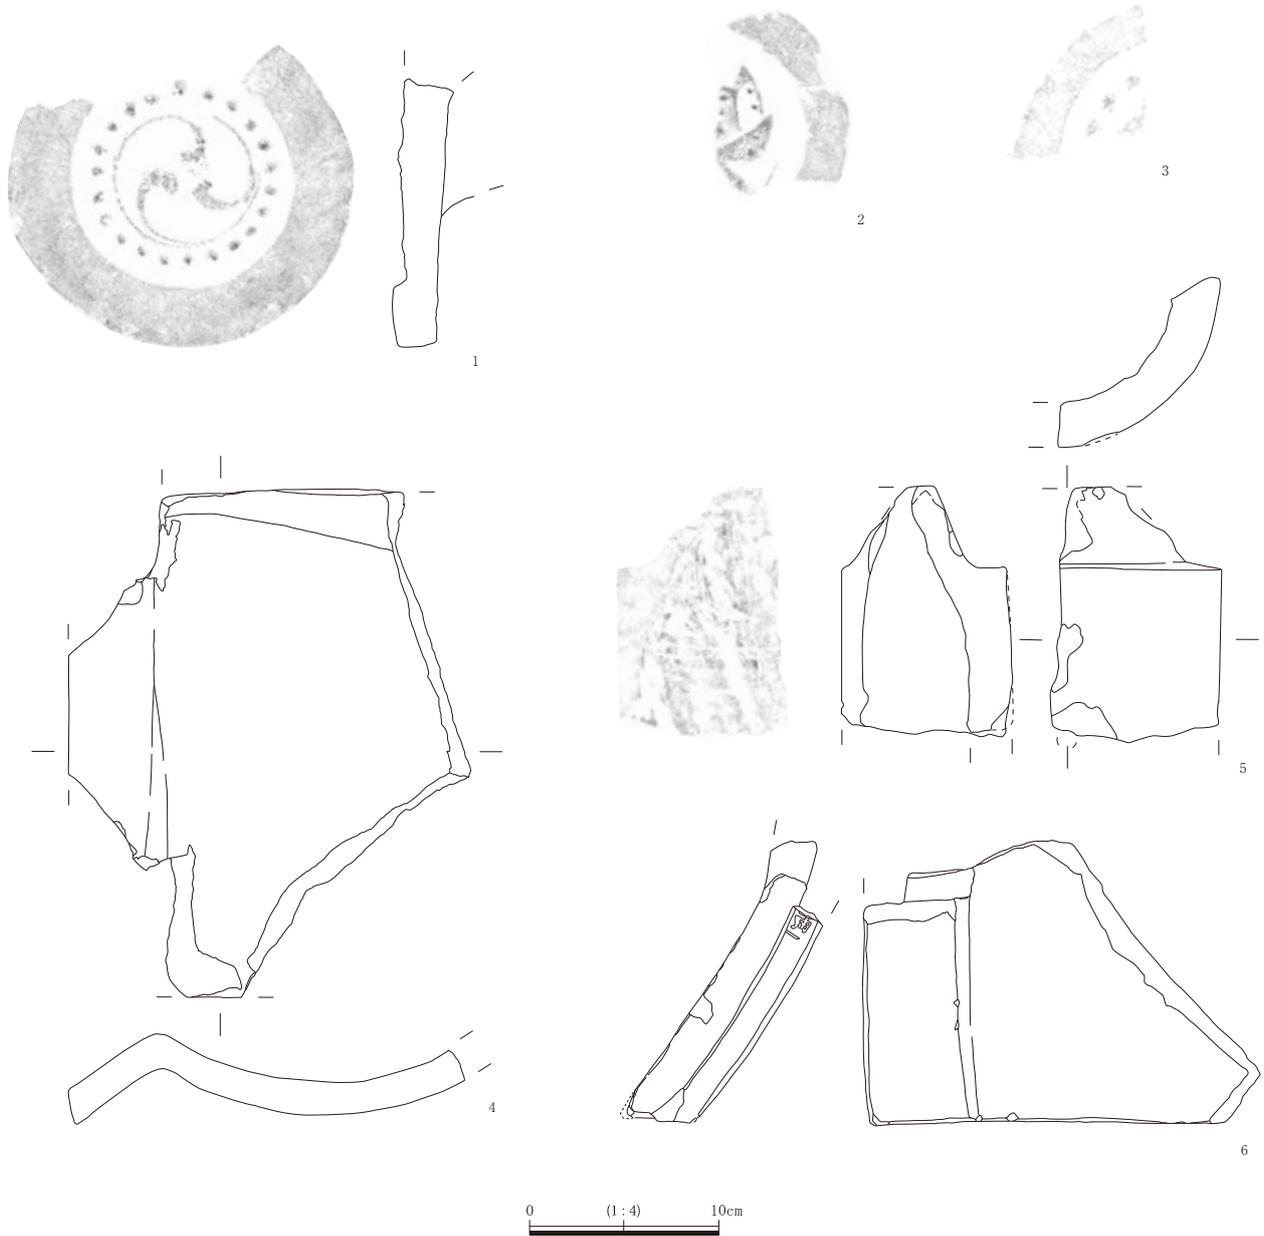
第10図 第22次調査出土遺物実測図1 (上S=1/3、下S=1/4)

1はTr-1出土の軒丸瓦。巴文を持ち、珠文は22個を数える。2は表土出土。B類の軒丸瓦である。3～6はTr-3地山面上出土。3は巴文片。4は棧瓦で表面には釉が掛かる。5は丸瓦。6は雁振瓦であり。正面には「○寅」の刻印がみられる。刻印瓦には他にも第11図のとおり「作」や○に十などがある。

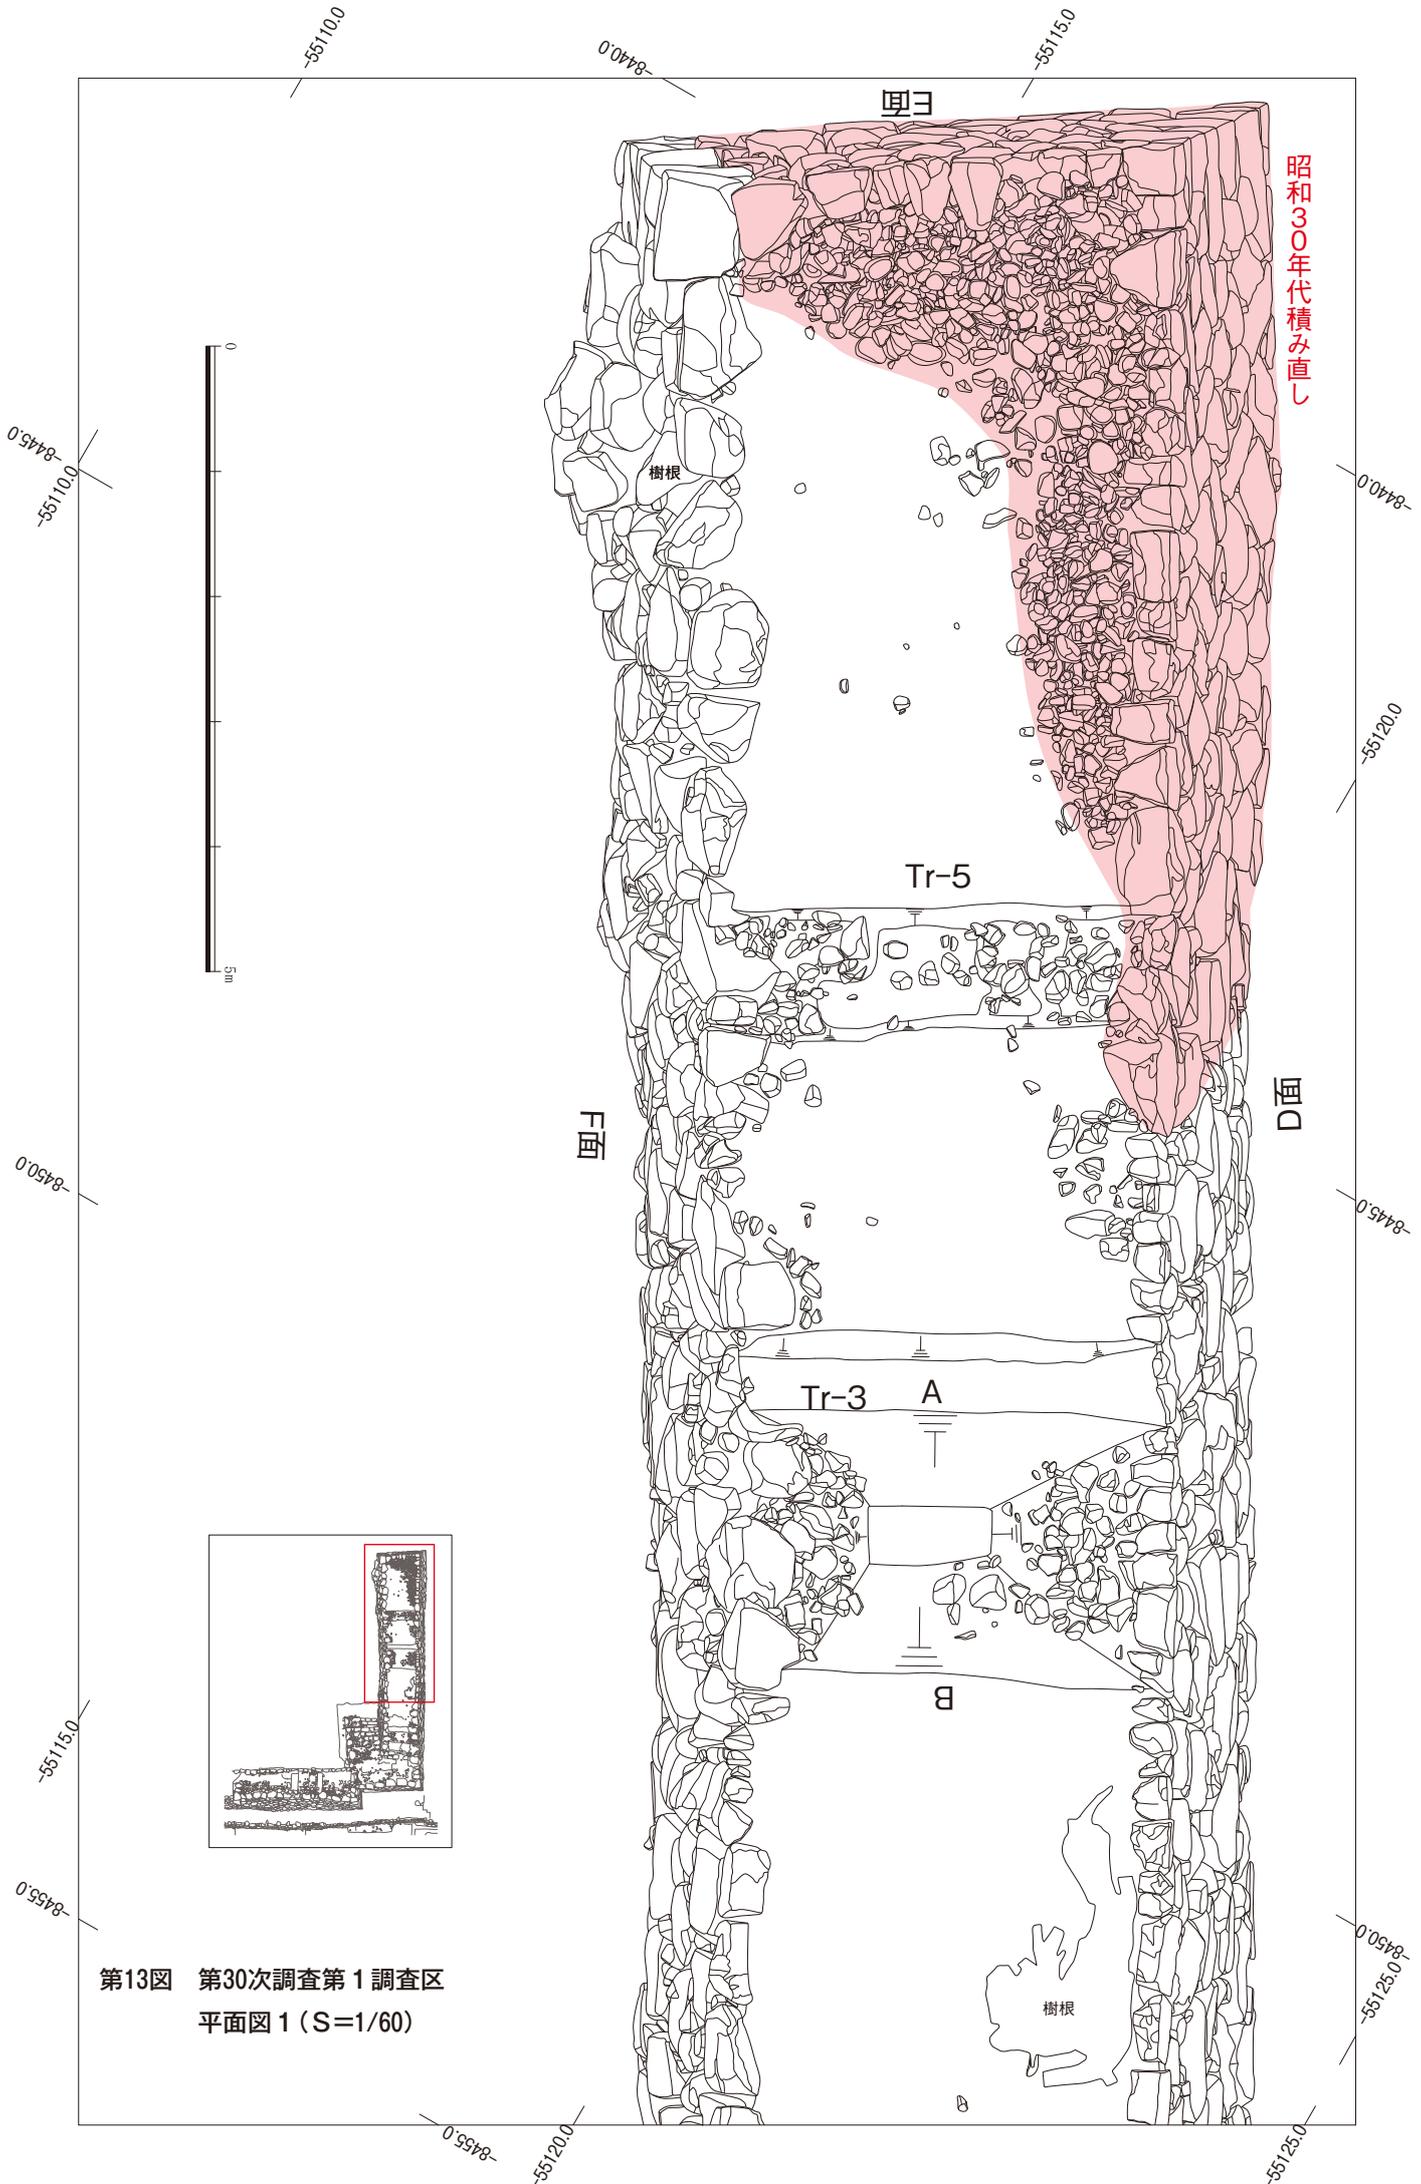
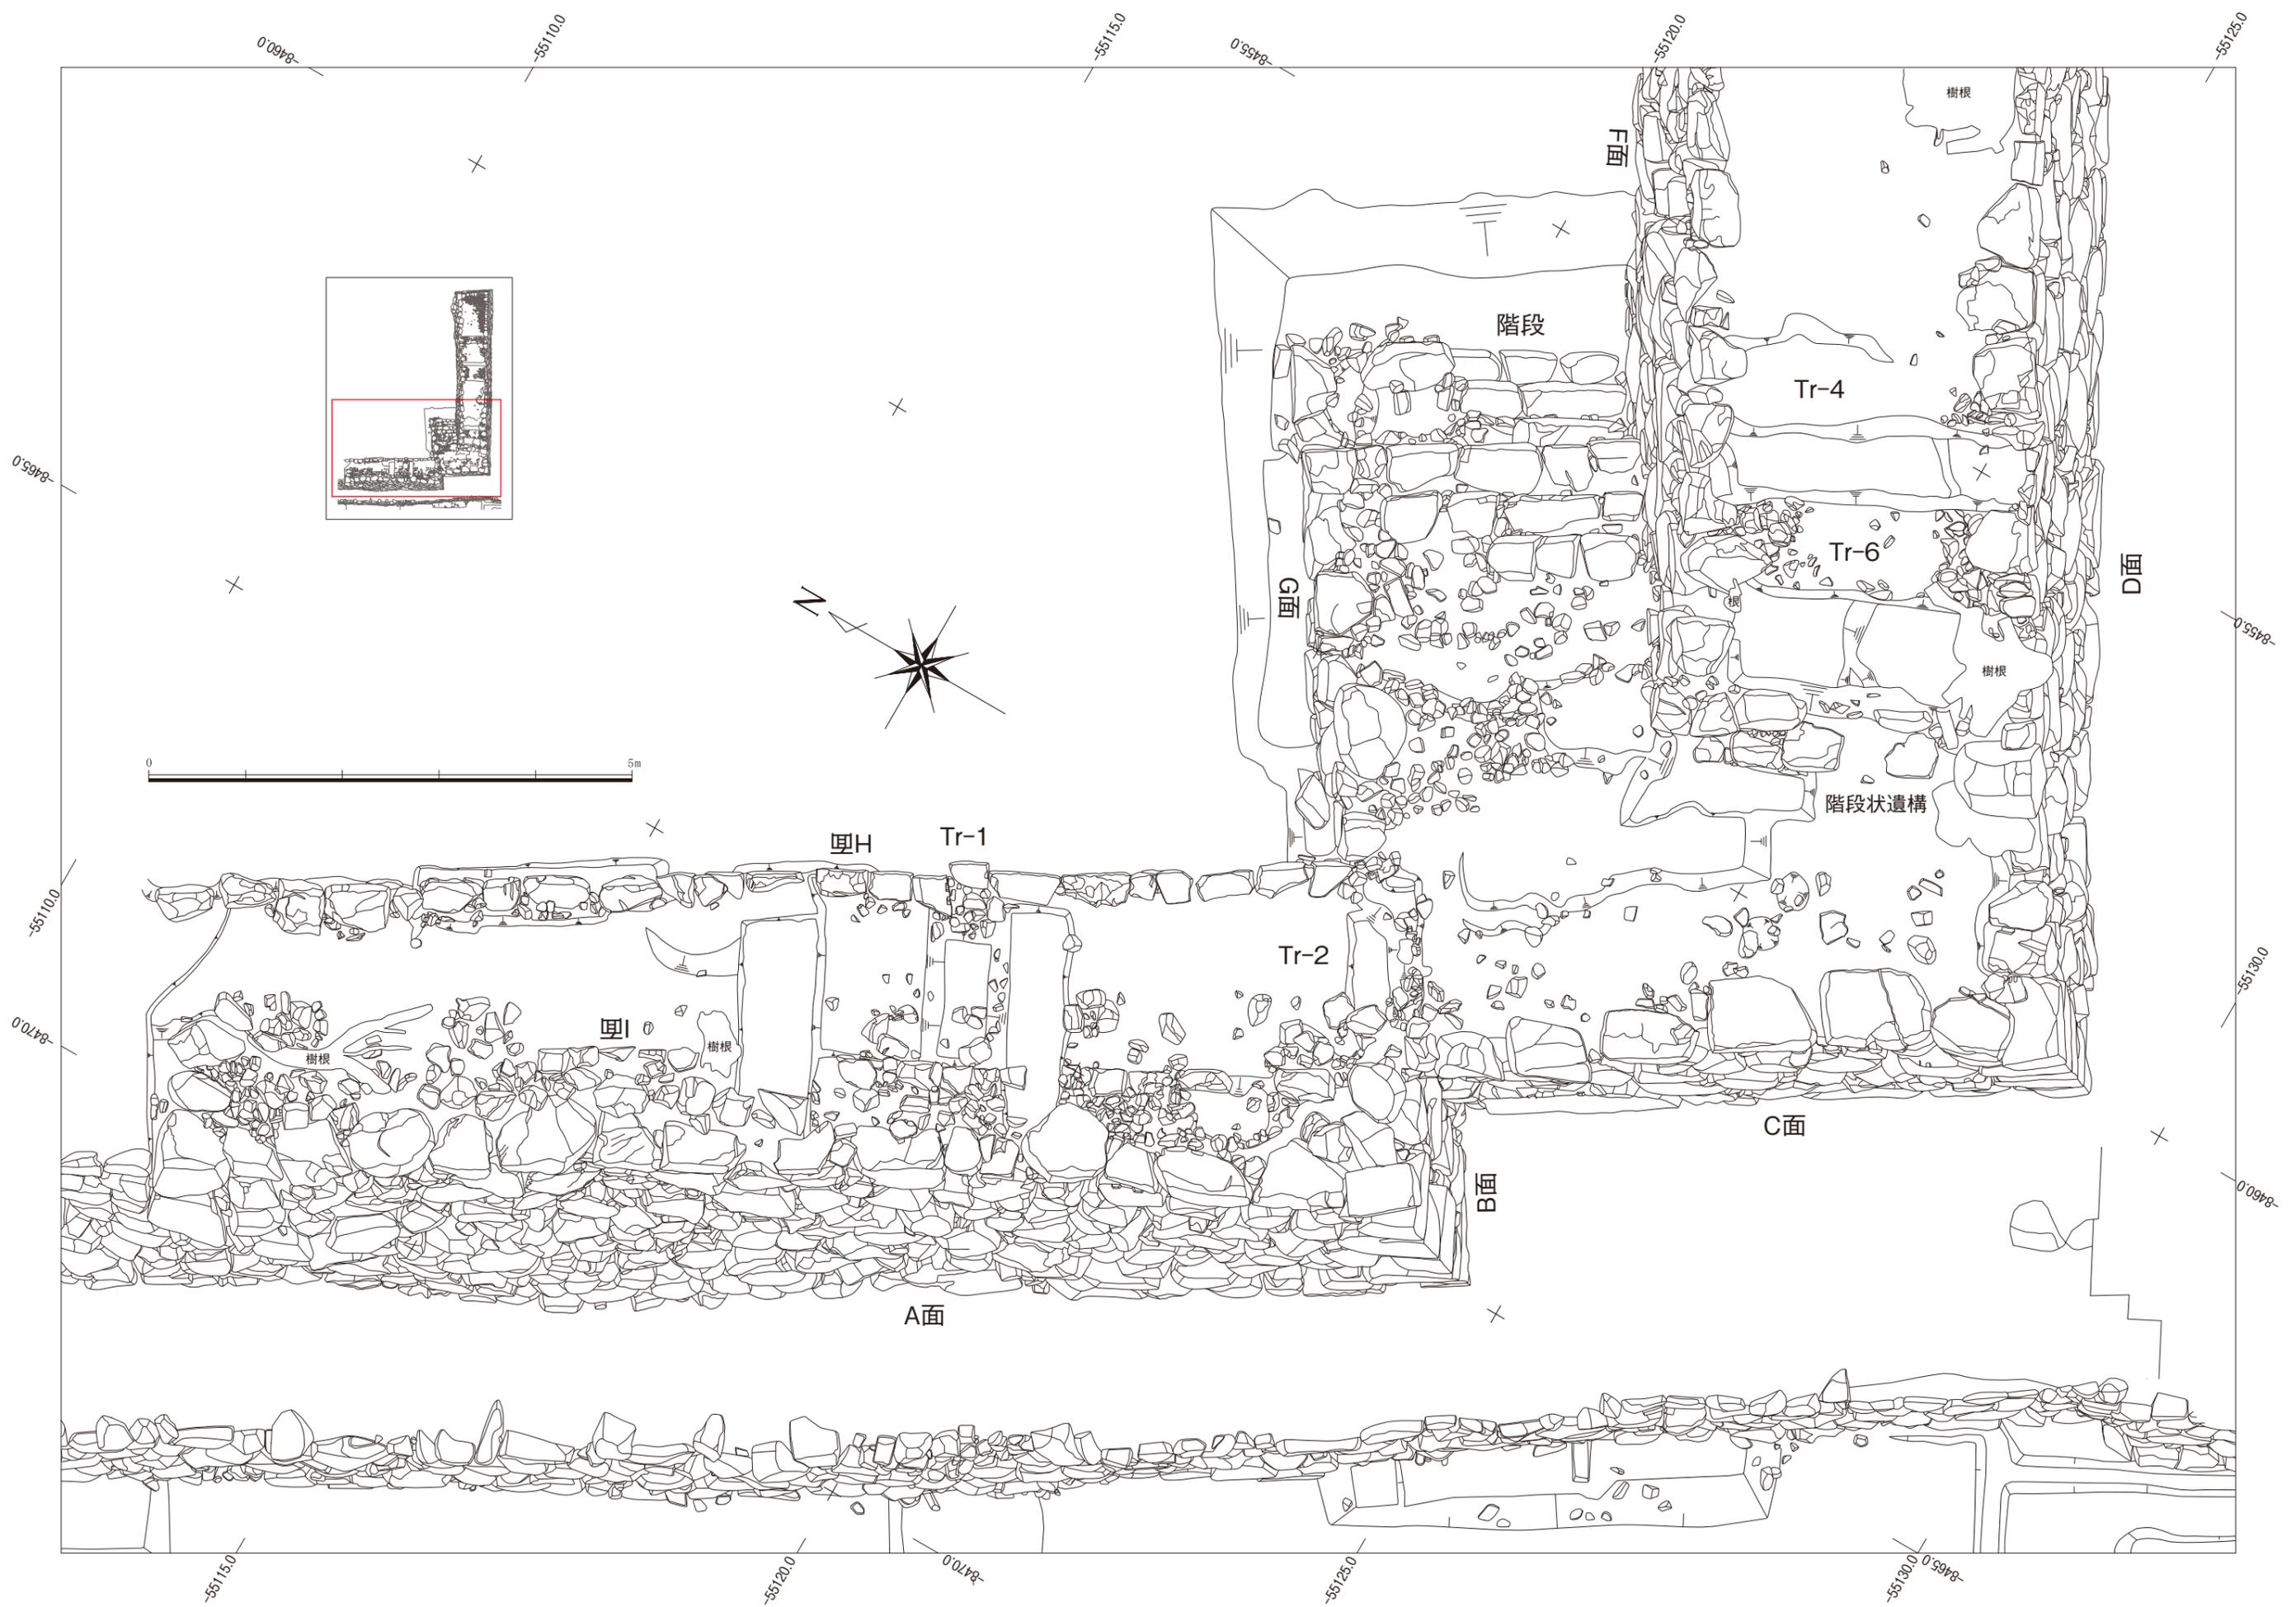
中ノ御門の左側に位置する石垣上に設定した調査区で、北西(堀沿い)側へ向かって20m、北東(道沿い)側へ向かって25mの範囲を対象とした。北東側に伸びる石垣は本来、逆L字形をした枳形石垣の一部であったが、道を横断していた石垣は明治期には取り壊されており、道路面下に根石がわずかに残るのみである。端部付近の石垣はその際、積み直しが行われているが、それらも昭和18年の鳥取大地震の際に崩壊しており、現在見ることのできる部分については、昭和30年代後半の修理時に再び積み直された(第15図赤色範囲)ものである。報告にあたり、石垣面および石列については便宜的にA～Hの番号を付けて記述する。

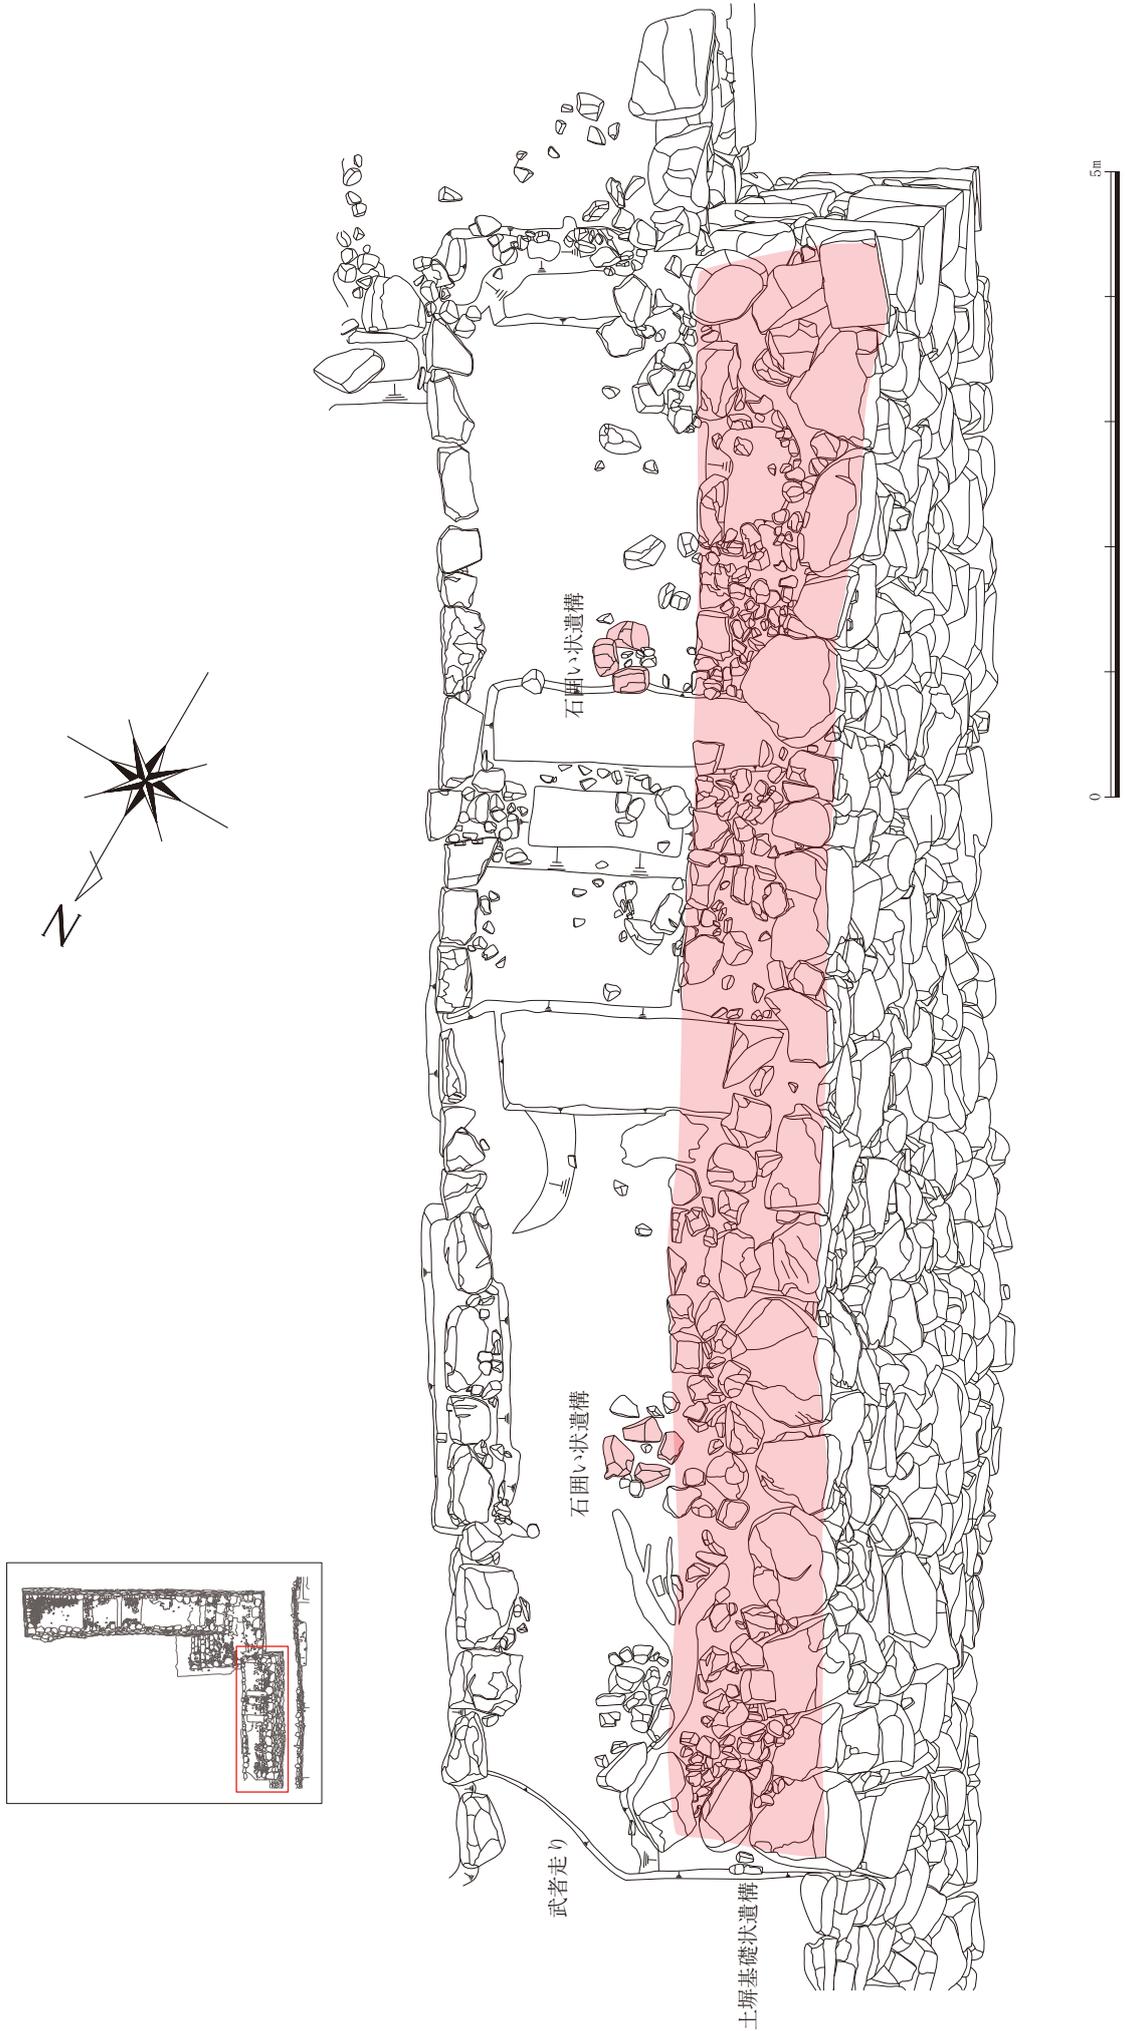
第16図 土塀基礎状・石圍い状遺構平面図(S=1/60)

この整地面上、B面およびA面折れ部分から測り3.2m、I面と向かい合う場所には自然石を四角く囲った石組みが2ヶ所ある。中央に20cm四方の空間があり、ここを取り囲むように四方(三方)に石を配したものである。中央が方形に空くことから本来ここには柱が立ち土塀を支えていた可能性がある。城内各所では塀支え柱の根元を加工石で囲う方法が一般的であるため、形態こそ違っても同様の役割を担っ

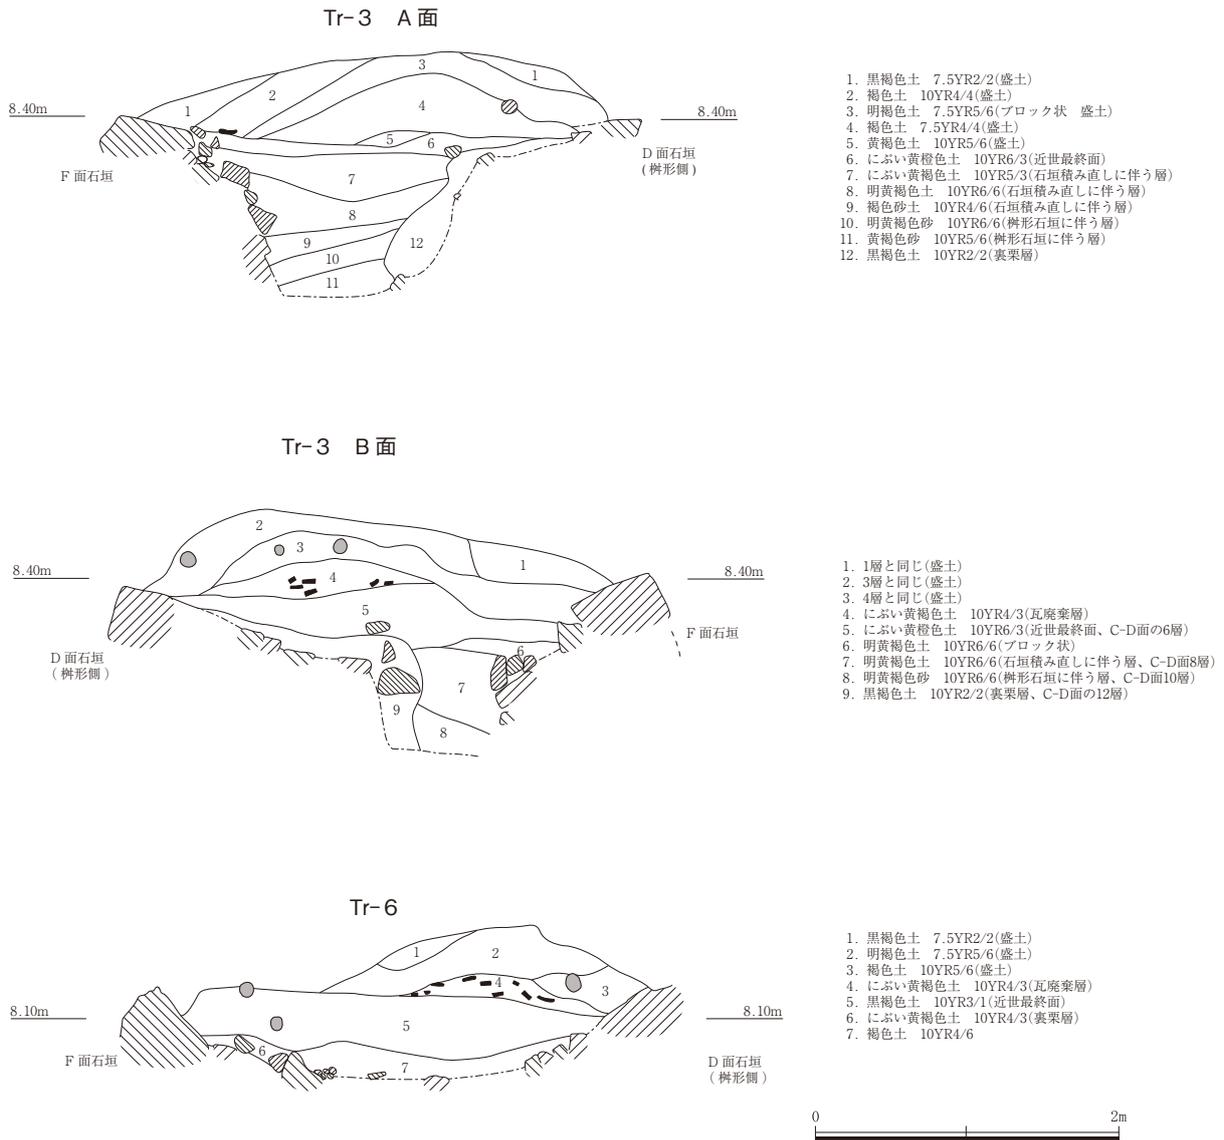
第18図 第1調査区第3・6トレンチ土層図(S=1/50)

D・F面石垣の内部状況を確認するため、石垣面に直行する形で設定した幅3.5m、長さ2.0mのトレンチである。C-D側の土層断面図によると、標高8.8mの表面から下へ50cm、標高8.3m付近までみら

れる1～4層は近代の盛土である。石垣天端面よりも上にあり、山なりに重なった土層から確認することができる。対面A-B面土層の1～3層も同様の層である。これらを除いた標高8.3m付近に平らに敷かれたのが6層である。D・F面天端石の石尻付近より水平方向へ伸びるこの層が幕末期の生活面であったと考えられる。対面A-B面では3層に一部切られるが、5層が同一層である。この層の上面は、後述するがかなり広範囲に瓦廃棄が確認できる。C-D面では顕著でないが5層が、A-B面では4層がそれに対応する。多量の瓦片が散乱している状況は、他の調査地点でも確認してきたとおり、城解体時の廃棄層である可能性が高い。

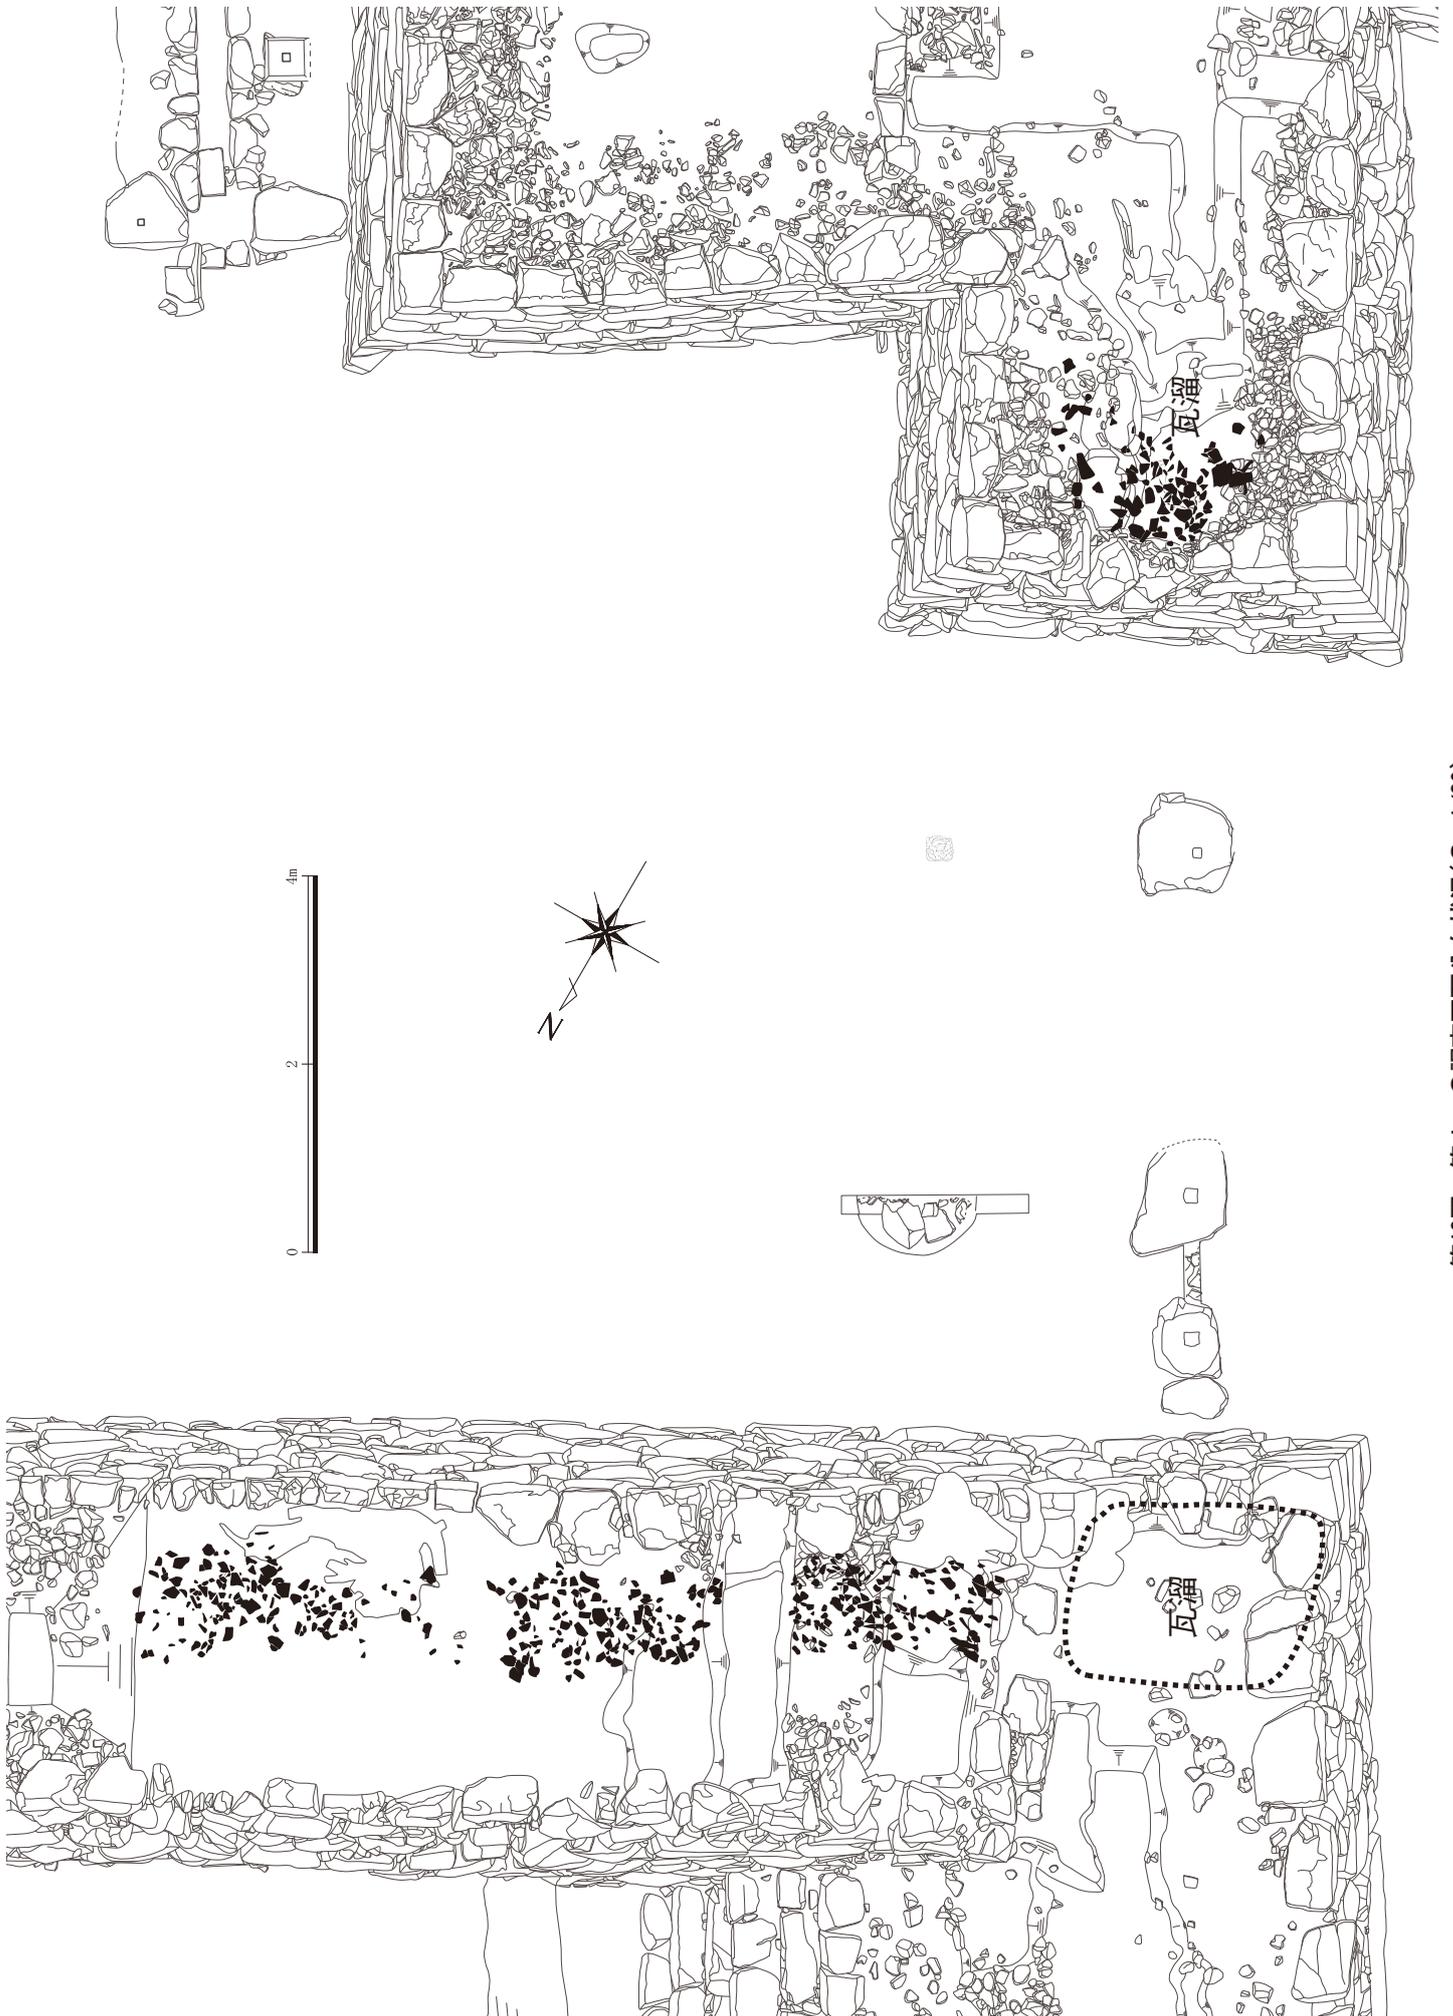
第19図 第1・2調査区瓦分布状況(S=1/80)

出土の多くは瓦溜と廃棄層からであり、明治8年頃に実施されたとされる中ノ御門周辺の建物解体時に出た破損品を廃棄したものと考えられる。D面上、堀のあった範囲には帯状に多量の瓦片が廃棄されている(第19図)。これまでも同様の状況がみられ、多くの地点で廃棄層を確認しており、大手門付近ということから、解体以前から存在していたとは考えられず、解体に伴うものであると考えられる。出土した瓦のうち軒丸瓦はD類とI類が多い。D類は比較的軟質な焼成であり、18世紀の前半には出現していたとみられる。一方I類は硬質で19世紀以降幕末期まで使用された最終段階の蝶文であり両者には明らかな時期差がある。また、17世紀の前半には存在していたB類もみられることから、幕末期にあっても使用できる限り古段階の瓦は使い続けられていたようである。当城の場合、享保5年(1720)の石黒火事にて建物はほぼ全焼しており、その時点で使用不能となった瓦は廃棄されているため、古い瓦の使用はある程度限定的であったとみられる。

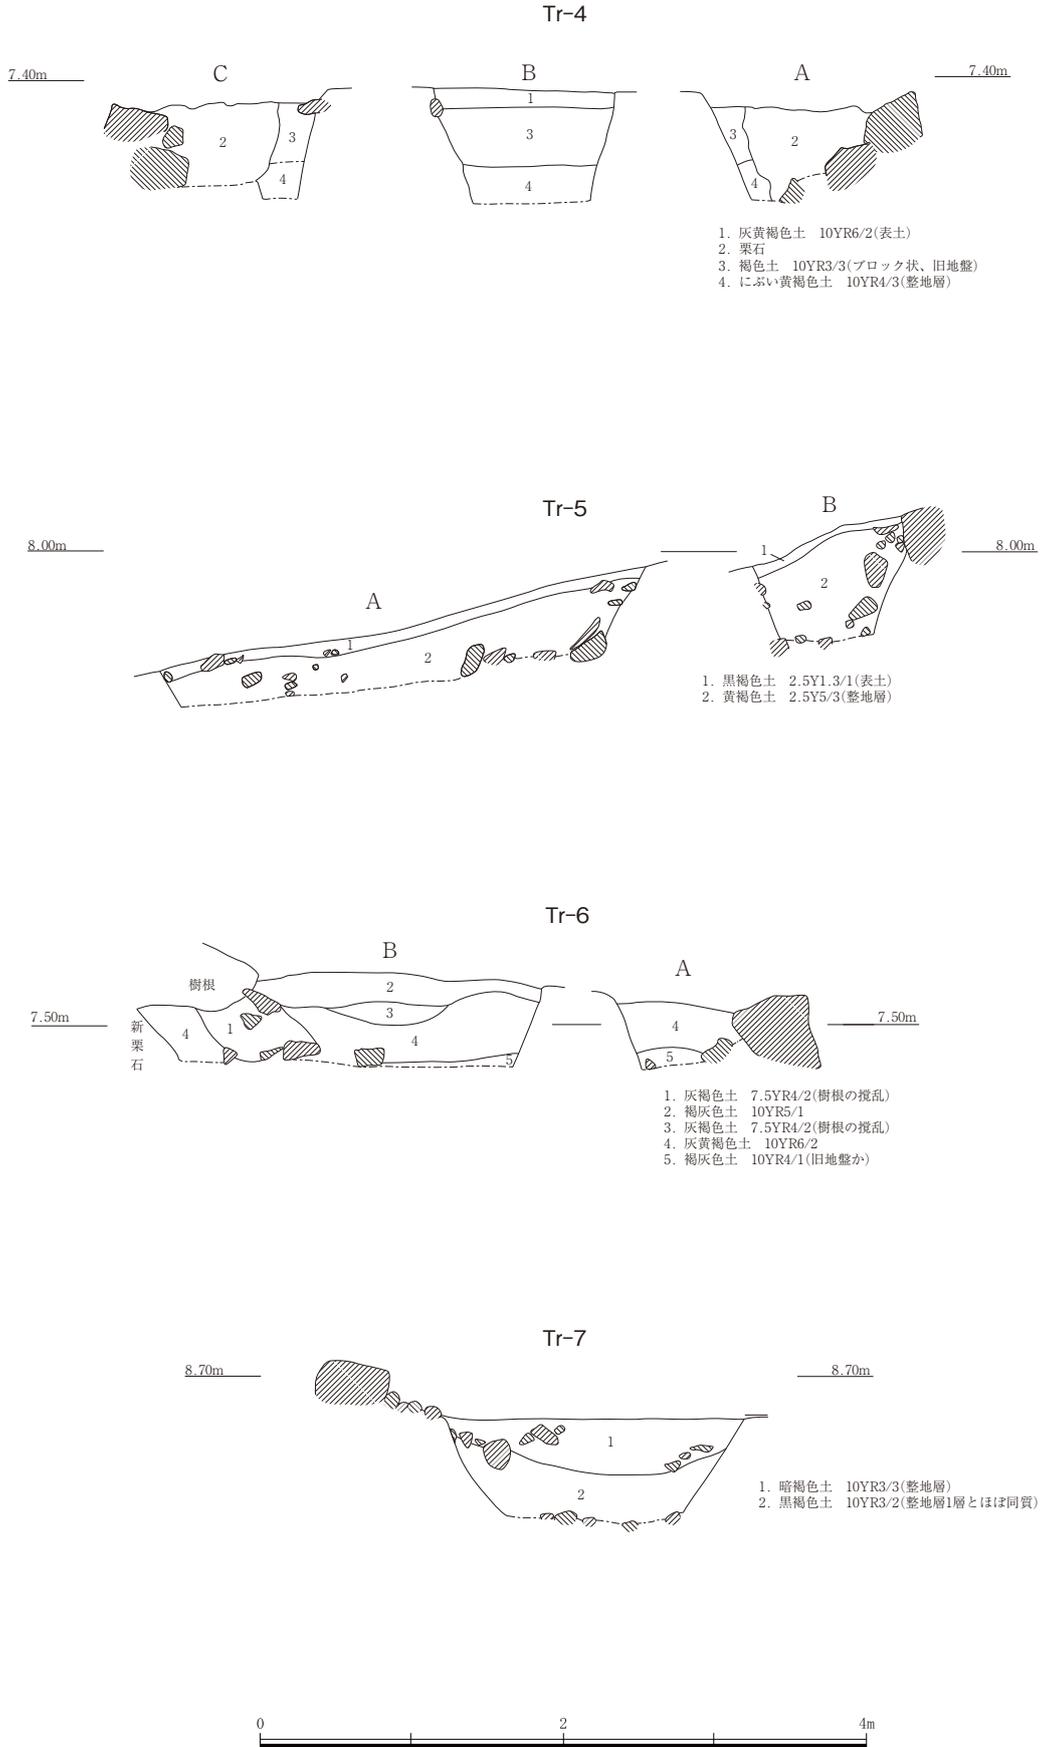
第41図 第2調査区第4・5・6・7トレンチ土層図(S=1/50)

調査区の東側、I面石垣の裏側に設定した幅50cm、長さ2.0mのトレンチである。天端高8.8m前後のI面裏側には40～50cmほどの範囲に拳大の栗石がみられる。さらにその背後、トレンチの上端付近は土敷で標高は8.4m前後であり、天端との比高差は40cmである。本来は天端近くまで土があったと推定されるが、石垣目地等からの流出により現高まで下がったと考えられる。地表から50～60cmには拳～人頭大の石が点在しているが、主として土での整地である。地表から70cm、標高7.7m付近になると状況は変わり、一面に掌大の栗石を確認した。

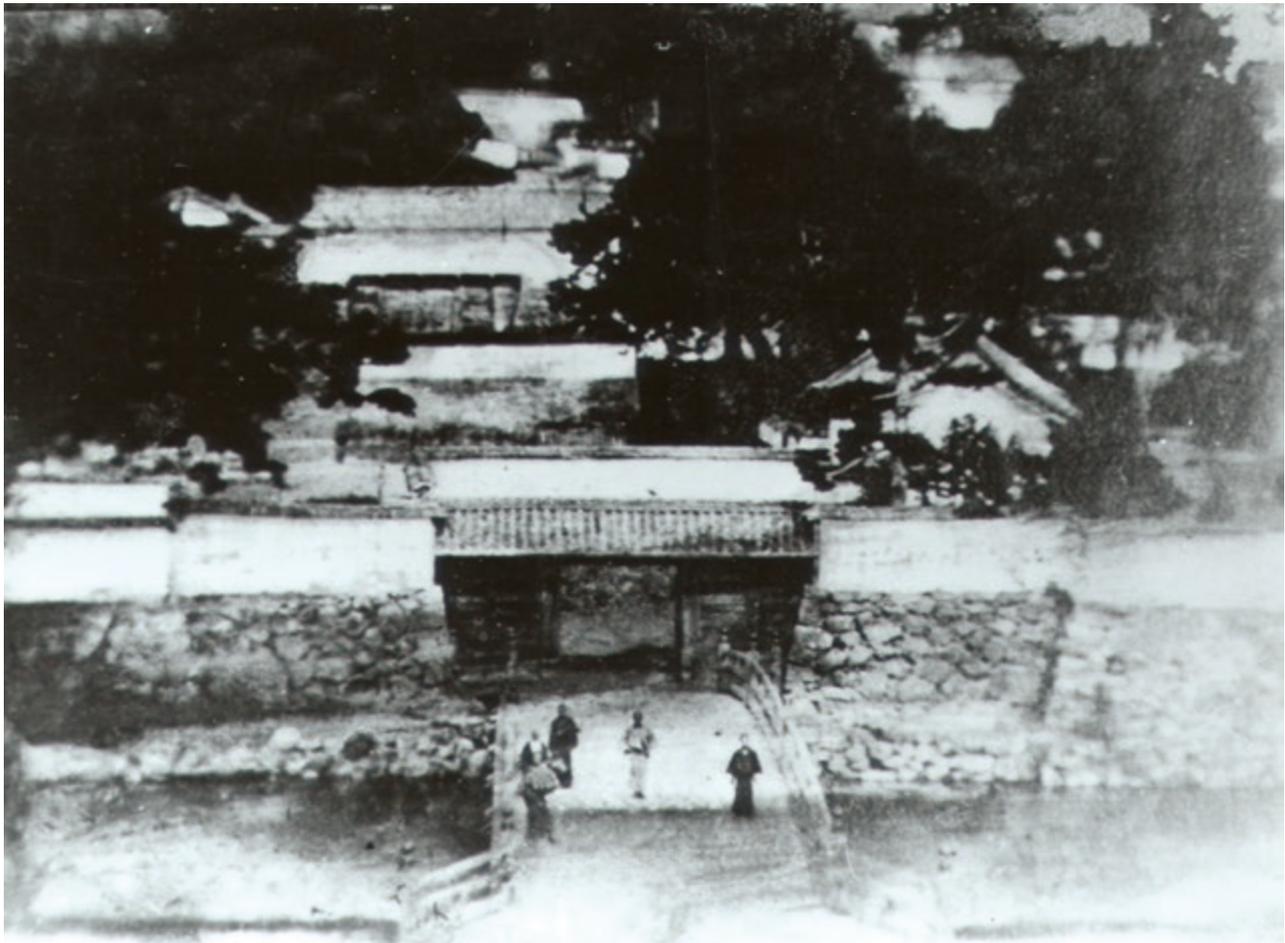
写真2 解体前の鳥取城(正面が中ノ御門)

この階段と場所同じくして、D面石垣にも段差が付く。大きな切株があるため本来の位置から若干動いているが、石垣天端高は7.5mから8.1mへと上がる。この段差は中ノ御門を写した古写真にもしっかりと写っており(写真2)、低い部分に門屋根の端部が接する形であったとみられる。また、段差上面に
