史跡鳥取城跡附太閤ヶ平 発掘調査報告書Ⅱ

— 第22・30次発掘調査 —

鳥取市教育委員会

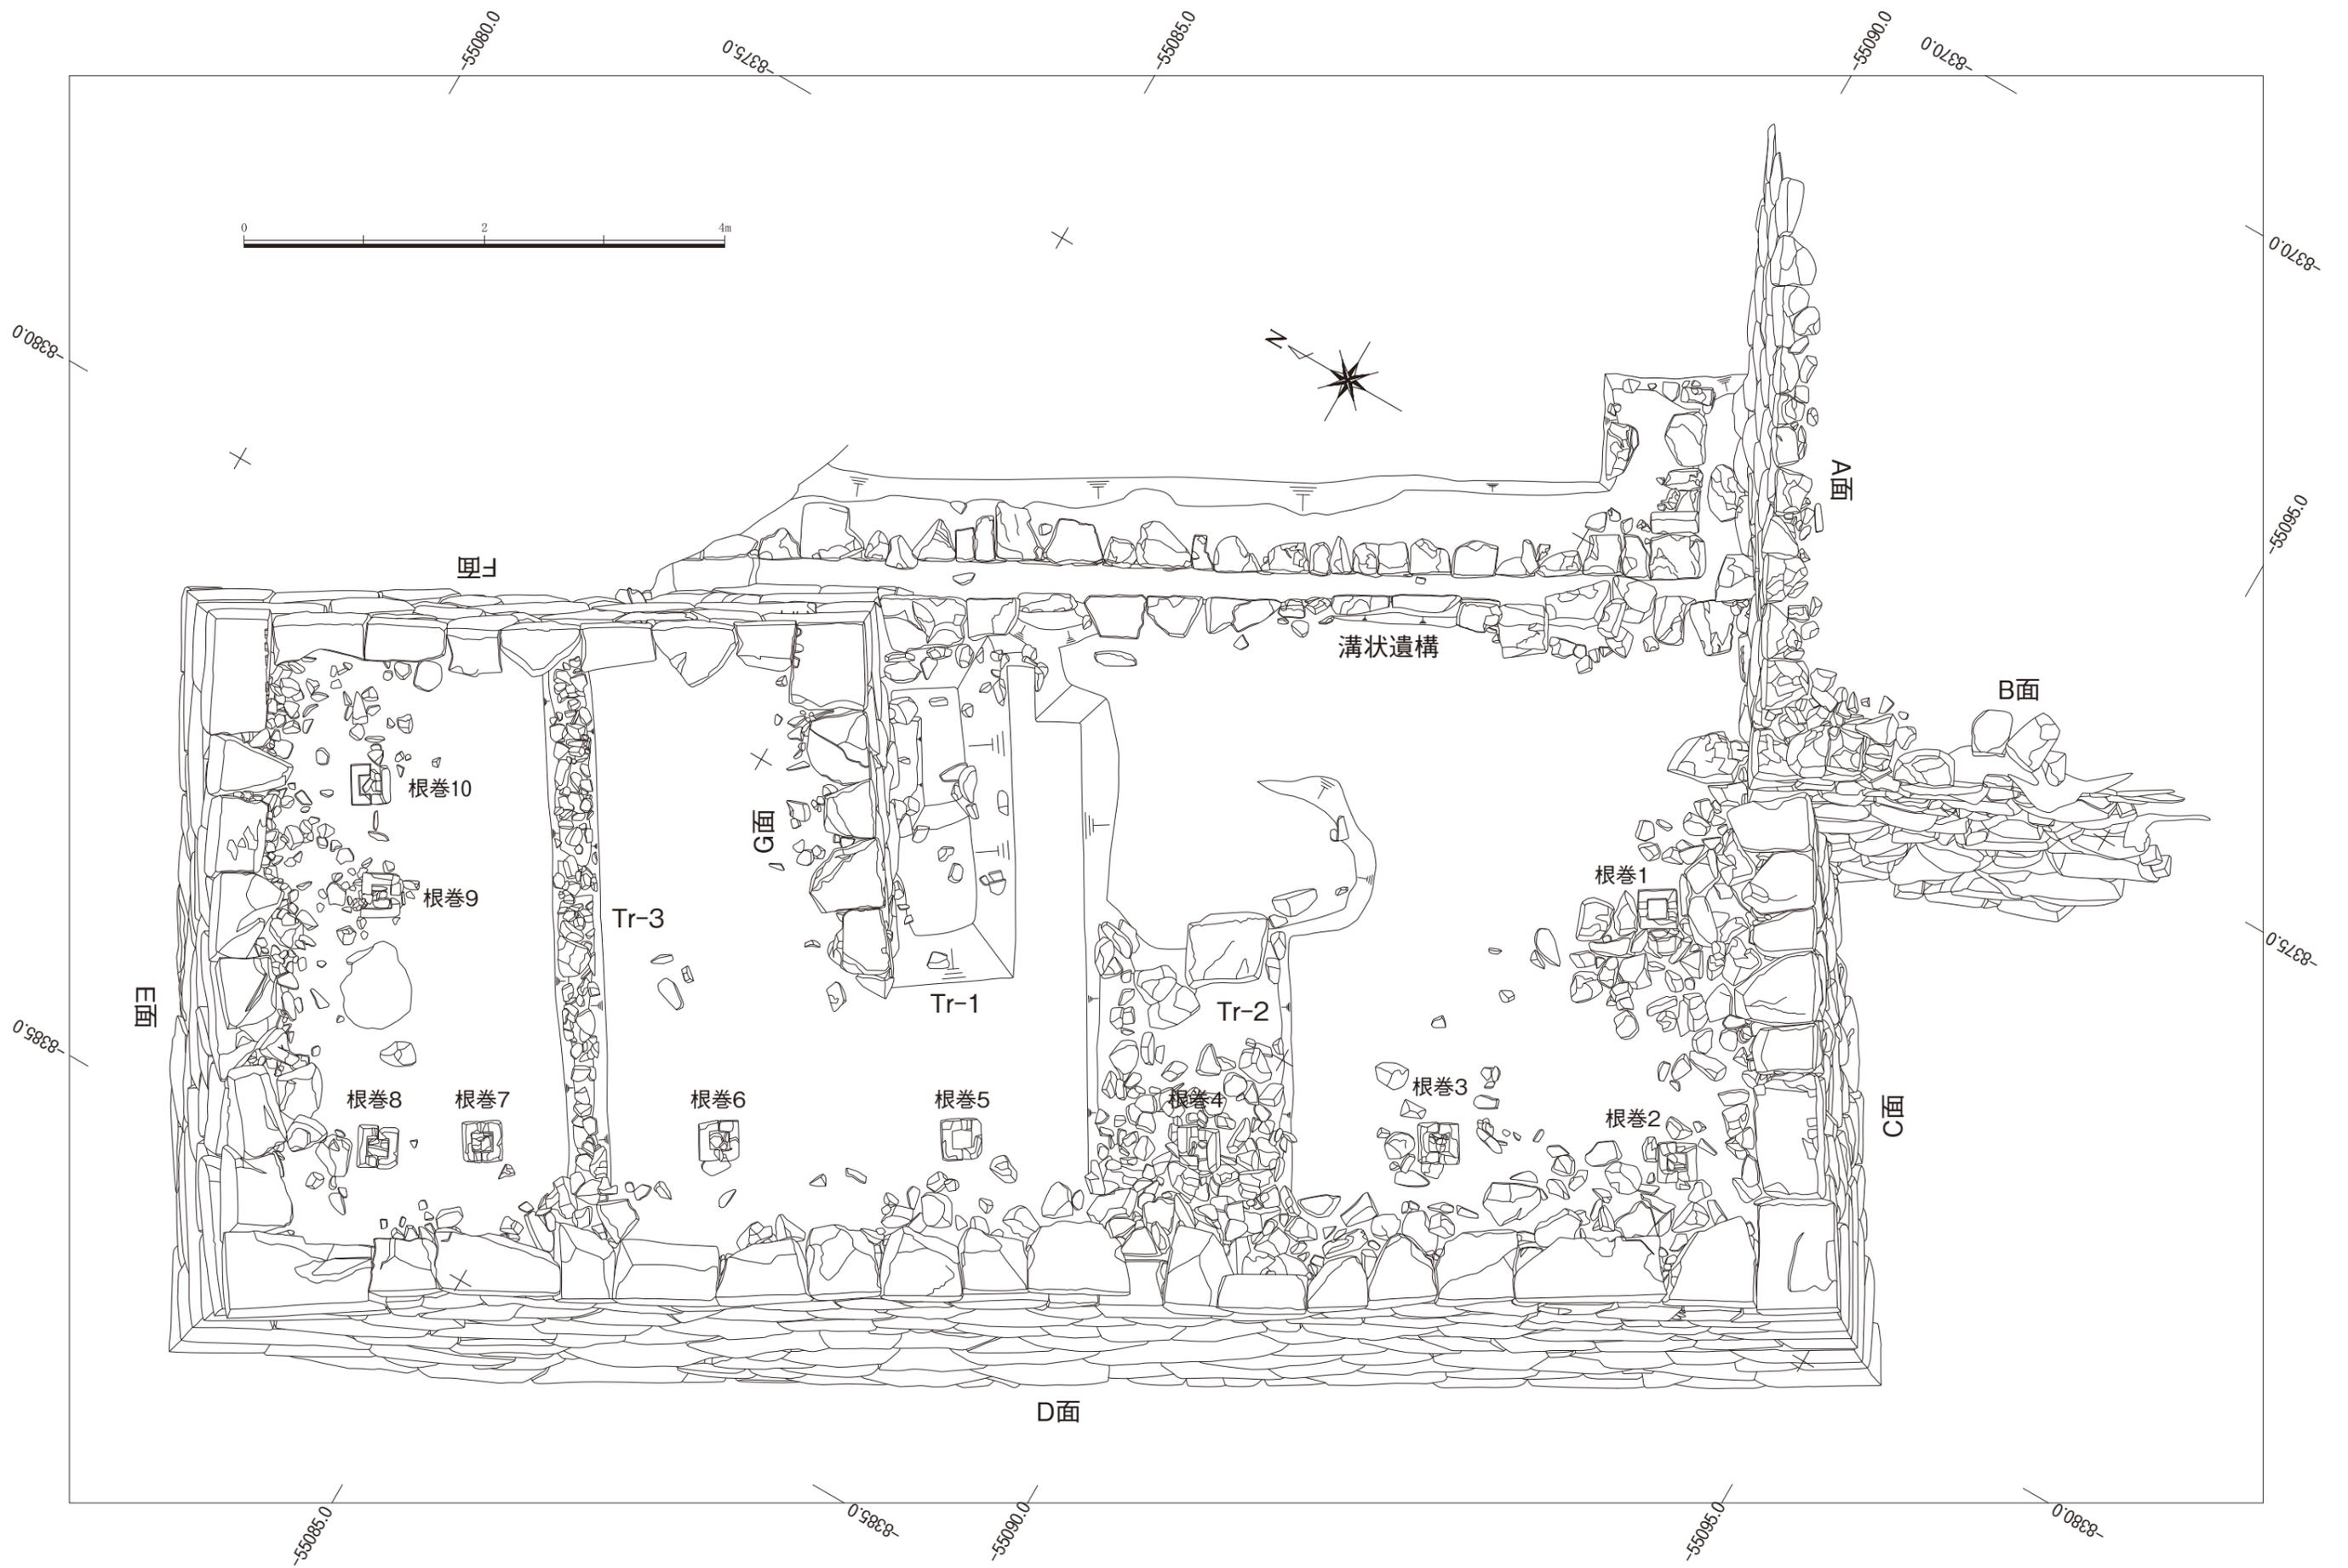
第51図 第30次調査第3調査区平面図(S=1/50)

C面裏側からE面裏側にかけて計10基を確認した。柱の根元を保護するために使用されるものであり、これまでも城内各所で発見されている。角にあたる根巻き2・8を除き、他の8基は石垣天端石の前面から中央部までの距離は130cmである。

根巻きは“コ”の字形に加工した緑色凝灰岩を向かい合わせて使用するもので外寸が34cm、内寸は15cm四方の正方形である。石材は丁寧に加工されており、Tr-2での調査の結果、高さは30cm以上あり、根元は石垣の裏栗石の中に埋め込まれていることから、石垣と一体的に構築されたものと考えられる。

垂直方向に設置されていることから、直立する柱用であったことは明らかである。向かい合った2つの石材は合わせ目を石垣側に向けているようであり、1はC面、2～8はD面、9はE面、10はF面もしくは斜め方向にE面と対応する。石材が脆いため、上面を欠くものが多いが、囲いの中15cmほど下がった位置には柱の根固めとみられる拳大の石が確認できる。また、根巻き中心間の距離は、7-8・9-10を除きおおよそ200cmであり、鳥取での一間(六尺五寸≒197cm)に近い。

控柱根巻きの良好な残存により全体像が明らかとなった。“コ”の字形に加工した緑色凝灰岩を向かい合わせて使用するこの根巻きは柱根元付近の腐食などの劣化を防ぐために設置されたものである。これまでの調査でも出土しており、鳥取城に特徴的な工法である。規格は柱に合わせ様々であるが、高さは20cm内に収まるものが多く、当調査区のように30cm以上となるものは現在のところ確認できていない。

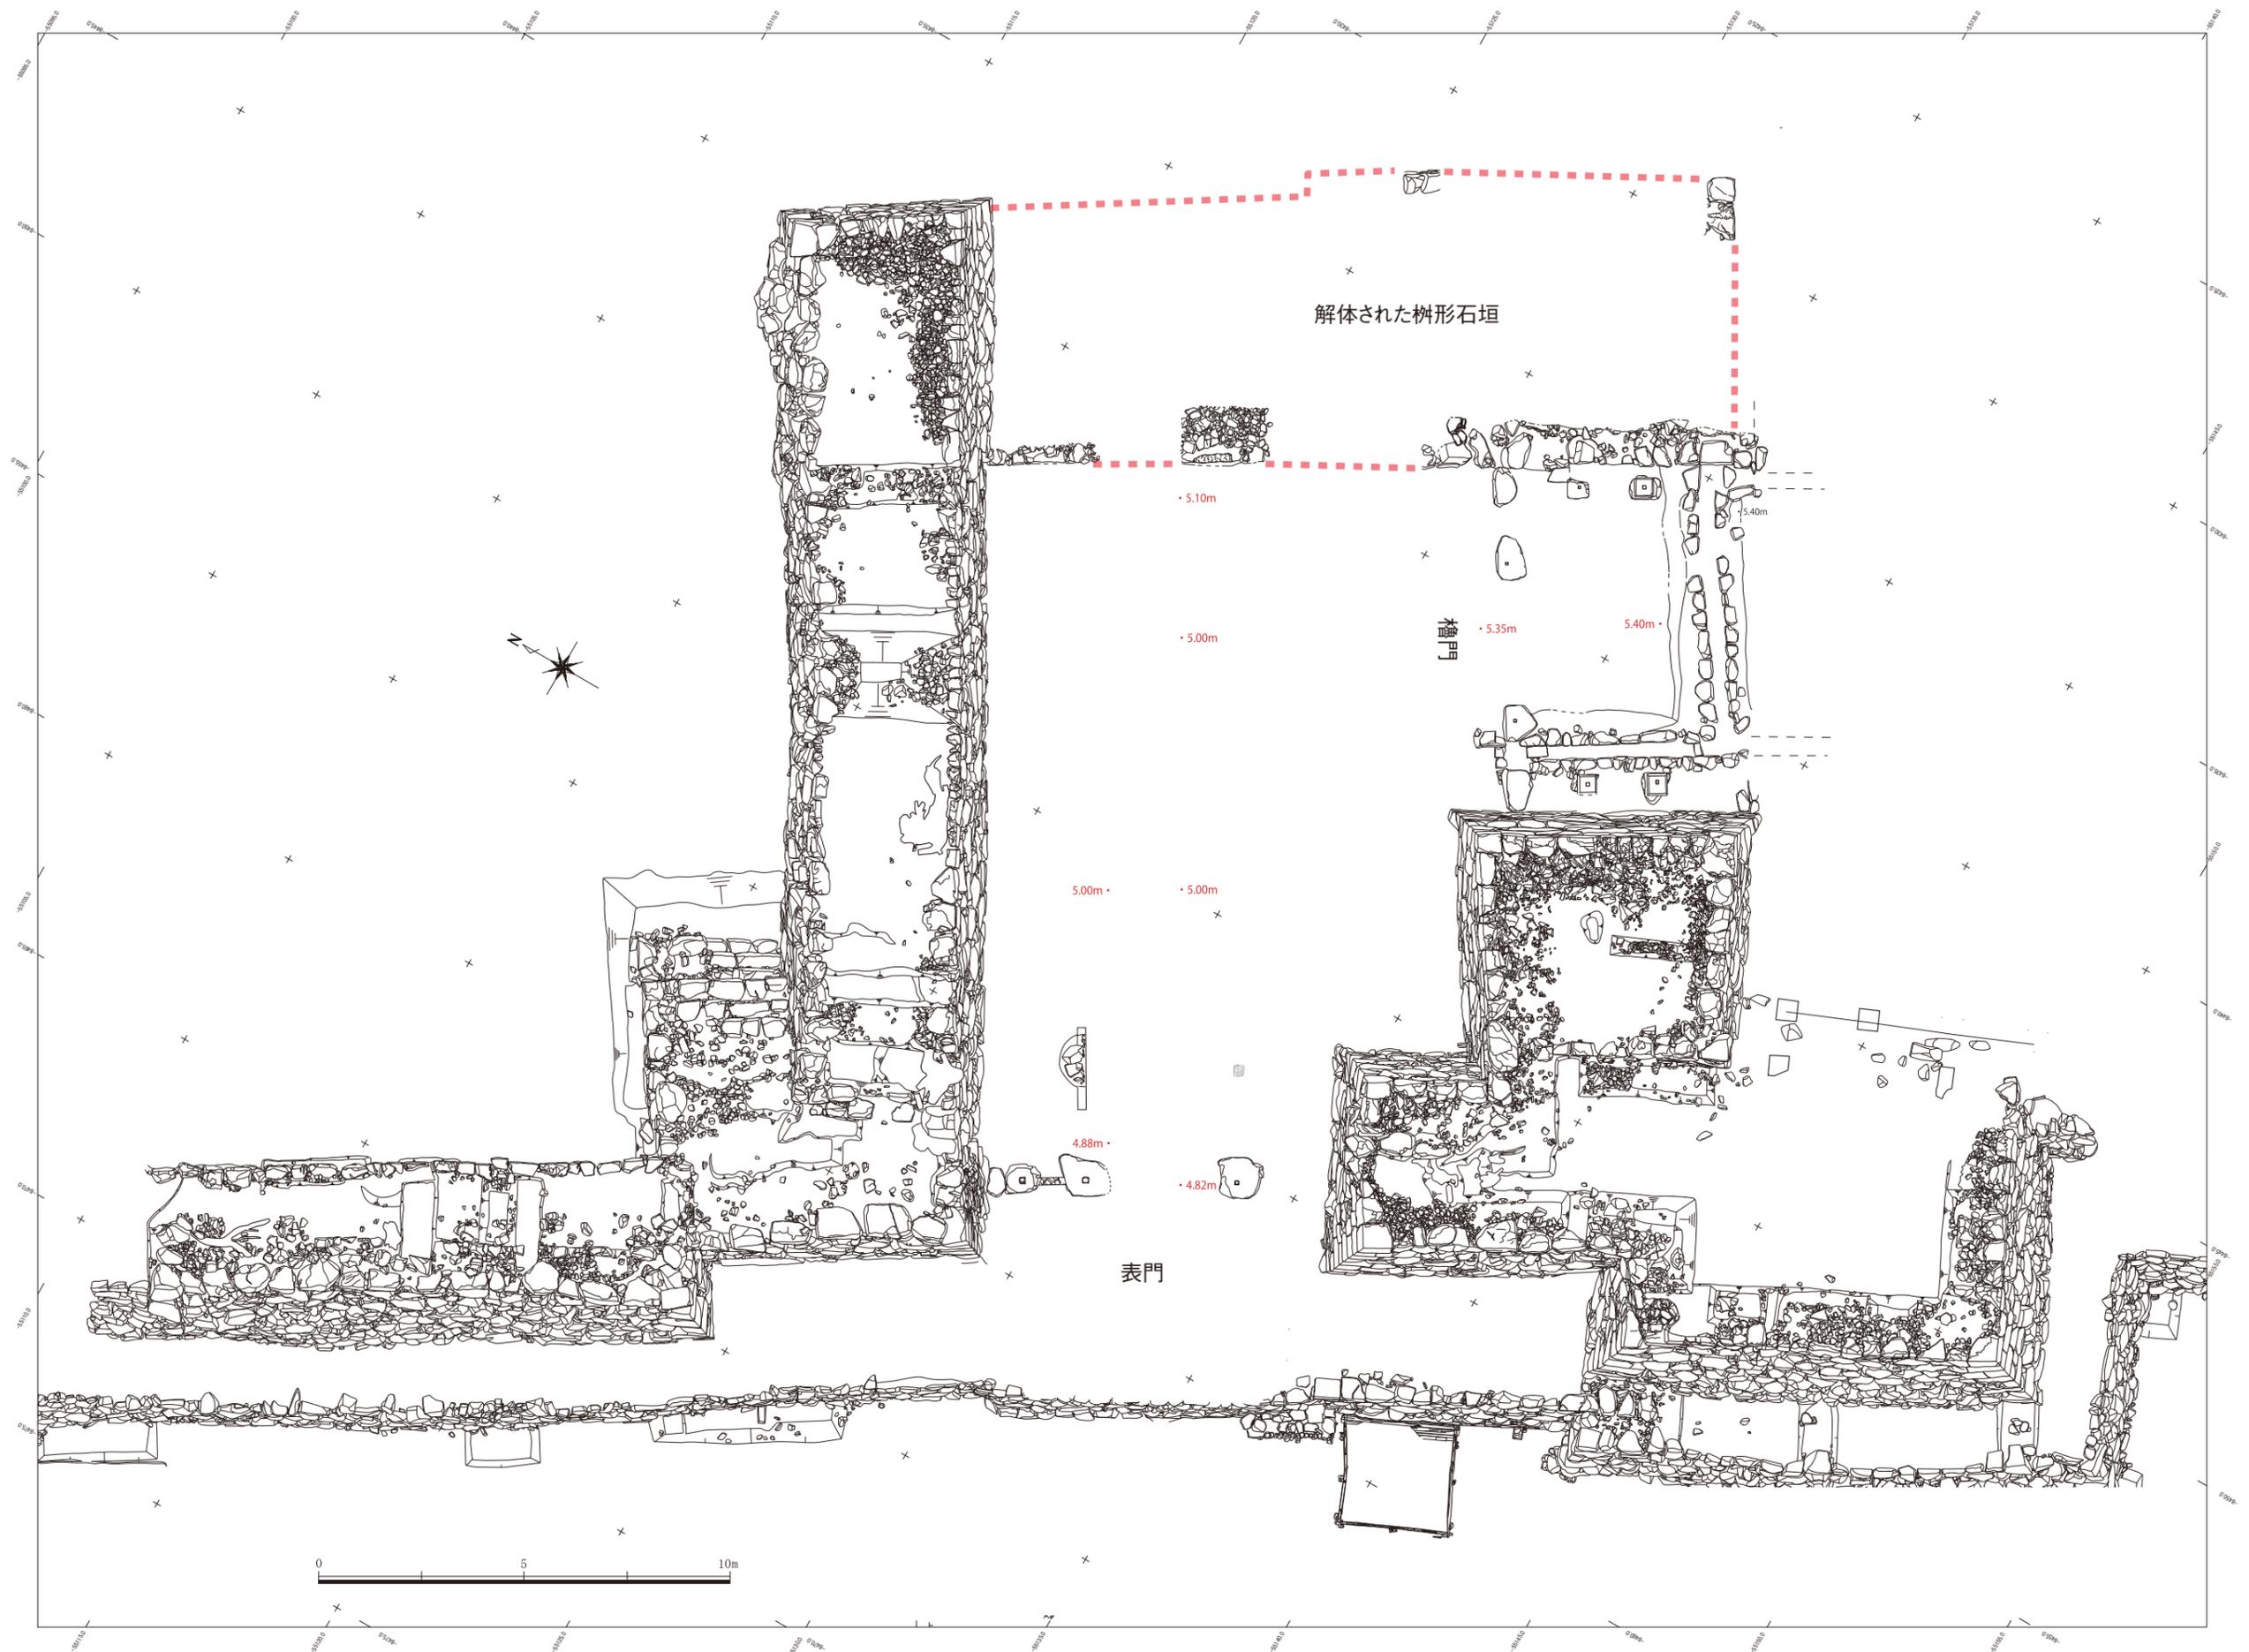
第69図 中ノ御門周辺遺構図(S=1/150)

先述の通り、梁間2間半、桁行12間という数値は正確であるとみられ、桁行の半分である6間が当調査区内、櫓台上にあったようである。絵図中の柱割をみると梁間方向に6本、桁行方向へ7本の柱が描かれている。あくまで櫓内の柱数であるため、この数が直接地面(或いは礎石)に並ぶ柱数とは言い切れ

ないが、立つ場所としては同じ位置が想定される。この場合、柱は石垣天端石上に並んでいるため、上面が直接礎石の役目を担っていたと考えられる。しかし、建物解体後1世紀以上も経ちその間、露出していたため、現存石垣天端面上に柱痕は残ってはいなかった。
