# 平成17(2005)年度

# 鳥取市内遺跡発掘調査概要報告書

鳥取市教育委員会

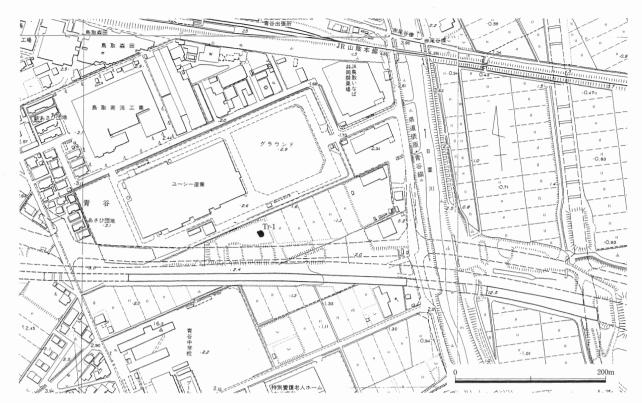
第11図 青谷上寺地遺跡 調査トレンチ配置図

今回の調査は民間工場の搬入路敷設に伴う確認調査である。対象地には多量の客土及び近隣のボーリング調査から脆弱な地盤であることが確認されており、客土除去と調査の迅速化を図るため、重機と人

力による掘削を併用することとした。壁面崩落を防止するため、段状に掘り下げることと緩傾斜の法面を設けることで対応した。また、水田跡の可能性なども考慮して将来的に分析を実施する予定で土壌サンプリングを行なった。

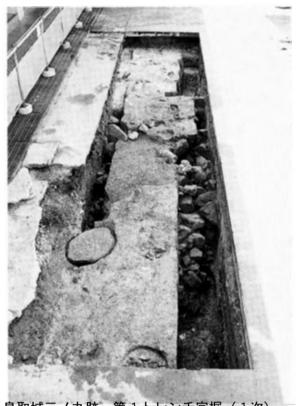
鳥取城三ノ丸跡 第1トレンチ完掘(1次) (北西から)

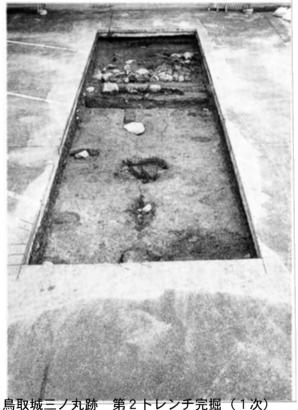
鳥取城三ノ丸跡 第2トレンチ完掘(1次) (南東から)

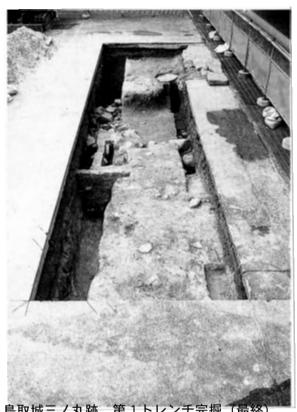
鳥取城三ノ丸跡 第1トレンチ完掘(最終) (南東から)

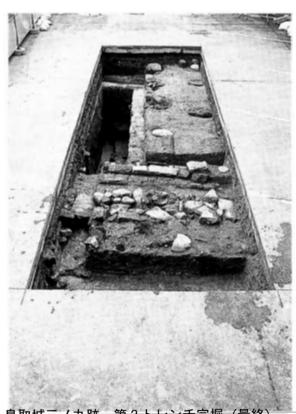
鳥取城三ノ丸跡 第2トレンチ完掘(最終) (北西から)
