蓮ヶ池横穴群

保存整備事業概報Ⅲ

(昭和63年度計測調査概報)

宮崎市教育委員会

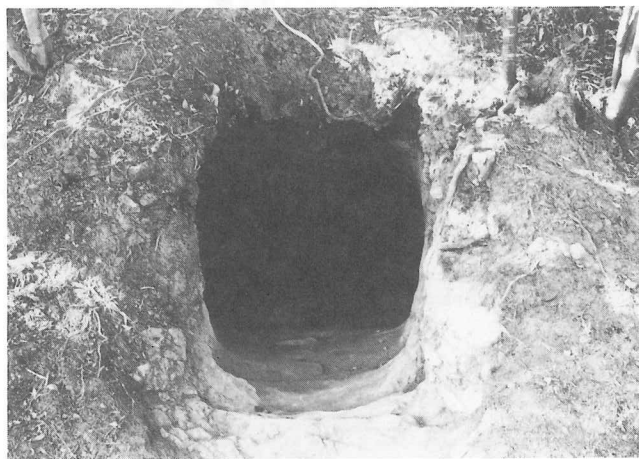
図版2 24号横穴

玄室床面の標高は、29.7m内外で、主軸方向はN-44°-Wを示す。羨道は幅1.5m、長さ1.2mの床面をもち、

平入りタイプの玄室に至る。

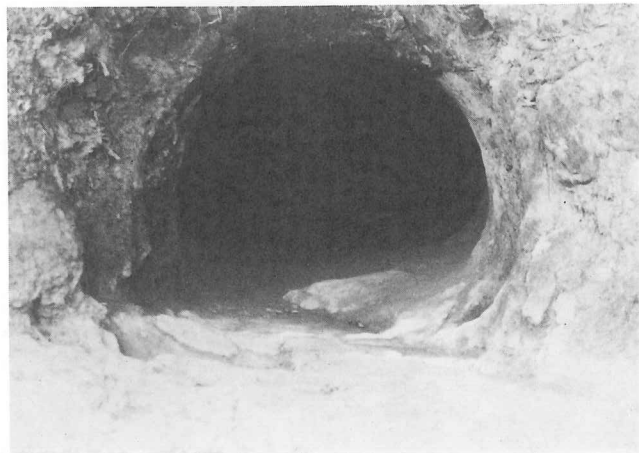
図版4 25号横穴

玄室床面の標高は、26.4m内外で、主軸方向はN-32°-Wを示す。玄室は、入口幅2.4m、奥壁部幅2.4m、長さ2mの長方形の床面をもち、天井高1.5mの「寄棟造り」構造を成すものと思われる。

また、奥壁及び側壁に調整痕が見受けられる。

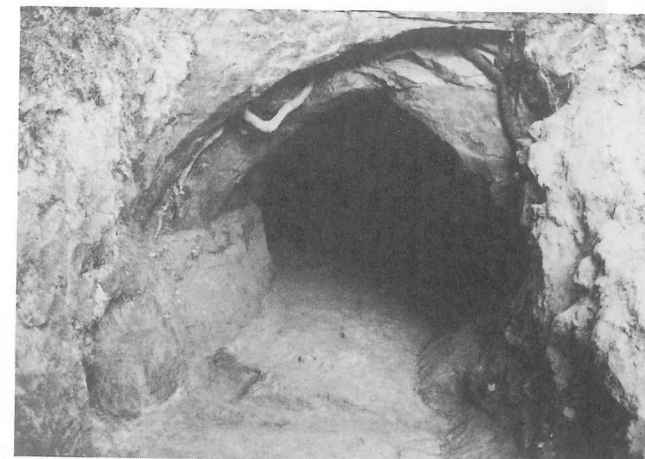
図版28 36号横穴

玄室は、妻入りタイプで、入口幅2.3m、奥壁部幅3.1m、長さ3mで、天井は現高で2.2mを測り、棟稜線を良く残した「寄棟造り」構造である。

側壁及び奥壁に整然とした調整痕が施され、側壁は幅約10cmで、奥壁はやや幅広で、15cmの縦列調整痕である。蓮ヶ池横穴群の中で最も良く調整され、また残存している横穴である。

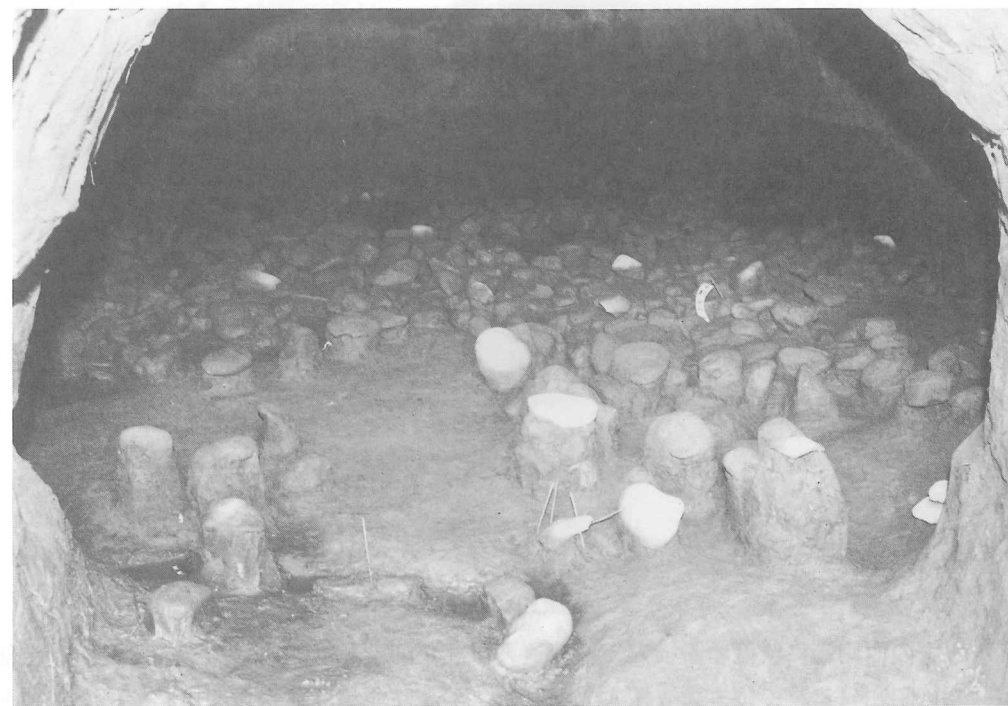
図版41 32号横穴玄室内礫床状況

天井部及び天井部からの側壁に薄い剝落は見受けられるものの、良く原形をとどめている横穴である。玄室床面は川原石を敷きつめた礫床となり、玄室奥部において、奥壁より1.3 m、玄室中央部に寄った位置に高さ5 cmの段をもつ屍床を付設している。

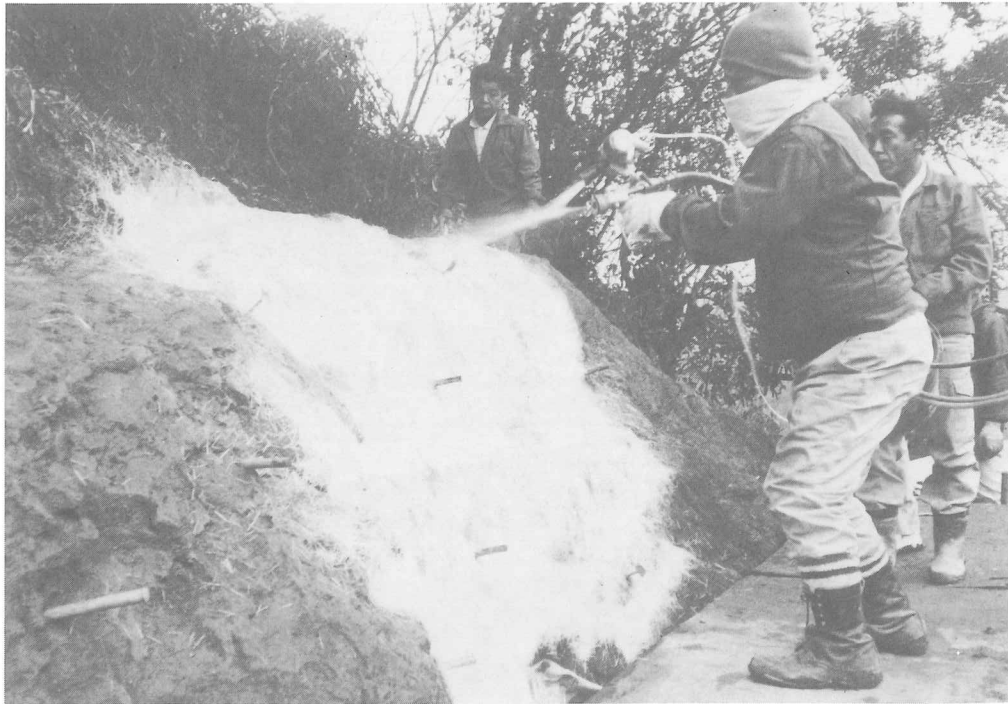
図版49 2号～5号横穴保存工事（下地FRP貼付作業）

2, 3, 4, 5, 22号横穴保存工事については、5号及び22号は未調査の横穴であったため、保存修復は最小限度にとどめ、2, 3, 4号横穴を主体とする保存工事を実施した。2, 3, 4号横穴については、本年度は横穴前面部及び羨道部の二次保存処理を行った。工法としては、樹脂の壁面への含浸後、ガラス繊維を混ぜたFRPを吹き付け、ステンレスの骨組みを組んだのち発泡ウレタンを吹き付け、それにステンレス金網の貼り付け、さらに、FRPを吹き付け、FRPで発泡ウレタンを包む形とし、仕上げとして、擬土（樹脂と土を混ぜたもの）を貼り付けるものである。
