宮崎市文化財調査報告書 第87集

宮崎市試掘・確認調査報告書

宮崎市教育委員会

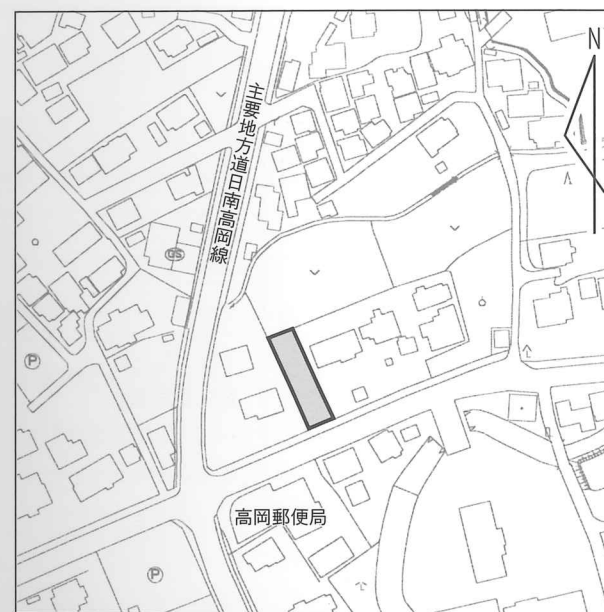
調査対象地 (1/3000)

立地 当該地は大淀川左岸の低地上に立地する。高岡町の市街地中心部付近に当たる。周知の文化財包蔵地「高岡麓遺跡」の域内であり、これまでの発掘調査によって、近世、薩摩藩の外城として立ち並んだ武家屋敷ばかりでなく、近隣の高岡郵便局の発掘調査では、中世や古墳時代まで遡る遺物が出土され、包蔵地の推定時期幅が一気に広がった。今回の予定地は区画整理事業によって道路が建設される場所にあたる。この地点における確認調査は昨年度も行っているが、その際に資材が置かれて調査出来なかった部分について、撤去後に確認したところ、地表面から石組みらしきものが検出されたことから、今回はその部分を重点に置き、改めて確認調査を行った。

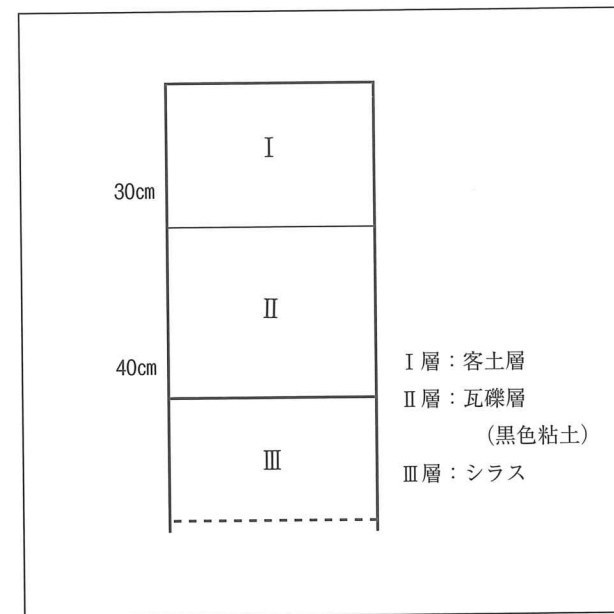
土層柱状模式図

調査結果 調査は人力で行い、事業地内に1m×1mのトレンチを設定したところ、近年校舍取り壊し後に客土を盛ったと考えられ、表土下からはシラスと黒色粘質土による攪乱層の分厚い堆積が検出された。この層を取り除くと、旧校舍取り壊し時に生じたと思われる、夥しい廃材を含んだ、非常に硬い黒褐色土が現れた。また、その下位の黒褐色土層は学校使用時と思われる非常に硬化した層が確認された。そしてその下位はシラスであり、遺物包含層であるロームは消失していた。トレンチは3ヶ所設定したが、堆積状況はいずれも同じであった。

事業地は、シラスが露出した崖に近いこともあり、予定地の包含層は小学校建設時に既に削平されたと考えられ、埋蔵文化財の残存は確認されなかった。しかしながら、鹿村野小学校西側の地形は丘陵を呈しており、埋蔵文化財包蔵地が存在する可能性があるため、今後も注意する必要がある。

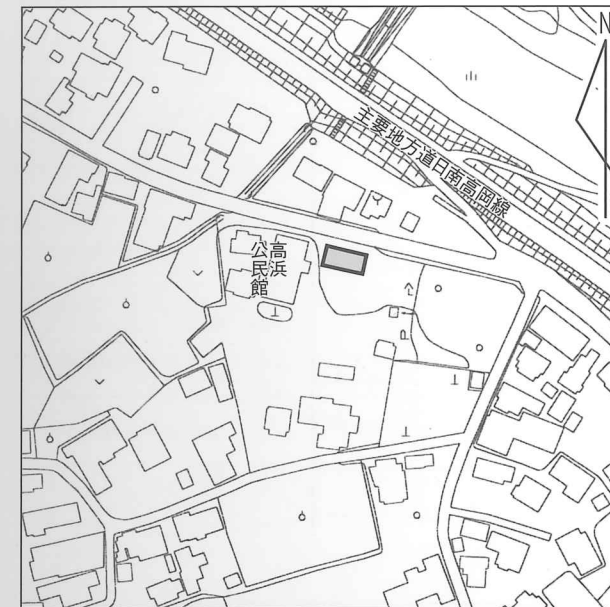
調査対象地 (1/3000)

立地 高岡町市街地の対岸にあたる高浜地区は、南部の台地上に多くの遺跡が分布するが、今回の計画地は、台地から降りた河岸段丘下にある高浜公民館の駐車場である。江戸時代より観賞用として植えられた梅は「月知梅」と呼ばれ、花の咲く春先は毎年多くの観光客を集めている。また、同地には当時から神社があったと伝えられており、神社関連の施設が存在する可能性があるほか、公民館の脇には江戸時代中期以降の墓も集積されており、墓地が計画地まで広がっていた可能性も考えられる。計画地は、それら近世の埋蔵文化財が確認される可能性が考えられたため、開発に先立ち、試掘調査を実施した。

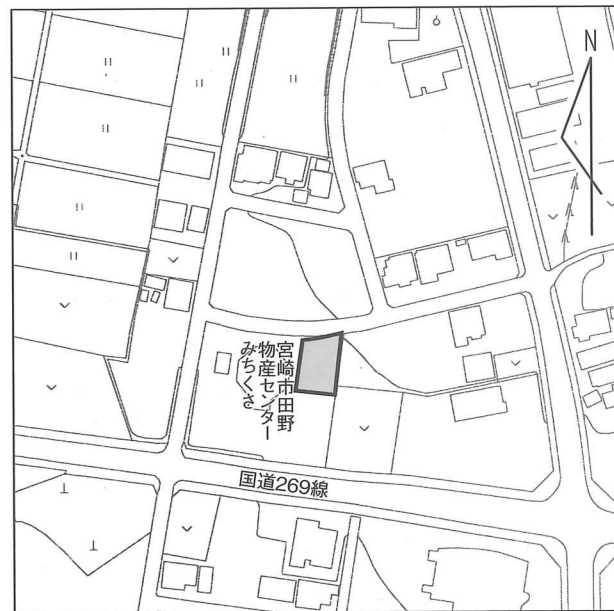
調査対象地 (1/3000)

立地 田野市街地は松山川右岸の台地にあたる。台地は比較的平坦だが、七野地区や前平地区、八重地区など周囲の台地に比べ標高が低いいためなのか、埋蔵文化財包蔵地の分布は希薄であり、南部には南原遺跡、崩ノ上遺跡が立地する程度である。今回調査原因となった消防倉庫の新設予定地は、その南原遺跡の隣接地にあたることから、開発に先んじて、試掘調査を行った。

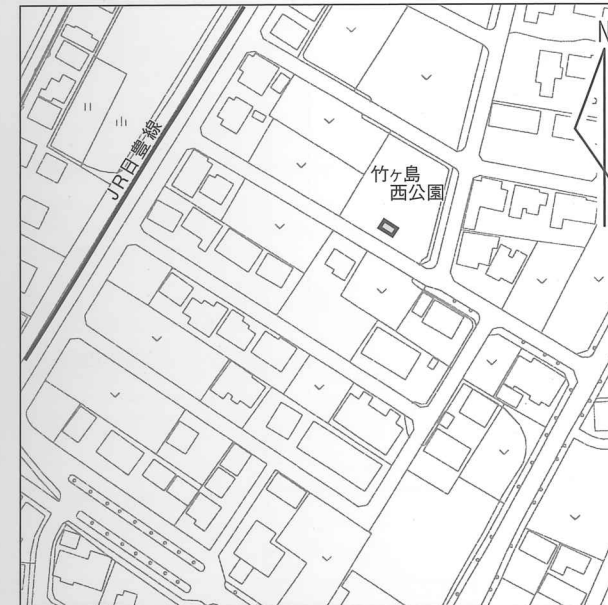
調査対象地 (1/3000)

立地 日向灘沿岸における砂丘（浜堤）の形成は、石崎川～新別府川間で顕著であるが、佐土原町域では2列の連なりを見ることができる。東側は石崎浜として知られ、高く明瞭な砂丘が形成されるが、西側は微高地状であり不明瞭である。計画地である熊田遺跡は、この西側の砂丘列上にある。周辺には中溝遺跡や伊賀給遺跡等、弥生時代以降の大規模遺跡が連なる。今回、防火水槽設置が計画された公園は石崎地区にあり、既に区画整理による開発が行われた後だが、区画整理前の地形が不明であり、造成により削平が行われていなければ、事業地においても隣接地同様の埋蔵文化財が確認される可能性を考え、開発に先立ち、事前の埋蔵文化財試掘調査を実施した。

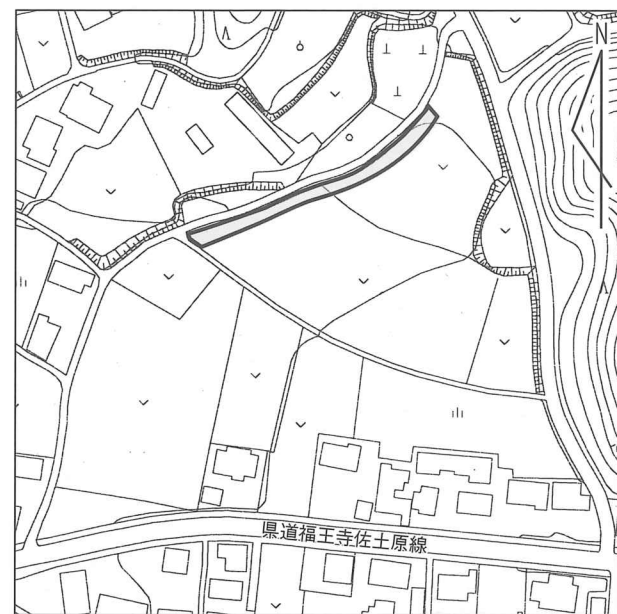
調査対象地 (1/3000)

立地 船野型細石刃核の標識遺跡となった船野遺跡を始め、多くの旧石器・縄文時代の遺跡がする船野地区は、石崎川支流による浸食を受けた台地上に位置する。下屋敷第1遺跡は台地が最も幅広となった地点にあり、バイパス建設時にも発掘調査が行われ、旧石器・縄文時代の遺物が出土した。今回の開発予定地は、下屋敷第1遺跡の東端部にあたる。また、下図の北側にあたるが、船野台地とは谷を挟んで北側の仲間原台地端部に分布する永谷遺跡も計画地に含まれるため、開発に先立ち、事前の試掘調査を行った。

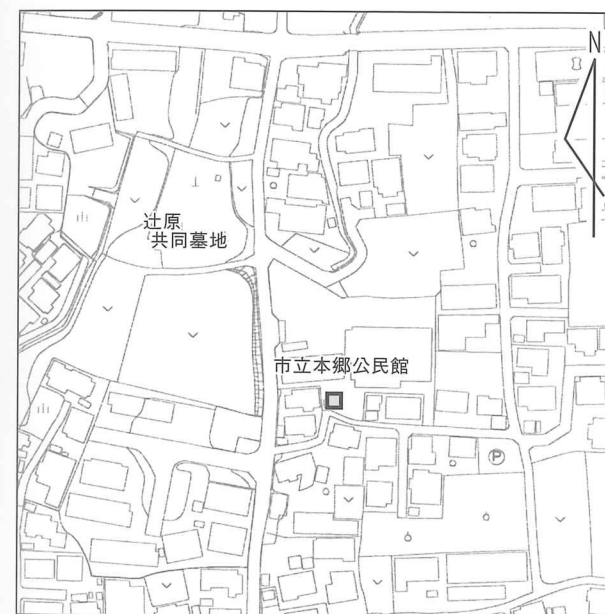
調査対象地 (1/3000)

立地 計画地は、宮崎空港や水田を含む平野部と、住宅街の広がる丘陵部の中間に当たる。埋蔵文化財包蔵地は丘陵の東側斜面上に多く分布するが、計画地である本郷公民館は丘陵裾野に帯状に広がる微高地とはさほど高低差がなく、地形的な連続性が窺えたことから、周辺に分布する埋蔵文化財包蔵地が広がる可能性を考え、開発に先立ち、試掘調査を実施した。

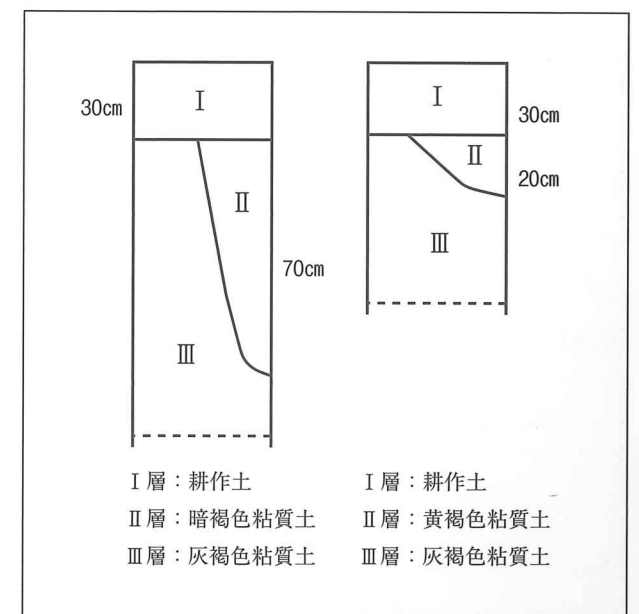
土層柱状模式図

Tr.1は柱穴17基（径20～30cmが10基、径約40cm以上が7基）、溝2条が検出された。西側は黄褐色の粘質土が確認され、多くの遺構が検出されたが、東側は試掘坑沿いに溝が確認された。幅2m以上、深さは70cm程度であり、底面は青灰色の粘質土が堆積していたことから、水が流れていたと考えられるが、底面・埋土共に遺物の出土はなかった。西側の黄褐色の地山が認められる部分からは柱穴が確認され、中央付近には径、深さ共に40cm、約70cmの間隔で並ぶ柱穴が検出された。他の遺構はいずれも浅く、上層は既に削平されたと考えられる。

Tr.2は、南側は黄褐色の地山が確認されたが、北側に暗黄褐色の攪乱層の堆積が認められた。層中の遺物は瓦や陶磁器など近世の遺物であり、より新しいものは確認されなかったため、近世段階の造成の可能性を考え、上面で検出を行ったが、遺構は確認できなかった。

調査区は全体的に表土が薄く、西から東に向かって緩やかな傾斜が認められた。東側からは堀や屋敷の柱穴と思われるピットの並びを確認することができた。対して西側は造成土により調査が不十分なままであったが、本来は東側同様、多くの柱穴を含むと考えられる。

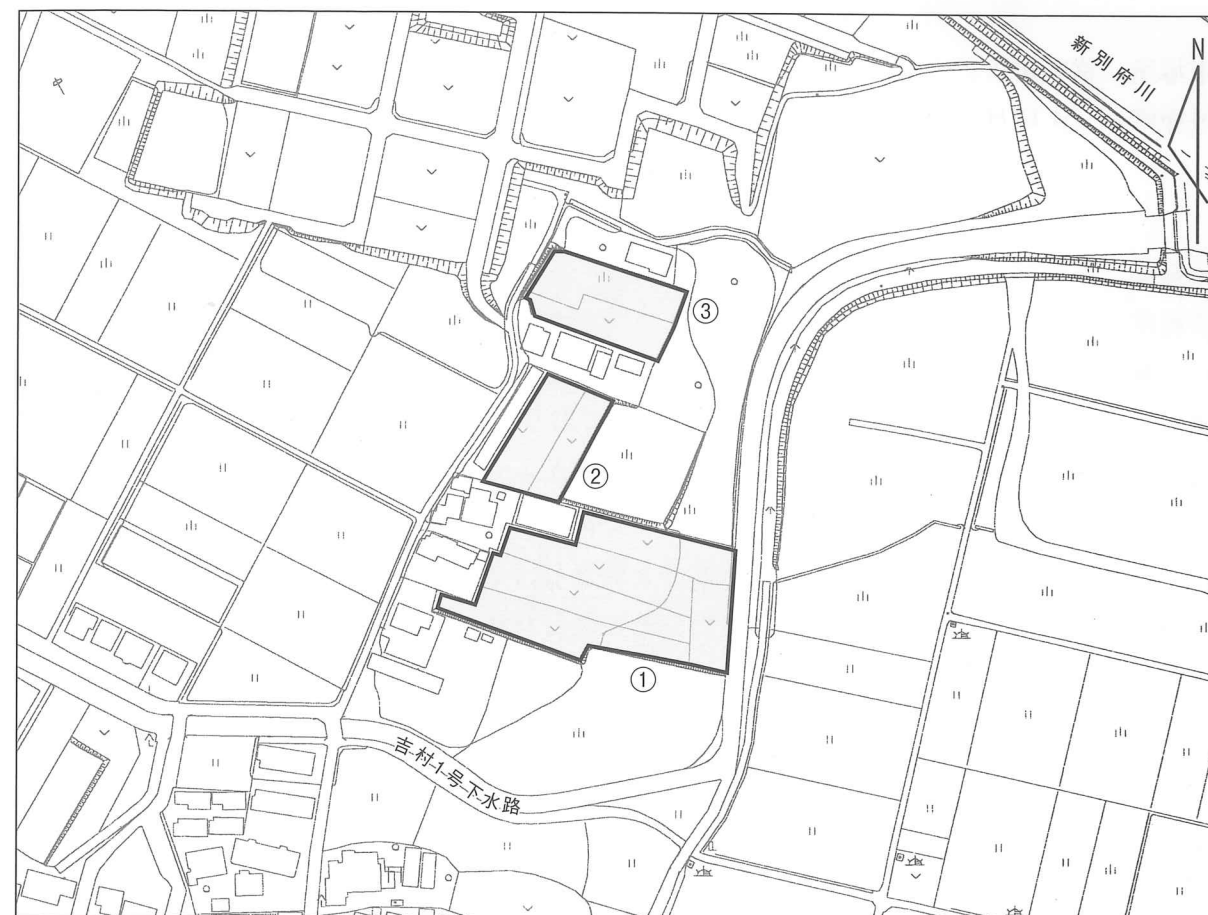
調査対象地 (1/3000)

立地 下藪遺跡は、前田川が北上し新別府川へと合流する地点にある左岸微高地上に立地する。前田川は近年の河川改修によって整備されており、それ以前は水田中にこの地区周辺が島状に隆起した地形であったと言われている。周知の埋蔵文化財包蔵地「下藪遺跡」の域内にあることから、開発前に埋蔵文化財調査を行うこととなった。なお、事業の都合上、準備が整った段階で調査を行う必要があったため、南から北へ三回に分けて行った。

1回目(図中①)は、最も南の、備考地が最も広がった地点に行った。畑土下位に暗褐色の砂質土を確認したものの、黄砂すら確認されことなく青灰色の砂層に到達した。いずれのトレンチからも、遺構は確認できなかった。

2回目(図中②)は、一度目の北隣にある畑地に行ったが、畑土下位から軽石を大量に含んだ青灰色の砂層を見ることとなった。現代のゴミ穴以外に人為的掘削の痕跡が見つからないばかりか、ここでも黄砂も確認されなかったことから、現地は全体的に大規模な削平が行われたと考えられる。

3回目(図中③)は最も北の畑地で行われた。これまでの調査と違い、いずれの調査区からも、耕作土下は畑の床土と思われる黄砂を含んだ攪乱層があり、その下位で黄砂に達した。黄砂上面に堆積する暗褐色土はここでも認められなかった。この黄砂上面で検出を行ったものの、確認できたのは耕作土から掘り込まれたプラスチック片等を含む現代の攪乱のみであった。

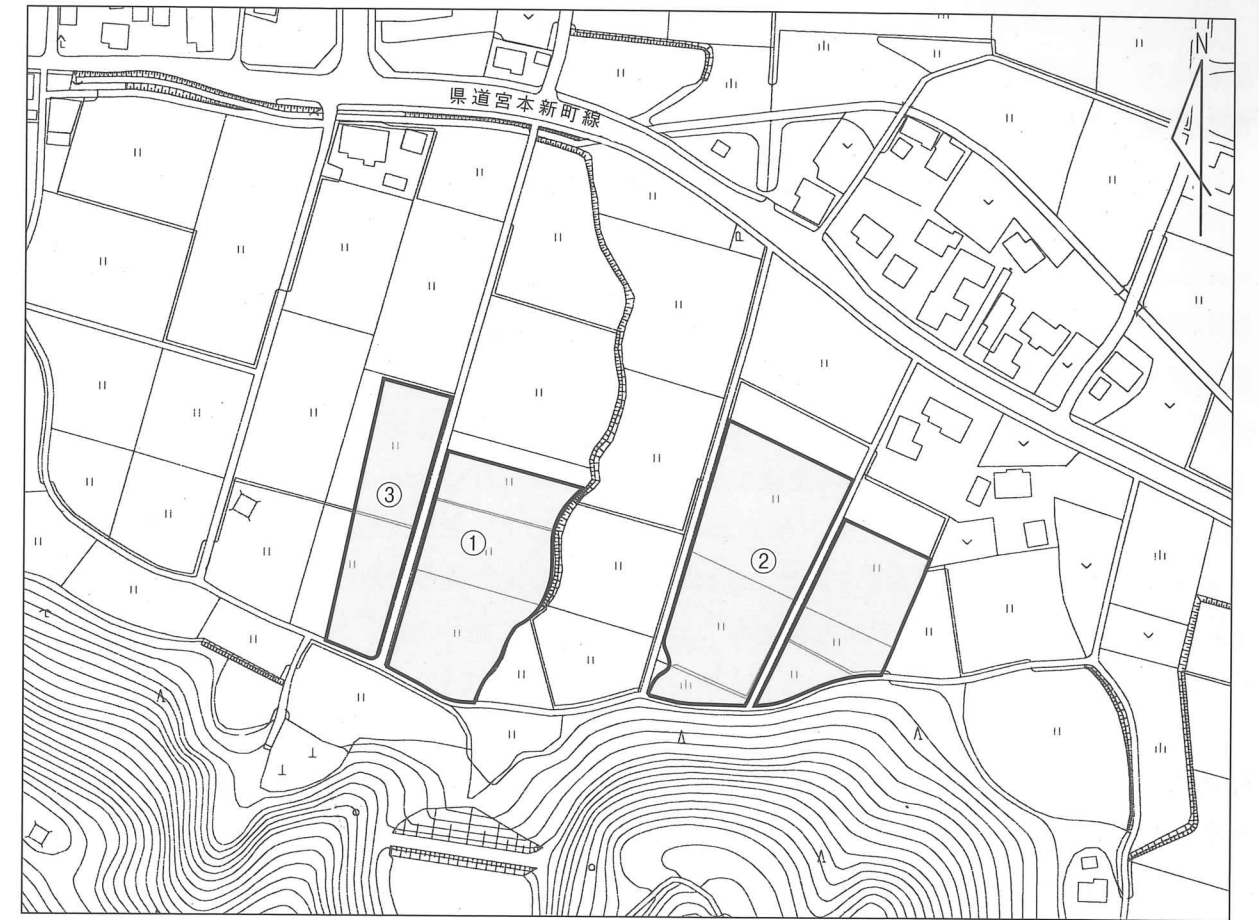
調査対象地 (1/3000)

立地 事業地は、一ツ瀬川右岸の丘陵から伸びる傾斜面上に位置する。一ツ瀬川が豪雨の度に流路を変えていたのに対し、この斜面は安定しており、生活環境に恵まれていたと考えられる。斜面上は丘陵の開析谷からのびる谷が一ツ瀬川に向かって伸びており、この谷を境に東に古城第2遺跡、西に宮ヶ迫遺跡が分布する。農地保全整備事業が行われるにあたって、まず平成22年度より工事の始まる谷の西側、宮ヶ迫遺跡部分を調査し、その後平成22年度秋より工事予定の谷の東側、古城第2遺跡部分を調査した。また、その後行われた宮ヶ迫遺跡の発掘調査において、遺跡の広がりが調査区西側まで認められたため、この部分を平成22年度に発掘調査する事とし、その遺跡の広がりについても確認調査を実施した。

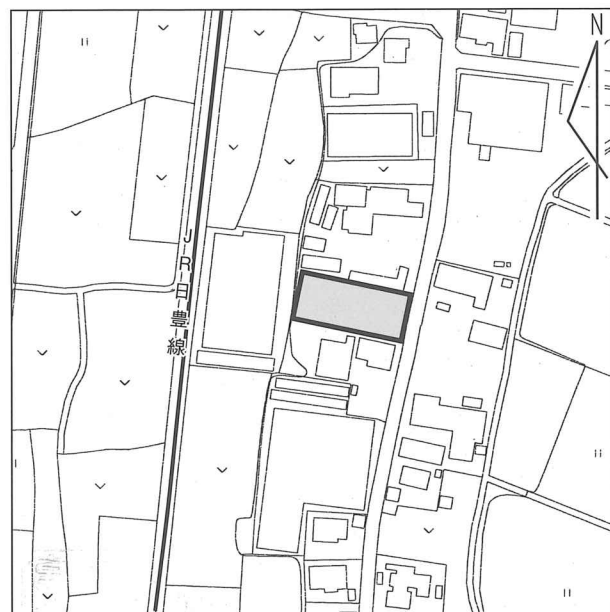
調査対象地 (1/3000)

立地 調査対象地は標高約12.0mの砂堤の南端に近い場所に位置する。この砂堤は、大淀川下流に発達した完新世段丘面群のひとつである下田島I面上に形成されたもので、数多くの弥生時代以降の遺跡が立地する。調査対象地から段を持って1m程低い西側隣接地には今回の試掘調査実施の根拠ともなった古墳時代の散布地「六ッ江遺跡」がある。また対象地と同様の砂丘上には直線距離で約900m北に県指定史跡「住吉村古墳第2号」(円墳指定)があり、対象地と住吉村古墳第2号間には、地形的な大きな隔たりはなく、一帯に相当期の集落の存在を想起させる。今回の調査対象地は農家の一面に共同住宅を建築するに先立ち行われたもので、以前は飼育牛を放牧していた場所である。

調査結果 調査対象地に3箇所の調査区を設定した。北側に東西方向に長い1.2×7.0mの調査区(Tr.1)、中央に南北方向に長い1.2×8.0mの調査区(Tr.2)、南に東西方向に長い1.2×10.0mの調査区(Tr.3)を設定した。いずれの調査区においても客土が著しく、現地表よりTr.1とTr.2では80cm、Tr.3では180cm以上と分厚く、屋敷地造成の際に入れられた可能性が高い。
