# 史跡永福寺跡

国指定史跡永福寺跡環境備整  
事業に係る発掘調査概要報告書

—昭和58年度—

史跡永福寺跡発掘調査団編  
鎌倉市教育委員会発行

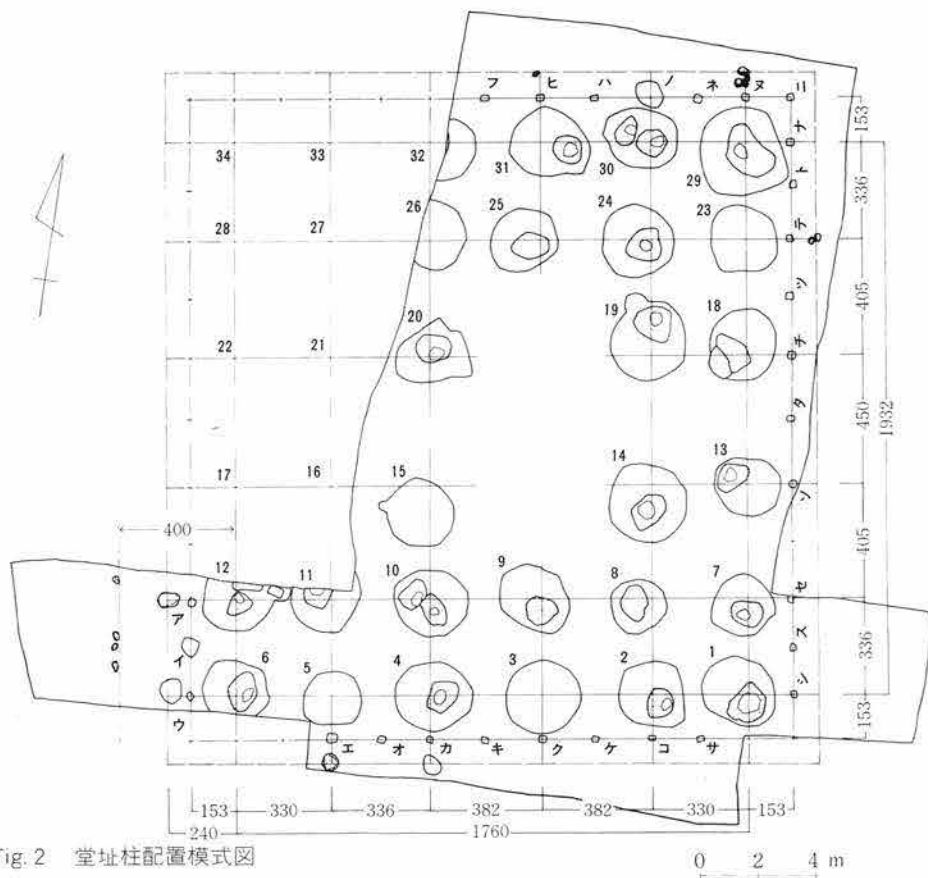
Fig. 2 堂址柱配置模式図

83A区に検出された堂址は、身舎部分で5間四方、内陣3間四方、来迎壁を有し、四囲に裳階もしくは椽をもつ形と考えられる。堂の正面はほぼ東に面し、軸線は現代磁北より12°ほど振れている。柱配置に関しては、礎石が動かされていることもあって、角柱椽束の心心距離から割り出した数字を使わざるをえなかった。

堂の正面中央柱間は450cm (15尺)を測り、その両脇は各405cm (13.5尺)、さらに脇の外陣部分は336cm (11.2尺あるいは330cm—11尺)という間尺を示す。堂の奥行きは、外陣部分330cm (11尺)に内陣部分の2間が各382cm (12.7尺強)あり、来迎壁背後が336cm (11.2尺)、さらに奥の外陣部分が330cm (11尺)となる。都合正面1932cm (64.4尺)、奥行1760cm (58.6尺)ということになる。

椽は角柱椽束までで153cm（5.1尺）、礎石椽束までで240cm（8尺）あり、雨落ちラインまでは400cm（13.3尺強）ということになる。

以上の寸法はあくまでひとつの目安にすぎないが、何となく寸寸でうまく合っているようにも思われる。しかし問題となるのは、No.13-18掘り方向に対して、No.14-19間およびNo.15-20間が変に幅広くなって、しかも少しずつ南に偏っていることである。とくにNo.13-14-15のラインは、礎石や根石の抜き取りに際して掘り方が荒されていることを考慮に入れても、著しく不揃いである。この問題を解決するためには、将来堂の後半部にあたる西側一帯をも調査する必要がある。

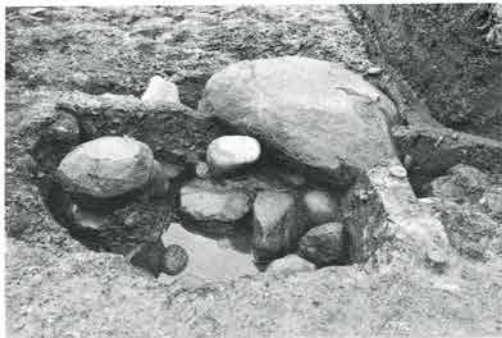
◀ 1. 礎石掘り方No.1 (南より)

礎石は原位置を動されているものの、掘り方中に残存する玉石はかつて礎石を支えていた根石であることは容易に想像できる。その状況はNo.1～3掘り方に良く残されており、掘り方を掘った後に数十個の径20～30cmのやや平たい伊豆石の円形河原石を、地山の粘土で間をつめながら積み重ねて礎石を受け支えるようにしたものと考えられる。礎石自体が河原石で形がまちまちな上に、必ずしも平たく置くとはいえなかったようで、長手方向の先に柱座を切り出したものもあるので、このような根石の積み方は複雑ではあるが一面便宜的ともいえる。根石は前述のような大きさであり、鎌倉の各所の遺跡で見ると、屋敷や小堂宇の礎石として転用するのに手頃なものであるから、この大型礎石が動かされている原因のひとつに、根石の抜き取りということもあるのではなかろうか。とくに根石の残存は南東部のNo.1～3およびNo.7掘り方に顕著で、他の部分では殆ど残っていないことは示唆的である。
