金沢城史料叢書13

金沢城公園整備事業に係る埋蔵文化財調査報告書4

# 金 沢 城 跡

## 河 北 門

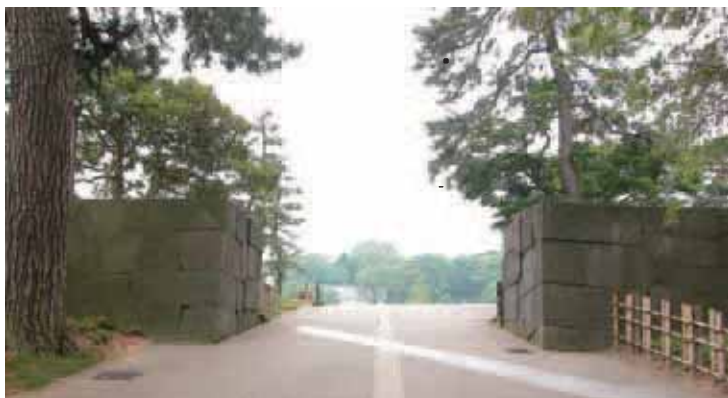
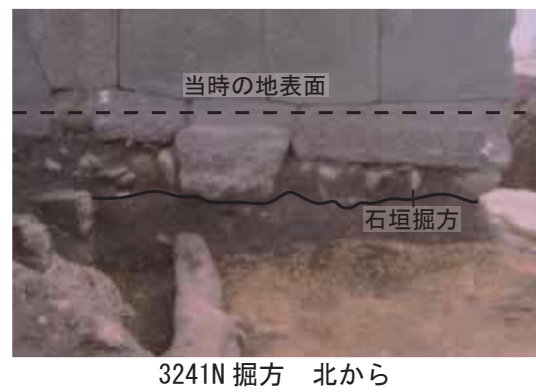
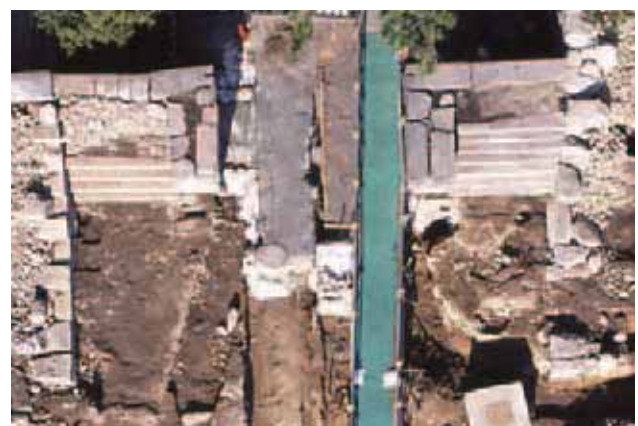
第16図 3241・3231 (東側・西側類当石垣)

**規模・構造** 構造は、側と底一体の削り貫き箱型で底部両小口は接続のための切り込みが入っている。SD004 底裏に接するように蓋石が設置されていた。側部分の内側は外周が幅 3～4cm で平滑に調整されているが、他はノミ痕が粗く残り、SD004 に比べ底面の調整も粗い。外側の調整については破損が激しく不明である。厚さは側・底部とも 9cm である。調査区内で唯一確認された石組溝の蓋石は、厚さ 9cm、上面はノミ痕が粗く残る。平面の規模・内面加工・接続部分については不明である。蓋上面から側面上部にかけては、水漏れ防止のためと考えられる橙色粘土が貼られている。また、「金沢城絵図」（第 3 図-5）では、一ノ門付近に南北方向の溝と考えられるラインが描かれており、東西方向の溝との交点は方形の枘のようなものが確認できる。本調査では近代以降の配管等により大きく攪乱され確認できていないが、本来は SD004 の中央部付近で枘と接続し、一ノ門を通り河北坂下へ排水する溝として機能していたと考えられる。

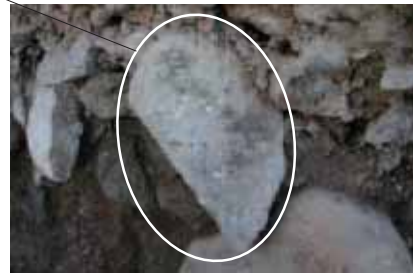
鉛が付着した戸室石剥片

一方のSD214北壁の断面観察では、北西角脇石前面で、戸室石剥片を大量に含む層が枅形整地土層を掘り込んでいるのを確認した(第31図)。整地土には石垣前面の掘方がみえないことから現存の北西角脇石設置と同時施工したものと考えられる。剥片層は溶けた鉛が付着した剥片を含むため、宝暦の大火後に石垣修理で石材を加工した際にでた剥片の廃棄坑と考えられる。角脇石背後では、石尻方向に掘り込む掘方に新旧がみられ、平面での改修範囲のラインやSD214掘方南壁との対応から、幅が広く緩やかな掘方が創建時、狭い掘方が改修時と推測した。この改修とは、石垣が切石化された際と宝暦の大火後の2つが想定できるが、北西角脇石前面の土層の状況からは、宝暦の大火以前の改修時のものの可能性が高い。

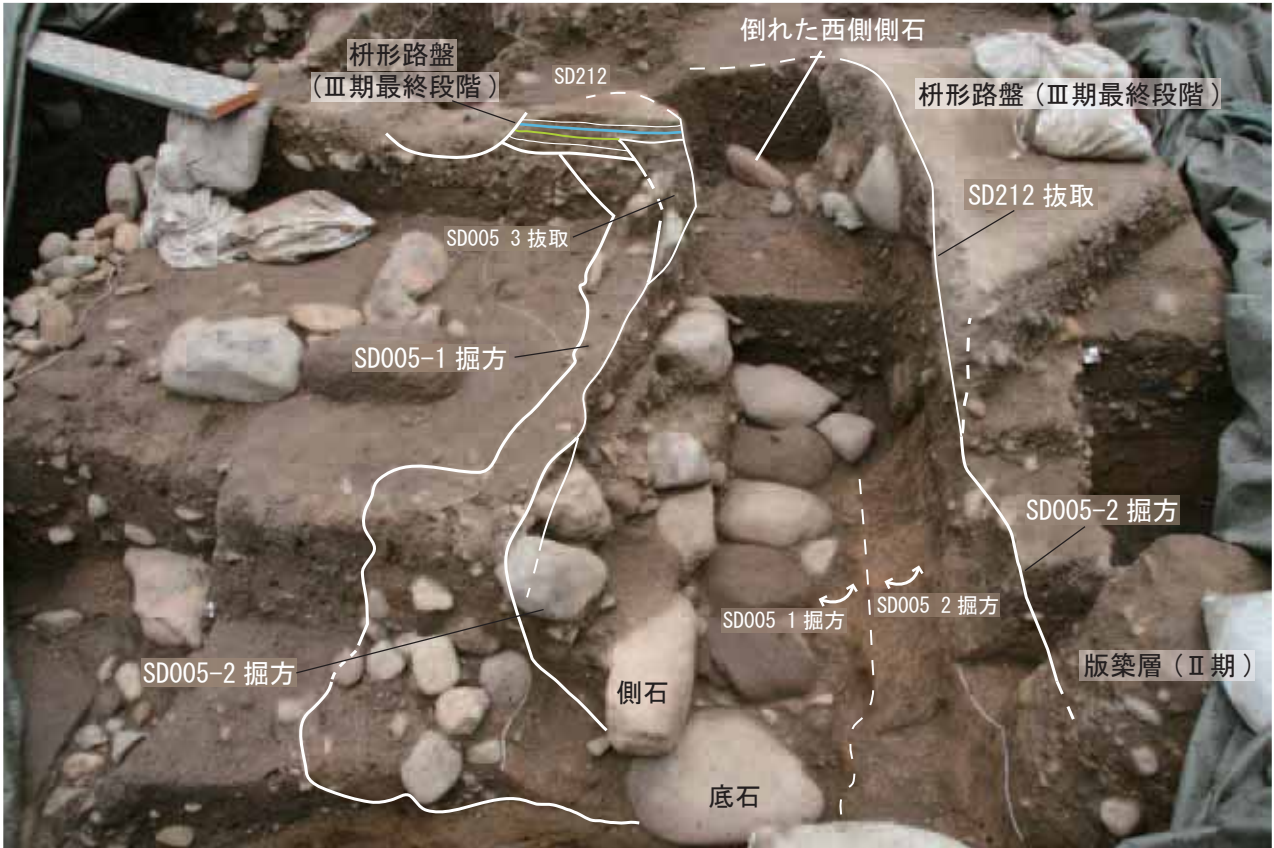
第46図 SD005 (石組暗渠)

- 1 川原石組暗渠掘方が掘削され(第45図中赤線)、裏込め土を充填しながら底石と側石として断面形扁平な川原石が据えられる。側石は立てた状態である。当時は川原石の蓋があり上面は路盤(第45図中破線茶色)として整備されていたと考えられる。〈1段階川原石組暗渠=SD005-1〉
- 2 1段階の底石を残し側石が抜き取られ、東側掘方幅が少し狭まり新たな側石(東側のみ残存し断面俵形であった)が置かれる。1段階同様に川原石の蓋や、路盤(Ⅲ期途中の路盤：黄緑色)も整備されていたと想定している。〈2段階川原石組暗渠=SD005-2〉
- 3 2段階側石が一部抜き取られ埋め戻される。遺構脇には路盤(黄緑色)が残存している。川原石組暗渠の上部に凝灰岩石組暗渠<SD005-3>が構築される(第45図中紫線)。抜き取れと凝灰岩破片のみ確認しているが、機能時はおそらくⅢ期中の路盤(破線緑色)に覆われていたものと思われる。
- 4 凝灰岩石組暗渠が抜き取られ、埋め戻され枅形路盤(Ⅲ期最終段階路盤：青色)が造られる。
- 5 上部に近代整地層(白色)が堆積した後、切り込むようにSD212(近代溝)が掘削される。

**SD005-3** その後ほぼ同位置に板石組あるいは削り貫き箱型の凝灰岩を用いた暗渠が造られたと考えられるが、遺存状況は悪く凝灰岩の板状破片を多く含む抜き取れのみ確認している。

SD005 関連遺構 (SD212 除去状況) 北から

SD005 関連遺構変遷状況 北から
