# 地底の森ミュージアム・縄文の森広場 研究報告2023

仙台市縄文の森広場野外展示の復元住居柱木材の強度測定と修繕について

# 仙台市縄文の森広場野外展示の復元住居柱木材の強度測定と修繕について

佐藤祐輔・大塚亜希子

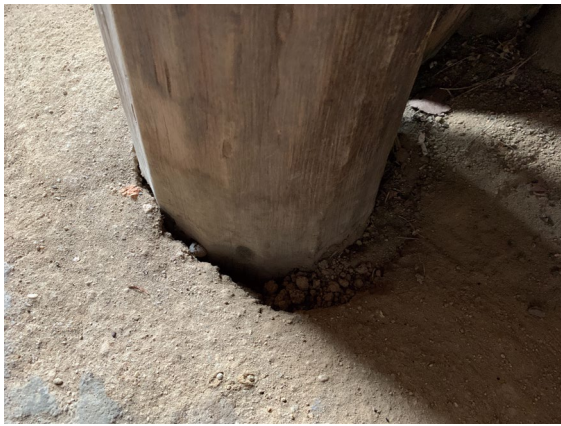
第1図 地震による被害（9号住居）

2022年3月16日に発生した福島県沖を震源とする地震（仙台市太白区：震度5強）の影響によって、野外展示の復元住居の柱木材と床に隙間が生じるなどの被害が確認された（第1図）。

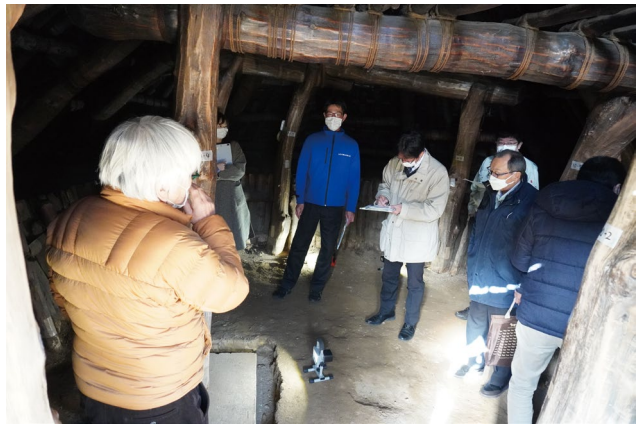
第2図 現地指導の様子

それに伴い、柱木材の状態確認および維持管理について助言を受ける場として、有識者を招聘し、2022年12月3日および9日に現場の確認、指導を受けた（第2図）。招聘した有識者は以下のとおりである。

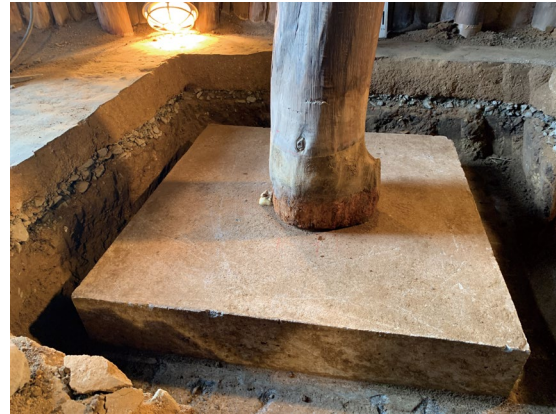
第4図 床面の掘削と断面

第4図は、掘削した際の写真である。15～20cmほどの厚さで、タタキ・碎石・タタキの構造になっていることがわかる。

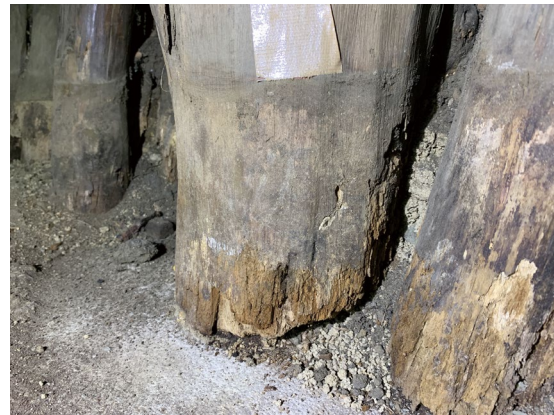
次に劣化が進んでいる柱材は、竪穴の壁面に接しているものであった。10・14号住居の柱材10-6、10-7、10-8（第5図）、14-3、14-6（第5図）、14-8である。壁面に接していない部分は比較的健全な状態を保つものの、壁面との接地面側は大きく腐食しており、材の半分程度が劣化している状態であった。

柱材 10-8 については、高さ 50mm 付近では部屋側から 80-170mm 付近、高さ 300mm 付近では部屋側から 80-140mm 付近、高さ 600mm 付近では部屋側から 80-120mm 付近、高さ 800mm 付近では部屋側から 80-100mm 付近において損傷もしくは空洞が検出された。高さ 50-600mm の高さ 450mm 付近を除いたどの高さにおいても部屋側から 80-170mm 付近において不安定な測定結果となった。材料診断を再度行うことを推奨する。

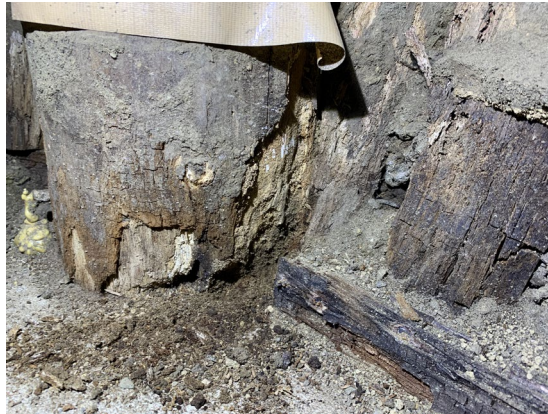
柱材 14-6

14-6 の測定値については、高さ 50-300mm 付近については、部材全体に損傷もしくは空洞が確認された。

今回劣化が著しく進行していた部材は 10 号住居柱材 10-3、柱材 10-8、14 号住居柱材 14-6 であった。該当箇所を第 21 図に赤丸で示す。今回劣化が進行していた部材は、第 22・23 図に柱材と土留柱の様子を示す。第 23 図に示すように、すべて盛土が土留柱で堰き止められなくなり、柱材に対して土留柱がピッタリ密着し、その周りを盛り上がった土で覆われている状態になっていた。今回目視で虫害による被害が確認された。詳細については調査が必要となるが、例えばシロアリであった場合は、土留め柱が餌場となり漏れ出した盛土が蟻道づくりを助けることとなり、柱への食害を容易にする原因となるため、早急にこちらの対処が必要である。土を取り除いた上で、柱と土留柱を遮断することを推奨する。

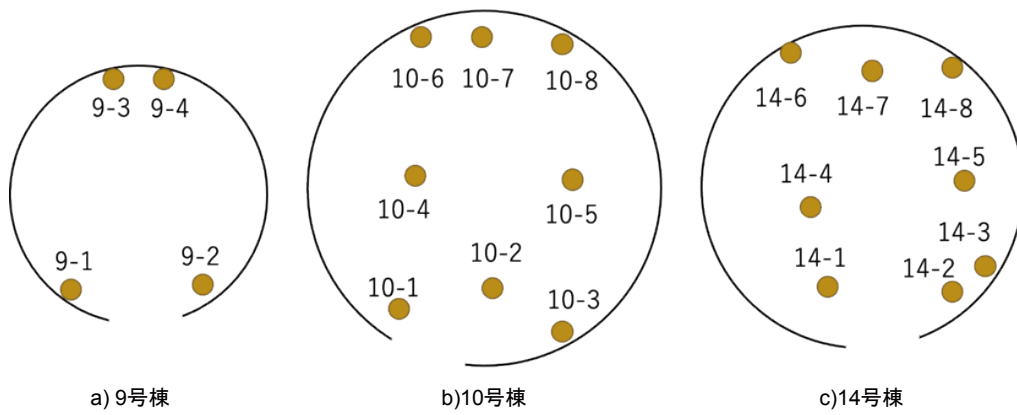
第7図 柱木材の配置図

各棟の柱の配置を第7図に示す。調査カ所は第9号柱4本・第10号柱8本・第14号柱8本の計20本の柱の調査を行った。調査箇所については、一つの柱に対して地表付近（地面から5cm）とその上部（地面から30cm）の二カ所で調査を行った。ただし、9号棟はコンクリート基礎からの高さとするが、10号棟・14号棟についてはたたきの土からの高さとする。

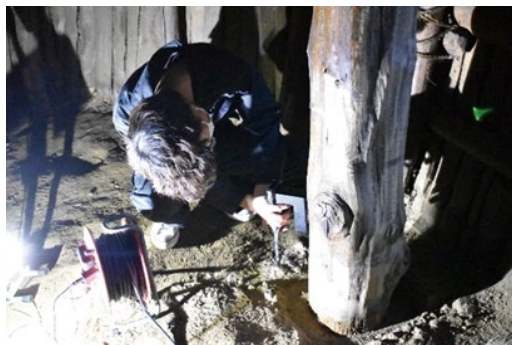
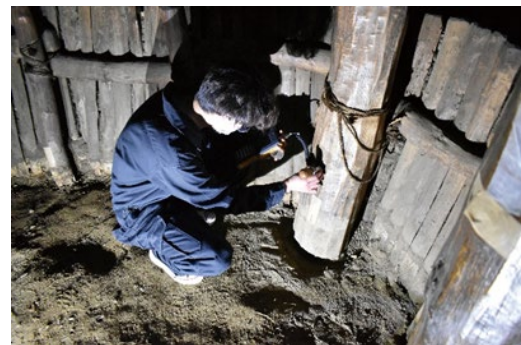
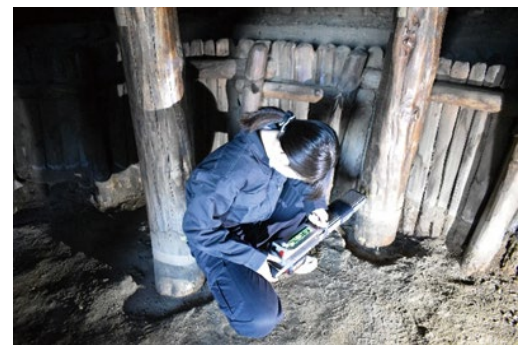
第8図 各種調査の様子

木材中の水分は各測定値に大きく影響することから、電気抵抗式と高周波容量式との2種類の測定器を使用して測定を行った。測定の様子を第8図1・2に示す。表面含水率はデータの精度向上のために、一つの調査カ所につき三回測定を行い、その平均を求めた。

穿孔抵抗値測定は、第8図4に示すように、レジストグラフを用いて測定を行った。部材に対して細いキリを挿入した際に、抵抗が大きければ、試験体は健全となる。しかし、抵抗が弱いあるいはほとんど抵抗がない場合には、腐朽もしくは空洞化している危険性がある。そのため、微破壊試験で内部の健全性を確認するためには有効な試験方法である。測定条件を貫入速度：100cm/min、回転速度：2500r/minと設定して測定を行なった。

1. 表面含水率 静電容量法

2. 表面含水率 電気抵抗法

4. 穿孔抵抗値測定

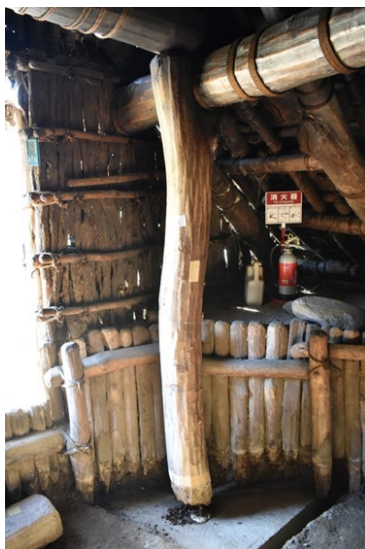
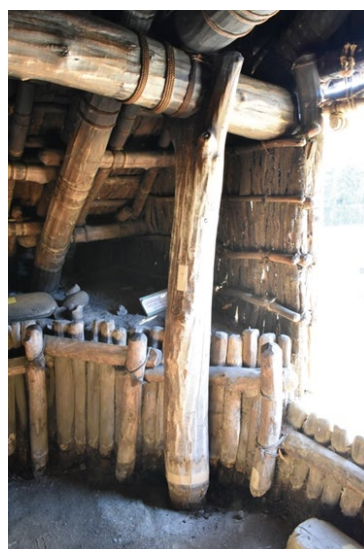
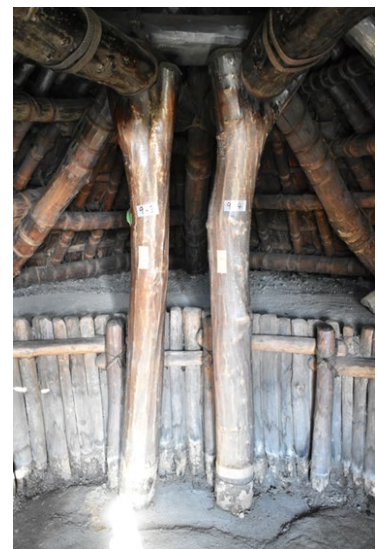
第 15 図 9号住居の部材の様子

9号住居の柱材の様子を第 15 図に示す。補修対象の柱材 9-1 は部屋側から 10～11cm 付近、柱材 9-1 は部屋側から 5～7cm 付近に空隙もしくは劣化が確認されており、5cm の高さで材料強度に不安ありと判断される。一方で、30cm 付近になると 15 を下回る場所はほとんどなく、一定の材料強度は保たれていることが推察される。ただし、9-2 の 80-120mm（アンカー付近）では下回ってはいないものの、かなりばらついているので、アンカーを増設されることに賛成する。

柱材 9-1

柱材 9-2

柱材 9-3

柱木材の劣化状況を把握したうえで、9 号住居の 2 本(9-1、9-2) は、緊急性が高いことから、優先的に修繕することとした。

腐食部分はノミで削り落とし(第 24 図 1)、柱の健全な部分のみを凸状に加工し、アンカーボルトを 4 本新たに設置した(第 24 図 2)。その周りを鉄板で囲い(第 24 図 3)、上記エポキシ樹脂を注入した。樹脂が固まった様子が第 24 図 4 である。

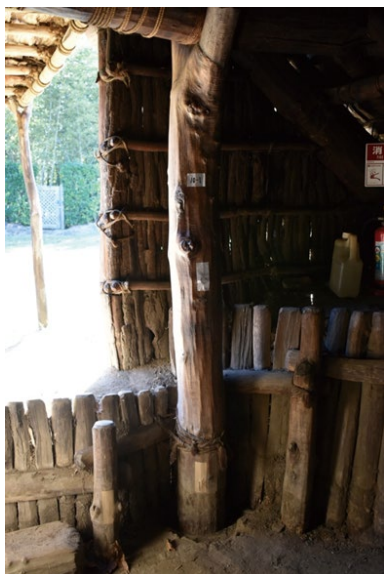
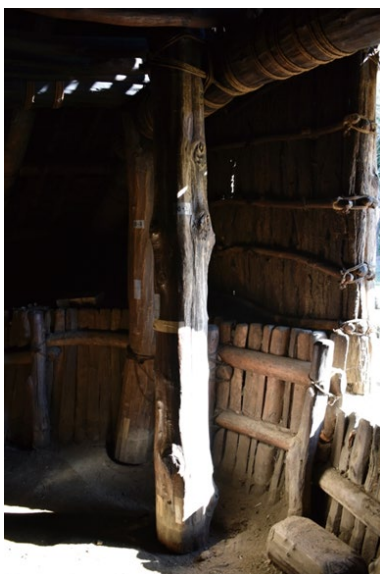
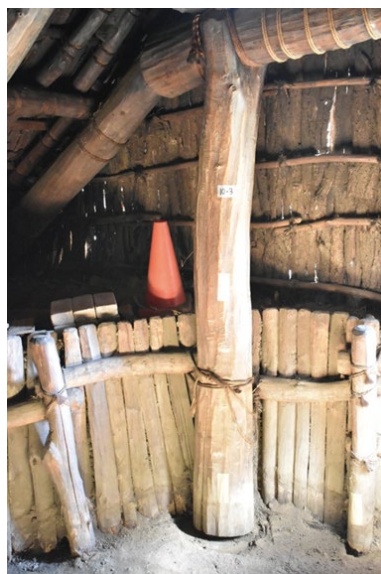
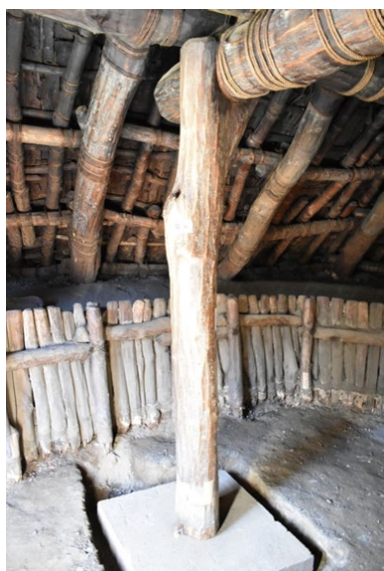
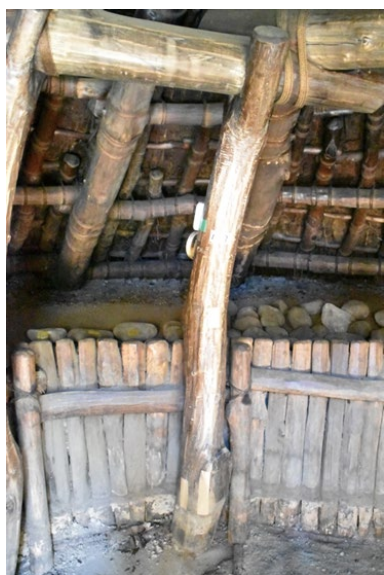
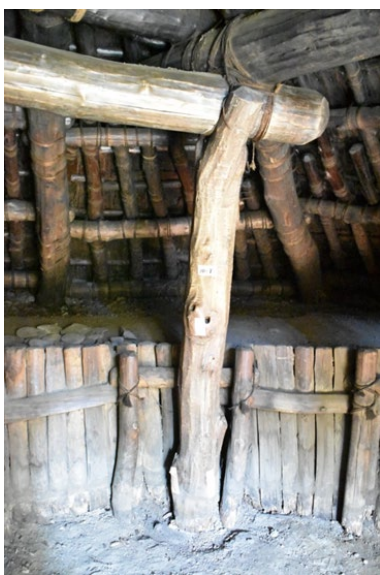
第 17 図 10 号住居の部材の様子

10号住居の柱材の様子を第 17 図に示す。柱材 10-2、柱材 10-4、柱材 10-5 の測定値は安定しており、部材に損傷もしくは空洞は検出されなかった。部材 10-6 の測定値については、現段階では損傷は確認されていないが、計測結果より、部屋側から 7～11cm 付近は今後も確認が必要である。

柱材 10-7 については、高さ 300mm 付近の高さのみ、部屋側から 40-70mm 付近において損傷もしくは空洞が確認された。

柱材 10-1、柱材 10-3 については、50-600mm のどの高さにおいても部屋側から 80-170mm 付近において不安定な測定結果となった。

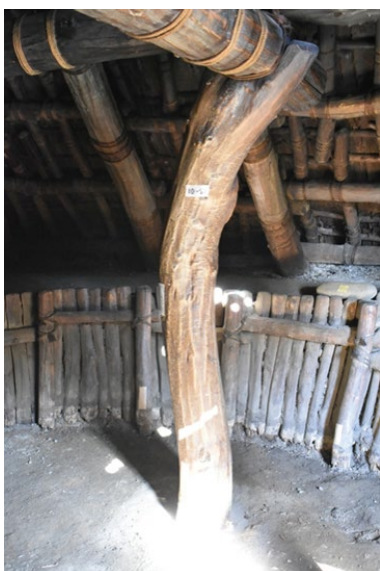
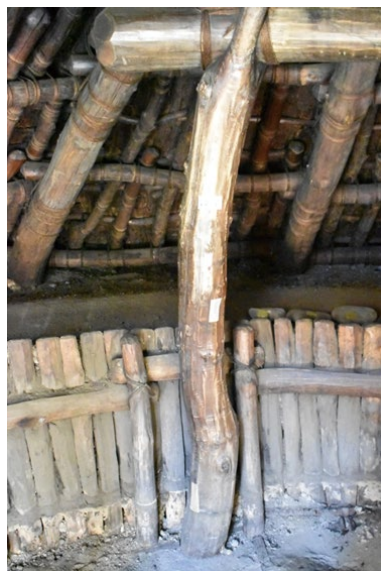
柱材 10-5

柱材 10-6

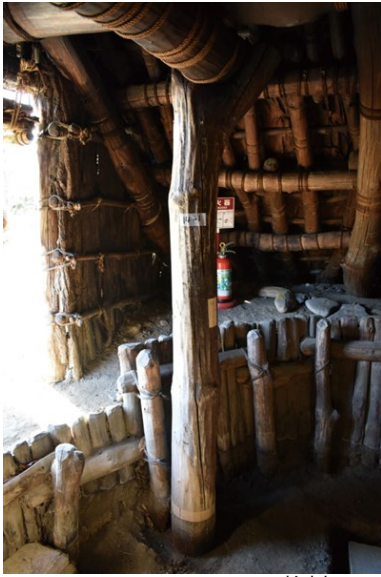
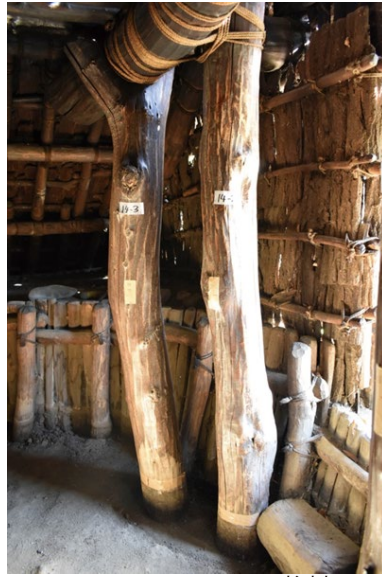
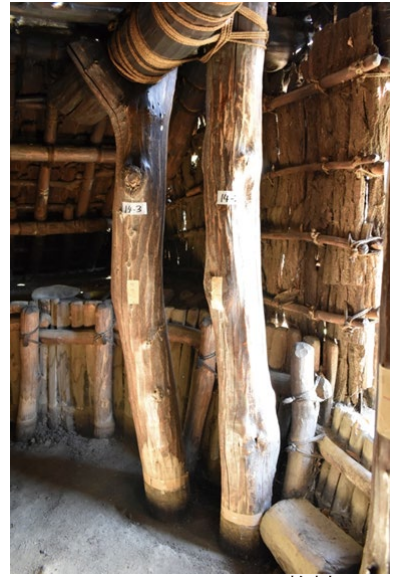
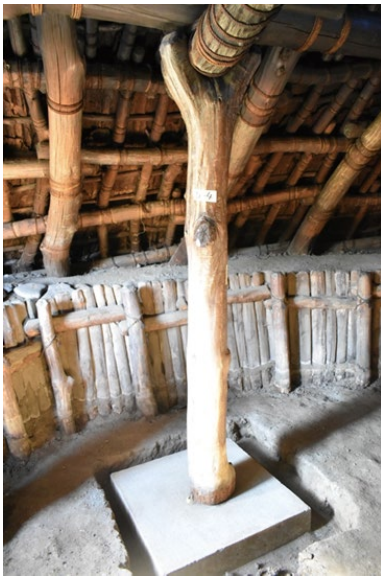
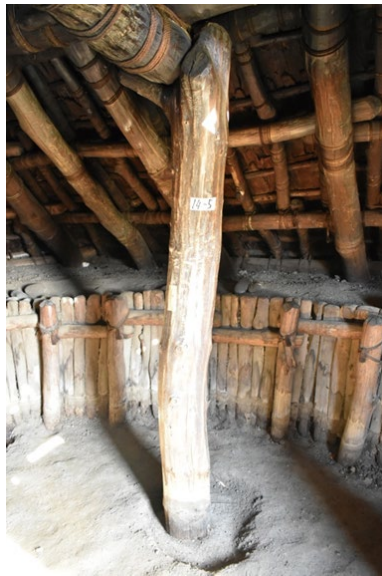
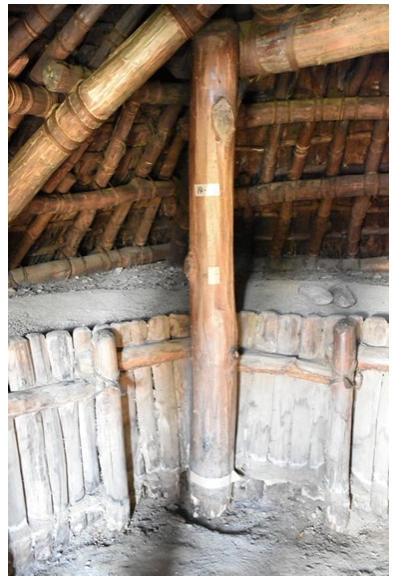
第 19 図 14 号住居の部材の様子

14号住居の柱材の様子を第 19 図に示す。柱材 14-1、柱材 14-2、柱材 14-3、柱材 14-4、柱材 14-5、柱材 14-7、柱材 14-8 の測定値は安定しており、柱材に損傷もしくは空洞は検出されなかった。柱材

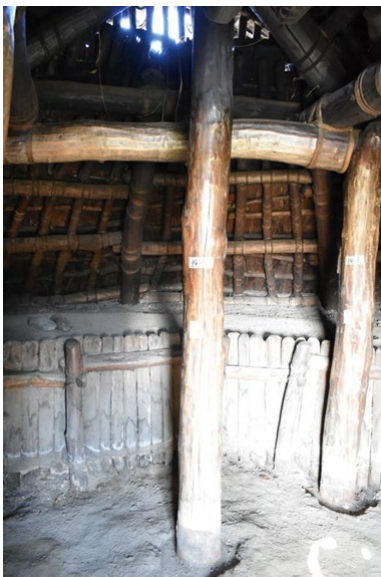
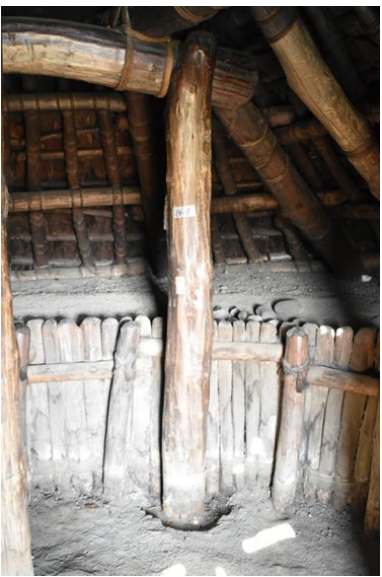
柱材 14-7

柱材 14-8

また、青丸で示した 10 号住居柱材 10-6、14 号住居柱材 14-3、柱材 14-8 については、現時点では大きな損傷は考えにくいだが、今後劣化が進行する可能性があるため、今後も定期的な点検が必要である。

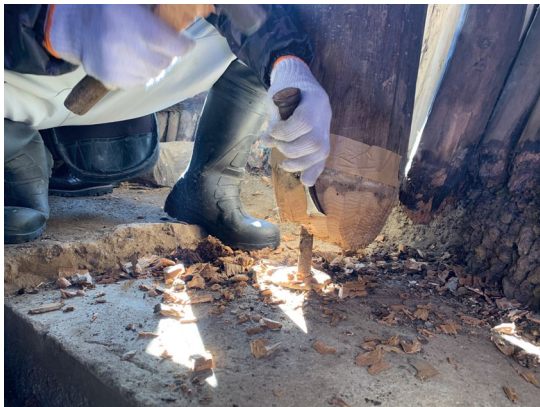
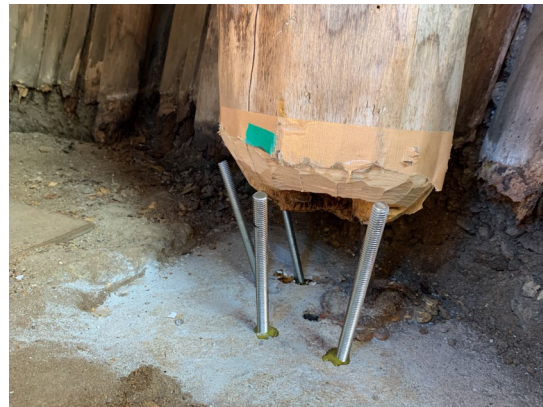
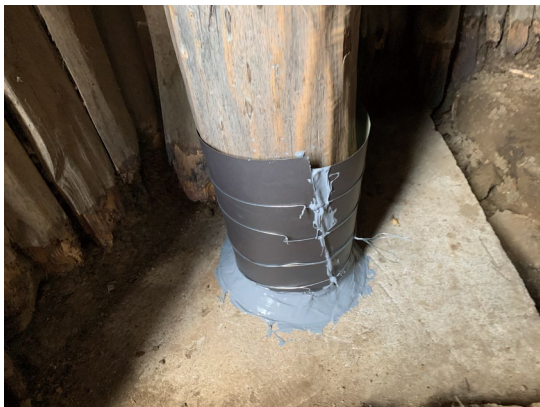
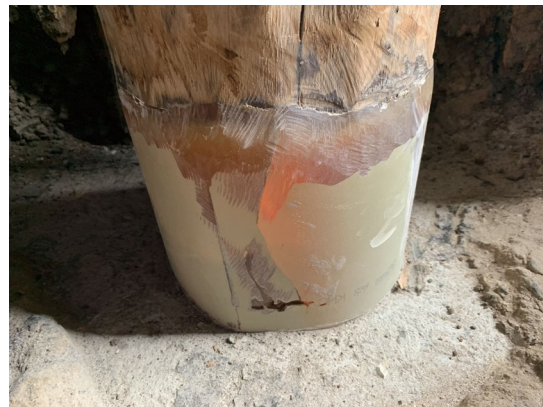
第 24 図 9号住居の柱木材の修繕

多少の気泡はあるものの、柱木材とコンクリート基礎とを繋ぐ意味で充填はうまくいったため、経過観察後に床面を埋め戻した。

修繕に先立って、壁面側板および柱木材の根元部分の劣化を遅らせるために、防腐・防カビ・防虫塗料キシラデコール(色:ウォルナット、大阪ガスケミカル製)を塗布した。

柱木材の腐食部分は、エポキシ樹脂で充填する方法を採用し、「ボンド E206」(株式会社コニシ製)を使用した。
