玉名市文化財調査報告 第21集

玉名市内遺跡調査報告書VI

平成20年度の調査

玉名市教育委員会

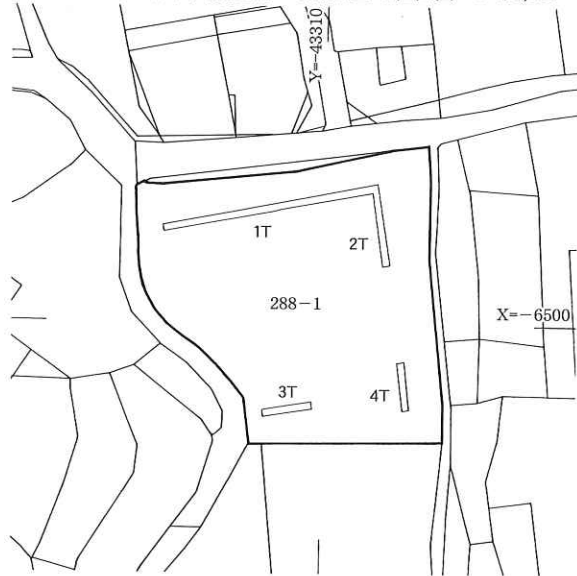
第5図 山田神社門前遺跡A地点トレンチ配置図 S=1/1,000

今回の調査では、敷地内の4箇所にてトレンチを設置し、重機及び人力で掘削して埋蔵文化財の状況を確認した。1トレンチでは、I層からIV層までを確認した。このうちIII層上面でピットを4基確認した。2トレンチでは、I・II層とA～C層、V層を確認し、B層で土器細片を少量検出した。3トレンチでは、I層からVIII層までを確認し、III層からIV層で土器片を検出した。特にIV層で弥生時代とみられる土器片が多く出土しており、遺構の可能性もある。4トレンチではI層からVII層までを確認し、III層上面でピットを検出した。敷地内全体の層位状況は、I層とII層は耕作土で各トレンチ共通であるが、III層以下は対応しない。おおむね礫片交じりの褐色砂質土の上に褐色ローム層が堆積している。

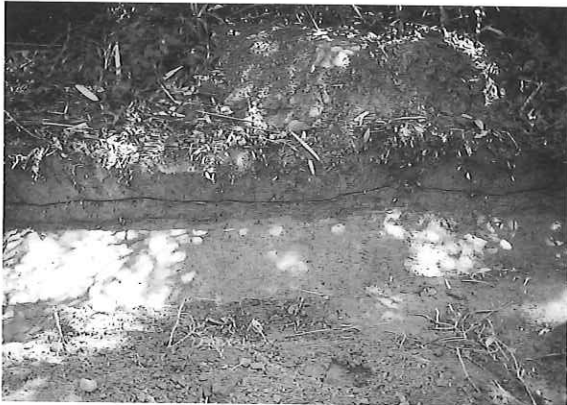
写真22 広福寺門前遺跡2T土層堆積状況（西から）

今回の確認調査では、6箇所のトレンチを設定した。調査の結果、現地表面から25cm程度で黄褐色の地山が検出され、遺構・遺物は確認されなかった。このことから、当地はクヌギの植林の際に切土による造成が行われたものと考えられる。

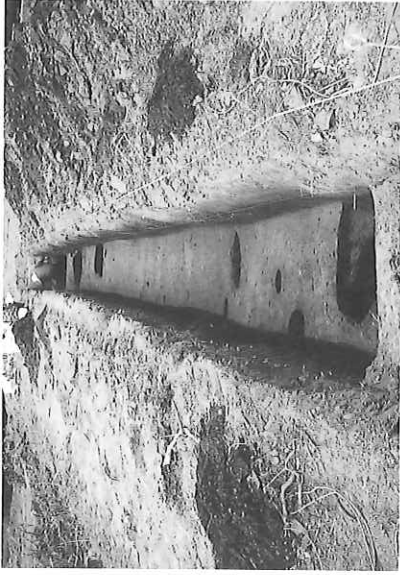
写真41 中北遺跡A地点1T遺構完掘状況(南から)

I層は表土、II層は耕作土である。III層は遺物小破片、木炭、砂粒及び茶褐色粒子を含む層である。IV層は遺物小破片、木炭及び砂粒を含む層でありIII層よりも黒く、1トレンチの木棺墓の検出面である。V層は褐色土ローム土であり、トレンチの壁面から土器が出土した。VI層は褐色土ローム土の無遺物層であり、VII層はにぶい褐色土でややピンク色をしている。a層は暗褐色土で砂粒子を含む1トレンチの落込み遺構の埋土であり、b層は褐色土でVの土をブロック状に含む1トレンチの木棺墓の埋土である。調査の結果、1トレンチにおいて木棺墓1基、穴状遺構4基、落込み状遺構2基を検出し、検出した遺構については完掘した。2～5トレンチにおいては埋蔵文化財を確認することができなかった。

後日、埋蔵文化財発掘の届出が提出され、確認調査において、遺構及び遺物が出土したのは1トレンチのみであり、遺構密度も低いため今後の措置は、工事立会となった。

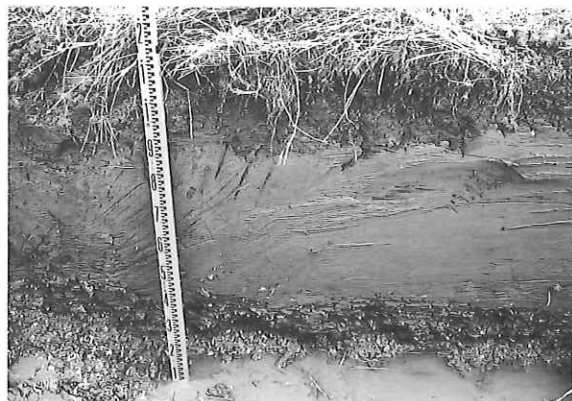
写真44 北牟田給油所予定地1T土層堆積状況(北西から)

その結果、水田や干拓の造成と見られる土の下は自然に堆積したカキ殻の層であった。また、この層からは大量の湧水があった。遺構・遺物は確認されなかった。

表土 灰黄褐色土(10YR4/2) 現在の耕作土、黄褐色土(10cm大)をややく含む。大小の片岩片を部分的に多く含む。
 I 暗灰褐色土(2.5Y5/2) しまりが残り、強い粘性を有す。基本的にはシルト質の土。部分的に細かい砂粒が多く入る。干拓の土か。カキ殻をこくわずかに含む。
 II 暗灰色土(2.5Y5/2) 泥具土類。しまりが強く強い粘性を有す。大小のカキ殻が混入する。
 III 灰色土(10Y4/1) 泥土良層。しまりが弱く、弱い粘性を有す。取れていないカキ殻にシルト質の土が入る。

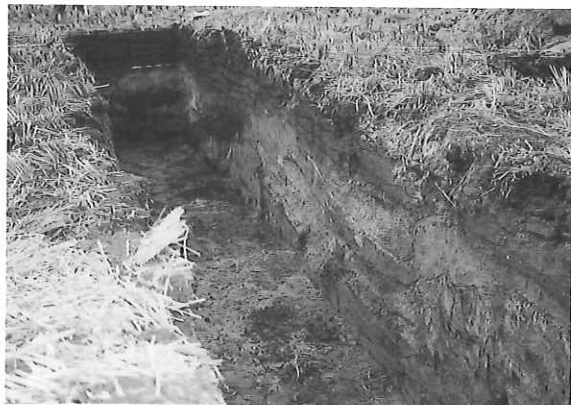
写真48 都市計画道路境川山田線予定地11T土層堆積状況(西から)

調査地内に15本のトレンチを設定し、重機及び人力で掘削を行った。その結果、各トレンチで近世・近代の水田跡を確認したが、その下層は全て旧境川の氾濫源で、遺構は確認されなかった。

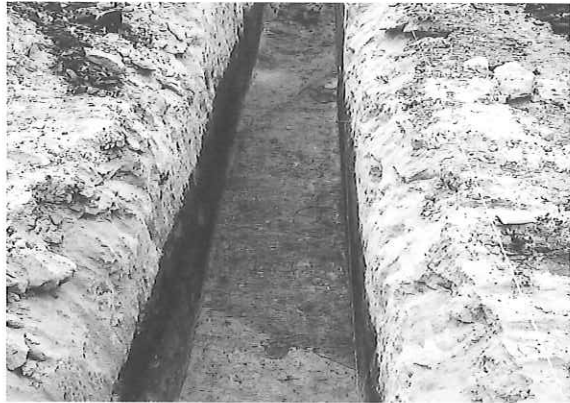
写真50 庄山中ノ尾遺跡6T遺構検出状況(北から)

726、731-3番地は調査地内の東側に位置し、標高は17.5m程である。造成されているが、宅地等としての利用はない。トレンチごとに堆積状況が若干異なるが、Ⅰ層は山砂による盛土、Ⅱ層は暗褐色を呈する旧耕作土、Ⅲ層はにぶい黄褐色土、Ⅳ層は無遺物層の岱明層である。6・8トレンチにおいてⅢ層上面で竪穴住居跡を検出し、多数の遺物が出土した（第77図34～42）。

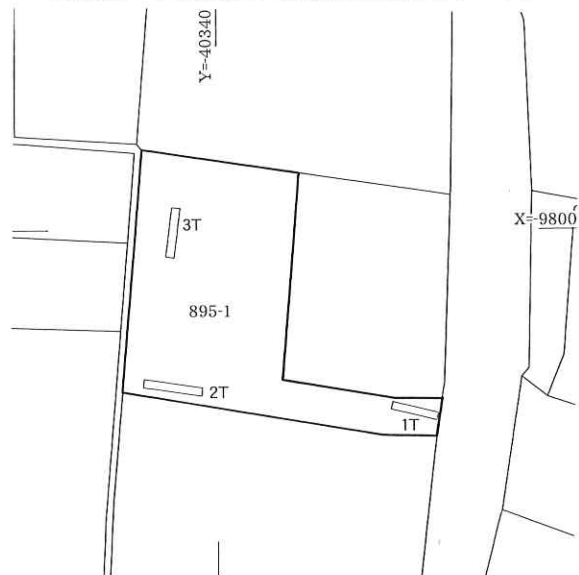
第97図 中北遺跡B地点トレンチ配置図 S=1/1,000

調査地は、伊倉丘陵性台地の東端に近い標高約25mの地点で、周囲の畑地より1m以上低くなっている。辺りは中北遺跡として何度か確認調査が行われ、弥生時代の甕棺など多くの遺構・遺物が発見されている^{注)}。今回の調査でも周辺の表採資料で甕棺破片などが得られた。住宅建築のため調査依頼を受け、予定地内に3本のトレンチを設定し、埋蔵文化財の状況を確認した。

その結果、表面には最大40cmの厚さで山砂が敷かれ、その下部は地盤深くの土まで重機で削られ、攪拌している状況を確認した。遺構・遺物は確認されなかった。重機を使って近い時期に造成が行われたと考えられる。

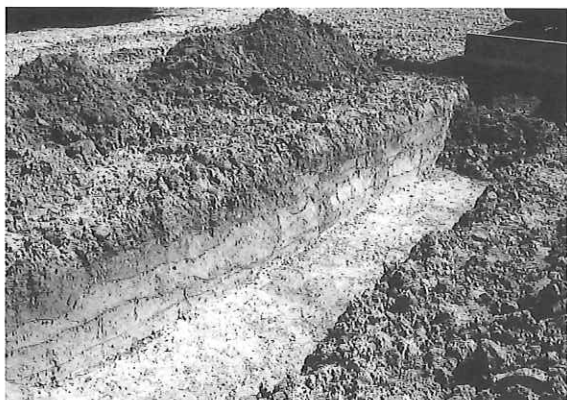
写真80 高城遺跡1T土層堆積状況（南西から）

調査地内に1本のトレンチを設定して掘削を行ったところ、地表面から約40cm下まで表土及び近世の旧耕作土であった。その下は褐色から明赤褐色を呈する無遺物層であり、埋蔵文化財は確認されなかった。
