平成23年度広島県内遺跡発掘調査（詳細分布調査）報告書

平成25年3月

広島県教育委員会

第2章 試掘・確認調査の成果

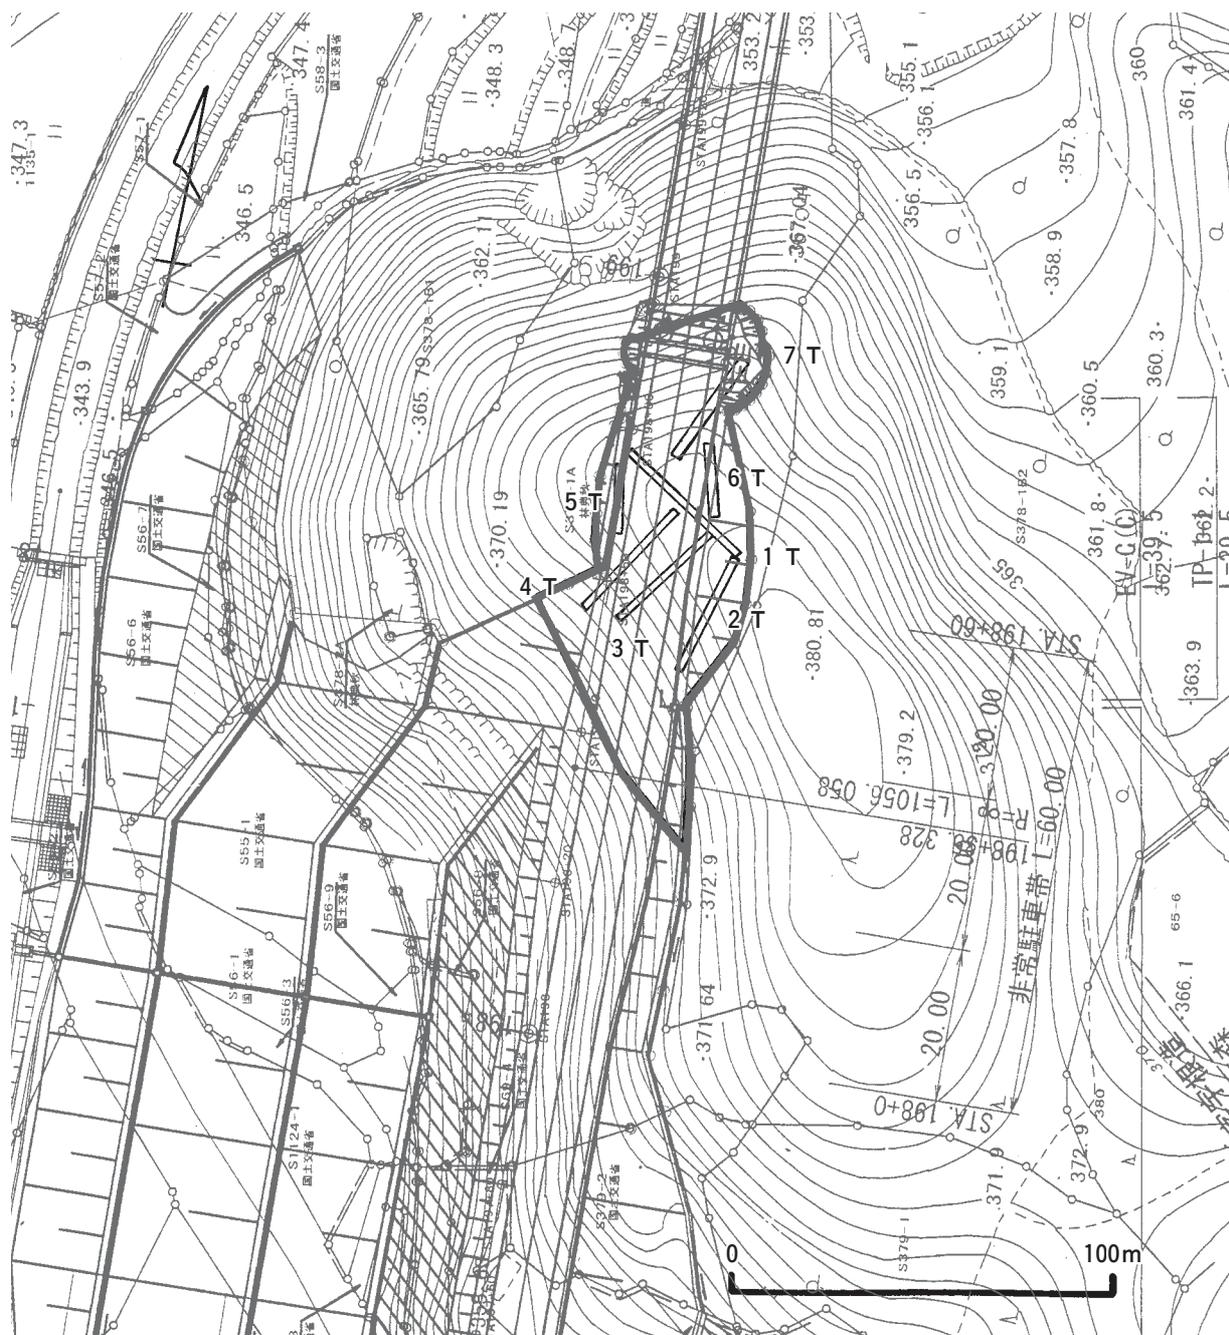
第2図 中国横断自動車道尾道松江線 要試掘地点甲山No.17 試掘坑位置図 (1 : 1,000)

先に実施した地表面観察の結果、地形から、墳墓あるいは集落跡等の存在が予想されたため、埋蔵文化財包蔵地の有無等を確認するため試掘調査を実施した。試掘坑は7箇所設定し（以下、発掘順に「1～7 T」と呼称する）、発掘作業は重機により行った。基本層序は次のとおりである。

第Ⅲ層 基盤層。明赤褐色・浅黄色・橙色などのシルトあるいは砂。部分的に灰色岩片を含む。
遺構の有無を確認する作業は、第Ⅱ層上面及び第Ⅲ層上面で実施したが、遺構・遺物とも確認できなかったことから、当地点に埋蔵文化財包蔵地は存在しないと判断した。

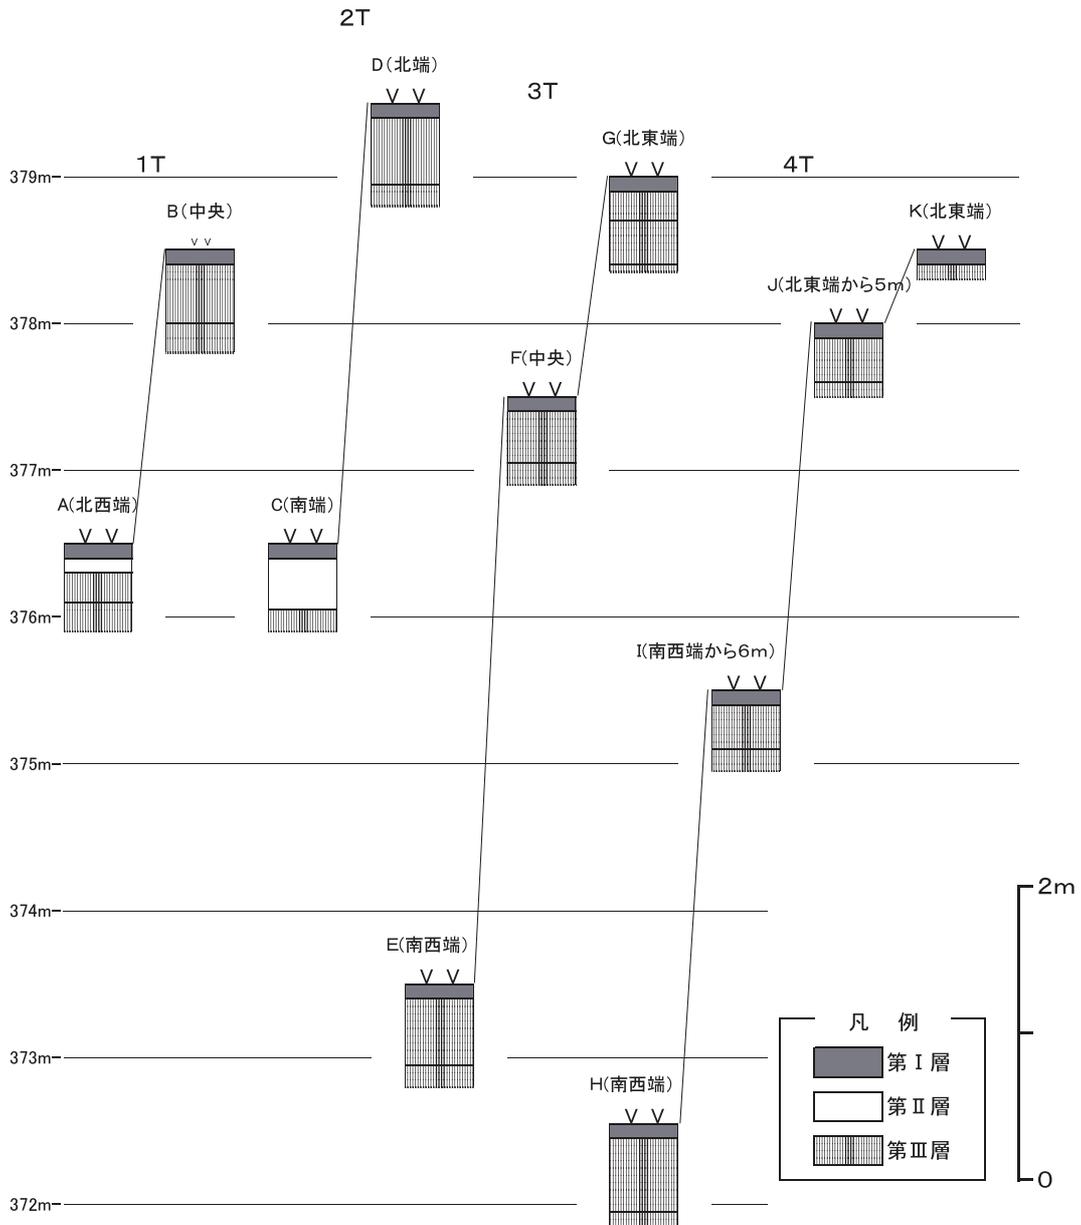
第3図 中国横断自動車道尾道松江線 要試掘地点甲山No.17 1 T ~ 4 T 土層略測(柱状)図(1:50)
(標高値は地形図等高線等から割り出した概数のため、実際と数10cmずれている可能性がある。)

トレンチNo.	試掘坑大きさ	調査所見(※各試掘坑とも遺構・遺物は確認できず)
1 T	長21m 幅1.5m 深0.5 ~0.6m	第 I 層 灰黄褐色 (H10YR5/2) シルト。厚さ約10cm。 第 II 層 におい黄橙色 (H10YR6/4) 細砂。斜面下方のみ堆積, 最大厚さ約10cm。 第 III 層 斜面上方では明赤褐色 (H5YR5/6) シルト, 斜面下方では浅黄色 (H2.5Y7/4) ~浅黄橙色 (H10YR8/4) 砂。厚さ約40cm程度まで確認。
2 T	長17m 幅1.5m 深0.6m	第 I 層 灰黄褐色 (H10YR5/2) シルト。厚さ約10cm。 第 II 層 におい赤褐色 (H5YR5/6) 細砂。斜面下方のみ堆積, 最大厚さ約35cm。 第 III 層 斜面上方では明赤褐色 (H5YR5/6) シルト~浅黄色 (H2.5Y7/4) 細砂, 斜面下方では橙色 (H7.5YR6/6) 砂。厚さ約50cm程度まで確認。

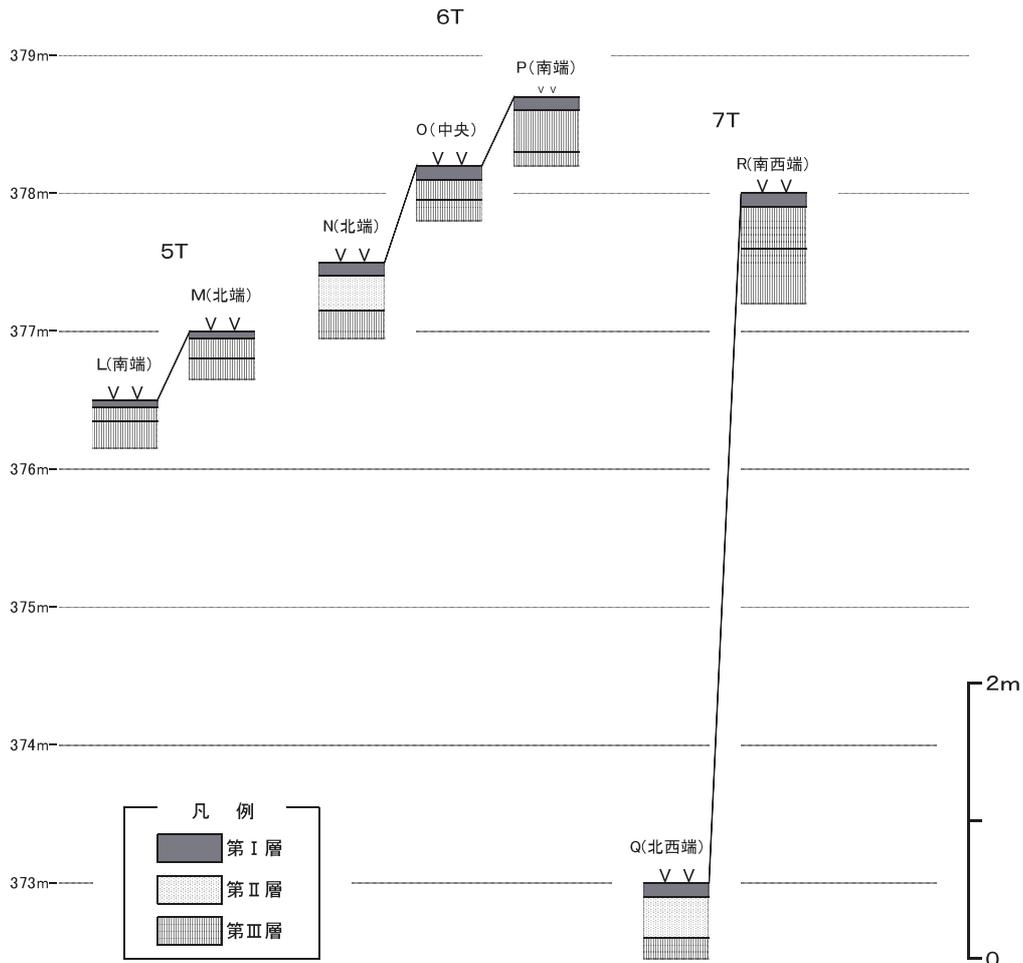
第4図 中国横断自動車道尾道松江線 要試掘地点甲山No.17 5 T ~ 7 T 土層模式図 (1 : 50)
(標高値は地形図の等高線等から割り出した概数のため, 実際とは数10cm程度ずれている可能性がある。)

トレンチNo.	試掘坑大きさ	調査所見(※各試掘坑とも遺構・遺物は確認できず)
3 T	長16m 幅1.5m 深0.7m	第 I 層 灰黄褐色 (H10YR5/2) シルト。厚さ約10cm。 第 III a 層 斜面上方では浅黄色 (H2.5Y7/4) シルト, 斜面下方ではにぶい橙色 (H7.5YR6/4) シルト。厚さ約20~45cm。 第 III b 層 浅黄色 (H2.5Y7/4) シルト。明青灰色をおびる部分が多い。厚さ約35cm程度まで確認。
4 T	長18m 幅1.5m 深0.6m	第 I 層 灰黄褐色 (H10YR5/2) シルト。厚さ約5~10cm。 第 III 層 明黄褐色 (H5YR5/6) シルト。斜面下方では上位ににぶい黄橙色 (H10YR6/4) シルトが認められる。厚さ約50cm程度まで確認。
5 T	長8.5m 幅1.5m 深0.5m	第 I 層 灰黄褐色 (H10YR5/2) シルト。厚さ約5cm。 第 III 層 斜面上方では浅黄色 (H2.5Y7/4) シルト~浅黄橙色 (H10YR8/4) 砂, 斜面下方では橙色 (H5YR6/6) シルトが認められる。厚さ約45cm程度まで確認。
6 T	長10.5m 幅1.5m 深0.5m	第 I 層 灰黄褐色 (H10YR5/2) シルト。厚さ約10cm。 第 II 層 にぶい褐色 (H7.5YR6/3) シルト。斜面下方のみ堆積, 最大厚さ約25cm。 第 III 層 北寄りにはにぶい黄色 (H2.5Y6/3) シルト, 中央部は橙色 (H5YR6/6) ~明赤褐色 (H5YR5/6) シルト, 南寄りは浅黄色 (H2.5Y7/4) シルト。厚さ約45cm程度まで確認。
7 T	長16m 幅1.5m 深0.8m	第 I 層 灰黄褐色 (H10YR5/2) シルト。厚さ約10cm。 第 II 層 灰黄色 (H2.5Y6/2) シルト。斜面下方のみ堆積, 最大厚さ約30cm。 第 III 層 緑灰色 (H10G6/1) 岩盤。マトリックスは黄色 (H2.5Y8/6)。斜面上方では上位ににぶい黄橙色 (H10YR6/3) シルトが認められる。厚さ約70cm程度まで確認。

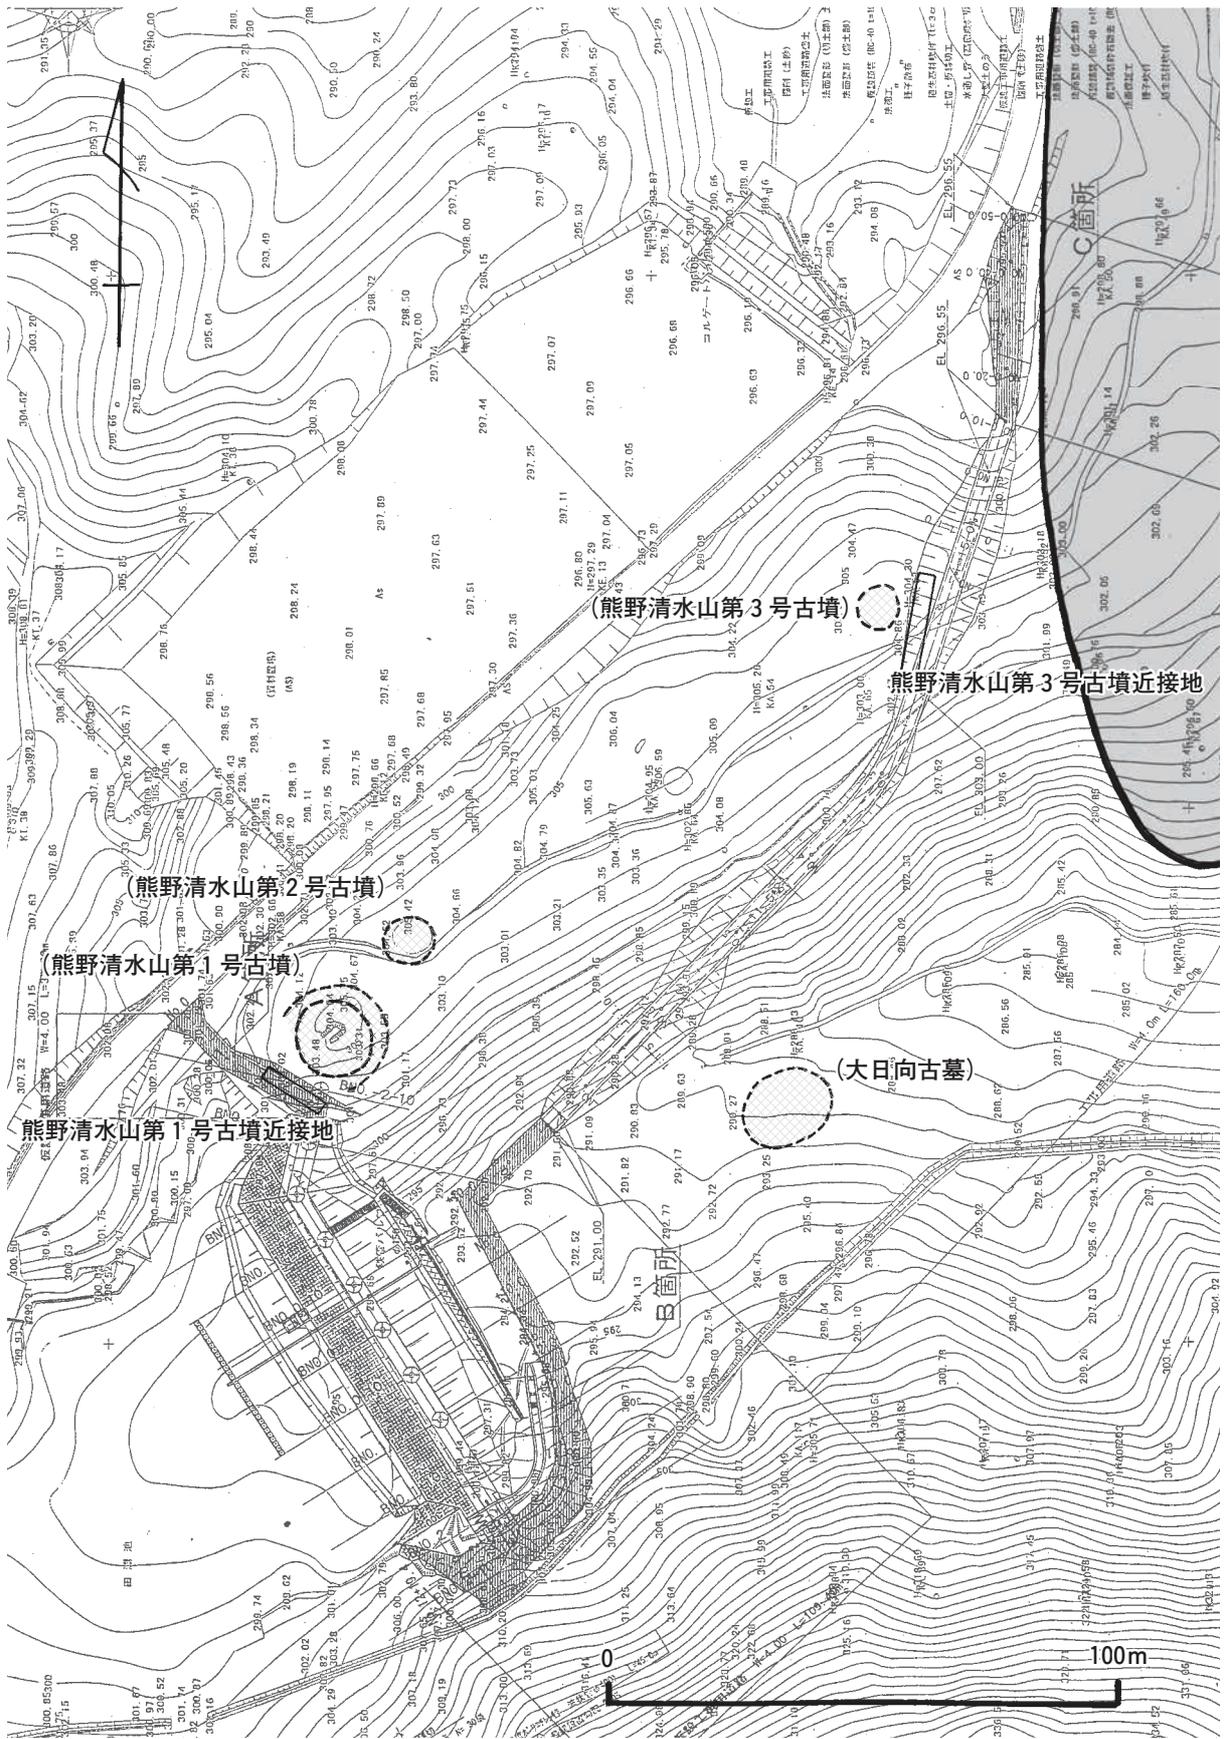
第6図 田淵池改修工事計画地内試掘地点 試掘坑位置図 (1 : 1,500)

試掘坑は1箇所設定し、発掘作業は重機により行った。堆積状況は第7図に示した。遺構の有無等を確認する作業は第Ⅲ層上面で行い、溝状の落ち込み1基を確認した。この落ち込みは、熊野清水山第1号古墳の墳丘裾と無関係の方向に延びている上、丘陵から下ってくる道の延長上に位置することから、比較的近年に埋没した道の跡と推定される。出土遺物はなかった。

当該地に近接する場所では、過去の分布調査で熊野清水山第3号古墳が確認されている。当該古墳の範囲が工事計画地内まで及ぶ可能性、あるいは他の種類の遺跡の存在が予想されたため、試掘調査を実施した。試掘坑は1箇所設定し、発掘作業は重機により行った。堆積状況は第7図に示した。

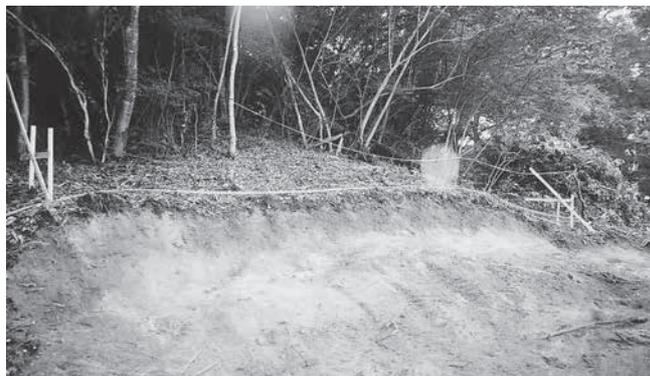
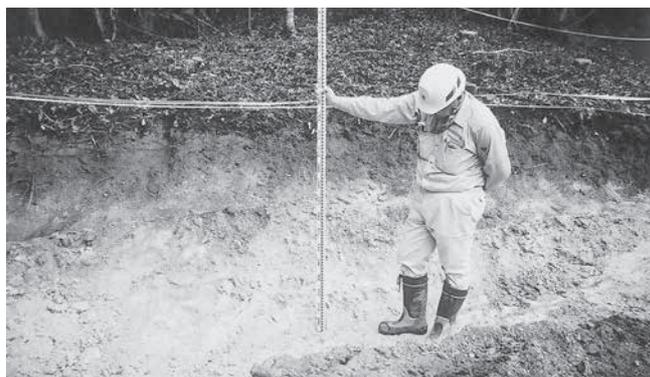
図版1 田淵池改修工事計画地内 熊野清水山第1号古墳近接地 試掘坑近景・土層断面

試掘坑大きさ	調査所見
長12m 幅2m 深1.5m	第Ⅰa層 腐植土。厚さ約10～15cm。 第Ⅱa層 浅黄色 (H2.5Y7/3) 細砂。締まりなし。厚さ約30cm。西寄りにあり。 第Ⅱb層 暗灰黄色 (H2.5Y5/2) ～にぶい黄橙色 (H10YR7/4) 細砂。締まりなし。厚さ約40～55cm。 第Ⅲ層 明黄褐色 (H2.5Y7/6) 砂。礫を多く含む。 各層とも遺構・遺物は確認できず。

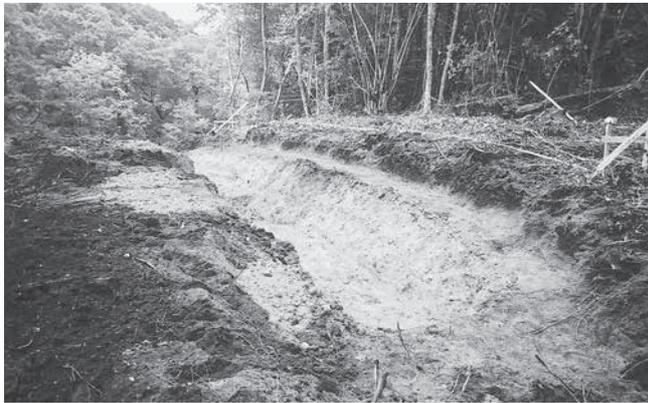
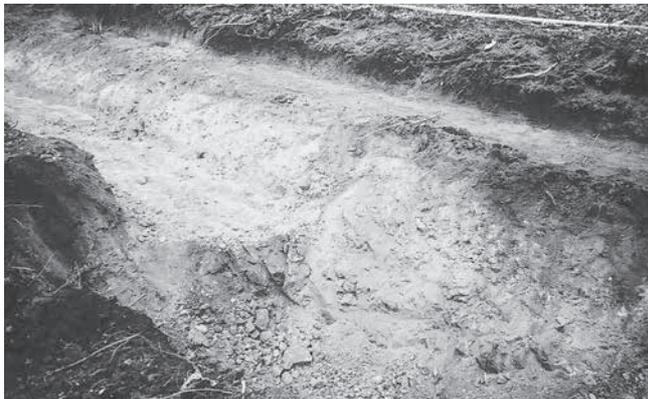
図版2 田淵池改修工事計画地内 熊野清水山第3号古墳近接地 試掘坑近景・土層断面

試掘坑大きさ	調査所見
長20m 幅3m 深2m	第Ⅰa層 腐植土。厚さ約20cm。 第Ⅰc層 褐灰色 (H10YR4/1) シルト。いわゆるクロボク。厚さ約30～50cm。 第Ⅲ層 明黄褐色 (H10YR6/7) 細砂。厚さ約30～40cm。 第Ⅳa層 浅黄色 (H2.5Y7/4) シルト～粘土。柔らかい礫を含む。厚さ約30cm～50cm。 第Ⅳb層 橙色 (H2.5YR6/6) シルト～粘土。礫を多量に含む。厚さ20cm程度まで確認。 各層とも遺構・遺物は確認できず。

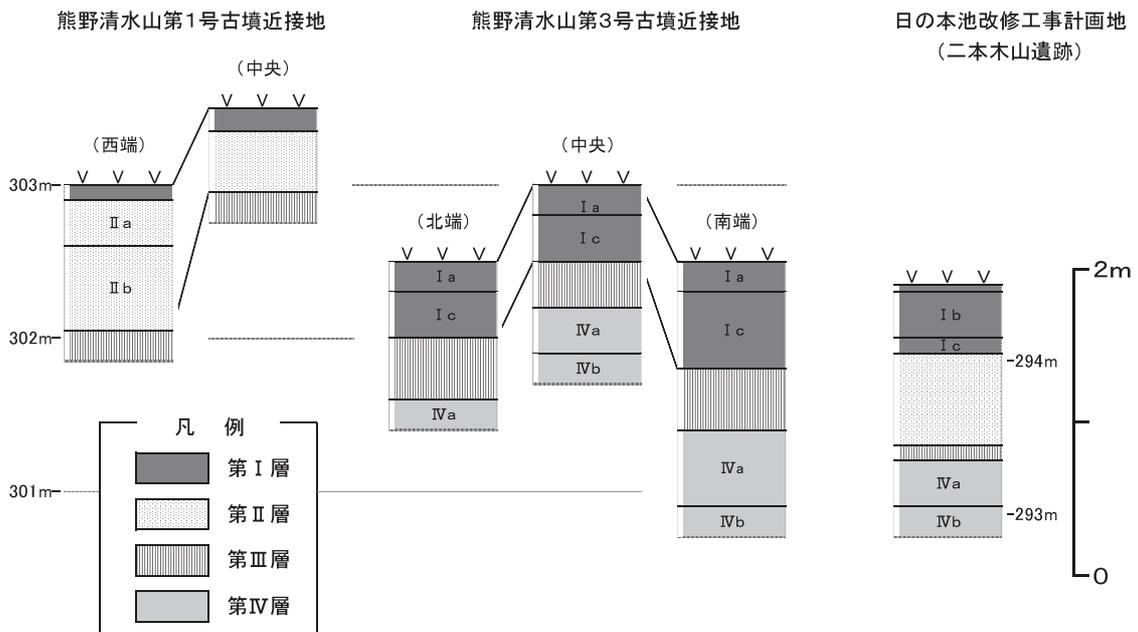
第7図 国営備北丘陵公園整備事業地内試掘地点 土層略測（柱状）図（1：50）
（標高値は地形図の等高線等から割り出した概数のため，実際とは数10cm程度ずれている可能性がある。）

層序は第7図のとおりである。遺構の有無を確認する作業は第Ⅱ層上面で行ったほか，1 Tの中央部では第Ⅳ層上面まで発掘を行って壁面の精査も行った。遺物は確認できなかったが，第Ⅱ層上面で平面形が楕円形の土坑8基を確認した（以下，「SK1」から「SK8」と呼称する）。SK1からSK5まではほぼ同じ標高で，特にSK1からSK4までの4基はほぼ直線状かつ等間隔（13～18m）に並ぶ。また，SK7・SK8は，SK1・SK2とほぼ平行方向に並ぶ。各土坑は検出平面形が類似する（表4）。SK2の約1/4を掘り下げたところ，断面形は壁面の傾斜が垂直に近く底面が平坦であることや，埋土は色調や質の異なる土壌ブロックを含まない，比較的長期間をかけて徐々に流入したことをうかがわせる状態であることを確認した。遺物は，遺構の内外とも出土しなかった。時期を詳細に特定することは困難であるが，各土坑の形態及び立地・配列から，縄文時代の落とし穴と判断した。

調 査 所 見	
第I a層	腐植土。厚さ約5cm。
第I b層	黒色 (H10YR1.7/1) シルト。いわゆるクロボク。厚さ約30cm。
第I c層	黒褐色 (H10YR3/1.5) シルト。いわゆるクロボク。厚さ約10cm。
第II層	にぶい黄橙色 (H10YR6/4) 砂。厚さ約60cm。上面で土坑8基 (SK1~8) を確認。
第III層	黄色 (H2.5Y7/8) 粗砂。厚さ約10cm。
第IV a層	浅黄色 (H2.5Y7/3) 粘土。厚さ30cm。
第IV b層	橙色 (H5YR6/8) 粘土。礫を多量に含む。厚さ20cm程度まで確認。 各層とも遺物は確認できず。

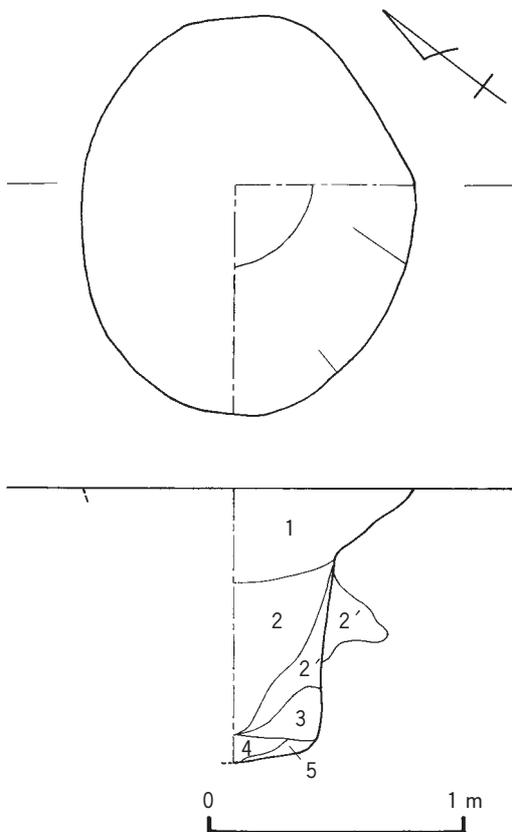
第9図 二本木山遺跡 SK2略測図 (1:30)

- 1 黒色 (H10YR1.7/1) シルト。いわゆるクロボク。
- 2 黒褐色 (H10YR3/1) シルト。いわゆるクロボク。
- 2' 黄色砂を含む黒褐色シルト。攪乱。
- 3 褐灰色 (H10YR5/1) シルト。黄色砂のブロックを多く含む。
- 4 黒褐色 (H10YR3/1) シルト。黄色砂ならびに炭化物を少量含む。
- 5 褐灰色 (H10YR5/1) シルト。炭化物をわずかに含む。

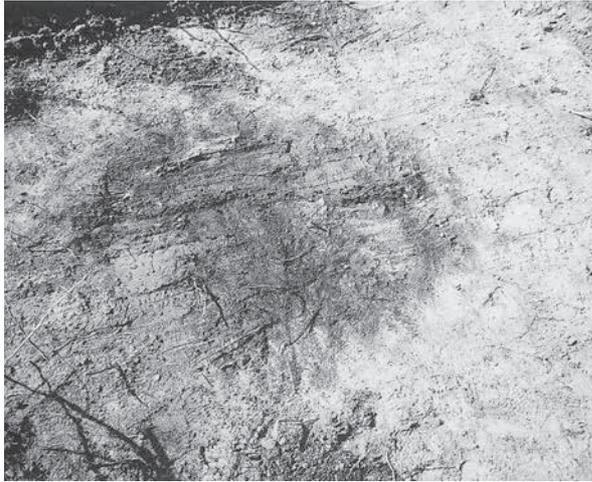
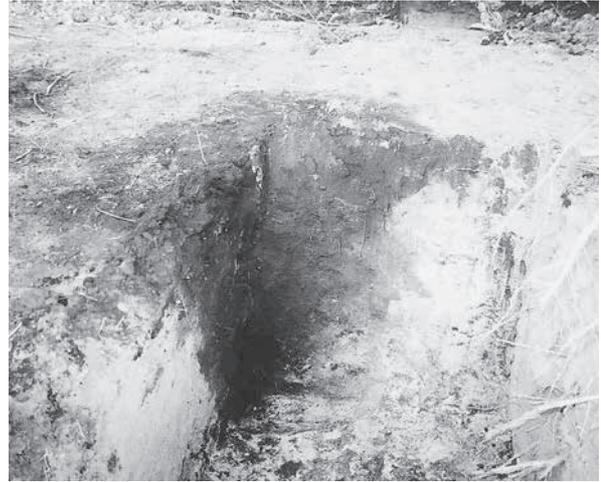
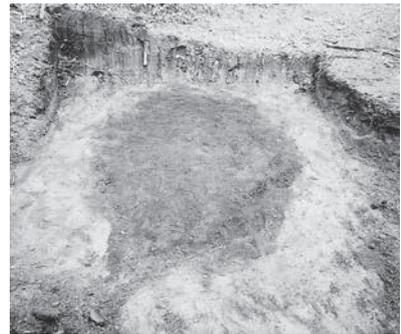
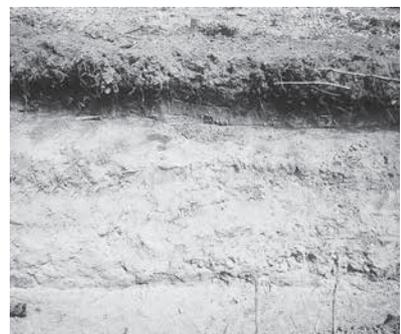
図版5 国営備北丘陵公園整備事業 日の本池改修工事計画地 調査状況 (3)

遺構番号	長径	短径	深さ	遺構番号	長径	短径	深さ
SK1	1.1	0.9	1以上	SK5	1.3以上	1.3	未確認
SK2	1.5	1.2	1.2	SK6	1.6	1.2	未確認
SK3	1.5	1.0	未確認	SK7	1.6	1.1	未確認
SK4	1.4	1.1	未確認	SK8	1.4	0.9	未確認

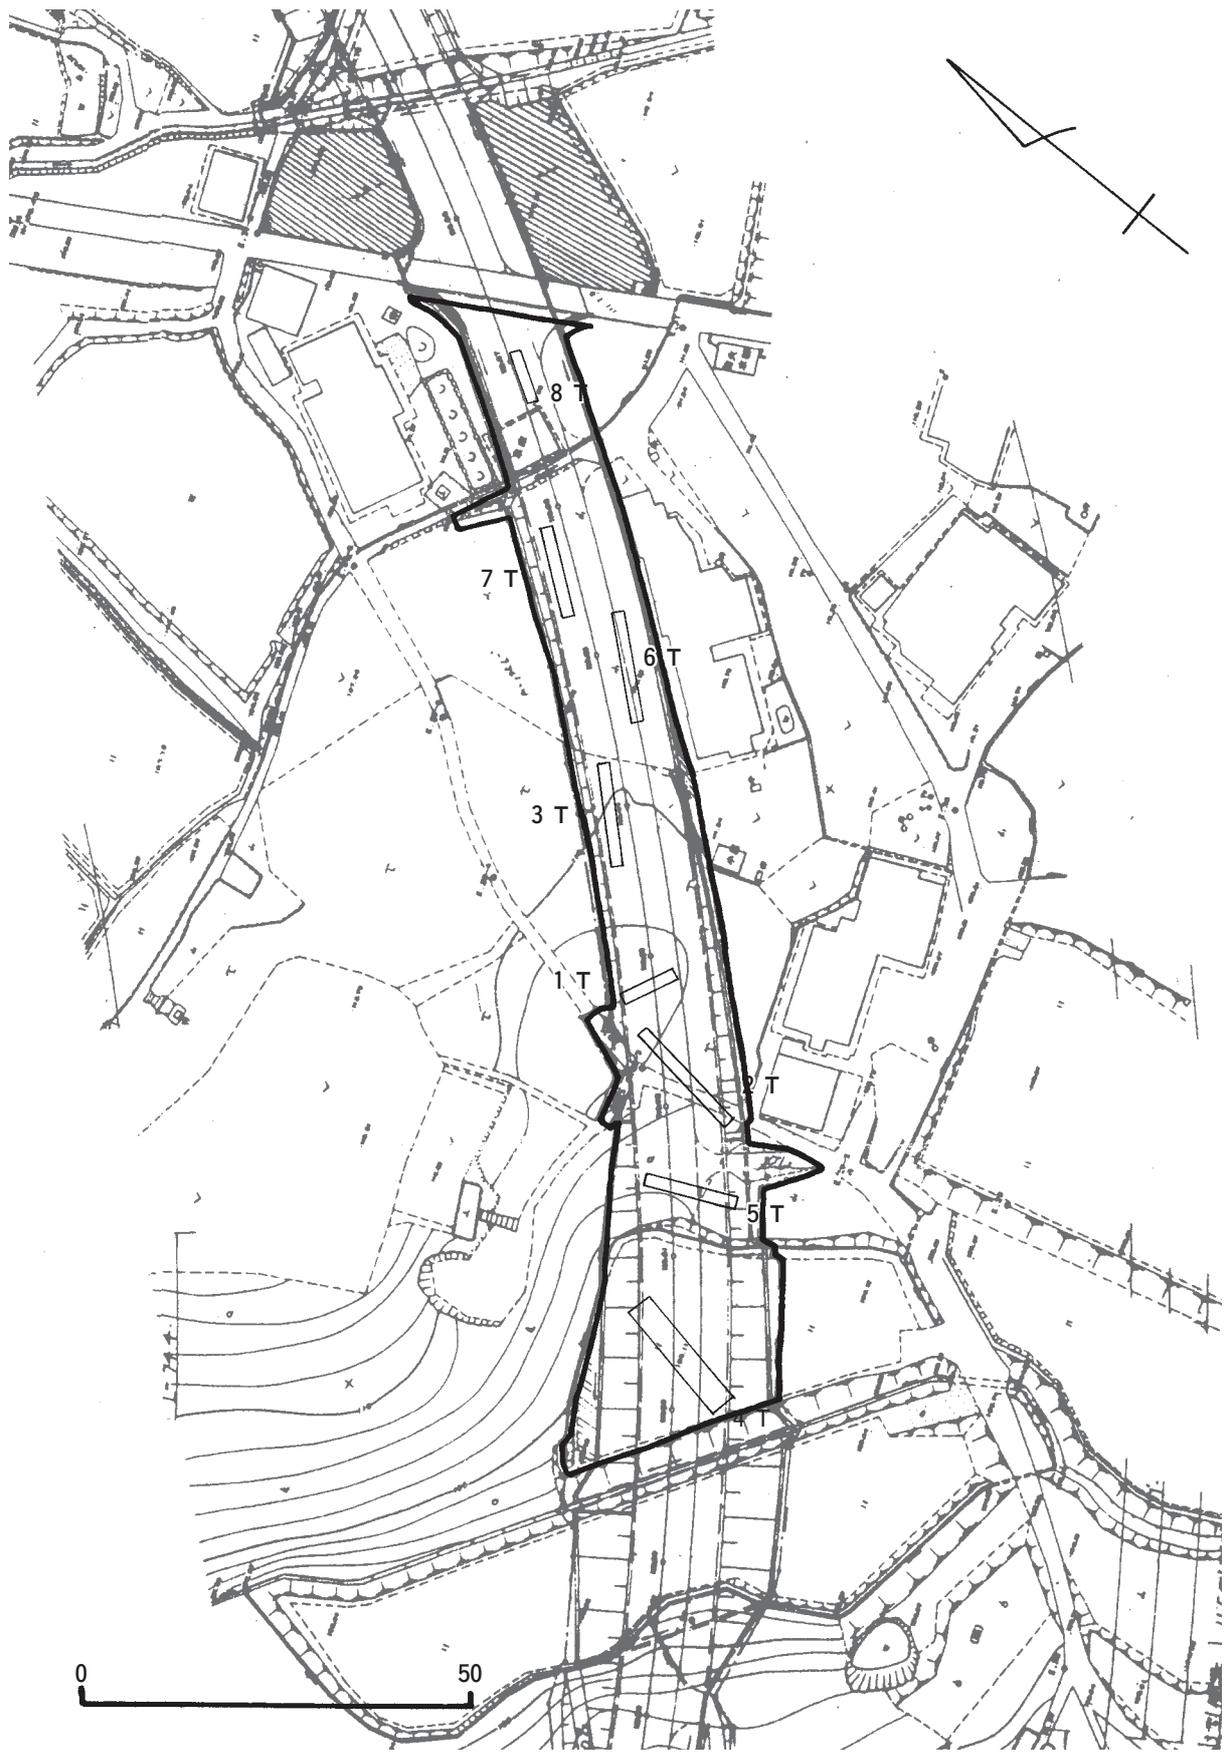
第11図 一般県道内海三津線道路改良事業地内 要試掘地点No2 試掘坑位置図 (1 : 1,000)

平成19年度に実施した地表面観察の結果、地形から集落跡等の存在が予想されたため、埋蔵文化財包蔵地の有無等を確認するため試掘調査を実施した。試掘坑は8箇所設定し（以下、発掘順に「1～8 T」と呼称する）、発掘作業は重機により行った。基本層序は次のとおりである。

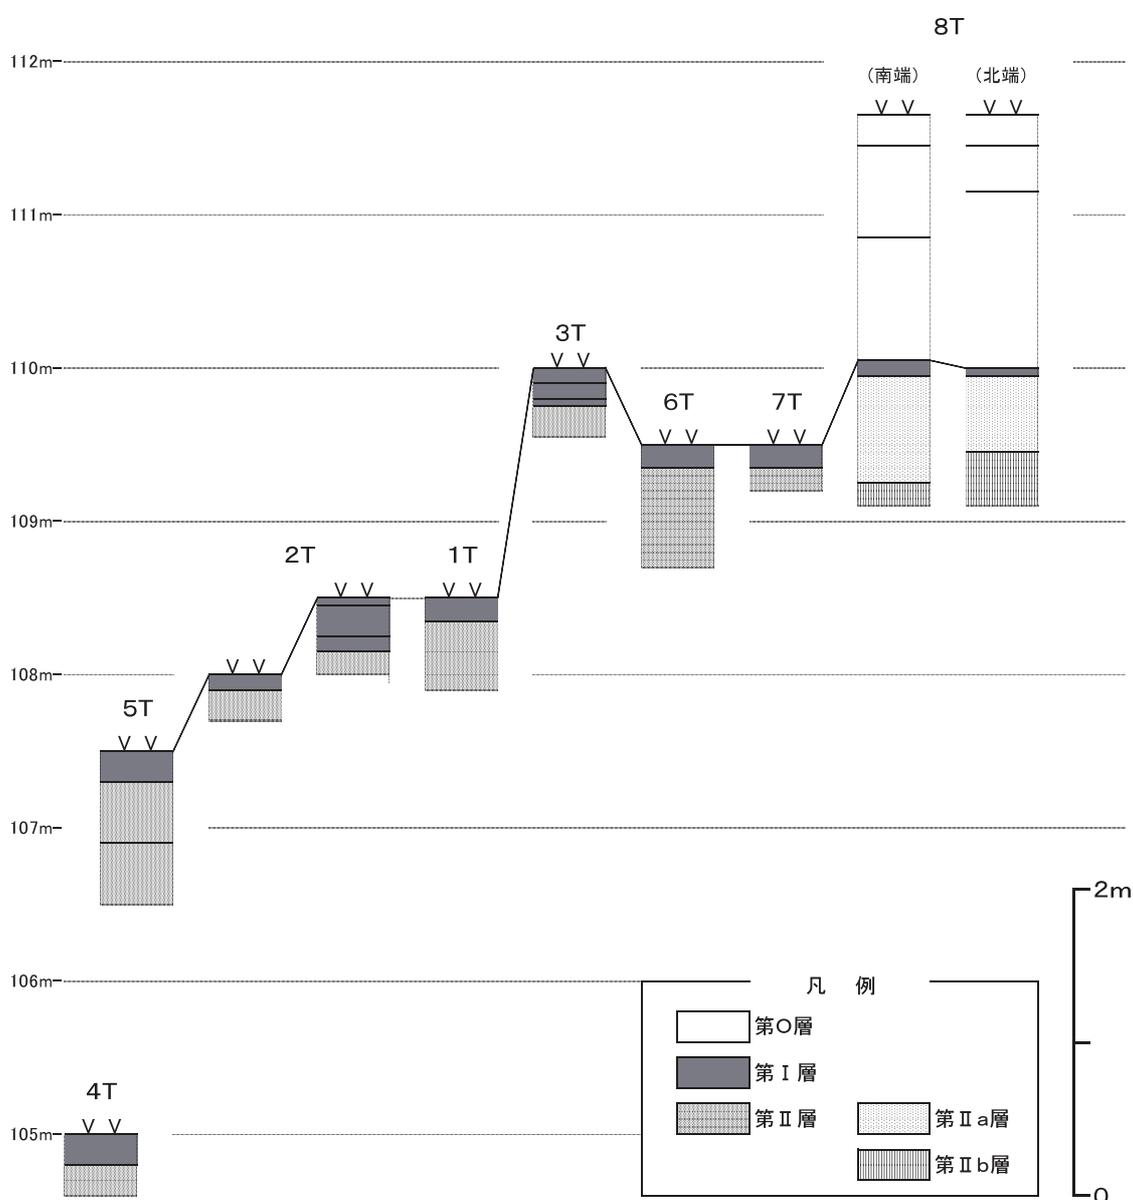
第12図 一般県道内海三津線道路改良事業地内 要試掘地点No.2 試掘坑土層略測（柱状）図（1：50）
（標高値は地形図の等高線等から割り出した概数のため，実際とは数10cm程度ずれている可能性がある。）

- 第 0 層 現代の客土。ビニール等を含む。
- 第 I 層 灰黄色～灰黄褐色砂。表土。
- 第 II 層 明黄褐色～浅黄色砂。基盤層。8 Tでは次の2層に細分可能。
- 第 II a層 浅黄色砂。砂粒やや大，しまり弱，径10～20cm程度の礫を含む。基盤風化層。
- 第 II b層 明黄褐色砂。しまり強，径10～30cm程度の礫を含む。基盤層。

遺構の有無を確認する作業は第 II 層上面（8 Tでは第 II a層上面及び第 II b層上面）で行ったが，遺構及び遺物は確認できなかった。

トレンチNo.	試掘坑大きさ	調査所見（※各試掘坑とも遺構・遺物は確認できず）
1 T	長7.5m 幅1.2m ～1.8m 深0.6m	第 I 層 腐植土。厚さ約15cm。 第 II 層 明黄褐色（H2.5Y7/6）シルト。厚さ45cm程度まで確認。
2 T	長17.5m 幅1.8m 深0.5m	第 I a 層 腐植土。厚さ約5～10cm。 第 I b 層 灰黄色（H2.5Y7/2）砂。中央部のみ堆積，最大部厚さ6cm程度。 第 I c 層 におい橙色（H2.5YR6/4）砂。中央部のみ堆積，最大部厚さ2cm程度。 第 I d 層 灰黄褐色（H10YR6/2）砂。西部のみ堆積，最大部厚さ20cm程度。 第 II 層 浅黄色（H2.5Y7/4）砂。厚さ20cm程度まで確認。
3 T	長14m 幅1.5m 深0.4m	第 I a 層 腐植土。厚さ約10cm。 第 I b 層 浅黄色（H2.5Y7/4）砂。厚さ約10cm。 第 I c 層 暗灰黄色（H2.5YR5/2）砂。厚さ約2cm。旧表土の可能性あり。 第 I d 層 灰黄褐色（H10YR6/2）砂。西部のみ堆積，最大部厚さ20cm程度。 第 II 層 明黄褐色（H2.5Y7/6）シルト。厚さ40cm程度まで確認。
4 T	長18m 幅3.8m 深0.4m	第 I 層 暗灰黄色（H2.5Y5/2）砂。厚さ約20cm。耕作土。 第 II 層 浅黄色（H2.5Y7/3）砂。厚さ20cm程度まで確認。
5 T	長12m 幅2m 深1m	第 I 層 腐植土。厚さ約20cm。 第 II 層 上部は明黄褐色（H10YR7/6）砂。径3～5cmの礫を含む。厚さ約40cm。 下部はにおい黄橙色（H10YR7/2）砂。径3～5cmの礫を多く含む。厚さ40cm程度まで確認。
6 T	長15m 幅1.8m 深0.8m	第 I 層 灰褐色（H10YR6/2）砂。厚さ約15cm。 第 II 層 明黄褐色砂。径5～40cmの礫を含む。厚さ65cm程度まで確認。
7 T	長12m 幅2m 深0.3m	第 I 層 灰褐色（H10YR6/2）砂。厚さ約15cm。 第 II 層 明黄褐色砂。径5～40cmの礫を含む。厚さ15cm程度まで確認。

8 T	長6.5m 幅1.6m 深2.55m	第 0 a 層 砂利。現代の整地層。厚さ約20cm。 第 0 b 層 淡黄色（H2.5Y8/4）シルト。現代の瓦を包含する客土。厚さ約30～60cm。 第 0 c 層 におい黄色（H2.5Y6/4）砂。ビニール袋等を包含する客土。厚さ約80～115cm。 第 I 層 灰黄褐色（H10YR5/2）砂。厚さ約2～5cm。 第 II a 層 浅黄色（H2.5Y7/3）砂。径10～20cmの礫を含む。厚さ約45～75cm。 第 II b 層 明黄褐色（H2.5Y7/6）砂。径10～30cmの礫を含む。厚さ35cm程度まで確認。

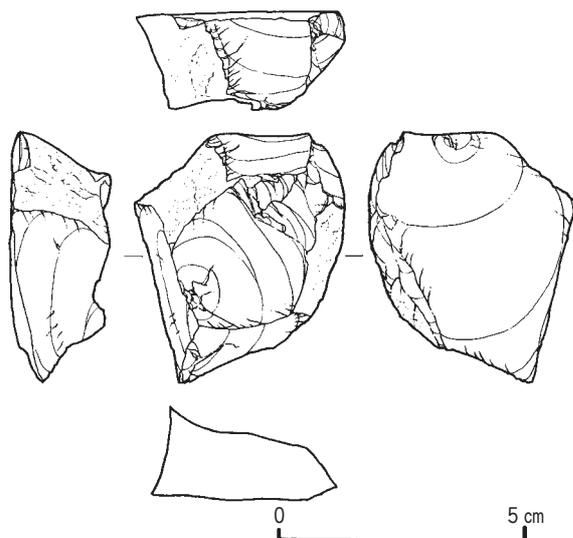
第13図 一般県道内海三津線道路改良事業地内
要試掘地点No 4 隣接地採集遺物（2：3）

平成19年度に実施した現地踏査の際、当該地において土器（土師器の破片1点。図版8左。）を表面採集し、また本地点西側の、丘陵裾の市道法面において石器（旧石器時代あるいは縄文時代に属すると推測される、流紋岩の剥片1点。第13図。）を断面採集したため、埋蔵文化財包蔵地の有無等を確認するため試掘調査を実施した。試掘坑は13箇所設定し（以下、発掘順に「1～13T」と呼称する）、発掘作業は重機により行った。基本層序は次のとおりである。

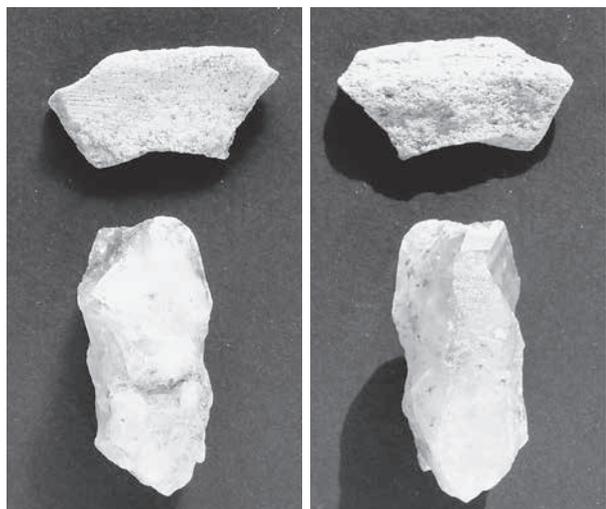
図版8 一般県道内海三津線道路改良事業地内
要試掘地点No 4 採集遺物（約2：3）

遺構の有無を確認する作業は第Ⅱ層上面及び第Ⅲ層上面で行ったが、遺構は確認できなかった。遺物は、7Tの第Ⅲ層上面を検出面とする攪乱坑の埋土中から、水晶の礫1点（図版8右）を確認した。人為的な加工痕や使用痕は認められない。本地点及び近隣において水晶の露頭や水晶礫を含む礫層は確認されておらず、当該地に人為的に搬入された可能性があるが、他に遺物及び遺構が全く確認できず、当該出土品自体も攪乱坑中から出土したことから、原位置から大きく遊離したものと判断した。

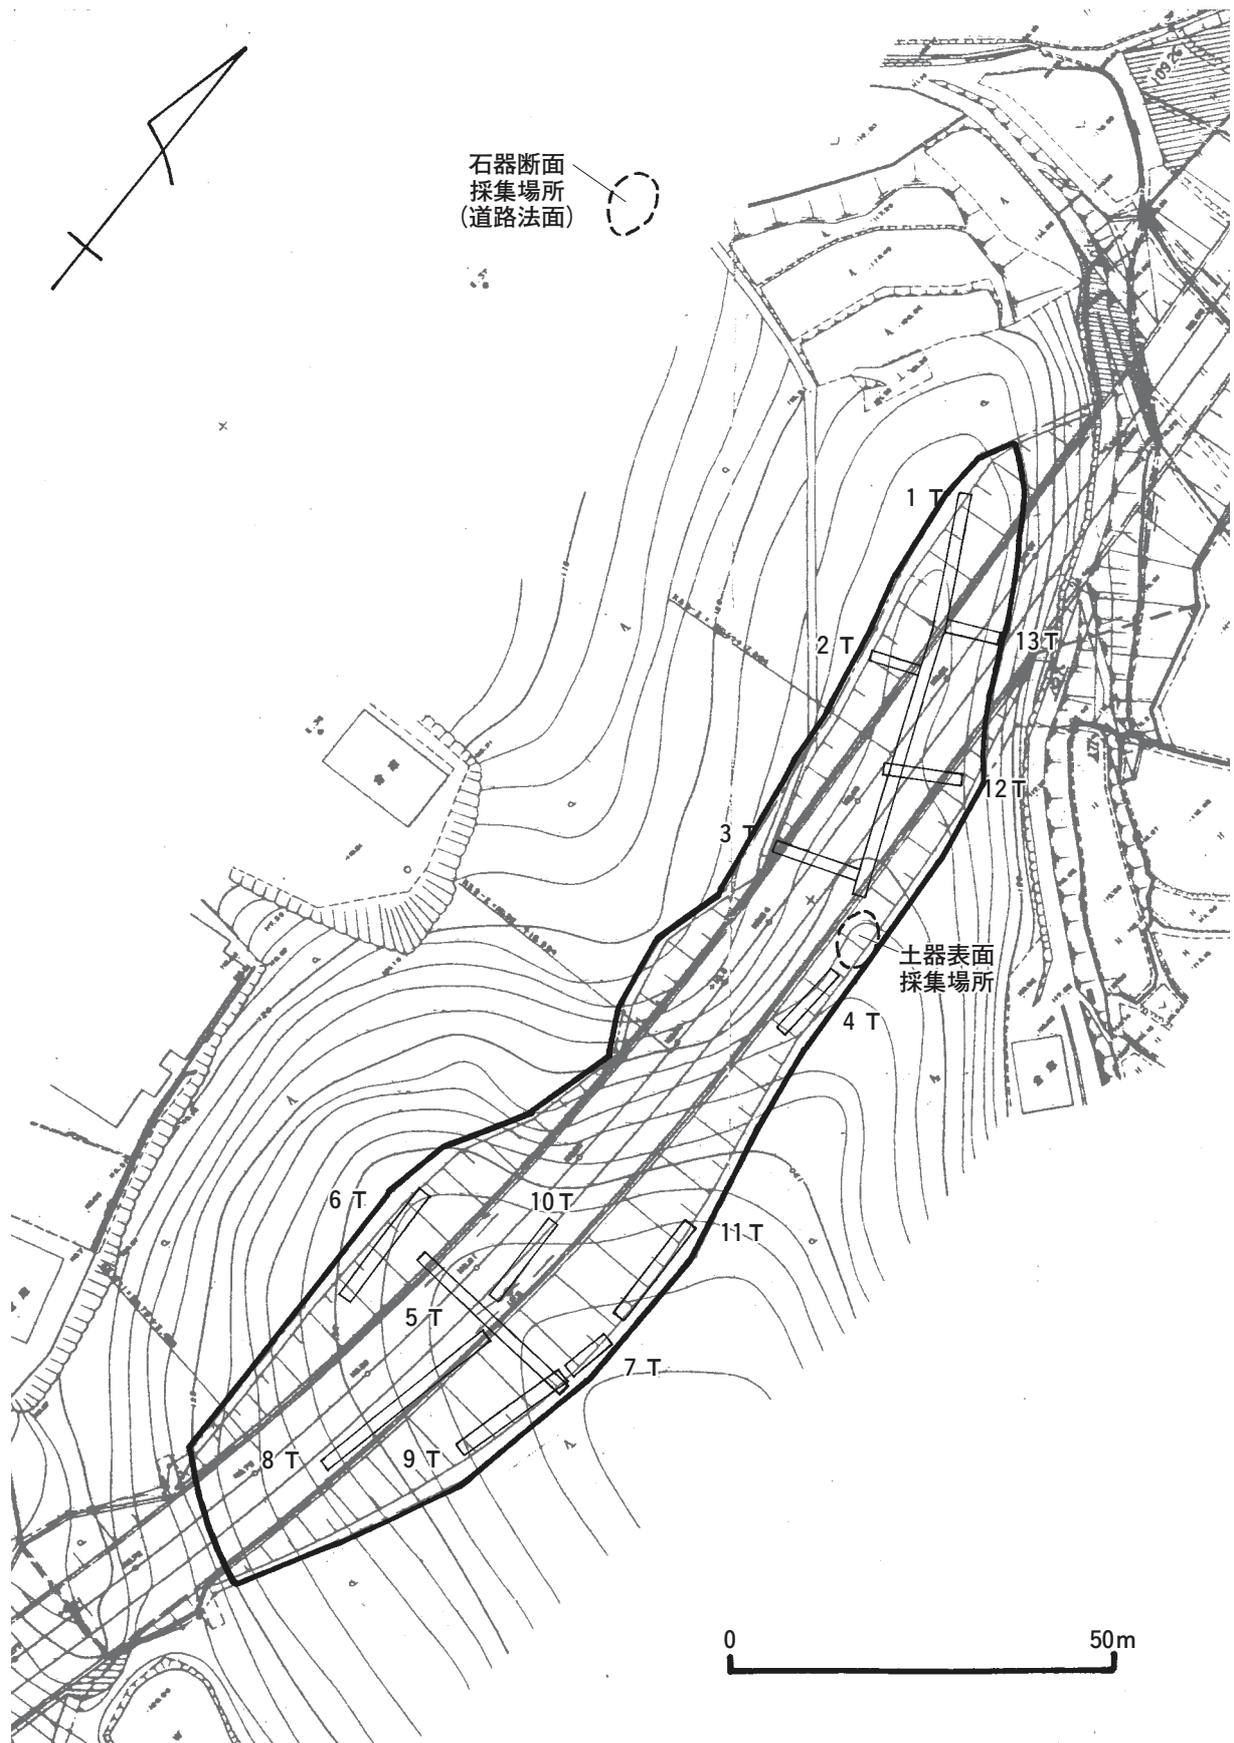
第14図 一般県道内海三津線道路改良事業地内 要試掘地点No 4 試掘坑位置図 (1 : 1,000)

トレンチNo.	試掘坑大きさ	調査所見（※各試掘坑とも遺構・遺物は確認できず）
1 T	長54m 幅1.5m 深0.4m	第 I 層 腐植土。厚さ約10～20cm。 第 IV 層 明赤褐色（H2.5YR5/6）砂。厚さ30cm程度まで確認。
2 T	長7m 幅1.5m 深0.5m	第 I 層 腐植土。厚さ約10～15cm。 第 II 層 灰黄色（H2.5Y6/2）砂。斜面下方のみ堆積，最大部厚さ40cm程度。 第 III 層 灰黄色（H2.5Y6/2）砂。径5cm程度の礫を多く含む。斜面上方のみ堆積，最大部厚さ35cm程度。 第 IV 層 明赤褐色（H2.5YR5/6）砂。上面のみ確認。
3 T	長13m 幅1.5m 深0.6m	第 I 層 腐植土。厚さ約10cm。 第 II 層 にぶい黄橙色（H10YR6/4）細砂。斜面下方のみ堆積，最大部厚さ50cm程度。 第 III 層 にぶい黄橙色（H10YR7/4）細砂。斜面上方のみ堆積，最大部厚さ20cm程度。 第 IV 層 橙色（H2.5YR6/6）シルト。上面のみ確認。
4 T	長10m 幅1.5m 深0.6m	第 I 層 腐植土。厚さ約15cm。 第 III 層 にぶい黄橙色（H10YR7/4）砂。炭化物をわずかに含む。厚さ約40cm。 第 IV 層 橙色（H2.5YR6/6）砂。上面のみ確認。
5 T	長25.5m 幅1.5m 深0.3m	第 I 層 腐植土。厚さ約10cm。 第 III 層 にぶい黄橙色（H10YR6/4）シルト。厚さ約10cm。 第 IV 層 橙色（H5YR6/8）シルト。上面のみ確認。第 III 層との境は不明瞭。
6 T	長17m 幅1.5m 深1.7m	第 I 層 腐植土。厚さ約20cm。 第 III 層 浅黄色（H2.5Y7/3）砂。厚さ約20cm。 第 IV a 層 橙色（H2.5YR6/8）砂。厚さ約50cm。第 III 層との境は不明瞭。 第 IV b 層 橙色（H2.5YR6/8）砂。白色砂のブロック（風化しきった礫）を含む。厚さ70cm程度まで確認。
7 T	長7m 幅1.5m 深0.4m	第 I 層 腐植土。厚さ約15cm。 第 III 層 浅黄色（H2.5Y7/3）砂。厚さ約10cm。 第 IV a 層 橙色（H2.5YR6/8）砂。厚さ10cm程度まで確認。 攪乱坑埋土中から水晶の礫が1点出土。

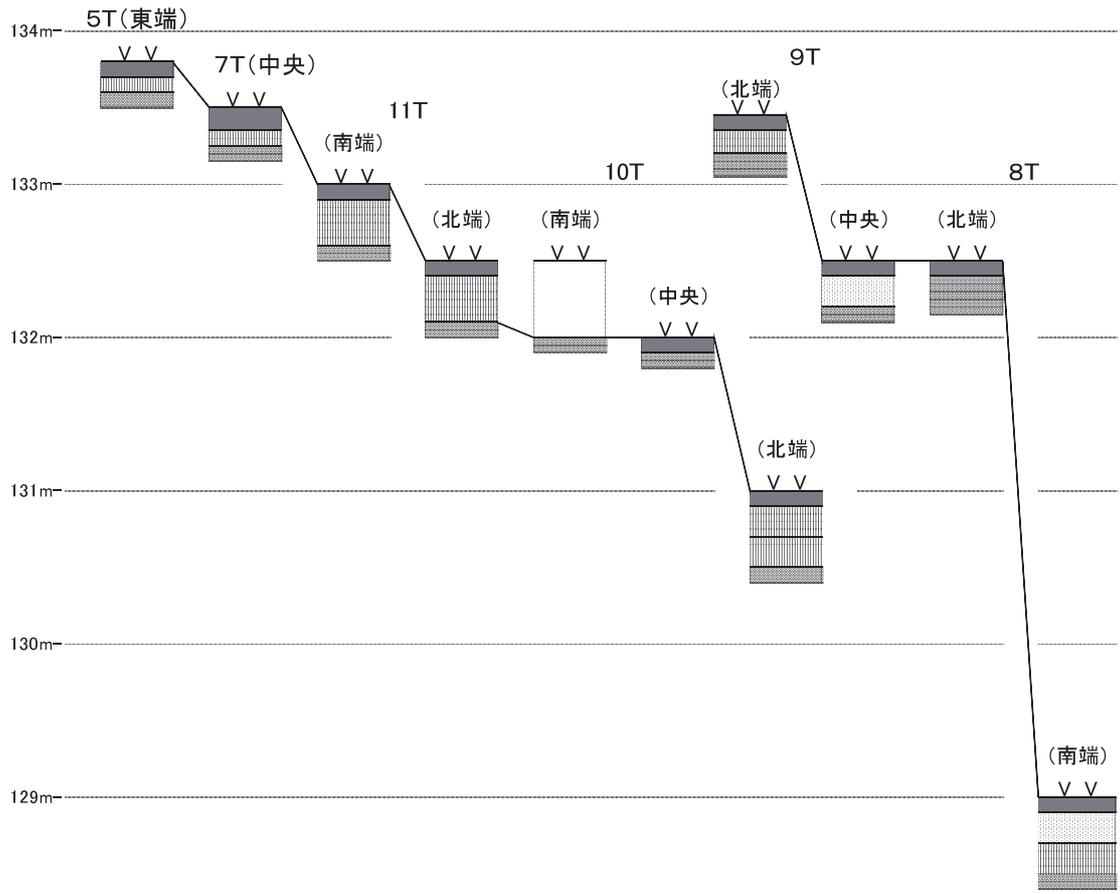
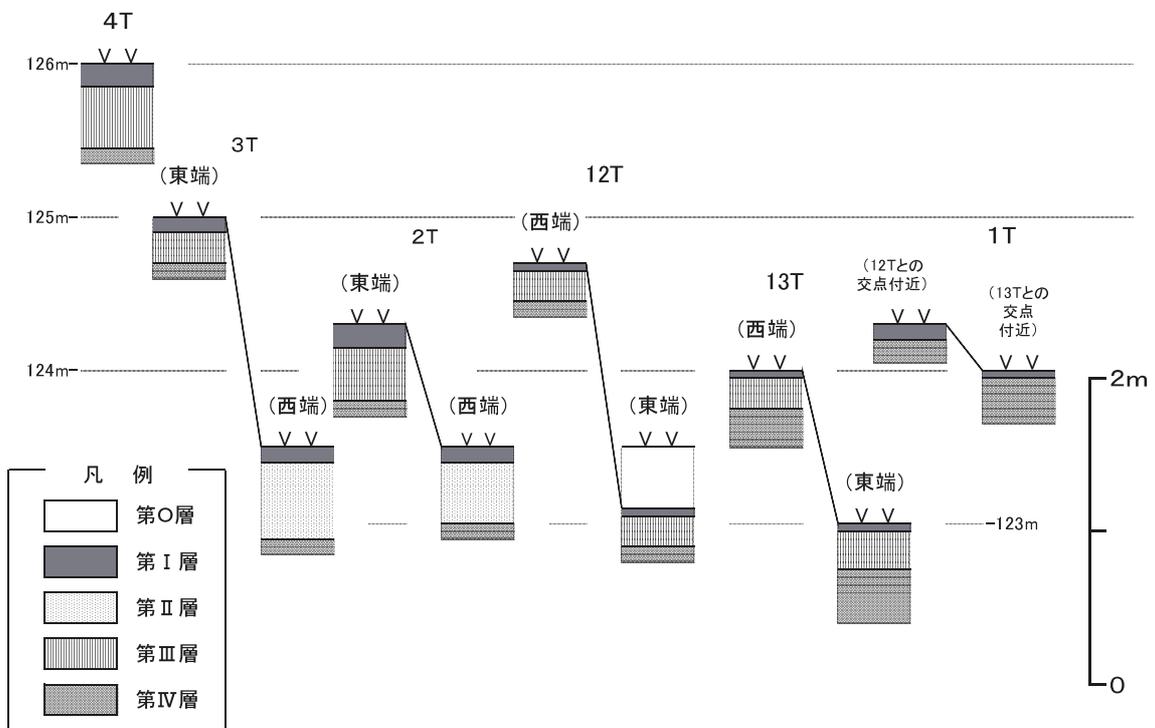
第15図 一般県道内海三津線道路改良事業地内 要試掘地点No4 試掘坑土層略測(柱状)図(1:50)
 (標高値は地形図の等高線等から割り出した概数のため、実際とは数10cm程度ずれている可能性がある。)

第Ⅰ層 腐植土。

第Ⅱ層 黄色系の色調を呈する砂。斜面下方で確認。

第Ⅲ層 黄色系の色調を呈する砂ないしシルト。

第Ⅳ層 赤(橙)色系の色調を呈する砂ないしシルト。第Ⅲ層より粘性やや大きい。

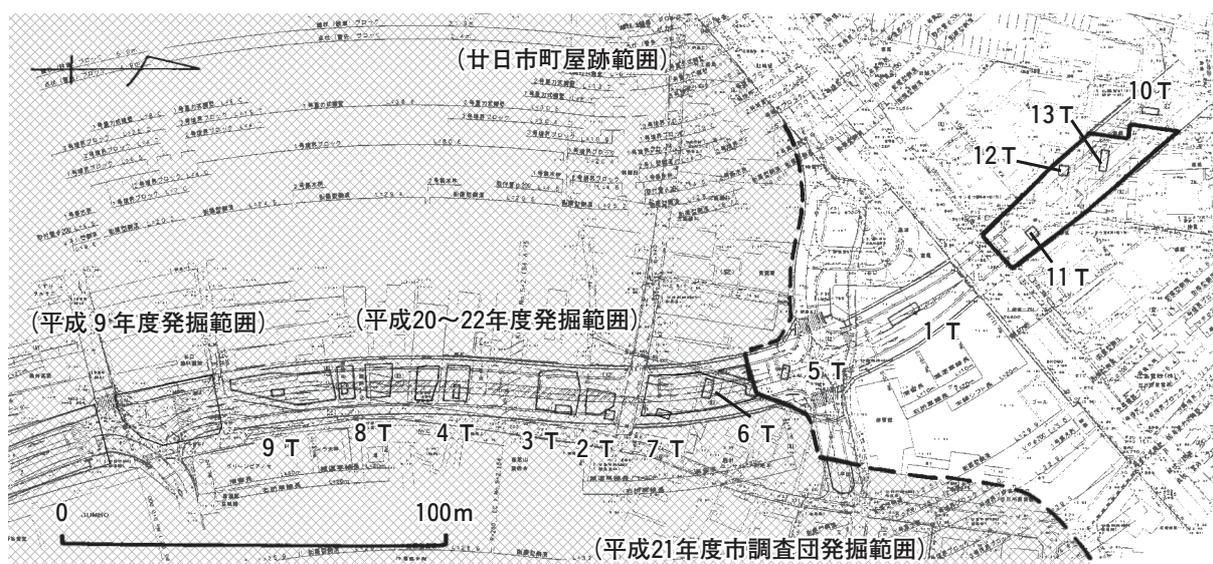
第17図 広島圏都市計画道路事業3・4・205号廿日市駅通線事業地内 試掘坑位置図（1：2,000）
（1～10Tは平成22年度以前に試掘を実施した箇所）

試掘対象地は現在の海岸線から直線距離で約500mの沖積地である。現地踏査の結果では、当該地における埋蔵文化財の有無は判断できなかったが、廿日市市内では、瀬戸内海に面した海岸沿いの沖積地において、旧石器時代から中世にかけての埋蔵文化財包蔵地が複数確認されている。当該地についても同様の遺跡が存在する可能性が考えられたことから、試掘調査を実施した。試掘坑は3箇所設定した。試掘坑の呼称は、既往試掘調査からの連番として、11～13Tとした。各試掘坑とも土層の堆積状況は同様であることから、次のとおり基本層序を設定した。

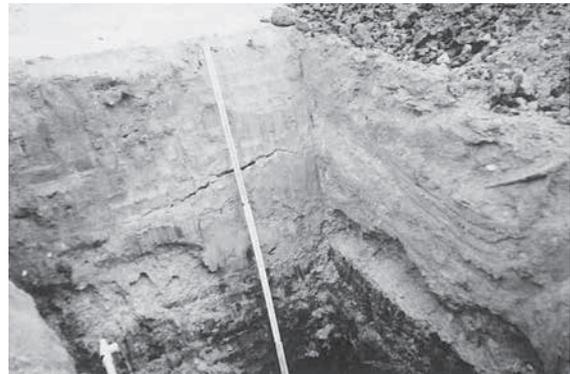
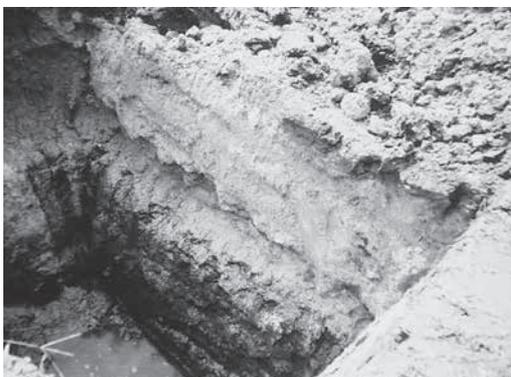
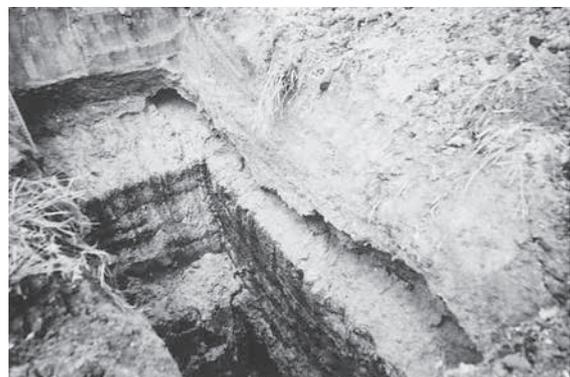
図版11 広島圏都市計画道路事業3・4・205号廿日市駅通線事業地内試掘地点 近景及び各試掘坑土層

トレンチNo.	試掘坑大きさ	調査所見（※各試掘坑とも遺構・遺物は確認できず）
11T	長2m 幅2m 深3m	第0a層 淡褐色粗砂。厚さ約120cm。現代遺物包含。盛土層。 第0b層 淡青灰色粗砂。厚さ約30cm。 第Ia層 暗灰褐色粘土。厚さ約40cm。砂粒を多く含む。近世～近代陶磁器が少量出土。旧耕作土か。 第Ib～II層 上部は暗褐色粘土，下部は同色の砂。粘土と砂の境界は不明瞭で漸移的。厚さ約110cmまで確認。上部には砂のブロック・薄層や植物の枝（加工痕は認められず）を多量に包含。
12T	長2m 幅2m 深2.3m	第0a層 淡褐色粗砂。厚さ約120cm。表層部は褐色。現代遺物包含。盛土層。 第0b層 淡青灰色粗砂。厚さ約30cm。 第Ia層 暗灰褐色粘土。厚さ約30cm。砂粒を多く含む。近世～近代陶磁器・スラグ・鉄釘が出土。旧耕作土か。 第Ib～II層 上部は暗褐色粘土，下部は同色の砂。粘土と砂の境界は不明瞭で漸移的。厚さ約50cmまで確認。上部には砂のブロック・薄層や植物の枝（加工痕は認められず）を多量に包含。
13T	長5m 幅2m 深3m	第0a層 淡褐色粗砂。厚さ約110cm。表層部は褐色。現代遺物包含。盛土層。 第0b層 青灰色粗砂。厚さ約20cm。 第Ia層 暗灰褐色砂混じり粘土。厚さ約40cm。砂粒を多く含む。旧耕作土か。 第Ib層 暗褐色砂混じり粘土。厚さ約30cmまで確認。砂のブロック・薄層や植物の枝・幹・マツボックリを多量に包含，近代陶器（瓦の可能性もあり）が少量出土。 第II層 暗褐色砂。厚さ約100cmまで確認。下位ほど土色は明るく，砂粒が大きくなり粘性が低下する傾向が認められる。

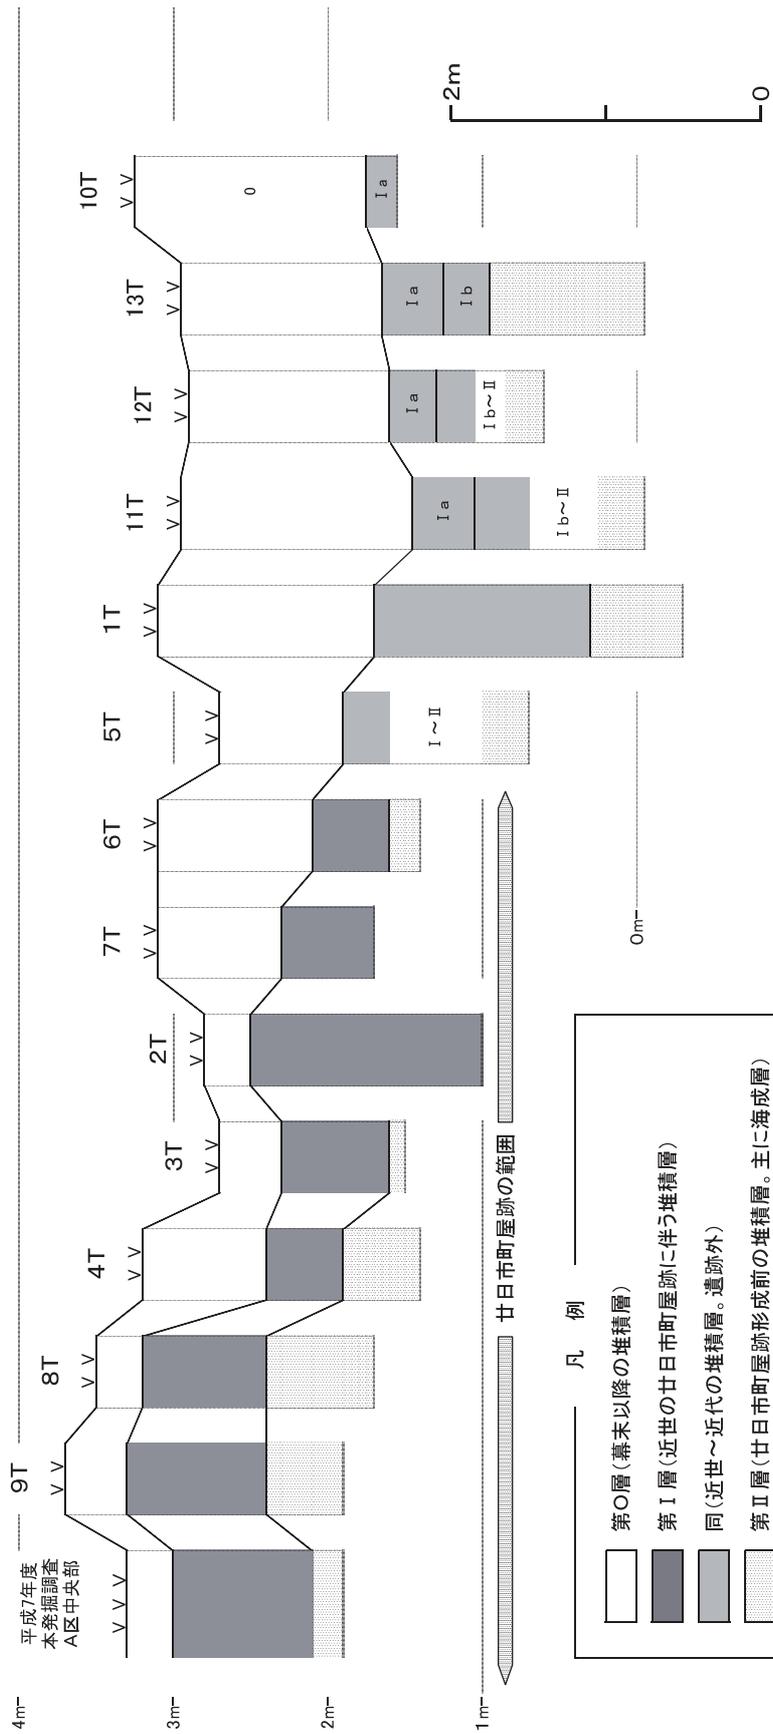
第18図 広島圏都市計画道路事業3・4・205号廿日市駅通線建設事業地内 試掘坑土層略測(柱状)図(1:50)

第0層 淡褐色粗砂を主体とする層。厚さ約130～150cmで、南東側（広島電鉄の線路に近づく）ほど厚くなる。最下部はグライ化して青灰色を呈する。表層部を中心に現代の遺物を包含する。

第I a層 暗灰褐色砂混じり粘土。厚さ約30～40cm。粘性高い。磁器（近世から近代にかけてのものと推定される）・素焼の土器（時期不明）・スラグ・鉄釘が少量包含される。

第 I b 層 暗褐色砂混じり粘土。厚さ約30～40cm。粘性高い。青灰色砂の不整形ブロックや層理に平行する薄層が認められることから、水成堆積層と判断される。植物の幹・茎・葉・マツボクリが多量に包含される。近世末から近代にかけてのものと推定される屋根瓦が少量出土した。

第 II 層 暗褐色砂。厚さ1 m以上（下面は確認できず）。下位ほど粘性が低く、砂の粒子も粗くなる。遺物は確認されず。層を構成する砂は均質であることから、海成堆積層の可能性が高いと判断される。

現地の土地利用履歴について、試掘調査中に近隣住民から寄せられた情報を総合すると、当該地は戦後に埋め立てを行って宅地化された場所で、埋め立て以前は田（水田あるいはハス田）であったらしいとのことである。土層堆積状況と突合すると、第 II 層＝陸化する以前の海成堆積層、第 I b 層＝陸化後の湿地性堆積物、第 I a 層＝耕作土、第 0 層＝宅地化に伴う盛土及び宅地化後の整地土、と矛盾なく解釈できる。当該地で地下遺構が確認できなかったことに加え、出土遺物から当該地が陸化した時期は比較的新しい（近世末ないし近代以降の可能性が高い）と判断されることから、当該地に埋蔵文化財包蔵地は存在しないと判断した。

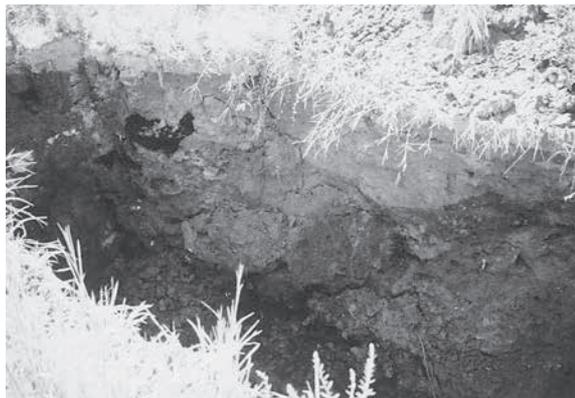
b 同 土層

現地は二河川、道上川及びその小支流によって形成・開析された段丘上にある。試掘坑は11箇所設定し、重機により掘り下げを行った。現代の客土が厚さ2 m以上あり、客土下の自然堆積層が確認できたのは1箇所のみである。客土直下には有機物層（暗赤灰色H2.5YR3/1、厚さ2～3 cm、以下「第Ⅰ層」という。）、さらにその下層にはオリーブ灰色粘土（5GY6.5/1、上面のみ確認。以下「第Ⅱ層」という。）が確認できた。

現地は元水田との情報を得ていたが、旧表土と目される第Ⅰ層は層厚がごく薄いことから、客土前に、耕作土を除去し、一時的に裸地となった際の表土と推定される。遺構及び出土遺物は確認できなかった。第Ⅰ層上面レベルは最も高い所でも標高1 mを超えないと見込まれ、第Ⅱ層は海成堆積層の可能性が高い。周辺地域において同様の地形の場所で埋蔵文化財包蔵地は確認されていないため、当地は埋蔵文化財包蔵地でないと判断した。

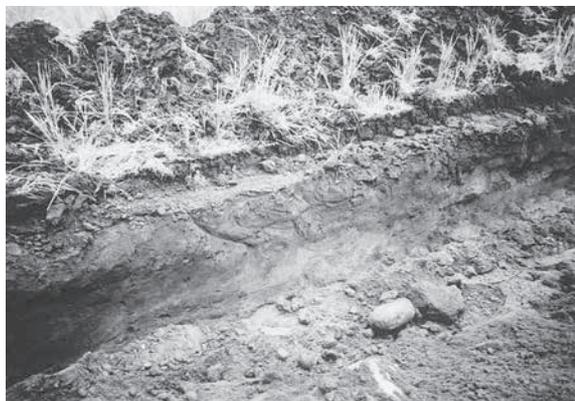
d 同 土層

第Ⅰ層 黒褐色 (H2.5Y3/1) 砂。耕作土層

第Ⅱ層 黄灰色～にぶい褐色 (H2.5Y5/1～H7.5YR5/3) 砂。床土層

第Ⅲ層 浅黄色 (H2.5Y7/3) 粗砂。20～80cm 大の円礫・亜円礫を含む。しまりの弱い砂を主体とする水成堆積層。

第Ⅲ層の上面で遺構検出を行ったが、出土遺物・遺構とも確認できなかったことから、当地は埋蔵文化財包蔵地でないと判断した。
