平成23年度広島県内遺跡発掘調査（詳細分布調査）報告書

平成25年3月

広島県教育委員会

第2章 試掘・確認調査の成果

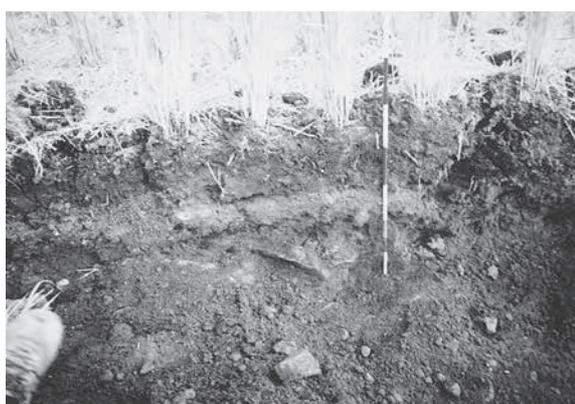
f 同 土層

第Ⅰ層 水田耕作土層。暗灰色砂混じり粘土。

第Ⅱ層 水成堆積と推測される層。大きく次の2層に細分可能。

第Ⅱa層 灰色系の砂。最上部は細粒砂，下部は粗粒砂主体で，漸移的に粒径が変化する。最上部は鉱物沈着の影響で褐色が強くなる。厚さ5～30cm程度。

第Ⅱb層 径50cmくらいまでの垂角礫を多く含む褐色砂。

遺構検出作業は第Ⅱa層上面と第Ⅱb層上面で行ったが、遺構・遺物とも確認できなかった。第Ⅱ層を構成する堆積物は、太田川あるいは後背(東側)の山塊から供給されたものと推測されるが、安定した堆積状況を呈していない。以上の結果に基づいて安芸太田町教育委員会と協議し、当地は埋蔵文化財包蔵地でないと判断した。
