三加和町文化財調査報告 第11集

# 田中城跡

— 10年間の調査報告 —

熊本県玉名郡  
三加和町教育委員会

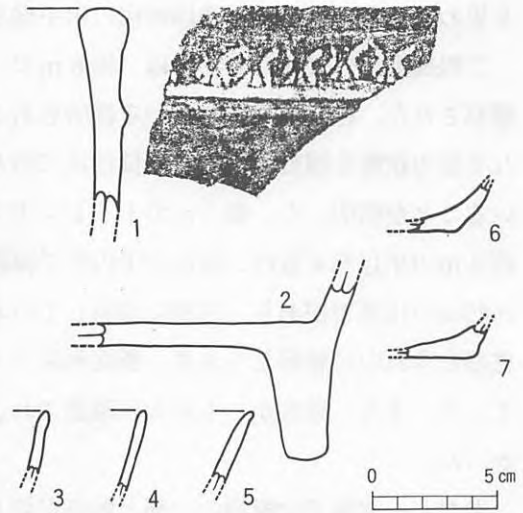
第68図 出土遺物実測図

1は瓦質の火舎である。口縁部は、粘土を貼り付けているためか丸味をおびている。外面に断面三角形の突帯を一条貼り付け、口縁部との間にX文の刻印を押している。内・外面ともナデ調整である。2は、1と同一個体と思われる火舎の脚部である。3～5は青磁碗の口縁部である。3は全体に薄く釉がかかっており、淡青白色をしている。口縁部はやや外弯し、外面には削り出しによる鮮明な蓮弁文様がみられ、花卉の先端はやや鋭角で花卉

の中央を縦方向に、明瞭な稜線が下がっている。4は淡緑青色で、釉は口縁部近くは厚く、体部にいくにしたがって薄くなっている。口縁部は体部に比べてやや肥厚しており、外面には削り出しによる薄い花卉文様が見られる。花卉の先端はぼやけていて、はっきりしない。5は緑青色をしており、釉は4とは逆に口縁部近くは薄く、体部はやや厚くなっている。器壁は口唇部でやや外弯して薄くなっており、外面には不鮮明な花卉文様が削り出されている。花卉の稜線と思われる縦線だけが、やや明瞭に残っている。また、両面に薄く貫入が入っている。6は、土師器の皿の底部から体部にかけての破片で、やや内弯しながら立上がり、境は丸味をおびている。底部は、すり減っていてはっきりしないが糸切り底と思われる。7も土師器の皿の底部から体部にかけての破片である。底部と体部との境ははっきりしており、やや内弯気味に立上るとと思われる。糸切り底。
