第Ⅵ章 考 察

1 遺構の変遷

2 平城京左京三条一坊一坪の 土地利用とその変遷

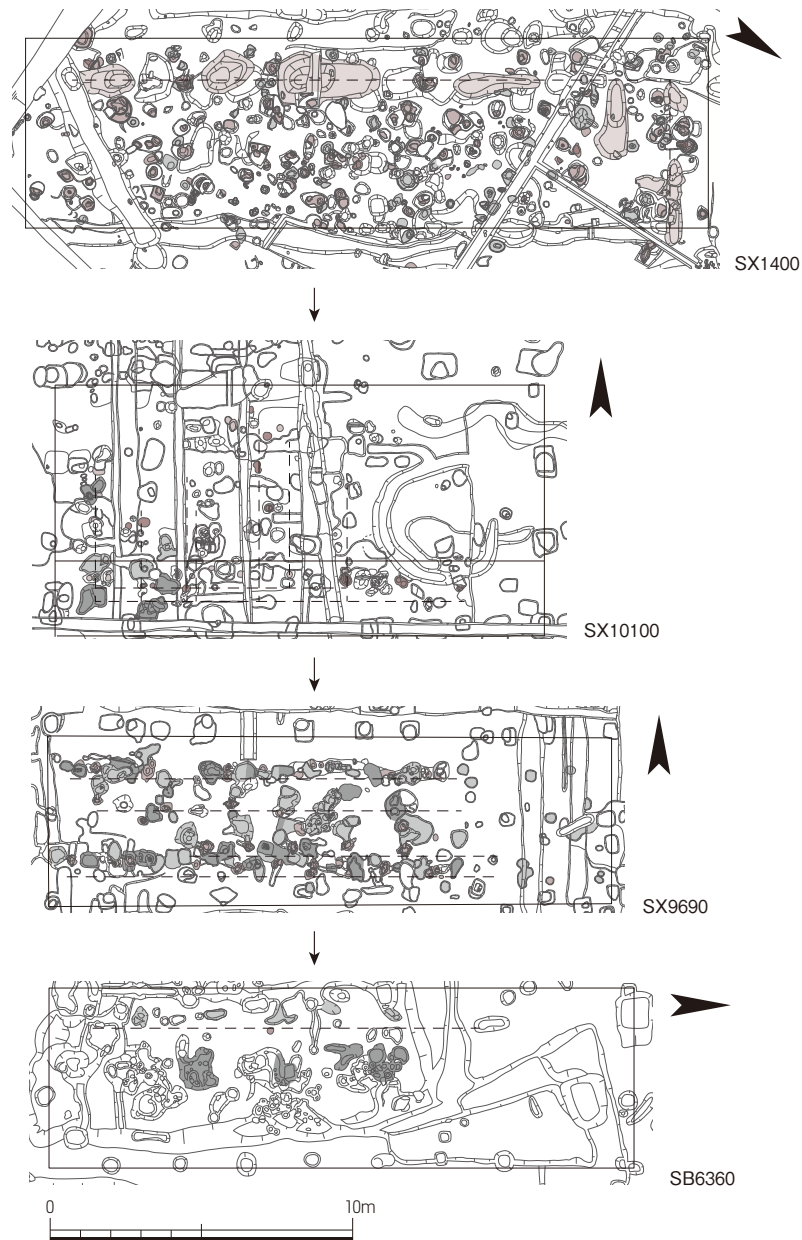
図144 官営鍛冶工房の変遷 1:250

総合型工房から単細胞型工房へ 平城京左京三条一坊一坪例は、大型の官営鍛冶工房としては平城京で初めての発見となり、平城宮・京を通じてもこれまでで最も大型の鍛冶工房である。しかも個々の作業単位や全体的な構成・構造について明瞭にその内容を知ることができる。これにより漸く、飛鳥池遺跡工房と平城宮馬寮工房との間に存在した系譜上の断絶を埋めること

ができるようになった。すなわち、浅香年木のいう律令制官営工房移行期から令制官営工房に至る段階の、律令国家中枢部での組織的生産工房の実態、言い換えれば初期綜合型官営工房から単細胞型官営工房が分出・細分化する過程³⁾を、従来とは比較にならないほど具体的かつ詳細に検討できることになった。

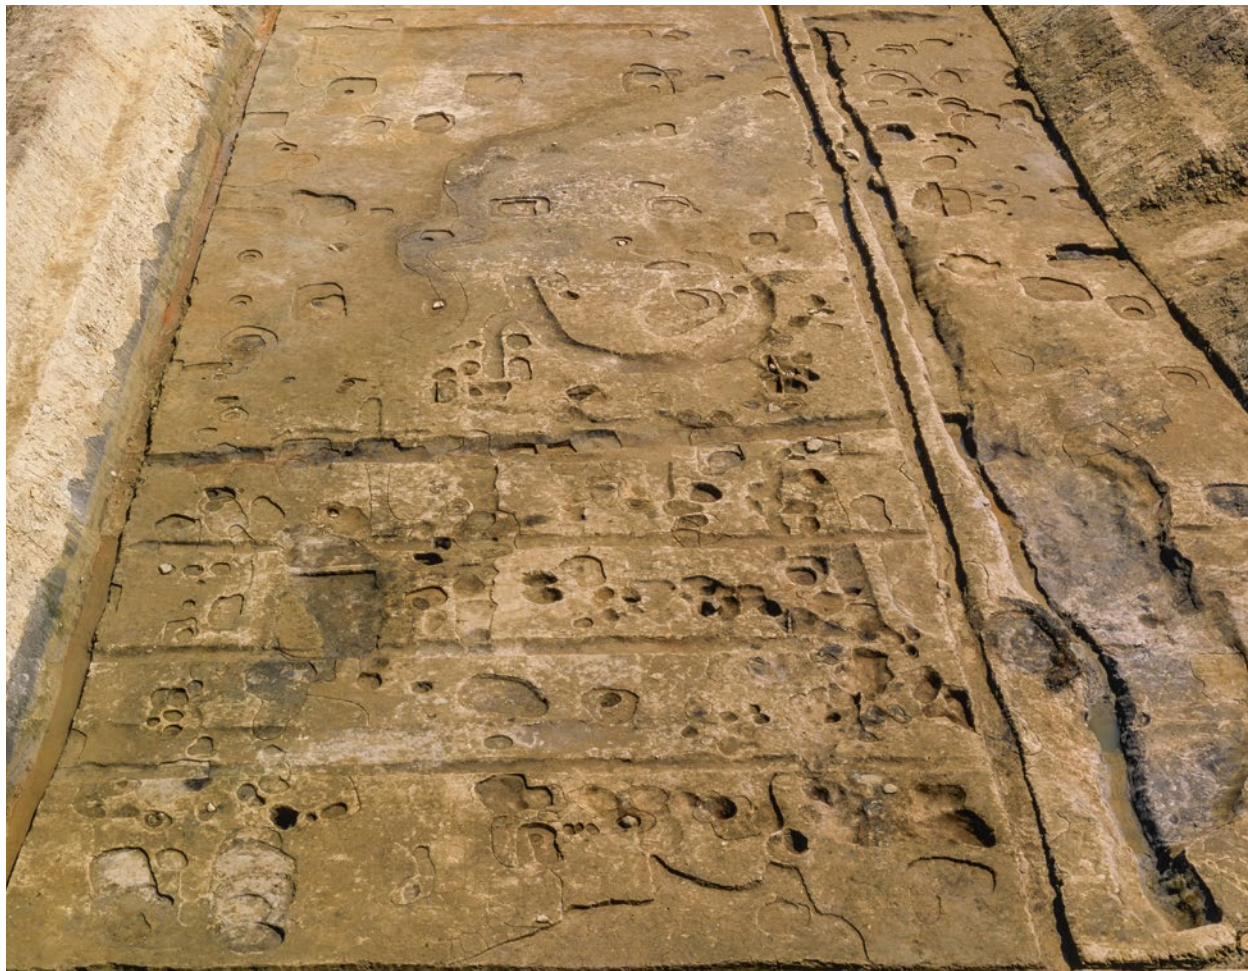
1：鍛冶工房SX10100関連遺構跡近景（西から）第495次（北区）

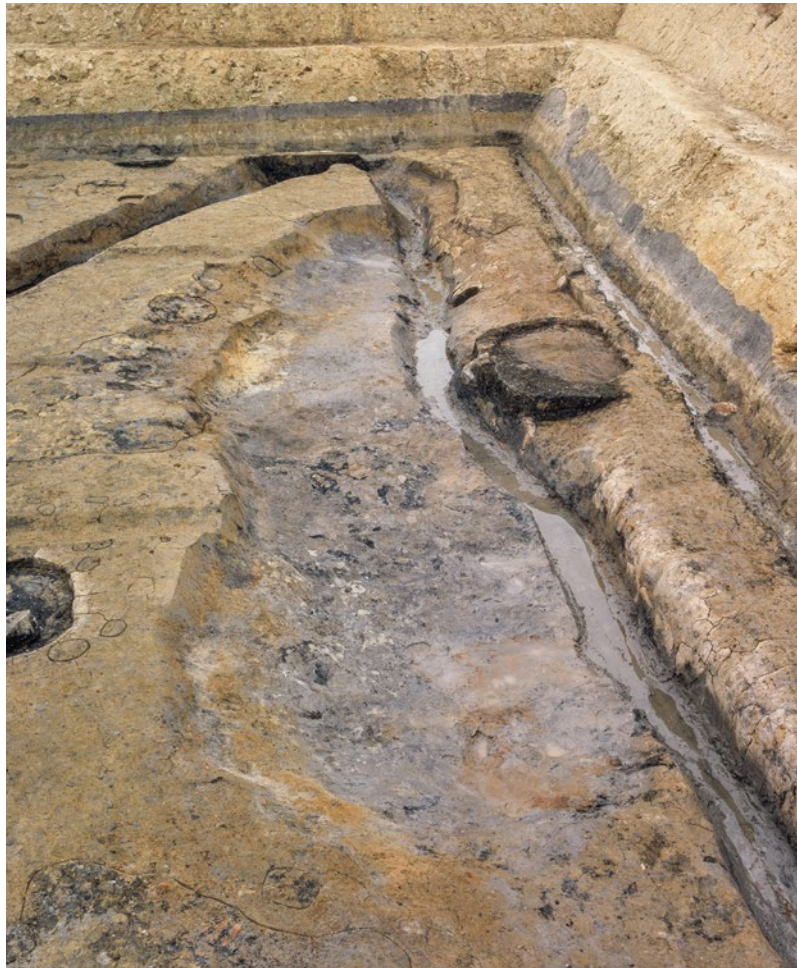
2：東西溝SD9885（右）、廃棄土坑SK9887（中央）、斜行溝SD9883（上）（東から）第486次

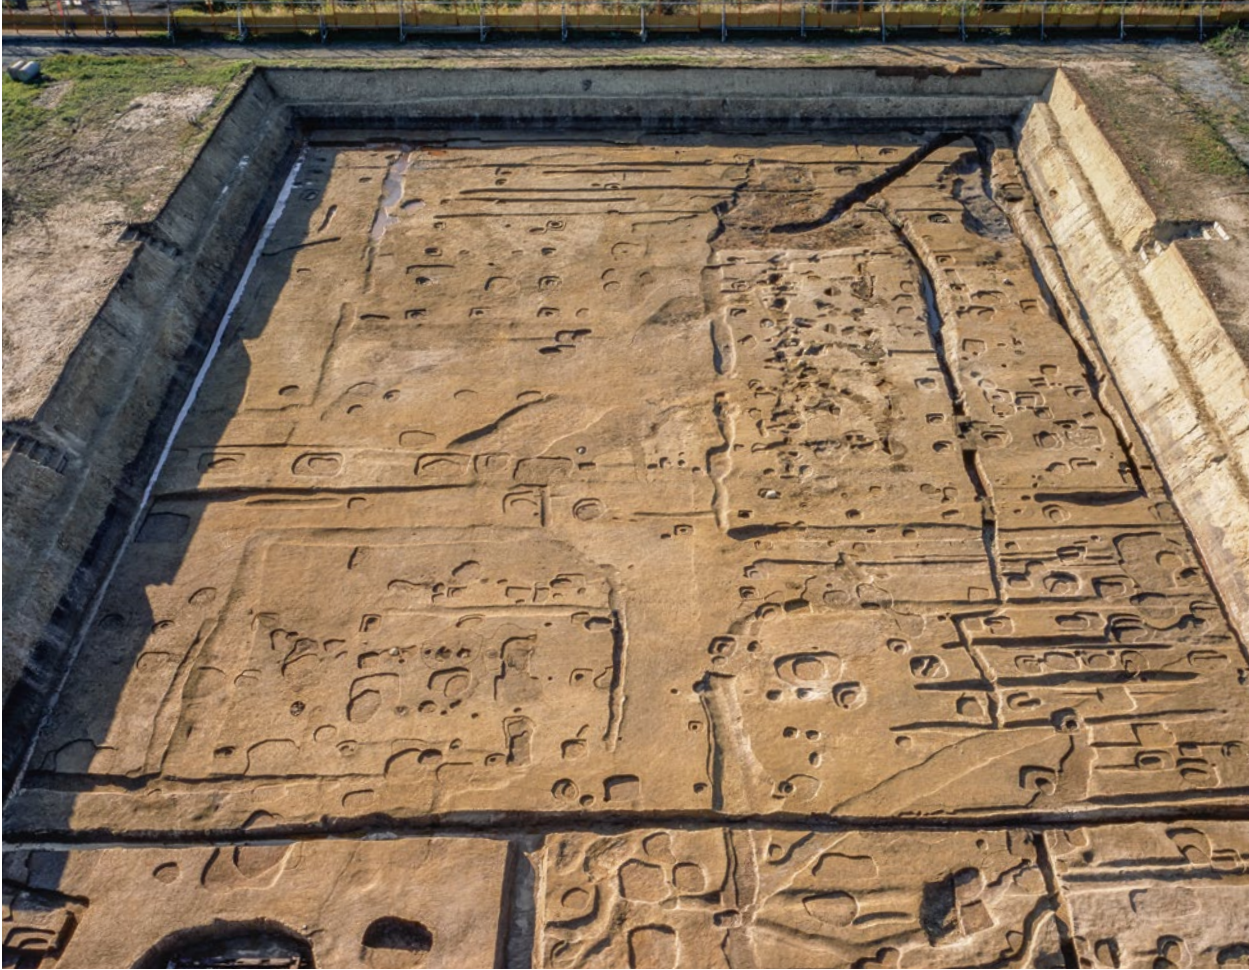
1：鍛冶工房跡全景（右からSX9830・9690・9850）（東から）第486次

後半期のSX9690では、覆屋(SB9880)は桁行9間(18.4m)、梁行2間(5.6m)の掘立柱建物で、覆屋面積が103.0㎡である。工房内では炉跡51基を検出し、鍛冶作業単位は東西方向に3列が並行し、2列は7～9単位で1列は5～7単位からなる。SX9830は、覆屋(SB9881)が桁行4間(8.4m)、梁行2間(4.2m)で面積が35.3㎡、作業単位は3単位である。他方、SX9850は、桁行4間(10.5m)、梁行2間(4.4m)で、廂部分も含めるとその面積は56.7㎡で、作業単位は10～12単位である。SX9850は、その位置と共に廂部分に鍛冶作業単位を配する点でも、他の2棟とはやや性格を異にするといえそうである。

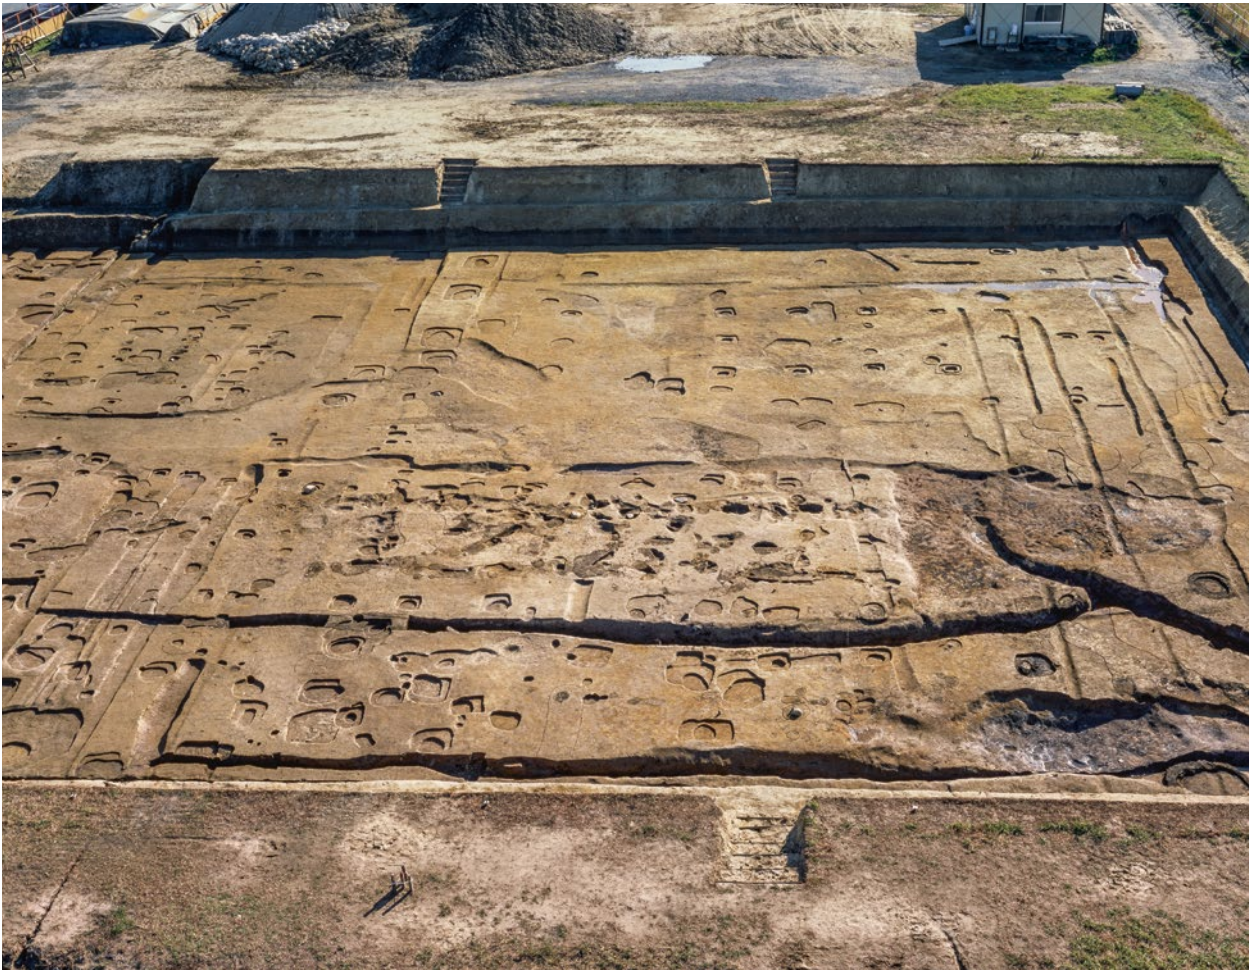
2：鍛冶工房跡全景（手前からSX9830・9690・9850）（北から）第486次

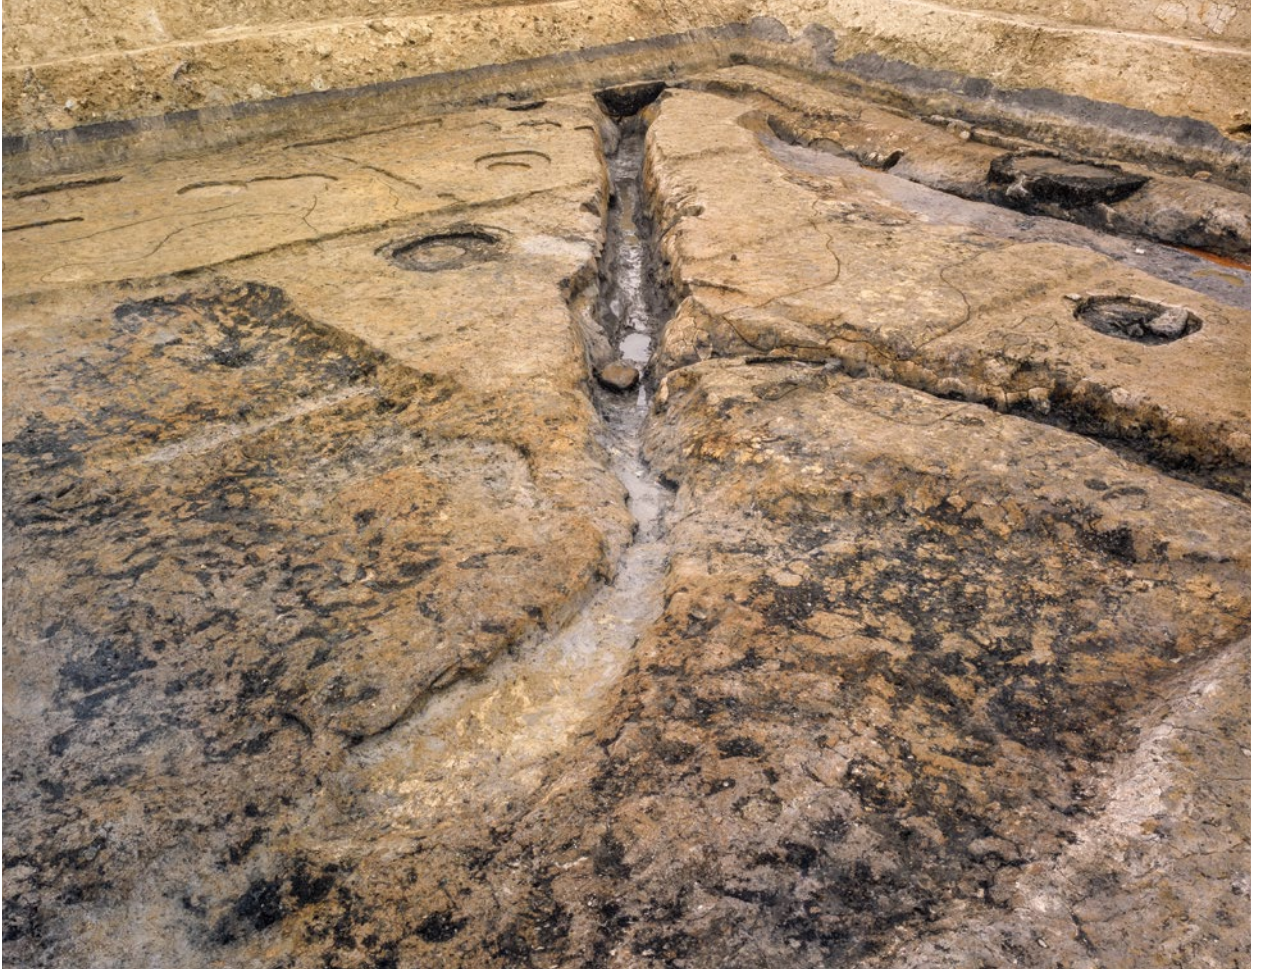
3：廃棄土坑SK9886（手前）、斜行溝SD9883（中央）、東西溝SD9884（右）（南東から） 第486次

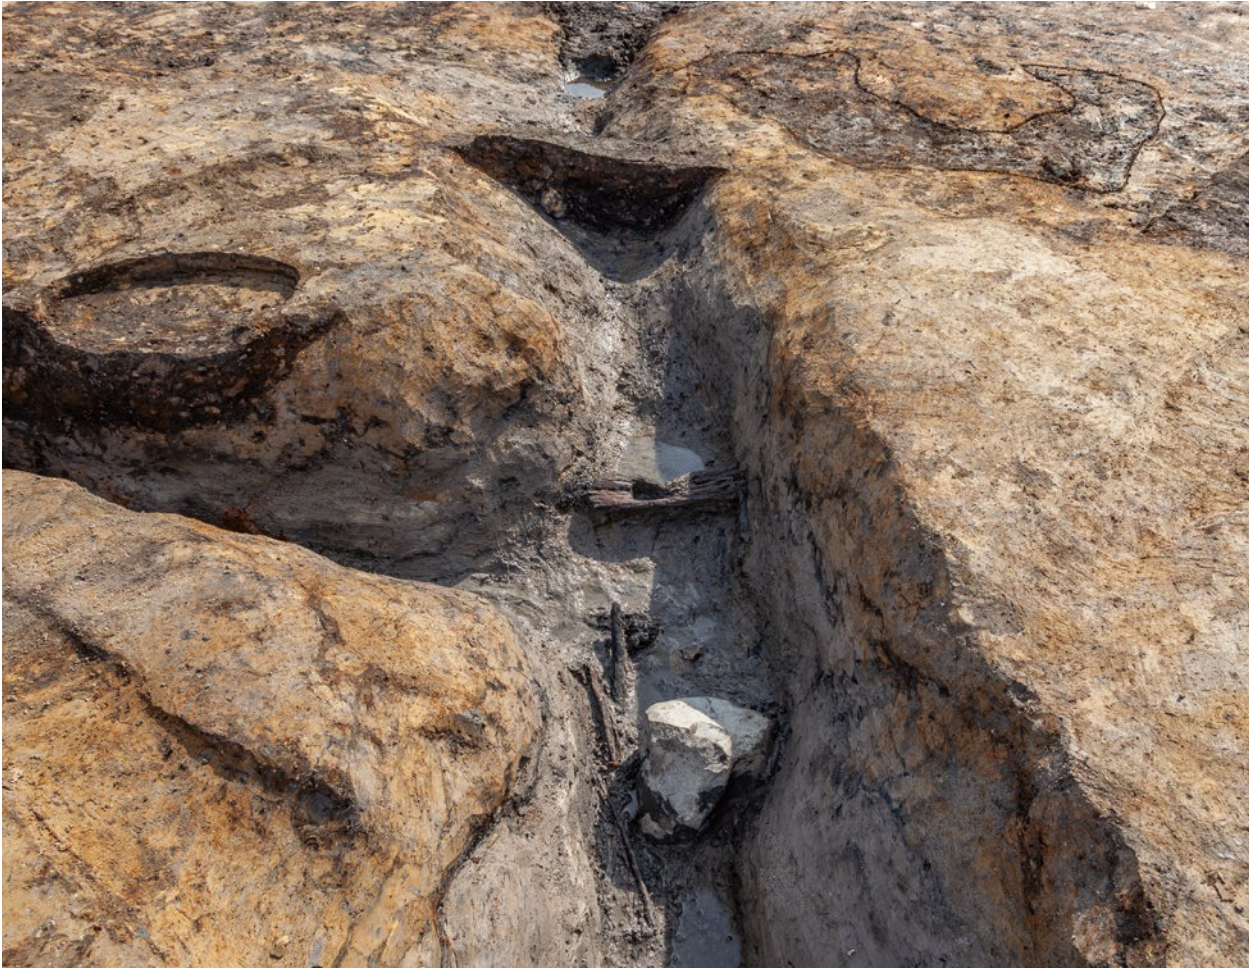
2：斜行溝SD9883、SD9884、堰SX9888（北西から）第486次

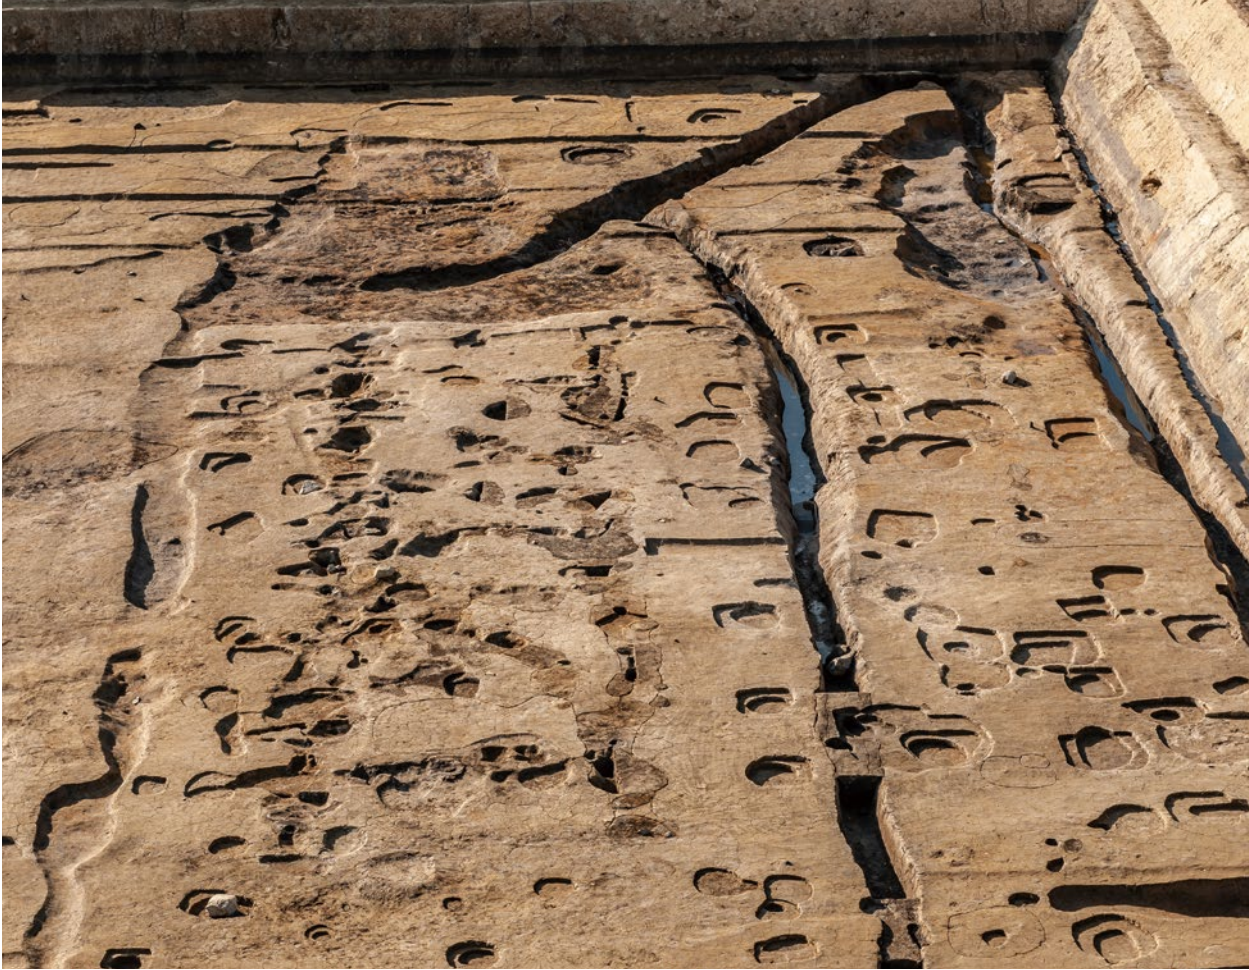
1：鍛冶工房SX9690（左）・9830（右）（東から）第486次

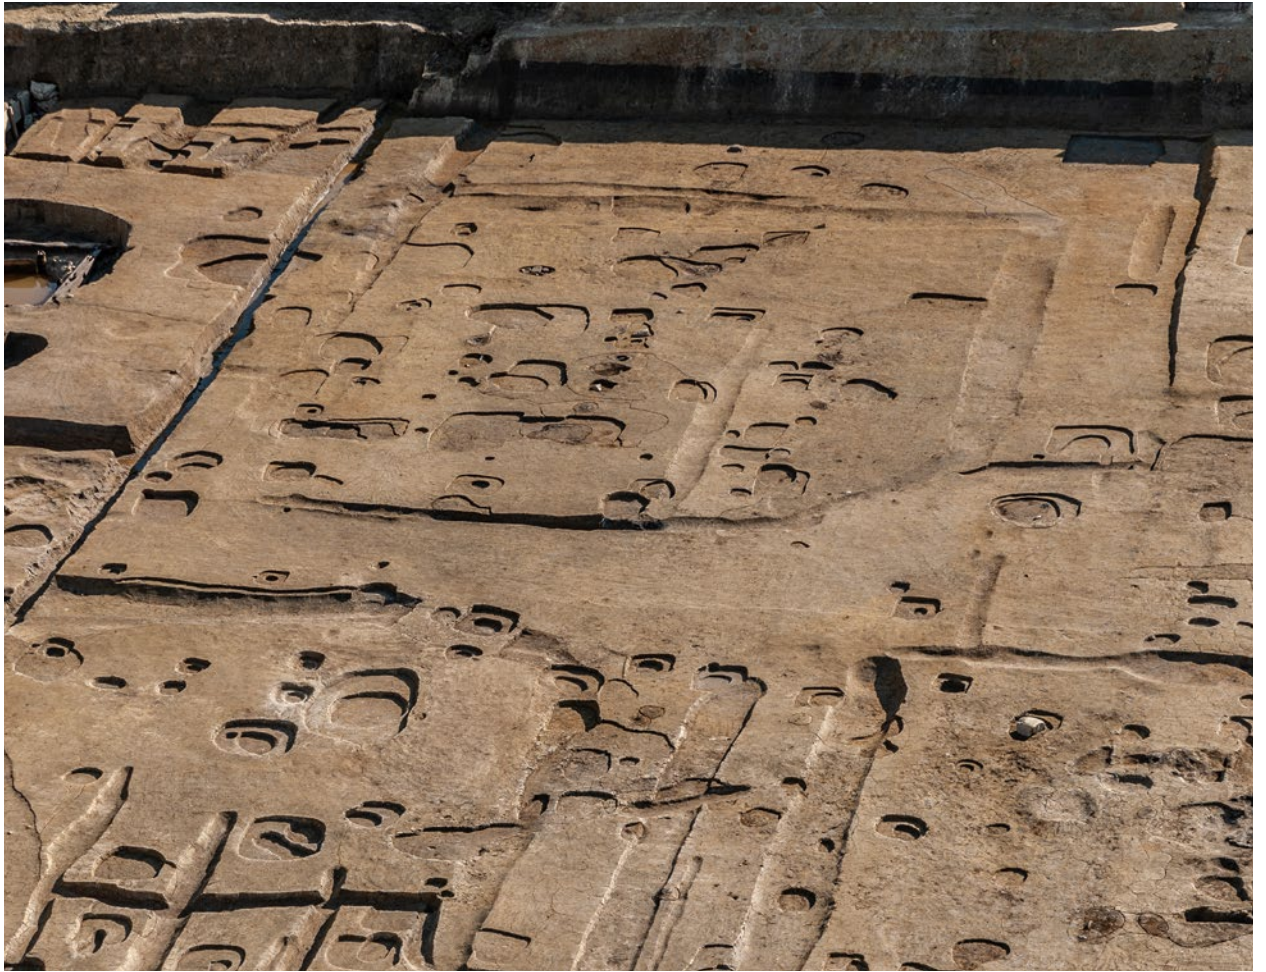
7：鍛冶工房SX9850・工房覆屋SB9882・区画溝SD9889（北から） 第486次

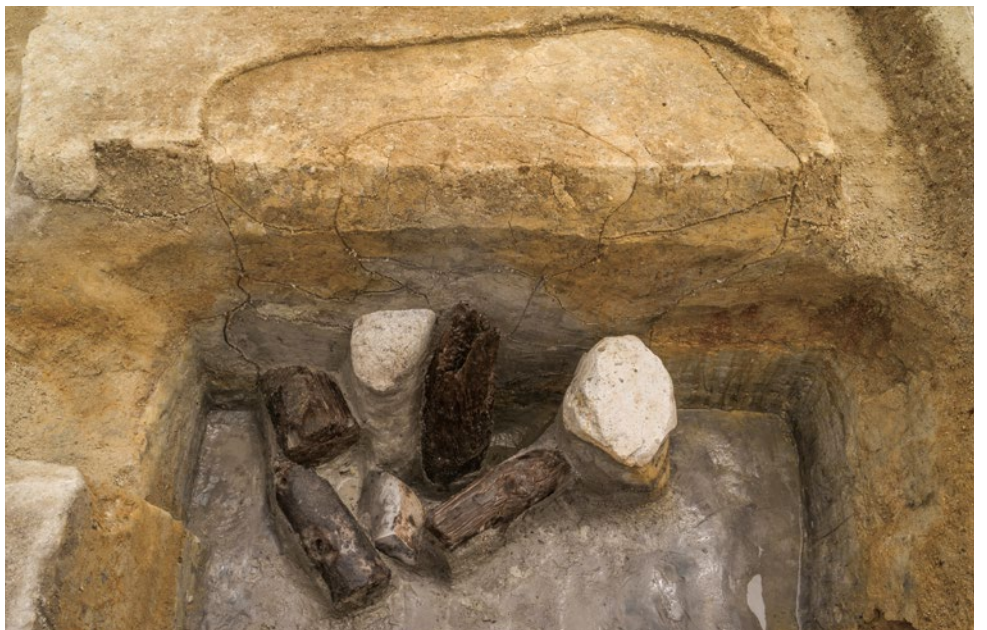
5：SB10000身舎西側柱 柱穴断割（北から）第491次

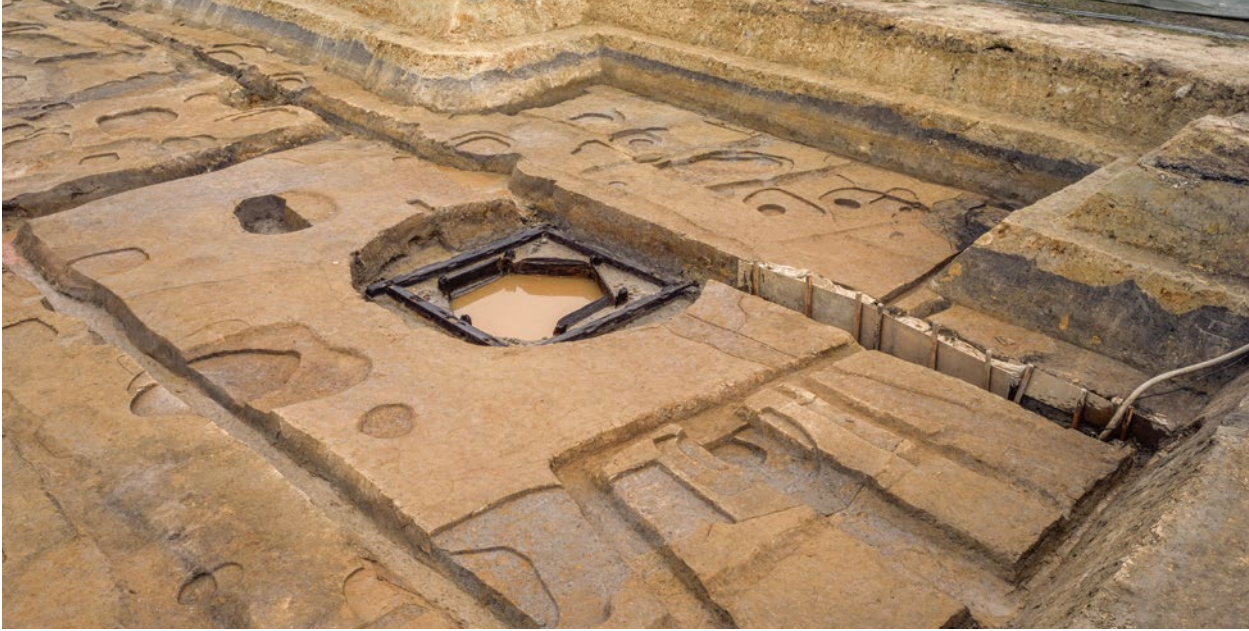
1: 井戸SE9650・井戸屋形SB9890 (南西から) 第486次

この井戸SE9650は上下2段に分かれ、上段井戸枠は土居桁に立てた隅柱に板を落とし込んだ正方形横板組で、下段井戸枠は6本の井戸柱に7段の横板(井戸板)を落とし込んだ六角形横板組である。上段井戸枠は四角形、下段井戸枠は六角形を呈し、上段井戸枠の土居桁と下段井戸枠の横板の間隙には拳大の礫を敷いて丁寧化粧面をつくる。井戸SE9650の規模は上段井戸枠が一辺約2.4m、下段井戸枠は一辺約1.1m(対辺長約1.8m)と大規模で、上段井戸枠の

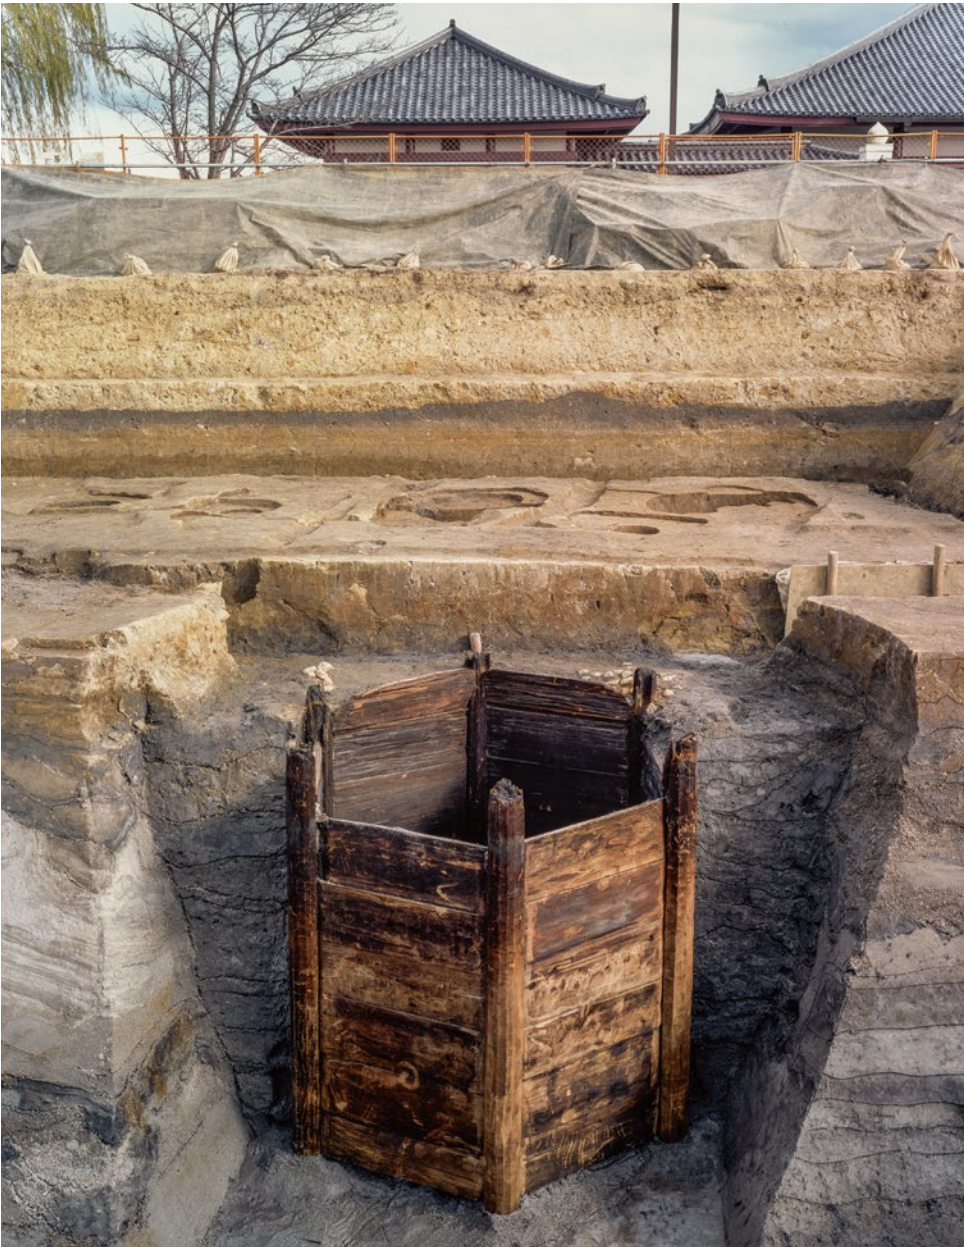
2: 下段井戸枠、下段井戸枠掘方・裏込め (西から) 第486次
