奈良文化財研究所學報第103冊

平城京左京三条一坊一・二・八坪
発掘調査報告

独立行政法人 国立文化財機構
奈良文化財研究所

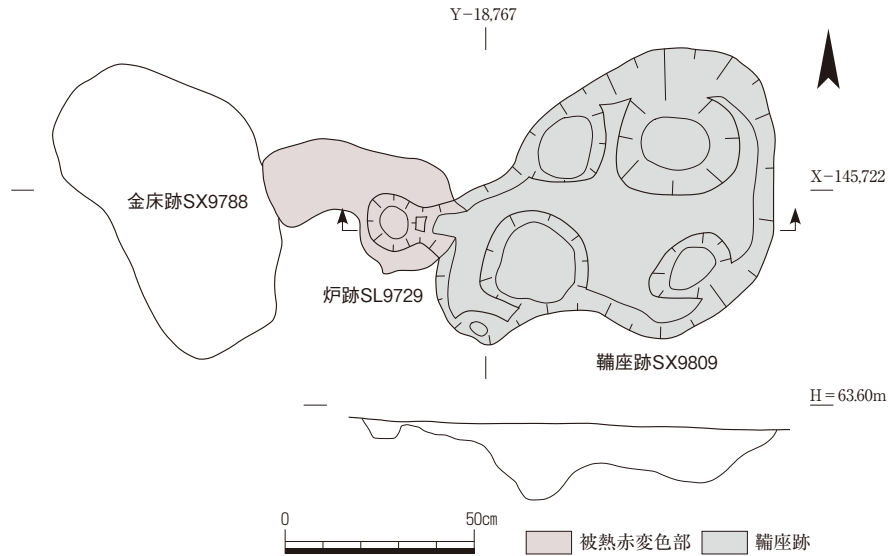
図60 鞆座跡SX9809（北列6） 1:20

鞆座跡SX9809（図60、PL.22-1） 鍛冶工房SX9690の北縁に沿う炉跡等の列にあるSX9809は、他の鞆座跡とは様相を異にする。平面が不整な隅丸長方形を呈し、検出状態で長さ89cm、幅76cm、深さ17cm以上あり、四隅に径30cm程度のやや深い円形小穴が穿たれる。西端には羽口設置痕跡があり、西隣する炉跡SL9729と接続する。埋土底部には、後述する金床跡に特有の埋土が残り、古い金床の上に設置されたことが分かる。そのためあって、どのような構造であったか詳細は不明である。埋土は炭と整地土が互層となり、羽口片・鉄滓片・鍛造剥片類・粘土熔結物・安山岩剥片などが出土したが、鞆本体に関わる遺物は発見できなかった。
