# 多賀城跡

発掘調査事業は第11次5ヵ年計画の初年度の調査として、多賀城跡外郭施設の確認を目的とする第93次調査を実施しました。今回の調査対象地は多賀城跡北西隅の丸山地区で、多賀城跡西辺北部の区画施設及びこれに伴う諸施設等の構造と変遷を確認することが主な目的でした。調査の結果、第Ⅲ期以降の築地塀と西北門が発見され、西北門は西に開く八脚門で、掘立式から礎石式に建て替えられています。従来の西門を含め外郭西辺の様相を解明する上で重要な成果となりました。

## Ⅱ. 第93次調査

ふりがな	みやぎけんたがじょうあとちようさけんきゆうしよねんぽう 2019 たがじょうあと							
書名	宮城県多賀城跡調査研究所年報 2019 多賀城跡							
副書名	多賀城跡―第93次調査―							
巻次	宮城県多賀城跡調査研究所年報 2019							
シリーズ名	宮城県多賀城跡調査研究所年報							
シリーズ番号	2019							
編著者名	白崎恵介・村上裕次・高橋 透・下山貴生							
編集機関	宮城県多賀城跡調査研究所							
所在地	〒985-0862 宮城県多賀城市高崎1丁目22-1 TEL 022-368-0102 FAX 022-368-0104							
発行年月日	20200625							
ふりがな 所収遺跡名	ふりがな 所在地	コード		北緯 ° / "	東経 ° / "	調査期間	調査面積	調査原因
		市町村	遺跡 番号					
特別史跡 たがじょうあと 多賀城跡 つけたりてらあと 附寺跡	みやぎけんたがじょうし 宮城県多賀城市  いちかわ うきしま 市川・浮島	04209	004	38 °	140 °	2019年5月22日  }	300 m <sup>2</sup>	調査計画 に基づく 学術調査
				18 /	59 /			
所収遺跡名	種別	主な時代	主な遺構	主な遺物			特記事項	
特別史跡 多賀城跡 附寺跡	国府・城柵	奈良平安	門 築地塀 材木塀 整地層 切り通し状 遺構 土坑 溝	土師器・須恵器・灰釉陶器、中世陶器、 近世陶器、軒丸・軒平瓦・丸・平瓦、転 用砥、鉄製品、鉄滓、石器			第Ⅲ期以降の門と築地 塀、材木塀を検出	
要 約	<p>外郭西辺における区画施設の変遷と各時期の構造を確認すること、区画施設に伴う遺構を把握することを目的に本調査を行った。その結果、以下の成果を得た。</p> <p>①A～G期の遺構の変遷を確認した。A期は第Ⅱ期以前の可能性がある整地層、B期は第Ⅲ期の外郭区画施設である材木塀とそれに伴う整地層、C期は第Ⅲ期の掘立式八脚門と整地層、外郭区画施設である築地塀、D期は第Ⅲ～Ⅳ期の切り通し状遺構、E・F期は第Ⅳ期の礎石式八脚門と築地塀、G期は古代以降の溝

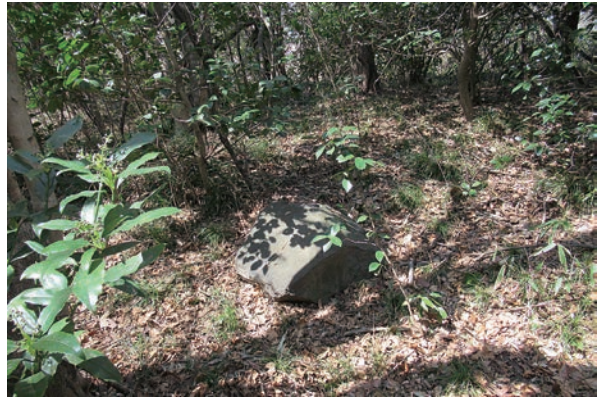
2. 礎石状の石 (SB3400B 北東隅据穴) (南東から) [Z7917]

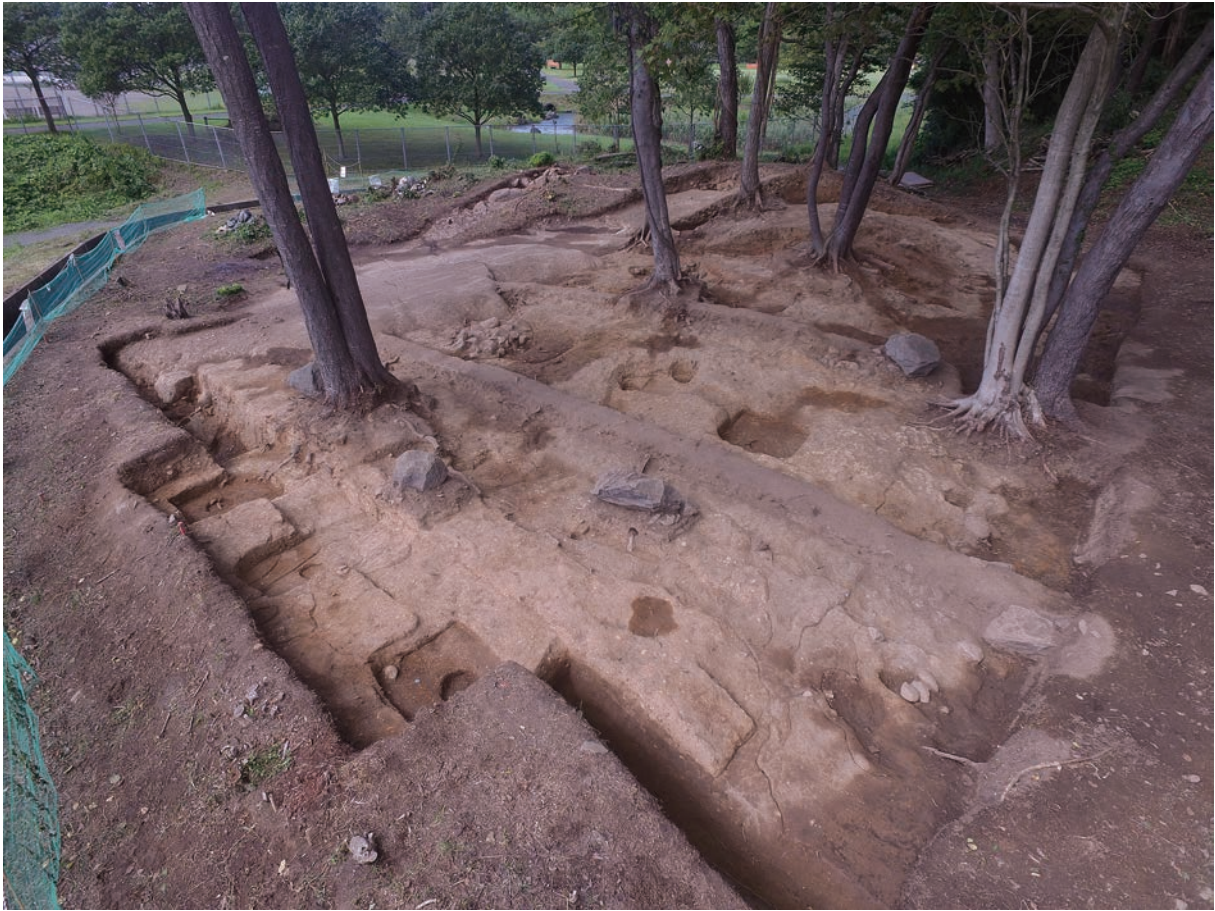
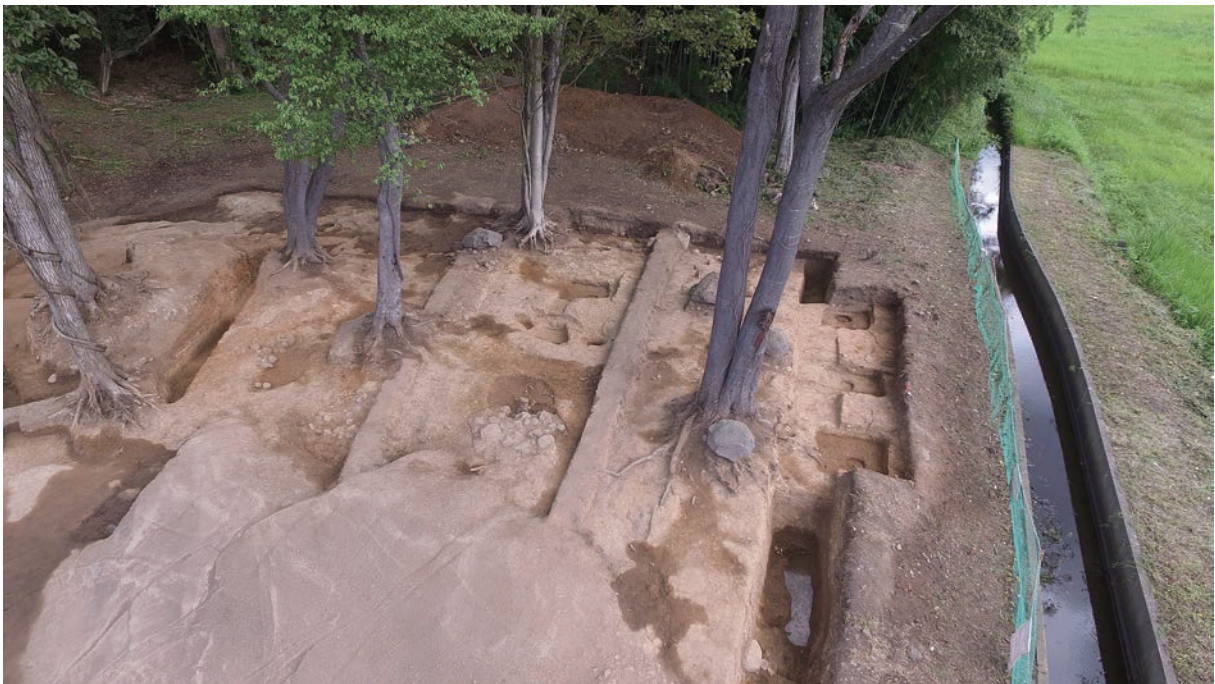
図版 12 SB3400 門 全景写真

1 全景（南東から）

2 全景（西から）

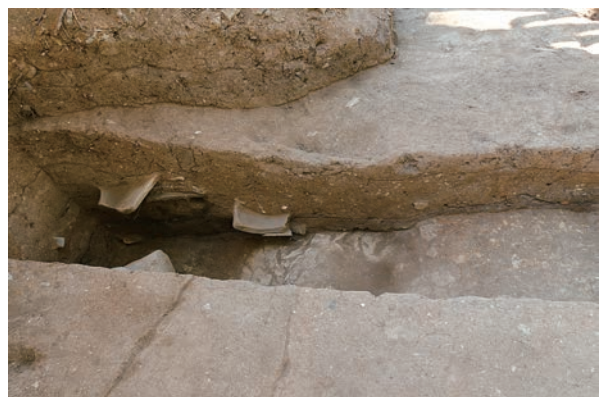
6 SX3388~3390、SD3397 断面 (図版 19r-r') (北東から) [Z7669]

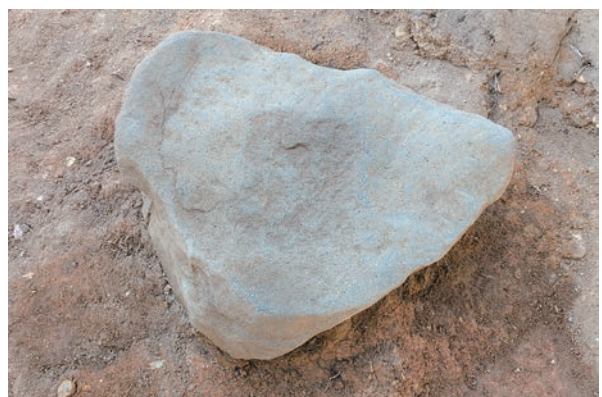
8 原位置にはない SF220c 寄柱礎石 (図版 19q-q'・s-s') (北東から) [Z7682]

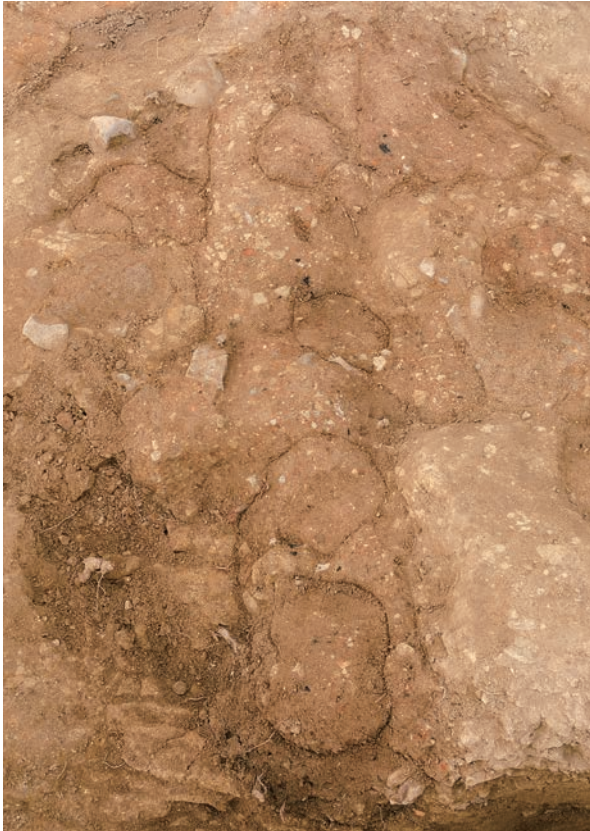
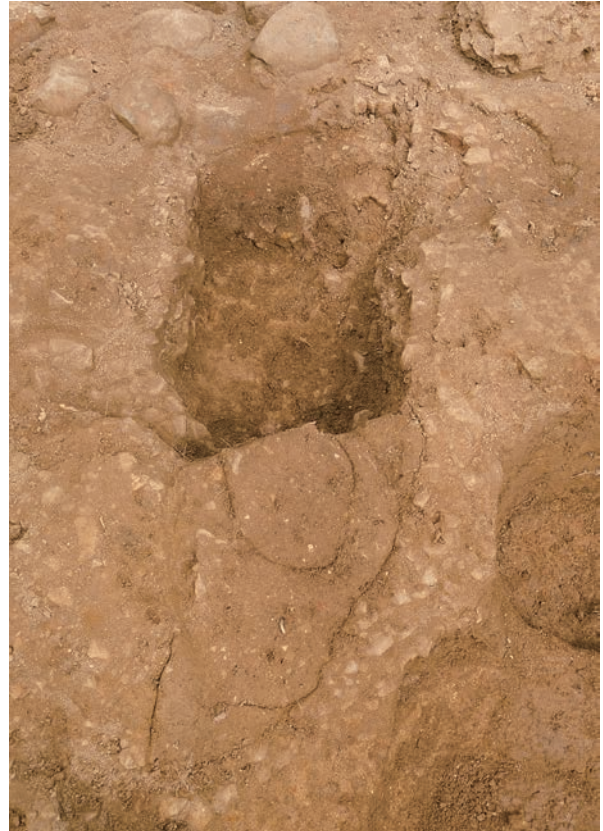
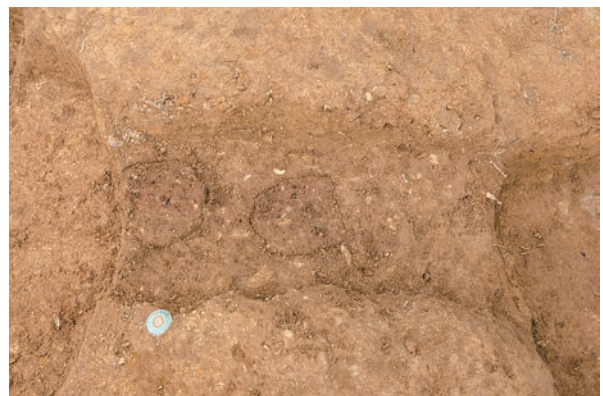
図版 23 SA3401 材木堀 検出写真

1 N309より北側(南北方向)(南から) [Z7685]

2 N309より南側(南北方向)(南から) [Z7692]

4 N306付近(東西方向)(南から) [Z7698]

〔検出〕 調査区中央から南部で検出した南北方向と東西方向の材木堀で、遺構確認面は岩盤である(図版11)。南北方向南端と東西方向西端がSB3400A柱穴と重複しており、両者の接続部分は未検出だが、南北方向においてはSB3400A柱穴よりも南に、東西方向においては西に延びないこと、両者の方向はほぼ直角であること、ともに埋土に焼土や炭化物を含むことから、「L」字形の材木堀と推定される。
