多賀城跡

II. 第 95 次調査

ふりがな	みやぎけんたがじょうあとちょうさけんきゅうしょねんぼう2021 たがじょうあと							
書名	宮城県多賀城跡調査研究所年報 2021 多賀城跡							
副書名	多賀城跡－第95次調査－							
巻次	宮城県多賀城跡調査研究所年報 2021							
シリーズ名	宮城県多賀城跡調査研究所年報							
シリーズ番号	2021							
編著者名	高橋栄一・白崎恵介・村上裕次・初鹿野博之・鈴木貴生・矢内雅之							
編集機関	宮城県多賀城跡調査研究所							
所在地	〒985-0862 宮城県多賀城市高崎1丁目22-1 TEL 022-368-0102 FAX 022-368-0104							
発行年月日	20220328							
ふりがな 所収遺跡名	ふりがな 所在地	コード		北緯 ° ' "	東経 ° ' "	調査期間	調査面積	調査原因
		市町村	遺跡番号					
特別史跡 たがじょうあと 多賀城跡 つけたりてらあと 附寺跡	みやぎけん たがじょうし 宮城県多賀城市 いちかわ うきしま 市川・浮島	04209	004	38 °	140 °	2021年5月31日)	700㎡	調査計画に 基づく学術 調査
				18 '	59 '			
所収遺跡名	種別	主な時代	主な遺構	主な遺物			特記事項	
特別史跡 多賀城跡 附寺跡	国府・城柵	奈良平安	掘立柱建物 竪穴建物 土坑 溝 自然流路	土師器・須恵器・須恵系土器・白磁・灰釉 陶器、軒丸・軒平瓦・丸・平瓦、転用砥、 土製品、石製品、鉄製品、鉄滓			政庁の北側で、第Ⅲ期以 降の特筆すべき大型の建 物を発見	
要約	<p>第95次調査の目的は、第94次調査A区の未調査範囲を中心に遺構の分布や構成を確認すること、沢状地形の範囲など旧地形を把握し、地形と遺構の分布との関連性を確認することであった。</p> <p>調査の結果、以下の成果を得た。</p> <p>①掘立柱建物2棟、竪穴建物1棟、土坑5基、溝14条、自然流路3条、柱穴を検出した。古代の遺構は掘立柱建物、竪穴建物、古代末から中世の遺構は土坑、溝、中世以降が溝と自然流路である。</p> <p>②掘立柱建物は2棟あり、SB3415は北・東に廂が付く大型の建物で、年代は第Ⅲ期以降と推定される。政庁と近接し、その位置は第Ⅱ～Ⅳ期の政庁の建物配置計画に基づいている。平面形式、規模、配置の計画性から政庁と密接な関係を持った建物と考えられる。SB3450は第Ⅲ期以降の建物で、政庁以外で検出した掘立柱建物の中では大規模なものである。</p> <p>③中近世以降の溝を9条検出した。このうち、SD3426とSD3458、SD3438とSD3453はそれぞれ平行し、規

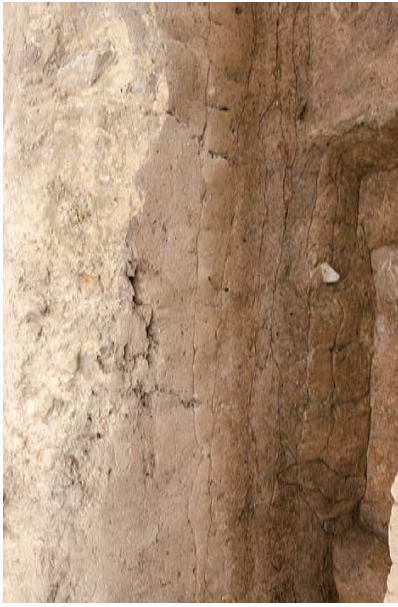
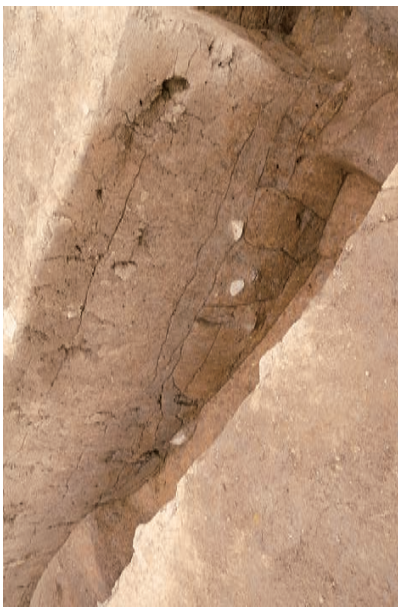
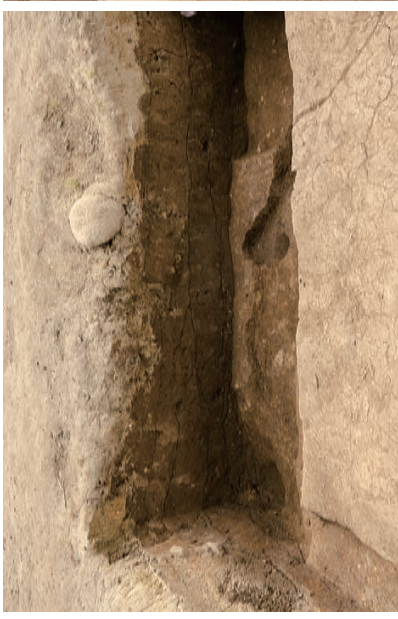
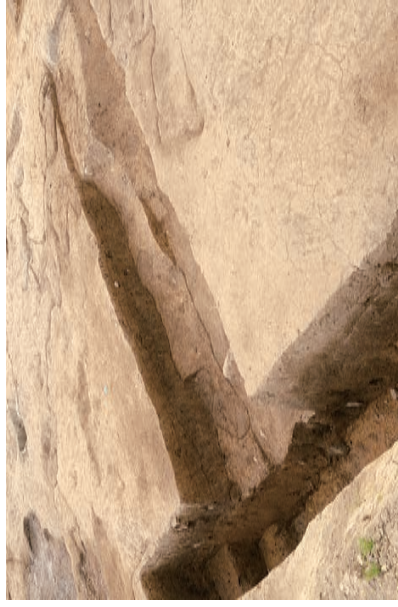
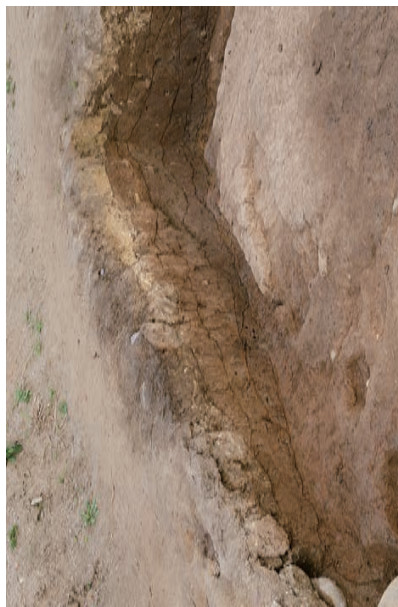
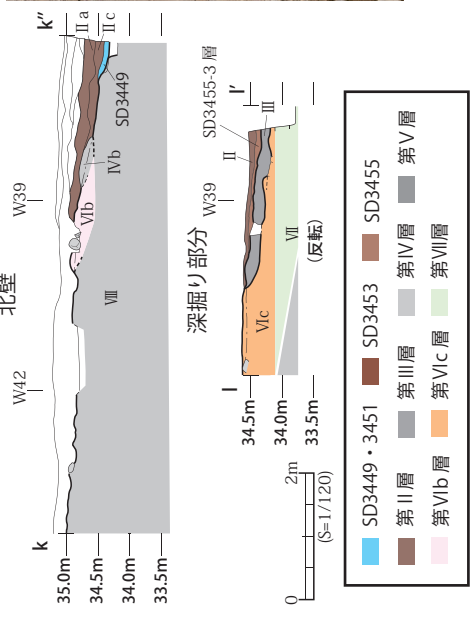
図版 13 南区 断面図・断面写真

東壁 N102 ~ N103 付近の断面 (西から) [Z9250]

東壁 N105 ~ N107 付近の断面 (南西から) [Z9351]

東壁 N111 付近の断面 (西から) [Z9256]

深掘り部分の断面 (北東から) [Z9261]

北壁の断面 (西から) [Z9235]

※図版 12 (平面図) j-j'・k-k'・I' の位置に対応

第Ⅱ層：第Ⅲ層を覆う堆積層で、南区北東部に分布する(図版8)。第Ⅱa～c層に細分した(図版13j-j')。第Ⅱa層は灰黄褐色(10YR4/2)砂質シルト層で、厚さは北壁で最大0.2m、第Ⅱb層はにぶい黄褐色(10YR5/3)シルト層で、厚さは南区東壁で最大約0.4m、

第III層：黒褐色（10YR3/2）粘土質シルト層で、炭化物片と須恵系土器小片を多く含む。南区東部に広く分布し（図版8）、厚さは東壁で最大約0.2 mである（図版13j-j'）。上面でSD3438・3453・3454溝、SD3455自然流路を検出した。第III層に類似するものに、第94次調査のSK3421土坑の堆積土とした大別1層がある（『年報2020』）。SK3421大別1層は、SK3421大別4層を掘り込み大別1層に覆われるSK3422土坑の存在から、SK3421の堆積土というよりはそれら全体を覆う基本層のような堆積状況である。両者は、色調や須恵系土器を多く含むこと、須恵系土器の特徴が類似することから対応するとみられる。

第IV層：第V層を覆う堆積層で、第IV a・b層に細分した。両者は直接の重複関係はないが、層序や色調の類似からまとめて第IV層とした。ともに南区北東隅に分布する（図版8）。第IV a層はにぶい黄褐色（10YR4/3）粘土質シルト層で、明黄褐色（10YR6/6）シルト小ブロックを非常に多く含み、厚さは南区東壁で最大約0.1 mである（図版13j-j'）。第IV b層は灰黄褐色（10YR4/2）シルト層で炭化物片を少量含み、厚さは南区北壁で最大約0.1 mである（図版13k-k'）。

第V層：黒褐色（10YR3/1）粘土質シルト層で、炭化物片と土器小片を多く含む。南区東壁沿いの深掘り部分で検出した（図版8）。南区北東隅周辺に分布し、厚さは東壁で最大約0.2 mである（図版13j-j'）。上面でSD3449溝を検出した。

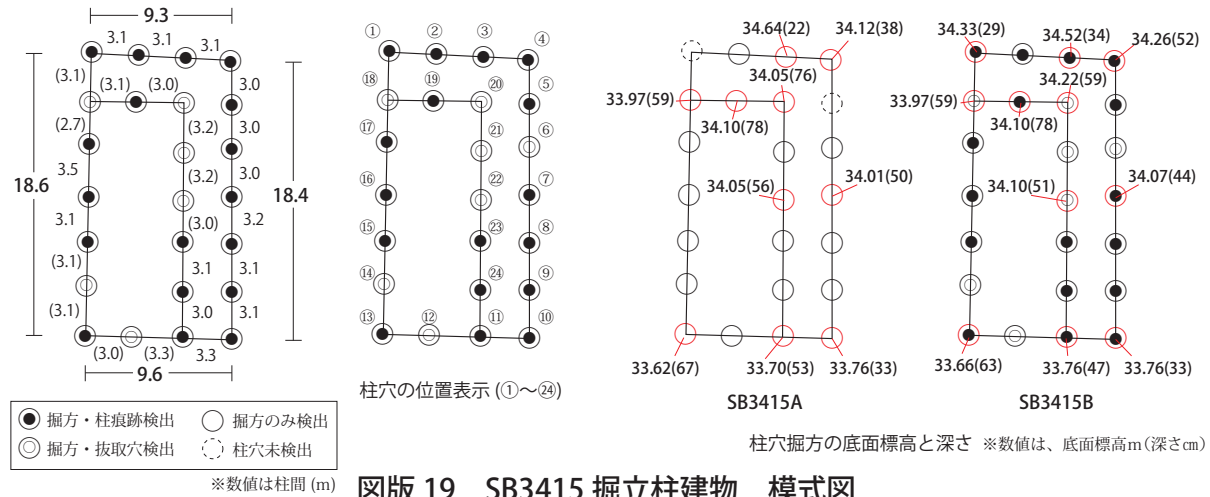
図版 19 SB3415 掘立柱建物 模式図

SB3415 模式図 (S=1/500)

〔身舎の柱穴〕 一辺 112～166cm の隅丸方形で（図版 15、第 5 表）、深さは身舎の北妻の柱穴（図版 19 ⑱～⑳）が 59～78cm、東側柱列の北から 3 個目の柱穴（㉔）が 56cm、南妻の柱穴（①・⑬）が 53～67cm、掘方底面の標高は、北妻の柱穴が 33.97～34.10 m、東側柱列の北から 3 個目の柱穴が 34.05 m、南妻の柱穴が 33.62～33.70 m である（図版 19）。南北方向では、身舎北半の柱穴の底面標高が約 34.0 m であるのに対して南妻は 33.6～33.7 m であり、両者には 30～40cm の高低差がある（図版 15m-m'）。一方、東西方向では、北妻は 13cm、南妻は 8 cm の高低差があり、南北よりは大きな差がなく類似した値となる（図版 15n-n'・o-o'）。埋土は地山の岩盤粒・小礫・礫等の混入物を多量に含むシルト・粘土質シルト・シルト質粘土の互層である（図版 17・18）。

〔廂の柱穴〕 北廂の柱穴掘方は一辺ないし長径 65～111cm の隅丸方形、楕円形で（図版 15、第 5 表）、深さは西端の柱穴（図版 19 ①）が 29cm、西から 3 個目の柱穴（③）が 34cm、底面標高は西端が 34.33 m、西から 3 個目が 34.52 m である（図版 19）。東廂の柱穴掘方は一辺 47～117cm の隅丸方形で、深さは北端の柱穴（④）が 52cm、北から 4 個目の柱穴（⑦）が 44cm、南端の柱穴（⑩）が 33cm、底面標高は、北端が 34.26 m、北から 4 個目が 34.07 m、南端が 33.76 m である（図版 19）。A と同じく北廂の底面標高が高く、東廂は身舎と類似した値となる。埋土は、地山粒・小ブロック、岩盤粒・小礫等の混入物を含むシルト・粘土質シルト・シルト

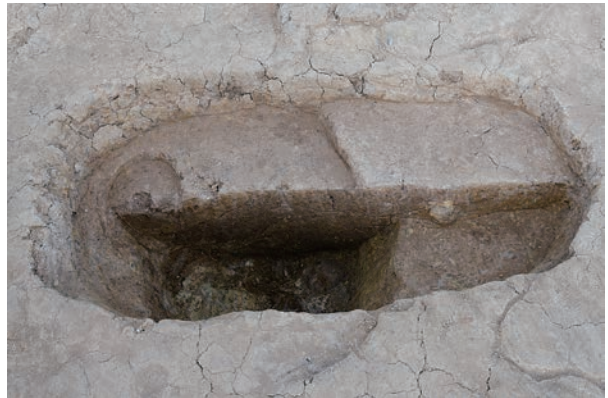
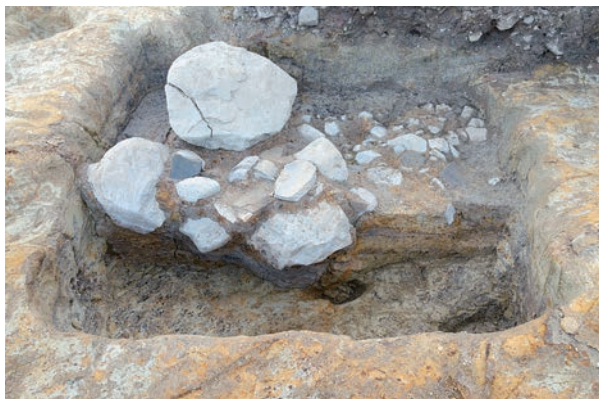
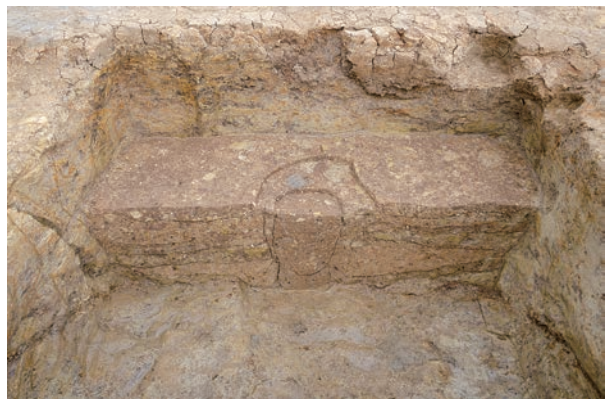
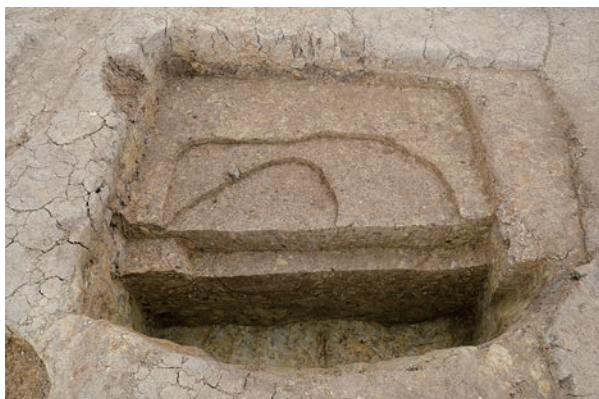
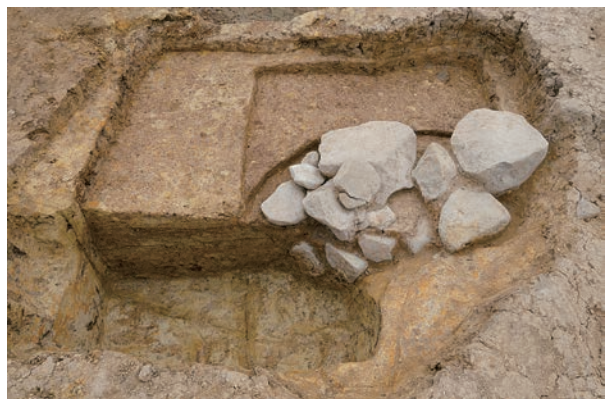
図版 20 SB3415 掘立柱建物 断面写真（1）

柱穴③検出（南から） [Z9269・9270]

柱穴④断面（南から） [Z9274]

柱穴⑱断面（東から） [Z9301]

柱穴⑲断面（西から） [Z9306]

柱穴⑳断面（南から） [Z9311]

柱穴㉒断面（南から） [Z9318]

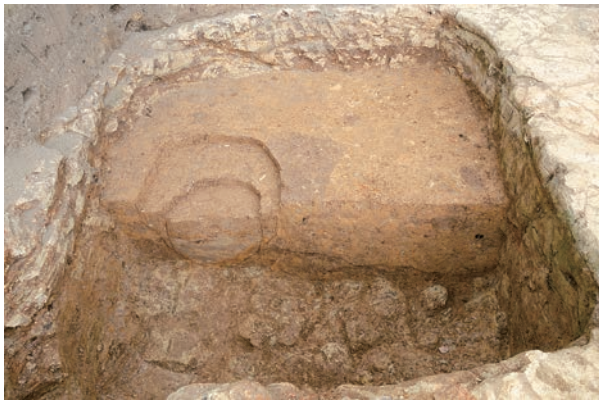
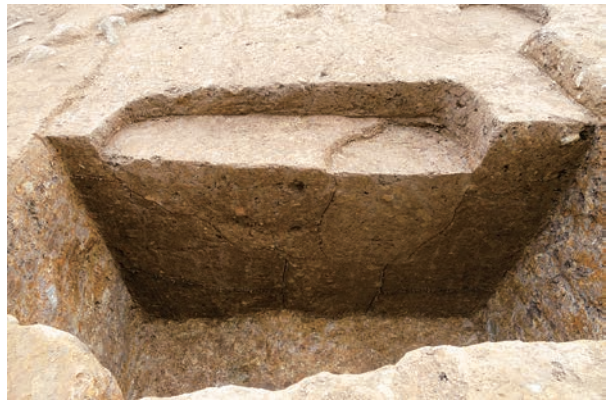
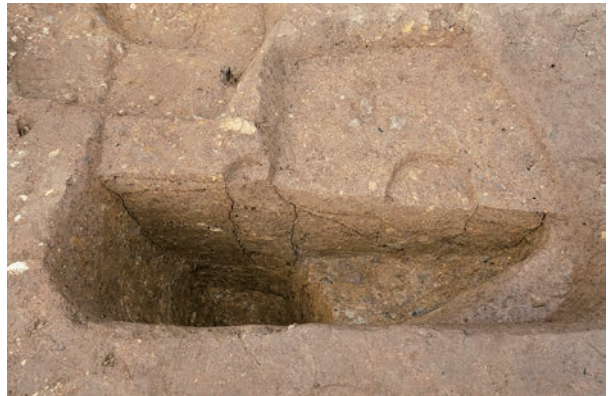
図版 25 SB3450 掘立柱建物 断面写真

柱穴①断面（南から） [Z9206]

柱穴⑦断面（北から） [Z9199]

柱穴⑨断面（南西から） [Z9210]

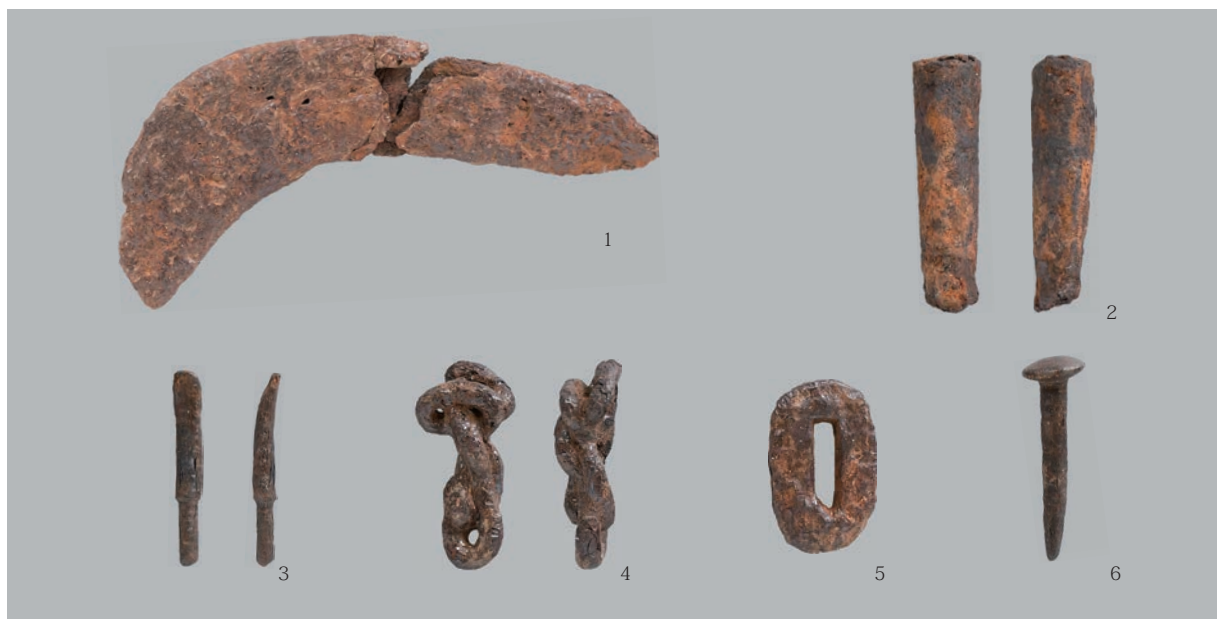
図版 39 第 94 次調査出土鉄製品 写真

1・2：A-2 区南 SK3421、3：B-1 区 SX3440、4・5：B-1 区 第 II a 層、6：B-2 区 第 III a 層 (1～6：S=1/2)

3はB-1区SX3440整地層から出土した鉄鏃である。長頸鏃の頸部～茎部にかけての破片で、関部は四面に段をもつ四面台状（段）関である。多賀城内出土の四面台状関をもつ長頸鏃のうち第44次調査SD1413A石組暗渠出土例の年代は、共伴する木簡の検討から、神亀元年（724）4月～神亀2年（725）末頃とみられている（『南面Ⅲ』）。また、これまでの研究では四面台状関をもつ長頸鏃は、7世紀後葉～8世紀前半に出現することが明らかにされている（内山2003）。以上のことから、3の年代は7世紀後葉～8世紀前半以降と考えられる。

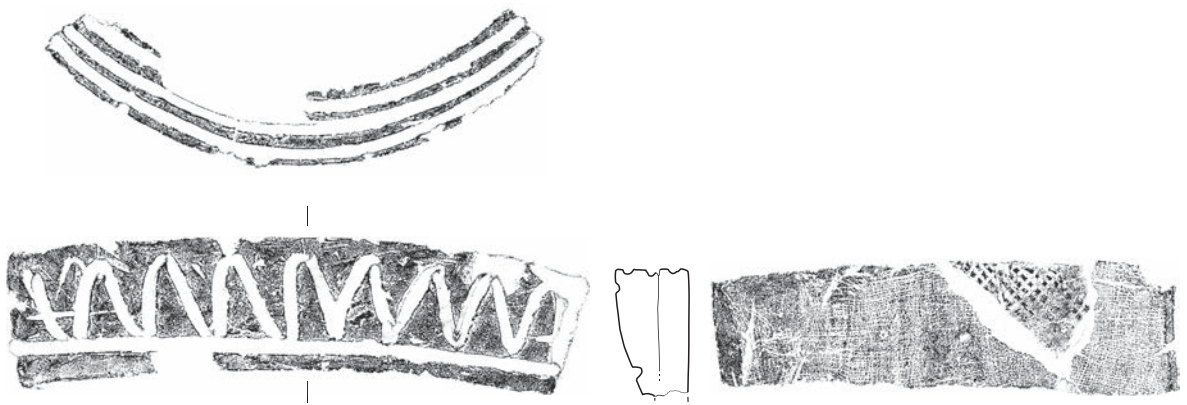
図版 41 多賀城廃寺跡出土瓦(2)

図	出土位置	種類	残存	法量(残存)cm	特徴	写真
4	廃寺跡 塔北	軒平瓦	1/3	瓦当幅(29.5) 厚4.8 顎面長8.5-9.4 全長(15.8) 平瓦厚1.9-2.6	二重弧文511-c、顎面鋸歯文・直線文2本、赤彩わずかに残存、平瓦部1C類(凸面縄叩き→矢羽根叩き、凹面布目)	43-4
5	廃寺跡 塔南	軒平瓦	瓦当片	瓦当幅32.2 厚4.2-4.7 顎面長8.5	三重弧文514、顎面鋸歯文・直線文2本、赤彩わずかに残存、接合面に格子叩きの痕跡、凹面布目	43-5

図版 41- 4 は二重弧文軒平瓦 511 で、平瓦 I C 類 a タイプを用いた 511- c タイプである。瓦当部は一端が欠損しており、厚さは 4.8cm である。顎面の長さは 8.5～9.4cm で、顎面には直線文 2 本と鋸歯文を施文する。平瓦部には縄叩き→矢羽根状叩きの痕跡が認められる。

5 は三重弧文軒平瓦 514 で、『年報 1970』の第 10 図にも瓦当部と顎面の拓本を掲載している。瓦当部の破片で、幅 32.2cm、厚さ 4.2～4.7cm である。顎面に深い直線文と、やや丸みを帯びた鋸歯文が施され、左端ではこれらを描き直した痕跡がある。顎面下端が直線文もしくは段差の途中で割れている。平瓦の種類は不明だが、顎面の接合面が剥離した部分では、格子叩きの痕跡が明瞭に残る。なお、政庁跡では軒平瓦 514 が 1 点のみ出土しており（『図録編』PL.77-1）、顎面の直線文は 2 本で、平瓦は I C 類 a タイプを用いている。
