宮城県多賀城跡調査研究所年報 2023

多賀城跡

宮城県多賀城跡調査研究所

1. 本書は、令和5年度に実施した多賀城跡第98・99次調査の成果と多賀城跡環境整備事業、多賀城関連遺跡発掘調査事業、関連研究事業、普及活動の概要等を収録したものである。
2. 当研究所の発掘調査と環境整備事業については、多賀城跡調査研究委員会における審議と承認に基づいて実施している。
3. 測量原点については政庁正殿身舎南側柱列中央に埋標し、この原点と政庁南門の中心を結ぶ線を南北の基準線とする座標軸を定めている。南北の基準線は真北に対しておよそ1°04′東に偏している。政庁正殿と政庁南門の測量基準点の平面直角座標（第X系）の座標値は、東日本大震災後（平成24年）に実施した再測量の成果から以下のとおりである。
正殿 世界測地系 X座標：-187968.3530m、Y座標：13560.4850m、標高：32.964m
南門 世界測地系 X座標：-188037.4930m、Y座標：13559.3150m、標高：29.799m

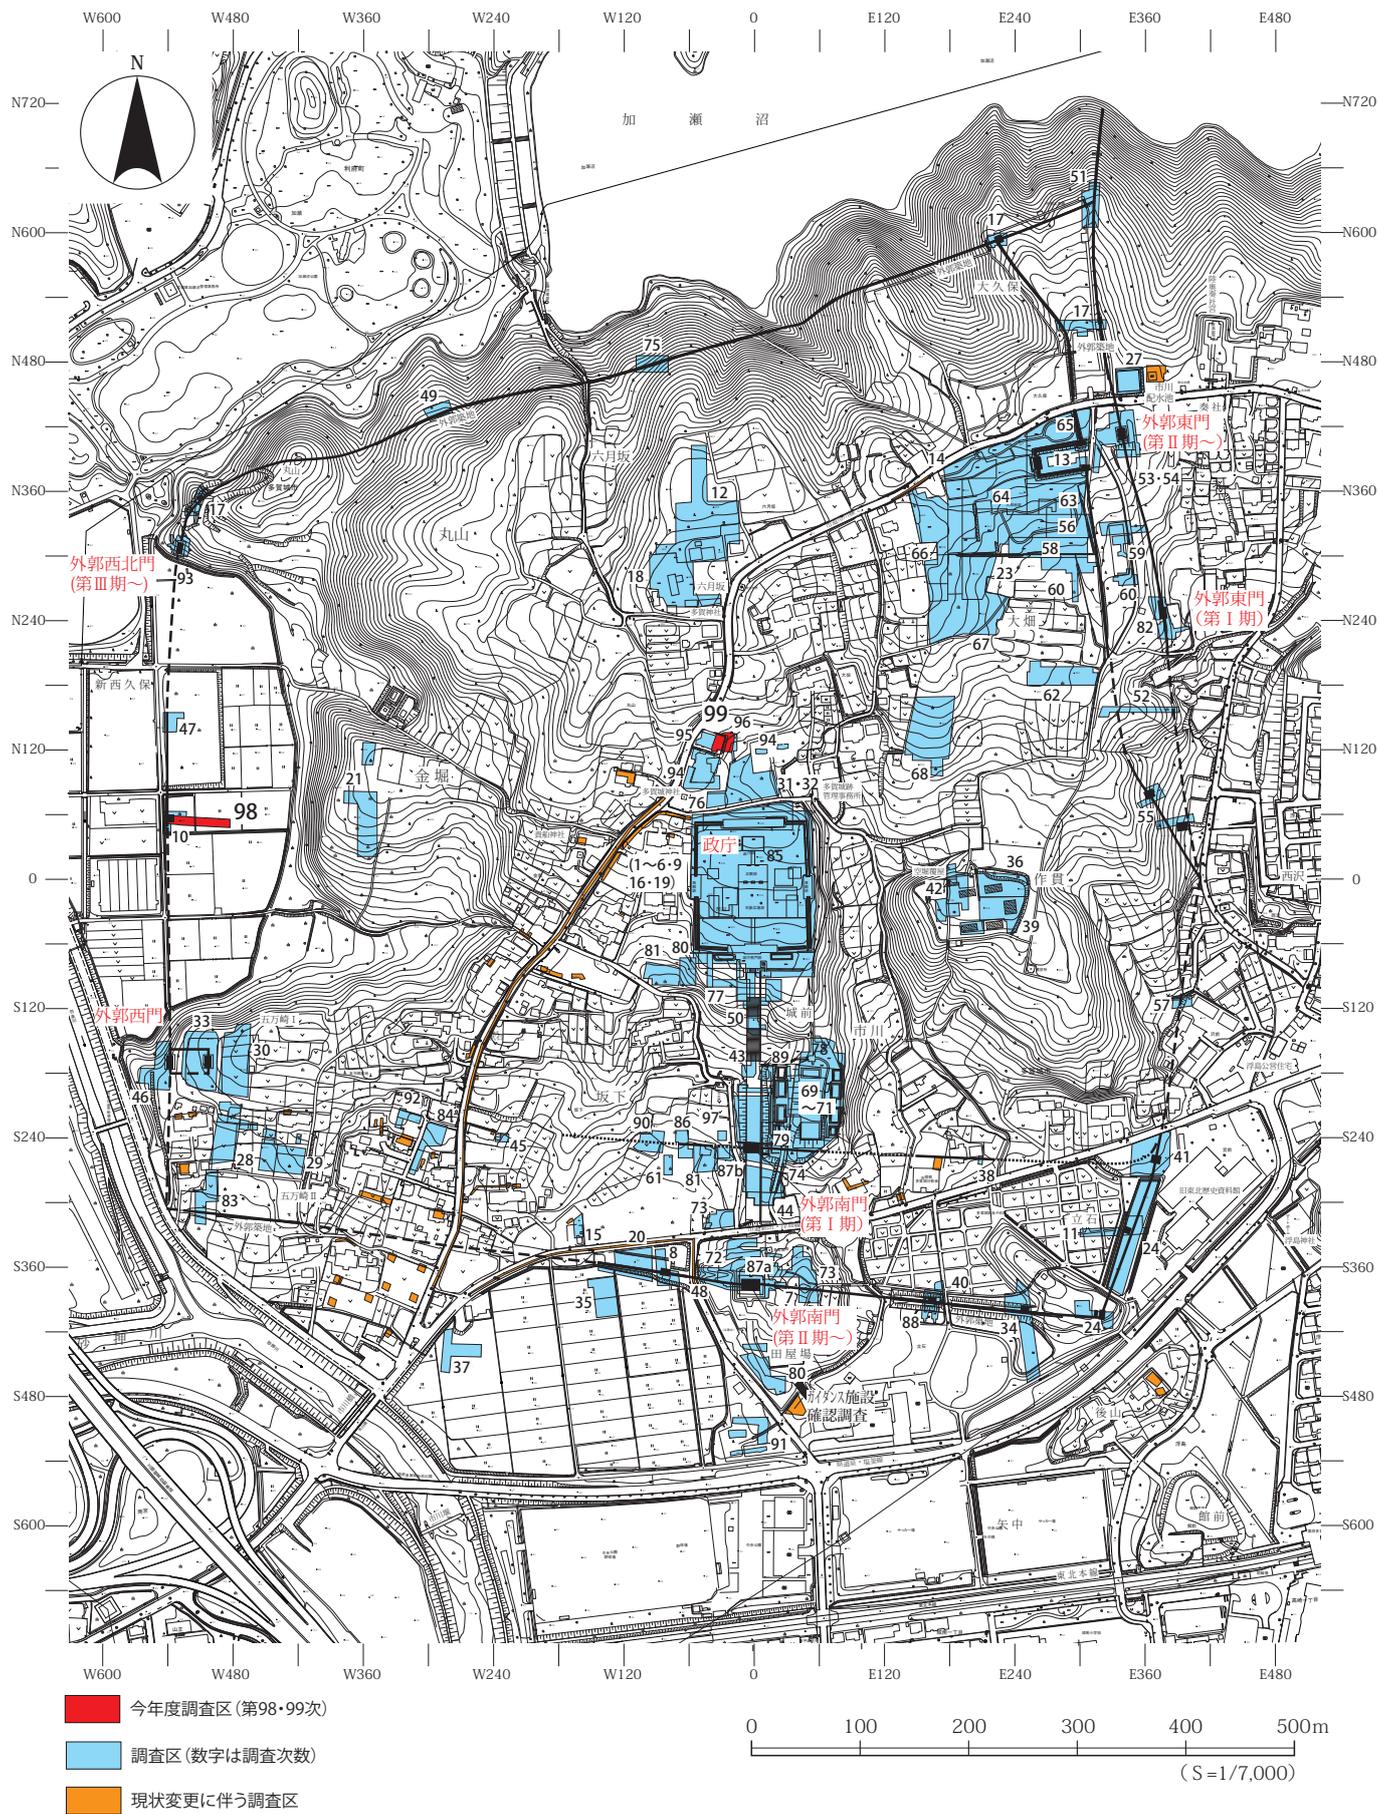
図版1 第98・99次調査区の位置

令和5年度は、多賀城跡発掘調査第11次5ヵ年計画5年次目の事業として、外郭西辺の新西久保地区を対象に第98次調査、政庁北側の政庁地区北方を対象に第99次調査を実施した（図版1、第2表）。また、環境整備第11次5ヵ年計画4年次目の事業として政庁南面地区の説明板設置や張芝工等を、多賀城関連遺跡発掘調査第8次5ヵ年計画5年次目の事業として大崎市大吉山瓦窯跡の第3次調査を実施した。

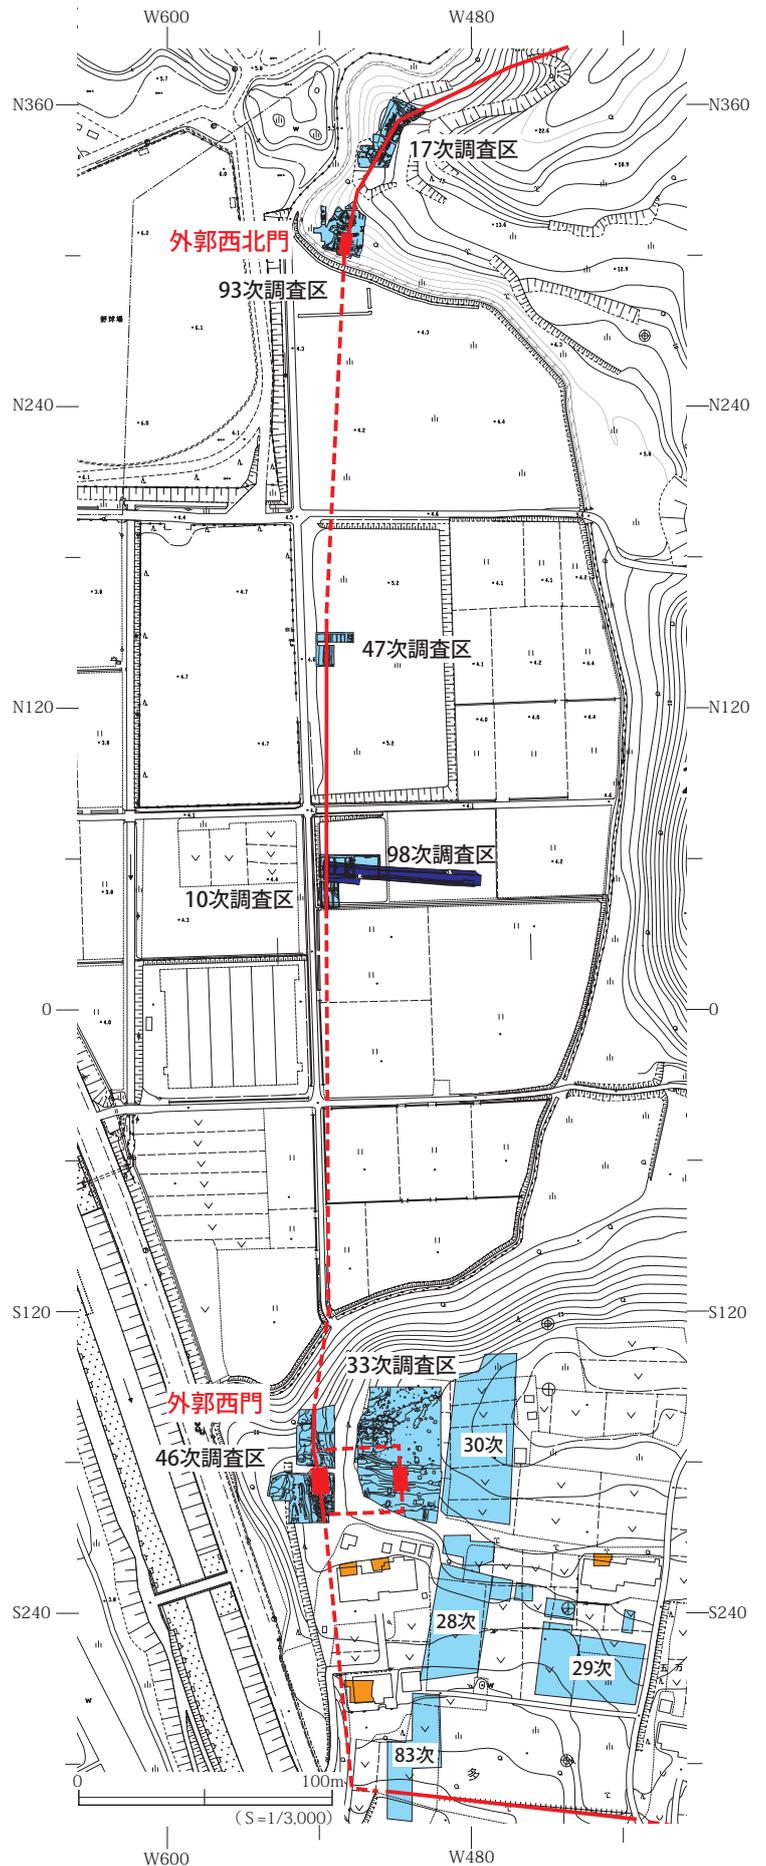
図版2 外郭西辺の調査

外郭西辺の区画施設における調査資料の蓄積を目的として、外郭西辺の新西久保地区を調査対象地とした(図版1)。外郭西辺を対象とした調査には、第10・17・33・46・47・93次調査がある(図版2)。これらは、西辺北端部の丘陵を調査した第17・93次調査、西辺中央部の低湿地を対象とした第10・47次調査、西辺南部の丘陵を対象とした第33・46次調査に分かれる。

以上、外郭西辺では北西隅以外の広範囲にわたり、第Ⅲ期以降ほぼ同位置で2度の改修が行われ、直線的な外郭区画施設が形成されていたことが明らかとなってきた(図版2)。一方で、第Ⅱ期以前の区画施設が第46次調査以外検出されおらず、第Ⅰ期・第Ⅱ期の外郭西辺の様相は不明な点が多い。また、第Ⅳ期における灰白色火山灰との関係も、第47次調査および同調査で見解を改めた第10次調査の所見が、自然科学分析の結果と齟齬を生じており、再検討の必要があった。そこで第98次調査では、未解明の第Ⅰ・Ⅱ期の区画施設を把握すること、第Ⅲ・Ⅳ期の外郭西辺区画施設の構造・年代等を再検討することを目的として、新西久保地区で調査を実施した(第2表、図版1・2)。

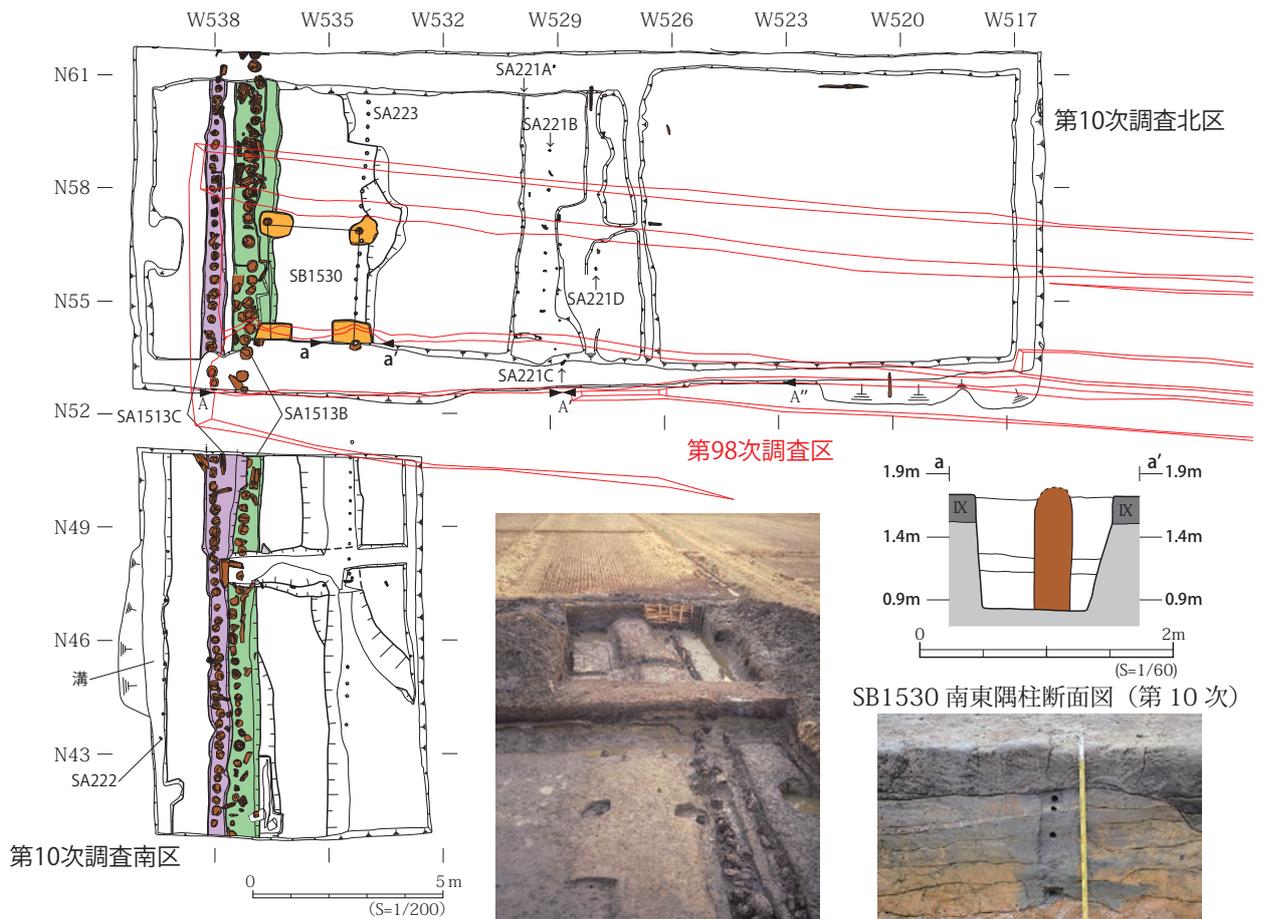
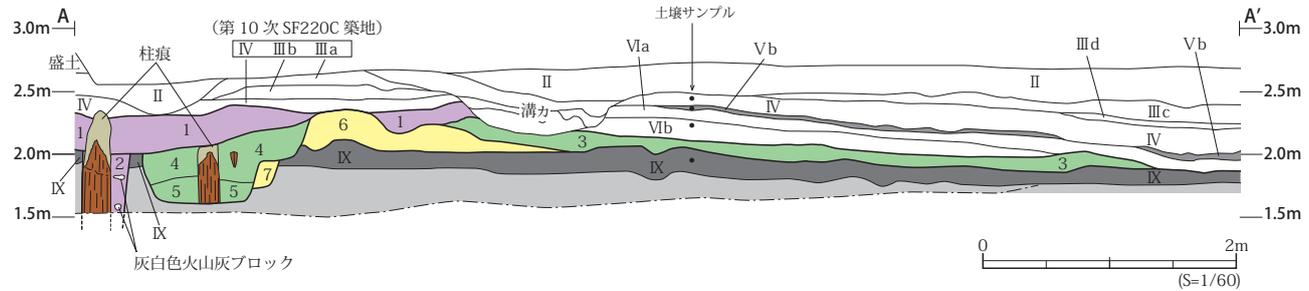
図版3 第10・98次調査区

1. 第10次調査 (北から) [Z10304]

2. 土壌サンプル箇所 (北から) [Z10331]

SA1513A・SX3414A	木材
SA1513B・SX3414B	第V層
SA1513C・SX3414C	第IX層
SB1530	● 土壌サンプル

SA1513C構築に伴う盛土整地層として報告したものだが、今回はSA1513A～Cに伴う盛土整地層を確認しており、それぞれSX3414A～Cとした（図版3-1・3・6層）。第10次のSF220A築地、SX219盛土整地層を含む。

〔検出〕 調査区西端部のN53～58・W533～537で検出した東西1間、南北1間の建物である。第10次ではSF220B築地の寄柱としていたもので、第47次の際に掘立柱建物に改めた。西側柱列の掘方はSA1513A・B材木堀掘方と重複し、東側柱列掘方はSA223杭列と重複する。今回は十分な確認ができなかったが、第10次ではSA1513掘方→SB1530掘方→SA223杭列の順としている。また、南西隅を除く3か所で柱材が残っており、第10次で取り上げている。

〔掘方〕 南側柱列で掘方埋土を再確認した。最も残りの良い南東隅柱で幅108cm以上、深さ28cm以上で、湧水のため底面まで確認できなかったが、第10次で作成した柱穴断面図（図版3断面a）では、深さ約90cmで、埋土は3層に分かれる。今回は上層の1層のみ確認し、灰色と黒色の粘土がブロック状に混ざった層で、砂を少量含む。観察した限りで灰白色火山灰は含まれない。なお、今回の調査では埋土からの遺物は出土していない。

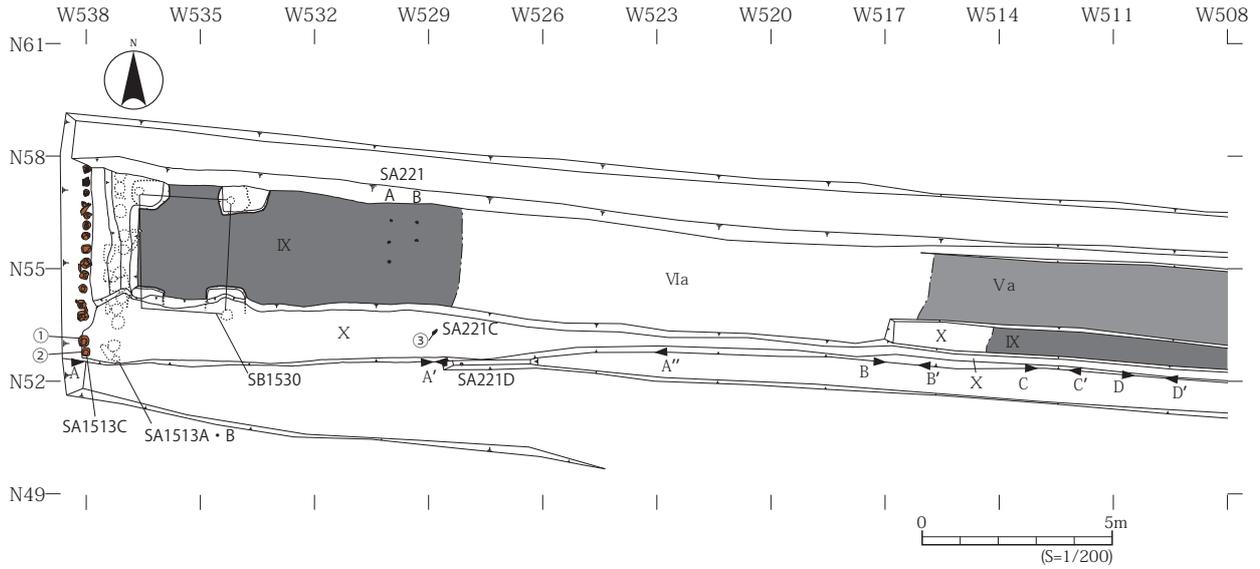
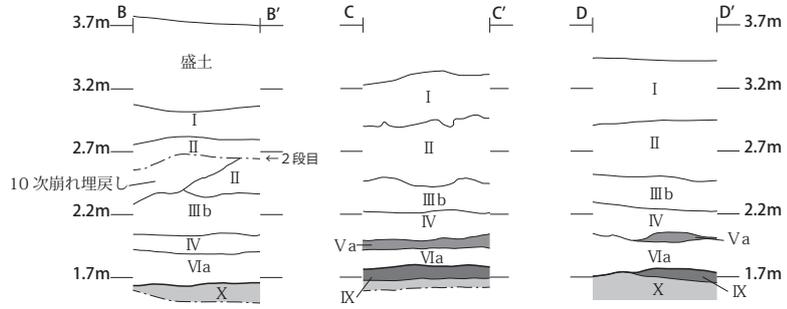
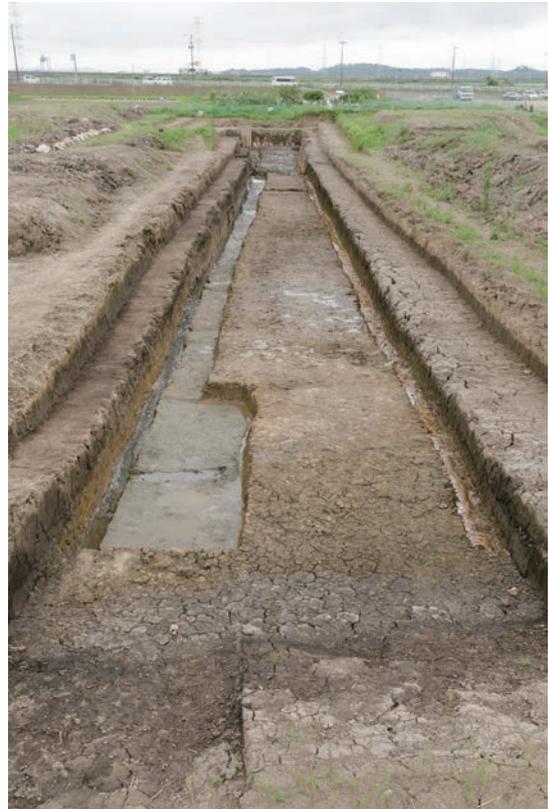
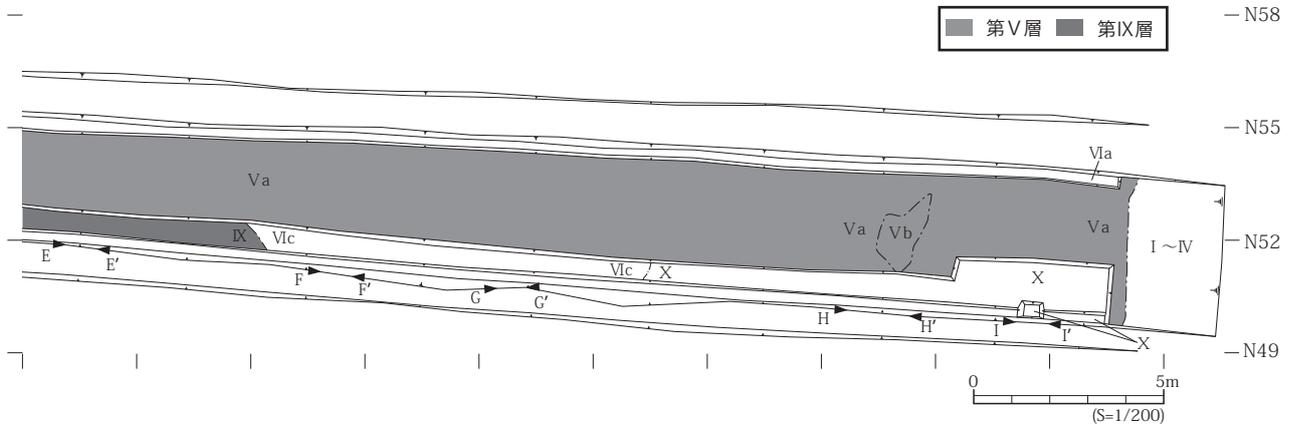
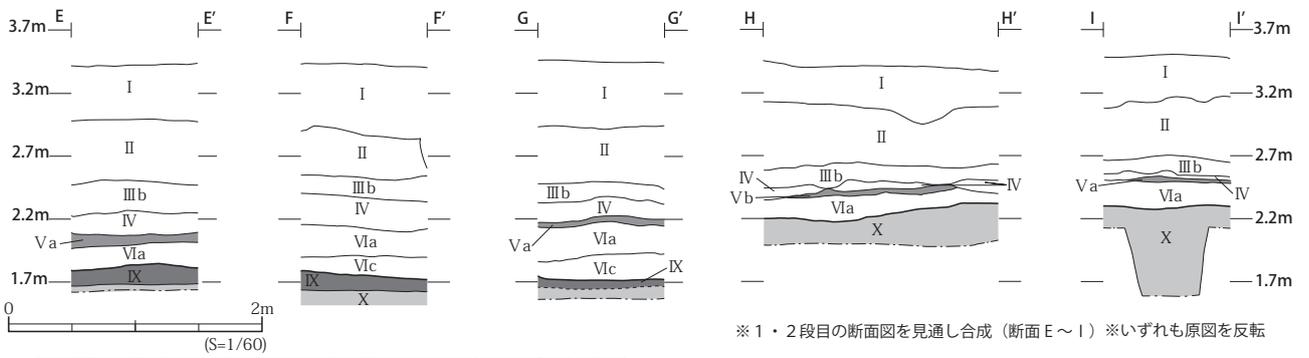
図版4 第98次調査区 平面・断面図・写真(1)

※A断面は図版3に掲載
 ※①～③は材の取り上げ番号

※1・2段目の断面図を見通し合成(断面B～D) ※いずれも原図を反転

3. 調査区全景 (東から) [Z10281]

1. SA1513・SB1530 再検出（南から） [Z10271]

〔検出〕 調査区西端部のN52～58・W536～539で検出し、南北方向に丸太材を密に立て並べた材木堀である。3段階の変遷を確認し、古い方からA～Cとする。検出面は第IX層上面で、Aは大部分が重複するBにより失われ、南壁断面で掘方の一部を確認したにとどまる。BとCは平面・断面で掘方と丸太材を確認し、両者は10～52cmの間隔がある。今回の検出長はBが約5.2m、Cが約5.1mで、方向はいずれも北で東に約1°偏する。なお、Bの材の大部分は第47次調査の際に取り上げて室内で保管しており、Cの材は現地にビニールシートをかけた状態で遺存している。

〔掘方〕 Aは南壁断面で幅20cm以上、深さ22cmで、上部と西側はB掘方により切られる。埋土は1層確認した。Bは南壁断面で幅131cm、深さ67cmで、上部は後述するSX3414C整地層に切られる。断面形は東壁に段が付く逆台形状で、位置的にAの材を抜き取りながら、わずかに西側にずれる位置にBを掘ったことにより段が生じたとみられる。埋土は2層確認した。Cは南壁断面で幅37cm、深さ47cm以上で、底面は未検出である。埋土は1層確認し、灰白色火山灰ブロックを複数含む。なお、今回の調査でA～C埋土から材以外の遺物は出土していない。

〔丸太材〕 Bの材は第10次で取り上げたもの以外に、調査区南壁断面で新たに1本検出した。直径18cm以上、長さ41cmである。Cの材は第10次で検出したもの（16本）を再検出した。南壁断面では直径22cm、長さ56cm以上（底面未検出）で、上部はSX3414C整地層内で腐食しており、痕跡も含めた長さは80cm以上である。また、調査区排水溝部分にあったCの材2本を取り上げた（図版4-①・②＝図版6-2・3）。いずれも芯持材で、下端周縁に斫り痕がみられるほか、下半部には運搬用に縄などをかけたとみられる方形の潜り穴1対がある。2本の樹種同定は今後行う予定である。

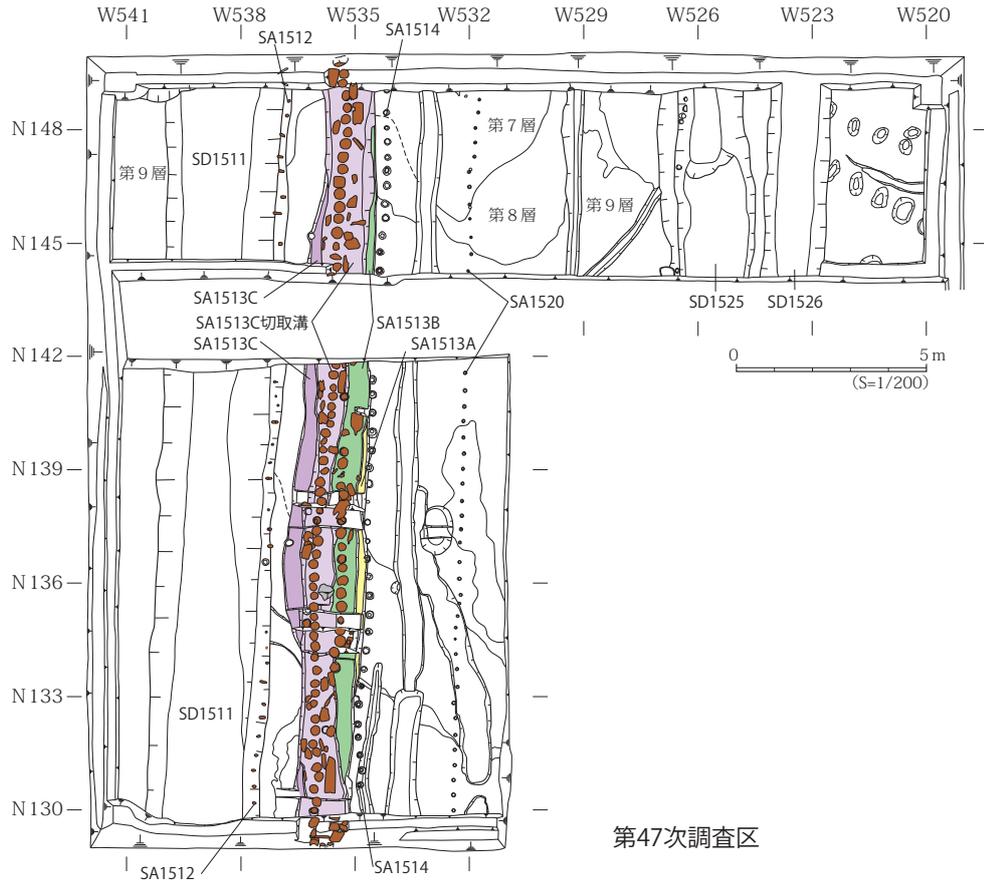
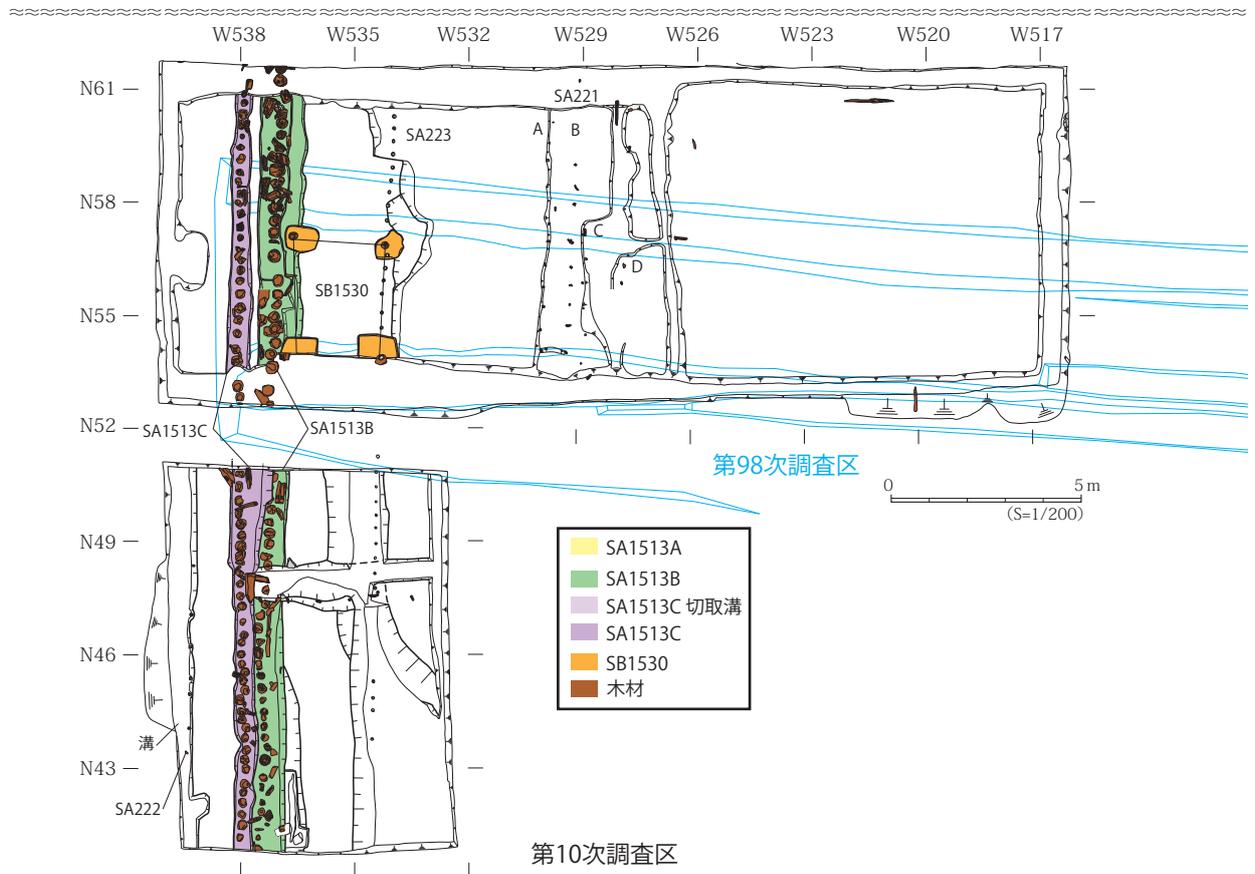
図版8 第10・47・98次調査の主な遺構

第47次ではSA1513B材木堀から東側に8.7～10.9mのところ、SD1525・1526溝を検出した（図版8上）。溝の上幅は1.8～2.0mで、第6層より古いことから、SA1513AまたはBに伴い、材木堀と溝の間が通路として機能していた可能性を指摘している。第98次では対応する溝は検出していないが、材木堀の東側に整地が広がることから、同様に通路として機能していたとみられる。また、B材木堀から東側に7～10mのところSA223A～D杭列を検出し、それより東側で第VI層が幅約12mにわたって第IX・X層を削るように深く落ち込むことを確認した（図版3・4）。杭列の場所まで及んでいる整地はSX3414Bのみであり、第VI層に覆われている点からも、Bに伴う土留めの杭列の可能性が高いと考える。このほかに、SB1530より新しいSA223があり、第10次南区では灰白色火山灰より新しいとしている。位置や新旧関係からSA223はSX3414C整地層に伴うと考えた場合、C材木堀からSA223までの距離は3.8～4.0mであり、位置的には第47次のSA1520杭列に対応する。

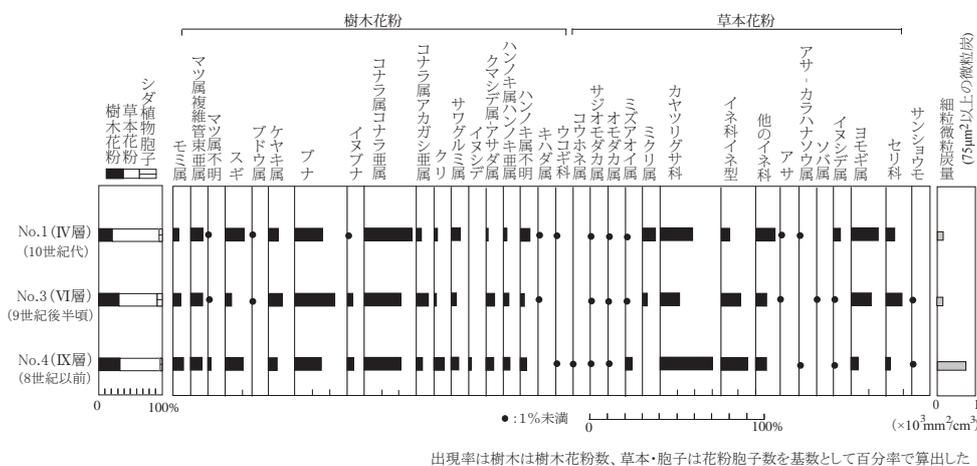
図版9 多賀城跡第98次調査区の主要花粉分布図

No.1とNo.3、No.4試料から産出した樹木花粉はほぼ同様な組成を示した(第5表、図版9)。つまり、コナラ属コナラ亜属とブナが比較的高率で産出し、針葉樹のスギやマツ属複雑管束亜属、モミ属、落葉広葉樹のケヤキ属、サワグルミ属、クリ、クマシデ属—アサダ属、ハンノキ属などや常緑広葉樹のコナラ属アカガシ亜属などであった。草本花粉の組成は下部のNo.4と上部のNo.1・3で異なっていた。No.4ではカヤツリグサ科が高率で産出してイネ科イネ型が比較的多く占め、水生植物のミズアオイ属やコウホネ属、オモダカ属などが検出された。上部のNo.1・3では、優占する分類群は無くカヤツリグサ科やイネ科イネ型、その他のイネ科、ヨモギ属、セリ科がいく分多く占め、水生植物のミクリ属やミズアオイ属、サジオモダカ属、オモダカ属、サンショウモなどが検出された。他にアサやソバ属が僅かに検出された。細粒微粒炭は、No.4では724mm²/cm³と比較的多かったが、No.1とNo.3は159～164mm²/cm³と少なかった。

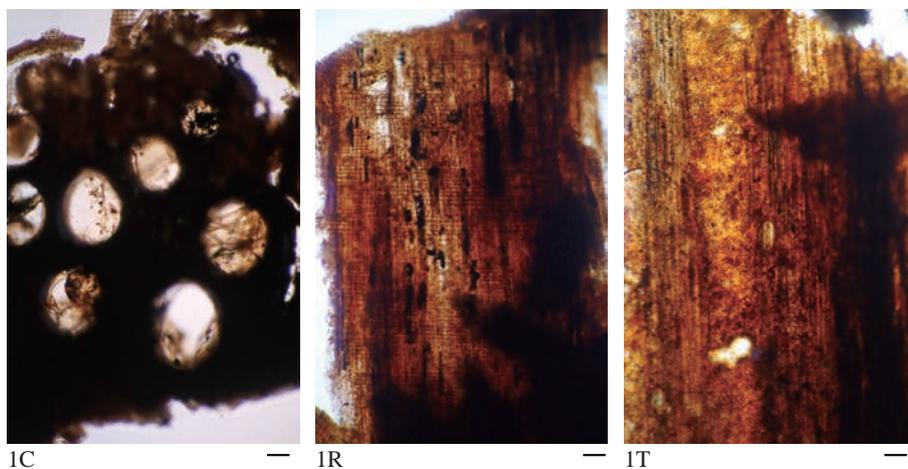
図版10 多賀城跡出土杭材の顕微鏡写真

樹種同定の結果、杭材はコナラ属コナラ節であった。以下に出土した炭化材の細胞構造学的記載をおこなう。

1. コナラ属コナラ節(杭材) C: 横断面、R: 放射断面、T: 接線断面、スケールは0.1mm

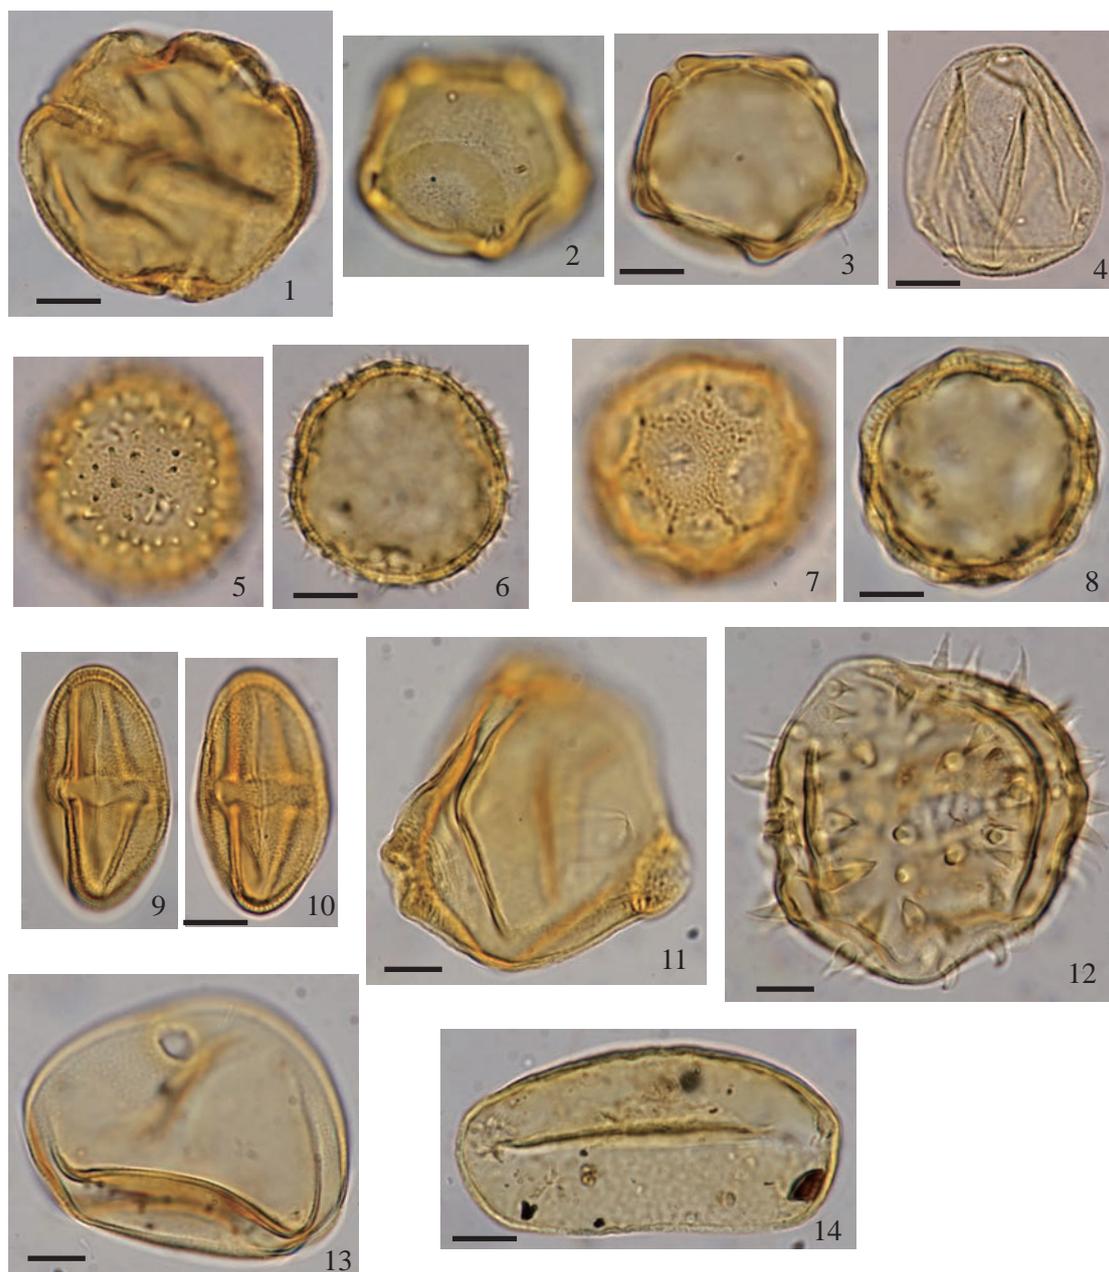
図版11 多賀城跡第98次調査区から産出した花粉化石

- 1: ブナ, No.4, AFR.MY3583 2-3: ハンノキ属ハンノキ亜属, No.4, AFR.MY3580 4: アサ, No.1, AFR.MY3586 5-6: オモダカ属, No.4, AFR.MY3584 7-8: サジオモダカ属, No.4, AFR.MY3577 9-10: セリ科, No.3, AFR.MY3587 11: チョウジタデ属, No.4, AFR.MY3585 12: コウホネ属, No.4, AFR.MY3578 13: イネ科イネ型, No.4, AFR.MY3582 14: ミズアオイ属, No.4, AFR.MY3579
 スケール=10 μm

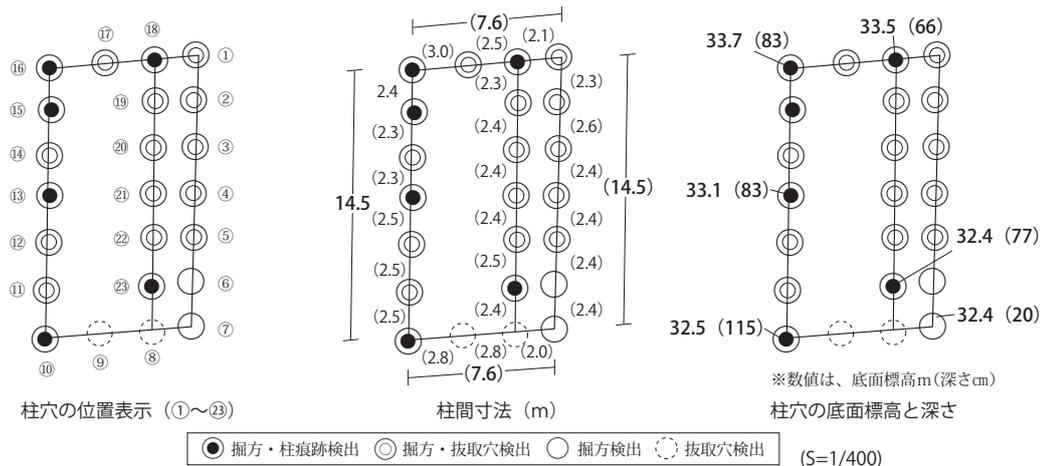
図版 18 SB3465 掘立柱建物 模式図

〔方向〕 西側柱列は、南北基準線より北で東に2°偏する。北妻は、東西基準線より東で北へ4°偏する。

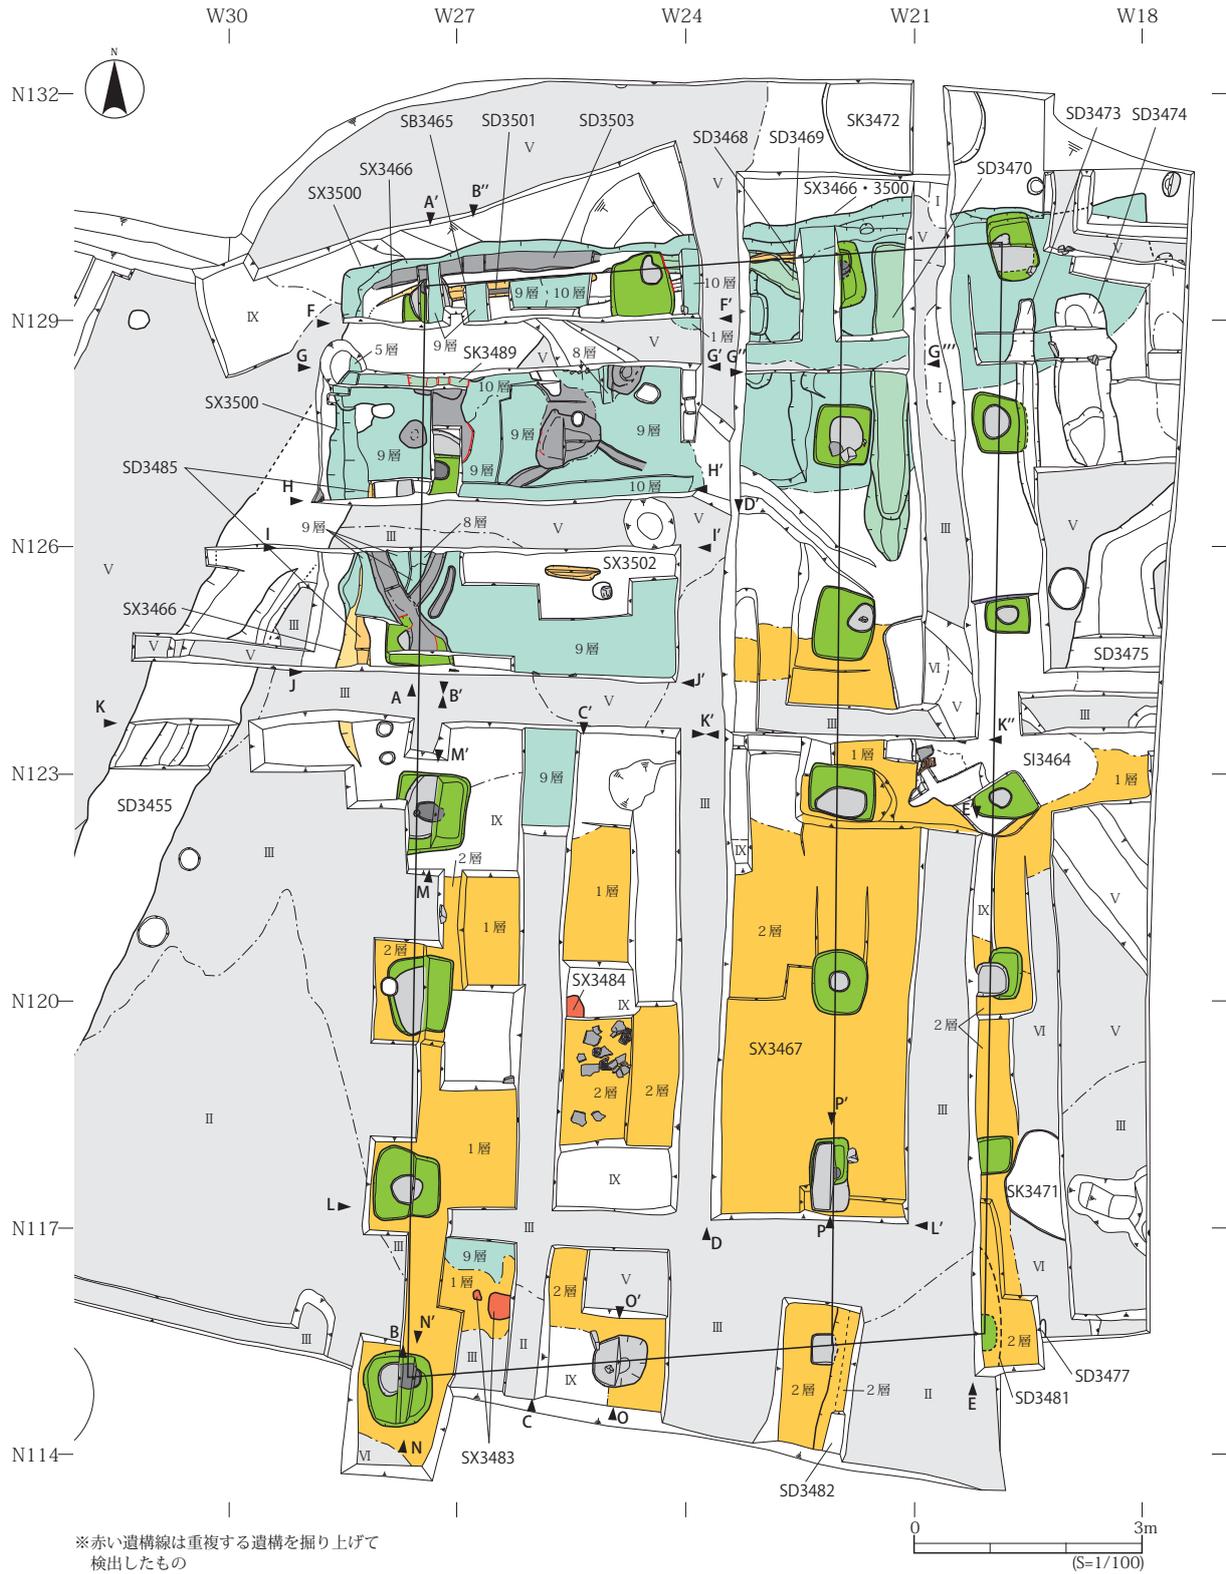
図版 19 第 99 次調査区東半 平面図

■ SB3465 掘立柱建物	■ SX3500 竪穴遺構	■ 第II～VI層
■ SX3466 切土	■ SK3489 土坑、SD3469・3470 溝	
■ SX3467 整地層	■ SX3483・3484 炉	
■ SD3468・3485・3501 溝、SX3502 炉	■ SD3503 溝 (SK3486～3488 土坑、SX3495～3499 炉、3490～3494 溝：図版 23 参照)

【SD3481溝】（平面図：図版19、断面図：図版20）

調査区東半のN115～116・W20に位置する、南北方向の溝である。確認面は第Ⅵ層で、第Ⅴ層に覆われる。溝の東半部を調査し、西半部と南側は未検出である。SB3465掘立柱建物の柱穴⑦、SX3467整地層と重複し、これらより新しい。規模は検出長約1.7m、深さ16cmである。堆積土は2層確認し、1層は炭を主体とする廃棄層、2層は自然堆積とみられる。遺物は、土師器の坏・高台坏・

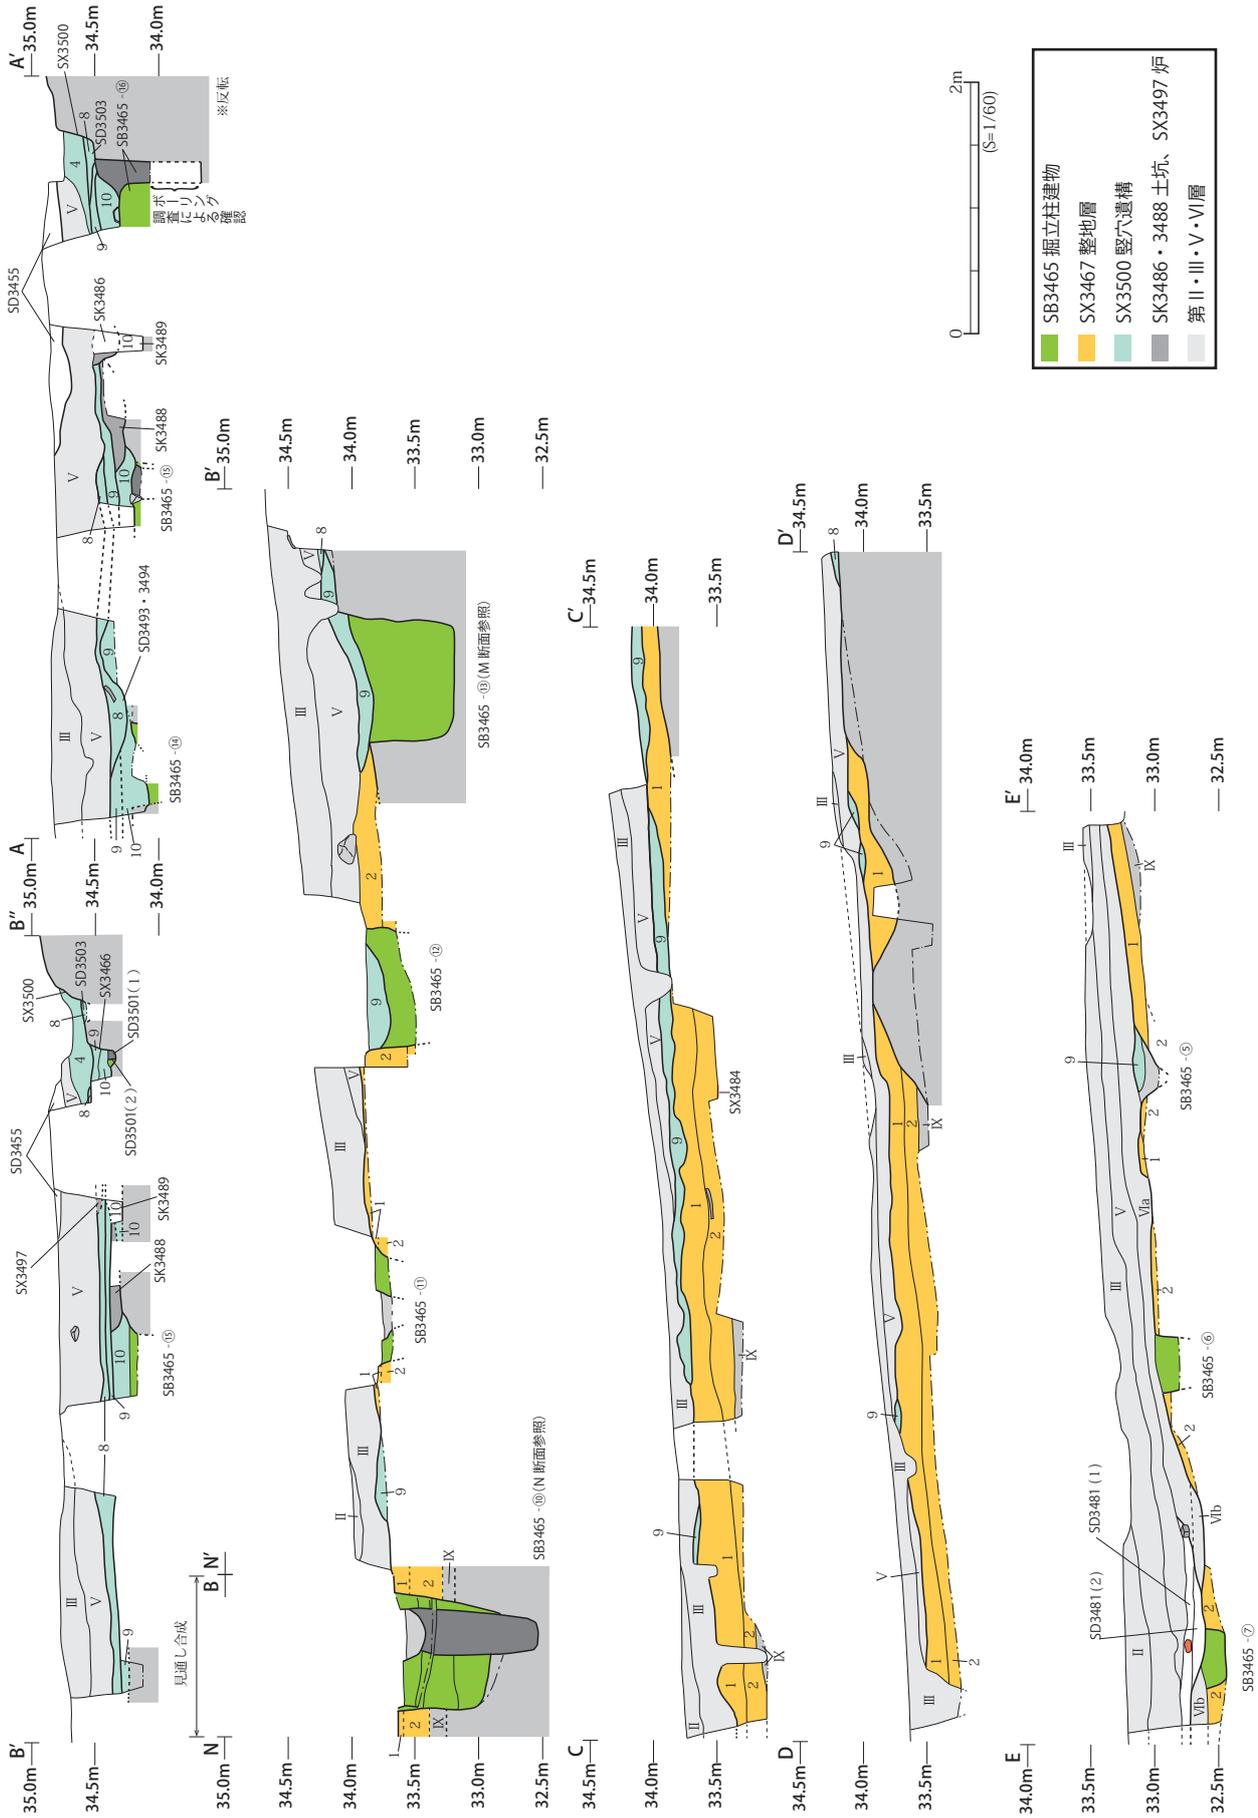
図版 20 SB3465 掘立柱建物、SX3466 切土・3467 整地層・3500 竪穴遺構ほか 断面図

遺構・層	土色	土性	含有物など	備考
SD3455B	1 にぶい黄褐色(10YR5/4)	砂質シルト	明褐色(7.5YR5/8)砂と地山粒をブロック状に含む	自然
SD3455A	2 褐色(10YR4/6)	砂質シルト	明褐色(7.5YR5/8)砂を層状に含む、地山粒を含む	自然
SX3500	1 褐色(10YR4/6)	シルト	地山粒を多量、地山ブロックを少量、炭化物粒を微量含む	人為
	2 黒褐色(10YR2/3)	シルト	径1~2cmの地山ブロックを少量含む	自然
	3 褐色(10YR4/4)	シルト	径1~3cmの地山ブロックを多量含む	自然
	4 褐色(10YR4/4)	シルト	地山ブロックを多量含む	自然
	5 にぶい黄褐色(10YR5/4)	シルト	径1~2cmの地山ブロック含む	自然
	6 にぶい黄褐色(10YR5/3)	シルト	径1~3cmの地山ブロック含む	自然
	7 にぶい黄褐色(10YR4/3)	シルト	地山粒を極多量、炭化物粒を多量、鉄滓を少量含む	整地
SX3500 SD3493 SD3494 SD3503	8 黒褐色(10YR2/2)	シルト	径1~2cmの地山ブロック・炭化材・炭化物粒・鉄滓を極多量、地山粒・焼土粒を多量含む	廃滓
SX3500	9 にぶい黄褐色(10YR4/3)	シルト	径1~5cmの地山ブロックを極多量含む、焼土粒を多量、炭化物粒・鉄滓を含む	整地
SX3500 SK3489 SD3485	10 暗褐色(10YR3/3)	シルト	地山粒を極多量、炭化材・径1~3cmの地山ブロックを多量、炭化物粒・鉄滓を少量含む	整地
SX3466 SD3485	11 暗褐色(10YR3/4)	シルト	地山小ブロックを含む、炭化物粒わずかに含む	自然
SX3467	1 灰黄褐色(10YR4/2)	シルト	径1~3cmの地山ブロックをまばらに含む	整地
	2 にぶい黄褐色(10YR4/3)	シルト	地山粒を少量含む(均質でしまりあり)	整地
SD3481	1 黒色(10YR2/1)	炭		自然
	2 灰黄褐色(10YR4/2)	砂質シルト	炭化物粒・土器小片を含む	自然
SD3501	1 黒褐色(10YR3/2)	粘土質シルト	地山粒・炭化物を少量含む	壁材痕

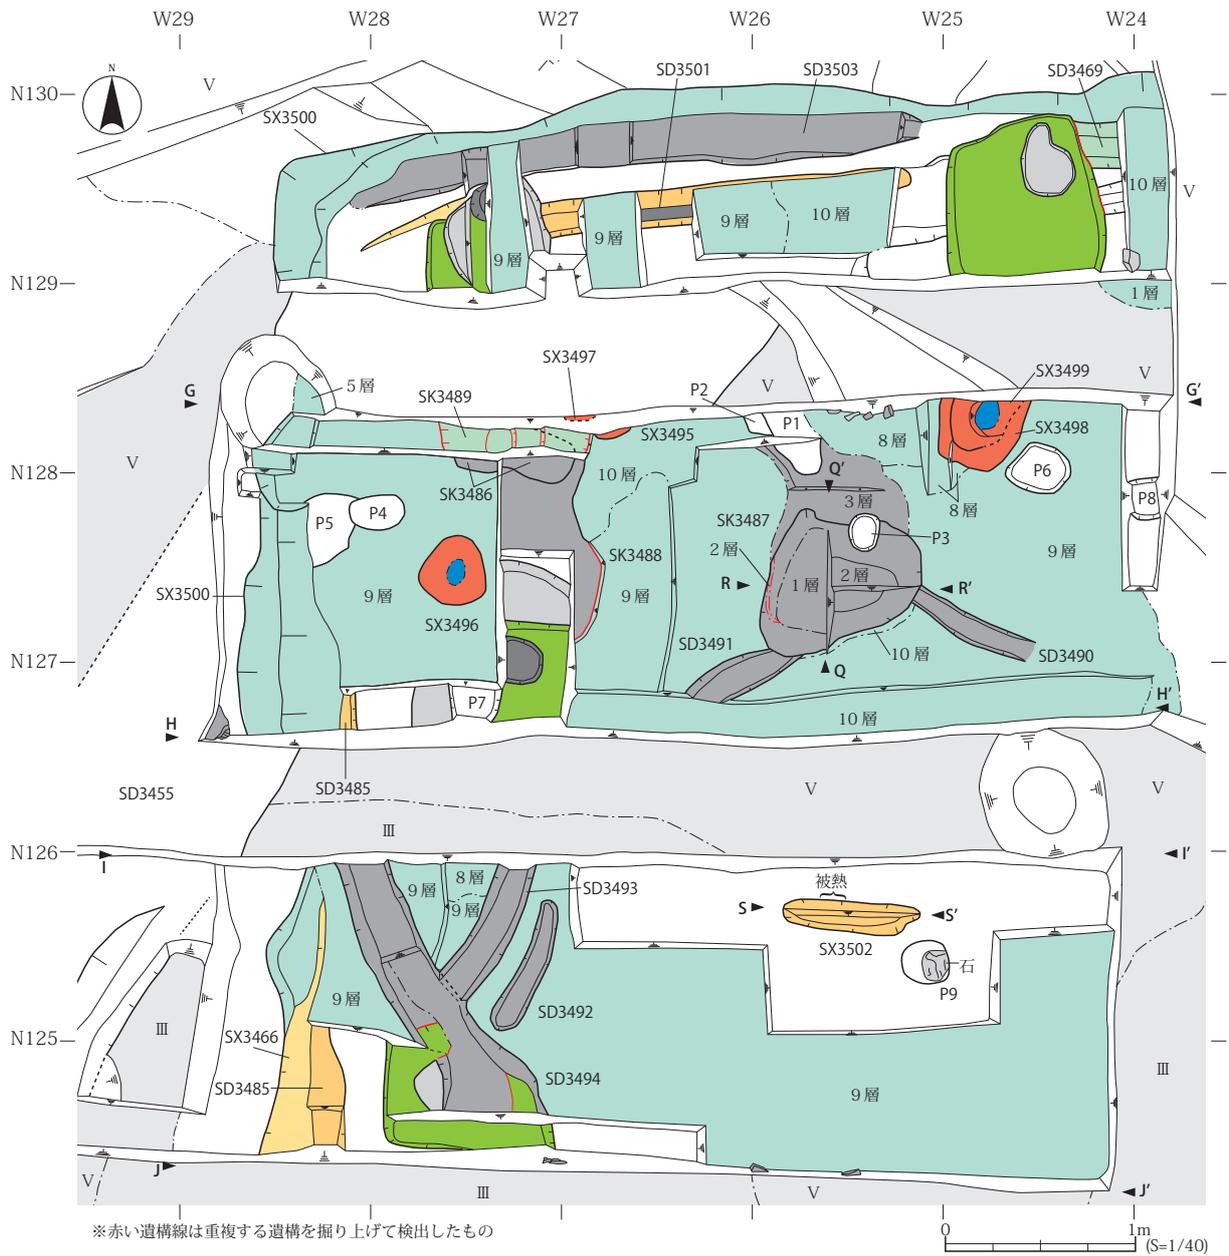
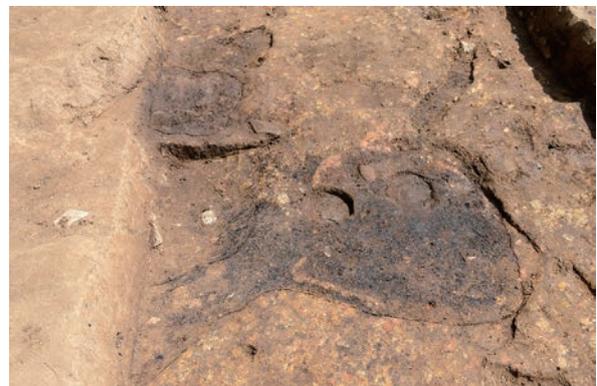
図版 23 SX3495～3500・3502 炉、SK3486～3489 土坑、SD3485・3490～3494・3501・3503 溝 平面図・写真

SB3465 掘立柱建物	SX3466 切土	SD3485・3501 溝、SX3502 炉	第Ⅲ・Ⅴ層
SX3500 竪穴遺構	SK3489 土坑、SD3469 溝	SX3495～3499 炉	SK3486～3488 土坑、3490～3494・3501・3503 溝

1. SX3500 - 9層上面遺構検出 (東から) [Z10429]

2. SX3498・3499、SK3487 検出 (西から) [Z10409]

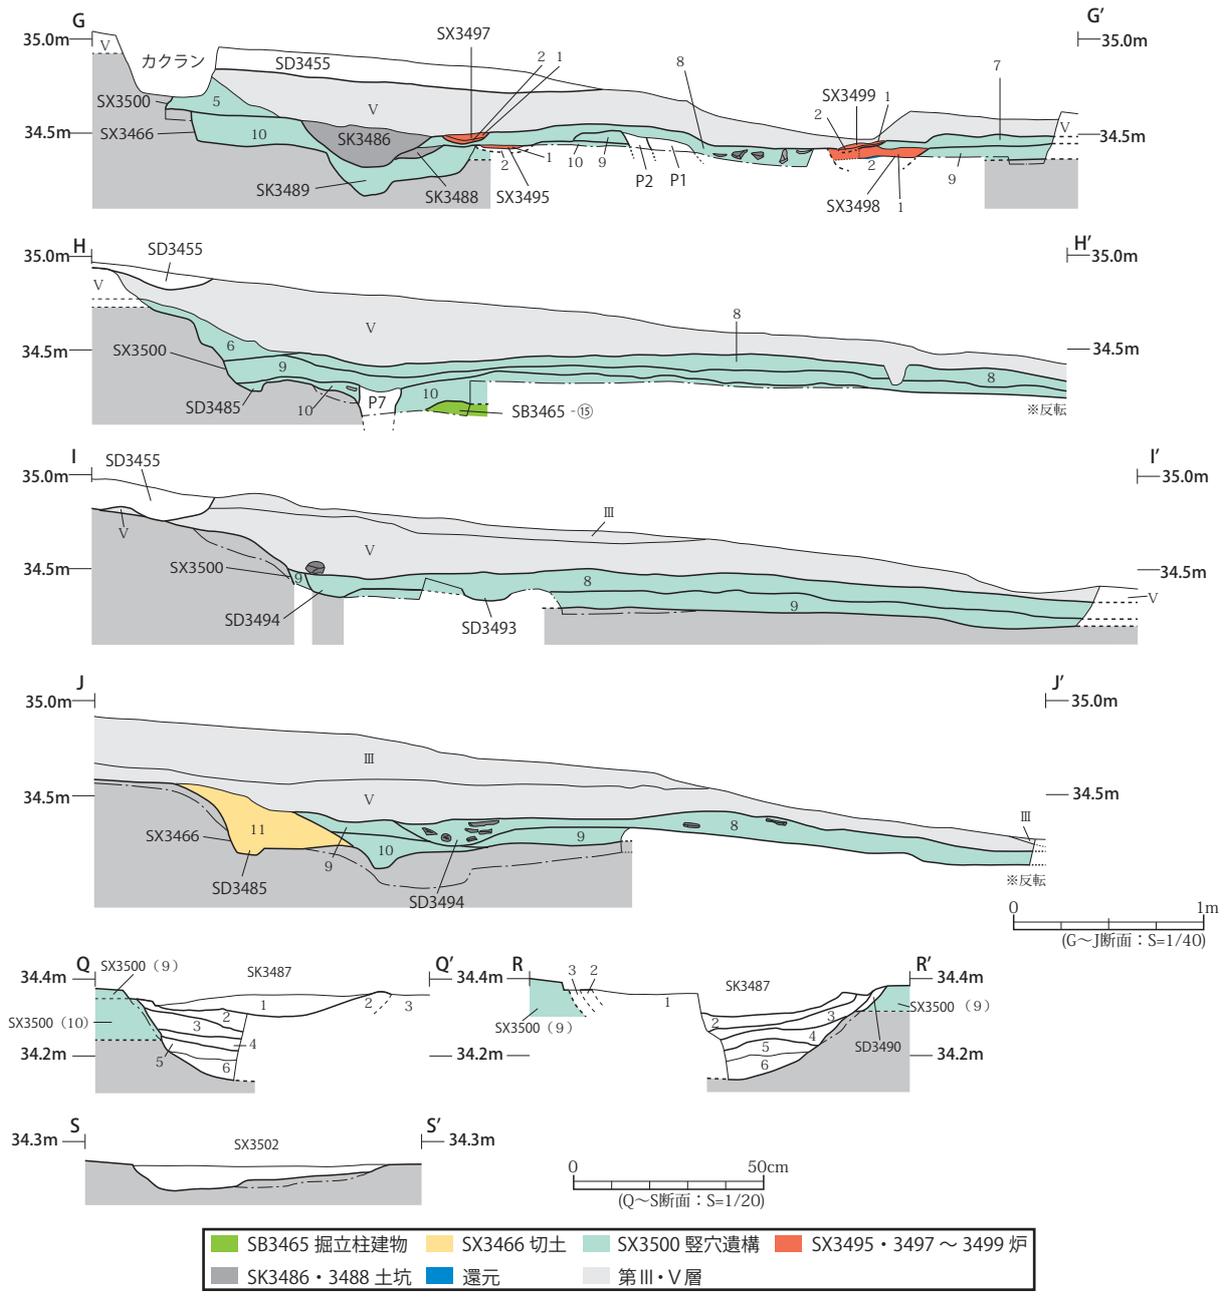
図版 24 SX3495・3497～3499・3502 炉、SK3486～3489 土坑、SD3490・3493・3494 溝 断面図

遺構・層	土色	土性	含有物など	備考
SK3486	1 にぶい黄褐色(10YR5/3)	シルト	地山粒を多量、炭化物粒・鉄滓を少量含む	人為
SK3487C	1 黒色(10YR2/1)	炭	鉄滓を極多量、焼土粒を多量含む	人為
	2 明褐色(7.5YR5/8)	シルト	赤褐色(5YR4/6)シルトとの混土で地山ブロック主体、鉄滓・炭化物粒・焼土粒を少量含む	整地
	3 黒色(10YR2/1)	炭	鉄滓を多量、焼土粒を少量含む	人為
	4 明褐色(7.5YR5/8)	シルト	赤褐色(5YR4/6)シルトとの混土で地山粒主体、鉄滓を多量、炭化物粒・焼土粒を少量含む	整地
SK3487A	5 黒色(10YR2/1)	炭	褐色(10YR2/2)シルトとの混土、鉄滓を多量、焼土粒を少量含む	人為
	6 暗赤褐色(10YR2/1)	鉄滓	微細な鉄滓主体、炭化物を極多量、焼土粒を多量含む	人為
SK3488	1 黒褐色(10YR2/2)	シルト	鉄滓・炭化物粒を極めて多量含む、非常に硬くしまる	人為
SD3490	1 暗褐色(10YR3/3)	シルト	炭化物粒を極多量、焼土粒・鉄滓を少量含む	人為
SX3495	1 黒色(10YR1.7/1)	鉄滓	炭化物粒を極多量含む	人為
	2 にぶい赤褐色(5YR4/4)	シルト	被熱、炭化物粒を少量含む	炉床
SX3497	1 黒色(10YR1.7/1)	鉄滓	炭化物粒を極多量含む	人為
SX3498	1 黒色(10YR1.7/1)	鉄滓	炭化物粒を極多量含む	人為
	2 明黄褐色(10YR6/8)	シルト	被熱・還元、炭化物粒を微量含む	炉床
SX3499	1 黒色(10YR1.7/1)	鉄滓	炭化物粒を極多量含む	人為
	2 にぶい赤褐色(5YR4/3)	シルト	被熱、炭化物粒・微細な鉄滓を含む	炉床
SX3502	1 灰オリブ色(10YR4/3)	シルト	地山粒・炭化物を多量、焼土粒を微量含む、径1cmの鉄滓2点出土	人為
