宮城県多賀城跡調査研究所年報 2023

多賀城跡

宮城県多賀城跡調査研究所

1. 本書は、令和5年度に実施した多賀城跡第98・99次調査の成果と多賀城跡環境整備事業、多賀城関連遺跡発掘調査事業、関連研究事業、普及活動の概要等を収録したものである。
2. 当研究所の発掘調査と環境整備事業については、多賀城跡調査研究委員会における審議と承認に基づいて実施している。
3. 測量原点については政庁正殿身舎南側柱列中央に埋標し、この原点と政庁南門の中心を結ぶ線を南北の基準線とする座標軸を定めている。南北の基準線は真北に対しておよそ1°04′東に偏している。政庁正殿と政庁南門の測量基準点の平面直角座標（第X系）の座標値は、東日本大震災後（平成24年）に実施した再測量の成果から以下のとおりである。
正殿 世界測地系 X座標：-187968.3530m、Y座標：13560.4850m、標高：32.964m
南門 世界測地系 X座標：-188037.4930m、Y座標：13559.3150m、標高：29.799m

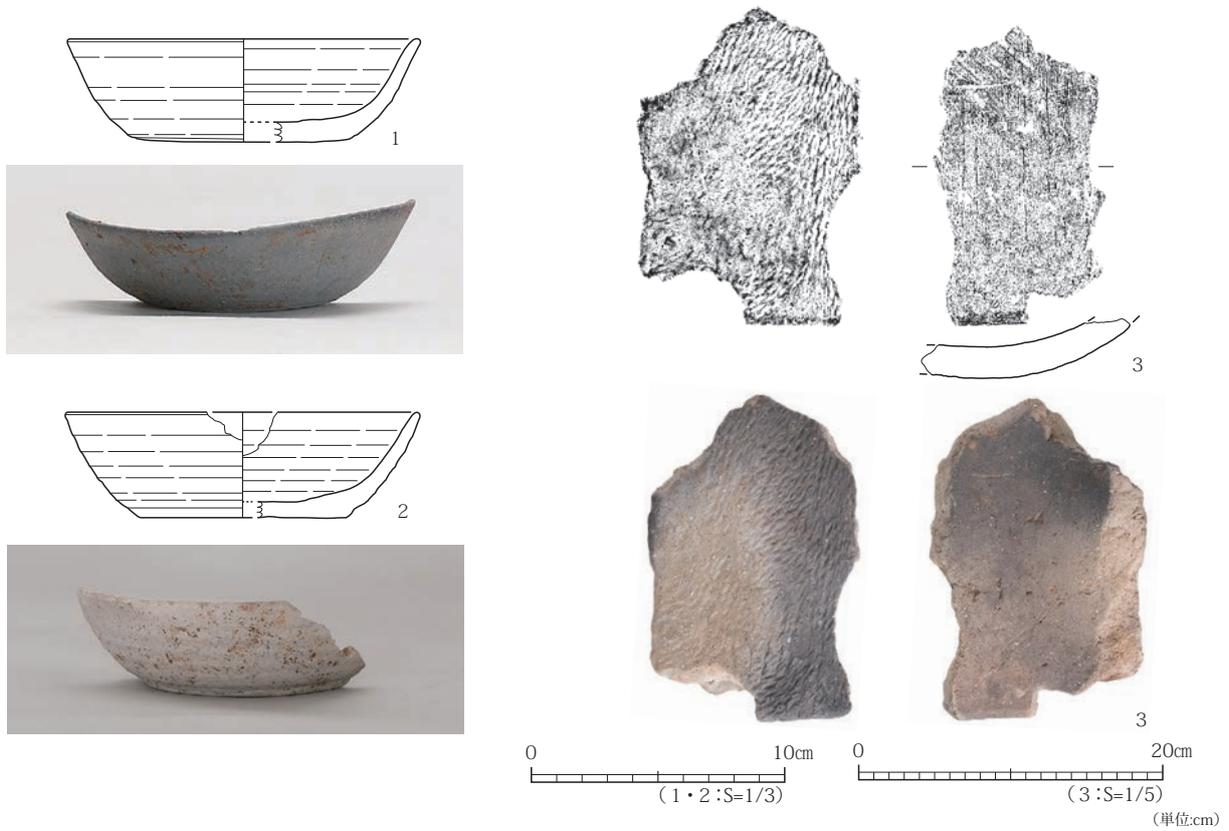
図版 30 SB3465 掘立柱建物 出土遺物

No.	遺構・層	種類	残存	法量	特徴	登録	箱番号
1	柱穴⑧ 抜取穴	須恵器 坏	口～底部1/2	口径(14.0) 底径(8.0) 器高4.1	外内：ロクロナデ 底：回転ヘラ切り	R16	B16350
2	柱穴⑤ 抜取穴	須恵器 坏	口1/4～底部1/3	口径(14.0) 底径(8.0) 器高4.2	外内：ロクロナデ 底：回転ヘラ切り	R24	B16350
3	柱穴③ 掘方埋土	平瓦	破片	厚さ2.1	ⅡB類a1 被熱	R19	B16347

SB3465掘立柱建物では、柱穴⑬の掘方埋土から平瓦ⅡB類の焼瓦(図版30-3)が出土している。また、SX3467整地層で瓦が多数出土している範囲があり、第Ⅱ期の偏行唐草文軒平瓦621、単弧文軒平瓦640、刻印瓦「矢」A(図版31-1～3)のほか、少数の焼瓦を含む。これらのことから、SB3465の構築は政庁第Ⅱ期末の火災(780年)以降と考えられる。一方、柱の抜取・切取り穴を埋めるSX3500竪穴遺構の10層は多数の須恵器を含み、特にまとまって出土した昨年度の第96次調査の成果から、8世紀後葉～9世紀前葉に位置づけられる(『年報2022』)。よって、SB3465廃絶の下限は9世紀前葉となり、SB3465は第Ⅲ期でも前半、780年以降～9世紀前葉頃に位置づけられる。なお、SX3467下の第Ⅸ層上面で検出したSX3484炉は、整地以前の遺構面があったことを示す遺構であり、第Ⅱ期以前にさかのぼる可能性がある(図版41)。

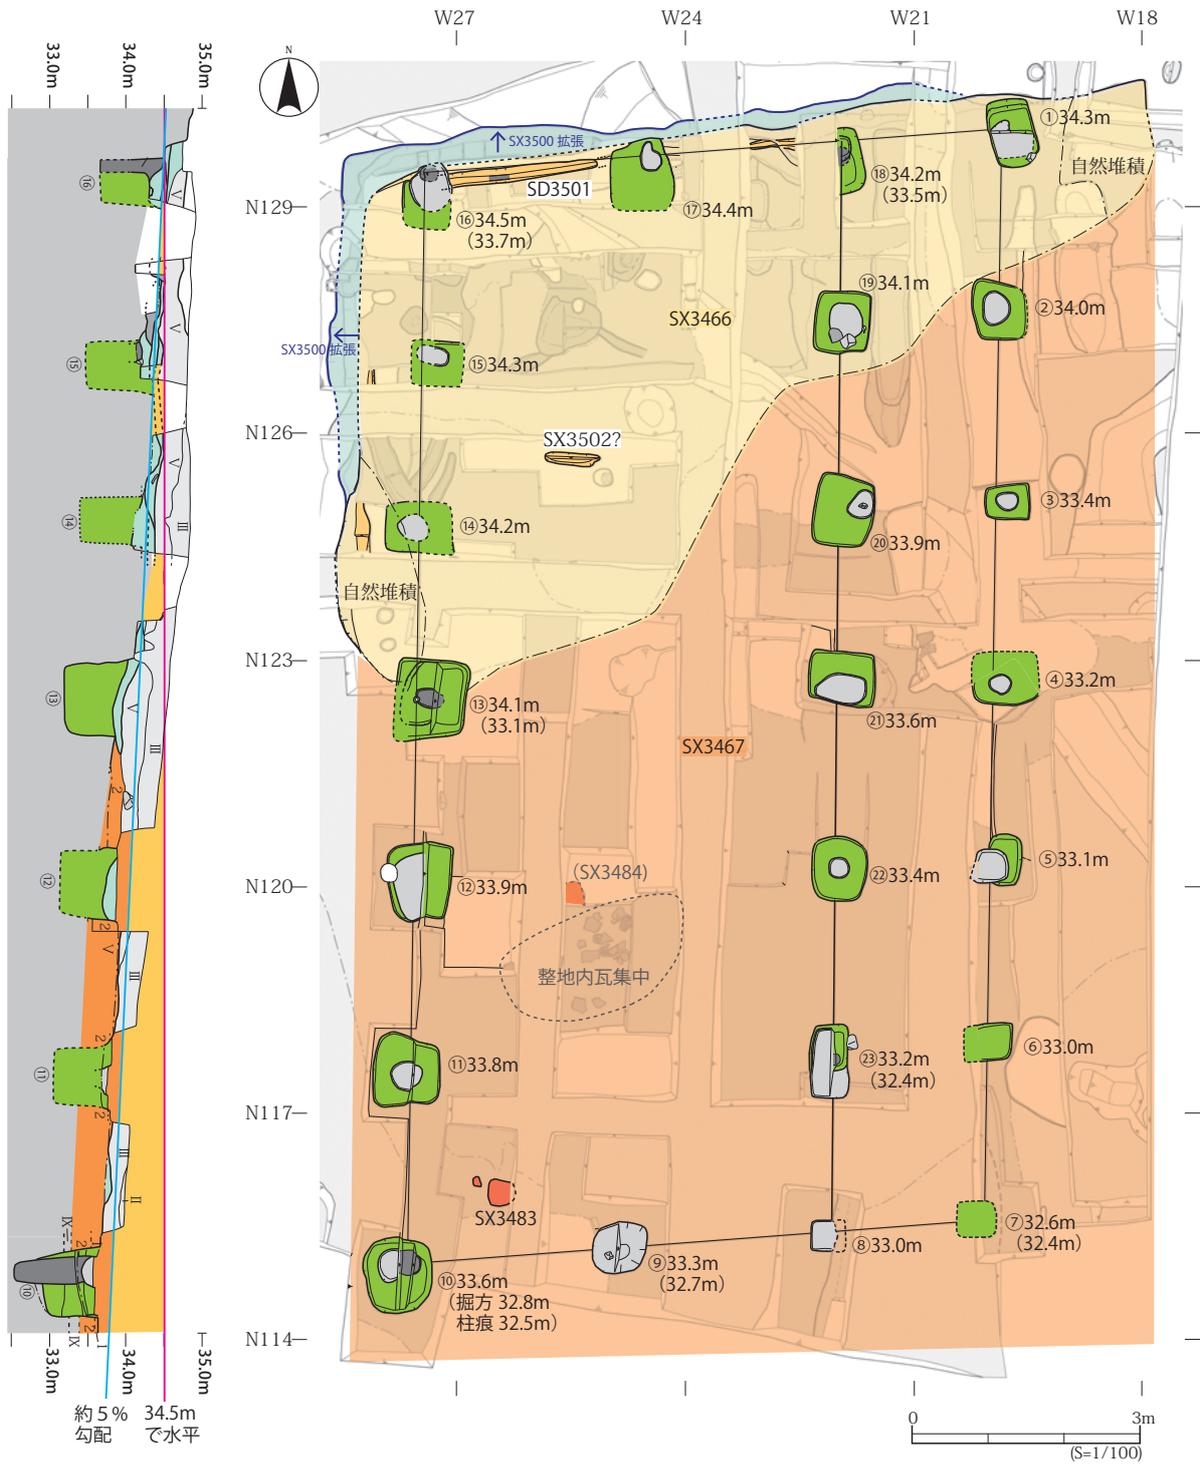
図版 38 SB3465 掘立柱建物と SX3466 切土・3467 整地層

〔機能時の堆積土〕 切土の壁際堆積土を、南西部（柱穴⑭西側＝図版21の11層）と北東部（柱穴①東側＝図版39のU断面）で確認した。それ以外は、後続するSX3500を構築する際の拡張・掘り下げによりほぼ残存しない。

〔切土・整地面の遺構と性格〕 SX3466切土底面でSX3502炉、SX3467整地層上面でSX3483炉を検出した。SX3502は鉄滓がわずかに出土しているが、被熱は弱く、鍛冶炉とは断定できない。SX3500の9層に覆われているため、SX3500に伴う可能性もある（図版39）。また、SX3483は地床炉で、11世紀後半以降に堆積した第Ⅲ層に覆われていることから、整地の直後から第Ⅲ層堆積までの比較的長い時間幅の中に位置づけられる（図版40）。いずれもSB3465に確実に伴う炉とはいえず、建物の規模の面からも、工房的な性格よりは城内の官衙的な性格の建物に対応するとみられる。

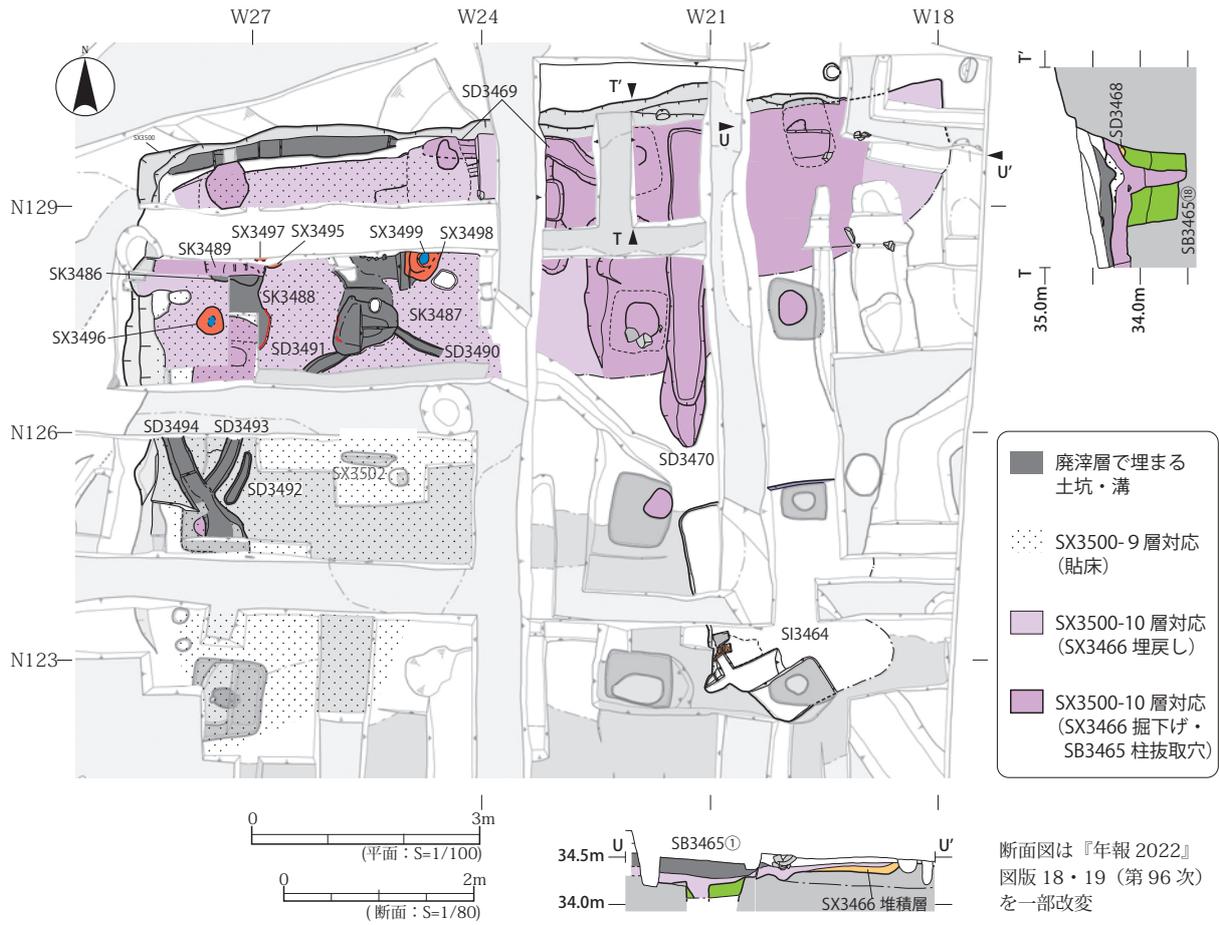
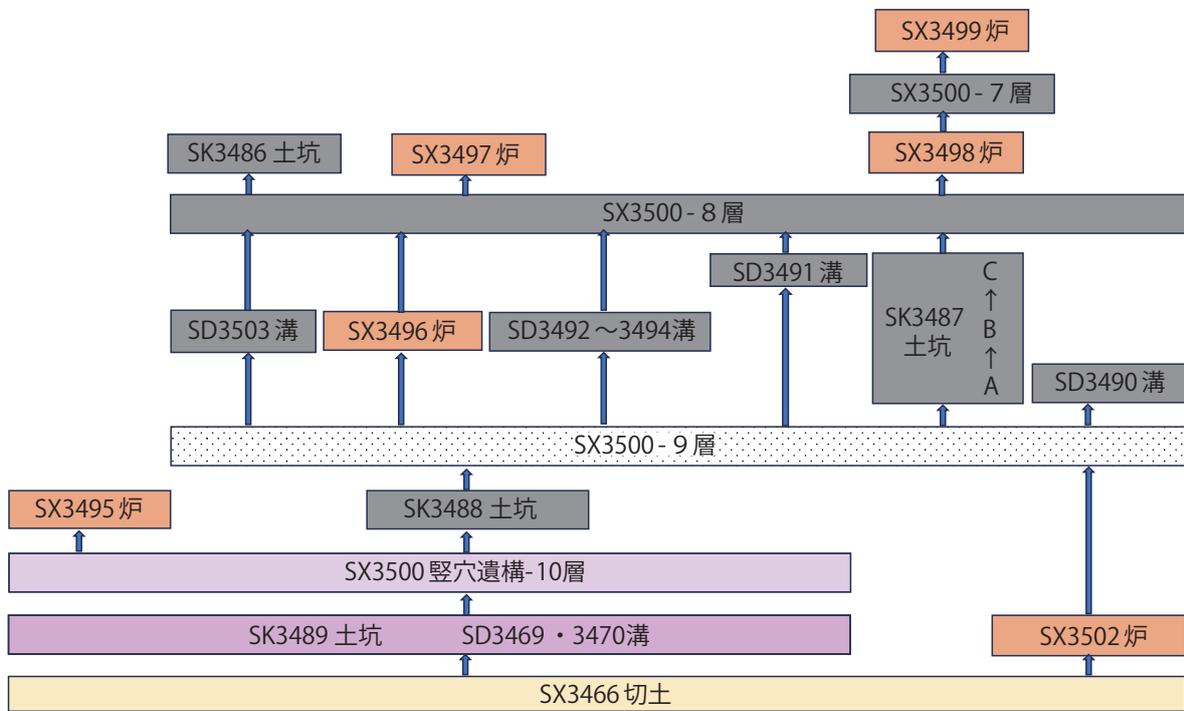
図版 39 SX3500 竪穴遺構と鍛冶遺構の変遷

8層上面ではSX3497・3498炉を検出した。SX3498上には地山ブロックを主体とする7層を部分的に貼り直して、SX3499炉を構築している。SX3499炉内には鉄滓が取り残されており、最後はそのまま操業を終えたとみられる。SX3497～3499の操業に伴う廃滓場としては、引続き南側の区画を使用しており、最終的に捨てられたまま廃絶したところに、第Ⅴ層以上が堆積したと考えられる。

断面図は『年報 2022』
図版 18・19 (第 96 次)
を一部改変

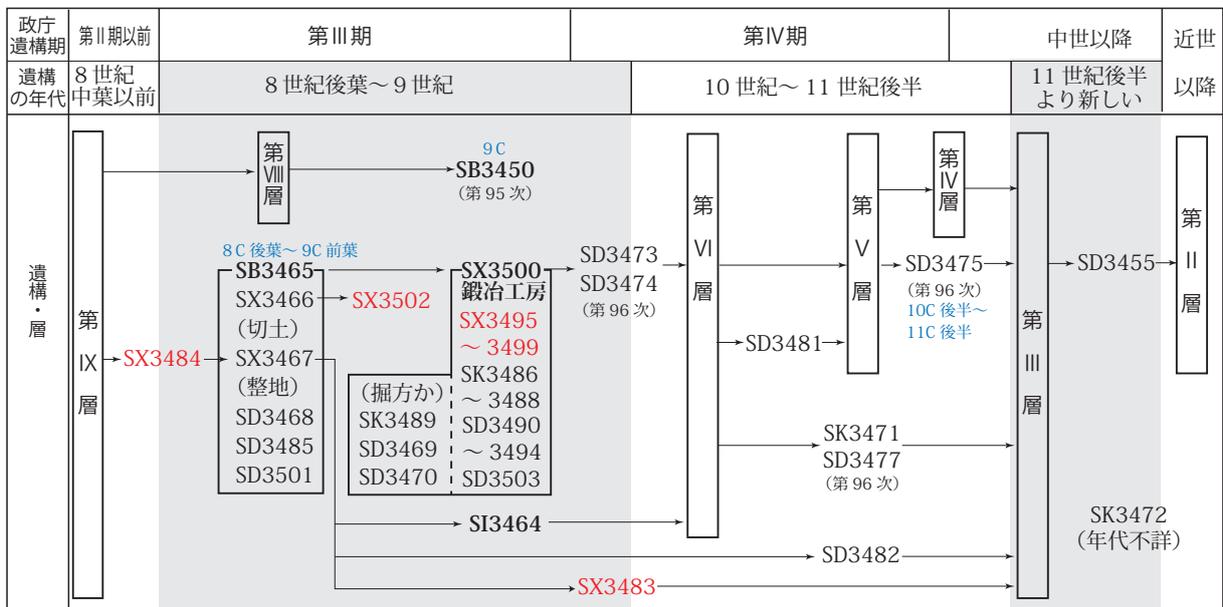
図版41 遺構・層の変遷 赤字は炉 青字は出土遺物から推定した年代

SX3500は、10層出土土器から8世紀後葉を上限とし、遺構を覆う第Ⅴ層は10世紀～11世紀後半に位置づけられる（『年報2022』のB区第Ⅲ層）。1～9層は年代を絞りこめる土器・瓦の出土はないが、主体は8世紀後葉～9世紀前葉の土器、第Ⅲ期以前の瓦で、9世紀後半に下る土器や第Ⅳ期の瓦を含まないことから、SX3500も第Ⅲ期の範囲に収まると考えられる（註3）。なお、南東側にあるSI3464竪穴建物、SB3465より新しく、第96次で9世紀代と推定したもので、SX3500とは重複しないため、同時に存在した可能性もある。
