興福寺

第1期境内整備事業にともなう発掘調査概報Ⅶ

1. 本書は興福寺第1期境内整備事業にともなう2015年度の発掘調査概要報告書である。
2. 調査は興福寺の委託を受けた独立行政法人国立文化財機構奈良文化財研究所 都城発掘調査部（平城地区）が、2015年10月2日から2016年1月15日にかけて実施した。
3. 調査は、神野 恵・林 正憲・桑田訓也・大橋正浩が担当し、岡 紗佑里・高左右 裕・土橋明梨紗（いずれも奈良大学大学院）、道上祥武（大阪市立大学大学院）、森脇智子が参加した（所属は当時）。石材の鑑定には、脇谷草一郎・田村朋美（当研究所埋蔵文化財センター）があたり、石材の加工については、高田祐一（当研究所企画調整部）の教示を得た。
4. 調査にあたっては、文化庁、奈良県教育委員会、奈良市教育委員会の協力を得た。
5. 本調査は、都城発掘調査部（平城地区）の平城第559次調査として実施したもので、各遺構には平城京左京における調査基準にしたがい一連の番号を付した。発掘遺構図の座標値は、世界測地系（平面直角座標系第VI系）による。
6. 本書の作成は、副所長・渡辺晃宏の指導のもと調査員全員があたり、全体の討議を経ておこなった。編集は桑田が担当し、各項は執筆を分担した。執筆者は執筆箇所の末尾に示す。
7. 遺構・遺物の写真は、中村一郎・栗山雅夫・杉本和樹・鎌倉 綾・飯田ゆりあが撮影した。
8. 2015年度発掘調査の概要は、すでに『奈良文化財研究所紀要2016』にて報告している。本書はその報告を改めて検討した成果を示しており、こちらを現段階での正式な見解とする。

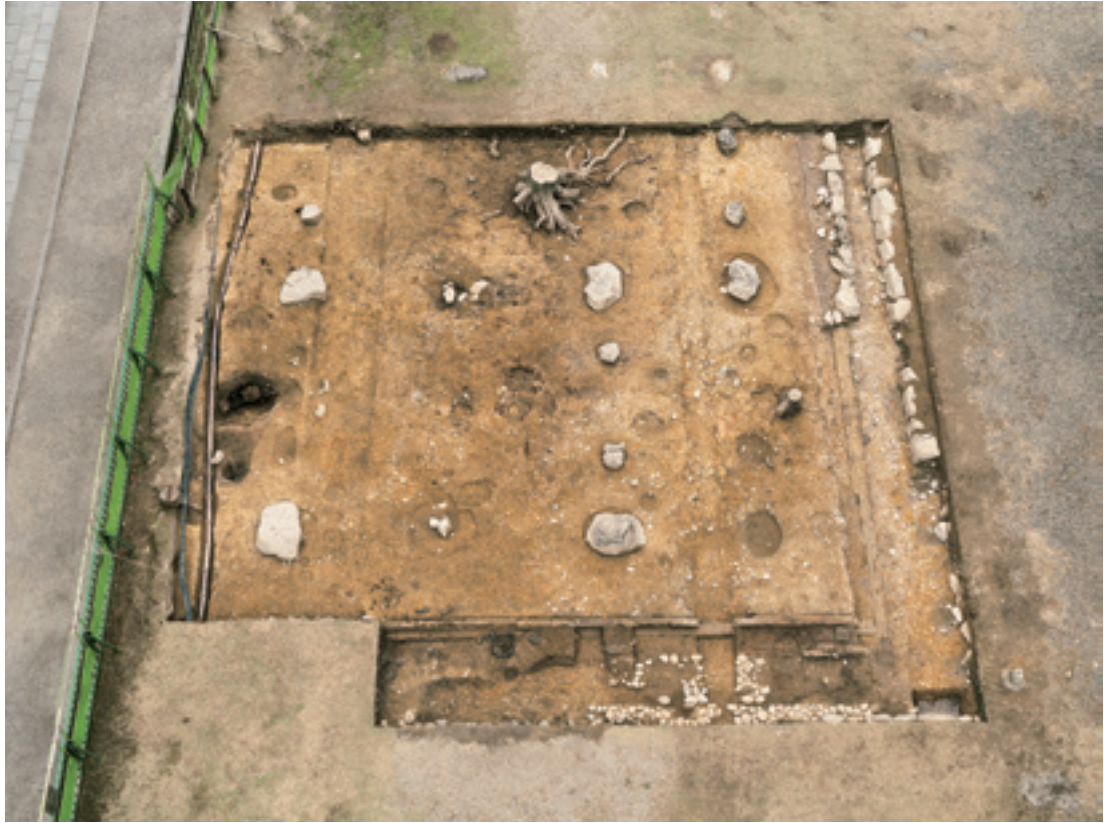
中室大房北端部（A区）全景（北から）

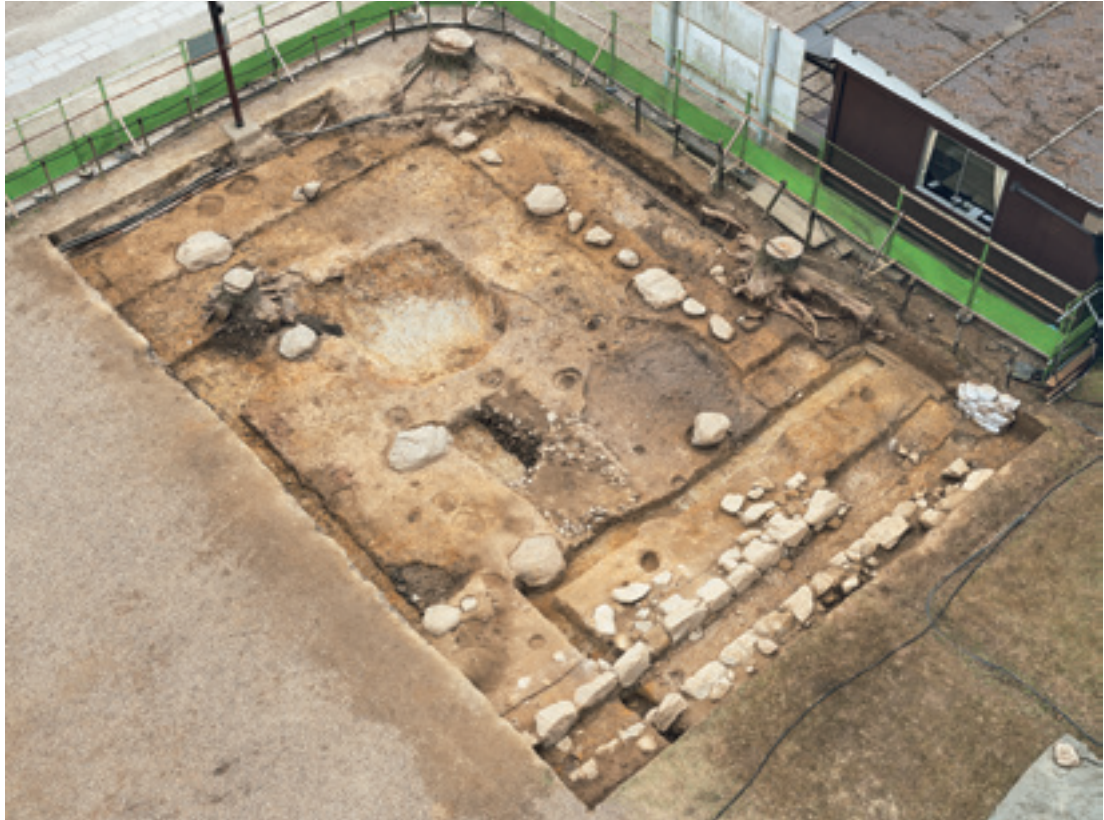
中室大房南端部（B区）全景（北西から）

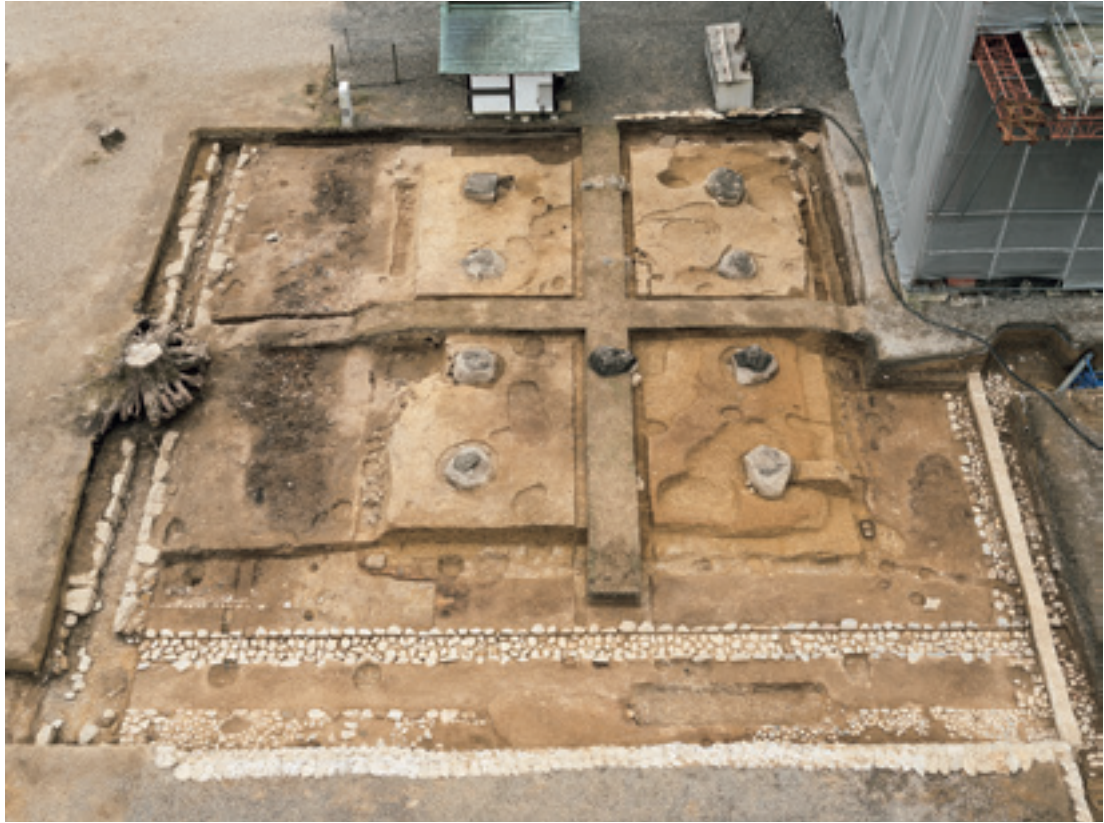
経蔵（C区）全景（北から）

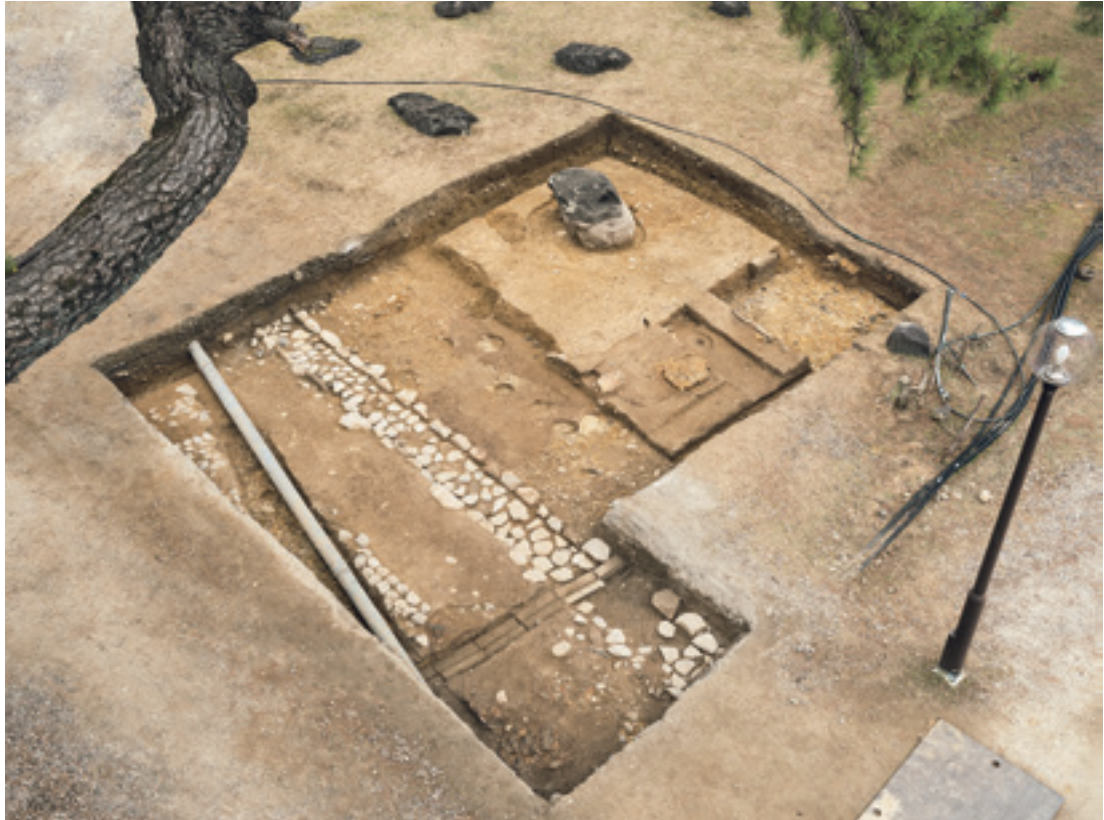
鐘楼西北部（D区）全景（北西から）

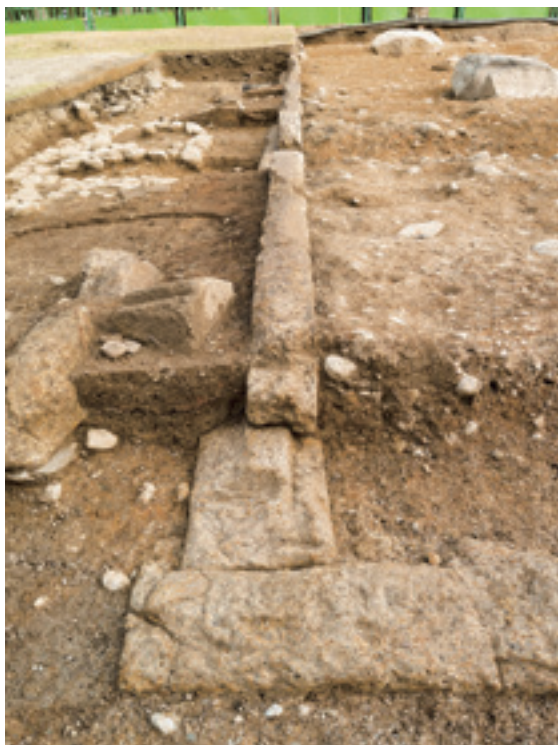
第6図 中室北面の基壇外装（A区、西から）

基壇外装は、基壇の北面と南面で地覆石と羽目石を、西面北端で地覆石を確認した。北面では、基壇西北隅から東に約9.4m分、地覆石7石と羽目石10石を検出した。遺存状態は非常に良く、羽目石は上端の当初加工面まで残存していた。西面では、基壇西北隅から南に約7.0m分、地覆石7石を確認した。西北隅は直角には収まらず、西面の地覆石が北面の地覆石より約10cm北に突き出ている。さらにその北延長上にも地覆石の抜取溝があることから、北面の地覆石とT字状に接続していた時期があったとみられる。南面では、断続的ながら東西約10.3m分、地覆石8石を検出した。南面西端は後述する南北溝SD7623に壊されており、西南隅の状況はあきらかでない。地覆石内側（基壇側）の切り欠き部分には、羽目石の下端が带状に遺存している箇所も認められた。地覆石は完存するもので長さ約95cm、幅約30cm、高さ約20cm、羽目石は長さ約95cm、幅約15cm、高さ約25cmを測る。大きさは均一で、互いに仕口を施して組み合わせる。これらの外装は、二上山産の凝灰岩を用いていることや、

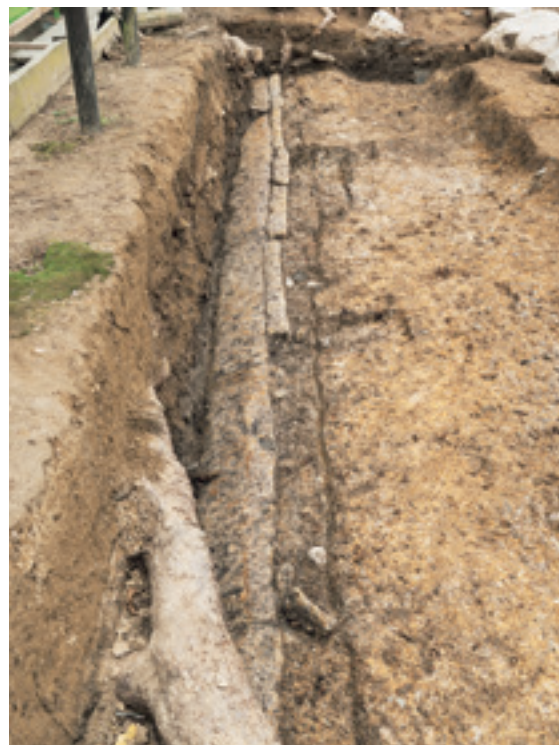
第7図 中室南面の基壇外装（B区、東から）

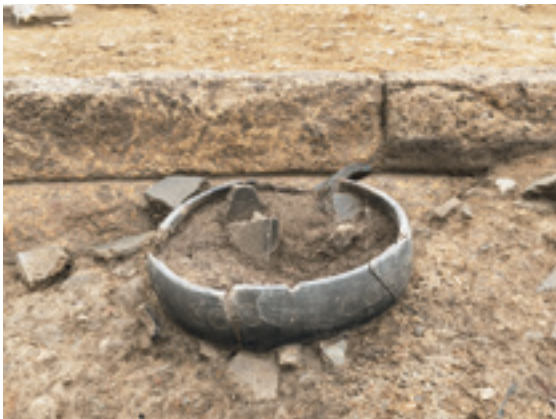
第8図 土坑SK10968瓦質火鉢出土状況（A区、北から）

土坑SK10968 A区北端、中室の北面基壇に接して検出した不整形の土坑。東西2.4m以上、南北0.5m以上、深さ約30cm。埋土に多量の瓦を含む。底部付近からほぼ完形の瓦質火鉢が出土した（第8図）。

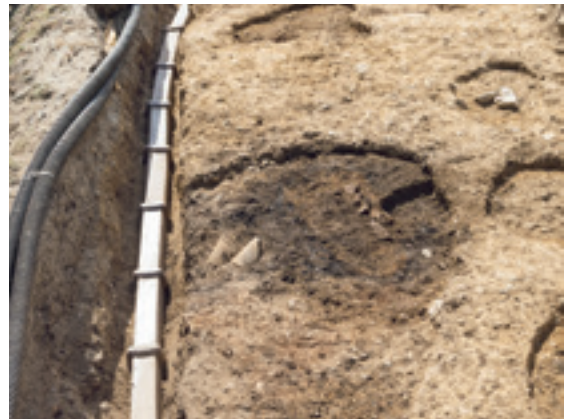
第9図 土坑SK10966（A区、北から）

土坑SK10966 A区の基壇上面で検出した土坑。平面は長径約90cmの楕円形を呈する。深さは約30cm。埋土に多量の炭・焼土を含む（第9図）。13世紀中頃～後半の土器が出土している。

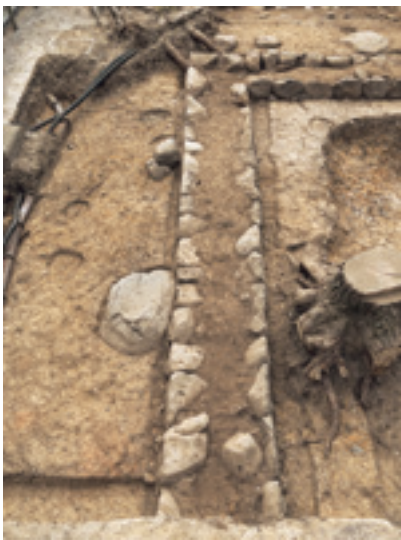
第10図 築地塀SA7620（奥）と築地塀SA10971（手前）（B区、北から）

ごろ、奈良公園における興福寺の寺地が定められた際に設けられたものである。今回その東延長部がB区で北に折れ、A区を越えてさらに北に続くことを確認した。南北方向の築地塀をSA10971とする。SA7620の東延長部は約9.5m分検出し、第308次調査とあわせると、長さは14.7mとなる。SA10971はB区で約4.4m分、A区で約12m分を検出し、確認した総延長は64.4mとなる。いずれも両縁に大石を積んだ基底部と瓦の詰まった積土を検出した。基底部の幅は0.9m前後、掘方の幅は1.4m前後である。

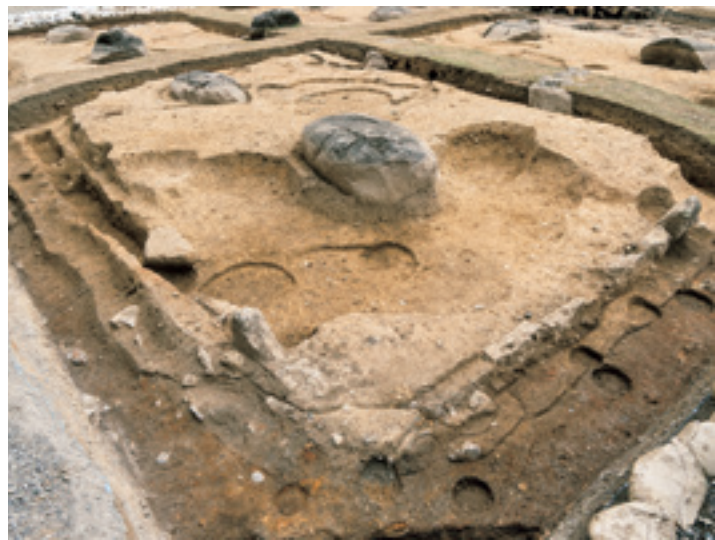
第11図 経蔵SB11000西南部の基壇外装と抜取溝（C区、南西から）

基壇外装は、西南部と東北隅で羽目石の一部を確認した。地覆石はなく直接羽目石を立てており、裏込土に含まれる遺物の年代観から、室町時代以降に据え付けたものとみられる（第11図）。そのほかは、近代の抜取溝が残るのみである。しかしながら、古代の外装の痕跡が確認できなかったことは、創建時の位置を踏襲して再建が繰り返されたことを示すと考えられる。また、基壇北面の外装抜取溝と石組溝SD10980（後述）との間では、下層焼土の直下で、径1～3cmの礫を敷いた小砂利敷を検出した。雨落溝は検出されず、小砂利敷に雨垂れの痕跡が見られたことから、雨落溝はともなわないと考えられる。基壇の東面では、近世の階段の可能性がある高まりSX10984を確認した。東西約1.1m、南北約4.2m、高さは約20cmを測る。東面中央部分で断割調査をおこなったが、中世以前の階段は判

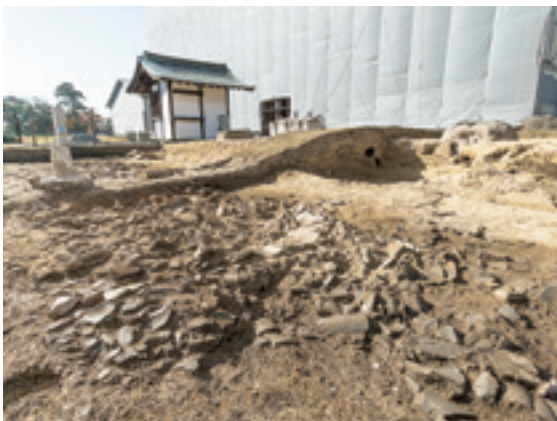
第13図 瓦溜SX10982（C区、北東から）

瓦溜SX10982 基壇の東面に沿って、東西約2m、南北約12mの範囲に帯状に広がる（第13図）。瓦の年代は近世が主体で、享保2年（1717）の火災後の片付けにともなって廃棄されたものと考えられる。

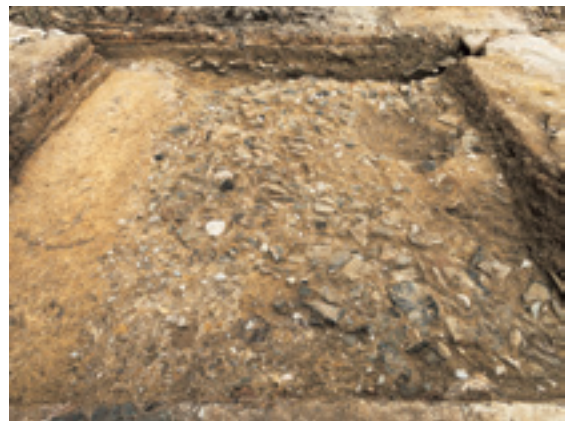
第14図 瓦溜SX10983（C区、南から）

東西2.0m以上、南北2.6m以上の範囲に広がることを確認した（第14図）。奈良時代の瓦が主体で、古代の焼失にともなう瓦溜であろう。

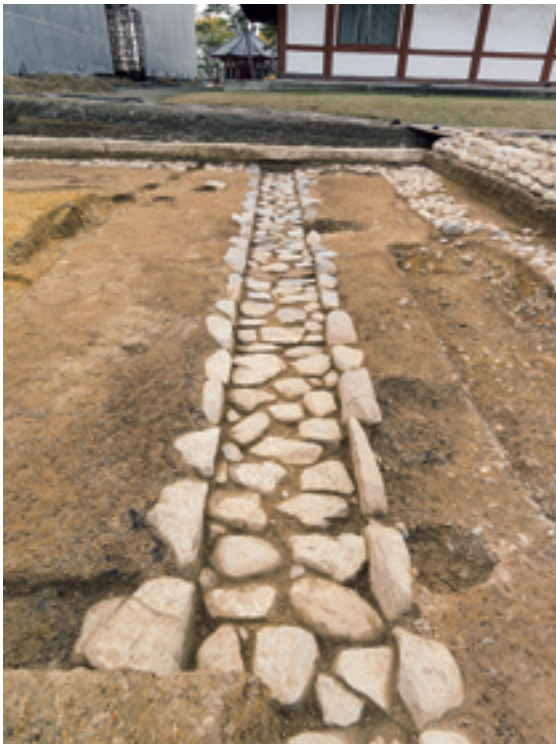
第16図 石組溝SD10980（C区、東から）

石組溝SD10980 経蔵の北方で検出した東西方向の石組溝。側石と底石に径25cm程度の玉石を用いている。幅約50cm、深さ約10cmで、

長さ約19m分を検出した。西はさらに調査区外に延びる。東は中室西辺の石組溝SD7623に壊されているが、元来は中室西面の雨落溝に接続していたとみられる。鐘樓の北方でも、伽藍中軸線を挟んでほぼ東西対称の位置で、同様の石組溝SD10990を検出している（後述）。これらは基盤層直上に据え付けられており、創建期に遡る可能性が高い。講堂周辺の排水溝の可能性が考えられる。

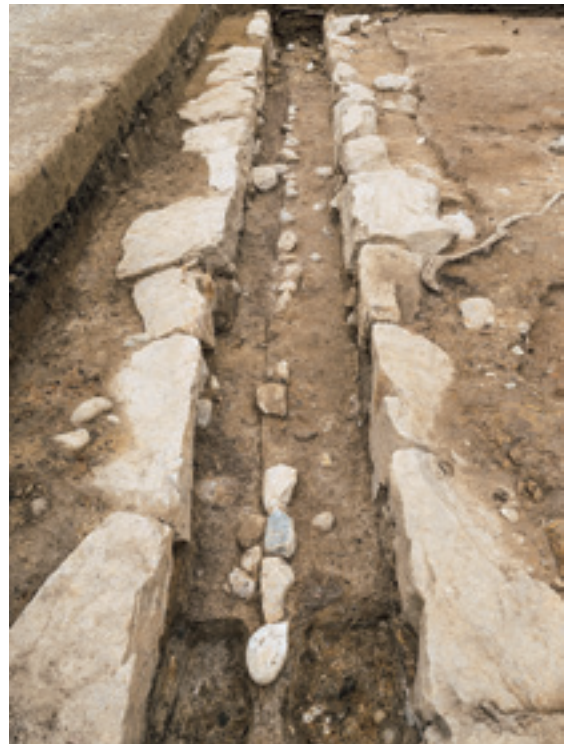
第17図 石組溝SD7623と南北溝SD10981（C区、北から）

南北溝SD10981 C区南半、石組溝SD7623の底で長さ7.7m分を検出した。幅30cm以上、深さ約10cm。西肩に拳大の石を据えて側石とする。底石は確認していない(第17図)。古代における中室の西雨落溝の可能性はある。

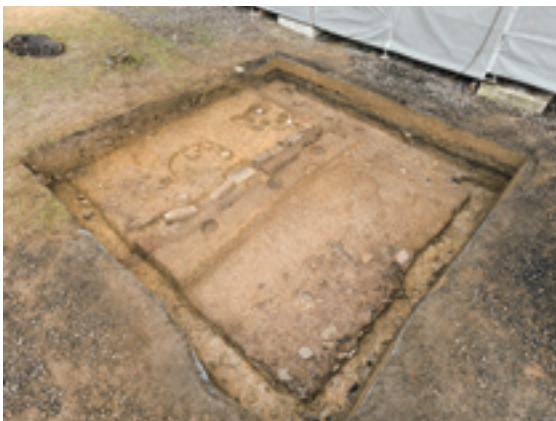
第18図 鐘楼東南部(E区)全景(南西から)

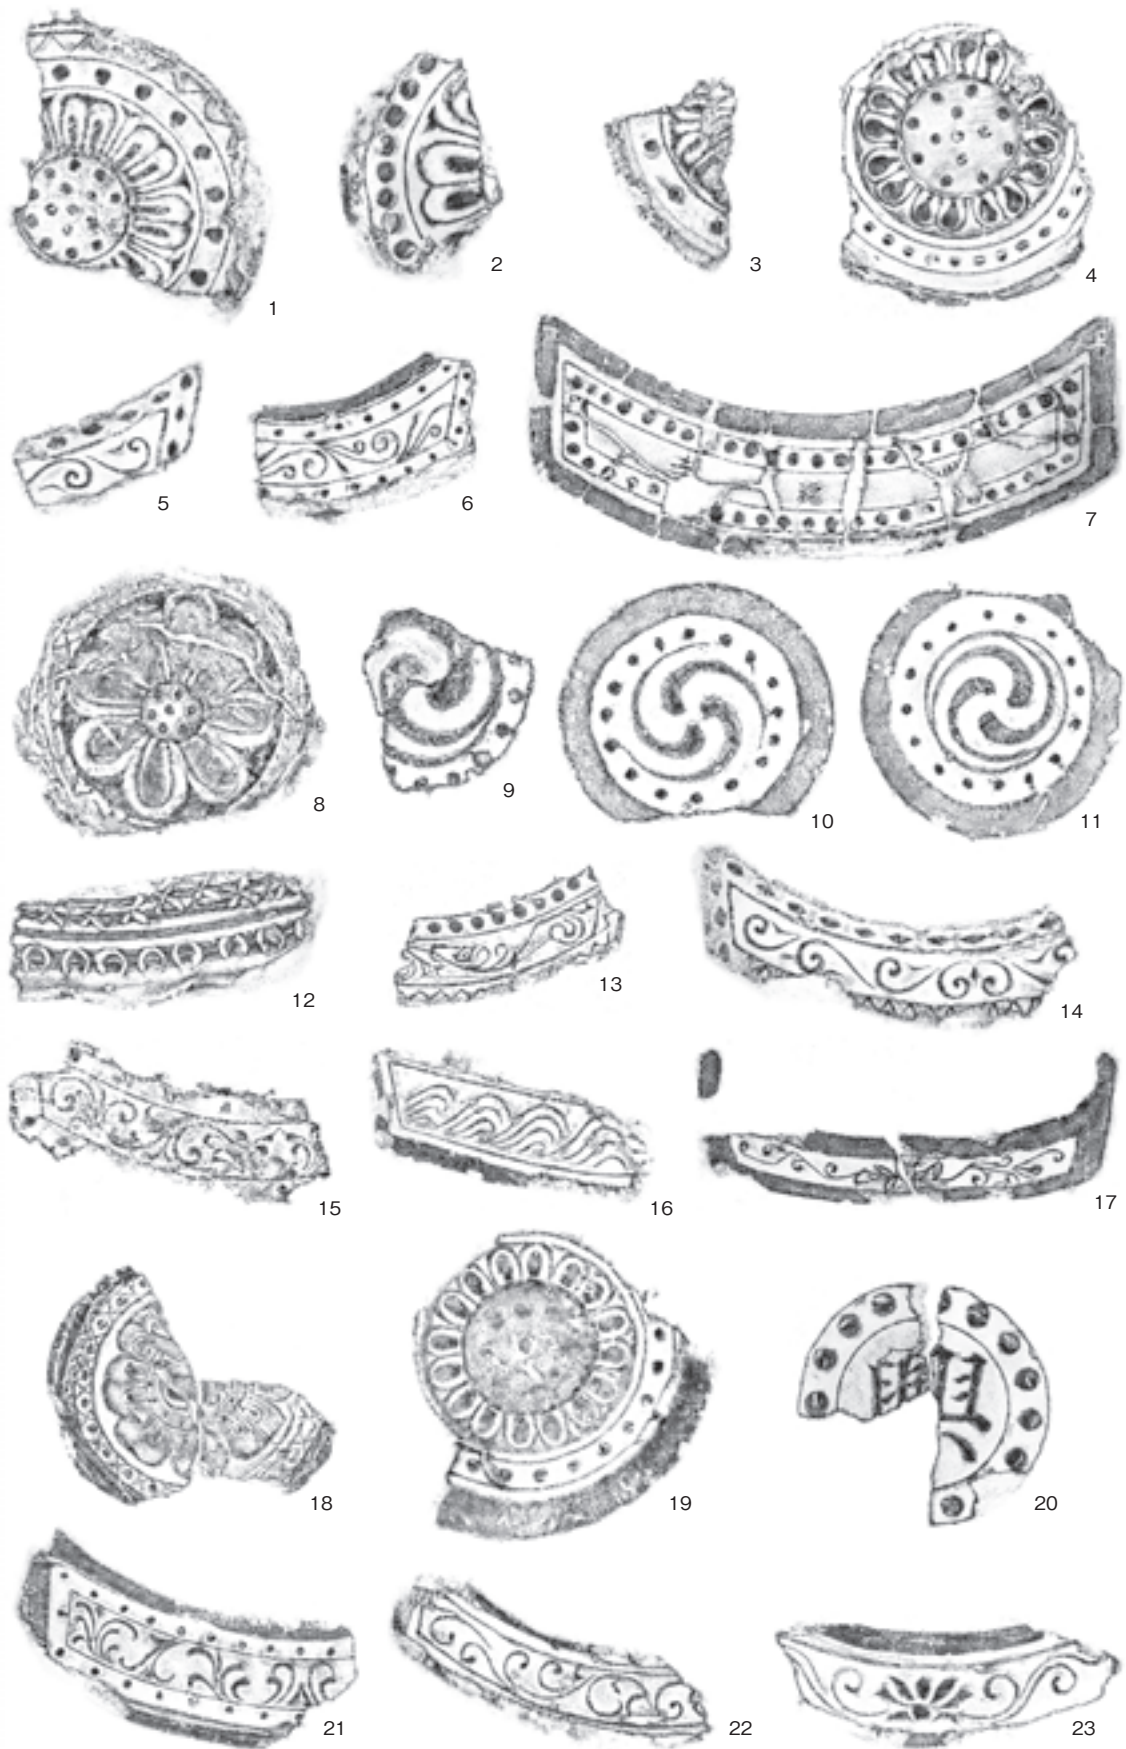
第21図 中室調査区 (A・B区)・経蔵調査区 (C区) 出土軒瓦 1 : 4

中室出土瓦 本調査では中室の北端(A区)と南端(B区)に調査区を設けているが、第21図のうち、1～7がA区から出土し、8～17がB区から出土した。そのうち、1～4・8～11が軒丸瓦、5～7・12～17が軒平瓦である。

1は興福寺の創建瓦である6301Aで、築地塀SA10971から出土。2は藤原宮式軒瓦の6271A。6271Aは平城宮およびその周辺では2点しか出土していないが、興福寺旧境内からは6点が出土している。石組溝SD10970から出土。3は東大寺式軒瓦の6235Jで、興福寺旧境内からの出土が顕著である。現代の遺物を含む土坑より出土した。4は平安時代の複弁8弁蓮華文軒丸瓦で、石組溝SD7623から出土した。西室からも出土している。5は興福寺の創建瓦である6671A。6は6682Dで天平年間の所産。興福寺旧境内の各所から出土しているが、北円堂院からの出土が多い。7は「興福寺」銘をもつ軒平瓦で、鎌倉時代に属する。食堂などからも出土している。

8は平安時代の単弁8弁軒丸瓦で、外区に内縁に「×」文を施す。土坑SK10976から出土。9は平安時代末頃の二巴文で、石組溝SD7623から出土。10が中世の巴文で、11が近世の巴文。ともに

く、多くが遺物包含層からの出土である。18～20が軒丸瓦で、21～23が軒平瓦である。18・19は平安時代の複弁8弁蓮華文軒丸瓦で、18は弁端が異様に広い点の特徴である。20は大きく「興」銘が記された軒丸瓦で、食堂などからも出土しており、鎌倉時代の所産である。21は6739Aで神護景雲年間

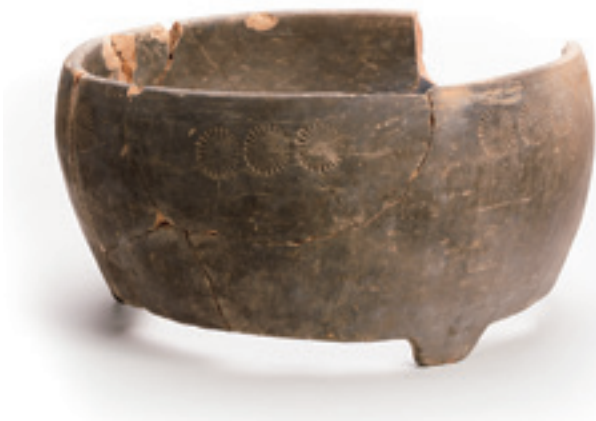
第24図 A区（中室北側）出土瓦質円形火鉢

35はA区中室大房SB7590の北面基壇外側で見つかった瓦質土器の円形火鉢。ほぼ完形に近い状態で廃棄されていたが、底部を欠く。口径40cmに対し、器高が17cm（脚部を含めると19.5cm）とやや高い。体部外面を縦方向に丁寧に磨き、口縁端部付近は横方向に磨きを加え、菊花文の押印を施す。押印は、割付が不均等で、3個連続のところと2個連続の部分がある。内面は、下部で板状工具のナデが残るが、口縁部から3分の2程度は、粗いものの横方向の磨きが加えられる。器形、調整から、瓦質火鉢の中でも、やや古相の様相を呈するとみられ、14世紀頃のものであろう。（神野 恵）

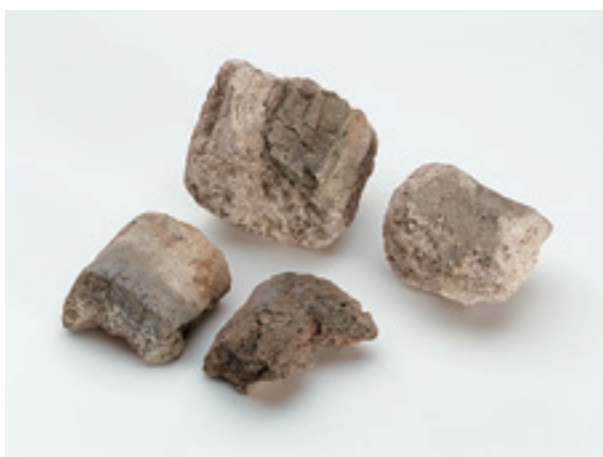
第26図 B区出土冶金関連遺物

鋳型片2点、羽口片2点、銅滓片1点が出土した。鋳型片は2点とも真土の表面が被熱により黒色化しており、表面は弧状を呈する(第26図)。B区の土坑SK10972より出土。羽口片は、復元外径がそれぞれ8.3cm、7.2cmで表面は被熱により黒色あるいは灰色化する(第26図)。B区南部の築地塀SA10971掘方出土。銅滓片はA区北部の遺物包含層出土。

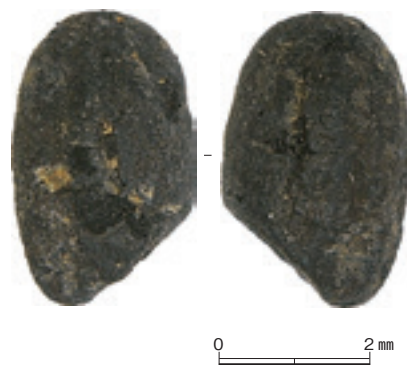
第27図 C区土坑10986出土炭化米 10:1

C区土坑SK10986の炭層から炭化植物遺体が出土した。土坑中より採取した500mlの土壤中から1mm目の篩で回収した植物種実は、炭化米208点(破片148点)(第27図)、炭化アワ1点、不明炭化種子1点である。炭化米はすべて胚が欠けており断面形は丸みをもつ。炭化米を無作為に50点抽出した計測値は、長 4.34 ± 0.30 、幅 2.48 ± 0.15 、厚 1.75 ± 0.15 であり、粒型(長/幅) 1.75 ± 0.14 で短中粒、大きさ(長×幅) 10.79 ± 1.09 で小型に分類できる(粒型と大きさの基準は、松本豪「日本の稲作遺跡と古代米に関する研究」『大阪府立大学紀要』vol.46、1994年、135-194頁による)。(芝 康次郎)

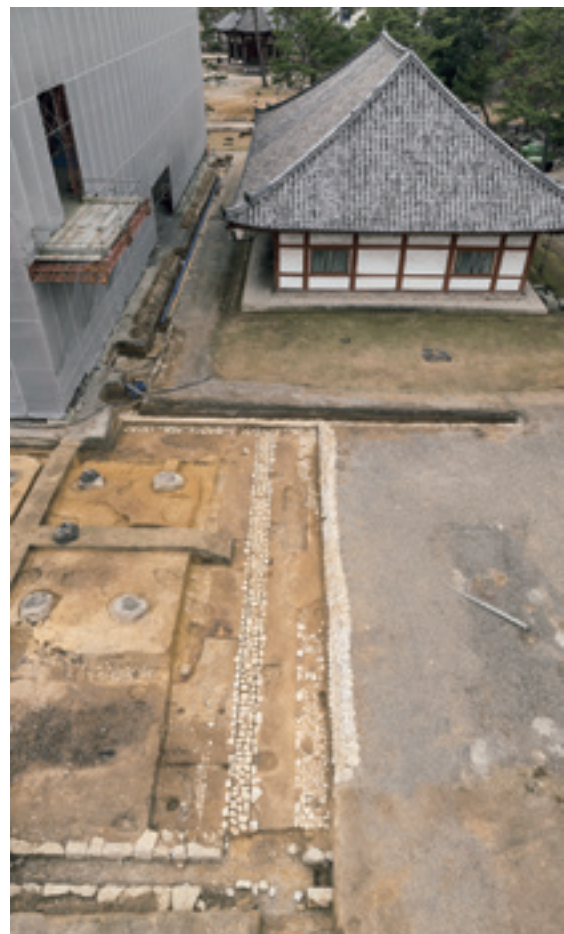
(桑田) 第33図 経蔵北方の石組溝・玉石敷と講堂(東から)

廃絶時期について、経蔵北方の石組溝SD10980は、中世の石組溝SD7623に壊され、経蔵北方の玉石敷SX10985は、土坑SK10986に壊されている。土坑SK10986からは12世紀後半頃の土器が出土しており、火災を契機とみれば、治承4年(1180)の南都焼き討ち後に、経蔵北方の石組溝と玉石敷はともに機能を停止したと考えられる。鐘樓北方の石組溝と玉石敷にも敷衍できるとすれば、南都焼き討ち後の復興の過程で、基壇建物周囲の景観が大きく変わった可能性もある。
