上野国府等範囲内容確認調査報告書Ⅻ

（令和4年度調査報告）

前橋市教育委員会

礎石建物跡 (SB036)

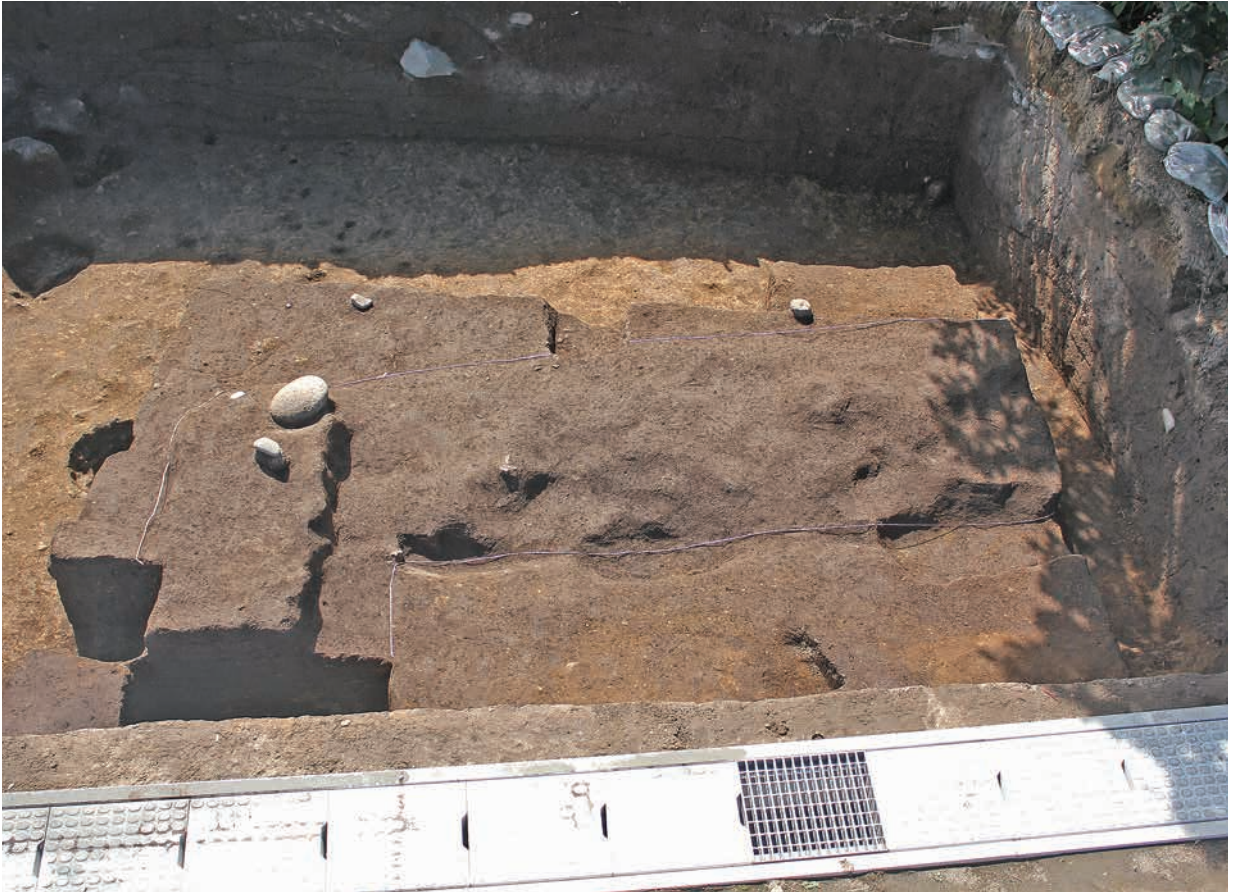
1 78トレンチ 1号礎石建物跡掘込地業全景（北から）

「杵形の掘込地業」の南辺は1号竪穴建物や1号溝跡により上部が削られており、東辺は内側が1号竪穴建物により削られていたが、比較的上部まで残存していた。調査区内で検出された掘込地業の規模は東西4.85m、南北2.20mを測る。なお、東辺は78トレンチと蒼海遺跡群（146）8区の間が側溝の敷設にともなう掘削により破壊されている。掘込地業の各辺は、東辺は最大幅1.15m、サブトレンチで確認した掘込地業の厚さ（深さ）は掘り方まで含めると65cm。南辺は最大幅1.25m、サブトレンチで確認した掘込地業の厚さ（深さ）は50cm。掘込地業各辺の版築はきれいな互層となっており、版築最下層から上位約10cmは非常に強く締まっていた。南辺の掘り方の底面は平坦であったが、東辺の掘り方の底面は中央部分が二段になっており、底面付近には整地層と考えられるブロックが比較的多く締まりがやや強い層がみられた。なお、掘込地業の南東隅ではその上部で長軸30cm、短軸25cmの扁平な川原石が1点検出された。その北側の掘込地業を精査したところ、20cm程度の円形で土が比較

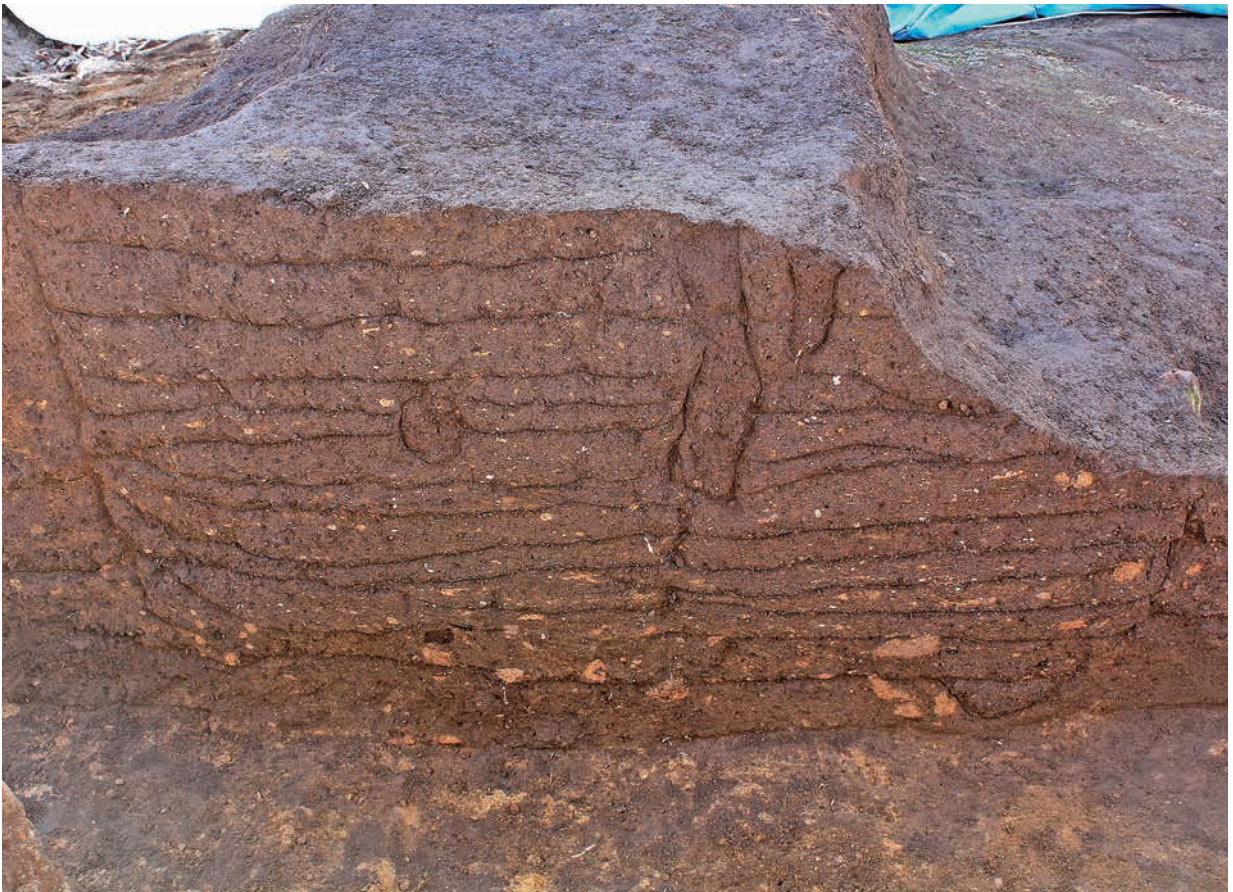
2 78トレンチ 1号礎石建物跡掘込地業断面（北から）

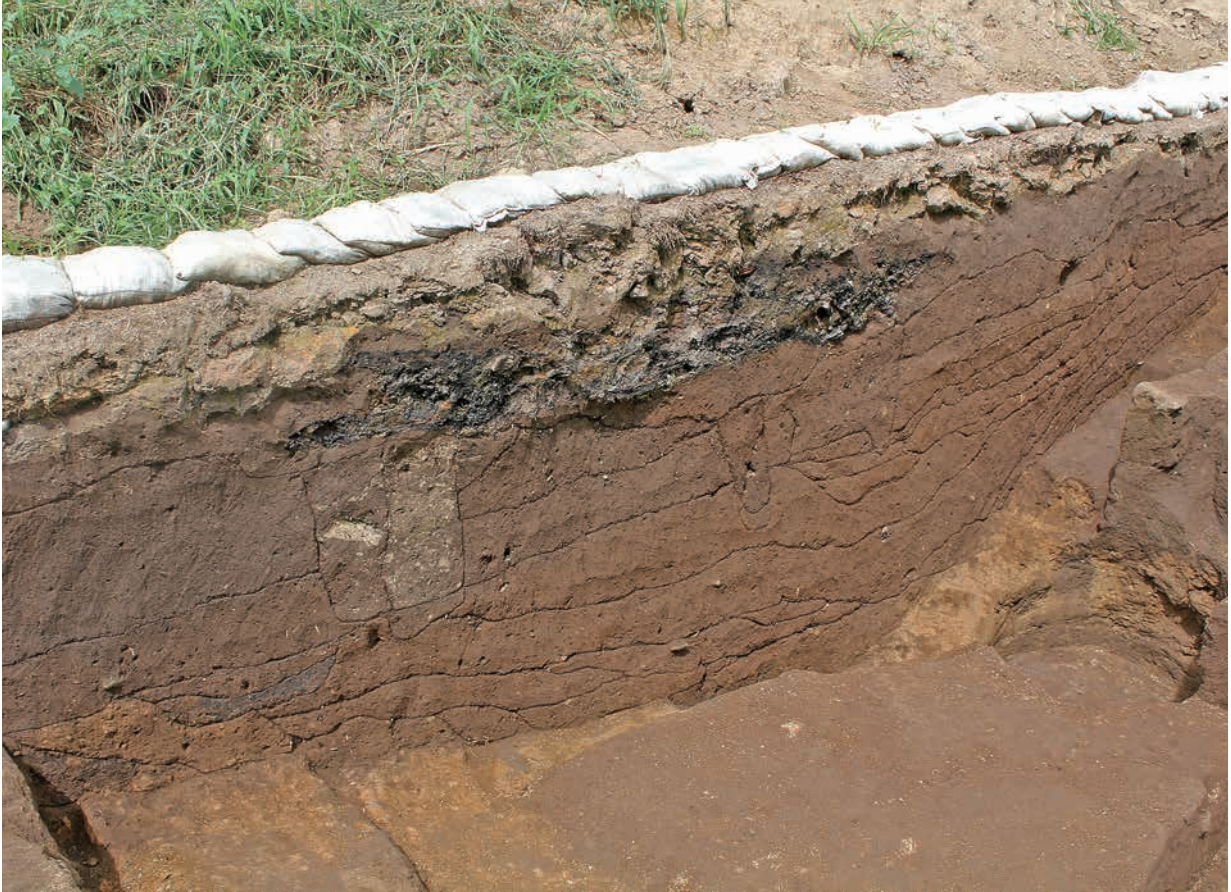
3 79トレンチ 1号・2号溝跡断面 (南東から)

位置 X236~238、Y231・232グリッド。本年度の調査では79トレンチを南西方向から北東方向へ抜けて検出されている。本遺構は元総社蒼海遺跡群 (95) 2号溝跡、平成28年度上野国府等範囲内容確認調査47トレンチ2号溝跡及び令和元年度調査68トレンチ1号溝跡と同一の遺構である。 **主軸方向** E-13°-N。 **形状等** 調査区内で検出された長さは約12m。断面は逆台形を呈し、最大上幅3.92m、最大下幅2.80m、深さ1.0m（西壁断面参考）。底面において2号溝跡が検出されたが、2号溝跡の覆土上位から本遺構底面にかけて土の締まりが強かった。 **重複関係** 4号・5号・6号・7号・8号・10号・12号・13号・15号・16号・18号・21号・23号竪穴建物跡、2号溝跡、1号道路跡、2号井戸跡、3号・6号・7号・10号・12号土坑、5号・6号・14号ピット、1号竪穴建物跡と重複する。6号・12号・15号・22号竪穴建物跡、2号溝跡よりも新しい。その他の遺構よりも古い。 **出土遺物** 石器（剥片）、土師器（坏・甕）破片、暗文を有する土師器（坏）破片、須恵器（蓋・坏・高坏・甕・円面硯・転用硯）破片、酸化焰焼成須恵器（坏・椀）破片、黒色土器（椀）破片、土師質土器（坏）破片、灰釉陶器（不明）破片、瓦（丸瓦・平瓦）破片、鉄製品（刀・刀子・釘？）破片、鉄滓、羽口破片、菰編石状の礫が出土。 **時期** 古代。掘削の時期は不明（8世紀代か）であるが、10世紀代には埋没していたと考えられる。

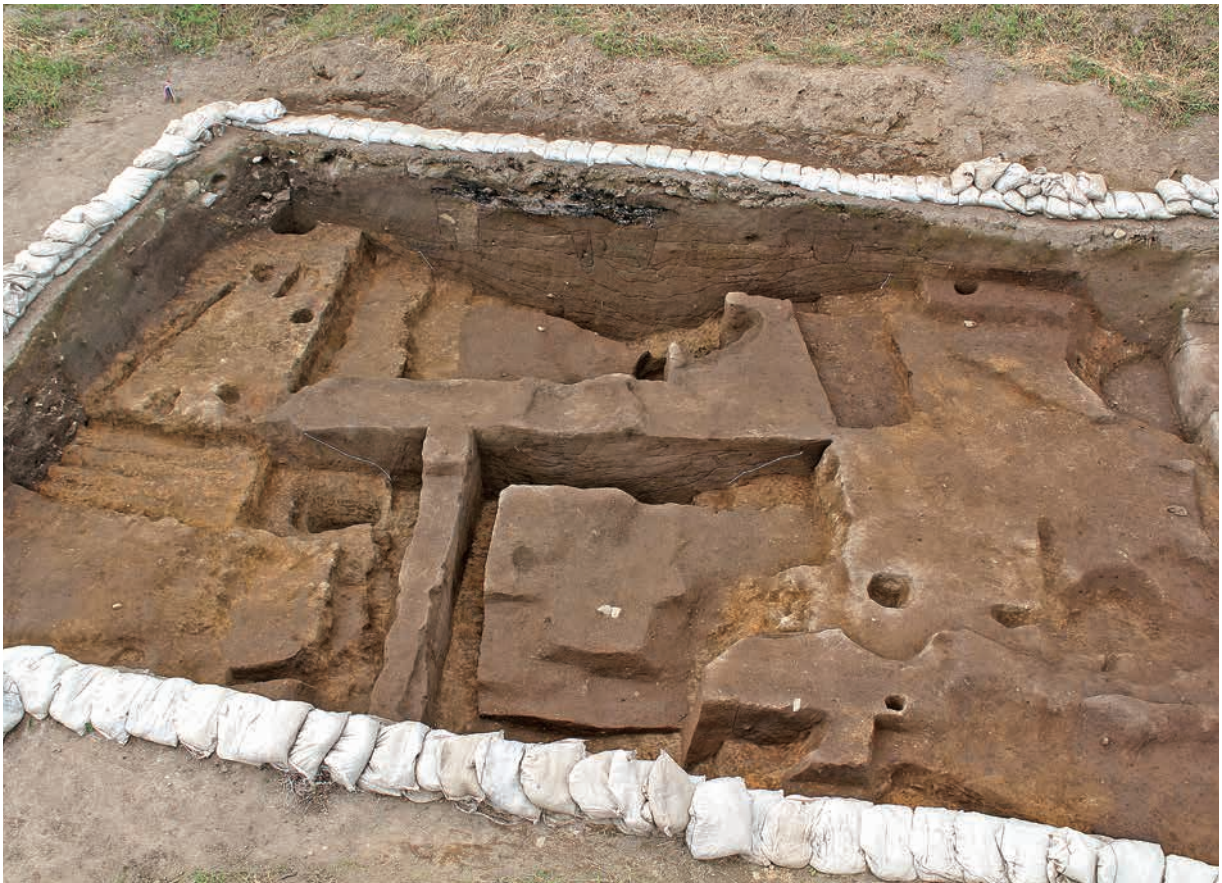
4 79トレンチ西調査区 1号・2号溝跡全景 (東から)

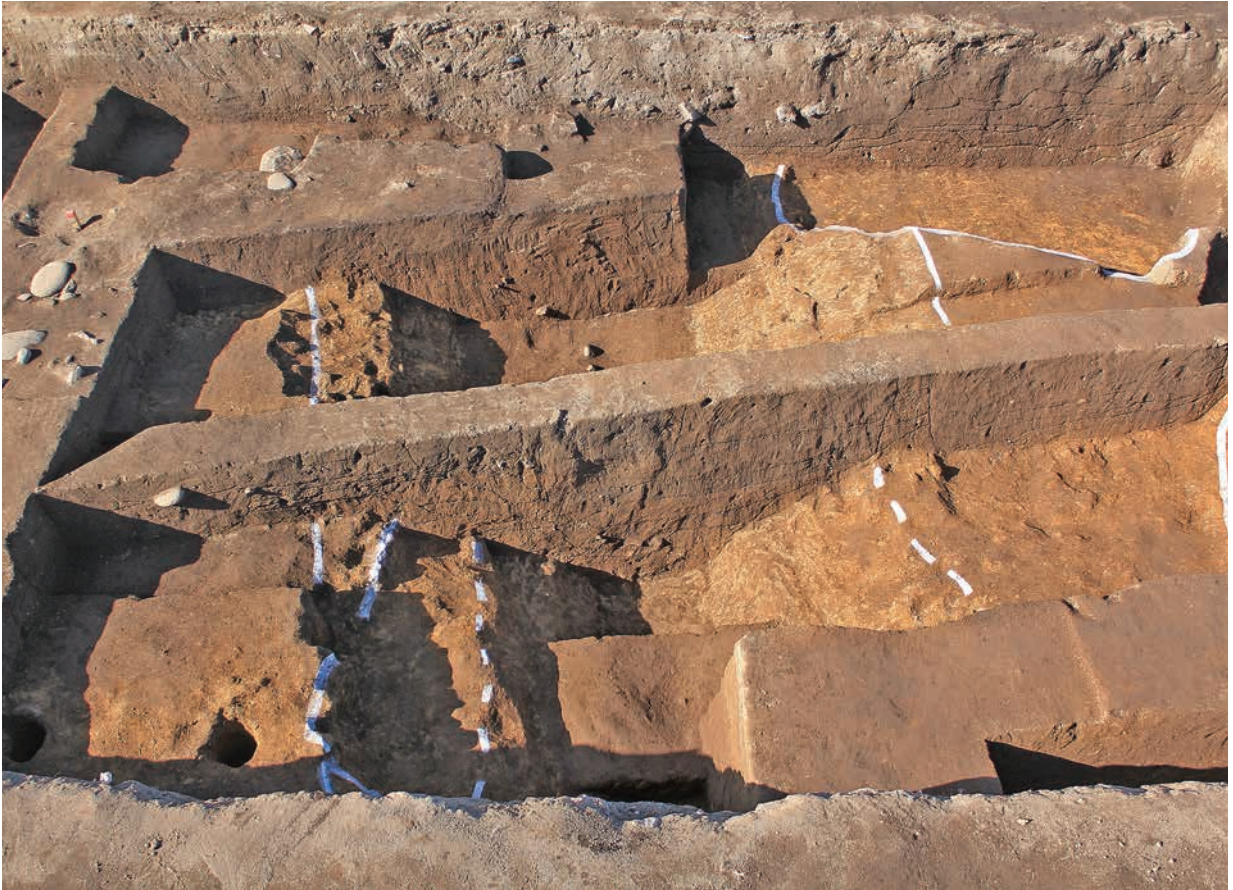
5 79トレンチ東調査区 1号・2号溝跡全景（東から）

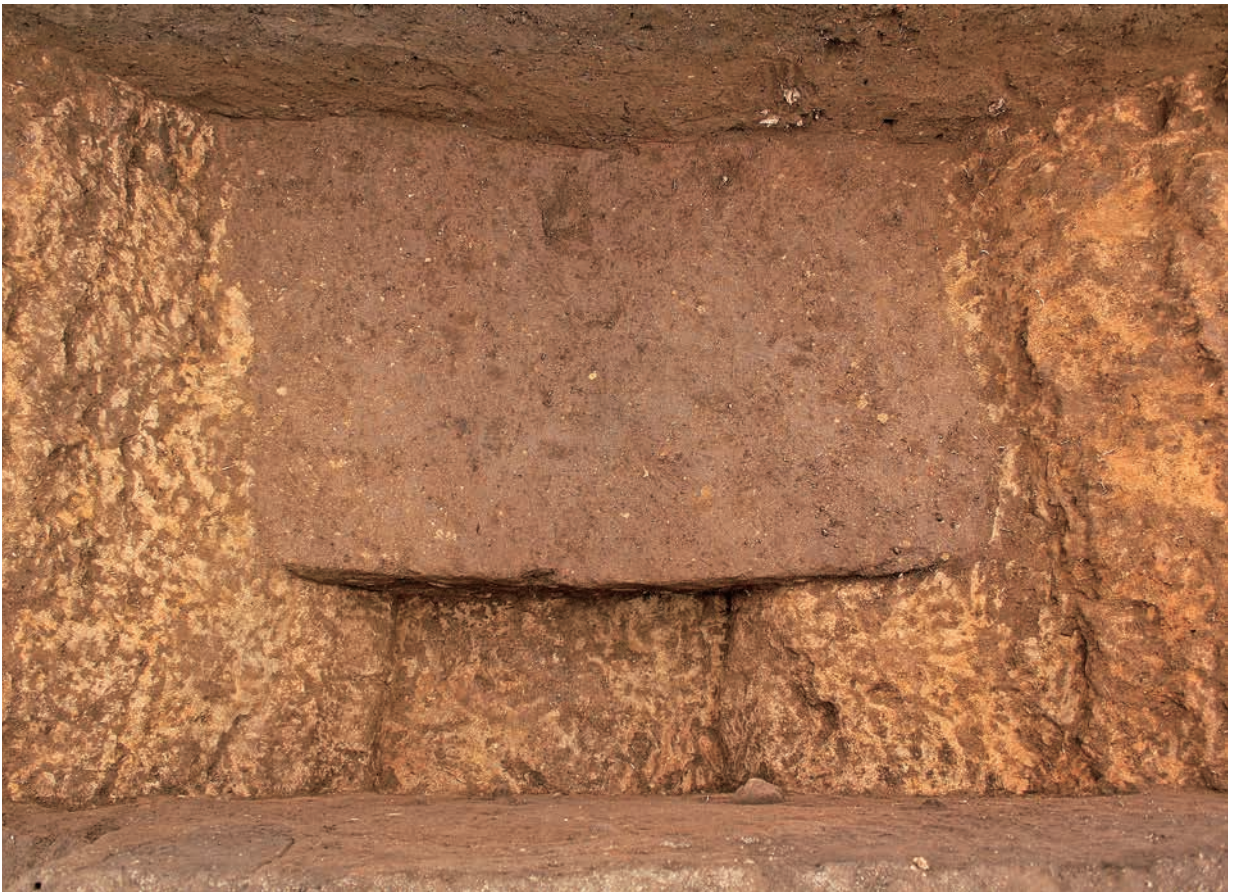
6 79トレンチ 1号溝跡の底面下層の2号溝跡検出状態（東から）

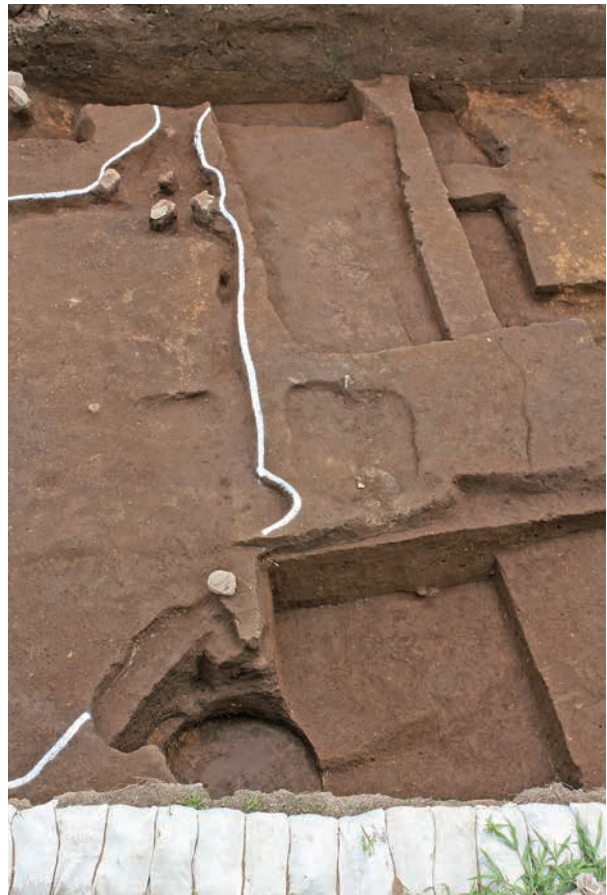
8 79トレンチ 僅かに残る1号道路跡 (西から)

位置 X236・237、Y232グリッド。 **主軸方向** 硬化面が面的に検出された部分は概ねE—10°—N。1号及び2号溝跡と主軸方向は同様と考えられる。 **形状等** 1号溝跡覆土の上面が非常に硬く締まり、その断面では鉄分の沈着も確認できた。重複する本遺構よりも新しい遺構によって壊されている部分も多かったが、硬化面は帯状に認められたことから道路跡と認定した。この硬化面は1号溝跡の上位に同軸で重複しているものと推定される。硬化面の幅は約2mで側溝等の付随する工作物は確認できなかった。 **重複関係** 4号・5号・6号・7号・8号・10号・12号・13号・15号・16号・18号・21号・23号竪穴建物跡、2号溝跡、1号道路跡、2号井戸跡、3号・6号・7号・10号・12号土坑、5号・6号・14号ピット、1号竪穴建物跡と重複する。6号・12号・15号・22号竪穴建物跡、1号・2号溝跡よりも新しい。その他の遺構よりも古い。 **出土遺物** 上面から須恵器（甕）破片、土師質土器（皿・碗）破片が出土。 **時期** 古代。10世紀代（前半か）と推定される。

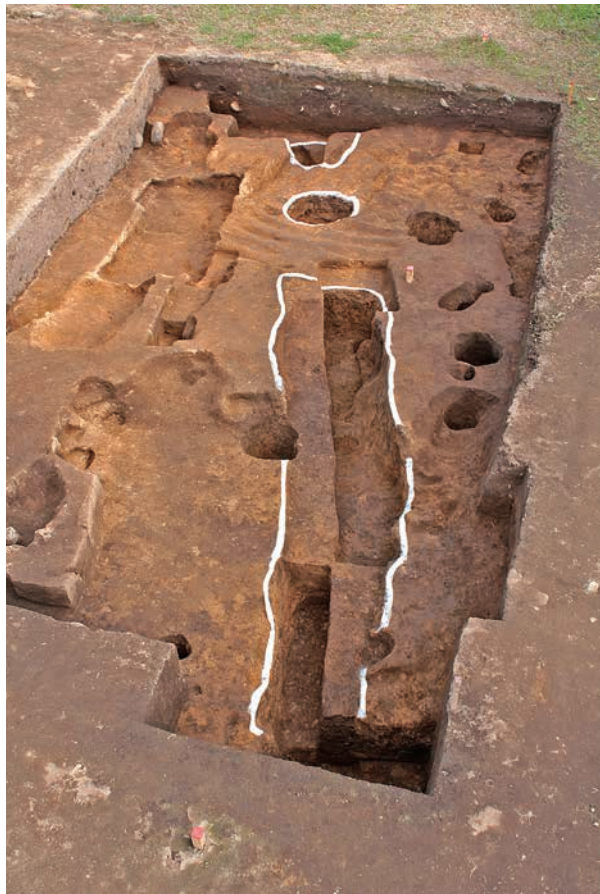
9 80トレンチ 2号柱穴列全景 (西から)

建物跡の床面のうち3基のピットの東側に当たる位置において土師器片が出土していることから、現時点では柱穴列の延伸が存在する可能性を指摘するにとどめておきたい。

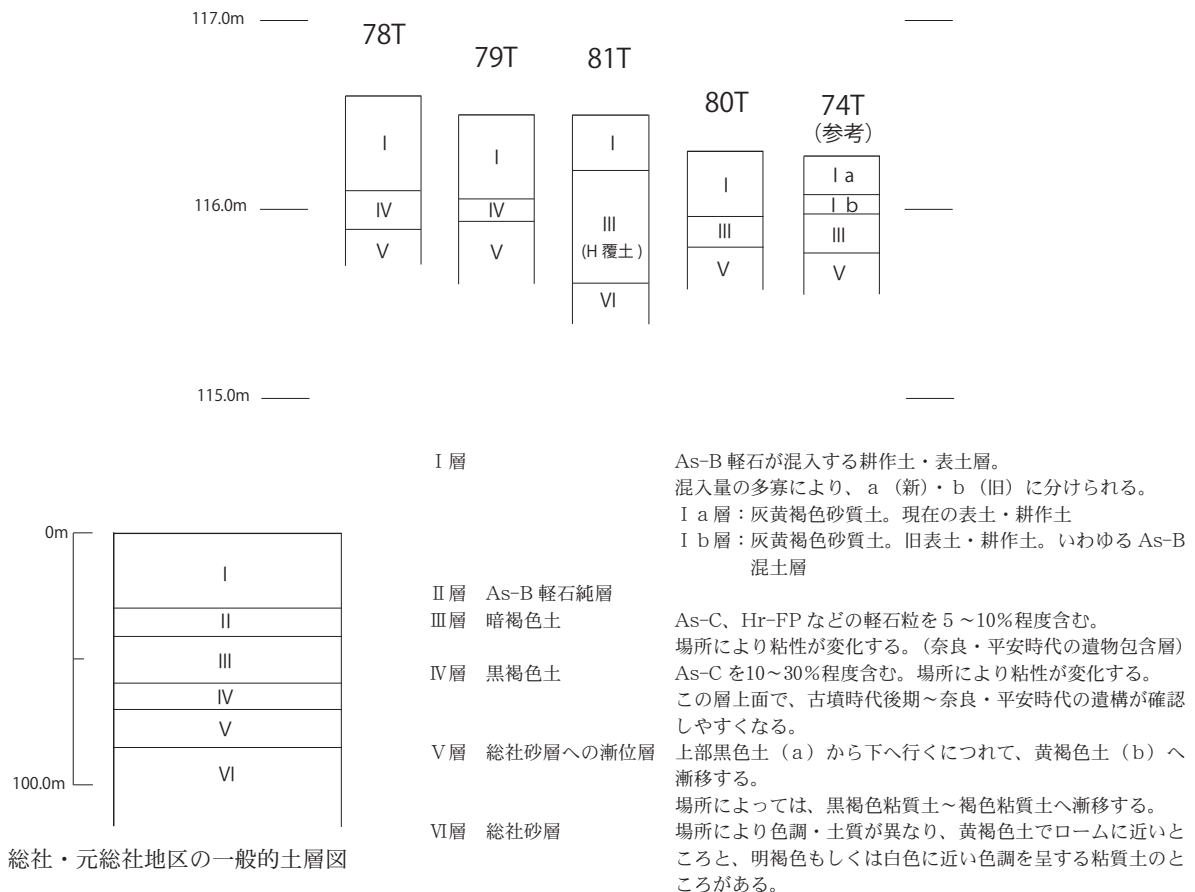
Fig. 5 各トレンチ土層柱状図

78・79トレンチは、元総社蒼海遺跡群（146）8区の南に隣接することから、基本層序はほぼ同様である。また、80・81トレンチは令和2年度に調査した74トレンチの東西に隣接することから、基本層序は同様である。以下に各トレンチの基本層序を示した。

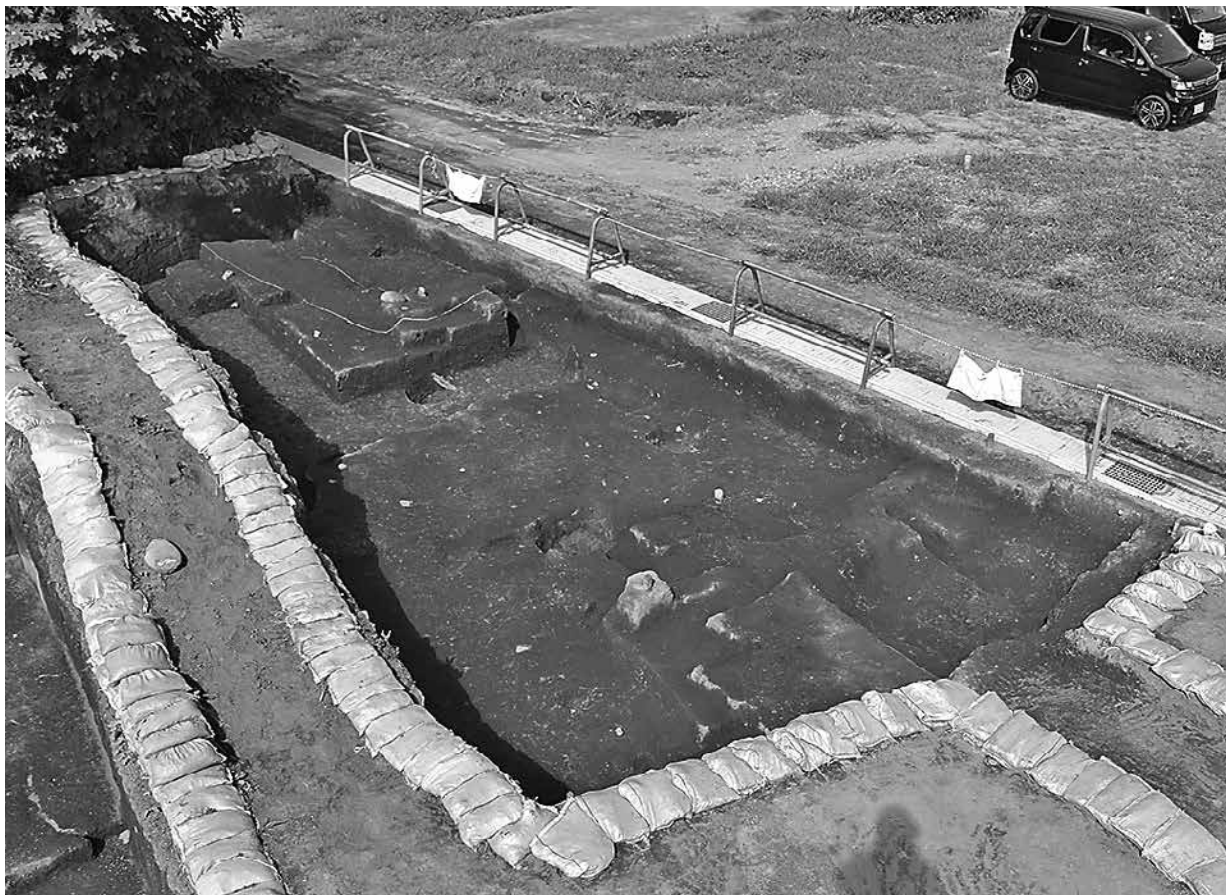
1 78トレンチ全景 (南東から)
