うとやぐら 宇土櫓

へいざえもんまる
平左衛門丸の北西隅に位置する宇土櫓は、熊本城で唯一残る五階櫓です。五階櫓の南には平屋建ての続櫓が連結しており、いずれも国の重要文化財に指定されている大変貴重な建物です。平成28年熊本地震の被害を受けた宇土櫓は一度建物を解体し、令和14年度(2032年度)の復旧完了に向けて修復を進めています。

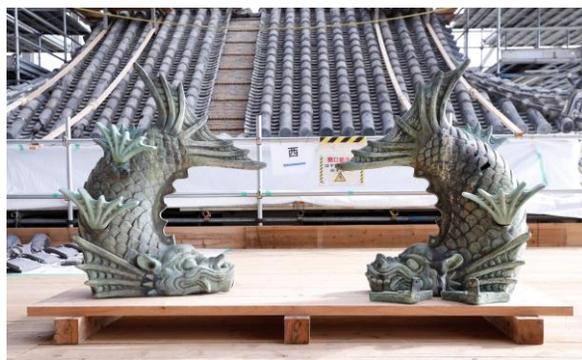
宇土櫓の鯨

鯨の大きさ 96cm
重さ 約57kg(北側、写真左)、約68kg(南側、写真右)

現在の宇土櫓に使用されている青銅製の鯨は、昭和2年(1927年)の修理時に、当時熊本城を管理していた第六師団司令部に保管されていたものをのせたものです。明治4年(1871年)に撮影された写真で鯨は確認できませんが、江戸時代の絵図の一部には鯨を描いたものもあり、すべての時期で鯨がのっていたかどうかはわかりません。

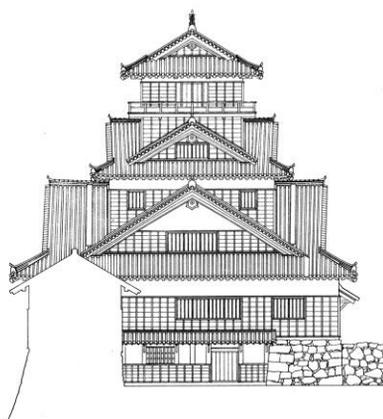
南側立面図

宇土櫓最上階の外側には、手すり(高欄)を付けた板敷の縁(廻縁)があります。また、天守と同じように大きな三角形の破風(千鳥破風・入母屋破風)を四面に配置していますが、反りはなく直線的です。

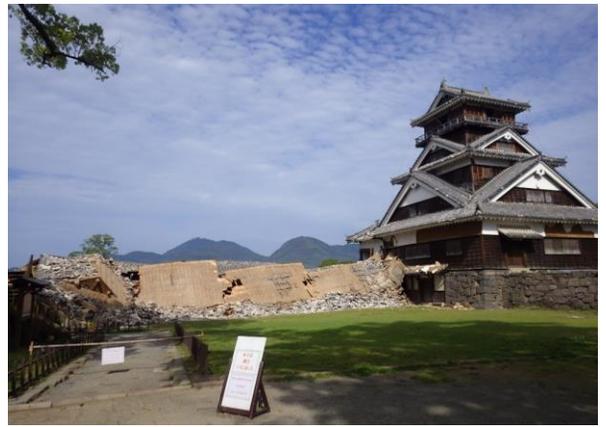
平成28年(2016年)4月16日の本震で、南側に連続する続櫓は倒壊しました。五階櫓は倒壊を免れたものの、一部の壁が剥落し、建物にゆがみが生じました。また、石垣にも緩みや膨らみが生じています。倒壊した続櫓はすでに部材を回収し、保存しています。

被災後の宇土櫓

宇土櫓は、最上層である3層目から瓦・土壁・床板の順に解体していき、次の2層目・1層目へと進み、最後に軸組じくぐみを解体します。解体時にはどこの部材であるか分かるように番号を付けて丁寧に解体し、復旧の際の資料とするために部材の寸法・形状・時代区分・破損状況などの記録をとっていきます。

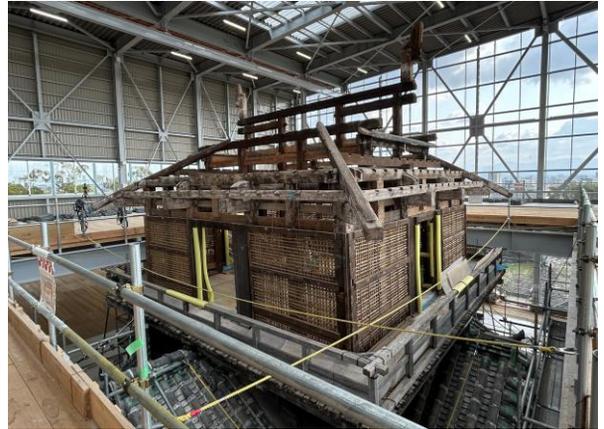
解体が進む3層目

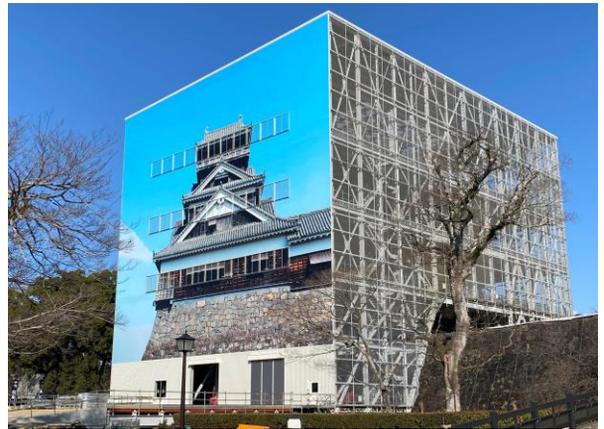
建物を覆うように屋根をかけることで雨から守り、木材や壁などを濡らさないように作業するための仮設建物です。宇土櫓の素屋根すやねは堀底からの高さ約44m、延床面積は4238㎡あります。素屋根の内部では、櫓の解体を進めながら部材の調査を行ったり、解体した部材を保管したりします。

南西から見た宇土櫓素屋根
