昭和63年度文化財年報

— 太子町文化財調査報告 —

太子町教育委員会

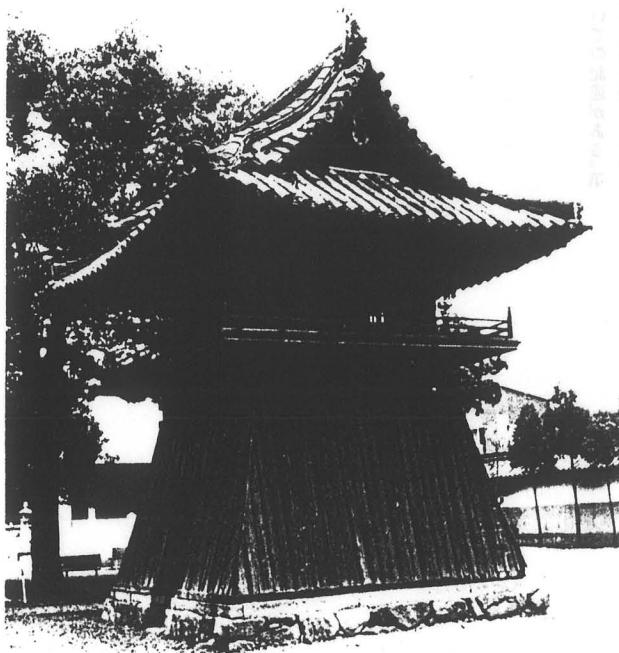
斑鳩寺鐘楼 一棟

桁行三間、梁間二間、袴腰付、入母屋造本瓦葺

鐘楼は石積の基壇上に建ち、楼造で袴腰を設ける。下層は角柱を貫で固め、頭貫は用いずに台輪を置いて大斗をのせ、桁、梁を組み、桁行中央に小梁を架ける。二階は梁、小梁の上に丸柱を立て、切目長押、腰貫、腰長押、飛貫、内法長押を設け、桁行中央間を開放、その他は連子窓とする。柱上に台輪を置き、組物は出三斗とし、桁下全体に実肘木を作り出し、隅木下に持送りを入れる。軒は二軒、妻飾は前包の上に大瓶束を立てる。二階の縁は布縁とし、擬宝珠高欄を廻らす。二階内部は大梁の上に牛梁を渡し銅鏡を吊っている。

大棟の鯨に天正二十年（1592）の銘があり、『斑鳩寺記録』によると、鐘は但馬楽音寺の永正十一年（1514）の鐘が施入されていたが、破損したために元禄六年（1693）古鐘に新銅を加えて再鑄した。この時鐘楼も礎石を重ね、柱を取替え、建物を高く修造された。

現在の建物は江戸時代中期の形式手法を示すので、元禄六年に現状の形に再建されたものと考えられる。同年代の銅鐘とともに保存されており、伽藍構成上にもその価値が認められよう。
