太子町の寺社建築

平成17年 3月

太子町教育委員会

この調査事業は、太子町域内に現存する近世の寺社建築の遺存状況を確認し、その特色を明らかにし、ひいてはその保存や活用の基礎資料とすることを目的として、太子町が事業主体となって実施したものである。調査は神戸大学黒田龍二と京都大学山岸常人に依頼し、両大学の学生・大学院生を調査補助員として、一次調査・二次調査の二段階に分けて行った。

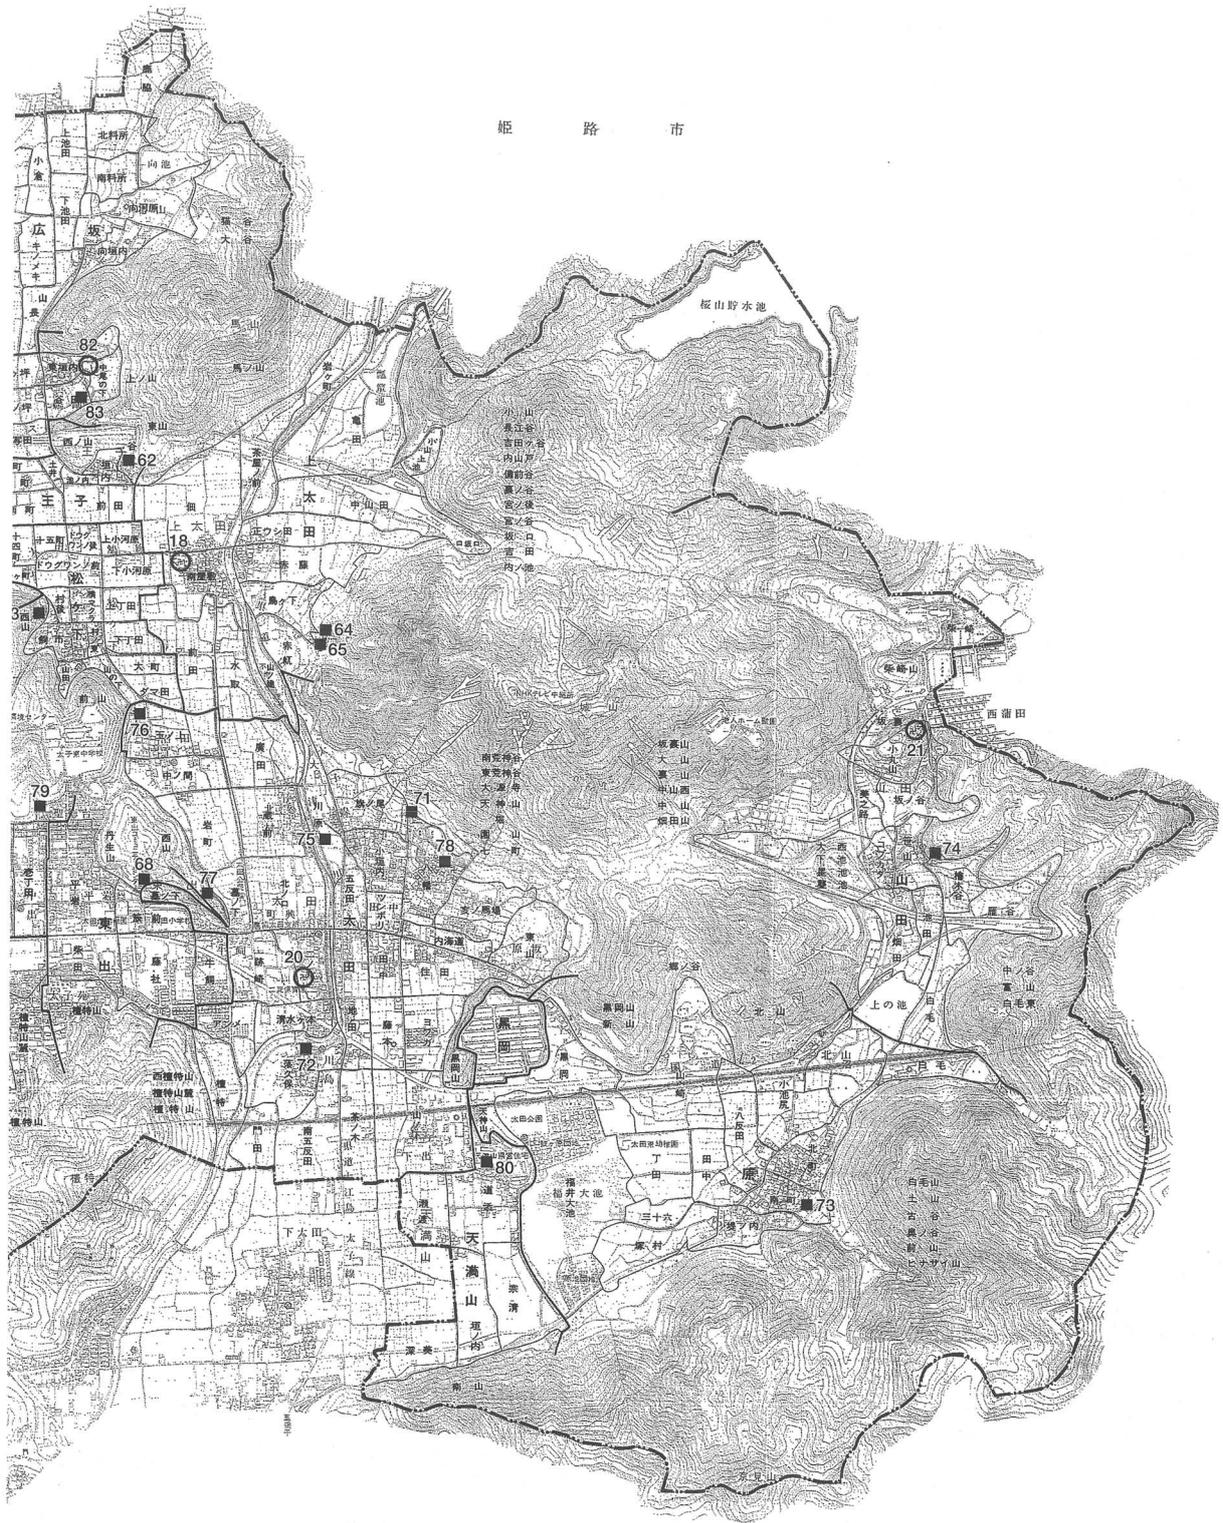
図2 一次調査寺社位置図

図中の番号は表1の番号と対応

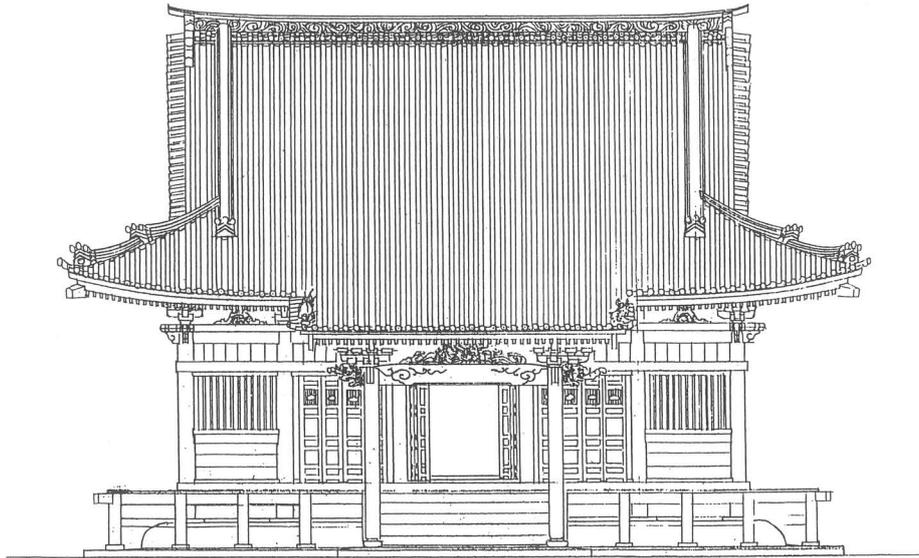
图5 講堂正立面图 (中道建築設計事務所作成)

講堂は一般の寺院では本堂に当たると見てよい堂である。規模の大きな五間堂で、柱間寸法は七尺から十一尺程度もある。前の二間通りが礼堂、後方の方三間が内陣、内陣の背面側通りは造り付けの厨子が設けられている。内陣の両側面が脇陣で、西の後端間は仏壇を造り付ける。

礼堂は側通りを化粧屋根裏、内陣前の一間通りは鏡天井を張り、中央に二本の大虹梁を架け、その大虹梁に大瓶束を立てて、その上の組物と側柱の組物を海老虹梁で繋ぐ。なお大瓶束の結綿にはかなり大きな木の葉形の彫刻が付く。入隅に柱が立つのでこの部分では前後に一間の虹梁を架け、入隅柱から正面と側面の柱へ海老虹梁を架ける。入隅柱の足下には前後に畳を敷

くための無目敷居が入れられており、現在でも法会の際には礼堂床に畳を敷いて使っている。内陣・礼堂境は引違の格子戸が入れられる。この境の柱筋には腰高結界の痕跡があるが、使用されていない。

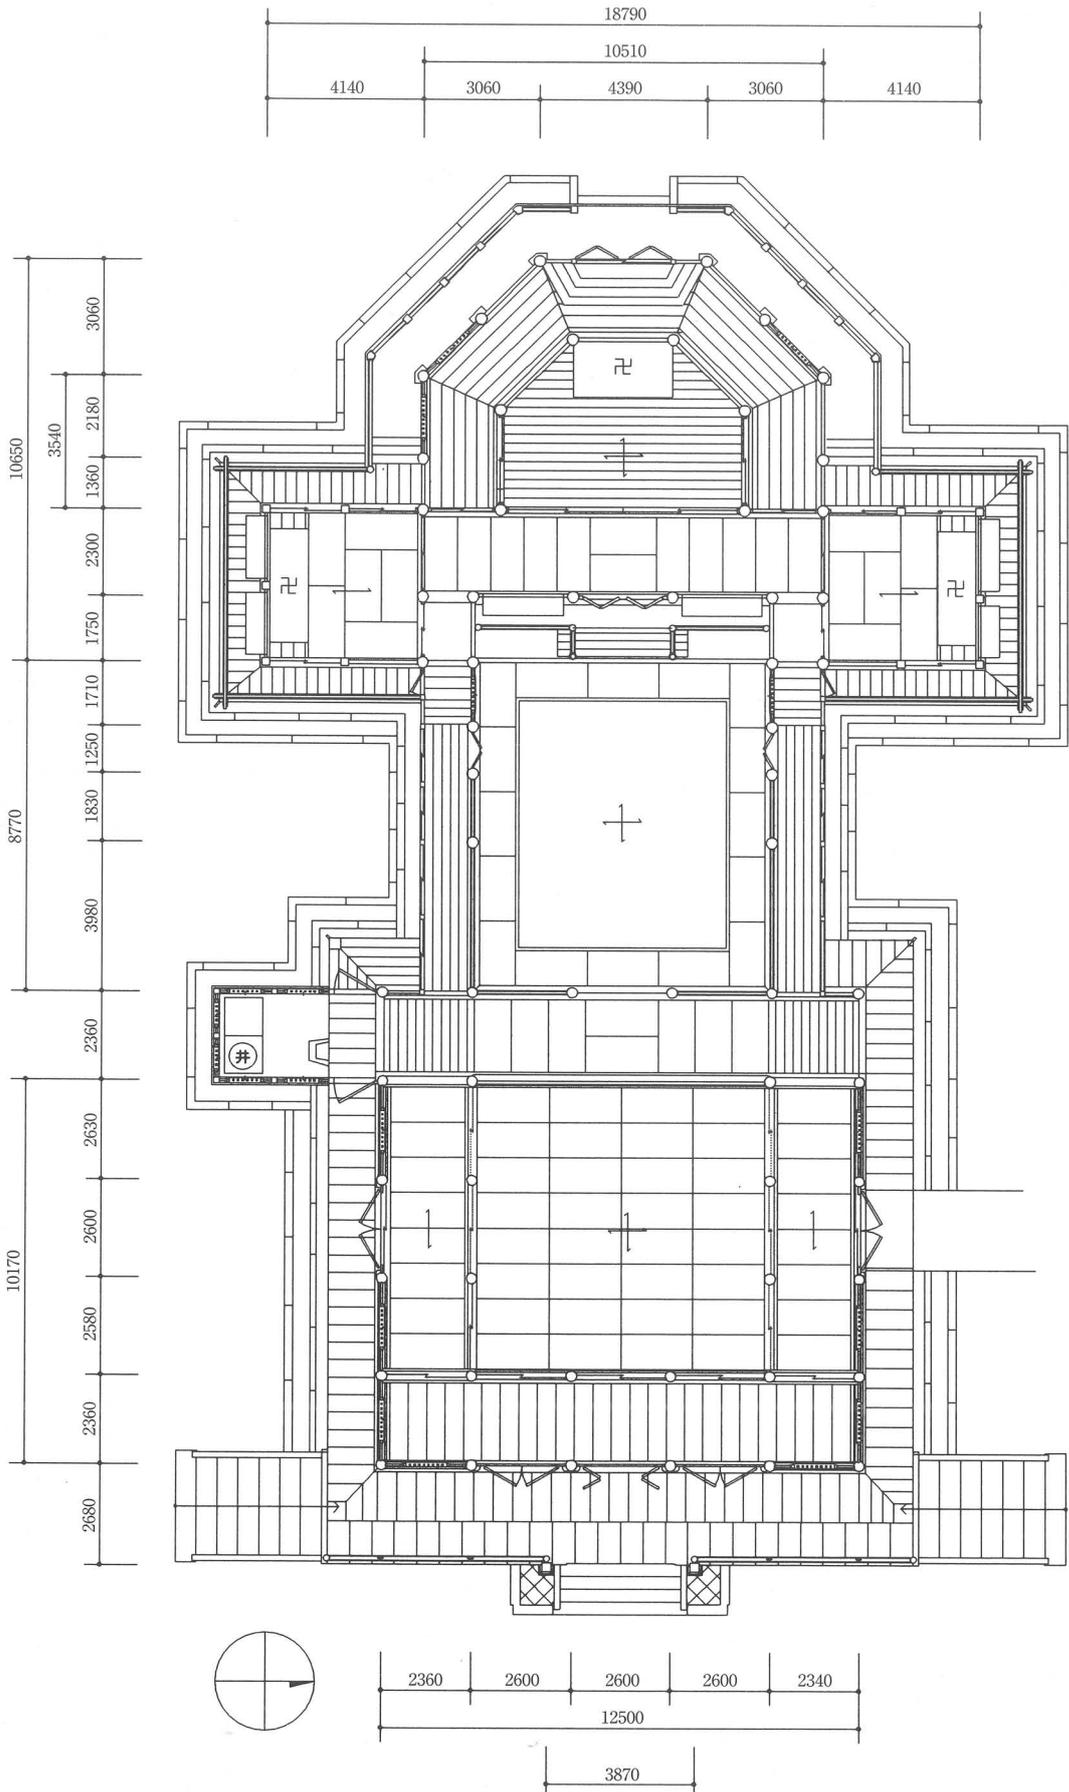
图13 聖德殿前殿·中殿·後殿平面图

その他の仏堂 斑鳩寺の聖徳殿前殿と講堂は、中世仏堂形式を持つ五間堂である。近世の17世紀と18世紀に建てられており、意匠や形式は近世らしさを良く備えているが、空間構成も講堂は後戸がなく、前殿は礼堂の奥行が一間しかなく、この点でも近世の特質を示している。聖徳殿後殿・中殿は、それまで単独で存在した前殿に、近代になって附加された建物で、全体で複合形式の仏堂になっている。後殿の特異な八角二重塔（三重塔と呼んでも良い）と、前殿・後殿を中殿で接

合する型式は、形式的には近世の複合社殿の系譜に位置づけられ、近世までの木造建築の技術の質的な高揚の結晶であり、建築の歴史に関する近代的な知識が集約された建物といえよう。

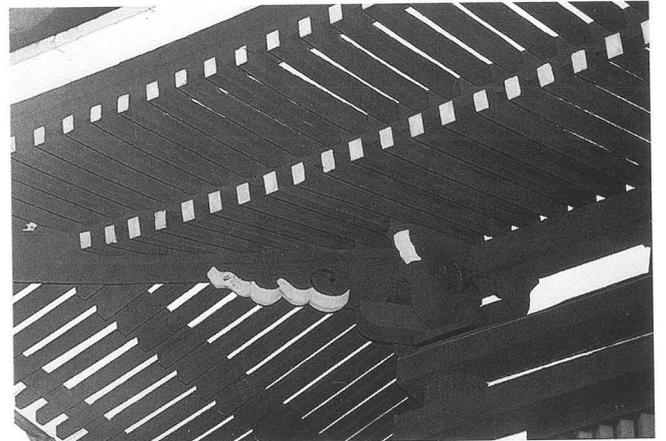
写真52 鐘楼組物・隅持送

鐘楼は、標準的な規模の袴腰付の建物である。袴腰の反りが少なく、上層の立ちが高い、やや安定感に欠ける近世らしい外観を持つ。下層の柱は上層には伸ば

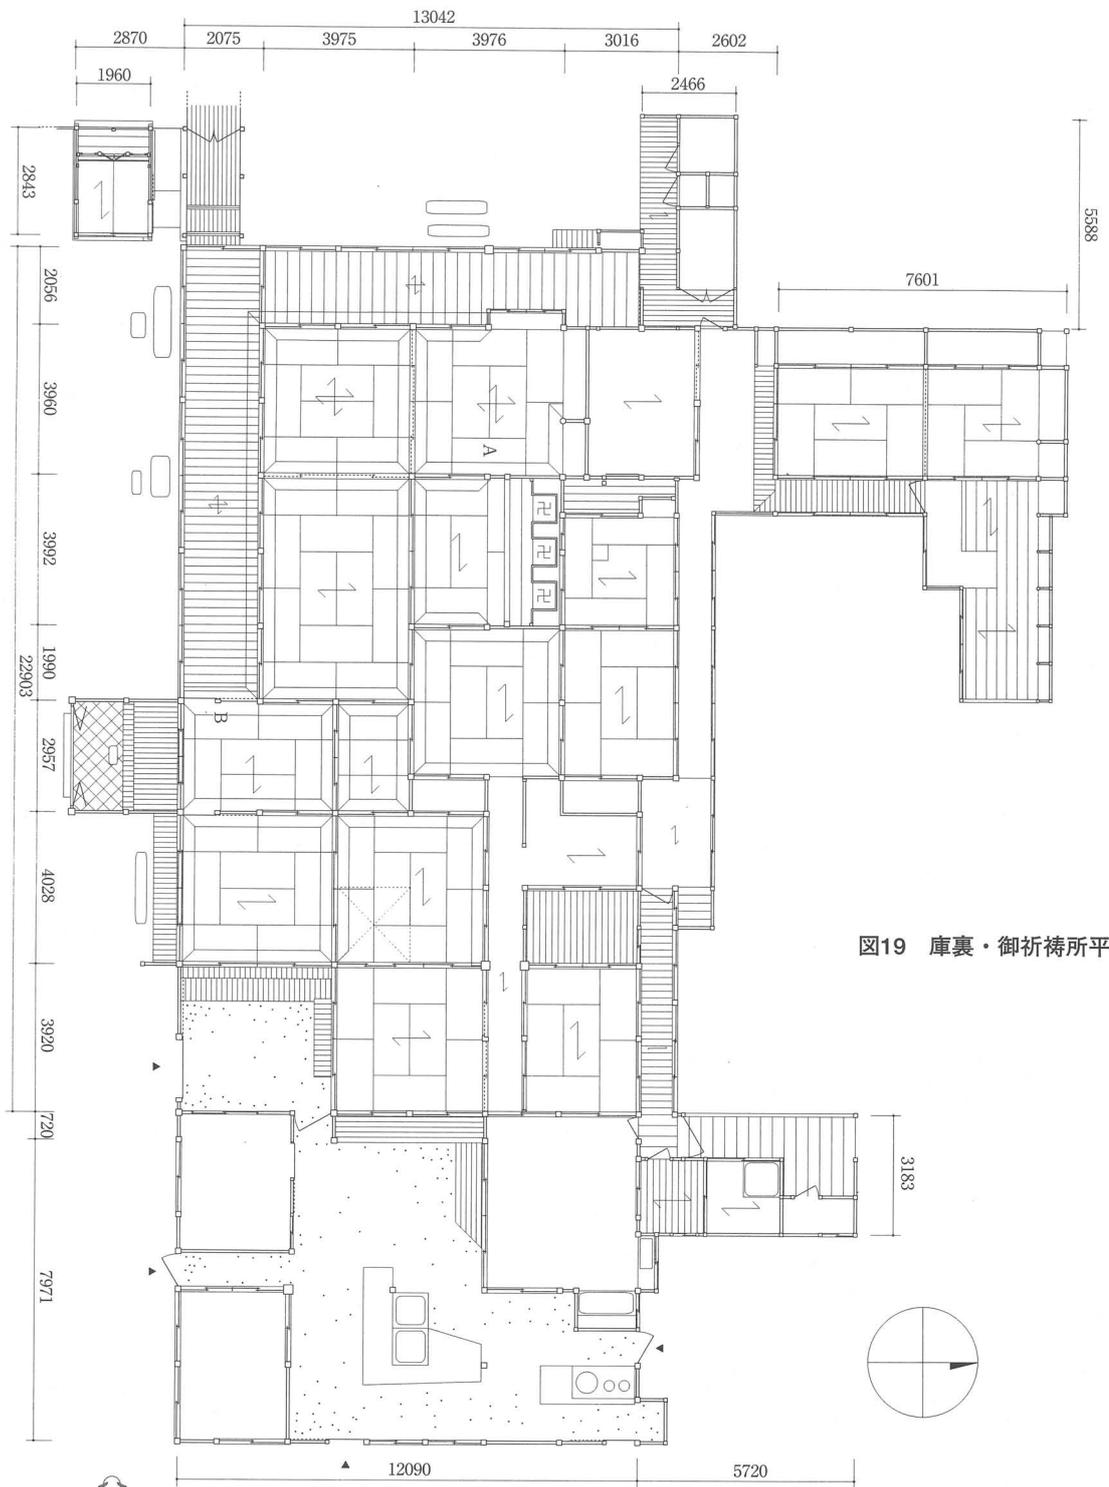
图19 庫裏・御祈禱所平面图

正面中央部は一間半四方の張出を作り、向唐破風造の屋根を架けて、式台玄関を設けている。玄関は面取の角柱を用い、頭貫で繋ぎ、木鼻を付す。柱上には三斗を組み、妻飾は虹梁墓股である。頭貫木鼻は側面に雲紋を彫り、妻虹梁には渦と若葉の絵様を彫る。墓股共々これらの彫刻は端正なものである。

以上のように改造が見られるものの、概ね建立当初の姿を留めており、遺存状況は良い。柱が一間間隔で立つ部分が多いこと、差鴨居を用いないことなど、古式の技法が目立つ。式台の唐破風周りの様式も17世紀中期のものである。江戸時代前期の保存状態の良好な庫裏の建物として極めて貴重である。

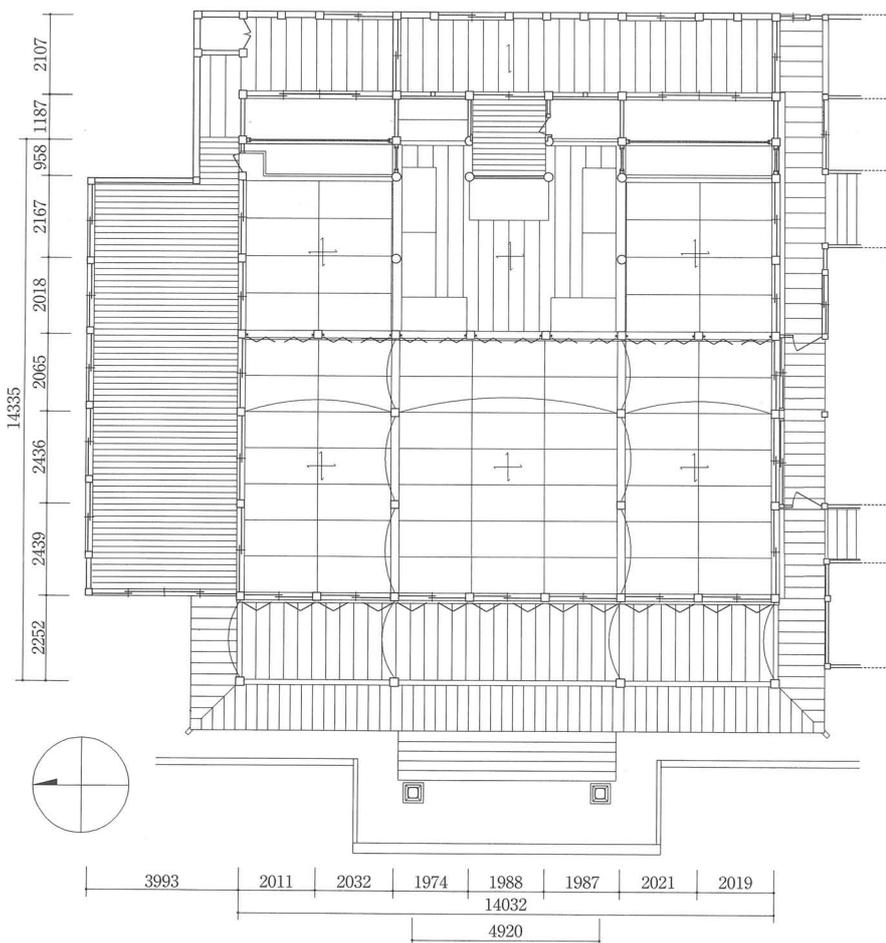
図25 本堂平面図

余間の床は内陣より敷居分だけ低く、奥に仏壇を構え、天井は内陣と同じく小組格天井である。天井は素木であるが、その他は漆塗りで一部に金箔を使用する。向かって左余間の仏壇は、左側を出入り口とするため欠き込んだ形になっているが、本来は右余間と同じく奥の壁面一杯に作られていた。

背面一間通りの後戸の部材は新しいもので、脇仏壇背面柱筋の後戸側に風食がみられるから、その柱筋、

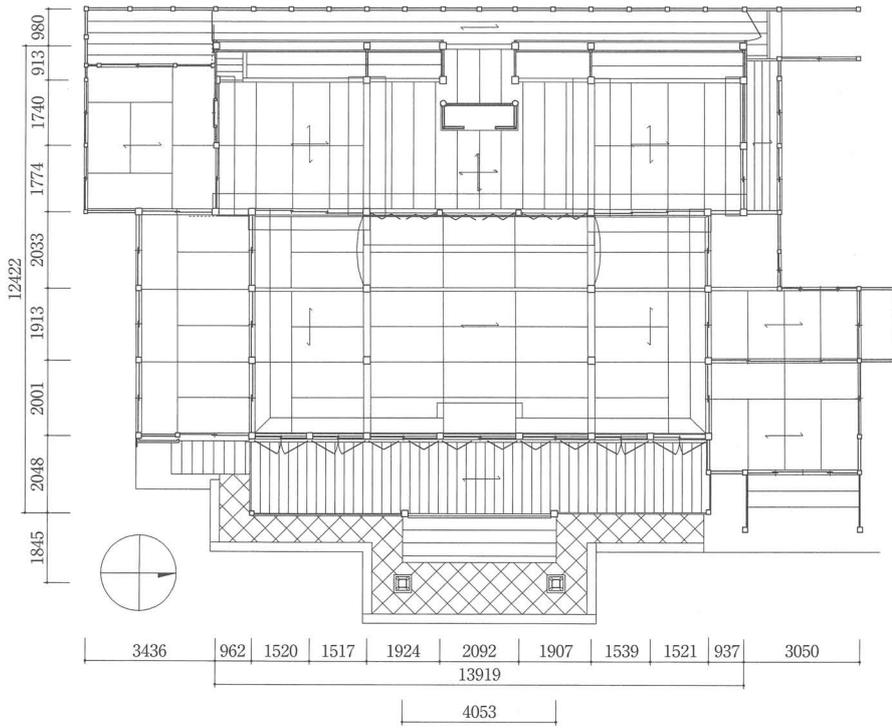
図29 本堂平面図

本堂は町内で最も古い真宗本堂である。平面は定型的な真宗本堂の形式で、内外陣境によって全体を大きく二つに分けて、前方を外陣とし、後方の中央を内陣、内陣の両脇を余間とする。後方一間通りは後戸である。外陣の正面側には広縁がつく。柱は来迎柱が円柱である以外はすべて角柱で、比較的たちの低い建物である。外陣と余間の両側面の部屋は後に改修されたもので、両側面の当初形式はよく分からない。

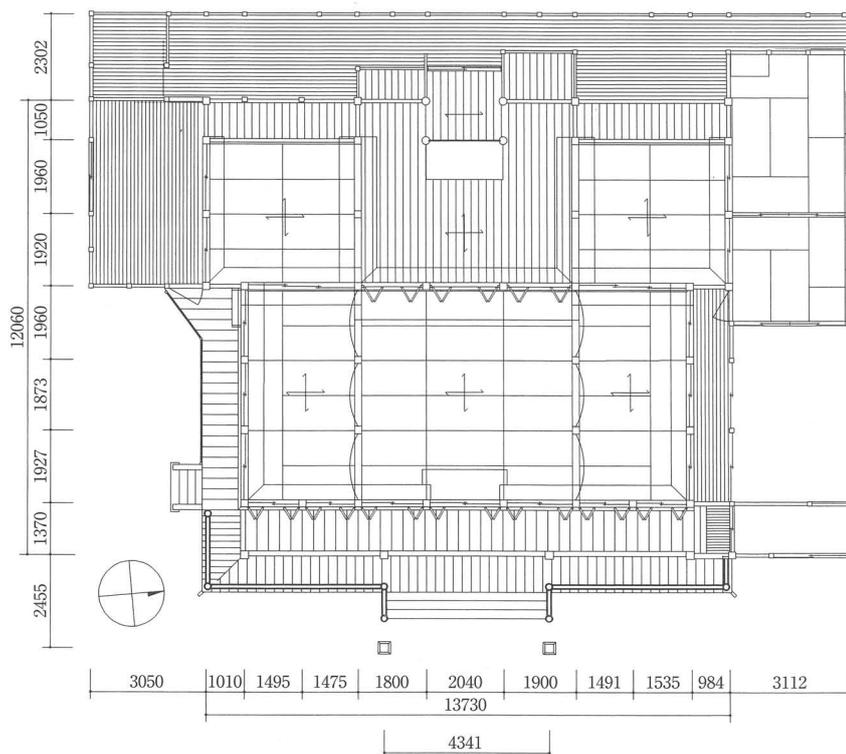
図31 本堂平面図

る。過去帳では文化六年に没した住職が本堂を建て替えた」と記している、整合している。昭和六年の銘のある棟木と擬宝珠が残り、その時に修理があったことが知られ、昭和六十一年にも修理を行った旨の記された石碑があり、垂木すべてと小屋組の一部がその際に新材に取り替えられている。須弥壇廻り以外はすべて角柱を用い、柱は一間毎に立て、当初三ツ並び仏壇を構えた古風な面を持つ江戸時代後期の真宗本堂である。

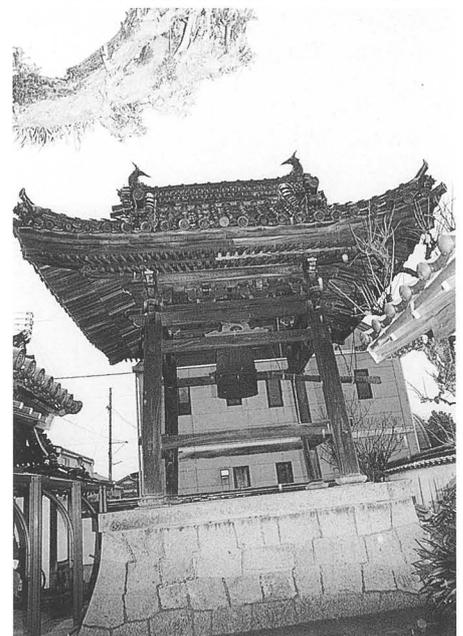
写真153 鐘楼全景

鐘楼は内転びの付いた角柱を用いたあまりたちの高くない安定した建物である。台輪上の中備に組物を各辺二組づつ置き、その下、飛貫上には募股を置いて、

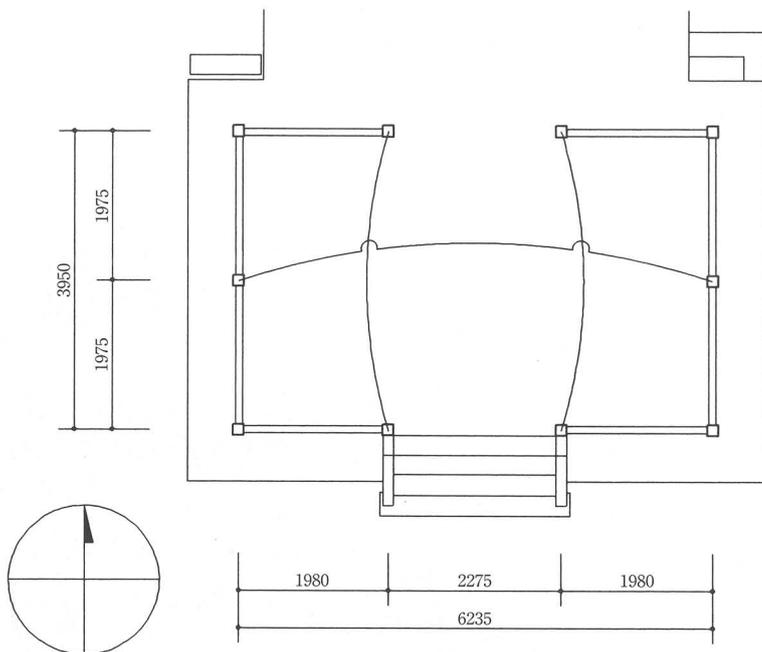
図52 拝殿平面図

内部は梁行方向の柱筋に梁をかけて、柱をたてない。梁はそのまま正面側に延びて、軒唐破風の菖蒲桁となる。天井はなく、屋根の形態と構造を決める単純明快な梁組を見せている。内部には明治三十年代以降の絵馬が多数奉納されている。

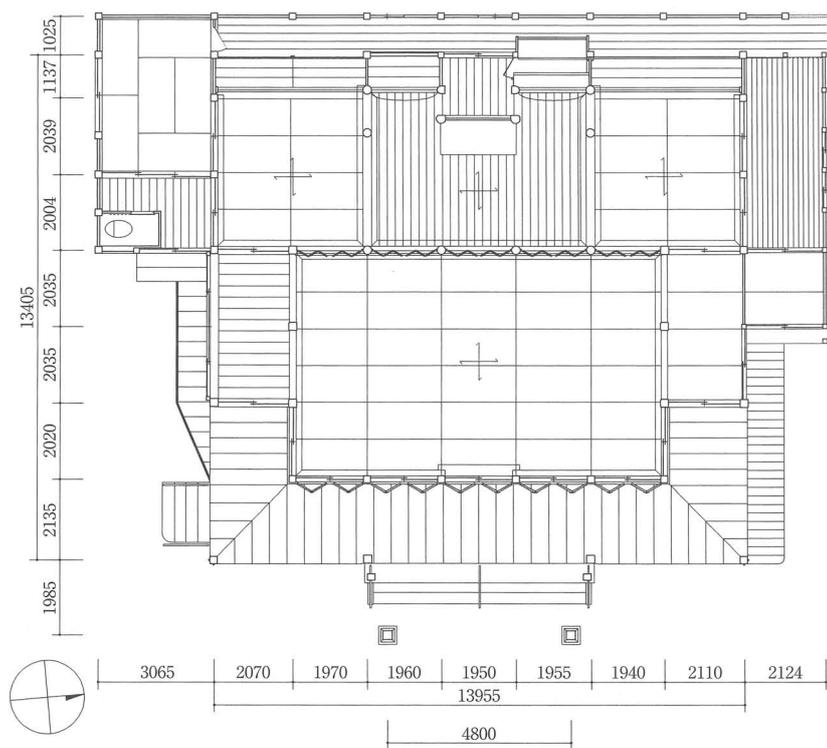
図55 本堂平面図

両余間、外陣両側面は改造を受けている。特に両余間の仏壇が半間手前であつたらしい。また余間正面の建具も変更されているが、当初形態については不明な点が多い。小屋の構造材は古いものが残っているが、妻飾と野垂木より上は近年の修理で新しくなっている。

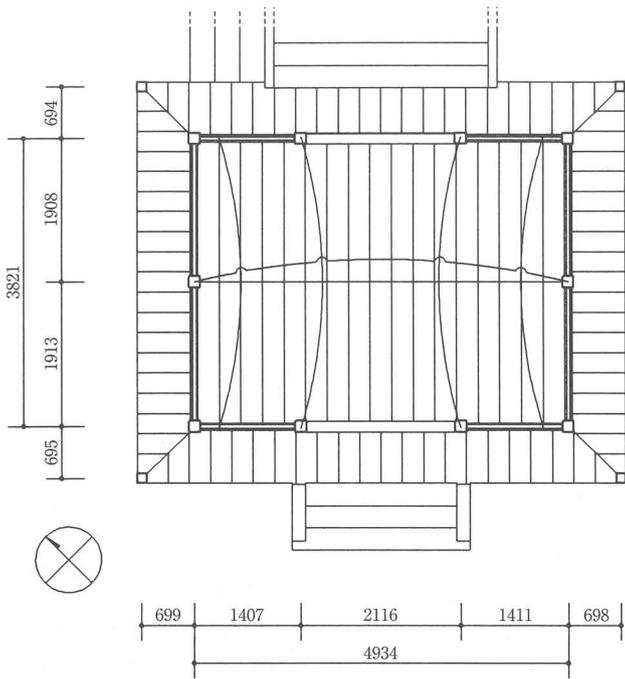
図65 拝殿平面図

あるが、正面中央間のみは虹梁形飛貫・蓼股を入れて飾る。蓼股には兎が、唐破風懸魚には鶴が入る手の込んだ彫刻が施されている。

内部から延びる虹梁の先端がそのまま唐破風の菖蒲桁と一体になる構造は、石海神社拝殿にもみられる。小屋組の材はせいが極めて高い。

拝殿内部にかかる「幣殿拝殿改築寄附芳名表 明治四十年六月上旬 従七位勲六等開発展也書」の板札から、幣殿と拝殿が同時期に改築されたことがわかる。
(黒田、拝殿は岸)

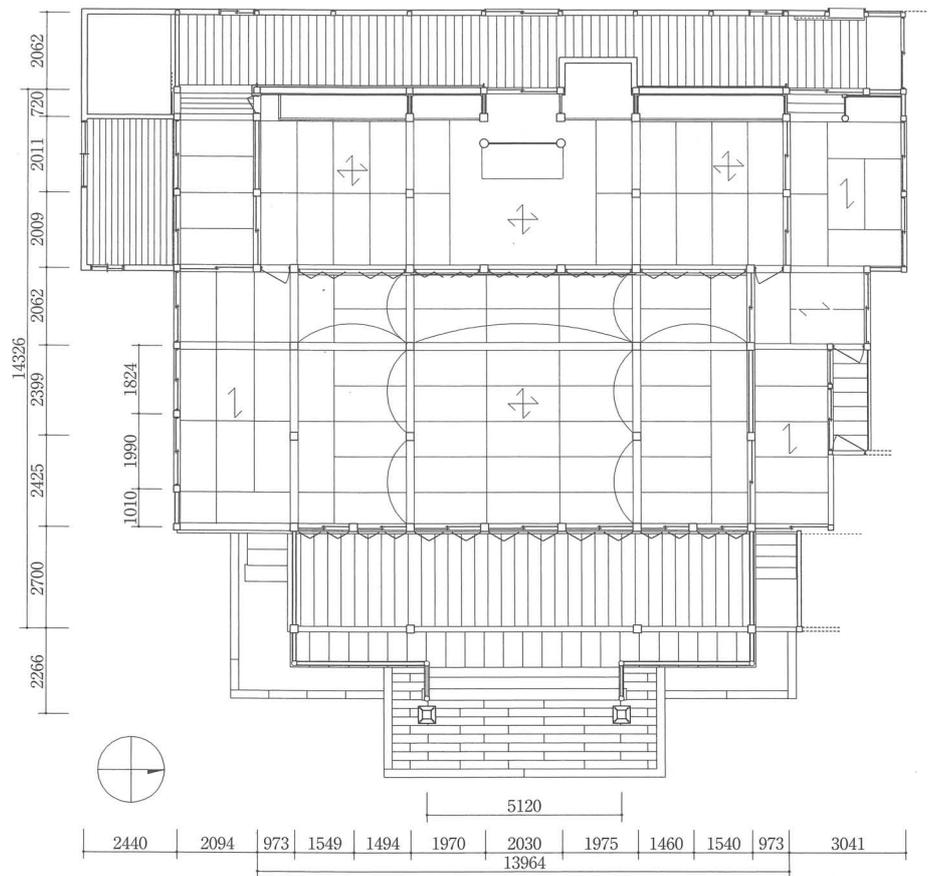
図67 本堂平面図

虹梁形飛貫の絵様は異なり、矢来筋のものの方が彫りが深く、意匠的に時代が降ると見られるものである。矢来筋の虹梁の中柱への納まりを観察すると、

- (1) 中央間の虹梁絵様が柱際では別材で作られていること
- (2) 中柱の左右両側の虹梁の上面に仕口が彫られ、そこから中柱内部に延びる別材と虹梁が車知で止められていること

の二点が見て取れる。(1)は中央間の虹梁を、立ったままの柱にやり返して入れたときのやり返し分を別材で作ったもの、(2)の別材は中柱の左右の虹梁をつなぐもので、中央間の虹梁が抜け落ちないように固定しているものと考えられる。

これは非常に巧妙な改造の技術である。さらに虹梁下には持ち送りの彫刻が置かれているが、これも後から挿入した虹梁を止めるためのものである。これらのことから、矢来筋の虹梁形飛貫・髹股・平三斗・挿肘木は様式から見て十九世紀後期の改造によるものである。

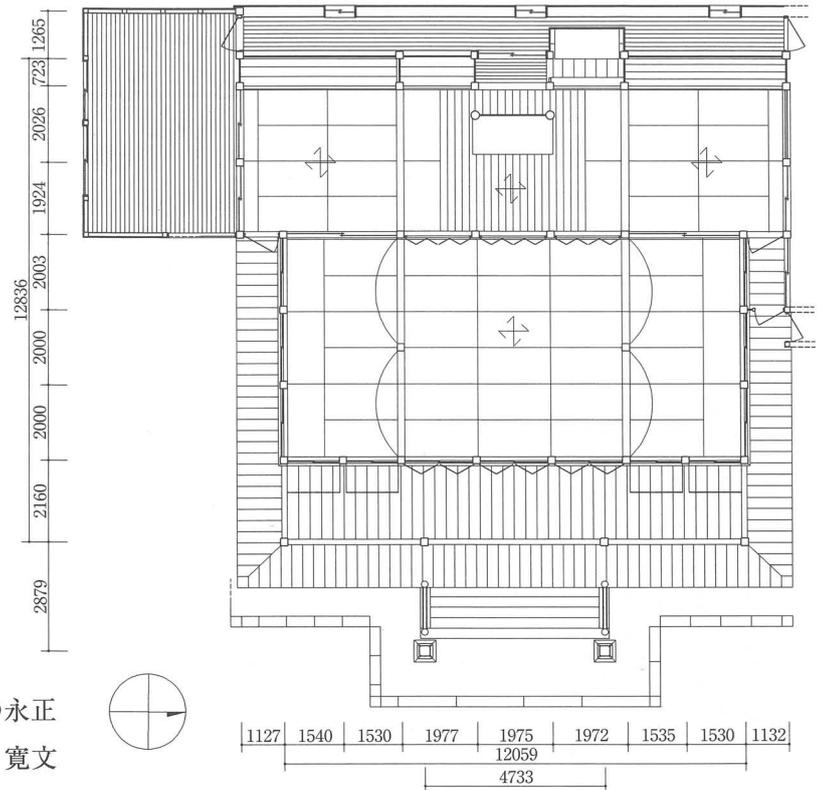
図74 本堂平面図

本堂は定型的な真宗本堂形式で、内外陣境によって全体を大きく二つに分ち、前方を外陣とし、後方の中央を内陣、内陣の両脇を余間とする。後方一間通りは後戸である。外陣の正面には広縁があり、広縁の正面から外陣側面に落縁がつく。柱は来迎柱が円柱である以外はすべて角柱である。

外陣の規模は、畳を基準とする実寸で正面が六間、奥行が三間で、町内では中規模の大きさである。中柱は二本で内陣・余間境の柱筋の延長上にたつ。中柱の頂部は、外見上は絵様肘木を落とし込んで天井桁を受けている。中柱は奥行き方向の虹梁形飛貫でつながれ

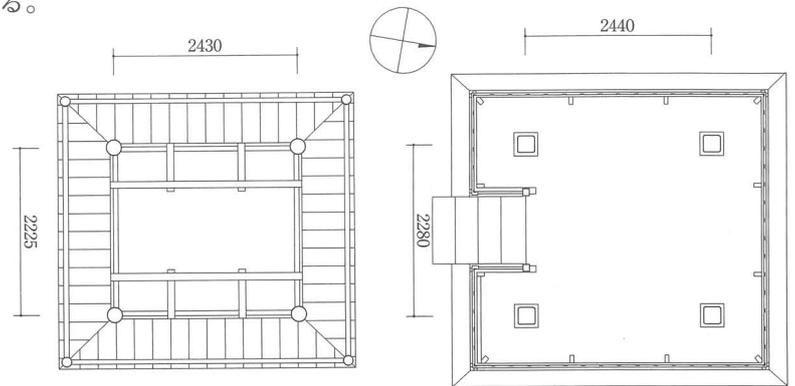
図75 鐘楼平面図 (左：上層、右：下層)

鐘楼は、標準的な規模の袴腰付鐘楼である。柱は角柱で、上層部分は削り出して円柱となっている。四方に擬宝珠高欄付きの切目縁を廻す。柱には床板があたっていた痕跡はなく、当初か

ら床はなかった。天井は格天井である。杵肘木と木鼻はやや大振りで、その絵様は本堂のものと同じであることから、建立年代は本堂建立と同じ時期であろう。天井板・垂木・袴腰の板壁などに近年の修理による材の取替が目立つ。(黒田、鐘楼は岸)

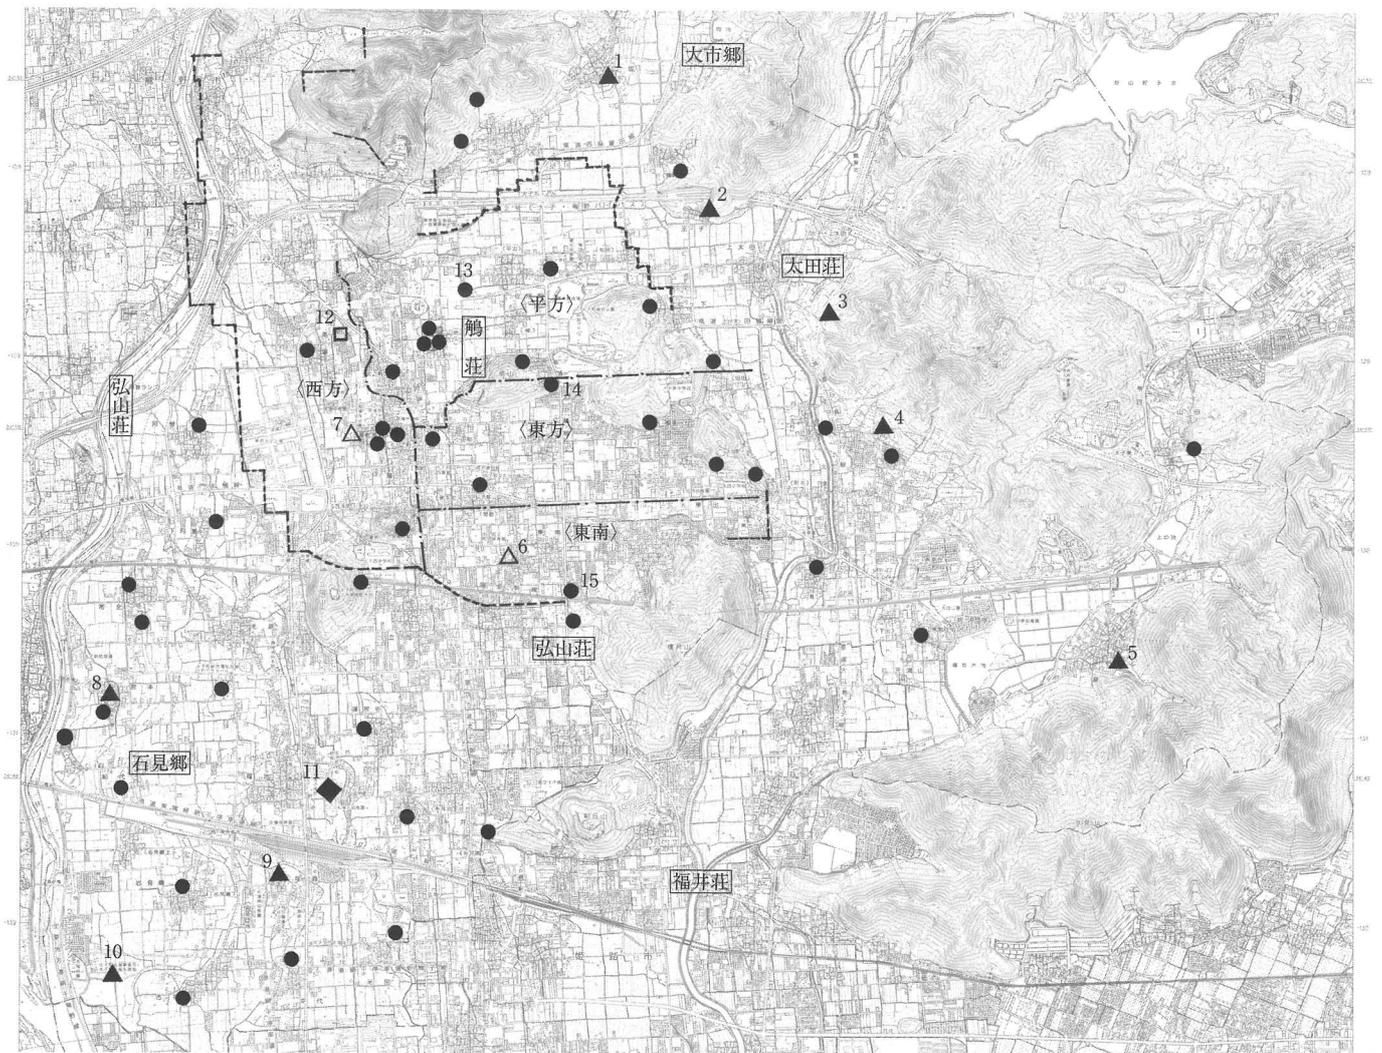
図77 荘園境界と神社本殿形式の分布および中世鶺鴒荘内の神社

- 凡例・番号 1~11は表2の番号と同じ。12稗田神社 13平方大歳神社 14東保大歳神社 15東南荒神社
- ・鎖線は荘園境界。一点鎖線は鶺鴒荘内の地域境界。至徳図及び『太子町史 第一巻』付図7を参照した。
 - ・▲入母屋造本殿 ●流造本殿 ◆春日造本殿 △近年の入母屋造小祠 □RC造神明造。
 - ・本殿形式の表示はその神社の主たる本殿のみとし、境内社は含まない。斑鳩寺境内の入母屋造本殿3棟は含まない。
