兵庫県揖保郡太子町  
法隆寺領播磨国鷓荘遺跡群調査報告 I

松尾寺跡遺跡  
斑鳩寺遺跡

# 松尾寺跡遺跡

# 斑鳩寺遺跡 (第8・9次調査)

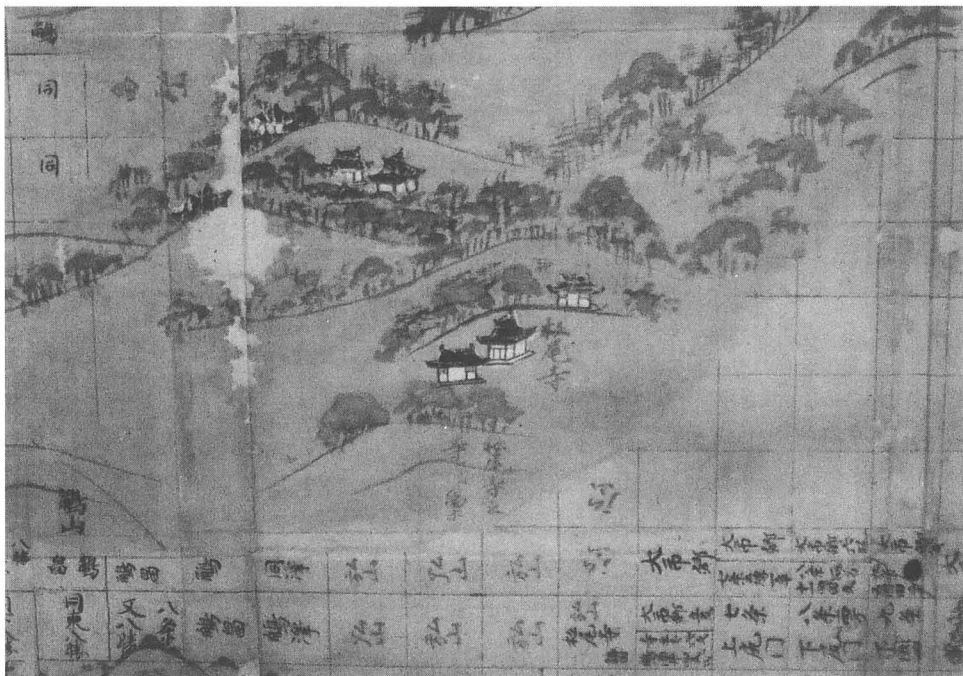
第1図 法隆寺領播磨国嶋莊絵図 [松尾寺部分] (至徳図) (法隆寺所蔵)

松尾寺は、『峰相記』には「松尾観音は澄光上人の建立」とあり、法隆寺の所蔵する『播磨国嶋莊絵図』で嘉暦4(1329)年の年記を持つものには「松尾寺」の文字が記載されており、至徳3(1386)年写しの裏書を持つものには、3棟の建物が描かれている。

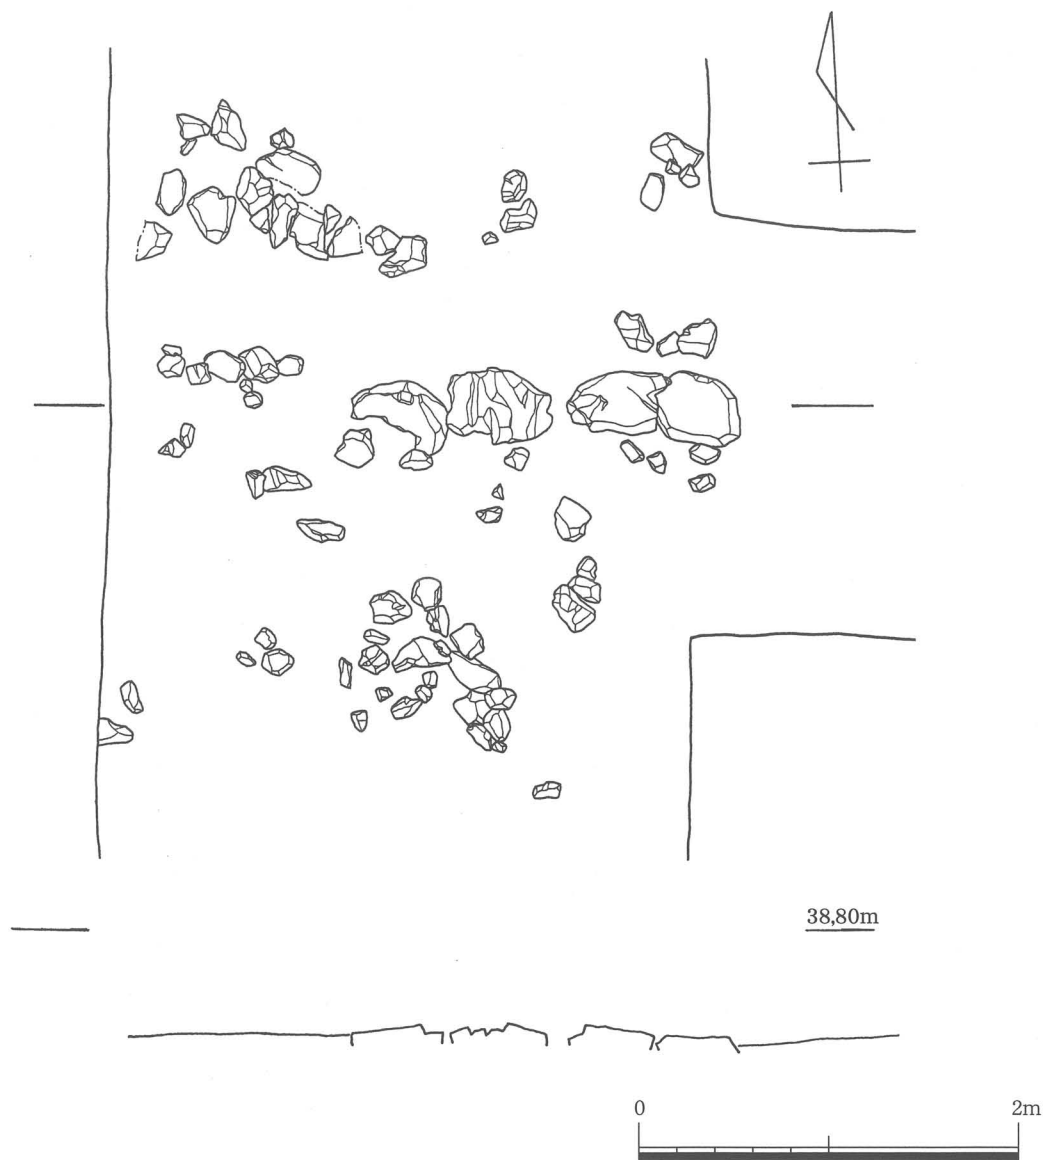
第13図 トレンチ1石列実測図

平坦面I中央部にT字型に設定したトレンチである。遺構は、灰褐色土下層の角礫混じり灰褐色土面で、トレンチ南半の東西トレンチとの接点部分で、長さ50cm前後の扁平な角礫を用いた石列2mを検出した。

平坦面南側法面の石列は、人頭大から幅約1m大の石材が用いられており、中央部には上場幅約1mの通路状のスロープが見られ、その左右には袖石が遺存している。

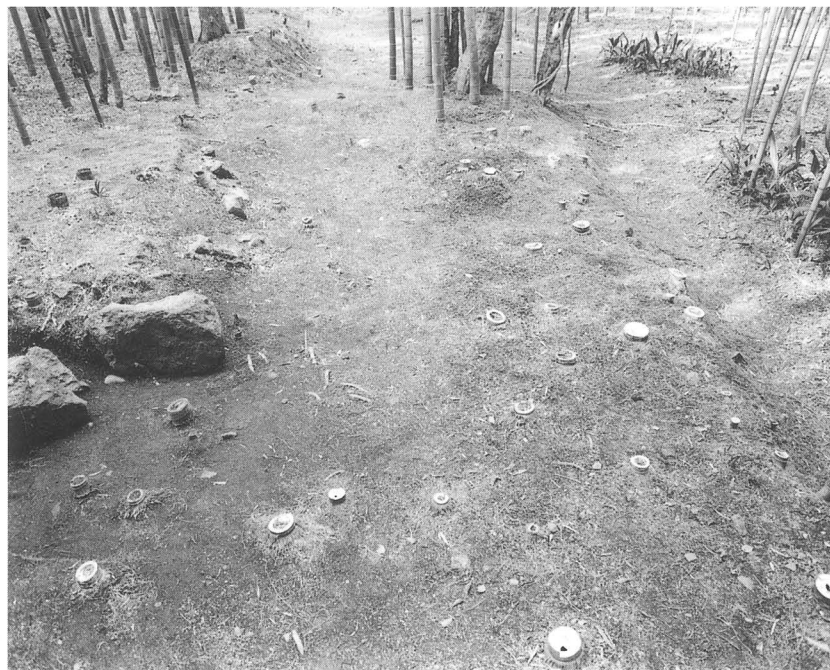
平坦面IV道路状高まり（南から）

南方へ緩やかに傾斜しながら延びている。西端に幅約 5m、高さ約 30cm の道路状の高まりがある。

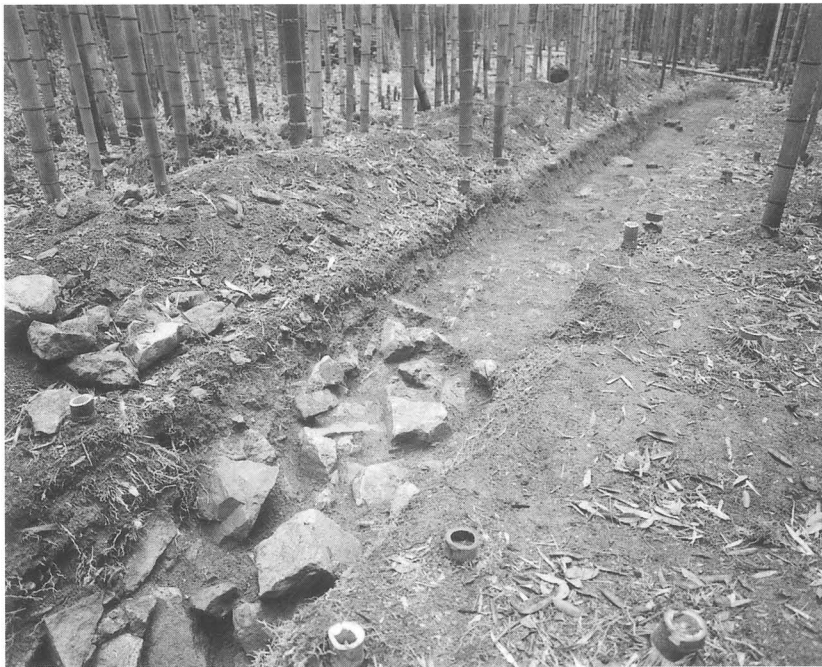
トレンチ1 (南西から)

平坦面Ⅰに設定したトレンチである。トレンチ西半部で相互に比較的隙間が見られる角礫の堆積した落ち込みが検出されただけで、遺構は検出されなかった。遺物は、土師器・瓦質土器・染付け磁器・瓦・瓦転用面子・砥石が出土した。

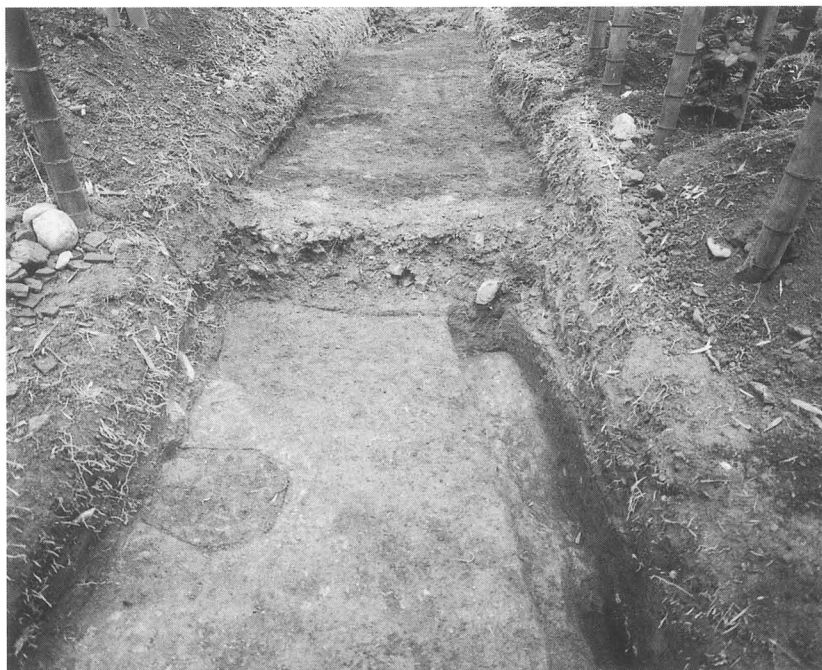
トレンチ2 東西部分 (西から)

平坦面Ⅱに十字型に設定したトレンチである。このトレンチでは、北の山側の地山を削り、南側を黒色土により整地を行って、平坦面を造成していることが確認された。遺構は、南北トレンチ南端の平坦面裾部で土止めと考えられる集石が検出された。また、東西トレンチ西端の地山面で土坑1基が検出された。黒色土面では遺構は検出されなかった。

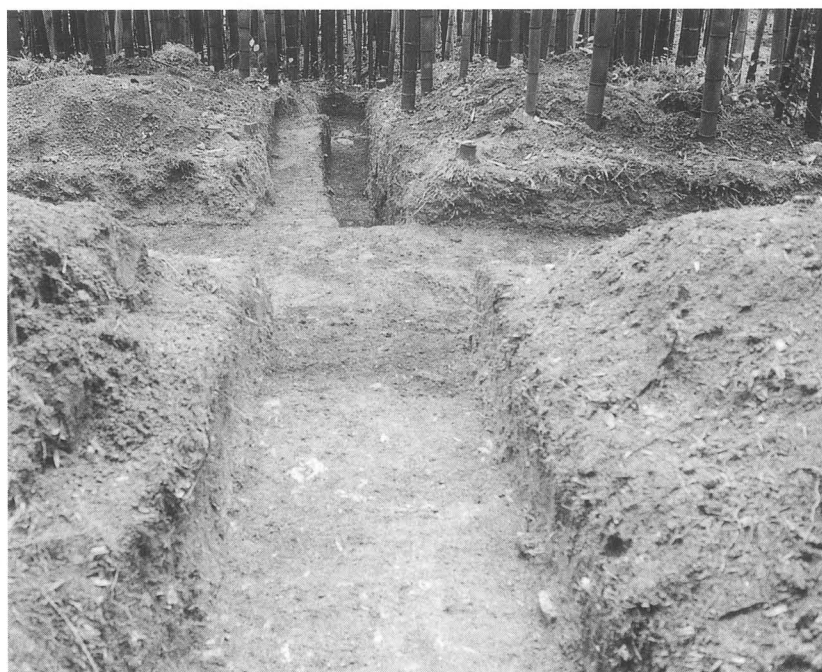
トレンチ2 南北部分 (北から)

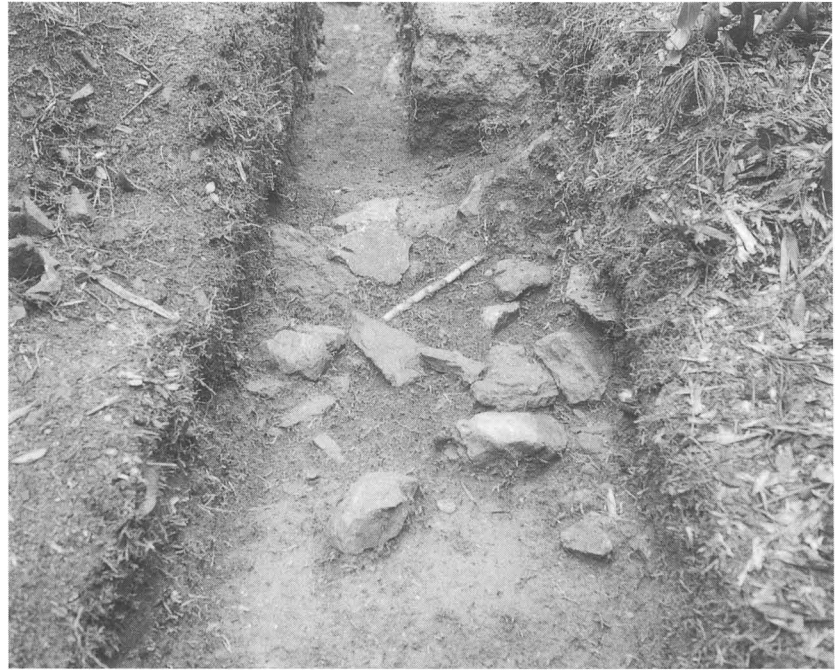
トレンチ2 南端集石 (南から)

集石は10～30cm前後の角礫で、設置状況に規則性は見られない。土坑は、直径約50cmを測り、薄手の平瓦が出土し、江戸時代末のものと考えられる。

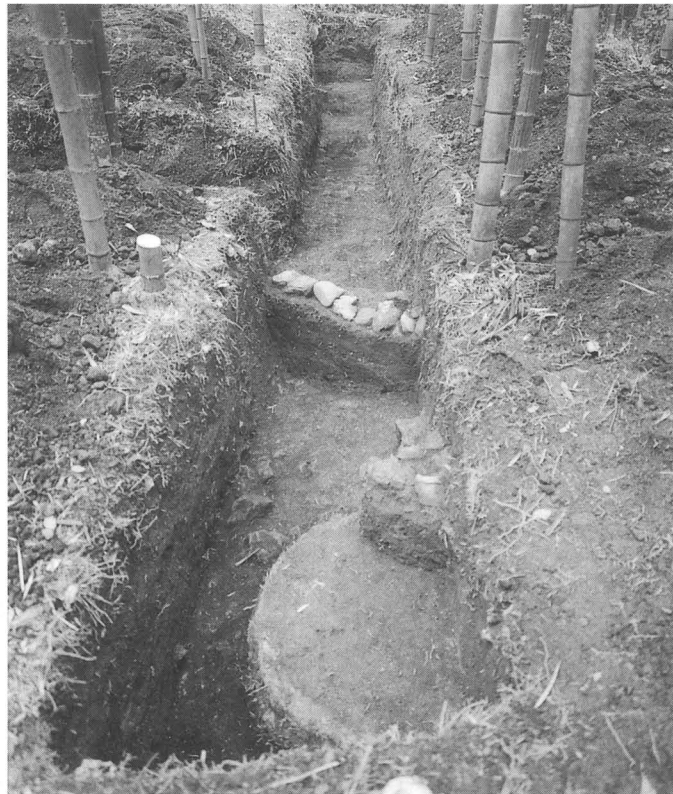
トレンチ3 (南から)

平坦面ⅢにT字型に設定したトレンチである。このトレンチでも黒色土を用いて平坦面を造成していることが確認された。遺構は、南北トレンチ南端部の黒色土面において、平坦面南辺に平行な石列と、淡赤褐色粘質土を充填した土坑状遺構 1 基を検出した。

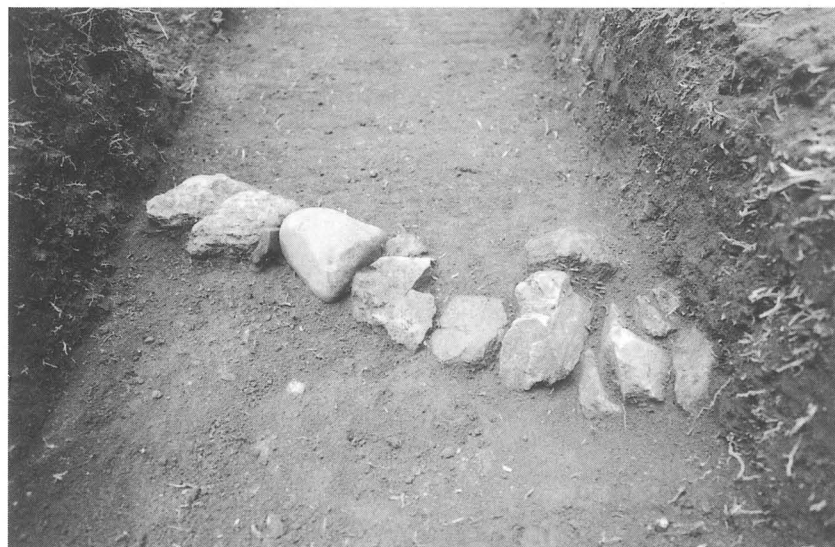
トレンチ3 石列 (南から)

石列は、20cm 前後の石材が用いられている。時期は、棧瓦を交えており、江戸時代末のものと考えられる。土坑状遺構は、直径約 1m を測り、出土遺物が無く時期は特定できないが、石列と同時期のものと考えられる。遺物は、染付け磁器・陶器・備前焼・瓦・鉄釘が出土した。

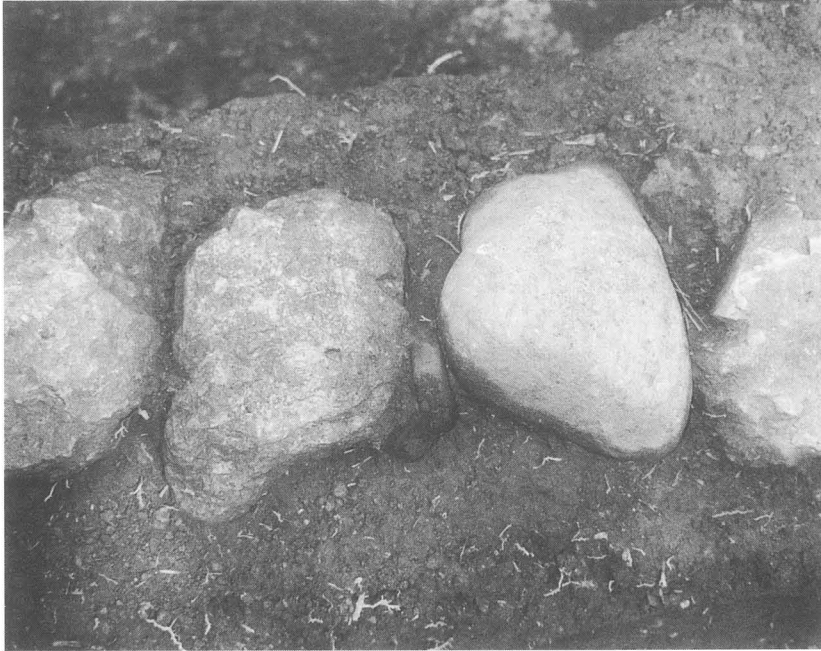
トレンチ 3 石列 (棧瓦)  
(南西から)

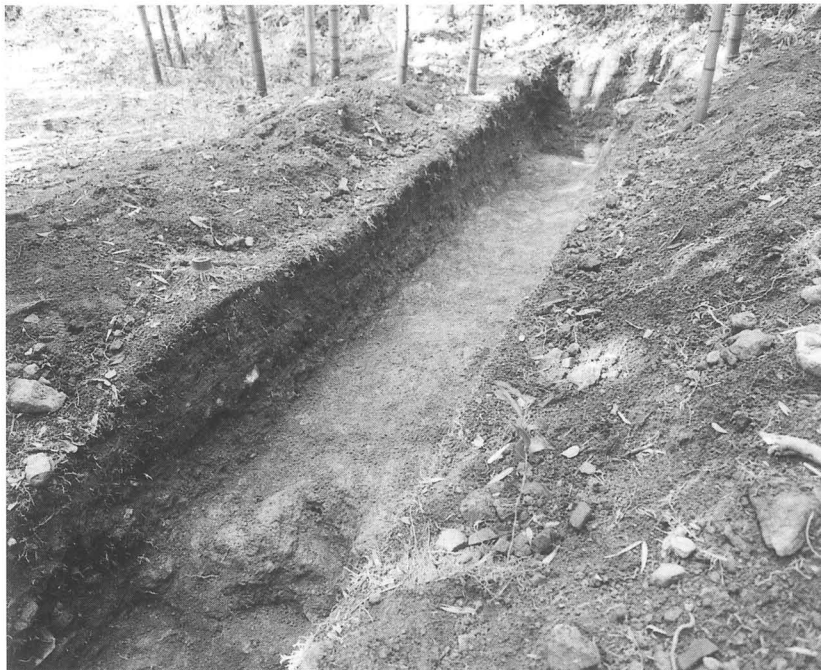
トレンチ 4 (北東から)

平坦面Ⅳ北西端で、道路状高まりに直行する形で設定したトレンチである。道路状高まりは、黒色土と細礫混じりの灰褐色土を用いて形成されていることが確認された。遺物は、瓦数点が出土しただけである。

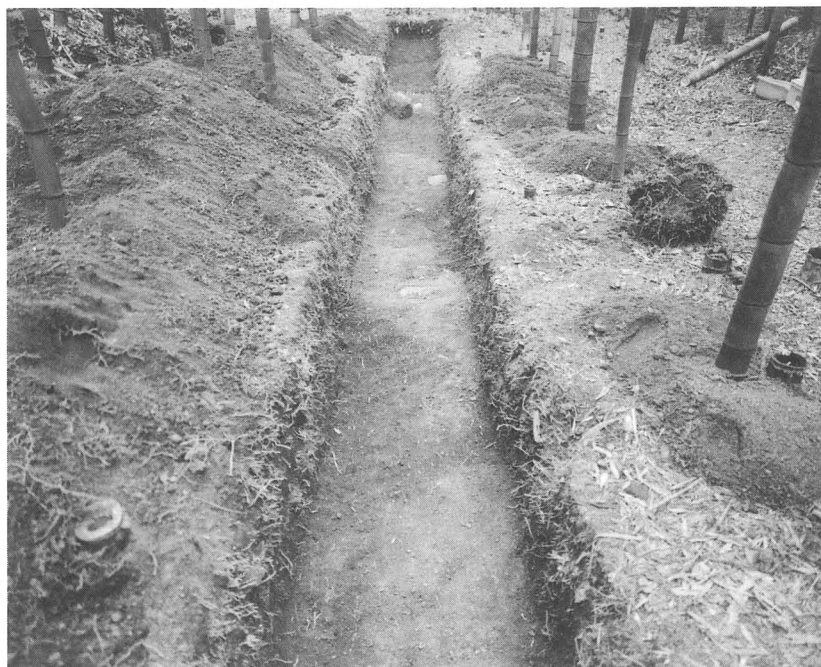
トレンチ 5 (西から)

平坦面Ⅴ北端で、一部平坦面Ⅳにかけて設定したトレンチである。黒色土が確認されたが、遺構は検出されなかった。平坦面Ⅳの道路状部分は、トレンチ 4 の土層と同じ様相である。遺物は、土師器・須恵器・染付け磁器・陶器・瓦・鉄釘が出土した。

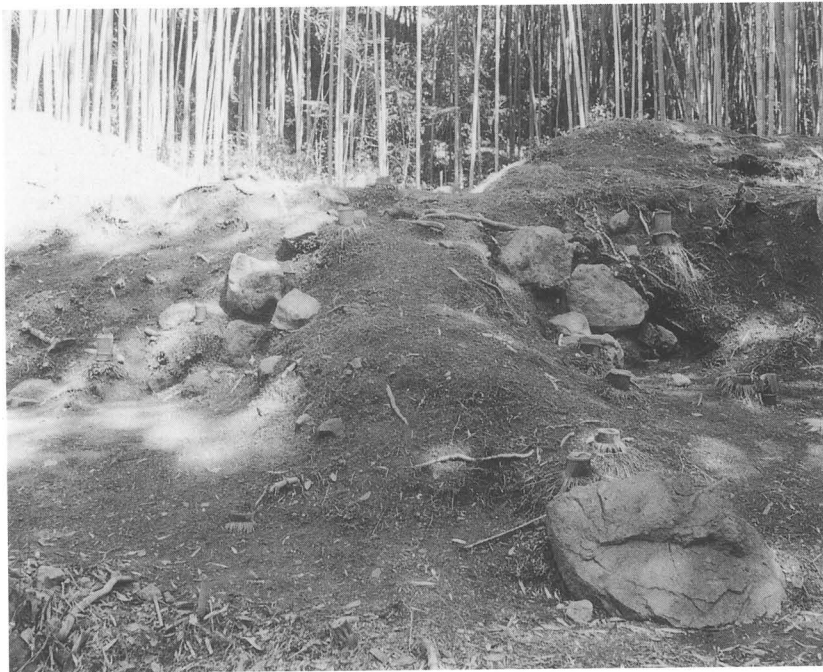
平坦面 I 南面  
通路状スロープ (南から)

平坦面 I は、標高 38.6~39.5m 前後で平坦面中最高所に位置し、東西約 20m、南北は東側で約 30m、西側で約 18m を測る。北側の奥まった部分は約 70cm 程度高く段になっている。南側法面下には幅 1m の犬走り状の平坦面を持つ。また、南面と東面には石垣が用いられており、南面の中央部には、上場幅約 1m の通路状のスロープが見られる。

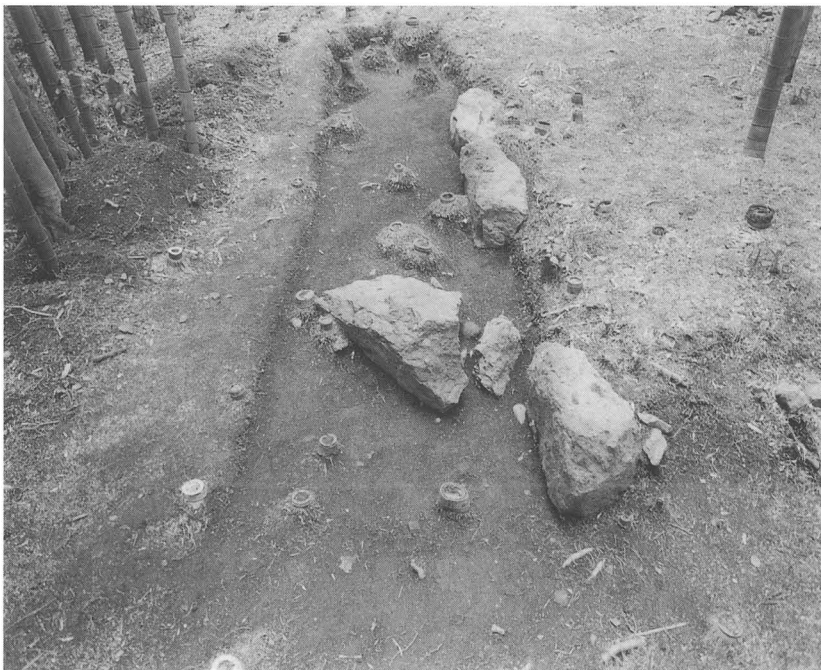
平坦面Ⅴ南面石列（東から）

南面に比較的大きな石材を用いた石列が残る。
