鳥取市文化財報告書 8

ヒル山砦跡
熊田古墳
発掘調査報告書

ヒル山砦跡発掘調査報告書

熊田古墳発掘調査報告書

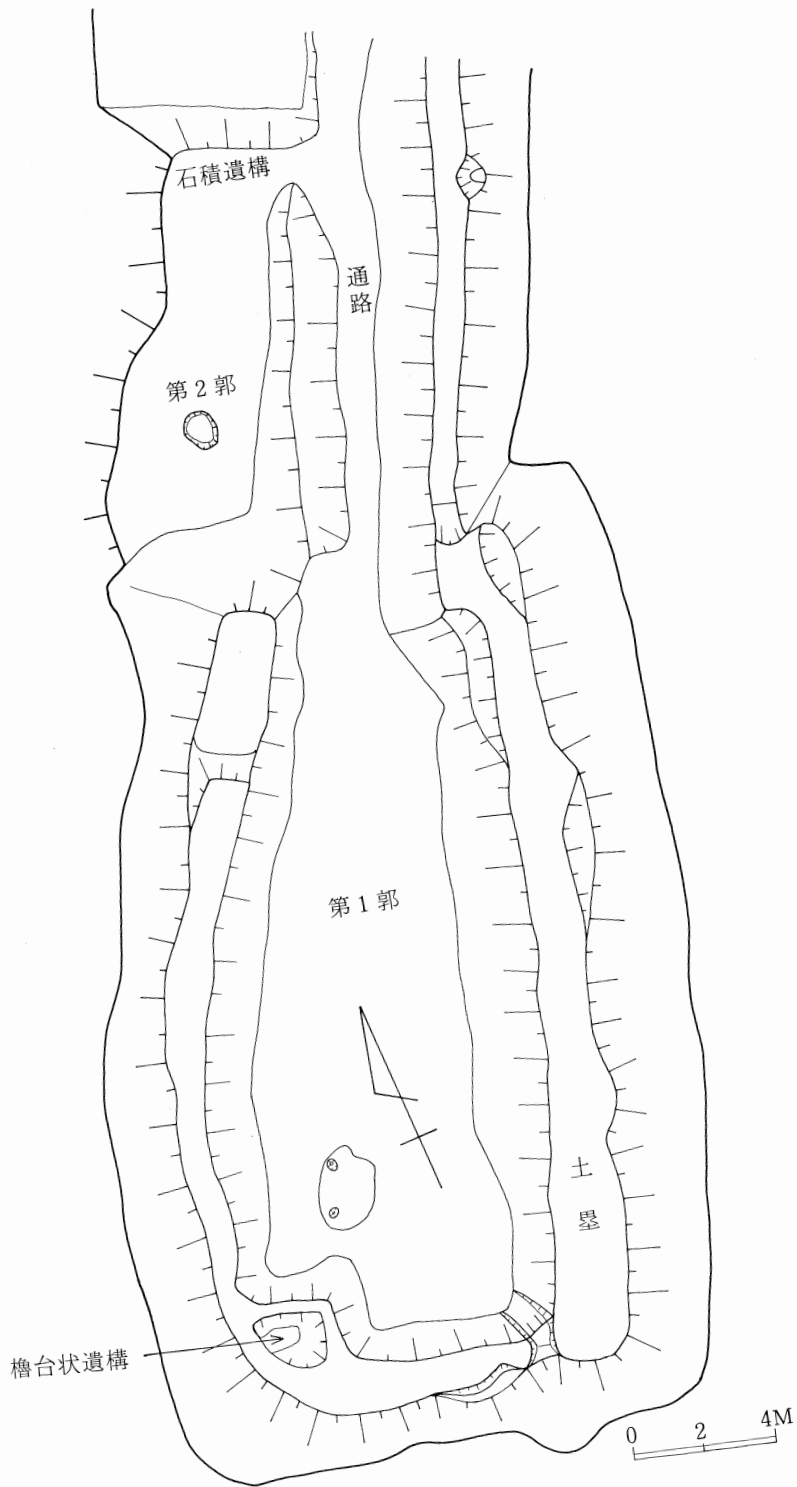
第4図 平面実測図 (調査後)

南北約20m、東西約6mの規模を持つ削平地である。旧壘さく覧の絵図の中に拾間・四間と記されており、ここを指すものであろう。垣屋隠岐守の陣所の主体部と目される。北部で緩く下る通路で第2郭及び山頂方面と連絡する。西・南・東の外辺を土塁が衝立状にめぐり、郭の内外の高低差によって防備の効果をもつ。南西のコーナーに櫓台状の遺構を残す。

5cm前後の黒褐色腐植土を剥ぐと淡橙色土の地山層に軟質の礫岩が散在する。これらの自然岩は削平時に面取加工をも行っている様子を窺わせる。小高な山腹陵線中央部を削平し、掘削土は土塁として周囲に盛土したものである。南西隅の平板な岩盤中に2ヶ所の柱穴状の遺構が検出された。径20~30cmのもので棒状の器具による掘削の痕跡が数条残っていた。他に郭内における建造物等の遺構、及び遺物は検出されなかった。

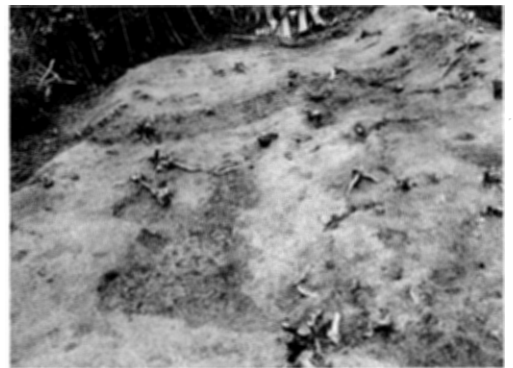
第2郭全景（南より）

第1郭の虎口より山頂方面へ伸びる土塁の西脇に沿って、緩やかに下る通路に沿ったほぼ長方形の平坦地である。第1郭床面よりおよそ2メートル低い位置にあり、ほぼ水平な平地である。規模は東西約3メートル、南北約10メートルを計る。表土削平及びトレンチの結果、南東隅部は面取りの加工をした軟質礫岩盤があるが、これは平地構築のための削平によって生じたものである。削平によって生じた土砂は北西方向の低地に積まれている。特に北西隅の肩部に人頭大の礫を積み、土止めとなしている。郭の南中央部に径約1m深さ約15cmの土壙状の遺構が一ヶ所検出された。他に郭内において遺構、遺物は検出されなかった。

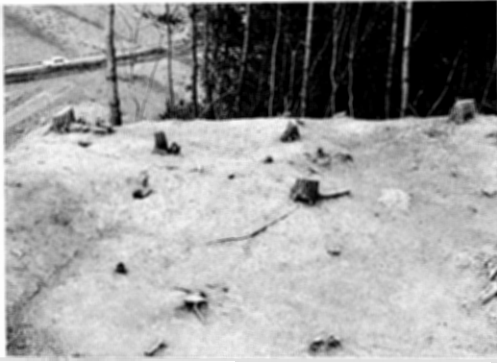
檜台状遺構（東より）

土塁の南西のコーナーは内側に鉤型に折れ、1平方メートル程度の平坦なやや高みの台状を呈する。二ヶ所のトレンチの結果、土塁を築造した後に盛土して構築していることが判る。遺構の内外に柱穴は検出されず、櫓を組んだかどうかは不明である。遺物も検出されず、具体的な性格は不明であるが、内側の郭部に炭片を含んだ部分があり、付近には柱穴状の遺構がある。

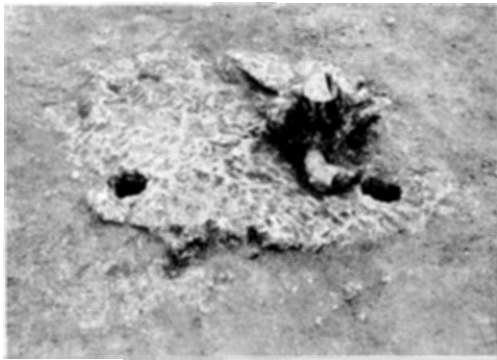
ピット状遺構①（西より）

ピット状遺構近接写真②

ピット状遺構近接写真③

ピット状遺構は南端の台地状部に1ヶ所、第1郭に二ヶ所、第2郭内に土壇状のもの一ヶ所が検出された。南端の台地状郭部及び第1郭内の遺構は、面取りされた礫岩盤に残されたものであり、規模はほぼ同じである。遺物は全く検出されなかった。他に対応するピットが検出されなかった為、建造物等の施設の規模・性格など判明できなかった。

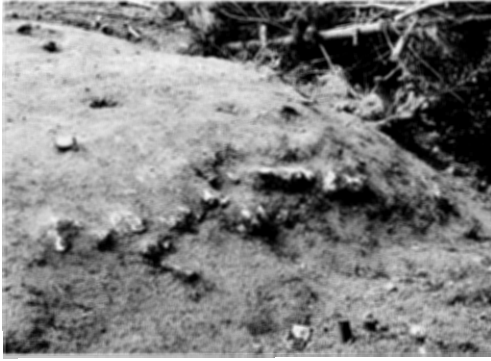
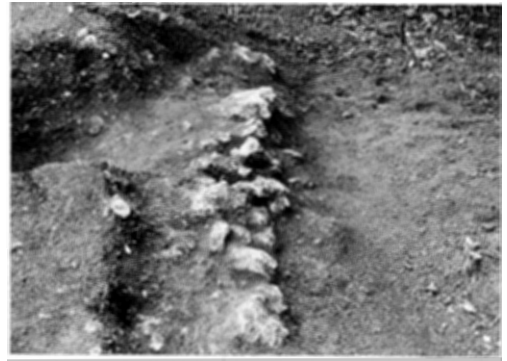
石垣状遺構確認前

石垣状遺構確認後

第2郭の北・西の肩部は人頭大前後の礫によって土止めを施している。郭の西側は急斜面であり、多量の盛土を支える意味から削平時の礫を有効に用いたものであろう。石組は無秩序であり、石垣と呼べないにしても、その機能を果していよう。自然の地形を最大限に利用して、素朴ではあるが、理にかなった土木技法の一端をみることができる。

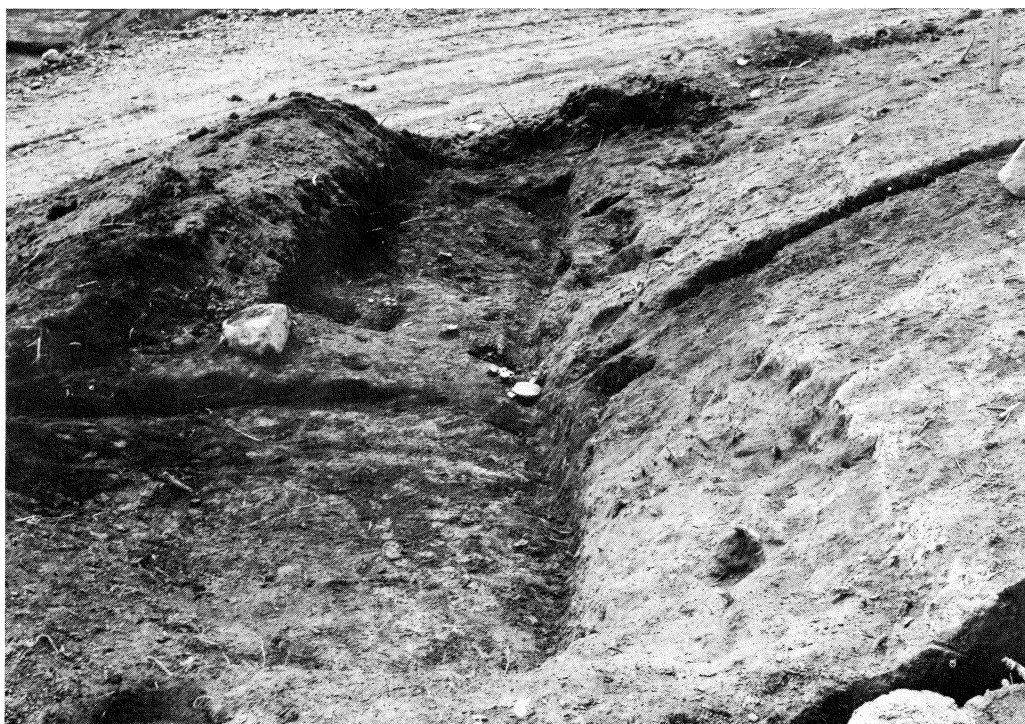
矩形溝（北北西より望む）

石室内部の掘り下げと同時にベルト部分の断面調査をしてゆくうちに石室東側に矩形の溝が検出された。この溝は位置的にも角度的にも石室とは不釣合で異質の感がした。溝底面はほぼ平で石室側が低く内傾していた。この溝の底部からも土器片が検出され、玄室部や羨道部より出土の土器片と同一個体となるものもあった。更に少量の溝への流入土をかんで側壁に使用されていたと思われる岩石も出土しており、この墳丘は早期に多少破壊されたのではなからうかとすら思えた。この墳丘に矩形溝一つとは不釣合に思えたので他の部分を再調査したがそれらしきものは見当らなかった。
