太田市内遺跡 13

— 平成 28 年度調査 —

群馬県太田市教育委員会

第4章 調査の成果

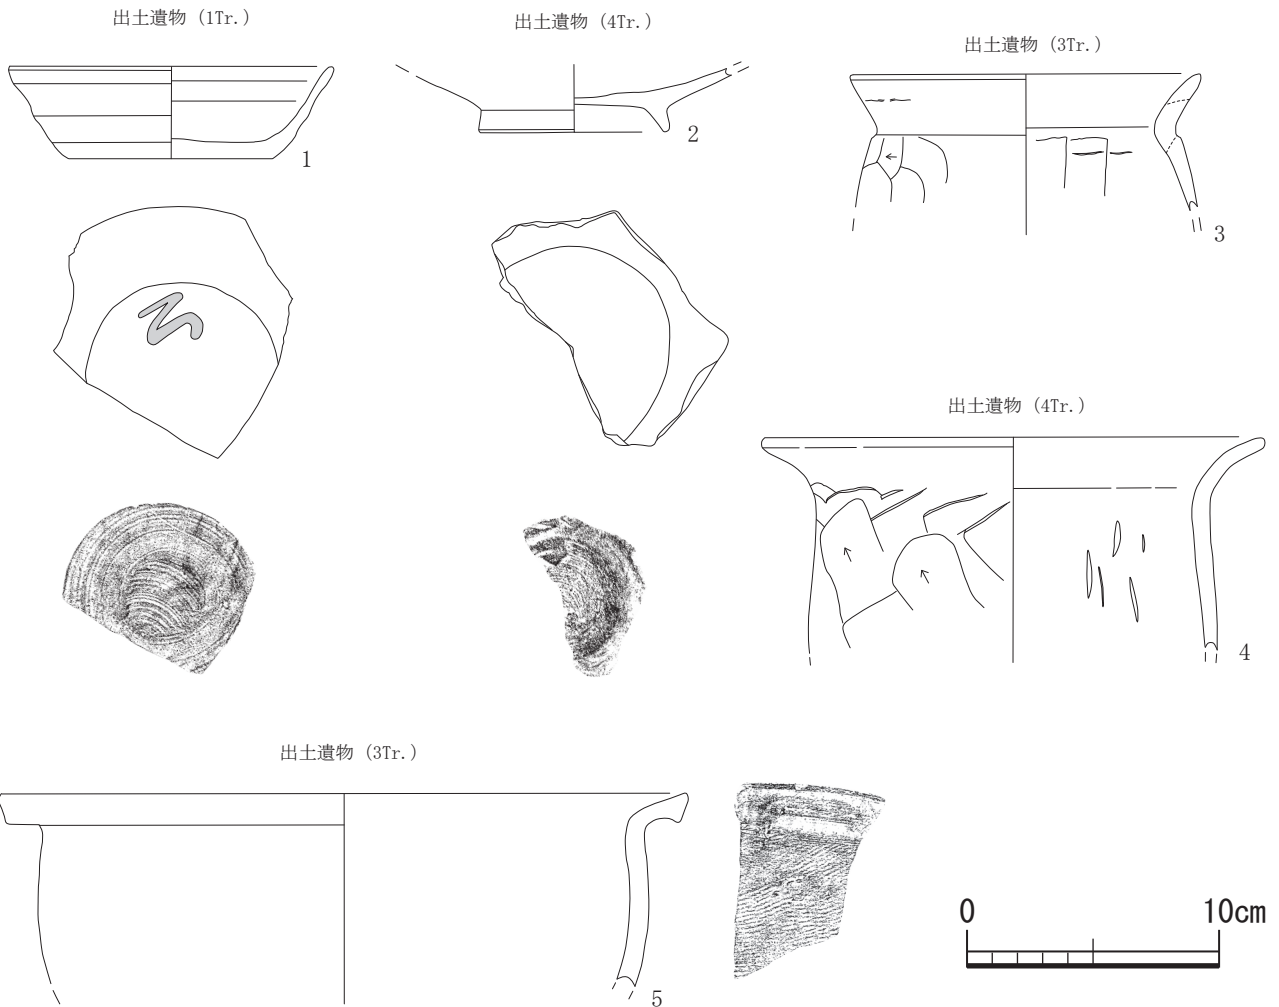
第11図 確認調査出土遺物実測図

- ① 所在地 太田市鳥山上町1413-1 他
- ② 調査原因 建売住宅の建設
- ③ 調査方法 工事予定地にトレンチを5本設定し、ローム層まで掘り下げて遺構・土層確認および写真撮影を行なった。
- ④ 調査結果 住居跡11軒、溝5条、土坑6基等が確認され、奈良時代の土器片が出土した。
- ⑤ 取り扱い方法 遺構に影響があるため、本発掘調査を実施した。

番号	種類・器種	残存状況	口径・底径・器高	胎土	焼成	色調	整形形状の特徴
1	須恵器・坏	1/2	(13.0)・(8.0)・3.7	緻密	やや軟	底部、灰色 外面、淡黒色	口縁部内外面、ロクロ右回転ヨコナデ。 底部外面、ロクロ右回転糸切り後、周縁ヘラ削り。 底部外面に「乙」の墨書。みどり市笠懸町の鹿ノ川窯跡産と考えられる。
2	須恵器・高台付皿	底部1/2	—・(7.5)・—	普通	普通	淡灰色	口縁部内外面、ロクロ回転ヨコナデ。底部外面、ロクロ糸切り後、高台を貼り付け。皿部中央部に磨耗痕があり、硯に転用したと考えられる。
3	土師器・甕	口縁破片	(14.0)・—・—	普通	普通	橙色	口縁部内外面、ヨコナデ。体部外面、ヘラ削り。 体部内面、ヘラナデ。粘土輪積み痕が部分的に残る。
4	土師器・甕	口縁破片	(20.0)・—・—	やや細	普通	淡褐色	口縁部内外面、ヨコナデ。 体部外面、ヘラ削り。体部内面、ヘラナデ後、ナデ。
5	須恵器・鉢	口縁破片	(29.4)・—・—	やや緻密	堅緻	灰青色	口縁部内外面、ロクロ右回転ヨコナデ。 体部外面、平行叩目文。

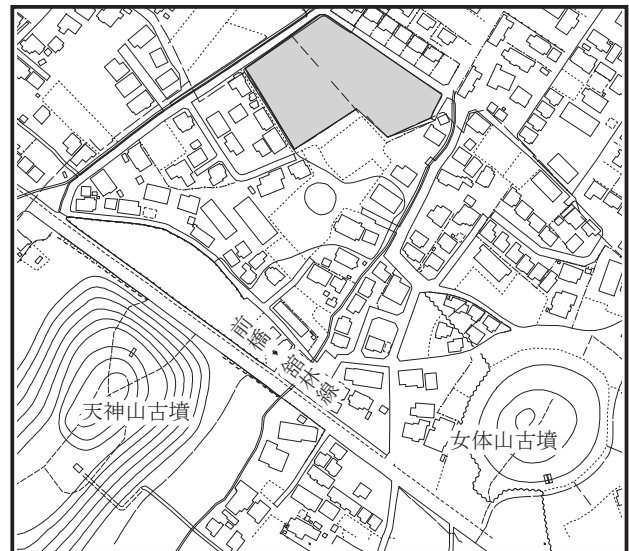
第53図 確認調査平面図・断面図・出土遺物実測図

- ① 所在地 太田市東長岡町191-1 他
- ② 調査原因 宅地の造成
- ③ 調査方法 道路予定地にトレンチを2本設定し、地表から約70cm掘り下げて遺構・土層確認および写真撮影を行なった。
- ④ 調査結果 溝2条が確認され、古墳時代の土器片・埴輪片が出土した。
- ⑤ 取り扱い方法 近世以降の遺構と推定されるため、本発掘調査の必要はないと判断される。

番号	種類・器種	残存状況	口径・底径・器高	胎土	焼成	色調	整形形状の特徴
1	土師器・甕	底部破片	-・(9.2)・-	やや粗	やや軟	くすんだ淡褐色	底部外面、ヘラ削り。底部内面、ヘラナデ。
