## 第三章 発掘調査

### 第一節 心翁寺跡における既往の調査

## 第二節 発掘調査の方法

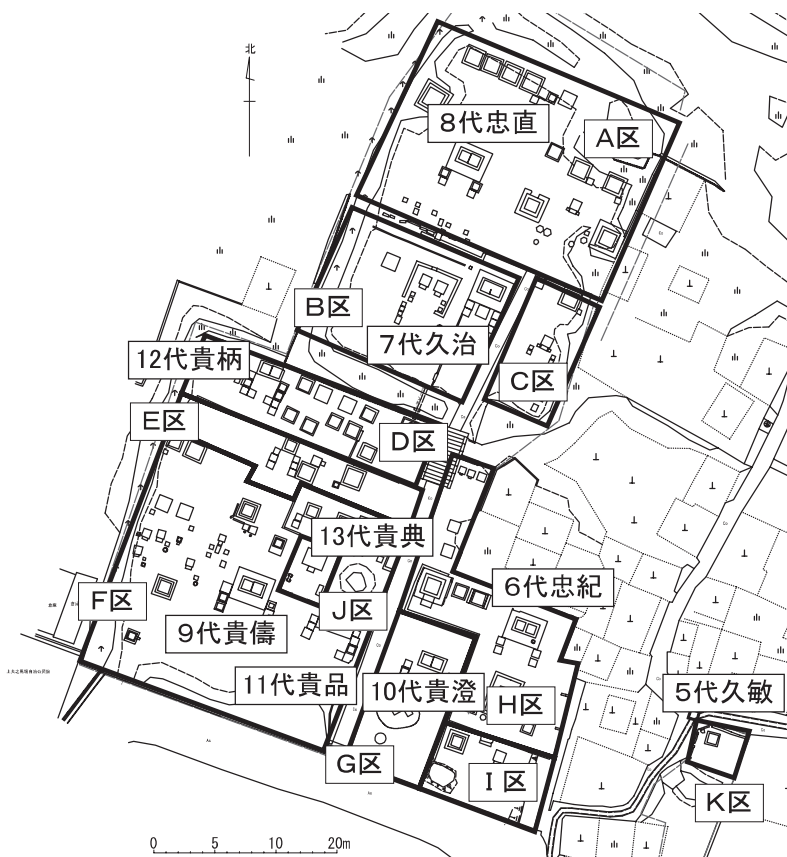
図7 墓所の区画と当主墓の位置

墓所内は大きく分けて、石階段により上段と下段に区画される。さらに、それぞれの区画は当主（垂水島津家当主）墓碑とそれに伴う石造物で構成された空間（以下、墓域という）や墓域のまとまり、さらには墓域間に構築された石壁あるいは配置された石造物により複数の区域に細分できる。これらを勘案し、次のとおり一一の区域を設定した（図7）。なお、A～C区が上段に、D～J区が下段に相対し、K区が五代久敏墓である。

- A区：垂水島津家八代忠直夫婦墓。南側に配置される石造物が境界となりB区・C区と区画される。
- B区：七代久治夫婦墓、一五代貴徳夫婦墓。東側のC区とは下段より続く石階段の延長上に延びるコンクリート舗装路により区画される。

C区…B区とはコンクリート舗装路により区画される。

D区…二代貴柄夫婦墓。東側に林立する石幢群も対象に含めた。南側に配置される石造物によりE区と区画される。

E区…一代貴品後室墓。北側及び南側に配される石造物と、上段へ続く石階段より延びるコンクリート舗装路により区画される。

F区…九代貴儔夫婦墓、一代貴品夫婦墓、二代貴柄後室墓、三代貴典夫婦墓。北側に配置される石造物とコンクリート舗装路により区画される。

G区…一〇代貴澄夫婦墓。北側と東側に配置された石造物とコンクリート舗装路により区画される。

H区…六代忠紀夫婦墓。一四代貴敦墓。南側に配置された石造物とコンクリート舗装路により区画される。

I区…一四代貴敦夫人墓。

J区…一六代貴暢納骨堂。

K区…五代久敏墓。

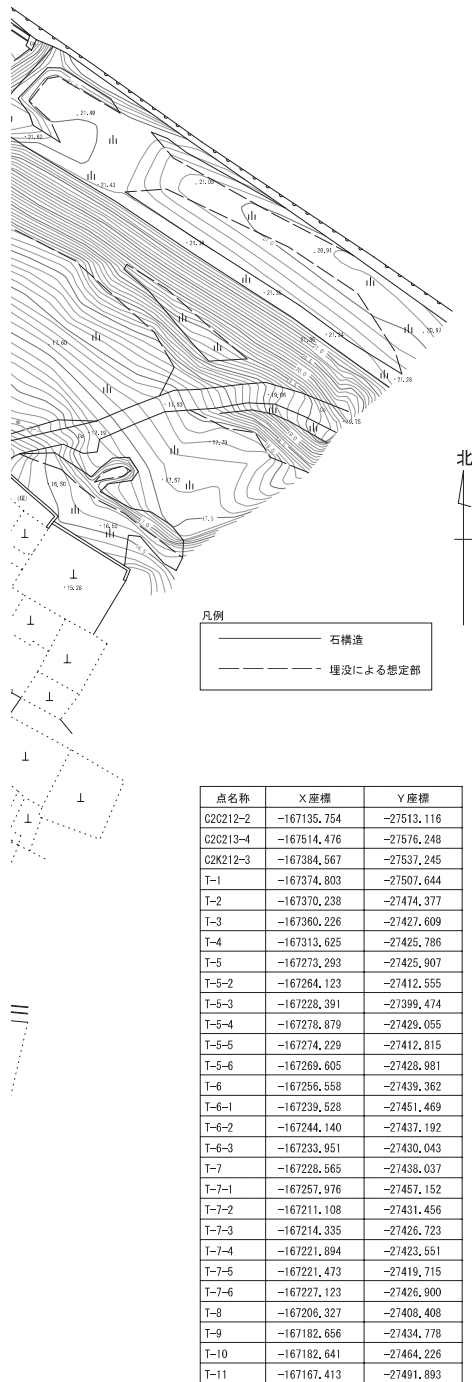
墓所地形測量図

垂水島津家墓所（以下、墓所）の調査を開始するにあたって、墓所周辺の約三〇〇〇m<sup>2</sup>を対象とし、地形測量図を作成した（図8）。

調査は、多角点C2C212<sup>1</sup>2（緯度三二度二九分三一秒、経度一三〇度四二分三九秒）、C2K212<sup>1</sup>3（緯度三二度二九分二四秒、経度一三〇度四二分三六秒）、C2C213<sup>1</sup>4（緯度三二度二九分二〇秒、経度一三〇度四二分三五秒）をもとに二五の基準点（T1～T11）、を作成し、これらを用いて実施した（図8）。

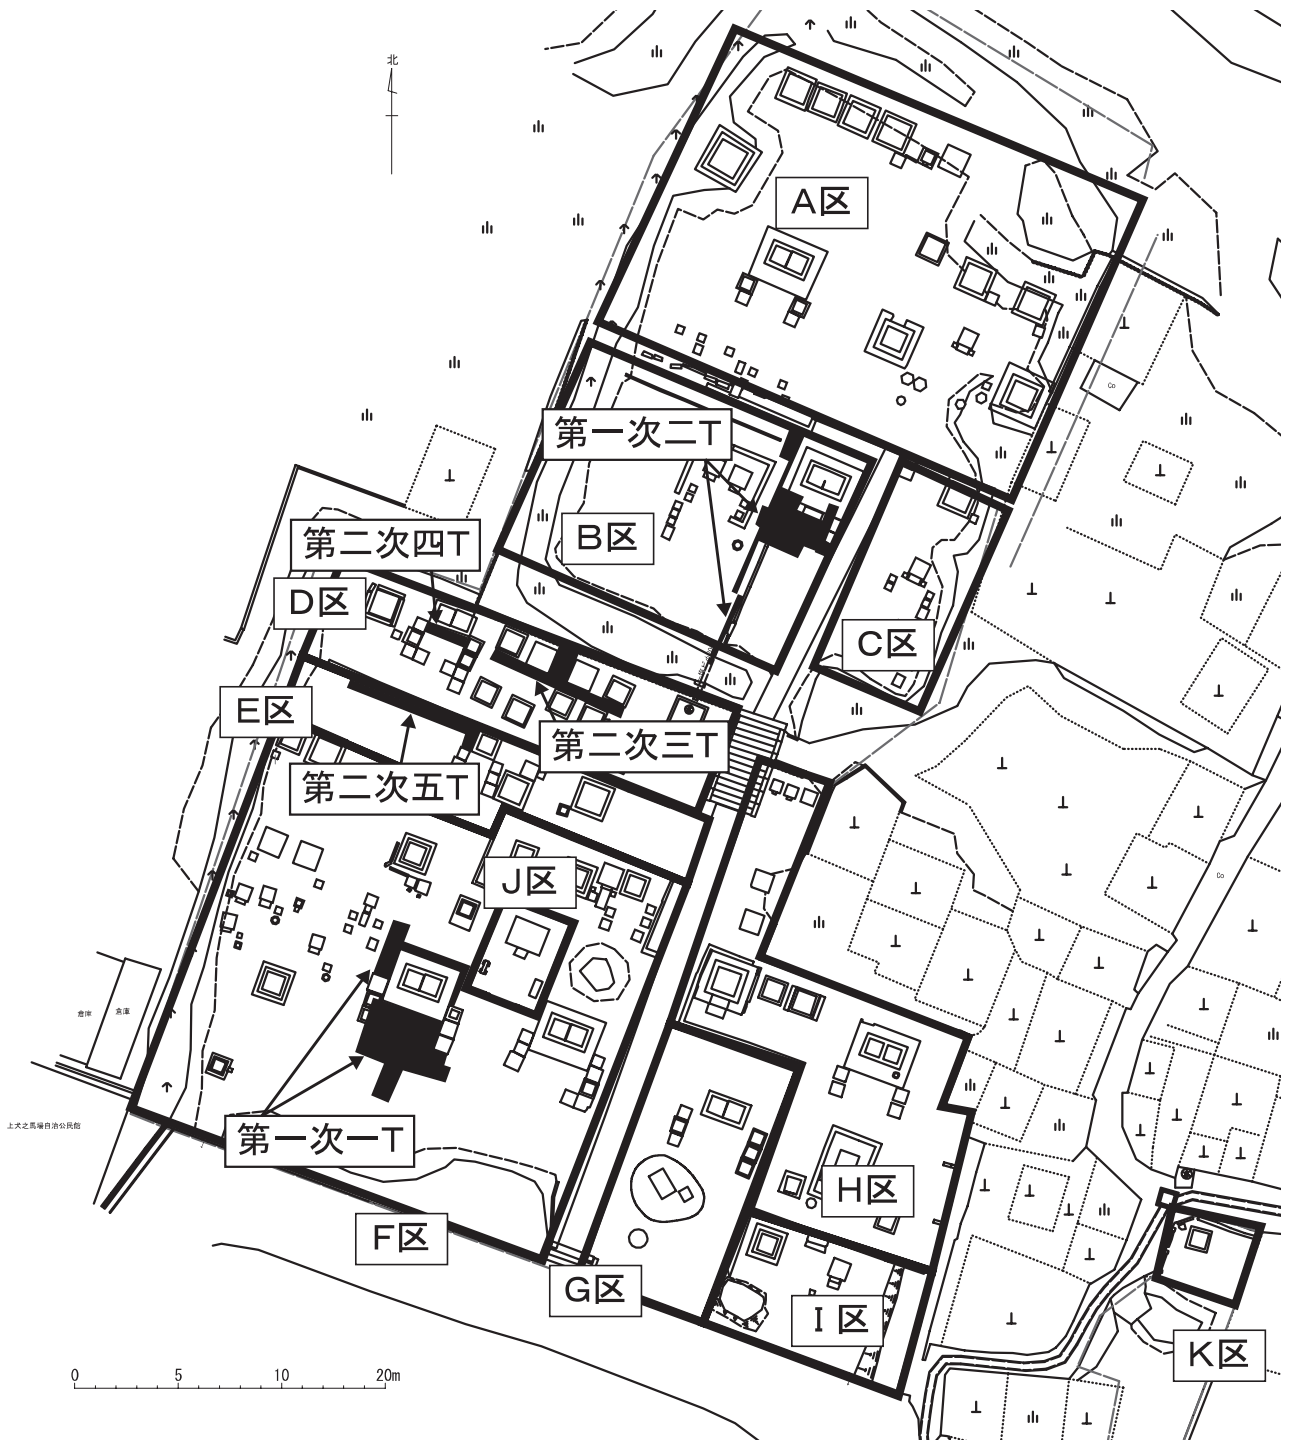
図9 発掘調査実施箇所

### (二) 発掘調査区の設定 (図9)

**第一次調査** 墓所は、下段部と墓所中央にある石段を上ることによって到達する上段部に分かれている。それぞれの性格を把握することで、墓所の履歴を明らかにする一助となることが想定されたため、トレンチは墓所上段と下段にそれぞれ一箇所ずつ設定した。下段に設定したトレンチを一トレンチ、上段に設定したトレンチを二トレンチとした。

一トレンチは、下段部で垂水島津家当主墓に近接し、ある程度発掘調査の面積が確保できる箇所という条件を満たし、さらに墓碑の西北方向に、南北方向に伸びる用途不明の石造物が地表に露出している垂水島津家第九代貴儔夫婦墓周辺に設定した。夫婦墓碑の正面南方向に約三・二m×二・五mの方形のトレンチを設定した後、トレンチの南端中央付近に約〇・五m×一・五mの拡張部と、墓碑東方に配置される石燈籠の南方向に約〇・七m×一・二mの拡張部をそれぞれ設定した。また、墓碑西北方向に位置する詳細不明な石造物の性格を明らかにすべく、墓碑西北方向に約〇・七m×一・五mのトレンチを設定したほか、墓碑の埋設状況を確認する目的で、基壇下に位置する敷石状の石造物の北方及び東方に沿って約〇・五m幅のトレンチを設定した。(図9)

二トレンチは、上段部のうち、垂水島津家当主墓西南に南北方向に伸びる用途不明の石造物が地表に露出している垂水島津家第七代久治夫婦墓周辺に設定した。また、上段部は中央付近でさらに上段(A区)と下段(B区)に別れるが、A区とB区の境目に所在する東西方向に伸びる石造物との関連を把握することも

目的とした。トレンチの規模としては、夫婦墓の正面南方向に約二・二m×一・一mの方形を設定した後、西方部分に約一・八m×〇・八mの拡張部を設定した。また、墓碑西南に位置する詳細不明な石造物の性格を明らかにするべく、石造物から墓碑まで約〇・二m×九・五mの拡張部と、墓碑からA区とB区の境目に所在する石造物まで約〇・三m×四・六mの拡張部をそれぞれ設定した。墓碑隣接部西方と、A区とB区の境目に所在する石造物との隣接部については、拡張部の幅を約〇・五mにさらに拡張した。

下段北西部(D区)に石幢(六面地藏塔)が九基隣接して設置されている箇所があり、現地指導等で後世に移設された可能性が指摘されていた。そこで、移設が実際に行なわれたか否かを明らかにするため、ここにトレンチを設定し、三トレンチとした。

三トレンチは、石幢群立区域のうち北部に所在する四基の石幢に隣接するよう、東西方向に約七・五m×〇・六mの方形を設定した後、中央二基の石幢に接するよう一・五m×一・〇mの拡張部を設定した。

また、この石幢群に隣接して、二代貫柄夫婦墓が所在する。この夫婦墓と石幢群との新旧関係を明らかにするべく、墓碑の基壇南縁部に沿って二・〇m×〇・三mの方形のトレンチを補助的に設定し、四トレンチとした。

さらに、三、四トレンチの南部、D区とE区の境界に所在する石造物群の南縁部に沿って七・〇m×〇・二mのトレンチを設定した後、隣接する一代貫品後室墓の西縁部に沿って、一・〇m×〇・二mの拡張部を設定し、五トレンチとした。
