位置と環境

1. 遺跡の位置と環境

2. 福井城における調査区の位置

3. 層序概説

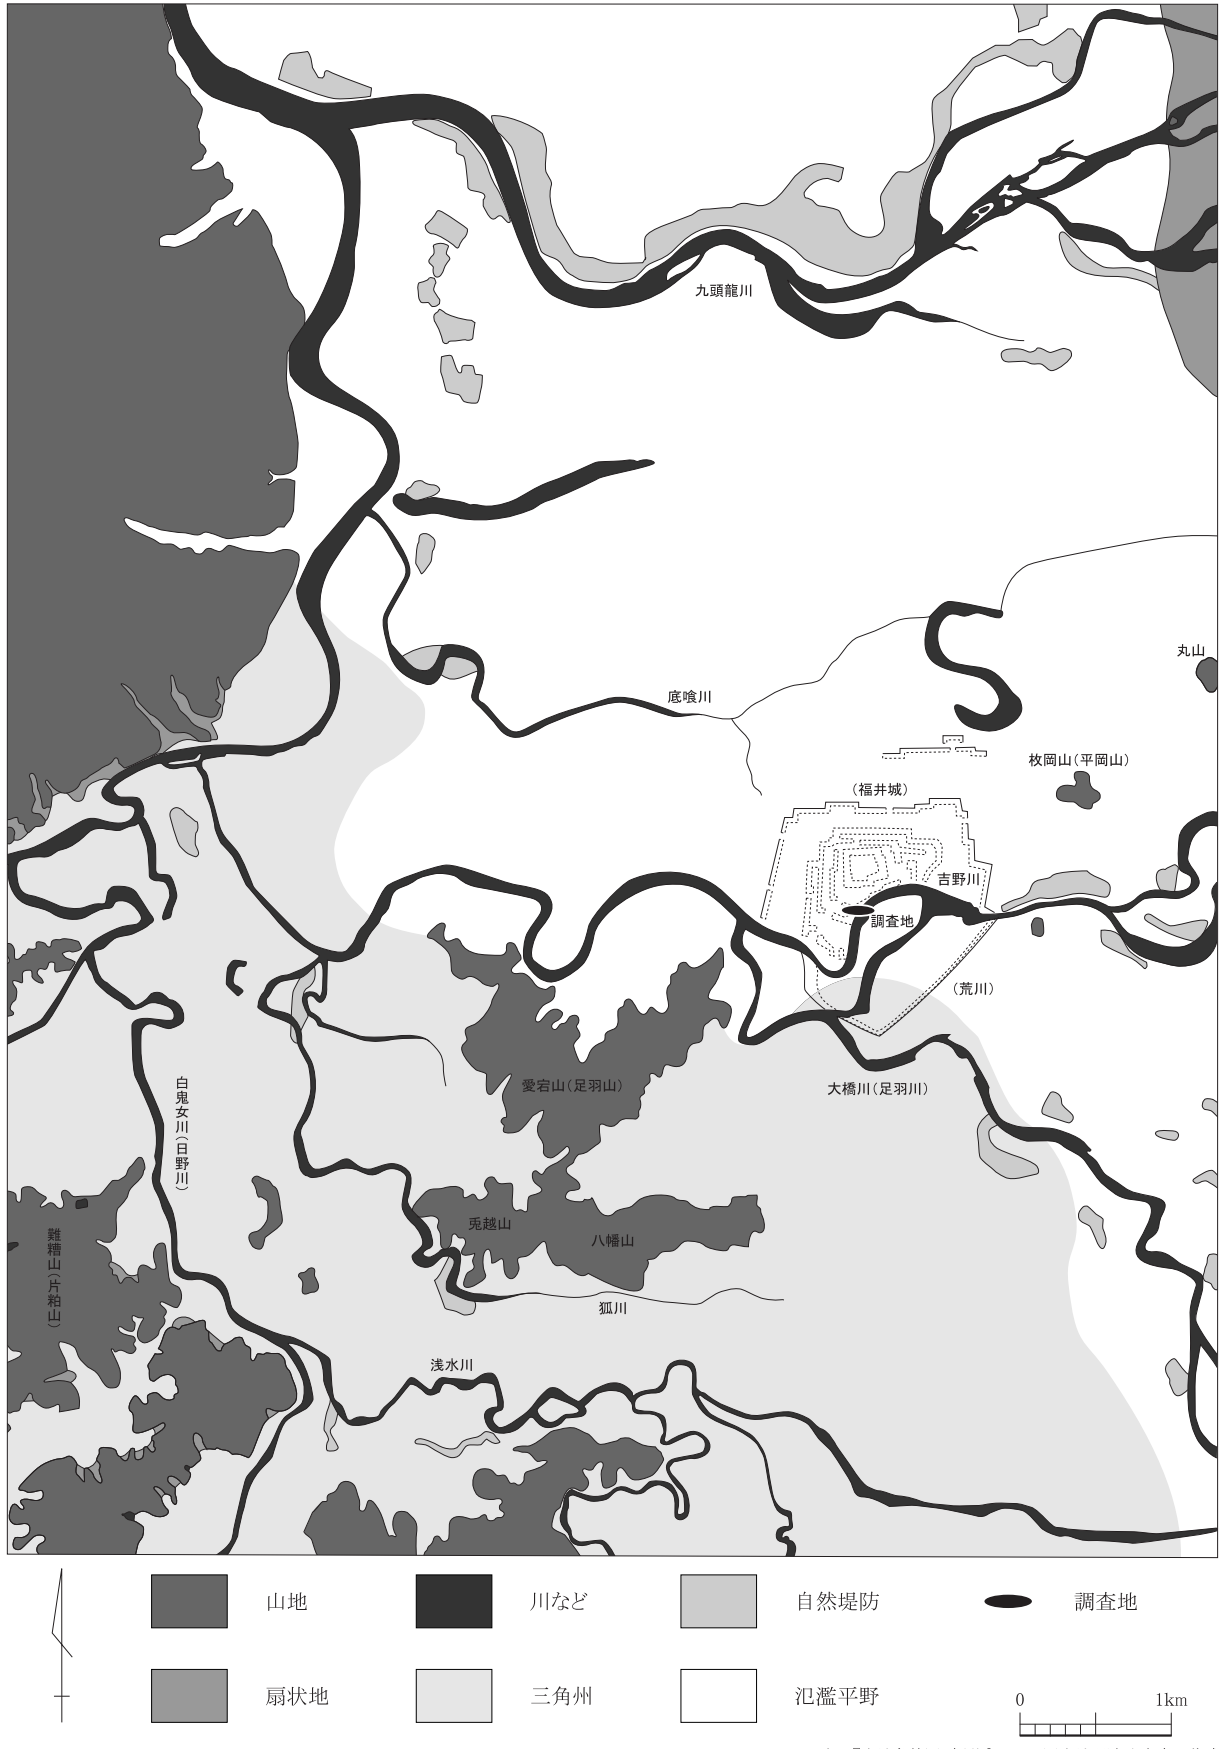
図5 福井城周辺の旧地形 (S=1/50,000)

主に『土地条件図 福井』2004 国土地理院を参考に作成

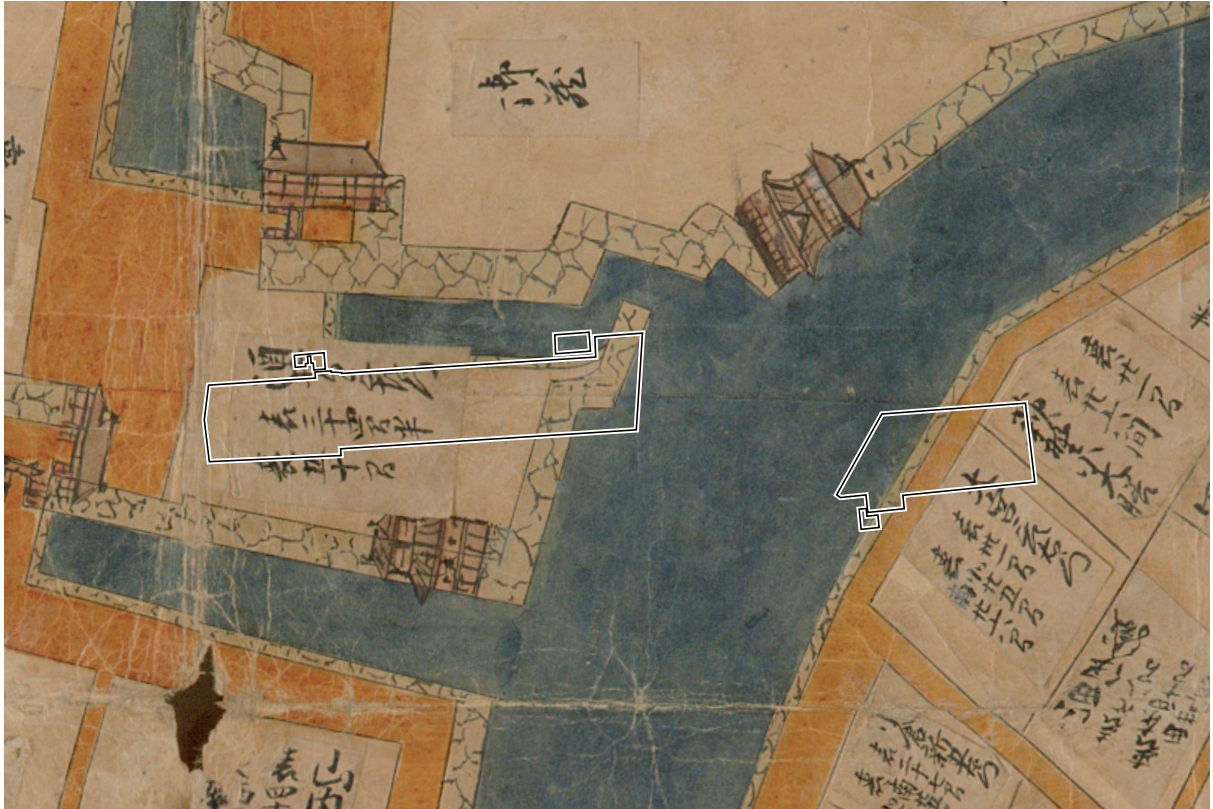
図6 調査地周辺の城郭縄張

「御城下絵図(寛文年間)」(松平文庫 松平宗紀氏蔵 福井県立図書館保管)における調査地の位置 (S=約1/2,000)

調査成果などによる調査地周辺の城郭想定復元 (S=1/2,000)

福井城における調査区の位置 今回の調査地は、JR福井駅西口の中央通りの東半部にあたる延長約220m・幅約20mのうち、百間堀にかかる延長約70m分を除いた範囲である(図1)。調査区の位置をかつての福井城の縄張りに重ねると、百間堀西側の調査区は西三ノ丸南東端に位置する「城代屋敷」とされる地区にあたり、百間堀東側の調査区は「中ノ馬場」と呼ばれる地区にあたる(図2・6)。
