## 近世の遺構と遺物

調査区は、福井城の百間堀を挟み東西に分かれる。百間堀西側の調査区は、三ノ丸南端の屋敷地に当たる。この屋敷地は、近世を通して一つの区画であり、城代を務める人物の屋敷地となるなど位置付けの高い屋敷地であったことが窺える。しかし、遺構面は後世の削平によって残存せず、僅かに規模の大きな遺構の一部が残存するのみである。百間堀東側の調査区は、中ノ馬場と呼ばれる曲輪のうち2軒の屋敷地にかかる部分に当たる。この屋敷地は、寛文の大火(1669年)以降、火除け地の御菜園とされる区画である。攪乱により部分的な破壊を受けるが、福井城築城時の17世紀初頭、寛文の大火以前の17世紀前半、17世紀後半～19世紀(大火以降)と面的に細分できる。

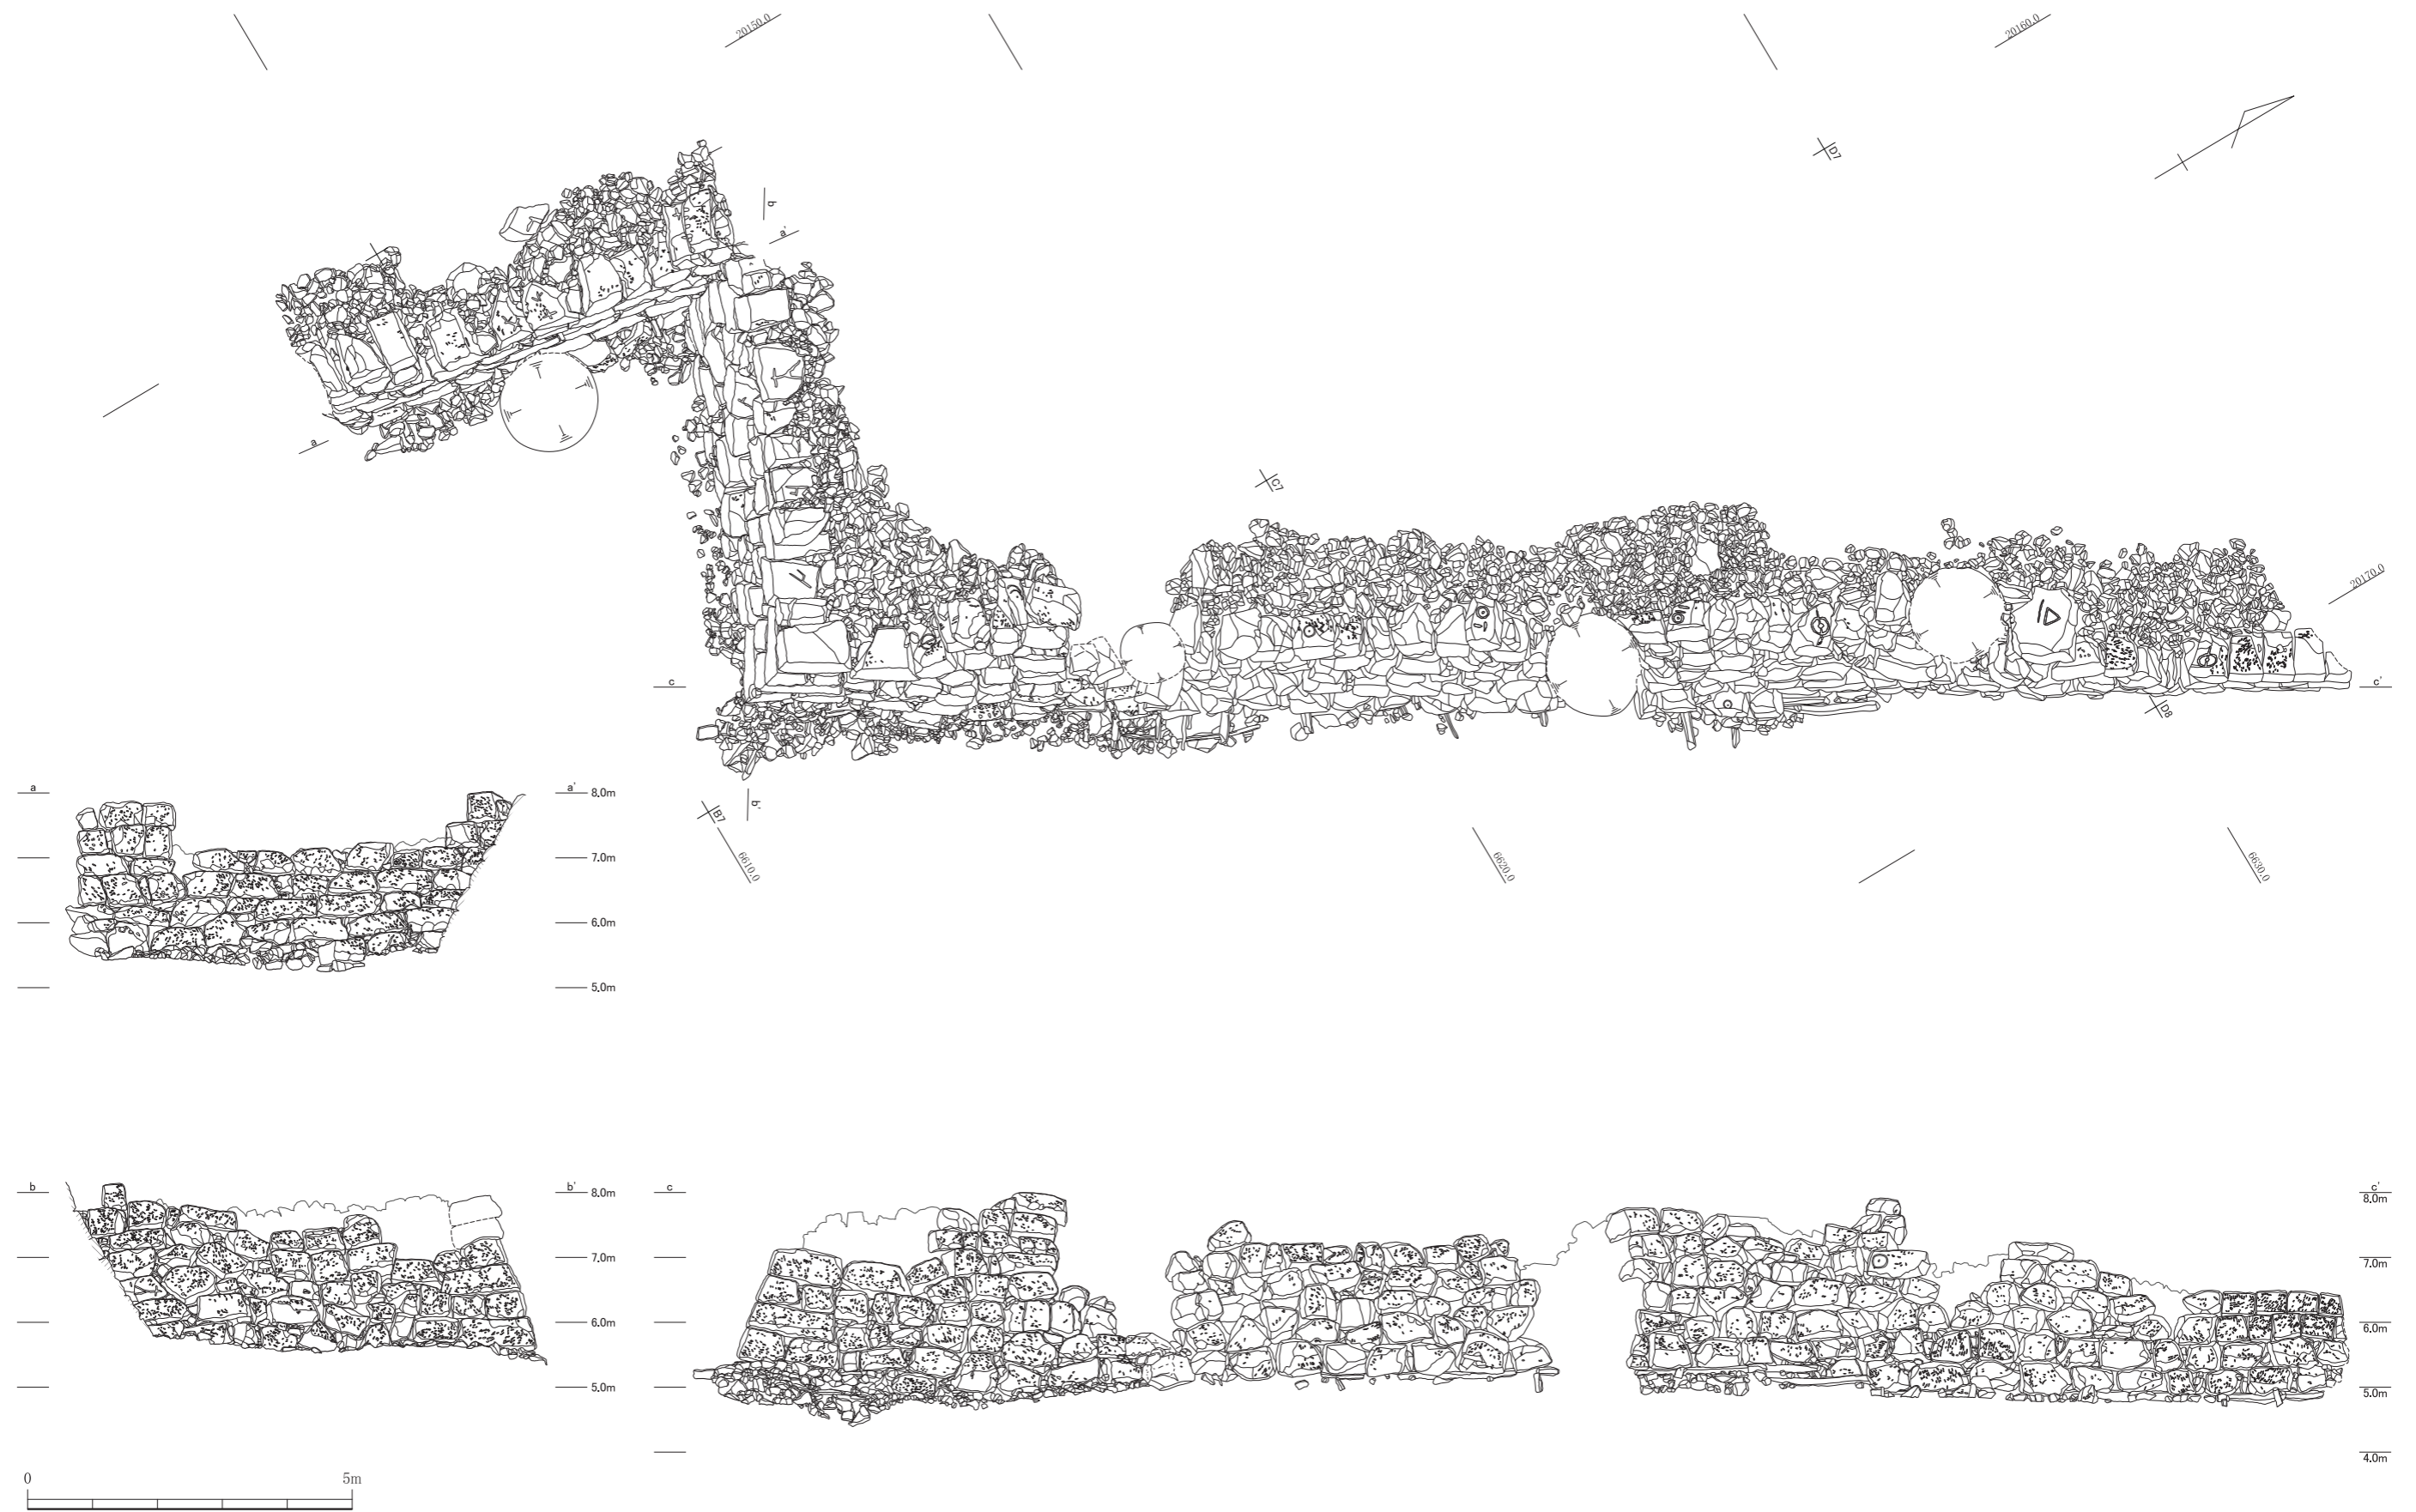
図17 百間堀西側 石垣Ⅲ(S=1/100)

検出した石垣(図17)は、突角部の東面・南面と突角部南側の東面する石垣であり、それぞれ北東・南西・西北西・東南東・北北東・南南西方向に延びる。それぞれの検出長は、約25m・約6.5m・約7mで、総延長38.5mに及ぶ。石垣石材は概して5石前後が積まれた状態で残存しており、その高さは2mを前後する。良好に残存する箇所では6～8石程度の石垣石材が残存し、その高さは2.5～3mである。突角部南東の出角部分は算木積みになる。残存する石垣の勾配は、突角部東面で75度前後、突角部南面の入角部分で約60度・出角付近では約70度であり、突角部南側で約65度である。

突角部東面石垣の下端は、概ね標高5.2m前後で揃うが、隅角部付近や調査区北端付近にはさらに一石分低く配される石材(図205上-石材1～12)が認められる。調査区北端付近の石材1～11はいずれも同様な淡い青緑色を呈しており、近辺の築石の色調との差異が認められる。この色調の差異は、石材1～11が逸早く埋没したことによるものと見られる。隅角部付近で一石分低く配されるのは石材12のみであるが、その北側に隣接する石材45～49は石材の下半分が低く配されている。これらの石材正面は、標高5.3m付近から上方のみ面的に削り込まれ、その上に積まれる石材と面を揃えるように調整されて

いる。このことは、標高 5.3m 付近まで埋没していたことを示すものであり、根石として埋め込まれていたことを窺わせるものである。また、石材 12 の北側上方に認められる、縦目地の通る不安定な積み方は、その位置から隅角部の積み直しを示すものと捉えることができる。そして、一石分低く配される石材 12 は、それに先立つ隅角部の根石あるいは捨石として据えられた可能性も考えられる。

突角部南面石垣の下端は標高 5.4m 前後でほぼ水平に揃う。この面には、石材 13・57・58・105・147・210 (図 17・205 上) の、それぞれ右側面や上面を通る目地を境として、上半部が後退あるいは下半部が張り出すようなズレが生じている。その原因は不明であるが、この目地を境として石材の大きさや刻印の分布が変化することから、石垣を構築する際の何らかの境界に該当することが考えられる。

突角部南側石垣の下端は、直線的に斜行して入角部分に向い緩やかに高くなる。その標高は 5.5~5.9 m であり、南北での高低差がほぼ石材一石分である。この石垣の下端がほぼ標高 5.4m であるため、突角部南側の入角付近は、周辺よりも一石分浮いた状態となる。しかし、その下には石垣の並びとはやや方向性の異なる 3 石の石材 (図 17・205-石材 222・223・224) があり、石垣基底石の前面下端をこれらの上面に架けるように据えて、これらを根石として扱っている。なお、突角部(東面・南面)石垣とこの突角部南側の石垣は一連のように見えるが、この石垣の正面に突角部石垣を当てるように構築しており、構築順序のうえでは両者に先後関係を認めることができる。また、この石垣は、突角部石垣と接する部分から北側へは僅かに延びる程度であり、控え部分がほとんどない。

石垣に使用される石材は、いずれも福井市足羽山から産出する火山礫凝灰岩である「笏谷石」と見られる。石材の形状は、比較的直方体に近い形状のものを基本とするが、歪な多角形を呈するものも認められる。石垣の内部に隠れる石材の鱸(背後)部分については、台形や三角形に近い形状を呈するものもある。また、比較的整った石材であっても、すべての面が整美に加工されるものは認められず、粗割り面が残る。歪な形状の石材でも自然の転石をそのまま利用したのではなく、粗割り調整が施される。算木積みとなる隅角部付近には、比較的丁寧に整形された石材が使用される。石垣の正面となる部分については、いずれの石材も平坦に削られ、鑿などによる調整痕が残る。ただし、笏谷石の石質上、表面の剥落した石材が多い。なお、突角部石垣の北端(調査区北端)付近に、整美に整形された石材(図 205 上-石材 62~65・109~112)が纏るが、この一画の整美な石材にのみ刻印が認められないことから、新たに追補された石材であると考えられる。石垣の根石に使用される石材は、やや小振りで鑿調整がきちんと為されないものが確認される以外に、その形状・規模など、他の石材ととくに相違する点は認められない。

各石材の石垣正面における寸法(表 35)は、必ずしも規格的な石材が使用されているわけではないため、高さ 0.65~1 m・横幅 0.25~1.2m と大きなばらつきがある。その中でも、とくに高さ 0.3~0.4 m・横幅 0.5~0.6 m を正面寸法とする石材が多い。石材寸法は、高さ 0.3~0.4 m・横幅 0.4~0.5 m・奥行 0.6~0.8 m の範疇に含まれるものが多い。

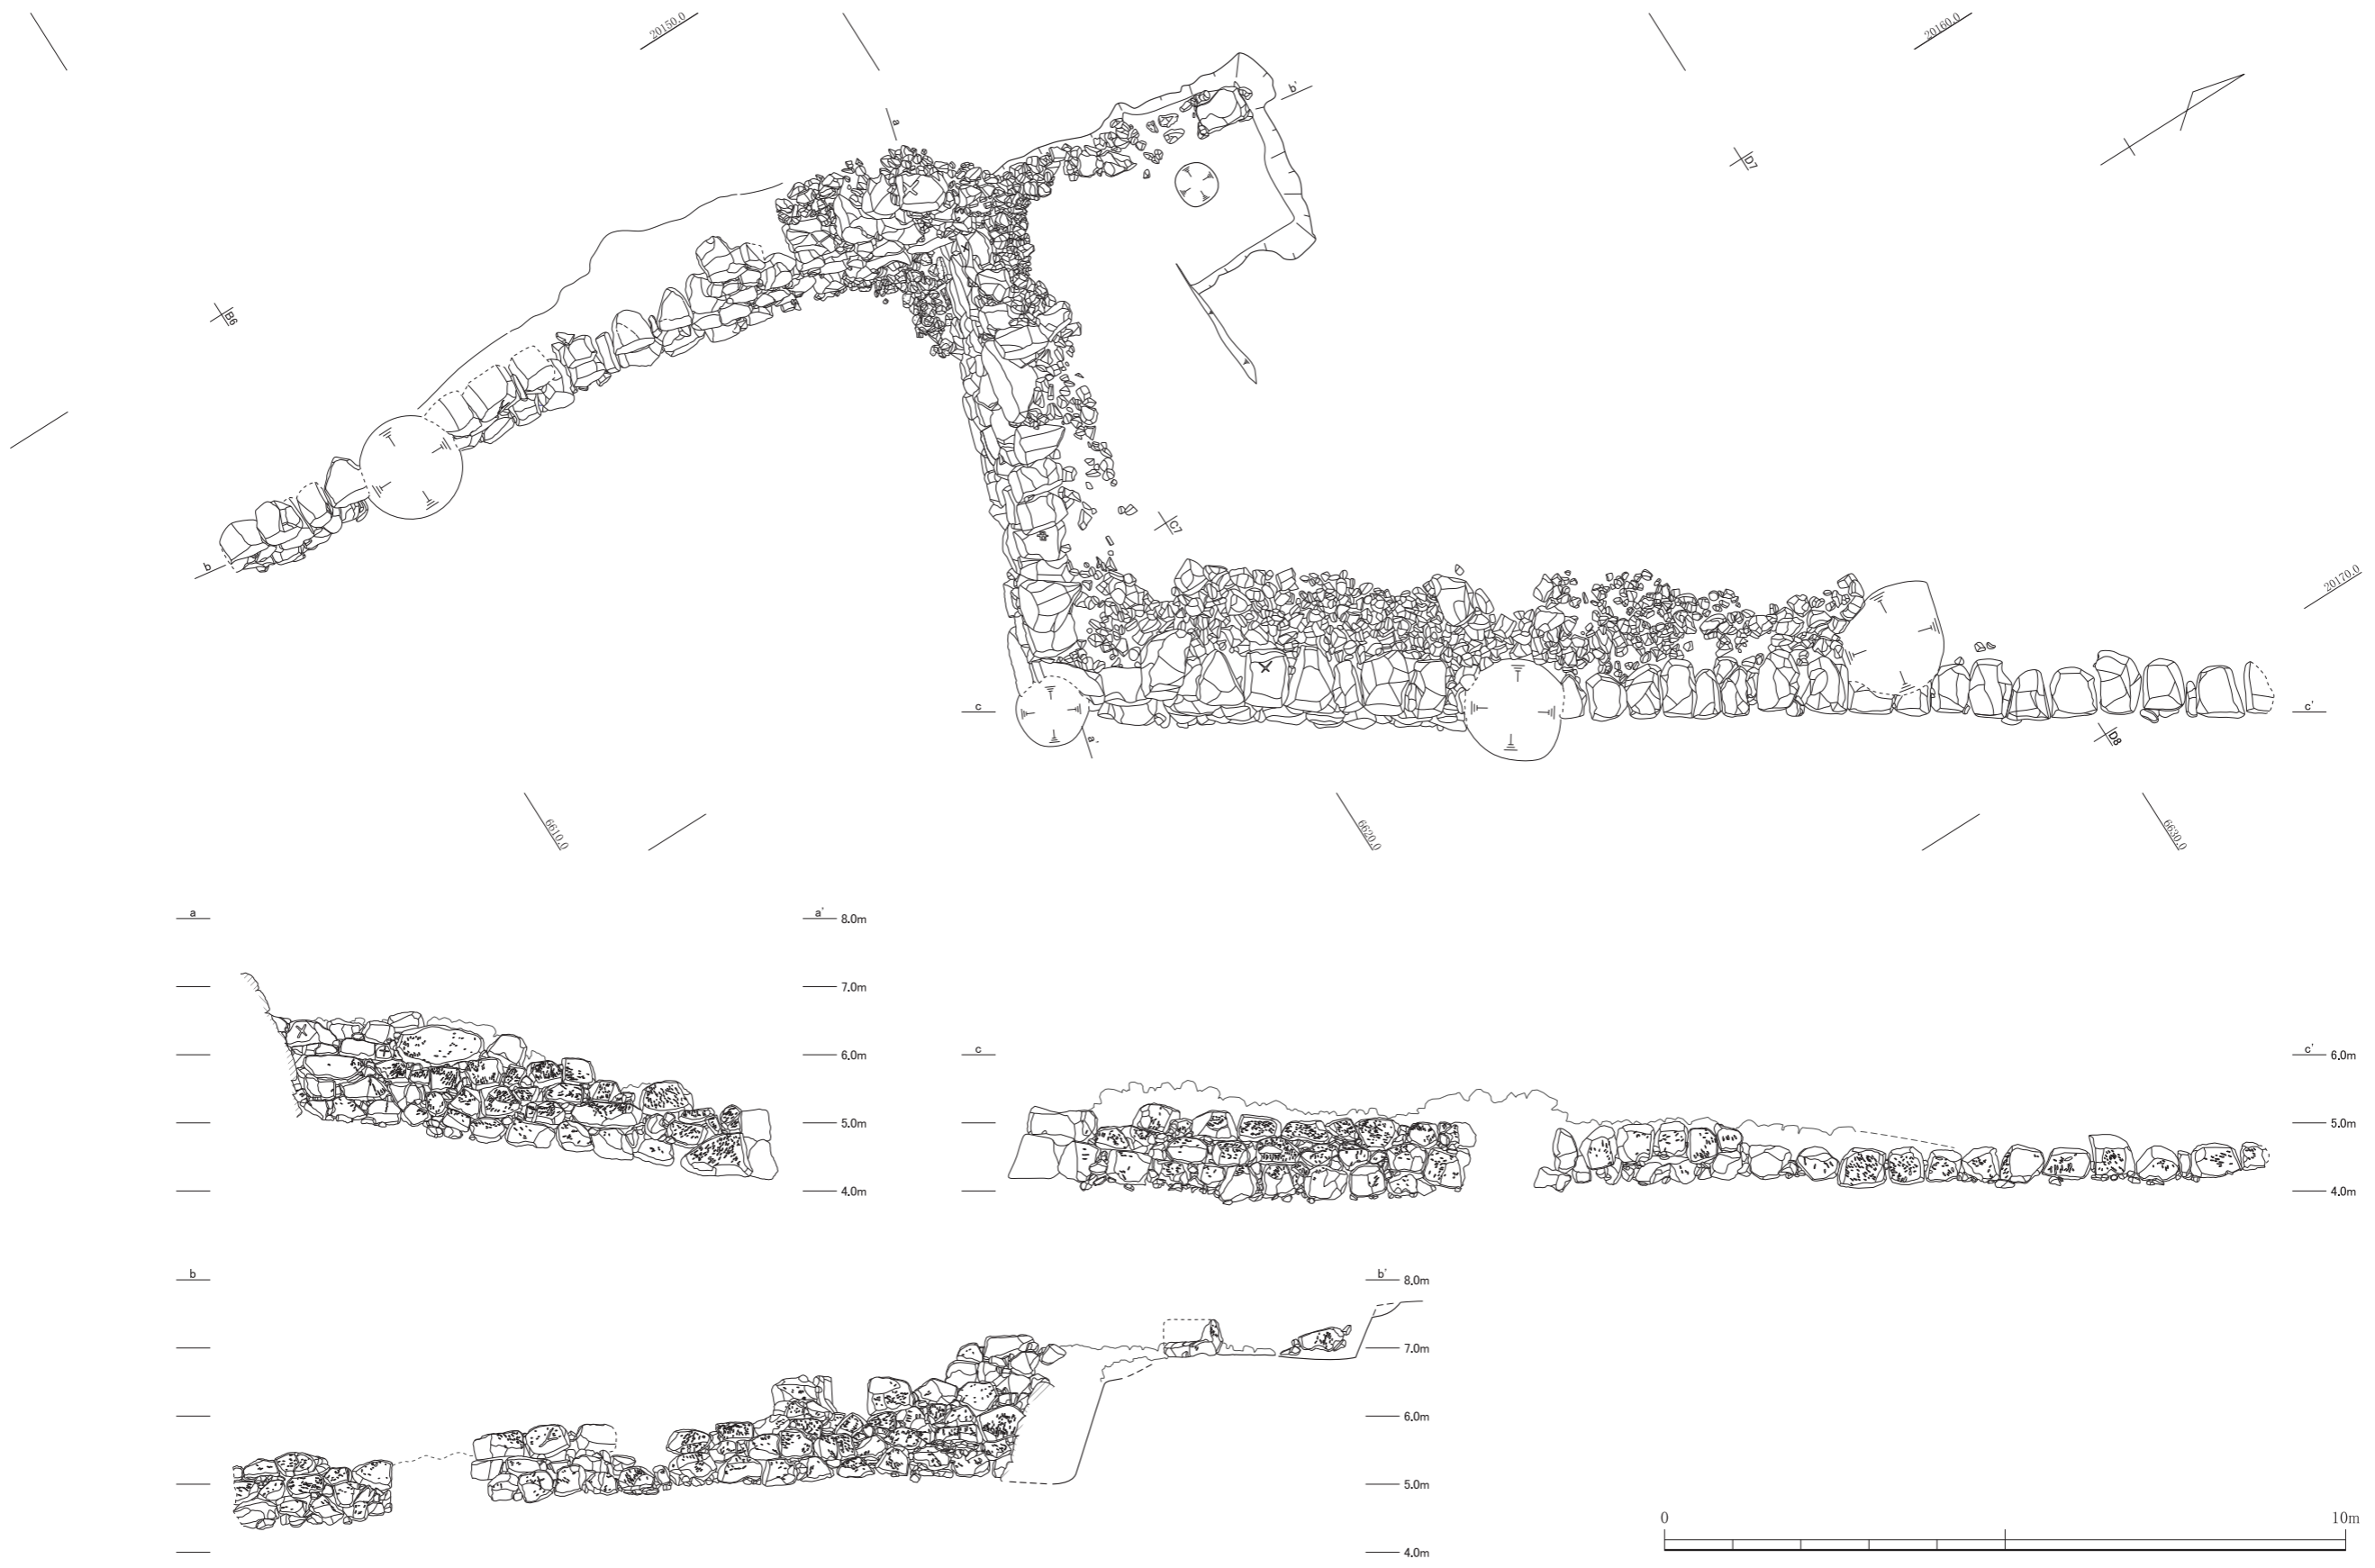
图20 百間堀西側 石垣II (S=1/100)

検出した石垣(図20)は、突角部の東面・南面と突角部南側の東面する石垣であり、それぞれ北東-南西・西北西-東南東・北-南方向に延びる。それぞれの検出長は、約18.5m・約7m・約12mであり、総延長37.5mに及ぶ。石垣石材は、場所によって残存状況が異なるが、概して3石前後が積まれた状態で残存しており、その高さは1m前後である。最も良好に残存する箇所は、6石程度の石垣石材が積まれた状態であり、その高さは約2mである。突角部南東の出角部分は、調査前に地下駐車場の工事により破壊されたが、辛うじて算木積みであることが確認できる。残存する石垣の勾配は、突角部東面で約80度、突角部南面で約70度、突角部南側で約75度である。

なお、突角部南側の石垣は、突角部の石垣と接する部分で途切れるが、その北側に栗石・石垣石材の残欠が直線的に連なるように確認されることから、本来は約4.5m分突角部上に突き出して構築されたものと見られる。ただし、この部分は突角部造成土中に埋め込まれる部分である。石垣石材の残欠は、構築時の地形根切り内に納まった状態であり、二次的に移動した痕跡は認められない(図9・20)。そのため、福井城築城時より残存したものと見られる。地形根切りは、部分的に削平を受けるが長方形を呈すようであり、南北約5m・東西約3m・検出面からの深さ約1mである。

突角部東面石垣の下端は、概ね標高4.2m前後で揃うが、部分的な沈み込みにより波打つような状況である。石材の寸法や様相の似通ったもの下端が揃うような節があり、あるいは作業工程の違いなどの反映であることも考えられる。突角部南面石垣の下端は、緩やかに直線的に斜行しており、入角部分では標高約5m、出角部分では標高4.2mである。この面の中程に斜めに通る目地が認められ、その状

況から出角部分を先に構築したことが捉えられる。残りの部分は、石材を石垣と石垣の間を埋めるように充填する。突角部南側石垣の下端は、入角部分より約5mまでは標高約5mであり、それより南側へは緩やかに斜行して低くなり、調査区南端部分では標高約4.3mである。

石垣に使用される石材は、裏込栗石を含めていずれも笏谷石であり、他の石材は認められない。石垣石材の形状は、必ずしも直方体を志向するとは言えず、加工されていても自然面の様相が窺える部分が残る。石垣の正面については、いずれの石材も平坦に削られており、鑿などによる調整痕が残る。ただし、笏谷石の石質上、表面の剥落した石材が多い。石垣の根石として最下段に使用される石材は、やや小振りで鑿調整の行き届かないものが認められる以外は、その形状・規模など他の石材ととくに相違するところは認められず、積み方にも変化が認められない。なお、胴木組は、その痕跡も残らず、あるいは備えられなかったことも考えられる。

各石材の石垣正面における寸法(表36)は、高さ0.15~0.6m・横幅0.25~1.25mと大きなばらつきがあるが、そのうち高さ0.25~0.35m・横幅0.4~0.5mを正面寸法とする石材が多い。石材寸法は、高さ0.3~0.4m・横幅0.5~0.6m・奥行0.65~0.7mの範疇に含まれるものが多い。

刻印は、石垣石材157点中48点に、12種類を確認した。石垣の根石として利用された石垣の石材222・223・224には、石垣にしか認められない刻印が施されており、石垣構築時に露出すると見られる部分に刻印が認められることから、その刻印は石垣構築時に現地で刻んだものである可能性がある。また、墨書(墨痕)のある石材を3点(図20・205下-石材6・14・64)確認した(図21)。

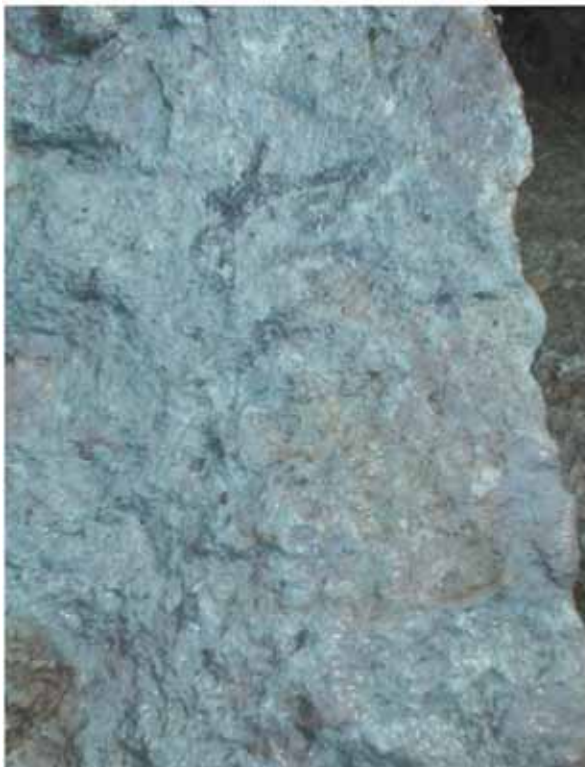
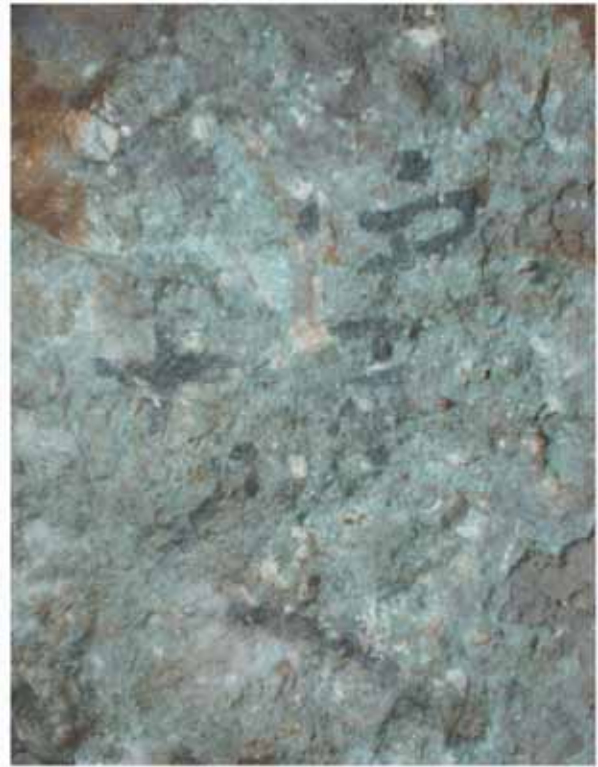
図21 石垣 石材の墨書

石垣 石材6 墨書

市垣 石材64 墨書

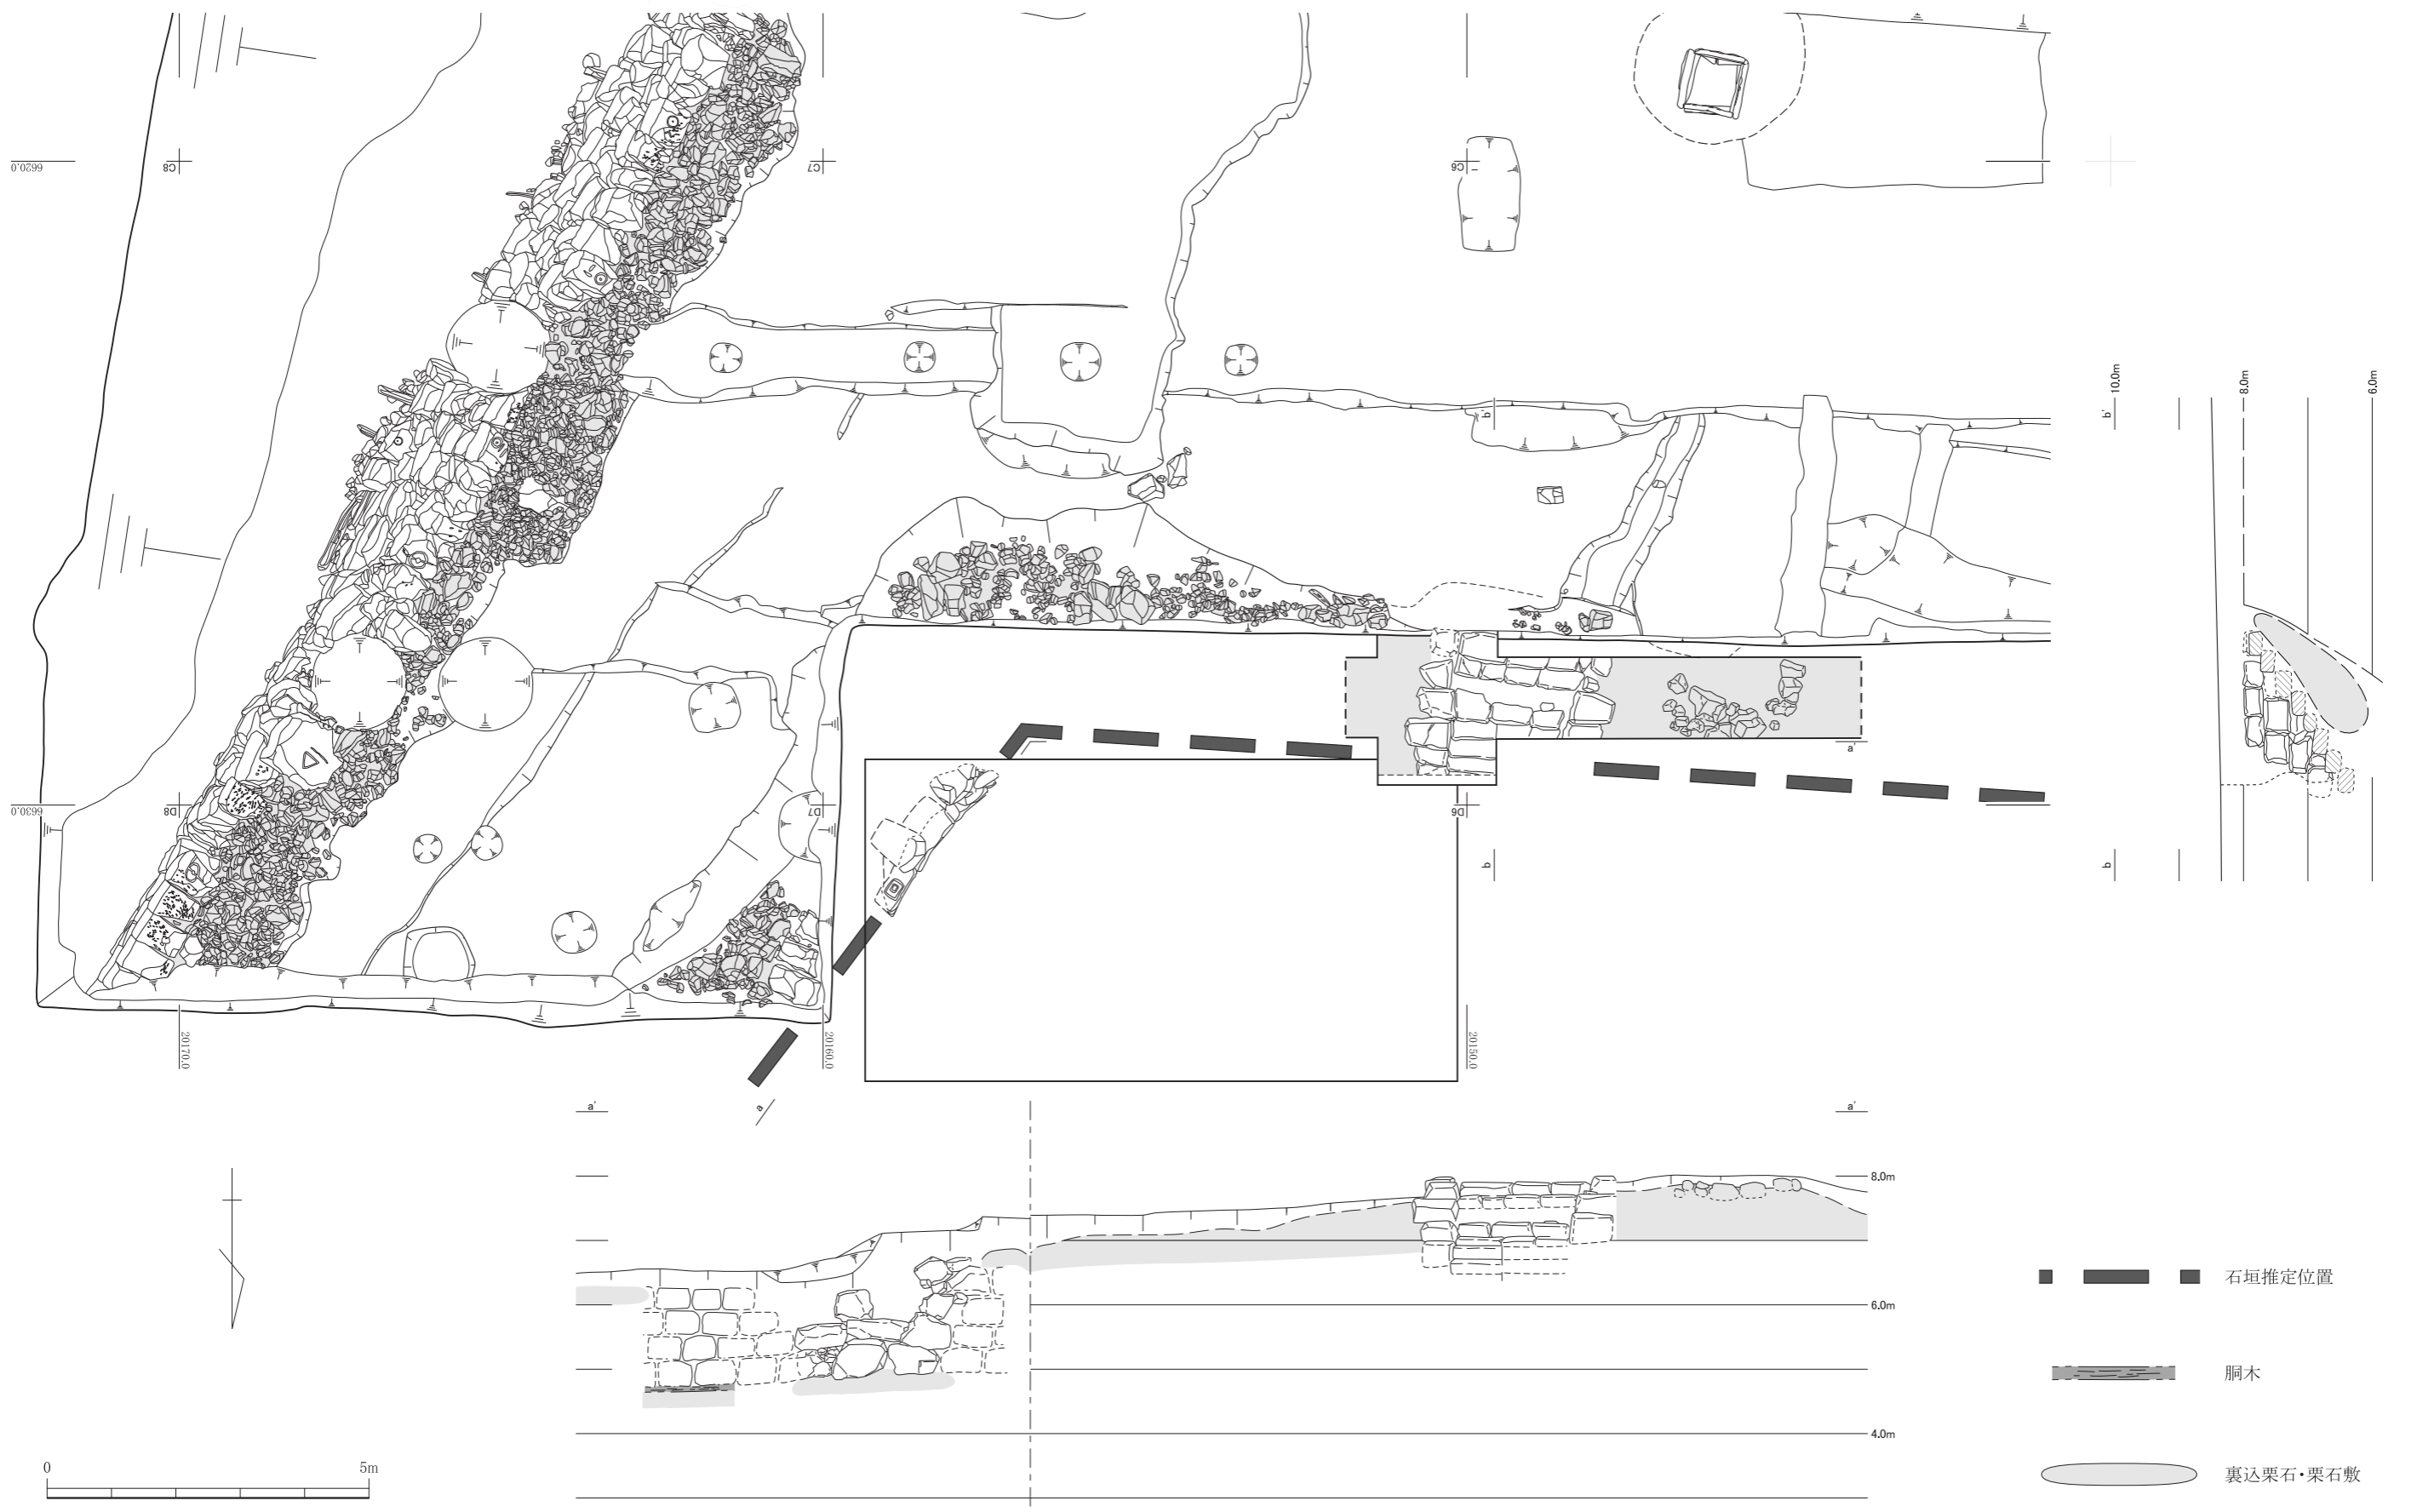
图22 石垣X(02-10-06-7)と階段(試掘・立会) (S=1/100)

**石垣X** 石垣Xは、石垣・と対になり突角部を形成する(図8・22・23)。検出した石垣は、北西に面した突角部の背後となる石垣であり、北東-南西方向に延びる。検出長は約5m分である。2~5石前後の石材が積まれた状態で残存しており、最も良好に残存する箇所での高さは約2mであり、勾配は約80度である。石垣の下端は、標高約4.7~5mで南側へ向って高くなる。石垣石材は、いずれも笏谷石であり、その形状・規模には大きなばらつきがある。胴木組については、胴木と見られる部材を確認した(図23・図版29)が、石垣の検出位置の関係などから胴木組の面的な検出が不可能であり、胴木組形式は特定し得ない。しかし、跳木が確認されないことから、枕胴木組の可能性があろう。

刻印は、残存する石垣中には1例を確認したのみであるが、崩落した石材には3例認められる。このうち2例は石垣にのみ、1例は百間堀東側石垣にのみ共通の刻印が認められ、他の1例は類例が認められない。石垣中にて確認した刻印は、「回」状の刻印であり、石材の上面に刻まれる(図22)。

石垣本体は僅かな部分を検出したに過ぎないが、確認される地形根切りや栗石などから、石垣は60度前後屈曲する入角となることが窺える。この入角は、突角部の基部となる箇所である。石垣Xの背後に確認される地形根切りの掘り方は、北東-南西方向に約9m延び、その南端で西北西-東南東に方向を変えて10m程度延びる。栗石の状況から、北側・西側ともにさらに石垣が延びるものと見られる。

この西側で、本調査以前に行われた試掘調査や事業対象地周囲に鉄骨を打ち込む際の立会い調査などにより、狭長な範囲ではあるが面的な調査が為されている。その結果、栗石中に構築された階段を検出した(図15・22)。階段は7段分(5段目欠落)を確認し、その規模は幅約1.8m・検出高約1.5m・一つの段差0.2m前後である。この階段の両側には、内側を面とする石垣状の壁がある。階段部分の石材は、0.3×0.5×0.2m程度の扁平なものであり、壁面部分の石材は、0.5×0.6×0.4m程の石垣石材と違わない寸法である。これらの石材はいずれも笏谷石である。

階段の位置は、平面的には石垣Xの地形根切り内に納まるものであり、立面的には残存する石垣X上部と僅かに重複する。その状況から、この階段は石垣Xに備えられたものと判断される。ただし、石垣Xは位置の不確定な部分があり、本来の高さが不明であるため、階段がどのような状態で付設されたのか不明である。石垣がある程度の高さを持っていたのであれば、埋門のような状態であったことも想像される。この階段を示す絵図は認められないが、この対岸の二ノ丸に埋門を描いた絵図(図27上)がある。石垣中に扉が描かれ、その下に階段状の表現がある。また、別の図(図27下)には、二ノ丸の埋門から対岸の石垣(石垣X)へ繋がる橋状の表現が認められる。絵図では直接石垣に橋が繋がる表現であるが、二ノ丸と同様な埋門か階段のようなものが存在し、そこに橋が繋がっていたことが考えられる。絵図に現れる二ノ丸の埋門は太鼓門枡形の近くであるため、それに対峙する部分がこの階段であるとは考えられない。しかし、検出した階段が、そのようなものの一つであった可能性は考えられる。

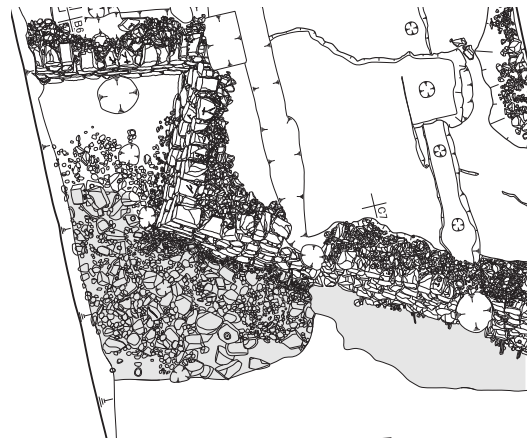
図26 百間堀西側石垣前面 堆積状況② (現説資料などより)

■ 顕著な崩落石材の範囲

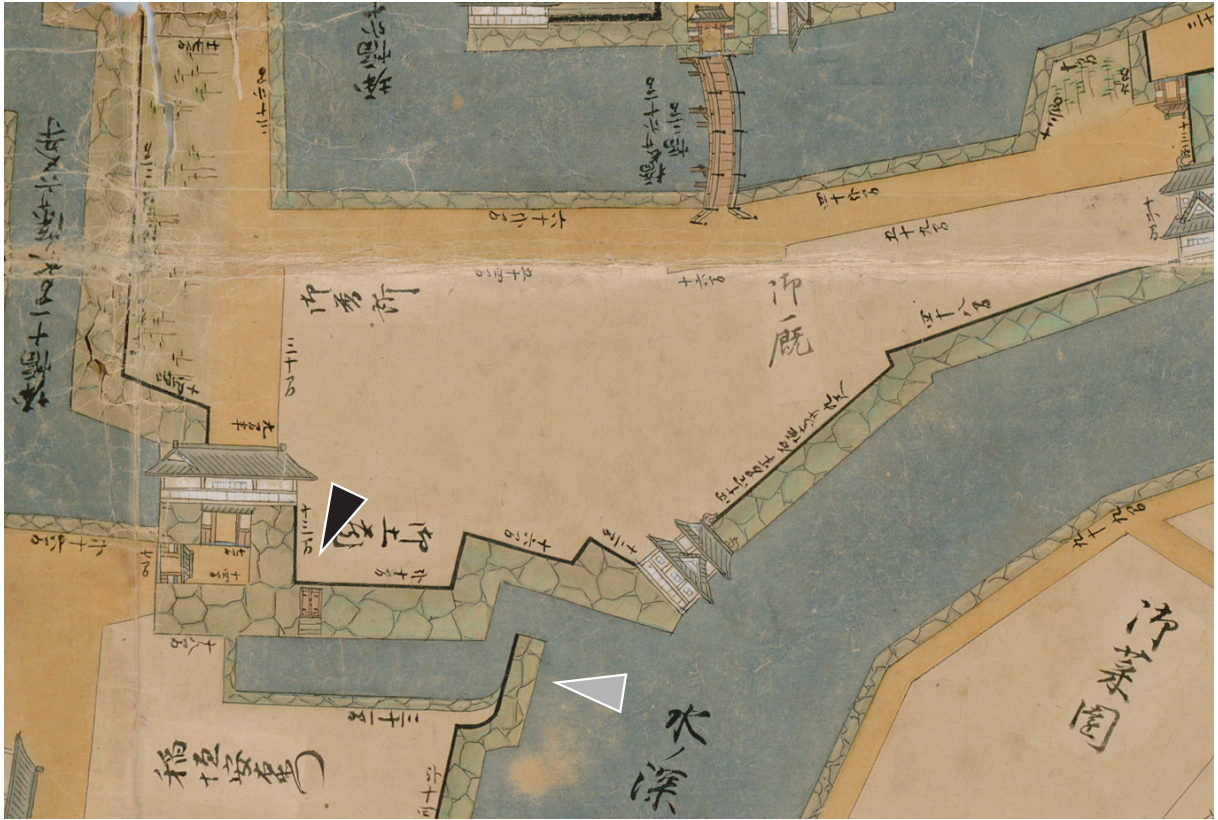
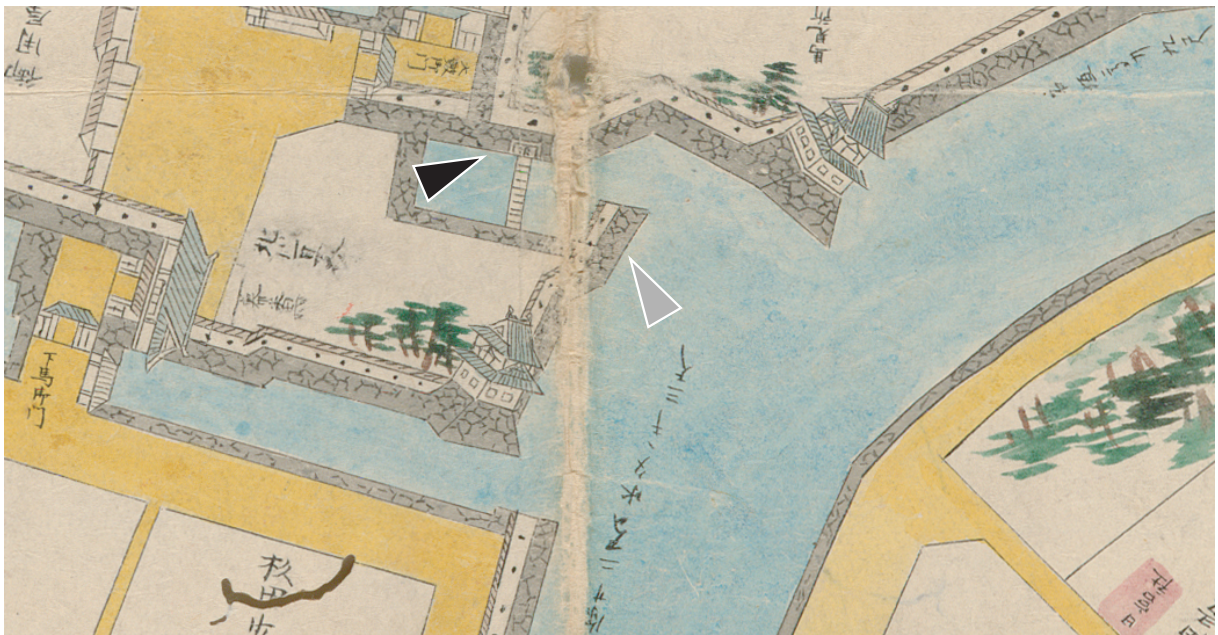
図27 絵図に見る調査地周辺と突角部・二ノ丸埋門

「福居御城下絵図(貞享2年)」松平文庫 松平宗紀氏蔵 福井県立図書館保管

「御城下之図(慶応年間, 明治14年復元作成)」松平文庫 松平宗紀氏蔵 福井県立図書館保管

突角部

二ノ丸埋門

この突角部と同様な防御施設と見られるものが、福井城においても一箇所確認される。それは、北三ノ丸の南西角にて、南側に突堤状あるいは棧橋状に突き出す石垣構造として表現されている(図2・巻頭図版7)。全く同じ表現であり、白壁の塀の表現についても同様である。二つの突角部の位置は、ともに三ノ丸から二ノ丸へ通じる門を側面から直接望むことのできる位置であり、同じ条件の箇所は他にはない。そのため、二ノ丸の門の防御施設として、縄張りに組み込まれたものと考えられる。

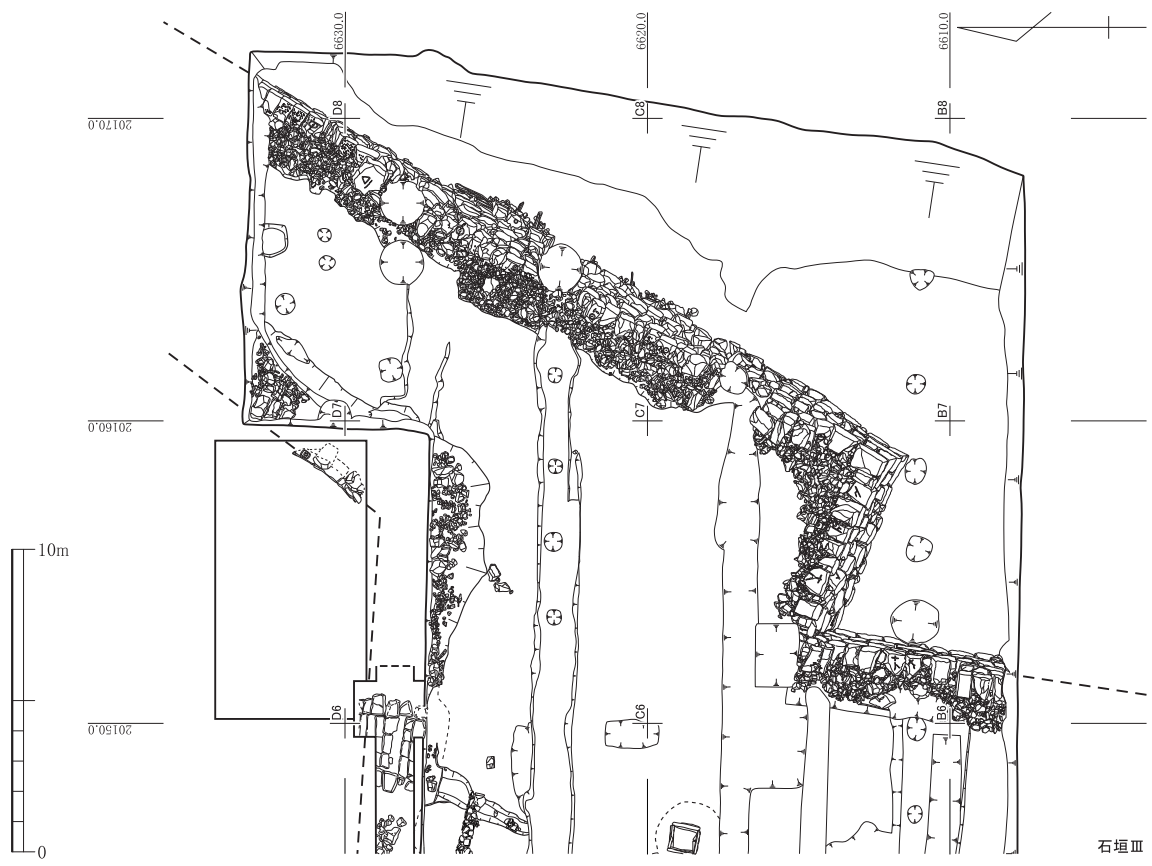
图28 百間堀西側 石垣Ⅲ・石垣Ⅱ (S=1/250)

石垣 百間堀西側における福井城の石垣は、石垣・石垣・石垣Xがある(図8)。石垣・はともに大きく屈曲し、突角部の基部を形成する。これらは、ほぼ同じ位置にて重複し、突角部基部の位置のみ相違する(図28)。この背後の基部は石垣X付近にあたる。以下、調査にて確認した順に詳述する。

角部長軸の南端から3分の1付近に接続することが確認され、これから算出すると突角部北端の位置は変化していないようである。また、突角部の幅は約10mで、ほぼ変化しない。そのため、石垣 から石垣 への変化に伴う突角部の変化とは、突角部南面石垣がそのまま南側へ平行移動し、若干の拡張をしたに過ぎないものと言える。(図28)

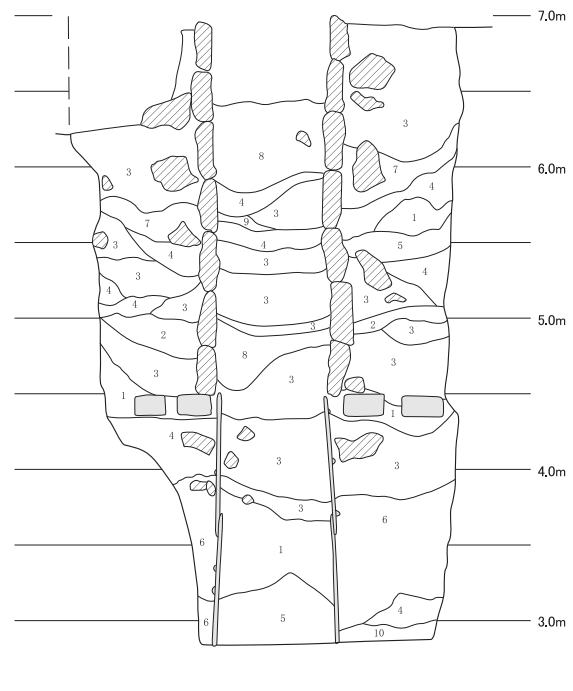
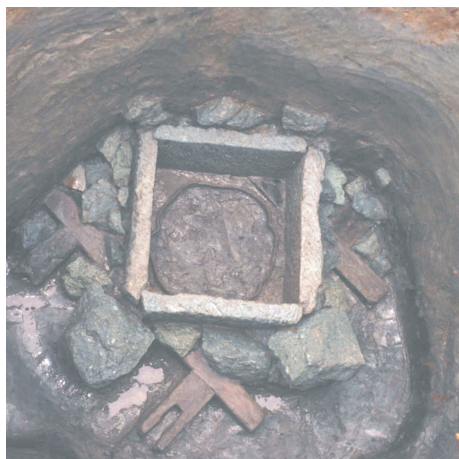
図29 井戸① (S=1/50)

遺構10-1062(図29)は、木製の井戸桶の上に石製の井戸枠を積み上げて形成される。木製井戸桶は、高さ0.9m前後、直径0.8m前後のものを二段重ねにしており、高さ1.6~1.7mになる。この木製井戸桶上端の高さにて、角材による井桁状の基礎を組み、その上に石製井戸枠が設置される。基礎に使用さ

れる角材は、長さ 1.7m 前後・太さ 0.15～0.2m で、臍穴を持つ転用材も含まれる。石製井戸枠は、一辺 1 m 前後の方形に組み合わせたものを 7 段積み重ねており、その高さは約 2.5m である。使用される石材は、長さ 0.8m 前後もしくは 0.9m 前後・高さ 0.3m 前後・厚さ 0.1m 前後であり、鑿などによる丁寧な調整痕が認められる。石製井戸枠は、井桁状の基礎とは角度を約 45 度ずらして積まれており、最下段の周囲には転倒防止のために大きめの礫が埋め込まれている。井戸枠石材・転倒防止の礫はいずれも笏谷石である。特徴的な遺物として、井戸桶内から木製の手桶を検出した。手桶の取手には中央に円孔があり、釣瓶桶として利用されたものと見られる。この桶は、井戸底面に堆積した灰色粘土層上に乗る位置にあり、底面から 0.3～0.5m 浮いた状態で検出した。井戸掘り方は、平面形態は東西にやや長い楕円形を呈し、規模は南北約 2.5m・東西 2.7m、検出面からの深さ約 4.1m である。なお、掘り方壁面の底面から 1.4m 前後の部分（標高約 4.2m）に平坦面がある（図 29）が、これは福井地震（1948 年）の影響により生じた段差であり、これより上層が南西側へ移動したことにより生じたものである。掘り方北東側では、生じた段差によりオーバーハングとなった部分に、石製井戸枠の井桁状基礎が潜り込んでいた。今回の調査では、おもに東西方向を遺構図化の主軸としたために、土壌の移動方向の僅かな相違により、このような井戸に残る地震の痕跡を図に表すことができなかった。

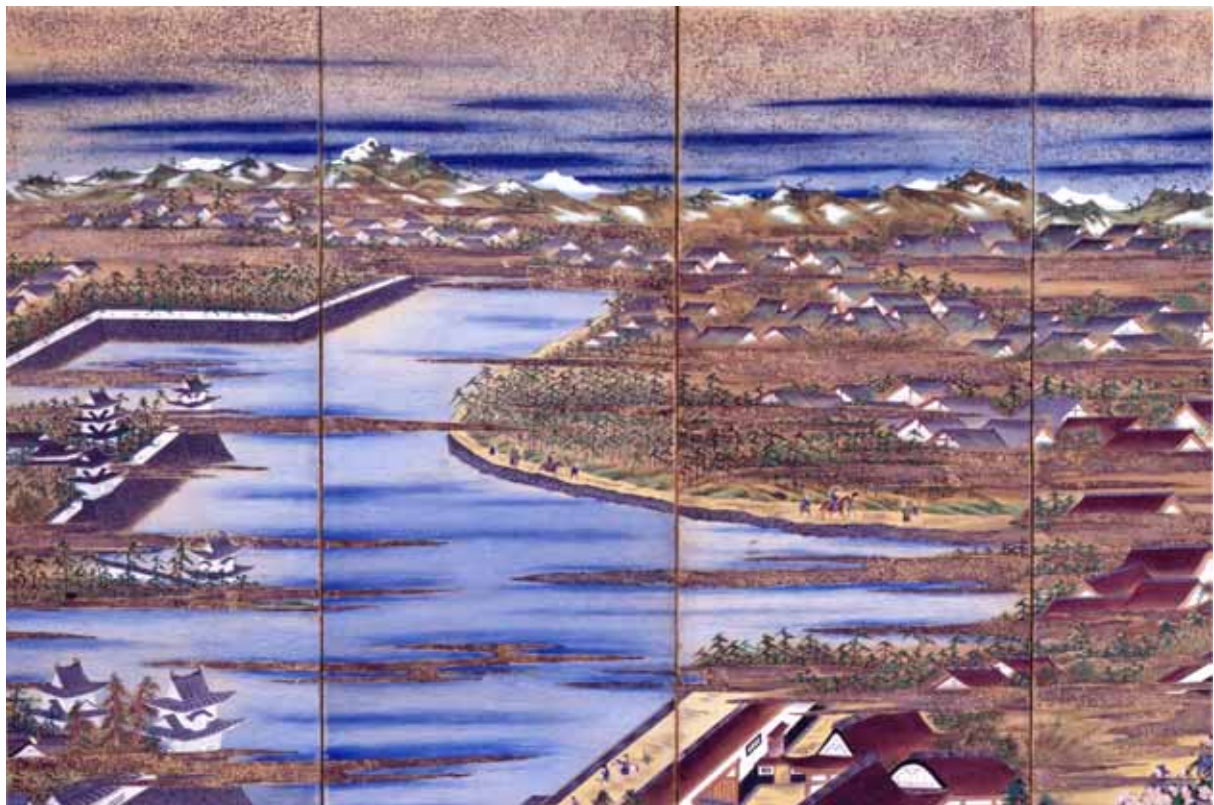
図 38 百間堀東側の情景(「紙本馬威図六曲屏風」福井県立歴史博物館所蔵)

なお、絵図などにより、この石垣の背後に沿う道路の存在が確認され(巻頭図版 7・図 2・6・27)、その情景を表すものとして「紙本馬威図六曲屏風(福井県立歴史博物館 所蔵)」がある(図 38)。これには、百間堀や御菜園の状況とともに、百間堀東側石垣に沿う砂利敷道路を徒歩あるいは馬上の武士たちが行き交う様子が描かれる。正月神事である左義長の一環として行われた馬威し(左義長馬)を描く図の背景であるため、省略されている箇所があるものの、当時の石垣周辺の姿を伝える資料である。

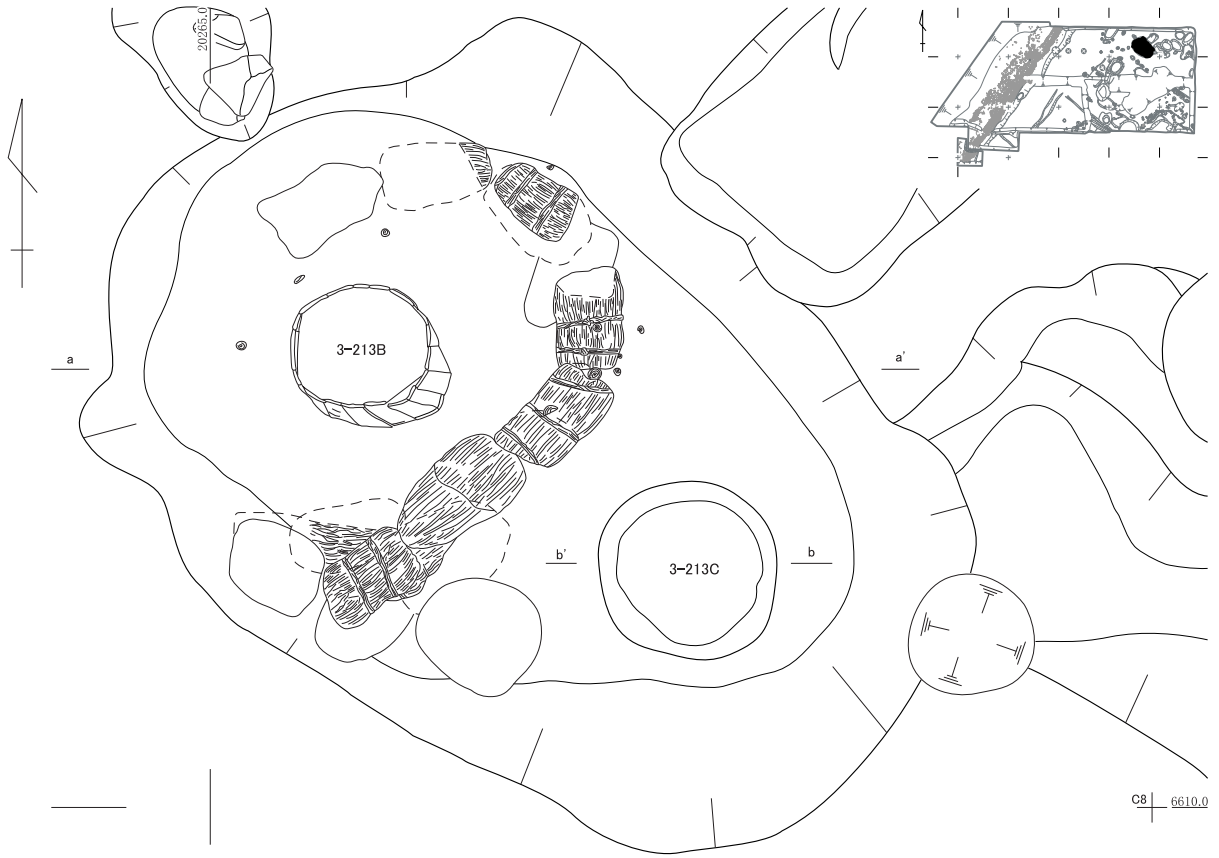
图42 井戸 (S=1/40)

遺構 3-213 は、2 つの井戸（3-213B・C）と廃棄土坑（3-213A）が重複していた（図 42）。最初に掘削された井戸は 3-213C である。3-213C は、底部 0.5m 程度を残して、3-213B の掘方の攪乱を受けていた。最深部の標高は約 3.8m を測る。井戸側は残っておらず、抜き取られた可能性もある。また、3-213C の埋土中からは遺物が出土せず、その掘削・廃絶時期は不明である。

3-213C を埋め立てた後、約 1 m 北西に改めて掘削された井戸が 3-213B である。3-213C よりも約 0.7m 深く、湧水のあるシルト層を掘り込む。3-213B の掘削中、湧水による掘方壁面の崩落を防ぐために、周囲に 2 段の土俵を積み、さらに杭を打ち止める。井戸側は桶を 2 段に接ぐ。下段桶は高さ約 1.8 m であるが、上段桶は上部を 3-213A により破壊されるため、残存高約 1 m である。桶材の板幅が上段

と下段で違うため、作り替えなどの可能性もある。3-213Bは、焼土・木片・土器などの入った土で埋め立てられ(3-213A) 廃絶する。その埋土中に含まれる焼土や遺物の編年観から17世紀後半、寛文の大火(1669年)後の廃絶と考えられる。寛文の大火後、地目が「武家屋敷」から「御菜園」に変化することとも一致する。
