中世の遺構と遺物

1. 遺構

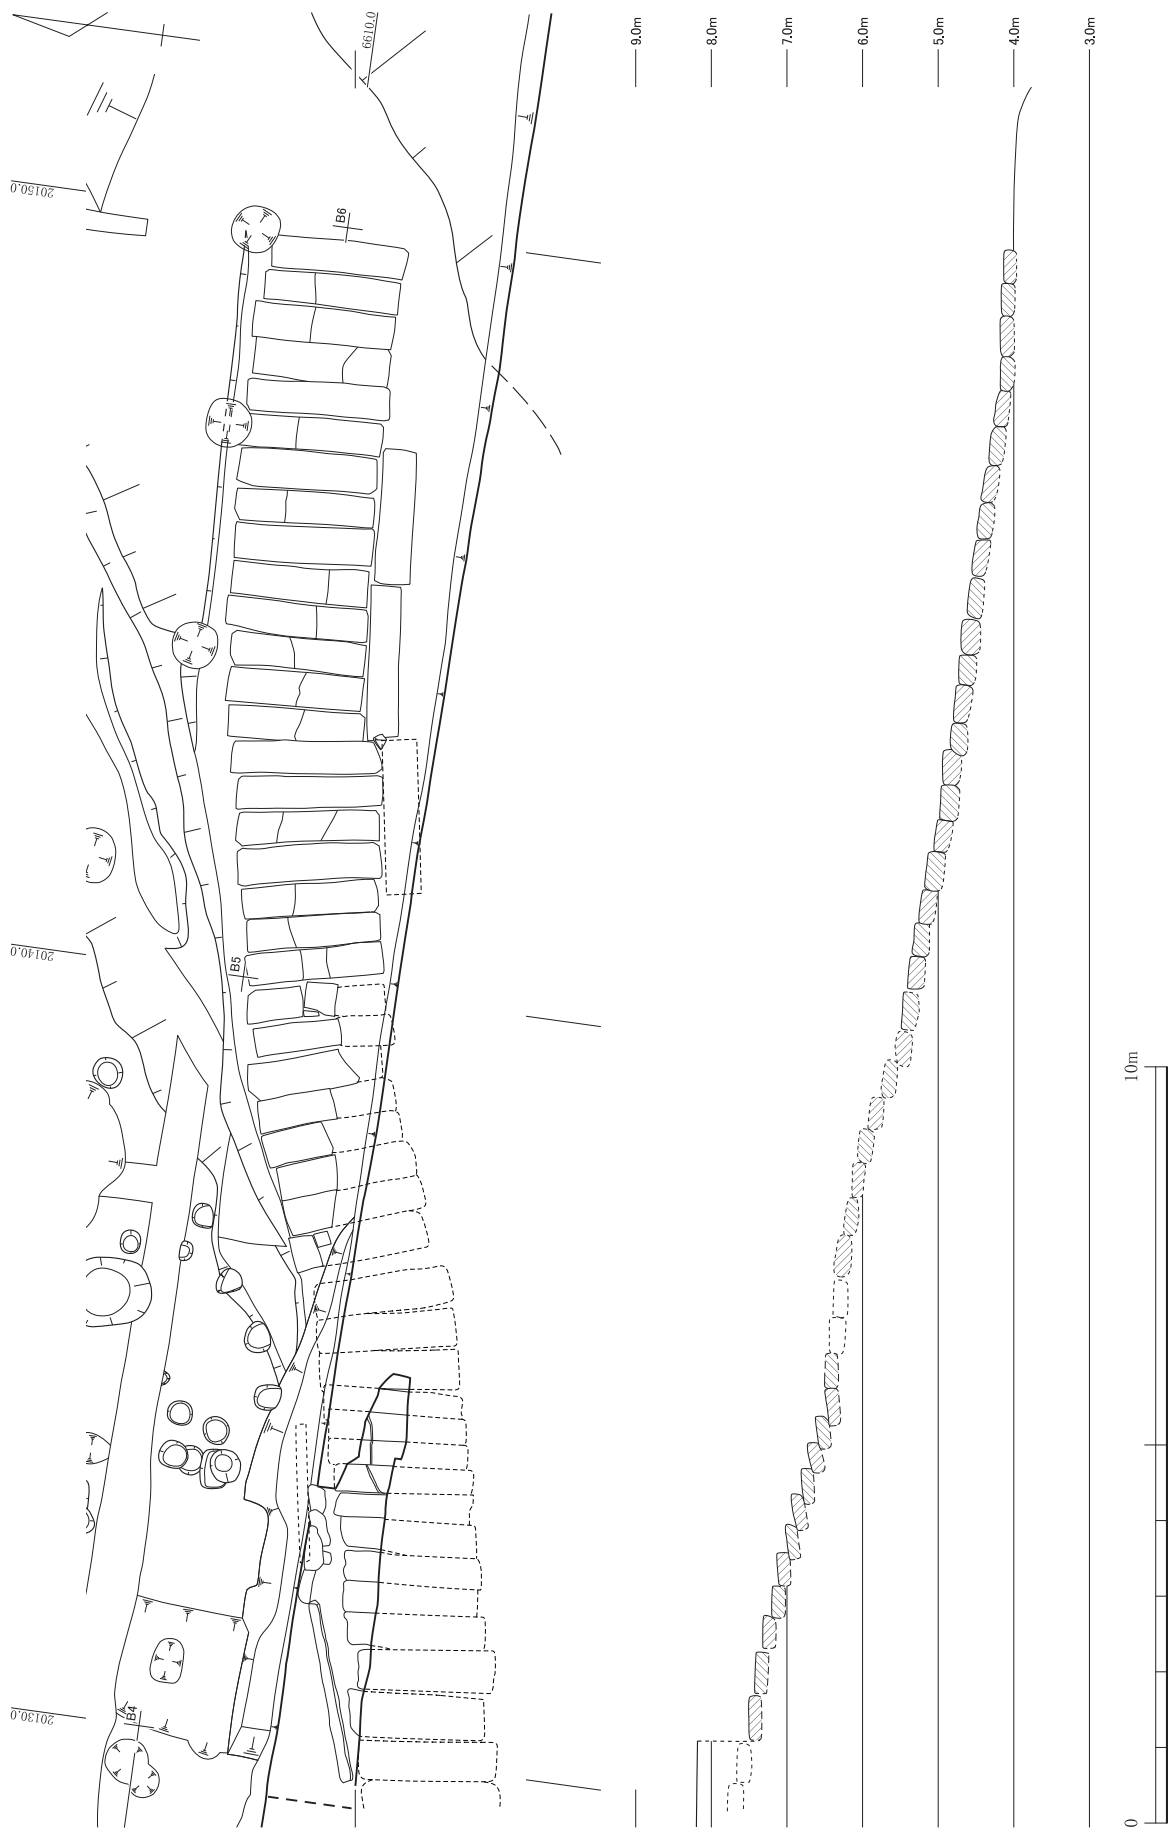
图110 板石敷通路状遺構 (S=1/100)

板石敷通路状遺構 板石敷通路状遺構（図 110・図版 33・34 上）は、西南西から東方へ下降し、緩やかに湾曲しつつ延びる。検出した階段部分の総延長は約 20m分である。あと 1m程度あるいは数段分、石垣背後の砂利敷道路と高さが揃う（図 107）。検出した階段の最上段は標高約 7.5m、最下段は標高約 4.2mであり、その比高は 3.3mに及ぶ。板石は 40 数枚を確認した。このうち 2 枚は階段南縁に沿って配される。また、西端では階段北縁に沿って複数の扁平な石材が立て並べられる。階段の段差は、板石が上下に重なることは少なく、おもに隣り合う板石に高低差を付けて設置することで形成されている。そのため、各段差は比較的小さく、とくに東側の先端部付近では緩やかなスロープ状を呈する。

使用される板石は、いずれも笏谷石製である。粗割り状態の歪な形状であるが、ところどころに鑿による粗い調整痕が残る。表面は、使用のために磨耗したようであり、滑らかである。各板石の寸法（表 39）は、横幅（長さ）1.75～2.05m・奥行（幅）0.4～0.52m・厚さ 0.12～0.19mと大きなばらつきがある。しかし、横幅 1.77～1.81mと 1.85～1.9m、奥行 0.43～0.46m、厚さ 0.13～0.16mの範疇の石材が多く、このうち横幅 1.85m・奥行 0.43m・厚さ 0.13mとする寸法が最も多い。

使用される板石の寸法が大まかにではあるが揃うことから、部分的にしか確認されていない石材が多いものの、ある程度の復元が可能である（図 107・110）。それによると、板石敷通路状遺構は、ほぼ中央付近、B5 杭の辺りで、小さく屈曲することが確認される。この屈曲部分から西側は、石垣の延長線上に沿うように延びており、この屈曲部分付近に、南側へ延びる石垣の北端部があったことが考えられる。なお、この西側の板石敷き上の堆積状況（図 109）によると、板石上より数十 cm は比較的細かな自然堆積層があり、標高 5.8m 前後から上には笏谷石碎片の混入する石垣構築（福井城築城）に関わる大規模な造成土が確認される。東端部付近の板石敷き上には、暗灰黄色の細かな砂が石垣から離れるに従い分厚く堆積するのを確認しており、その部分が水に浸かる状況であったことが示される。

また、板石敷きの北辺に沿って、幅 0.4m 前後の溝が認められる（図 110・113 断面 c・114 断面 a）。この溝は、板石の敷設後整備されたもので、板石敷き上の排水のために側溝として整備されたものと見られる。この溝は素掘りであり、石垣 の下を潜るような位置にあるため、両者が共存したことは考えられない。そのため、石垣 の構築以前に、板石敷通路状遺構のみが存在し機能していた時期の存在が考えられる。なお、B 6 杭の 2 m 程度北側に、板石敷設後に掘削したと見られる痕跡を断面にて確認した（図 113 断面 d）が、これは溝状にはならず土坑となるようである。その位置から石垣 ・板石敷通路状遺構が役目を終えた後の所産と見られる。

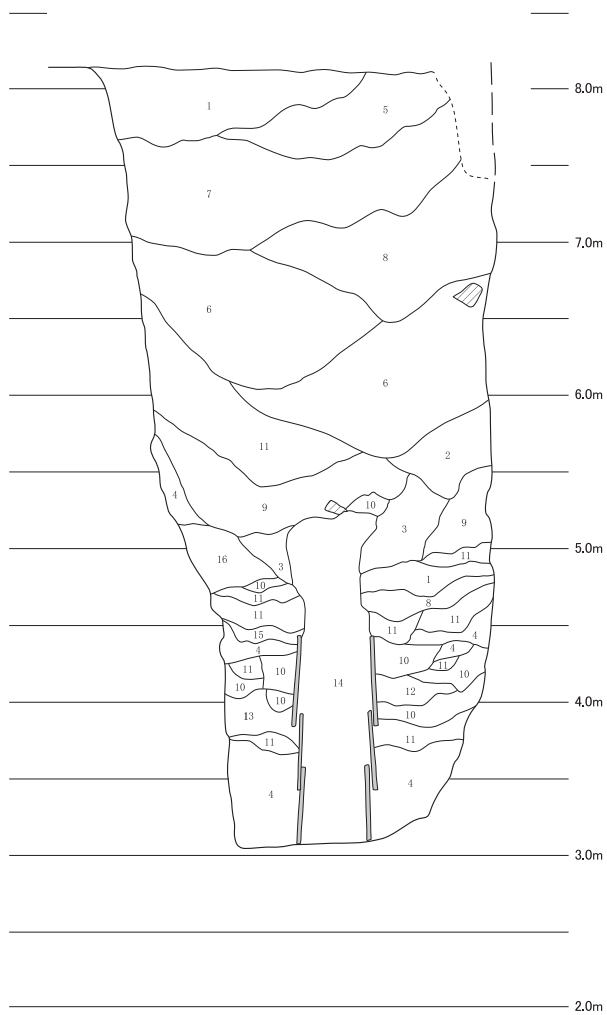
図118 井戸② (S=1/50)

遺構10-1009は、木製の井戸桶を持つ井戸である(図118)。残存する井戸桶は、高さ0.5~0.6m・直径0.5m前後のものを三段重ねにしており、高さ1.4m前後になる。掘り方は、北西-南東に長い楕円形を呈しており、井戸桶は中央からやや南東に位置する。掘り方の規模は、上面で約3m×約2.5m、深さ約5.2mである。なお、標高5m前後に認められる掘り方の屈曲は、福井地震の影響によりその部分より上層が東側へ移動したことに起因する。検出した遺物は、16世紀後半代を中心とする。

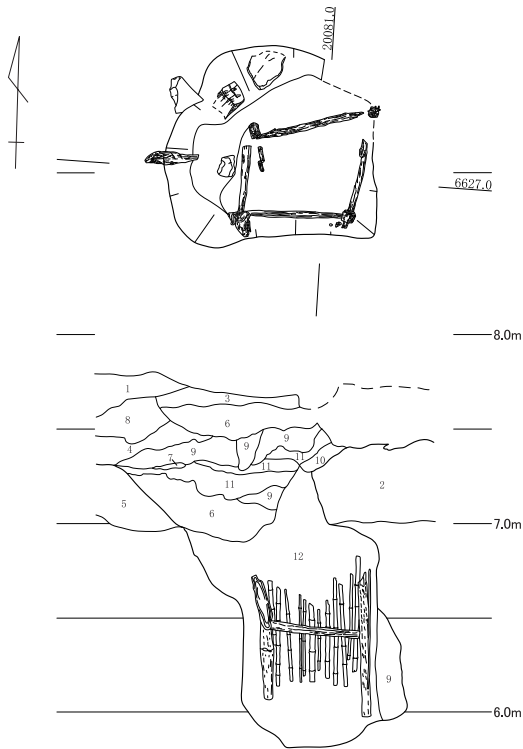
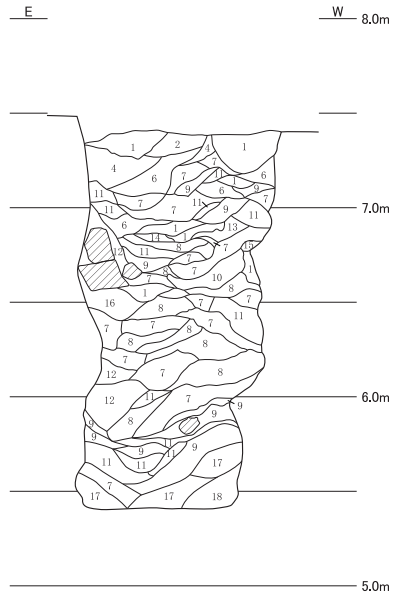
図120 井戸④ (S=1/40)

遺構9-141は、内部に木製の囲いを持つ(図120)。この囲いは、四隅に支柱を立て、それらを四角く繋ぎ、その周囲を多数の細い竹で囲うものである。この囲いが井戸桶として機能したとは考えられず、竹材が疎らで濾過機能を果たしたとも考えられないが、ここでは井戸とする。囲いの平面形は一辺0.5~0.6mの台形を呈する。高さは0.8~0.9m分を確認した。竹材は長さ0.5m前後のものが残存するが、本来の長さは不明である。遺構の重複が激しく、掘り方の上面での検出ができなかったが、底面付近では一辺1m前後の歪な方形として確認される。断面にて確認される掘り方の深さは、1.5m前後である。標高6.6~7mに福井地震の影響が見られる。検出した遺物は、16世紀後半代を中心とする。

遺構4-6017・5024・5025・5026・5027は、いずれも素掘りの井戸である(図120)。このうち4-5024・5025・5026・5027は、それぞれに重複関係がある。その重複関係だけでは、先後関係の不明な部分が残る。しかし、これらが湧水を求めてより深く掘り直したものであるとすると、その先後関係は4-5027
4-5024 4-5025 4-5026と推測される。

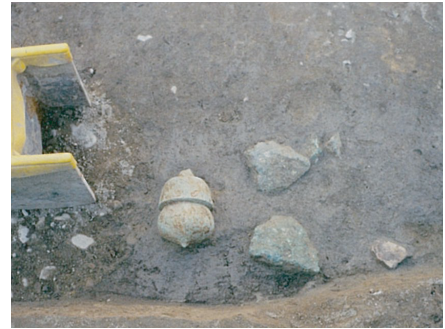
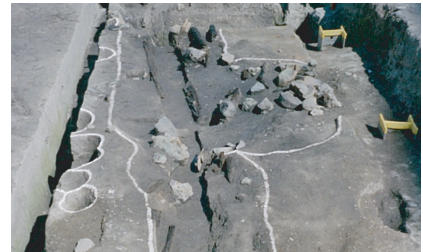
図121 土坑① (S=1/60・1/80)

土坑 土坑は無数に確認される。そのため、ここではおもに埋土中に遺物の集積が認められる廃棄土坑を扱う。以下に状態の良好な6基を図示した(図121~123)。遺構10-1135は、東側を欠くが、平面形は方形あるいは長方形を呈するものと見られる。規模は2.2m×1.7m以上・深さ1.2mである。上層には、笏谷石片とともに五輪塔の空風輪が廃棄されており、埋土中に炭化物の顕著な層が確認される。遺構2-226は、砂利敷道路下に埋め込まれた廃棄土坑である。平面形は東西に長い楕円形あるいは隅丸長方形を呈し、規模は2.2m×1.5m・深さ0.15mである。埋土中に焼土の顕著な層があり、笏谷石片とともに数個体分の石臼片が廃棄される。遺構4-819は、径1.6m・深さ約1.5mで、埋土中には炭化物と笏谷石片が疎らに含まれ、底部付近にて宝篋印塔の笠部を検出した。遺構4-534は、近世の廃棄遺構10-1005により破壊されるが、平面形は東西に長い楕円形あるいは隅丸長方形に復元できる。その規模

は約 3.4m×2.2m以上・深さ 0.9mである。埋土中に焼土・炭化物が、わりと顕著に確認される。

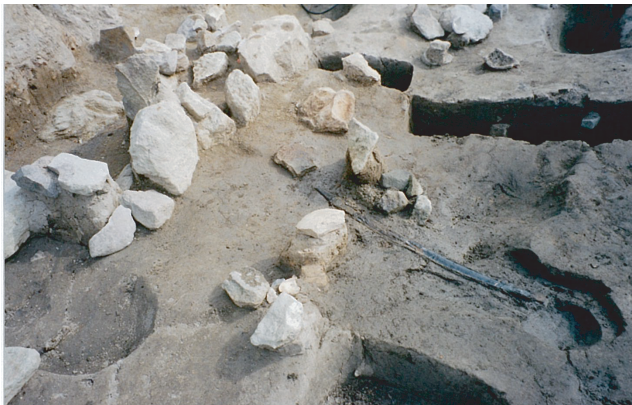
図123 土坑③ (S=1/40)

No.	土色	土質	炭化物	焼土	植物	笏谷石 (cm)	その他の石 (cm)	備考
1	黄灰色	2.5Y4/1	粘質土	中	中		中(φ0.5~2.0)	
2	黄灰色	2.5Y4/1	粘質土	少				
3	灰色	5Y4/1	粘質土	少			少(φ1.0~2.0)	
4	灰色	5Y4/1	粘質土	少	中	少(φ5.0)	少(φ1.0~4.0)	
5	灰色	5Y4/1	粘質土	少	少		少(φ1.0~3.0)	
6	灰色	5Y4/1	粘質土	少	中	少(φ3.0~5.0)	中(φ1.0~2.0)	
7	灰黄褐色	10YR4/2	粘質土	少	少			
8	灰黄褐色	10YR5/2	粘質土	少	多			
9	黒褐色	2.5Y3/1	粘質土	少	少			
10	黒褐色	10YR3/2	粘質土	少	多			
11	オリブ黒色	5Y3/1	粘質土	少	少	少(φ2.0~3.0)		
12	オリブ黒色	7.5Y3/1	粘質土	少	少		少(φ1.0~3.0)	
13	灰オリブ色	5Y5/2	粘質土	少	少		少(φ1.0~3.0)	
14	灰オリブ色	5Y4/2	粘質土	中	少			
15	灰オリブ色	5Y4/2	粘質土	中	多	少(φ1.0~3.0)		焼土層
