# ここがわかった! 戌亥櫓周辺崩落石材回収調査成果

# 熊本城

～復興に向けて～

令和6年度  
春夏号

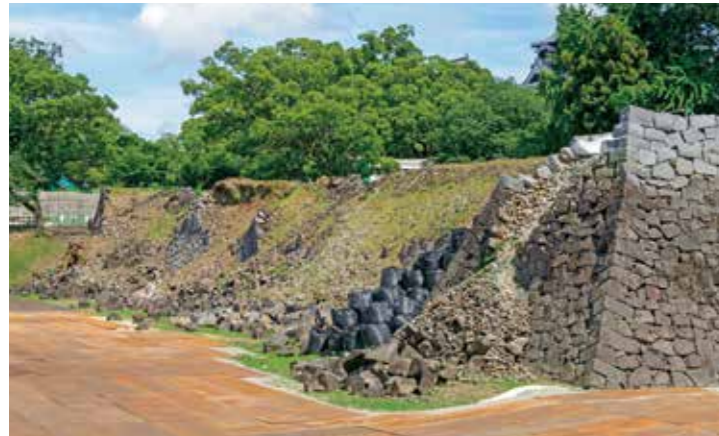
石材回収前の戌亥櫓周辺石垣

令和5年(2023)7月から令和6年(2024)2月にかけて、西出丸の戌亥櫓周辺石垣では、約3,000石の築石の回収を行いました。

築石1点1点を測量しながら回収していった結果、この石垣も他の石垣と同様に栗石が沈み込んで石垣が中程から折れるように崩落する、いわゆる「く」の字状の崩落パターンを確認しました。

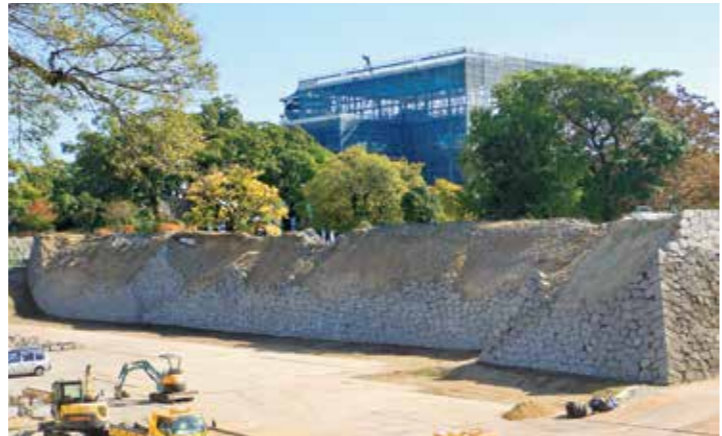
石材回収が完了した戌亥櫓周辺石垣

今後は石材の崩落地点や写真などを基に崩落前に積まれていた位置の特定を行い、石垣の復旧設計が進行する予定です。

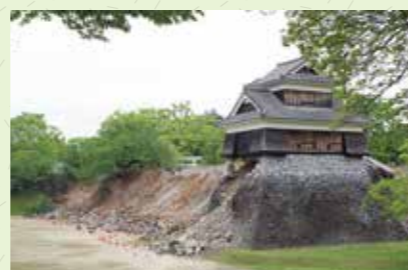
被災直後の戌亥櫓と崩落した石垣

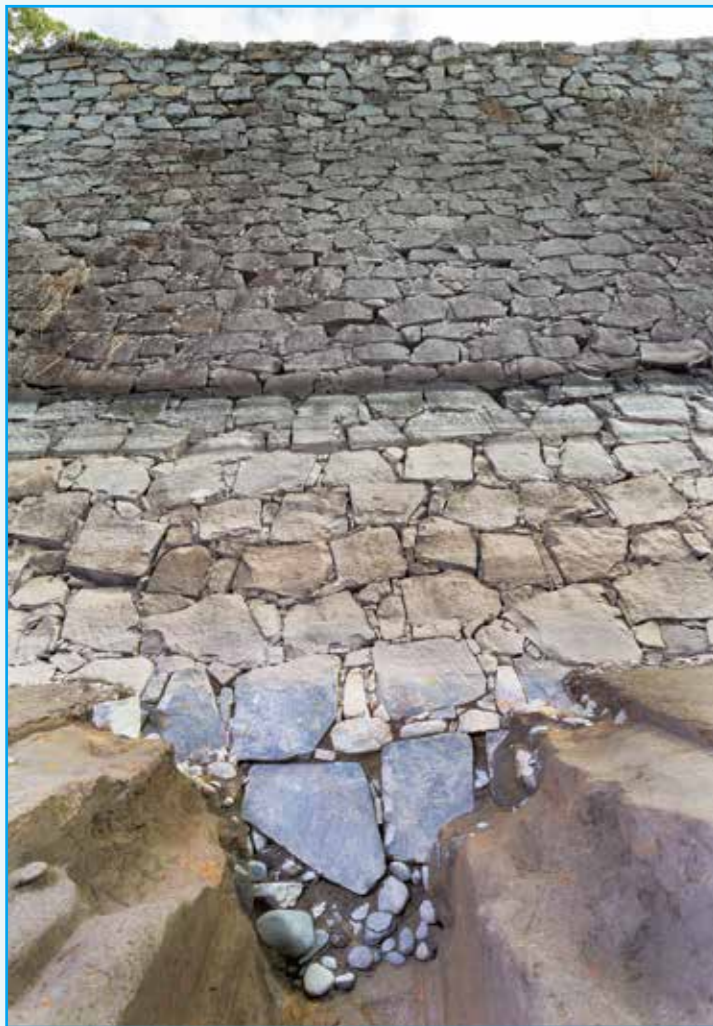
北側の飯田丸・要人櫓石垣は根石の下に丸い石を敷いています。

備前堀は、行幸坂の東側にある水堀です。この堀に面した石垣は、平成28年熊本地震で南側が大きく崩れました。今後この石垣を復旧する際の基礎資料を得るために、令和6年(2024)1・2月に発掘調査を行いました。発掘調査はまず堀の水を全て抜いた上で、石垣下の4か所を調査しました。その結果、今回確認した石垣は一樣に地面を一段低く掘り下げて根石(石垣最下底の石)を据えていることが判明しました。しかし、場所によっては根石の据え方に差が見られました。北側にある飯田丸・要人櫓石垣では、掘り下げた底に人の頭程の大きさの石を敷き、その上に根石を据えていました。それに対して、南側の一段低い石垣では掘り下げた地面の上に直接根石を据えていました。このように隣接する石垣で築き方に違いが見られる理由ははっきりしませんが、石垣の高さや根石を据える地面の状況に応じた当時の人々の工夫かもしれません。

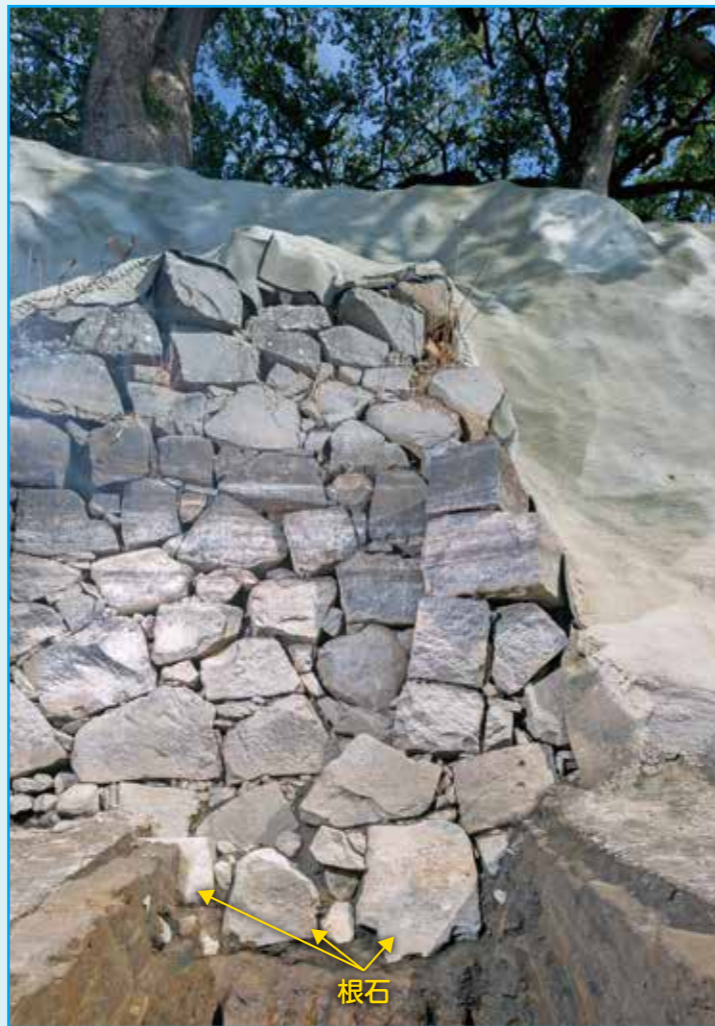
南側の石垣は掘り込みの底に直接根石を据えています。

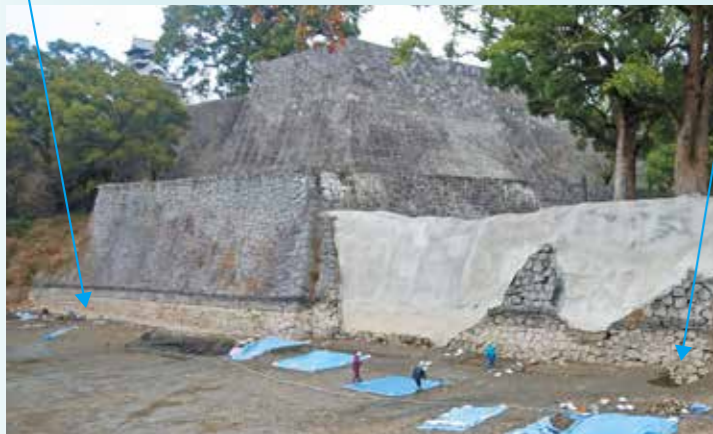
南西から見た発掘調査中の備前堀(写真奥は飯田丸五階櫓石垣)

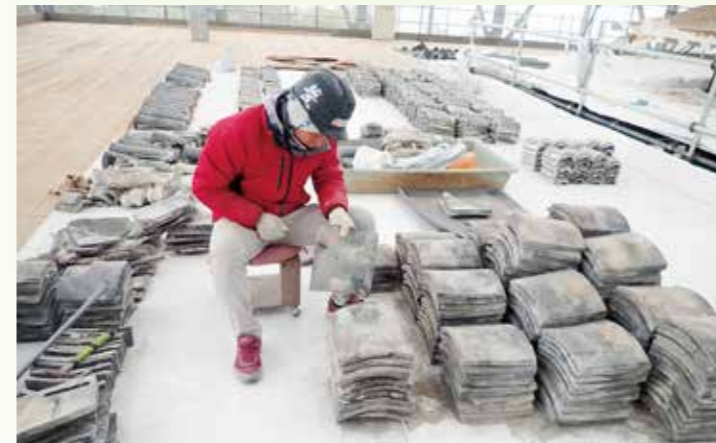
瓦調査の様子

令和4年(2022)10月にスタートした解体保存工事は、令和6年(2024)1月に素屋根の設置が完了し、本格的な解体作業に着手しました。解体作業は櫓最上階の屋根瓦から始め、瓦の葺き方や瓦下の葺土の厚みなどを確認しながら瓦を1枚1枚丁寧に取り外していきます。外した瓦は1枚1枚木槌で叩いて再使用が可能な確認したり、昔の刻印がないかを調査したりします。また、瓦の大きさにばらつきがあるため大きさや形状によって選別を行います。屋根瓦解体作業では青銅製の鯨も外しました。この鯨は、昭和2年(1927)の解体修理の際に宇土櫓に載せられたようですが、鯨自体の由来はわかっていません。瓦を外し終わると下にある葺土、土居葺きを撤去し、野地板が現れます。野地板は全てに番付札を取り付けた後、外しました。

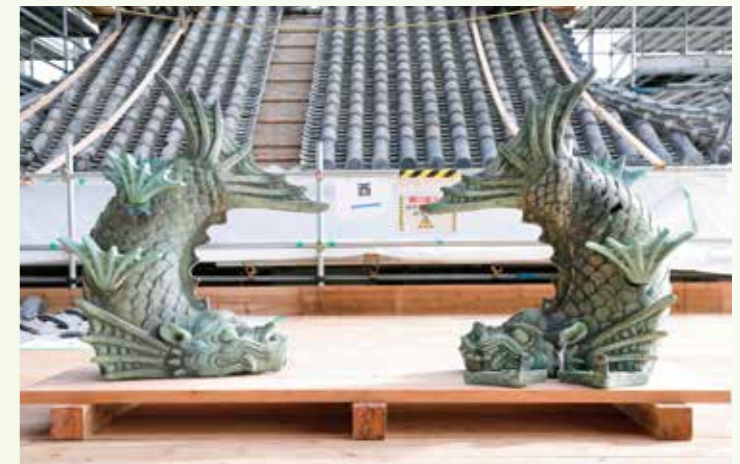
約100年間宇土櫓を見守った鯨

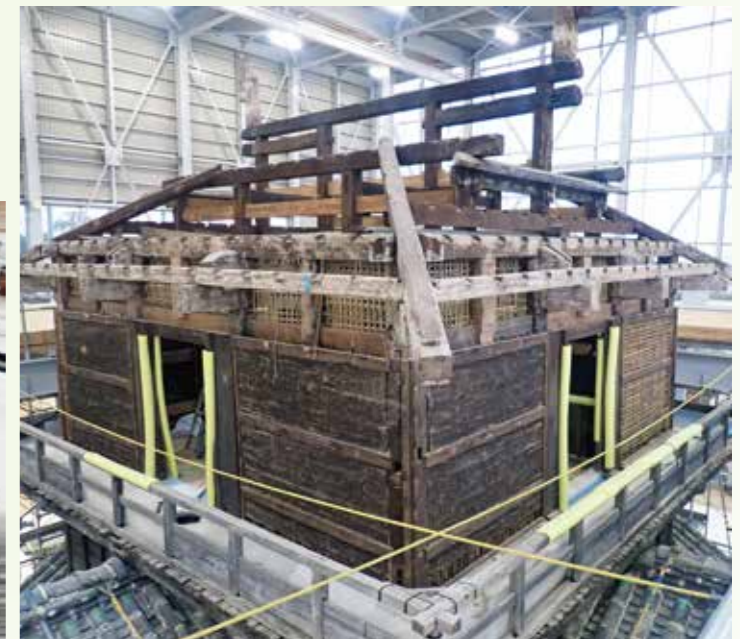
野地板が取り外された宇土櫓最上階

今後は内部の壁の撤去に進み、軸組は残して下の階へ作業を移していきます。

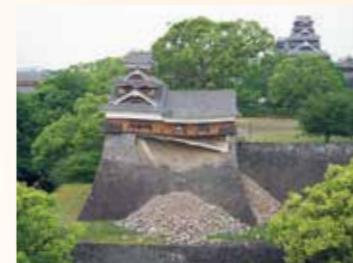
熊本地震後の飯田丸五階櫓石垣

令和6年(2024)1月に飯田丸五階櫓石垣の復旧が完了しました。この石垣は、南面と東面が大きく崩落し、「奇跡の一本石垣」と呼ばれた石垣でした。石垣の復旧工事は、文化財としての価値を棄損することのないよう、適宜発掘調査等を行いながら、7年間、丁寧に進めてきました。

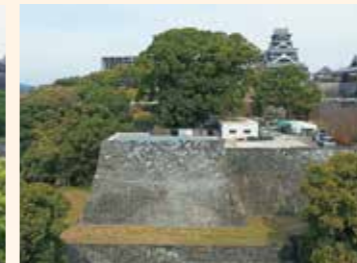
復旧が完了した飯田丸五階櫓石垣

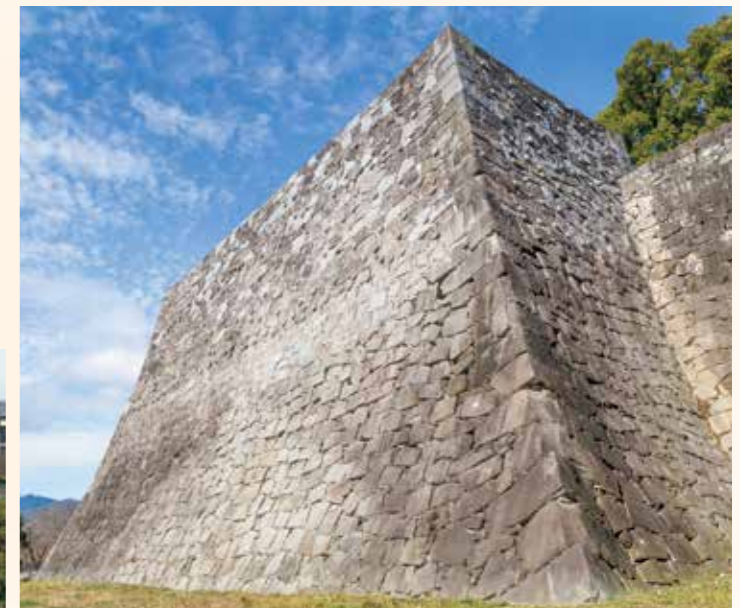
復旧が完了した天高くそびえる飯田丸五階櫓石垣
