特別史跡 岩橋千塚古墳群

発掘調査・保存整備事業報告書 4

2021年3月

和歌山県教育委員会

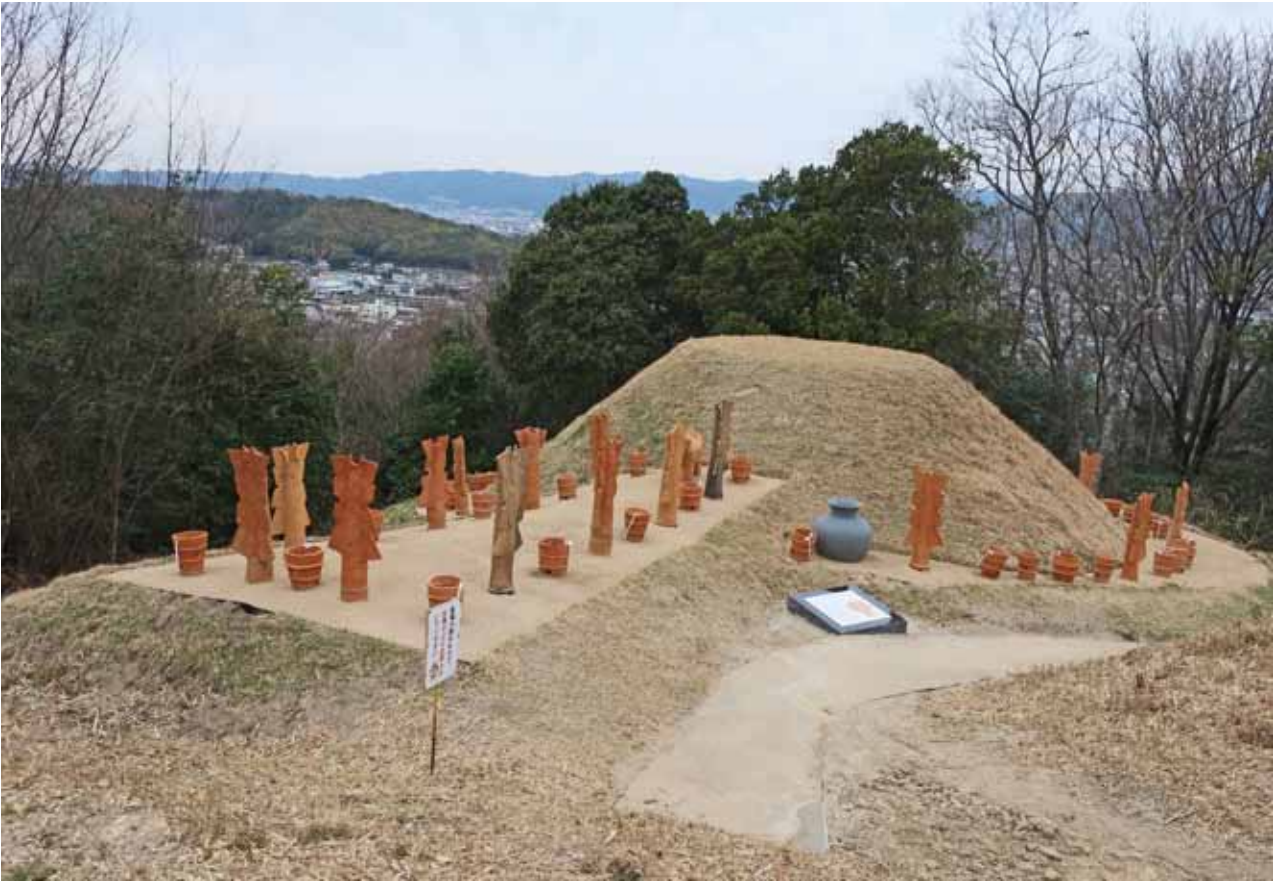
前山A58号墳 墳丘復元整備完了状況

前山 A 58 号墳の発掘調査により、岩橋千塚古墳群における小型前方後円墳の様相が明らかとなり、古墳群の階層構成を理解するうえで不可欠であるとして復元整備を実施することとなった。復元整備の方法は、整備検討会の指導・助言を受けながら検討した。横穴式石室は壁体に土圧によるはらみが認められ崩落の危険性が高いことから埋め戻しによる保護をおこない、墳丘の復元を中心に実施する方針とした。また、墳丘の復元整備では樹立状況の判明した後円部テラス及び前方部墳頂平坦面に円筒埴輪及び石見型埴輪、馬形埴輪レプリカを、東側くびれ部に須恵器大甕レプリカを設置することとし、全体の形状や樹立状況の明らかでない埴輪レプリカの製作は実施しないこととしている。

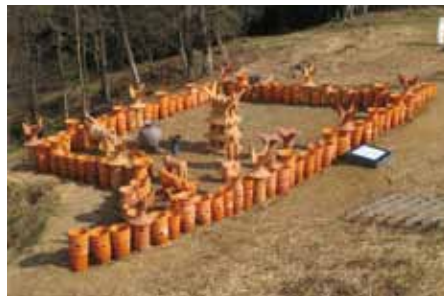
平成 27 年 3 月に設置した東造り出しの埴輪レプリカを 3 か月毎に確認している。現在のところ、円筒埴輪レプリカの突帯の剥離や苔の付着は認められるが、他の割れなどは確認されていない。突帯の剥離と苔の付着は、市民参加で制作した埴輪レプリカに顕著である。焼成温度が低いため水分を吸収し収縮と膨張を繰り返した結果生じたものと考えられる。

東造り出し埴輪等設置状況

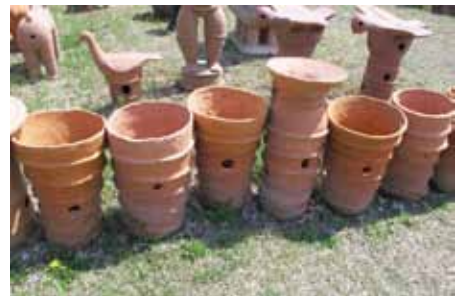
円筒埴輪突帯剥離状況

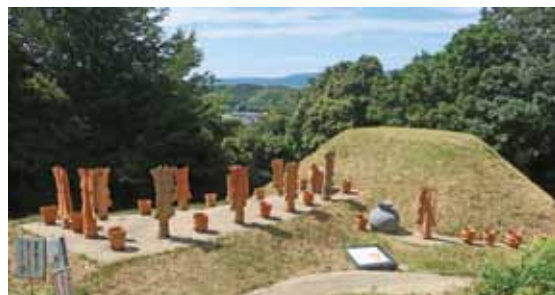
平成 31 年 3 月に設置した。市民参加で制作した円筒埴輪と石見型埴輪及び馬形埴輪の各レプリカは、大日山 35 号墳と同様、苔の付着が認められる。また、石見型埴輪レプリカに一部破損が確認されたが、補修後は再び破損することなく樹立している。

埴輪等設置状況

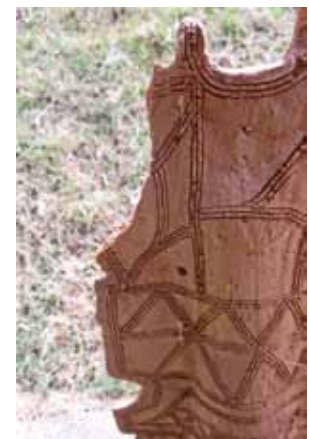
石見型埴輪破損状況

補修・補強 石見型埴輪レプリカは、焼成時に各所に亀裂が生じることがあり、さらに基部の突帯が外れるなどの破損が頻繁に生じた。破損部の修復や、亀裂への接着剤の充填には、エポキシ系樹脂の接着剤（株）コニシ製ボンドクイックメンダー30）を使用し、破損品などをすりつぶした粉末を、充填した接着剤の表面にまぶした。さらに石見型埴輪レプリカはレンガ製窯による焼成であるため焼成温度が低いものがあり、現地設置時に雨水の吸水による破損が懸念されることから、バインダー（10%希釈）を表面に塗布するなどの強化処理を実施した。
