## 第4章 中世大友府内町跡第72次調査

### 第1節 調査の概要

調査期間  
平成18年(2006)  
9月27日～平成19年(2007)  
3月12日

調査面積  
約300m<sup>2</sup>

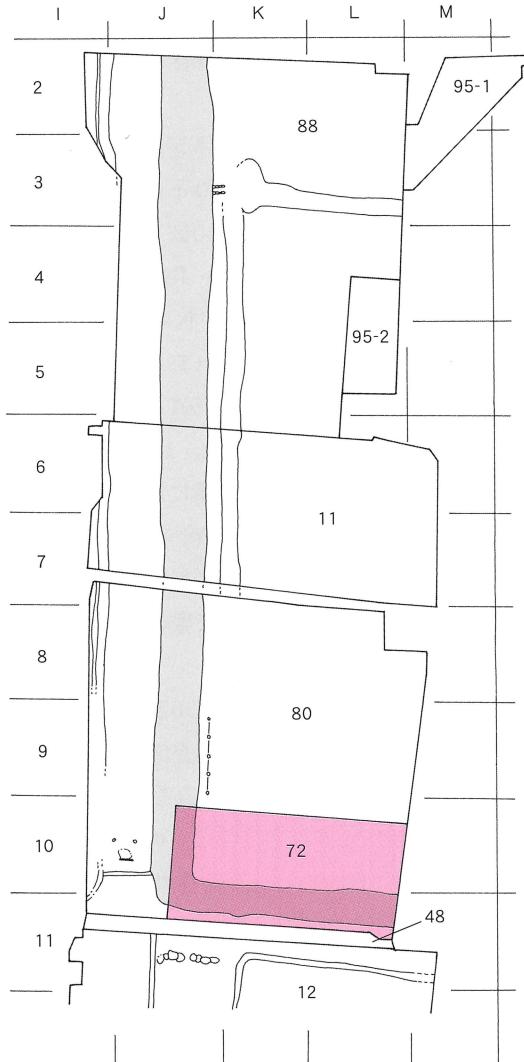
第141図 調査区位置図(1/800)  
※数字は調査次数

本調査区は、平成13年(2000)度に調査を実施した第12次調査および平成16年(2004)度に調査を実施した第48次調査の北側に位置する調査区(第141図)で、発掘調査開始以前には駐車場として利用されていた。

一般国道10号古国府拡幅事業に伴う発掘調査では、事業対象地区を国土座標（旧日本測地系）に乗せた10m方眼で区画している。それぞれの区画には西から東へJ～M、北から南へ1～78の番号を付し、アルファベットと数字の組み合わせで、各々の区画を呼称することにしている（例えばJ10区など）。本章で報告する第72次調査は、東西J～M区、南北10・11区に相当する（第141図）。

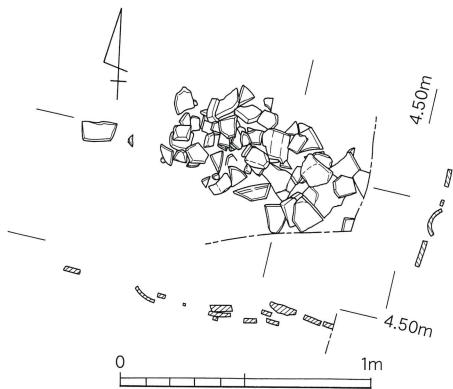
第146図 SF001実測図(1/30)

SF001・SF008は、SF030の上位に堆積する瓦敷きである。第48次調査では名ヶ小路の最終段階で道路中央部付近よりやや北側に瓦の小片を敷きつめ、一種の瓦敷き路面をなしていたことが確認されている<sup>(2)</sup>。

SF001およびSF008はその瓦敷き街路の一部と思われ、両者とも検出面のレベルが標高約4.4mであることから、第48次調査の瓦敷き街路と同一遺構と推定される。なお、瓦敷きの部分はM11・L11区の一部に限られ、M11区以西には瓦敷きが認められないようである。

両者は後述する石列SX014や石組側溝SD031の廃絶後、これらを完全に潰して構築されていたことが、検出レベルや層位から確認できる（写真図版30）。出土遺物については、瓦片の他にSF001から朝鮮王朝陶磁の舟徳利、SF008から京都系土師器の破片が出土している。

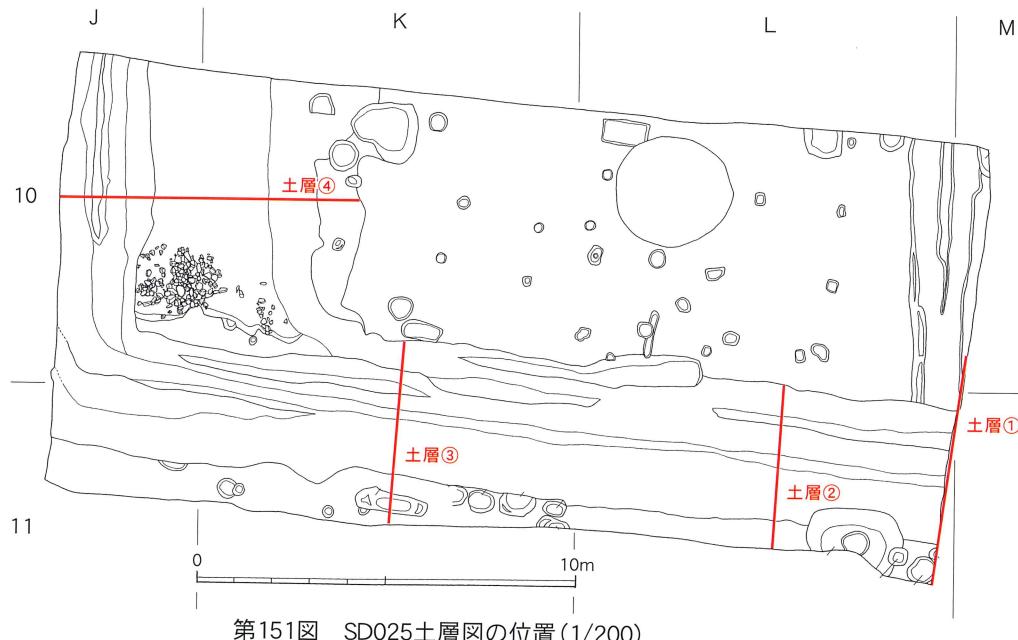
#### 鰐瓦の出土

中層・上層では多量の瓦が出土したほか、K10区で石塔類や完形の丸瓦が出土する地点が認められた(写真図版33)。石塔類等は出土状態からみて、明らかに堀の内側(屋敷側)からの廃棄である。石塔類は部位がバラバラの状態であり、地輪も少数存在するものの、火輪・水輪・空風輪が多い。これについては、建築部材として再利用しやすい地輪を確保し、使用しにくい火輪・水輪・空風輪などを選択して廃棄した可能性がある。また、多量に出土した瓦類の中には、鰐瓦(第192図479・480)と推定される破片(一部は下層出土)があり、注目される。堀の埋土中から出土した鰐瓦は第72次調査のみに存在<sup>(4)</sup>し、同一遺構の延長部が検出された第80次調査・第11次調査・第88次調査

註 (4) 鰐瓦と思われる破片は、第18次調査の包含層・整地層でも1点が出土している。本来、称名寺で使用されていた鰐瓦が二次的に移動したものと考えられるが、第72次調査SD025の出土資料とは形態が異なる。

堀の中からは、陶磁器類・土器類、石塔類、瓦類、獸骨類など、多量の遺物が出土した。出土した瓦類の中で、特に注目すべきものは「鰐瓦」（第192図479・480）と推定される資料である。通常、鰐瓦は織豊系城郭で使用される道具瓦であるが、第72次調査区は寺院または大規模施設であることに注意をしておく必要がある。当該資料が本当に鰐瓦であるとすると、時期的にもかなり早い段階で使用された資料となり、また使用された遺跡の性格が寺院または屋敷であることから、城郭所用瓦とは異なる性格をもつことになる。獸骨類についても、当時の食生活で基本的に食用に供されることが少なかった「ウシ」や「ブタ」などの獸骨の出土が注目される。

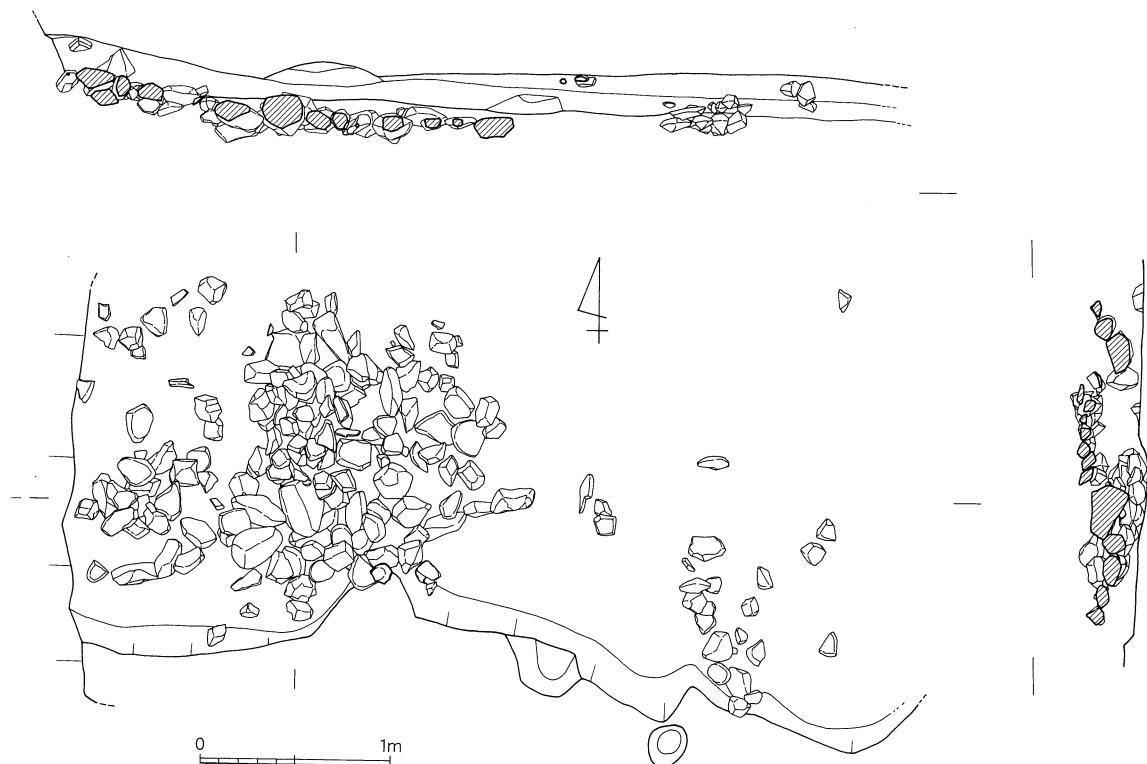
第218図 SX042実測図(1/40)

J10～K10区で検出された遺構である。堀SD025の底面に残存していたもので、東西約3.0m、南北約1.3mの範囲に礫が集中して検出された。当初この遺構の性格についての判断に苦慮したが、遺構の規模や広がりなどから、大型土坑の基底面でないかと判断するに至った。この想定が正しければ、地表面のレベルからみて、深さ1m程度の大型土坑であったことが推定され、15世紀後葉の堀SD025Bの構築により破壊されていることになる。出土遺物には土師質土器・瓦質土器・砥石・石臼などが認められ、土師質土器の年代観から14世紀の遺構と推定した。
