III 「大規模施設」段階（1570年代～1586年）の遺構

1. 街路・街路側溝・暗渠 (第318図)

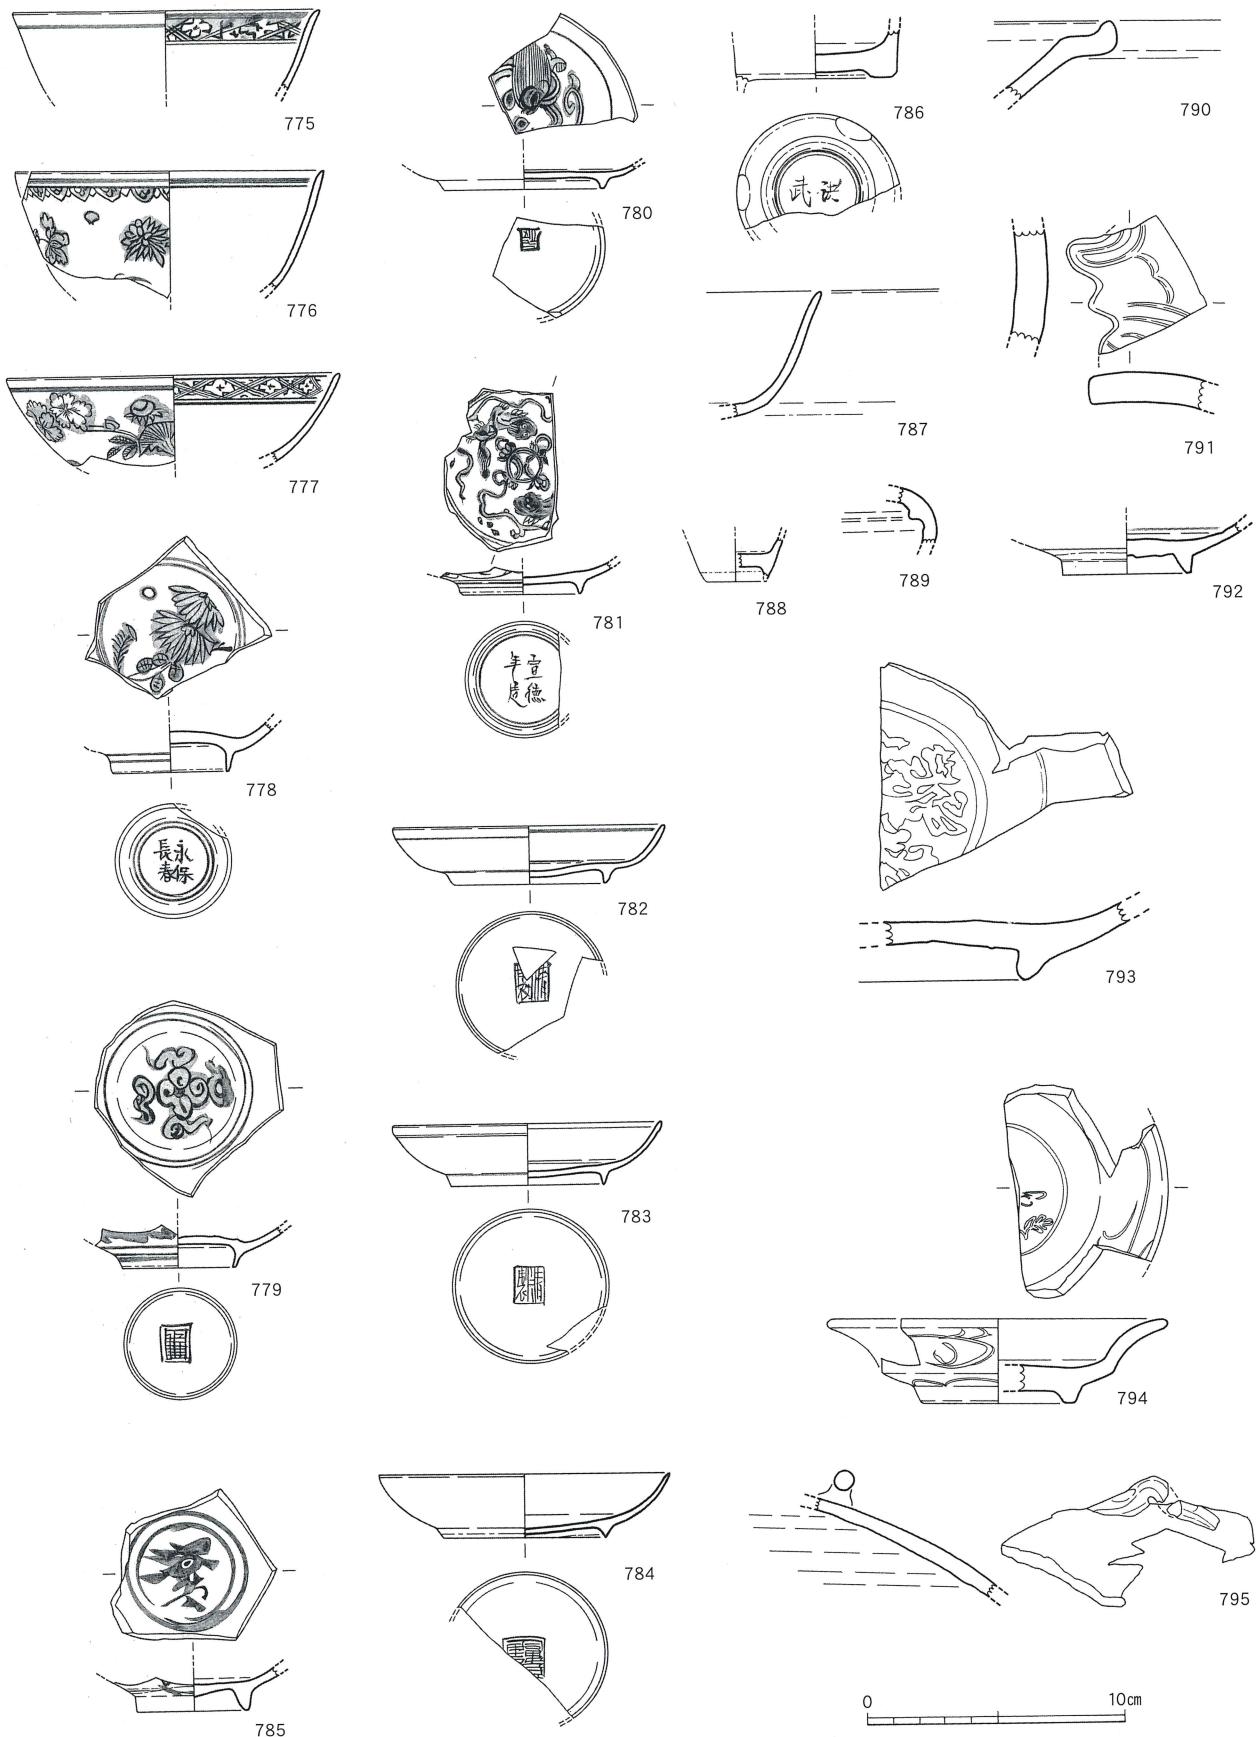
第319図 SF094出土遺物①(1/3)

775～784は景德鎮系青花である。775～779は小野分類E群青花碗で、778の内底部には「永保長春」、779の内底部には異体字の裏底銘がみられる。780～784はE群青花皿で、内底部の裏底銘は780が変形「福」字、781が「宣徳年造」、782・783が「精製」、784が「富貴佳器」である。785は漳州窯系青花碗で、内底部に花文を描く。786は外面に瑠璃釉を施す香炉で、景德鎮系の磁器製品である。内面は露胎ではなく、透明釉が施され、内底部には呉須による二重圈線と「洪武口口」銘がみられる。787・788は中国陶磁の白磁で、787は碗、788は森田分類E群の小杯である。789は景德鎮系の磁器で、瓶類の肩部の破片である。外面に瑠璃釉を施し、内面は露胎となる。790は龍泉窯系青磁盤（大皿）の口縁部である。791は龍泉窯系青磁の大型器台（夜学形器台）の破片で、透かし部付近に相当する破片である。外面に片彫りの文様がみられ、透かしの形状は勾玉状となる。15世紀代の製品である。子持ち勾玉状の透かしを有する大型器台（夜学形器台）の出土事例は寡聞にして知らないが、伝世品としては大分市歴史資料館の購入資料（完存品）⁽¹⁶⁾が当該資料に最も近い。日本列島内で大型器台（夜学形器台）の出土例自体が少ないものであるが、その中でもさらに類例の少ない形状の透かしをもつ資料として、注目しておきたい。792は漳州窯系青花碗の底部で、見込みを蛇の目状に釉剥ぎする。793は龍泉窯系青磁の大皿（盤）で、見込みに刻印による文様が押捺されている。794は龍泉窯系青磁皿で、胴部内外面に片彫りによる文様、見込みに刻印による花文が認められる。15世紀代の製品である。795は中国陶磁の壺で、残存部の外面に把手が貼り付けられている。胴部外面には黒褐釉が施され、内面は露胎となる。796～803は朝鮮王朝陶磁で、796～802は灰青沙器碗、803は片口鉢である。804はタイのメナムノイ窯系四耳壺である。

第319～321図はSF094の出土遺物である。

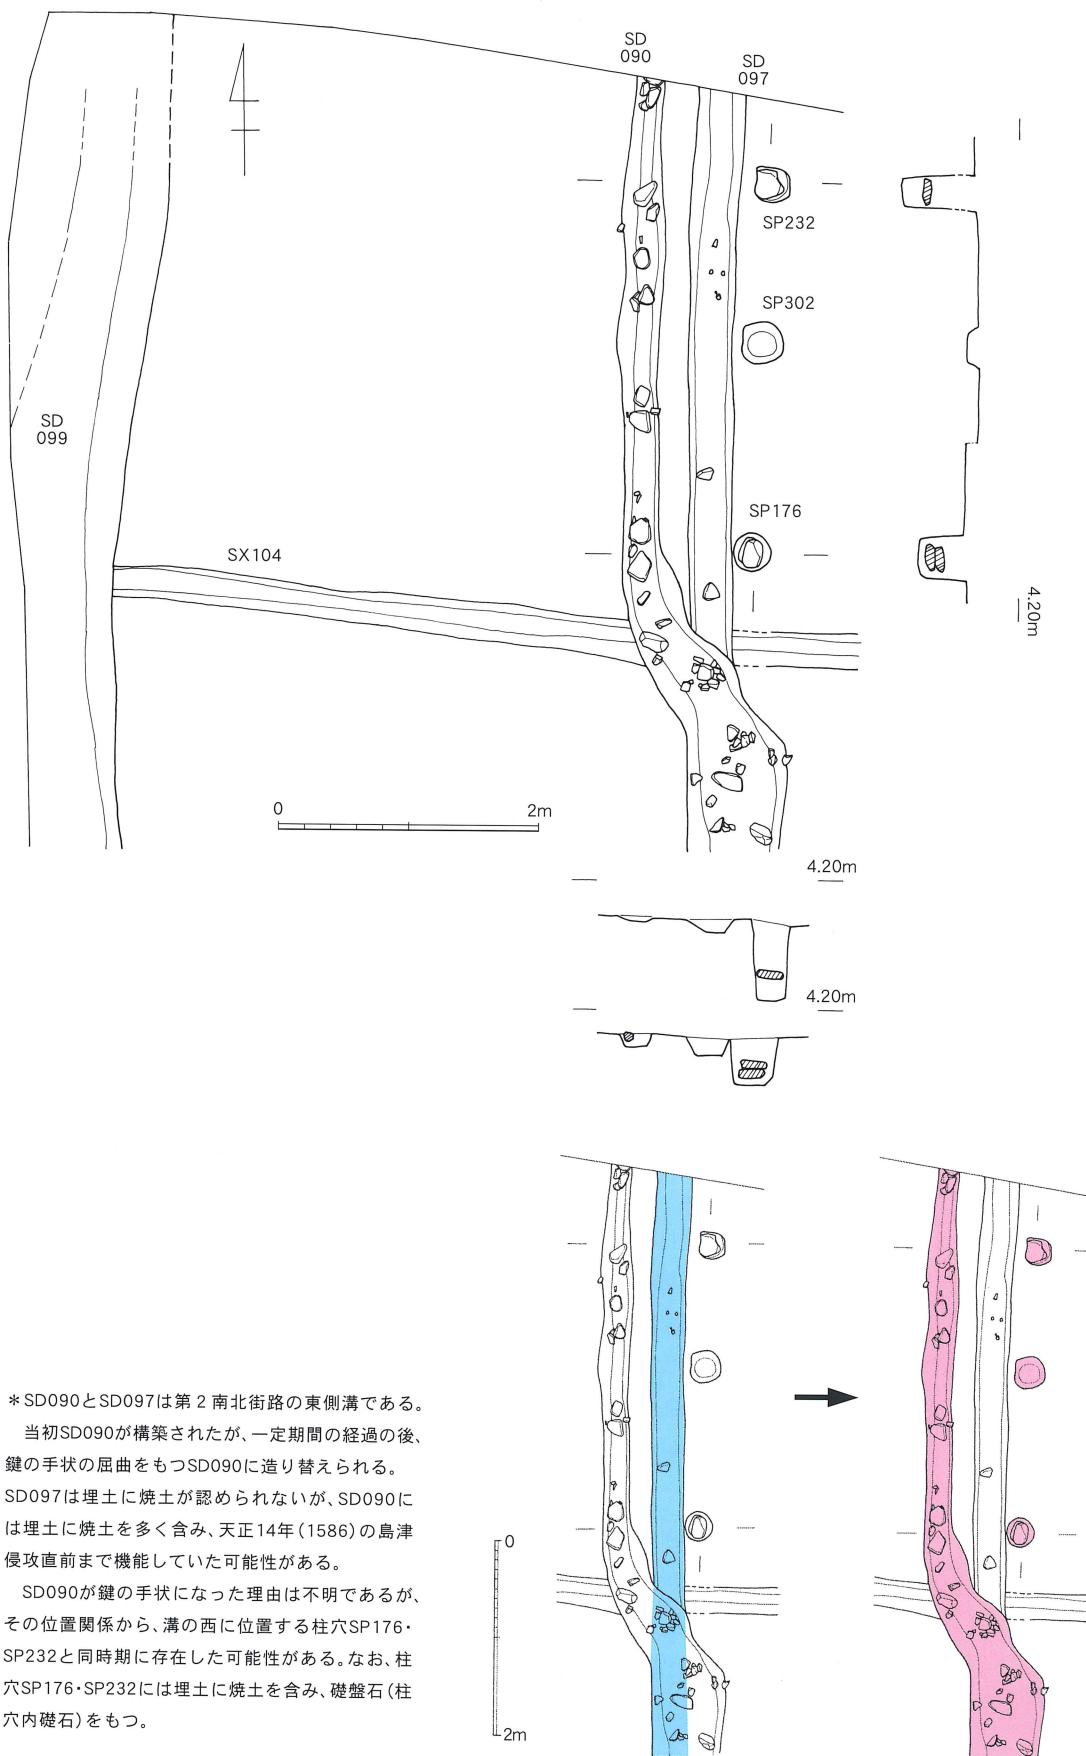
第321図 SD094出土遺物③(1/60, 1/80)

SD090・SD091・SD097は第2南北街路SF094に伴う東側溝で、SD090・SD097はJ7～J8区で、SD091はJ8～J10区で検出された。

SD090・SD091は一連の遺構で、J10区からJ7区へと伸びる側溝をJ8区で西側に屈曲させている。いずれも埋土中には焼土を多く含む。SD091はJ10区で南端部を検出し、これ以上南に伸びていない。

SD097はSD090・SD091と切り合い関係を有し、遺構の構築順序はSD097→SD090・SD091となる。埋土中には焼土を含まず、褐色粘質土で構成される。

側溝を
鍵手状に屈曲させる改修
以上の状況から判断すると、最初に側溝SD097がJ7～J10区付近に構築されていたが、その後、J8区付近で側溝を鍵手状に屈曲させる改修 (SD090・SD091の構築) がなされたことがわかる (第322図下段参照)。何故このような側溝の改修がなされたかは不明である。ひとつの案として、第2南北街路SF094から「大規模施設」に、堀SD100・101を越えてアプローチする「出入口」的な施設が作られた可能性が考えられるが、それを証明することはできなかった。

また、SD097の東側で柱穴3基（SP176・SP302・SP232）を検出した。SP232とSP176間の距離は2.9mで、SP232の底面には1段、SP176の底面には2段の礎盤（柱穴内礎石）が設置されていた。また、SP302の内部には礎盤はなかったが、埋土には焼土をわずかに含んでいた。その位置関係から、SD090・SD091と関連する「出入口」的な施設を構成する柱穴である可能性がある。しかし、遺構の位置関係や埋土の状況・遺構の検出状況などから、3基の柱穴とSD097が同時に存在していないことは明らかであるが、SD090・SD091と2基の柱穴が同時に存在していることについても証明はできていない。2基の柱穴からは出土遺物も認められず、詳細な構築時期は不明である。

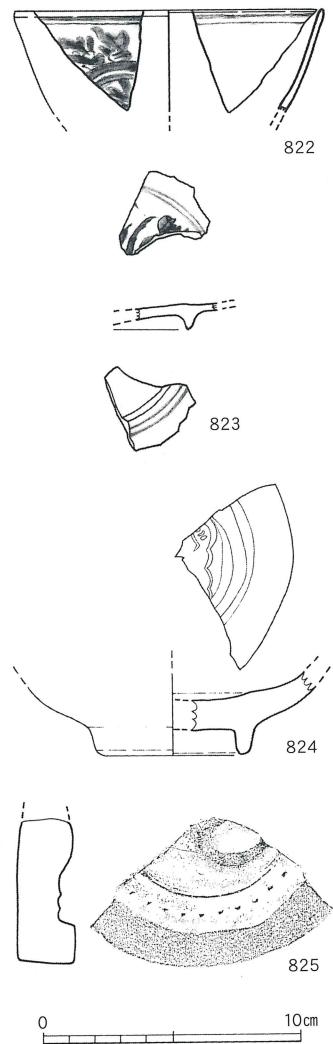
第323図 SD090出土遺物(1/3)

822・823は景德鎮系青花で、822は小野分類E群青花碗、823はE群青花皿である。いずれも16世紀後葉に比定される。824は龍泉窯系青磁碗で、見込みには印花（刻印）による文様がみられる。15世紀代の所産である。825は軒丸瓦で、右回転の巴文と小さな珠文が認められる。

第323図はSD090の出土遺物である。

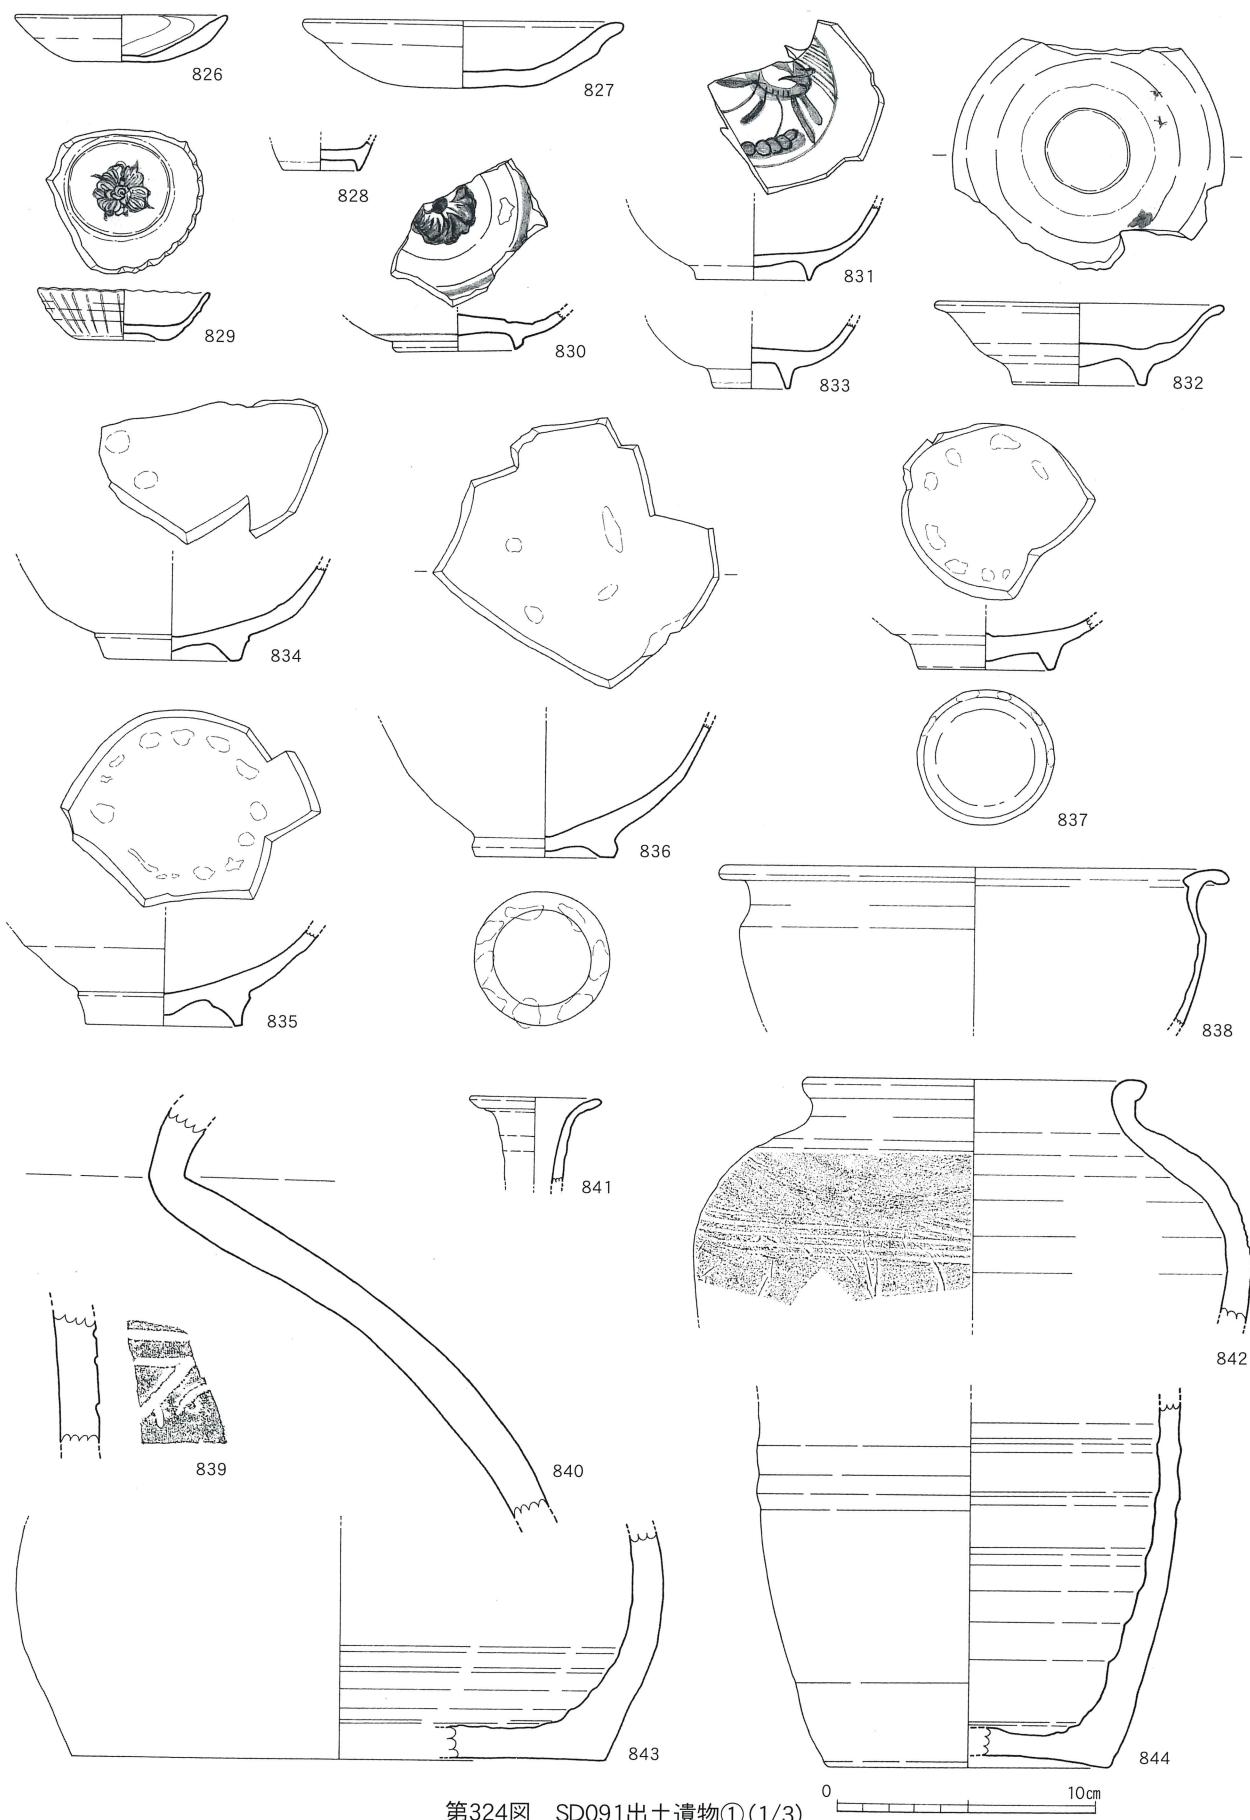
第324図 SD091出土遺物①(1/3)

826・827は京都系土師器皿で、器壁が厚く、塩地編年2期から3期の特徴を有する資料である。828は景德鎮系の白磁小杯で、森田分類E群に分類される製品である。829は景德鎮系青花の小皿で、内面に赤色顔料の付着が認められることから、紅皿として使用されたものである。口縁部が輪花となり、底部は幕箆底となる。外面には沈線による鏽文が認められ、見込みは幅2mm程度が蛇の目状に釉剥ぎとなるとともに、その内側に呉須で花唐草文を描いている。830は漳州窯系青花碗で、見込みは蛇の目状に釉剥ぎとなる。831は景德鎮系青花碗である。残存部の外面は無文となり、見込みには呉須で草花文が描かれている。832は中国南部の白磁皿と思われ、見込みは蛇の目状に釉剥ぎとなり、外底部は露胎となる。内面が汚れており、何らかの付着物があったと思われるが、詳細は不明である。833は景德鎮系の白磁碗である。834～837は朝鮮王朝陶磁の灰青沙器碗で、見込みや高台疊付部に目跡が認められる。838は朝鮮王朝陶磁の片口鉢である。839～844は備前焼である。839・840は大甕の破片で、839の外面にはヘラ書き文字（「石か？」）が認められる。841は徳利の口縁部である。842は壺で、外反する口縁部をもち、肩部には櫛書き平行線文が施されている。843・844は壺の底部から胴部にかけての破片である。

第324・325図はSD091の出土遺物である。

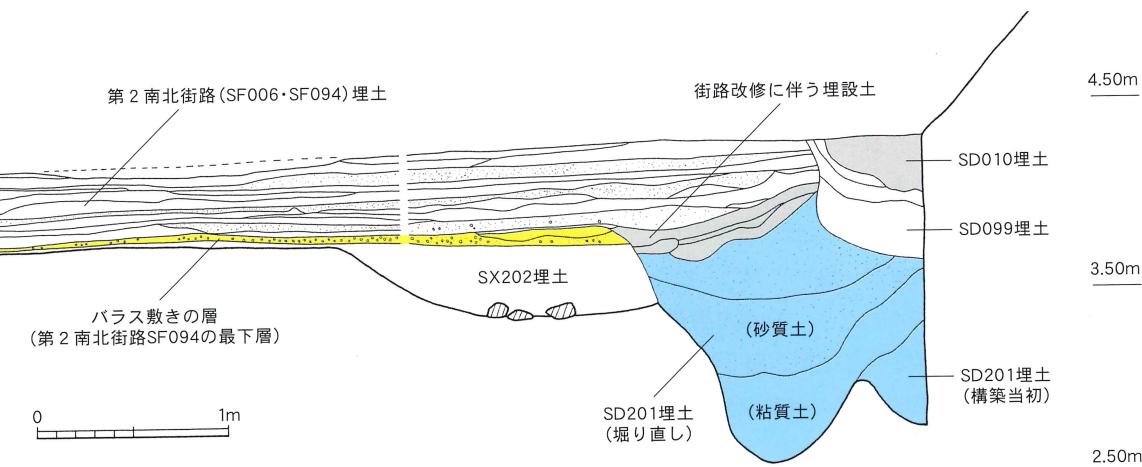
第326図 SD201土層断面図(1/40)

I7区からI10区で検出された堀である。第2南北街路SF094の西側に位置することから、SF094の西側溝の機能も兼ねていたと思われる遺構である。その規模は長さ30m以上、幅1.6m以上、深さ1.4mを測る。土層断面で検討すると、大規模な改修（掘り直し）が少なくとも1回行われており、また第2南北街路SF094の最下層のバラス敷き層を切って構築された後、街路の改修によって埋め戻されたことが判明する。さらに、性格不明の遺構SX202（14世紀後葉～15世紀前葉）を切って構築されていること、「町屋段階」（1587～1600年代）の街路側溝SD099・SD010から切られていることも確認できる。埋土は堀の機能時の推定される粘質土層と意図的な埋め戻し（埋設）時の砂質土層群、街路改修時に伴う埋設時の土層群の3層群に大別できる。いずれの層からも出土遺物は少なく、特に獸骨などの自然遺物は全く出土していない。第2南北街路SF094の東側溝の機能も兼ねていたと思われる堀SD101（後述）と比較すると遺物の量・質とも僅少で、際だった対照を見せ

ている。なお、I10区以南のSD202の展開については、後述する木戸関連遺構を現地保存するため、掘り下げを行っていないことや「町屋段階」の大型土坑SK098によって破壊されていると推定されるため、詳細は不明である。

遺構の性格としては、その位置関係から、第2南北街路と「唐人町」との境界に存在した区画の堀であったと推定される。

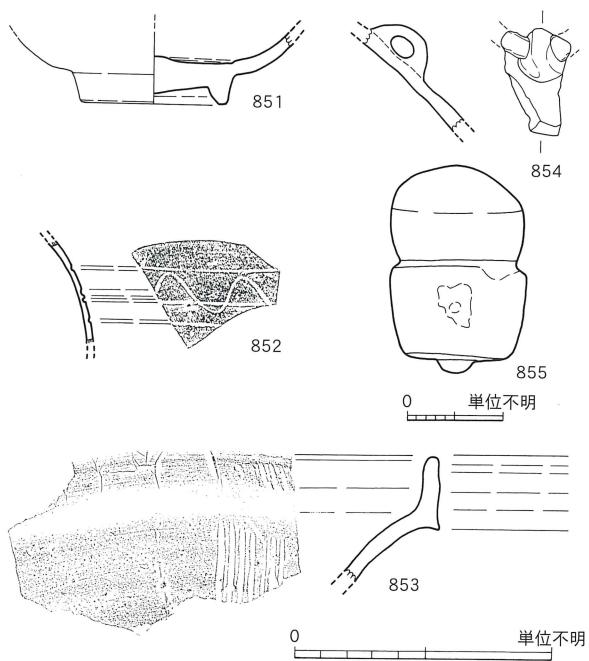
第327図 SD201出土遺物(1/3, 1/8)

第327図はSD201の出土遺物である。851は龍泉窯系青磁碗の底部である。見込みにわずかな段が認められ、外底部は露胎となる。15世紀代の製品である。852は器壁が薄く、胴部外外面にヘラ描きによる直線文と波状文が認められる。小破片のため、器種不明であるが、朝鮮王朝陶磁である可能性が高い。853は備前焼の擂鉢で、口縁部の形態から、中世5期から中世6期（15世紀末葉から16世紀前葉）に分類される資料である。854は瓦質土器羽釜の把手の部位の破片である。貫通孔の部分に破損した鉄環の一部が残存する。855は凝灰岩製を素材とした五輪塔の空風輪である。

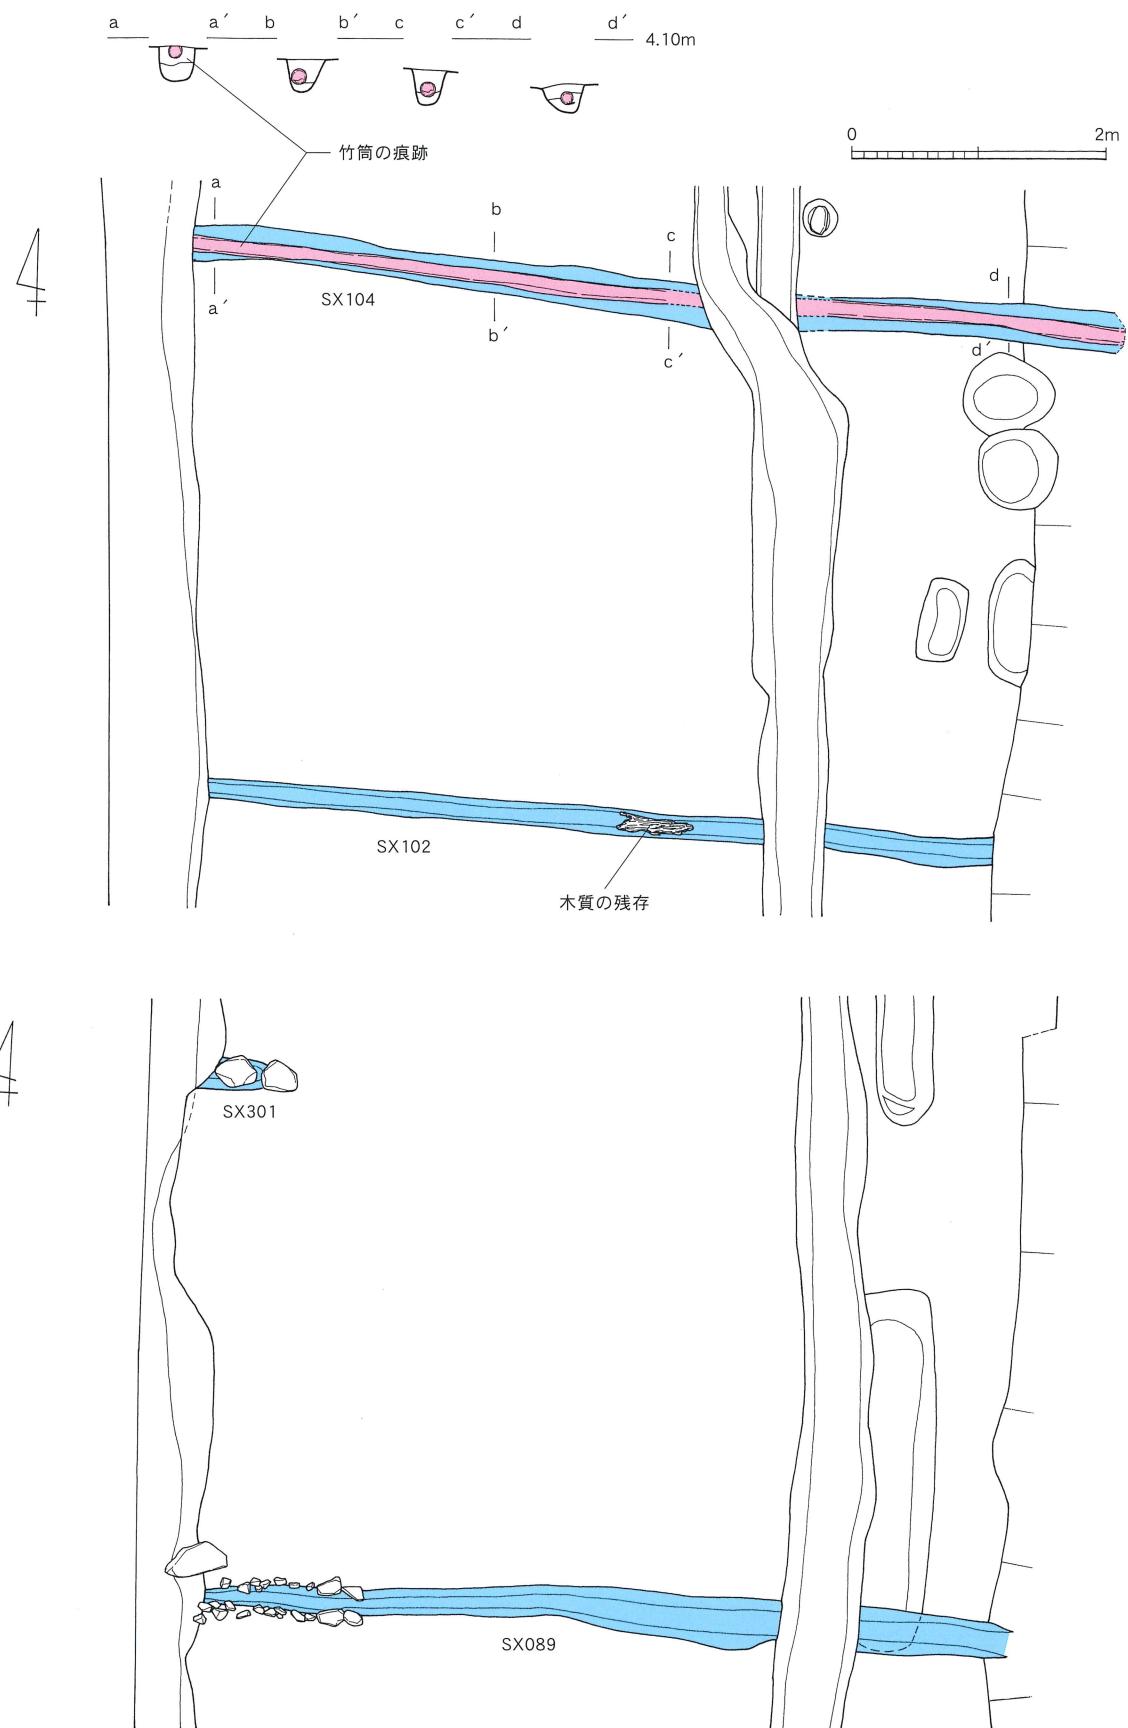
第328図 暗渠SX104・SX102・SX089実測図(1/60)

第2南北街路を東西方向に横断する形で構築された「暗渠」遺構である。I7・J7区に位置するSX104とSX102、I9区に位置するSX301、I9・J9区に位置するSX089の4つの遺構がこれに相当する。

最も残りのよいSX104を例に掲げて、その構造を検討してみよう。まず、上面幅30cm、深さ25cmの溝状の掘形を路面上に掘削する。掘形底面は西から東へ向かって、すなわち唐人町側から堀SD101の方に向かって傾斜している。この掘形内に太さ約15cmの竹筒を設置する。竹筒は掘形底面ではなく、底面からやや浮いた場所に約20度の傾きで設置されており、掘形底面の傾きより、竹筒の傾きの方が大きな傾斜をなしている。発掘調査時には竹筒は腐って無くなっていたが、竹筒の周りに鉄分が付着していたことや掘形内の土層埋土が竹筒の周りだけ正円状に異なっていたことから、明確に判別が可能であった。以上のことから、これらの遺構は、第2南北街路西側の街路側溝をからオーバーフローした排水を堀SD101に流すために構築され、内部に竹管を使用した暗渠と断定できるものである。掘形埋土からは中国陶磁の青花等が少数出土している。

SX102も同様の構造を呈するが、竹筒部分の残りが悪く、掘形底面付近に竹筒の痕跡と思われる鉄分の付着が、僅かに認められたのみである。

SX301についても、同様な遺構と思われるが、さらに掘形部分の残りが悪く、溝状の掘形とその上面に配置された小型の礫2個を確認するに留まった。

SX089では溝状の掘形を確認し、西側を石列で補強している状況が確認できたが、調査の初期段階で遺構を検出したため、埋土を一気に掘り下げるてしまい、竹筒の痕跡は確認できなかった。

以上の暗渠遺構は、4基とも第2南北街路の初期の路面であるバラス敷きより15cmほど上位に位

置しており、第2南北街路の改修時に敷設されたと推定される。

東側は堀SD101の側面を破壊する形で、掘形が掘削されている。

また、これらは前述した街路側溝SD090・SD097によって切られおり、島津侵攻時には完全に機能を失っていたことが判明する。また、西側については「町屋」段階の街路側溝SD099の構築により破壊されている。

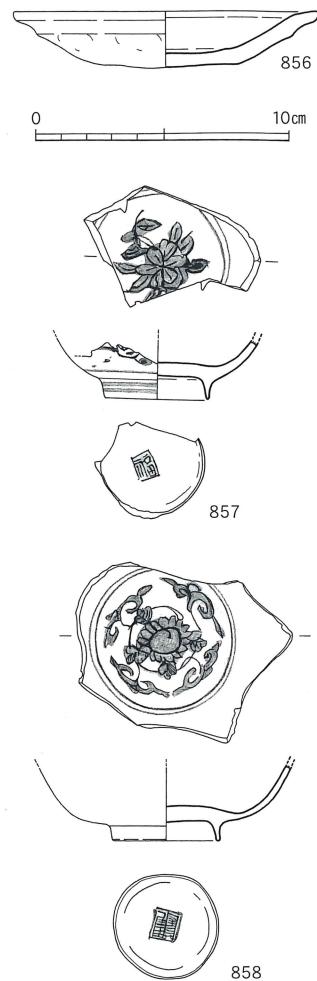
第329図
SX089-SX104出土遺物(1/3)

以上のような遺構の状況や出土遺物から、暗渠遺構4基の構築時期は16世紀後葉から末葉に比定される。暗渠遺構からの出土遺物は第329図に示した。856はSX089から出土した京都系土器盤である。

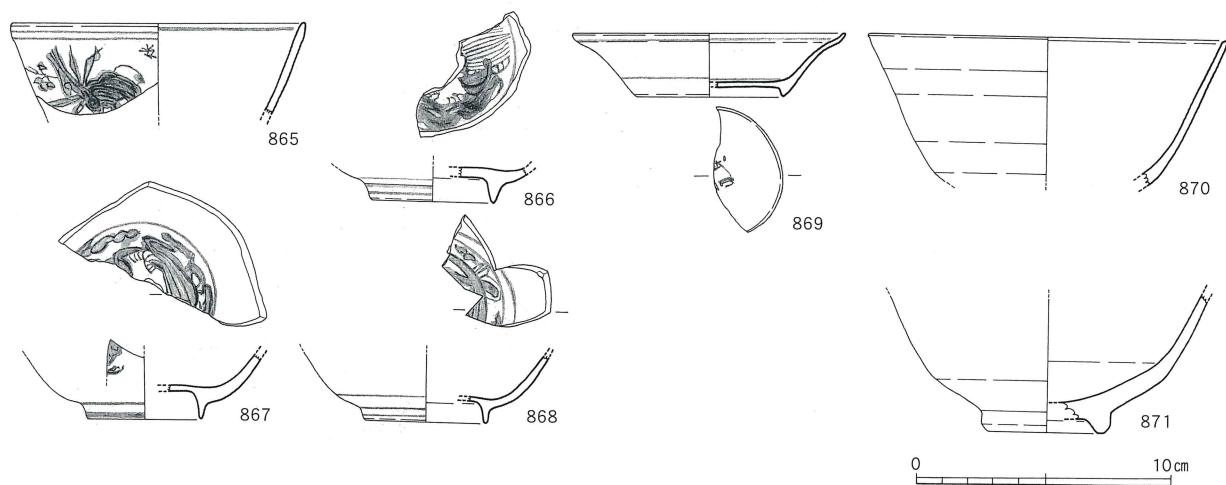
第333図 SX103出土遺物(1/3)

第333図は石列SX103の西側から、破片の状態でありながら、まとまって出土した遺物である。

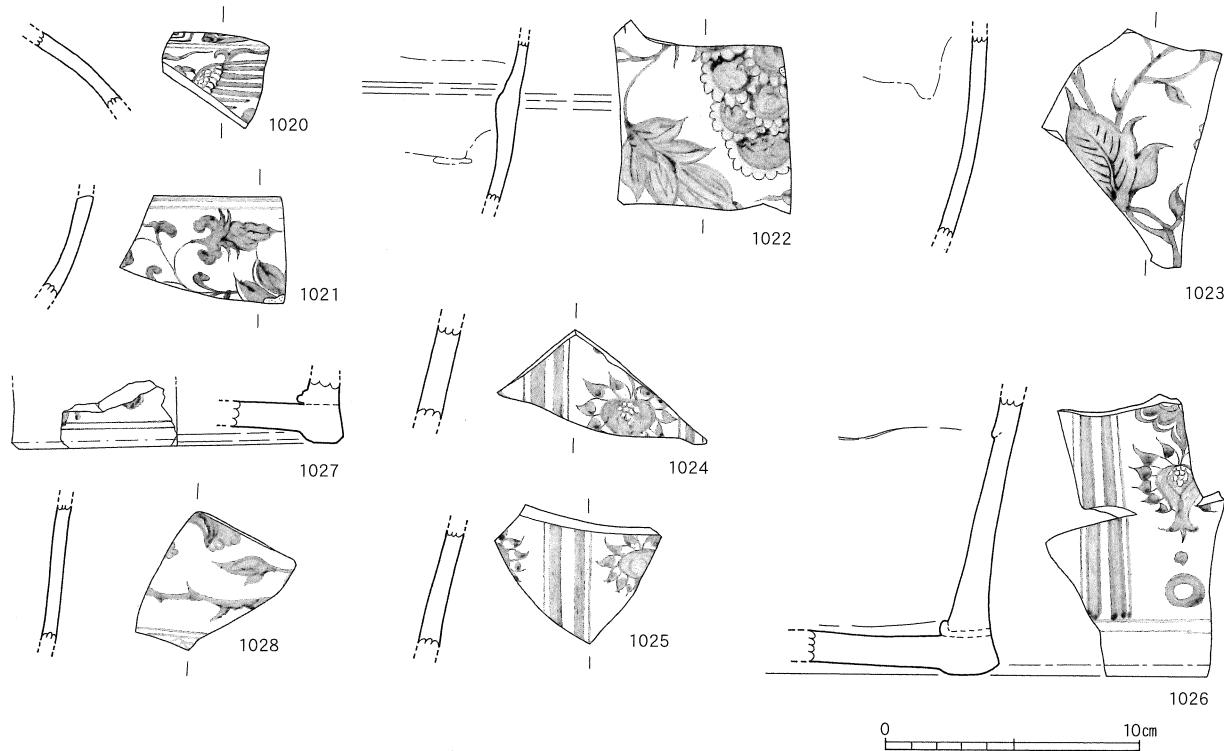
第347図 SD101出土遺物⑤(元青花、1/3)

元青花梅瓶 1020～1027は注目すべき資料で、元青花梅瓶と思われる資料である。当該資料は1026のように第72次調査と第80次調査での出土破片が接合していることや元青花が日本列島の中でも出土事例が僅少で貴重なものあることから、調査次数や出土遺構にかかわらず、SD101と関連する破片を併せて提示することとする。

1020は第80次調査街路遺構(J9区)として取り上げた遺物で、梅瓶の肩部の破片である。街路遺構とは第2南北街路のことであるが、層位が不明なため、SF006かSF094のいずれの帰属遺物かの判断ができない。外面には二重の圈線の上に蓮弁文、下に鳳凰文の羽の一部が描かれている。内面は露胎である。後述する1022～1026の個体と同一個体の可能性があるが、接合しないため、確認ができない。なお、当該資料は大友氏館跡第21次調査SX105(大分市教育委員会調査)出土の破片⁽¹⁹⁾と接合した。150m以上離れた地点の遺構からの接合である。

1021は第72次調査SD025の出土で、外面に二重圈線と葉文が描かれ、内面は露胎となる。器表面のうち、特に外面が二次被熱により荒れている。第374図に提示したいずれの破片とも接合せず、呉須の色調や外面文様の描き方も他と異なっている。他の破片とは別個体の梅瓶の胴部であろうか。

1022・1023はSD101出土で、梅瓶胴部中位付近の破片である。外面の花文と葉文は牡丹文で、特に1022の花文などは向日葵(ひまわり)状の花弁をいくつも重ねて描いているなど、元青花に特徴的な表現が認められる。内面には一部に施釉が認められるが、基本的には露胎である。また、1022の内面には胴継ぎの痕跡も認められる。1024～1026は、梅瓶底部付近の破片である。1024は第80次調査SD101(J9区)、1025は同じくSD101(J10区)出土で、1026は第72次調査SD025と第80次

SD101（J9区）の破片が接合している。1024～1026は接合していないが、すべて同一個体と思われる。また、1022・1023とも同一個体である可能性が考えられるが、これについては断定ができない。外面には元青花に特徴的なラマ式蓮弁が描かれ、内面は露胎となっている。また、1025の内面には胴継ぎの痕跡が認められる。

1027はSD101出土で、梅瓶底部付近の破片である。外面にはラマ式蓮弁が描かれている可能性が高いが、破片のため不明である。内面は露胎となる。前述した1024～1026と比較すると、底径がやや小型で、明らかに別個体である。

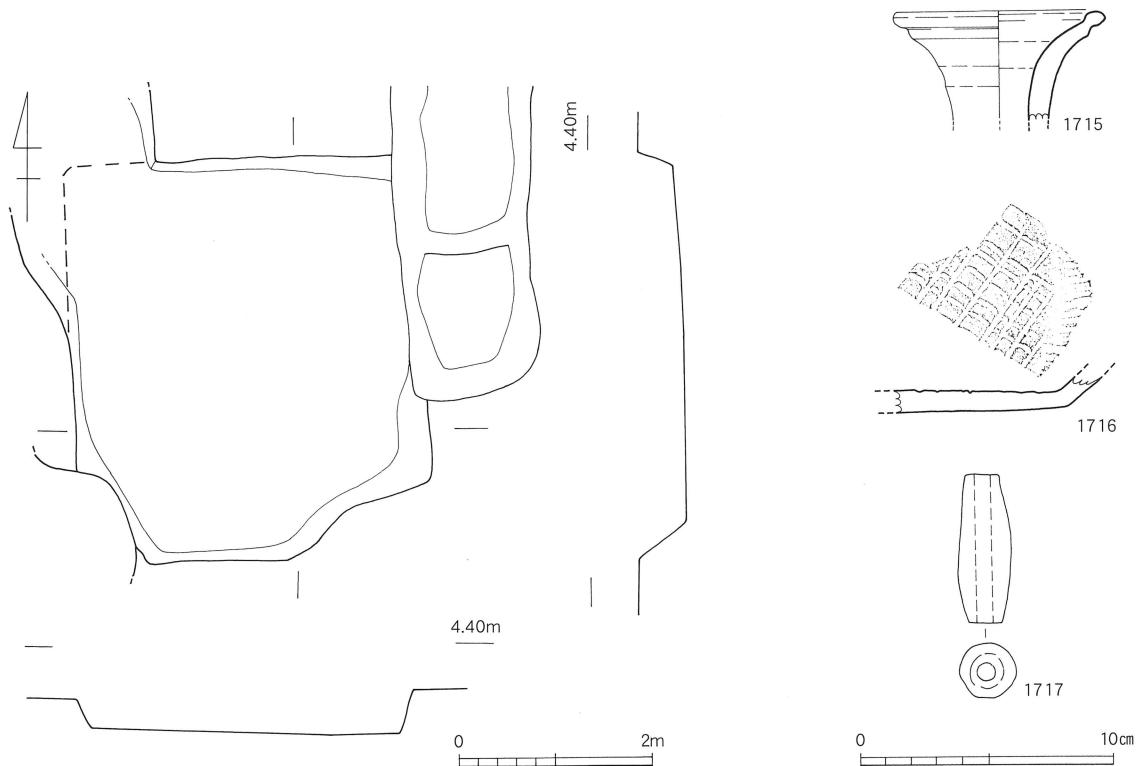
第416図 SK098実測図(1/40)

性格不明 K8区（寺域内）に位置する土坑である。遺構の平面形態は不整方形で、その規模は長軸2.15m、短軸1.85m、深さ20cmである。16世紀前葉から中葉に比定される溝SD095をはじめ、周辺の遺構すべてに切られている。貯蔵穴または廃棄土坑（ゴミ捨て穴）と推定されるが、遺構の性格を明確にすることはできなかった。出土遺物は僅少であるが、瀬戸美濃系陶器卸皿の破片が含まれているため、15世紀代の遺構であろう。

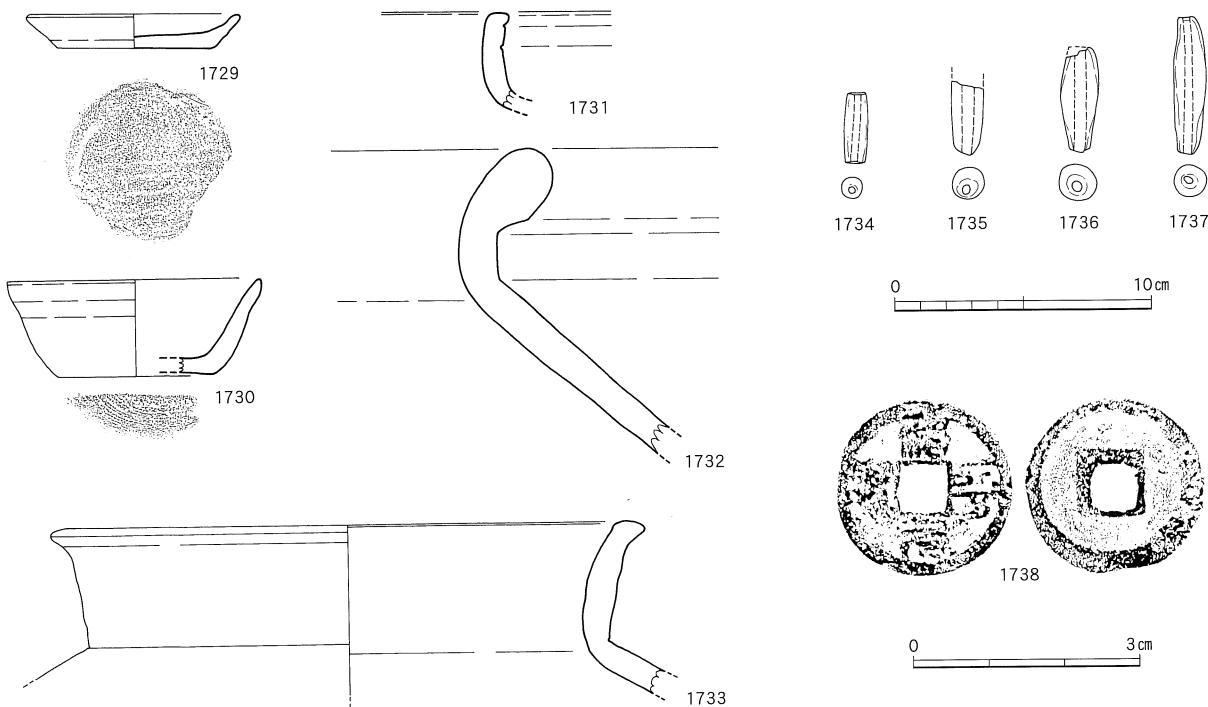
第428図 SX202出土遺物(1/3, 1/1)

第428図はSX202からの出土遺物である。1729は土師質土器小皿で、器高が低く、口縁が開く形態を呈する。1730は土師質土器壺で、器高が深く、口縁径が小型のものとなる。1731・1732は備前焼で、1731は壺、1732は大甕の口縁部である。1733は乗岡編年3期に比定され、14世紀後半から15世紀前半の所産である。1734は須恵器の甕の口縁部で、混入品であろう。1734～1737は管状土錐である。1738は銅錢で、初鋳造年1064年の「治平元寶」である。

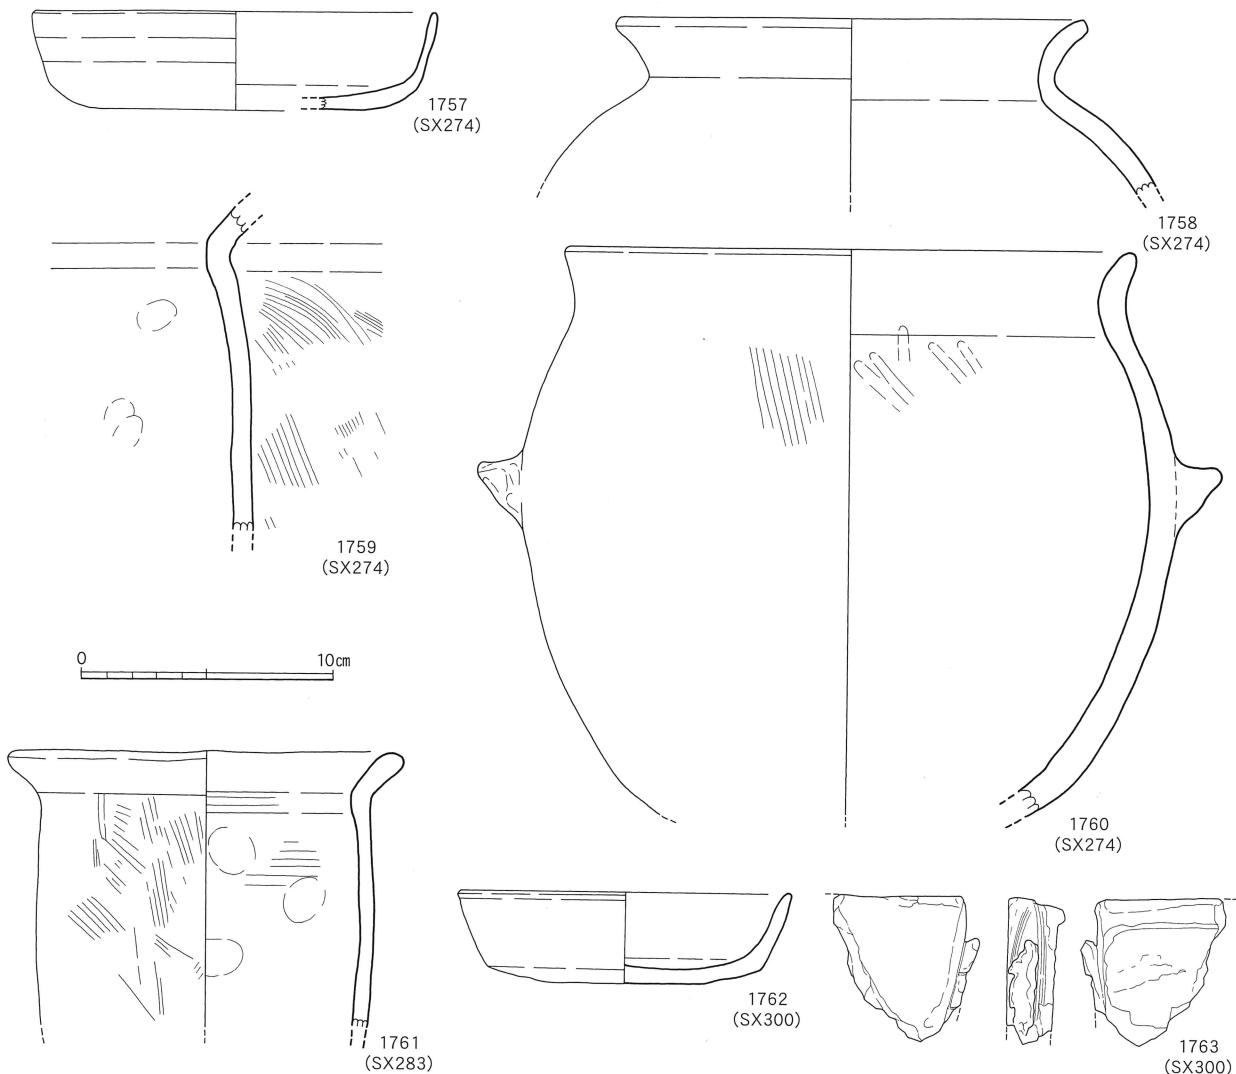
第438図 SX274・SX283・SX300出土遺物(1/3)

出土遺物は第438図に示した。1757は土師器壺で、内外面にナデ調整が行われている。1758は頸部がしまる形態の土師器甕で、これも内外面にナデ調整が行われている。1759は長胴形の土師器甕に復元されるもので、外面に刷毛目調整、内面に指圧痕が認められる。1760は胴部に丸みをもち、胴部外面中位に一对の把手を有する土師器甕である。底部を欠損しているため明かではないが、甕である可能性も考えられる。
