小 河 内 遺 跡
菅 ケ 谷 遺 跡

東九州自動車道(佐伯一県境間)に伴う埋蔵文化財発掘調査報告書

2013

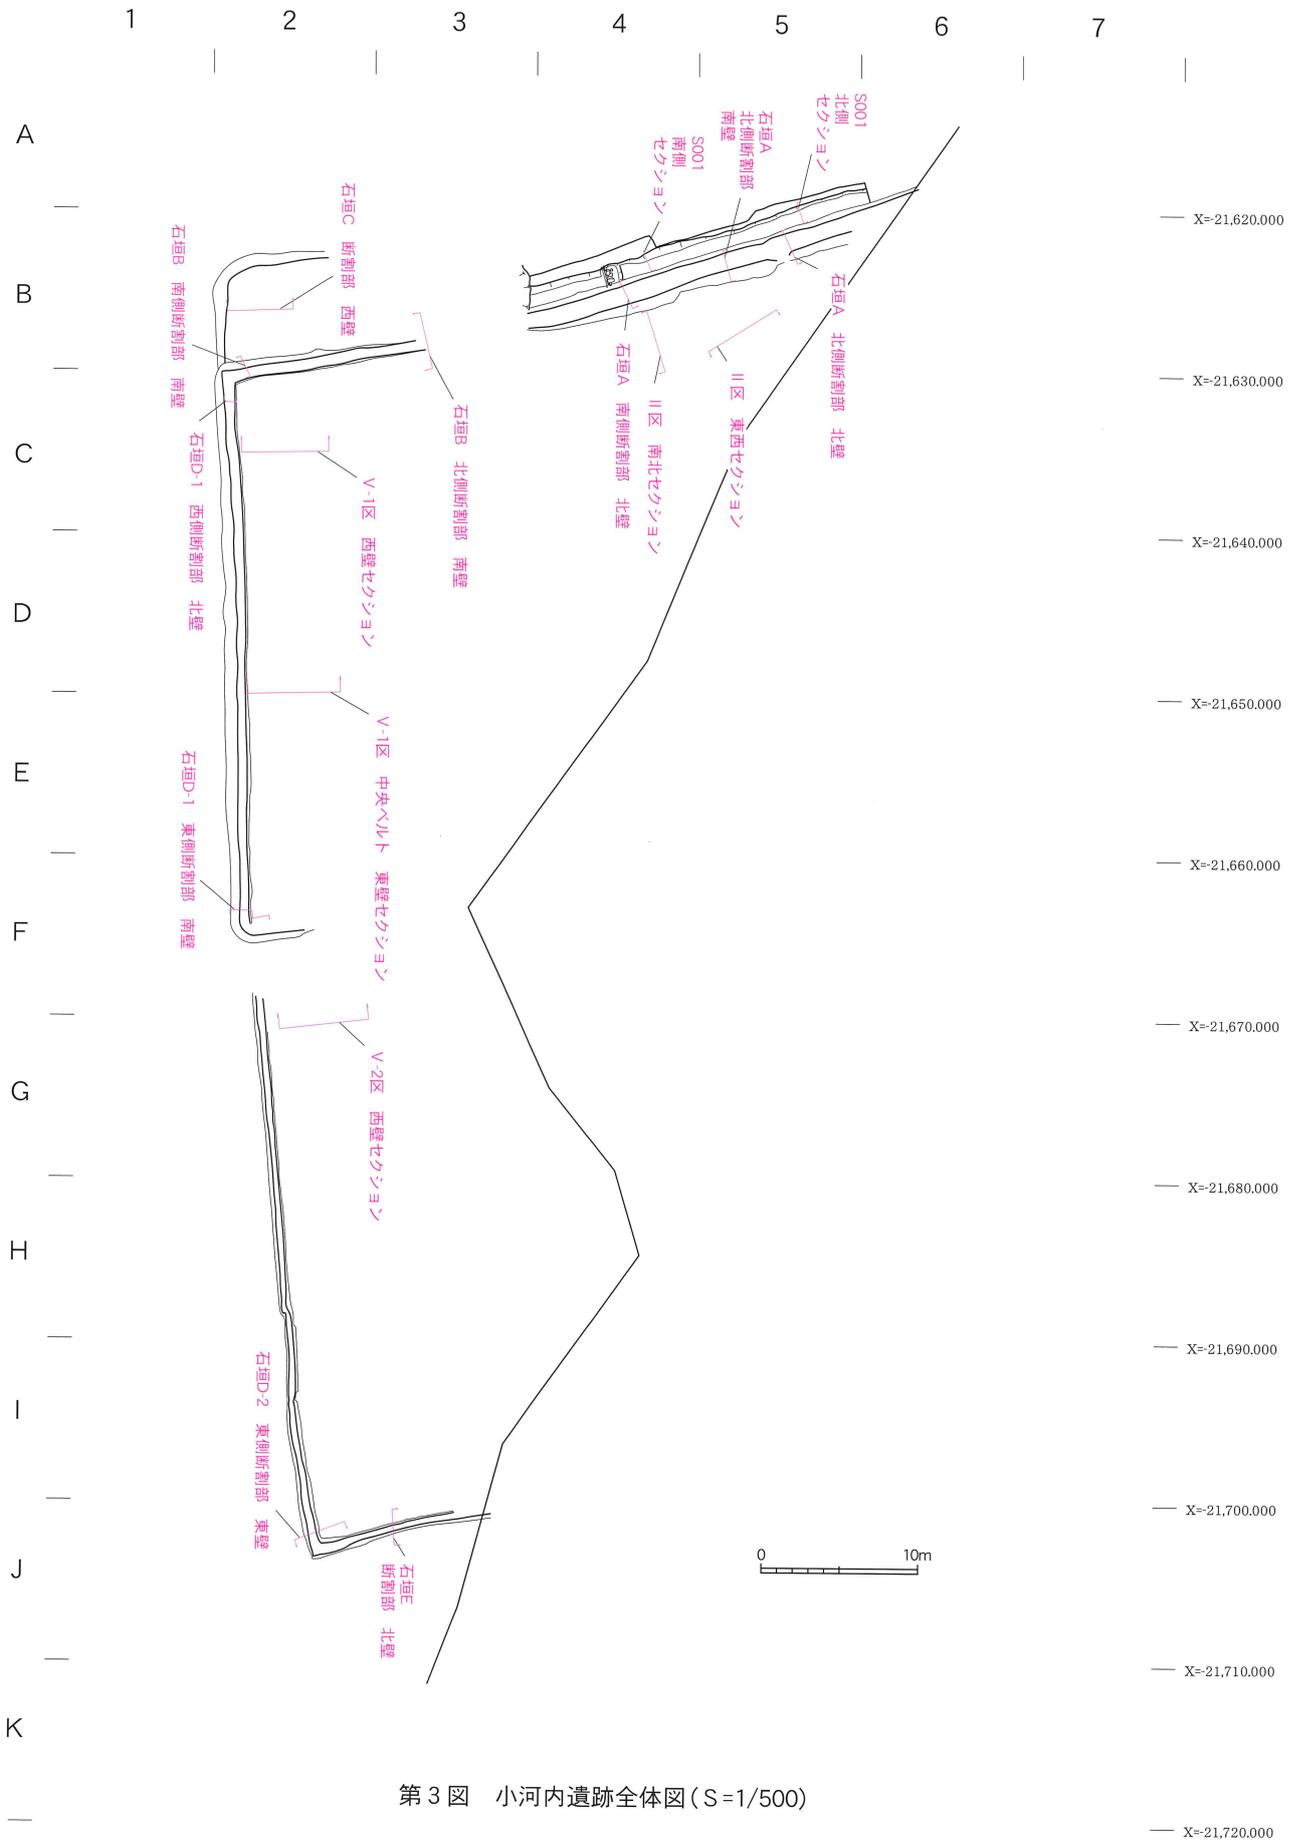
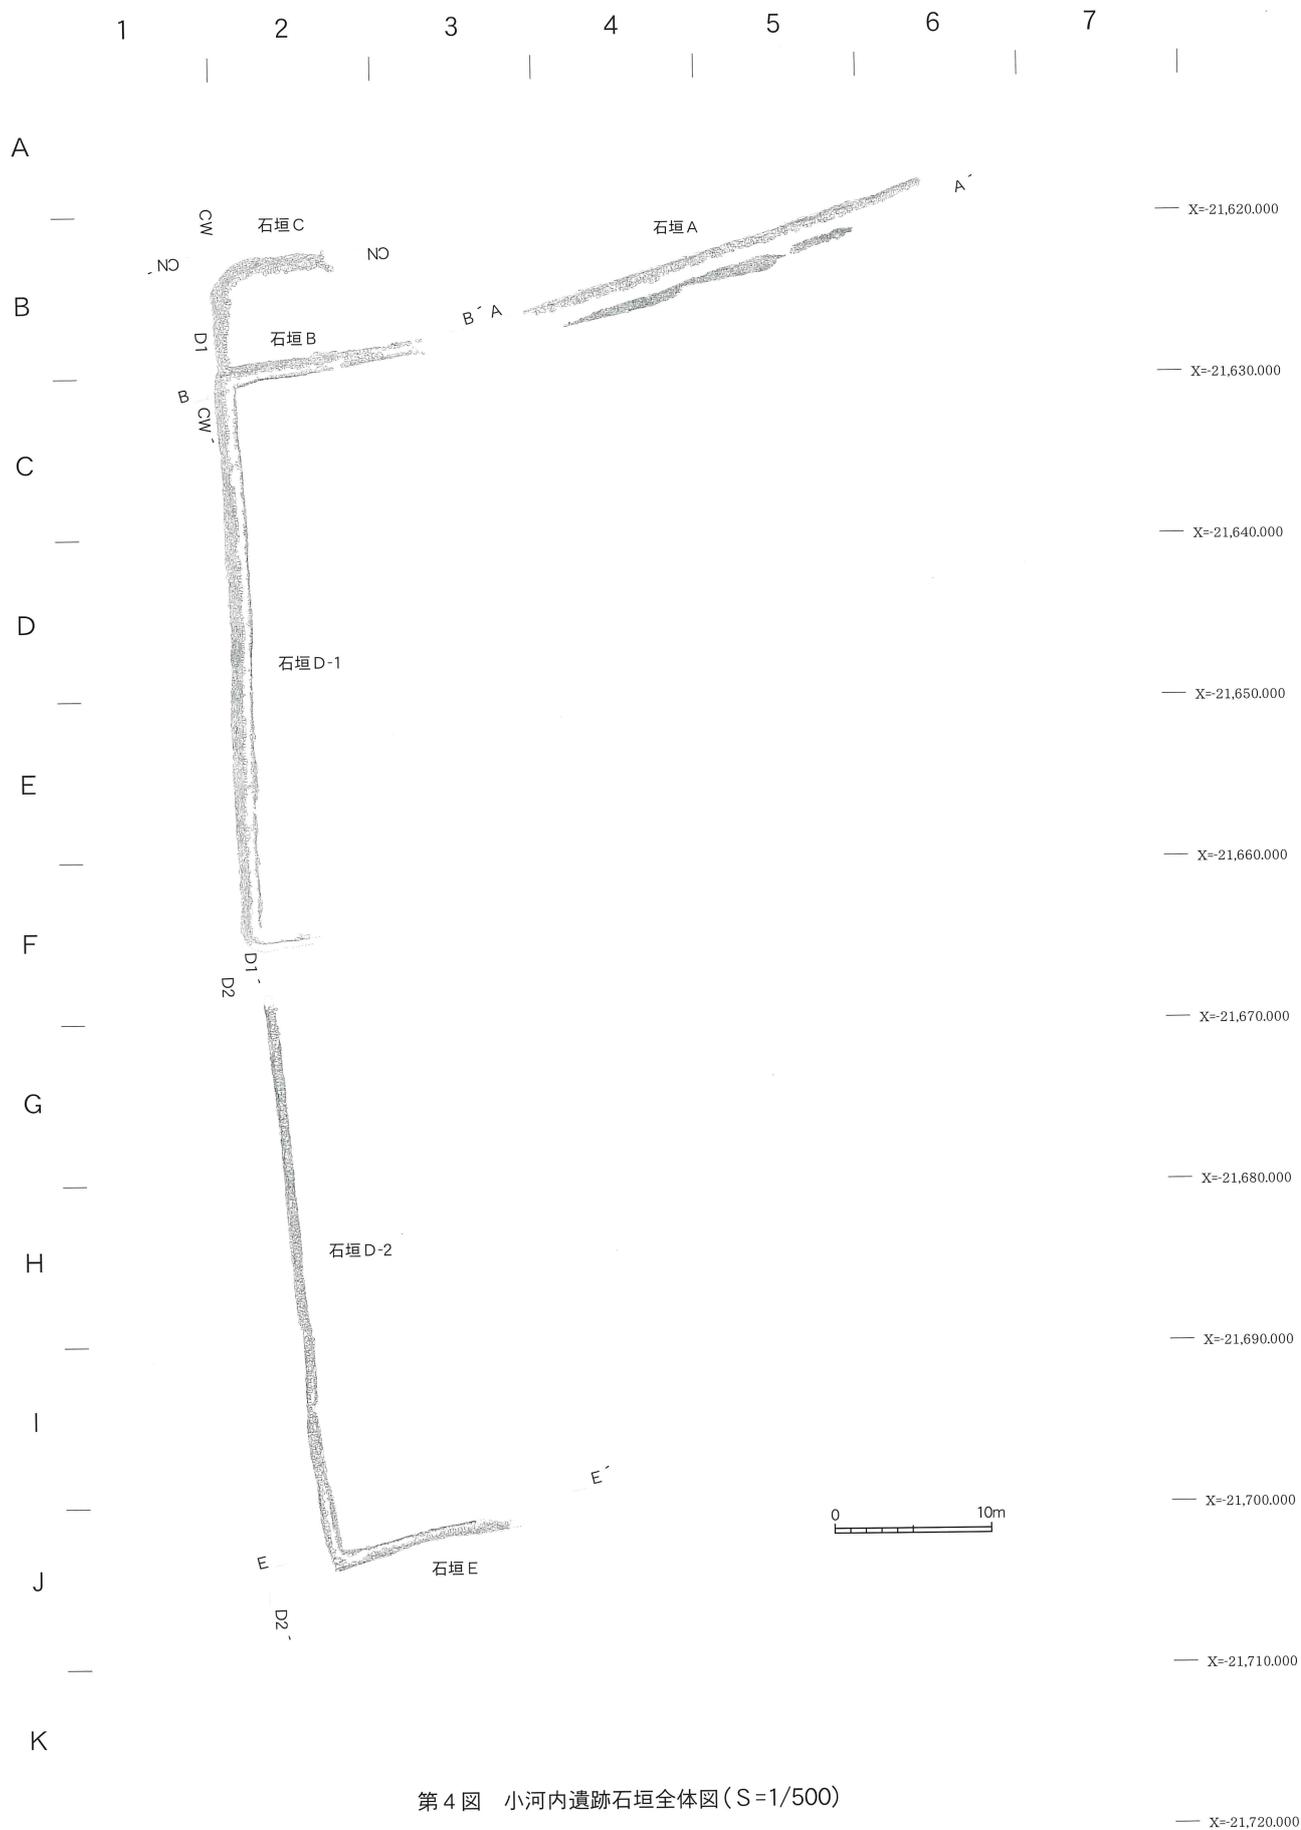
第4図 小河内遺跡石垣全体図 (S=1/500)

石垣Aの全体を第11図に示した。地形が東から西に傾斜しているため、外面は、傾斜に合わせて地面から高さ1.7～2.25mを測りながらほぼ垂直に立ち上がるように築造されている。なお、高さの違いは近年の積み直しや補強によるものが原因と考えられる。基本的には、基底部に大型(100cm)～中型(50cm)の扁平な礫を使用し、上方に行くに従い中型～小型(20cm)の礫を多用しながら石を積んでいる。積み方は、まず基底部の石を数石配置し、その上に石をかませるように東から西側へ配置しながらバランスをとっている。基底部の石は、石の最大面が外面となるように配置されているものが多く、

石垣の築造状況からは、石垣Bで石垣Aの基底石が確認されたことから、調査区内では石垣Aが最も古いものと考えられる。その後、石垣B・石垣D・石垣Eが概ね同時期に築かれ、最終的に石垣Cが作られた状況が確認された。ただし、石垣D-1と石垣D-2が直線上になっていないことから若干の時期差も想定される。

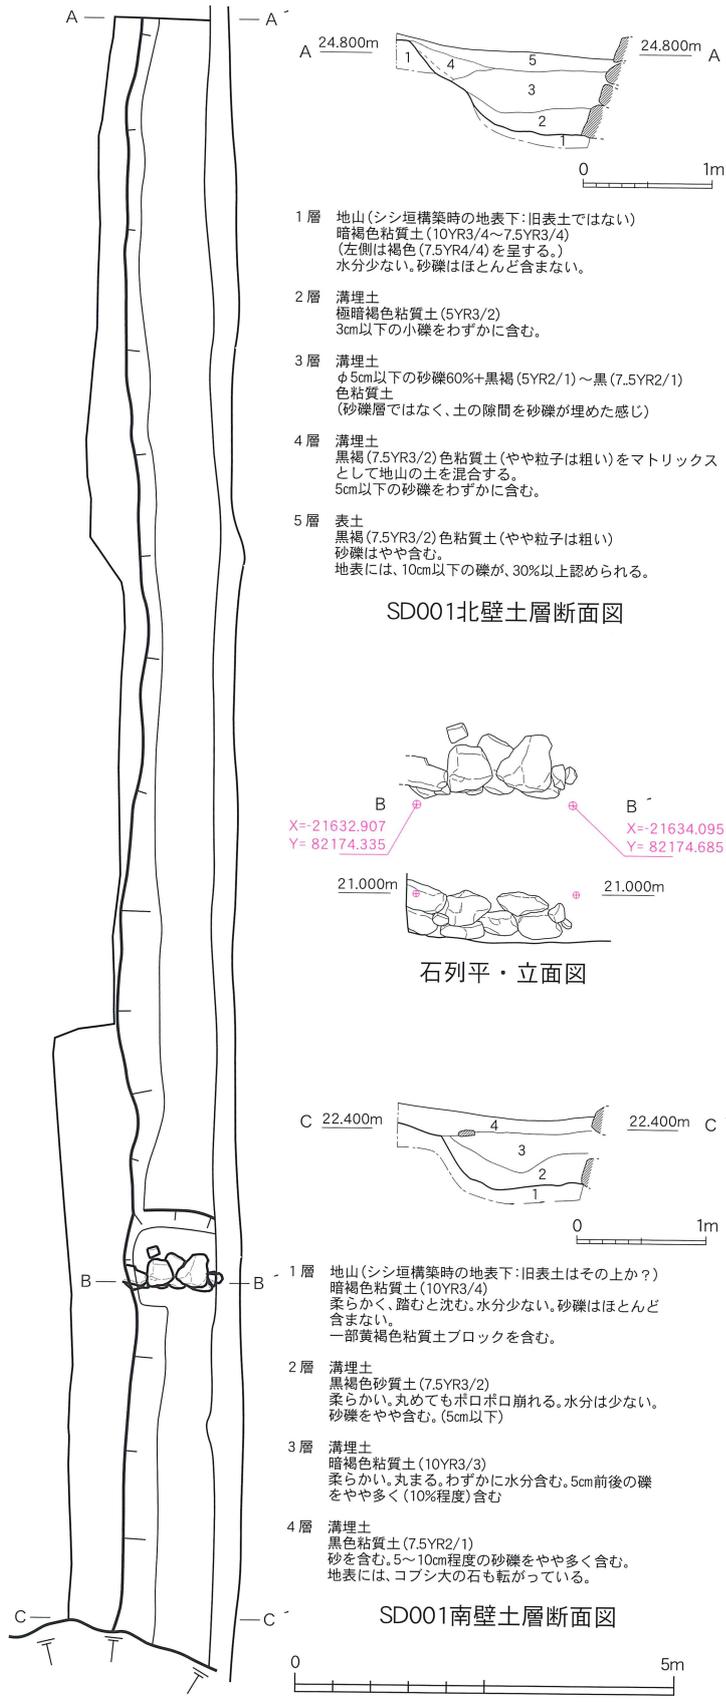
第5図 小河内遺跡SD001実測図
(平面図 S=1/100 断面図 S=1/60)

SD001は、石垣Aの北側に沿って築かれた溝である（第5図）。上端幅1.58m、下端幅0.68mで、北側に幅0.6mのテラス状の段がある。長さは22mを検出し、西側は石垣Aが破壊された箇所まで延びているが、石垣Bの箇所では確認されなかった。調査区範囲により確認をしていないが、調査区外の東側にも延長している可能性が高い。テラス状の段は、東端より17m付近で北側上端部にぶつかっている。土層は、2~4層までレンズ状に堆積しており、人為的な埋戻しではなく自然堆積による埋没が想定さ

れる。高さはSD001があった場合は1.7m、埋没時で1.4mの高さを測る。なお、この溝が掘られた要因には、石垣の裏込土を入手するためとシカやイノシシから見た相対的な高さを向上させてシシ垣の防御力を上げるため、排水のための溝等が考えられる。調査前には石垣の上にビニール製の網やトタンを設置してシカやイノシシの侵入を防ぐようになっており、機能の一つと考えられる防御性の向上の役目はすでに終えていたと想定される。

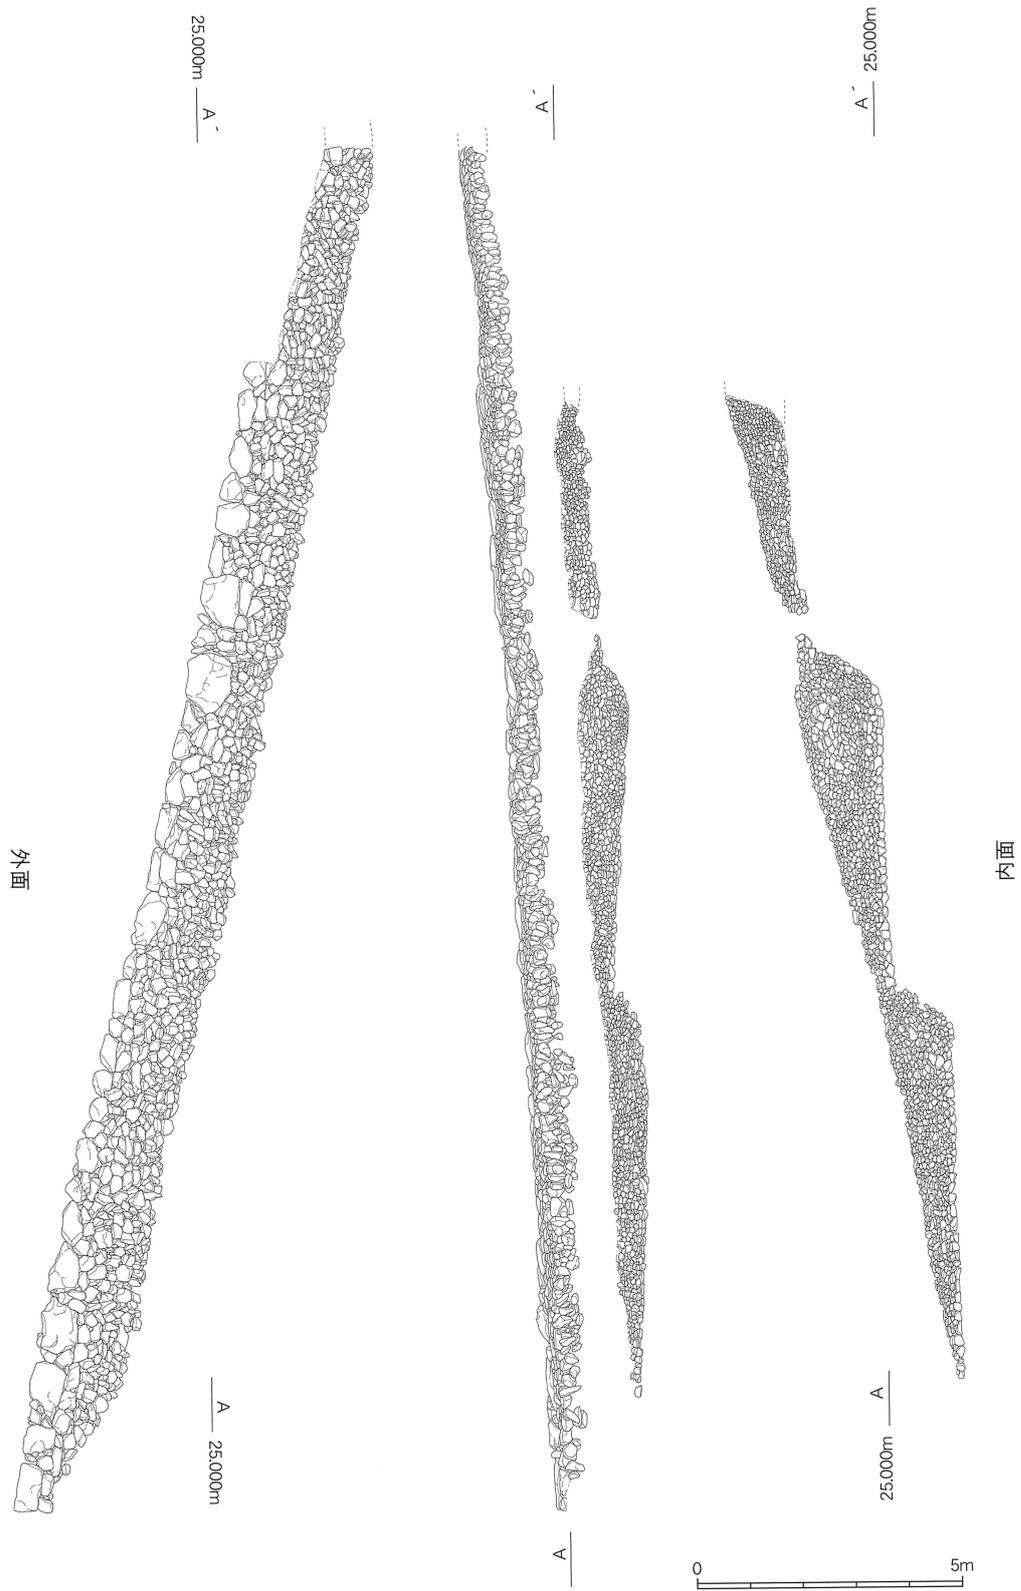
第6図 小河内遺跡石垣A実測図(S=140)

石垣Aは小河内遺跡の北辺に位置する石垣のうち、近代～現代の小屋によって壊された箇所より東側を指すもので、総延長45mのうち調査対象は25.3mであった。

内面は高さ0.65~1.05mで30°~40°の傾斜をもちながら立ち上がる。石垣Aの内部は3段の段々畑となっているが、いずれも東（高所）側に広がるように築造されているため、平面上では北側を最長辺とする不等辺三角形を描いている。基底部に中型の礫が使用されている箇所が散見されるものの、大半は小型の石材が使用されており、基本的な築造方法は外面と同じと考えられる。石積みは基底部に石を配した後に、東側から縦に高さ5石程度の三角形を順に作りながら、2段構成となっている箇所が典型的である。天端の幅は約1.5mで、石垣の下端までの幅は1.8~2.4mを測る。

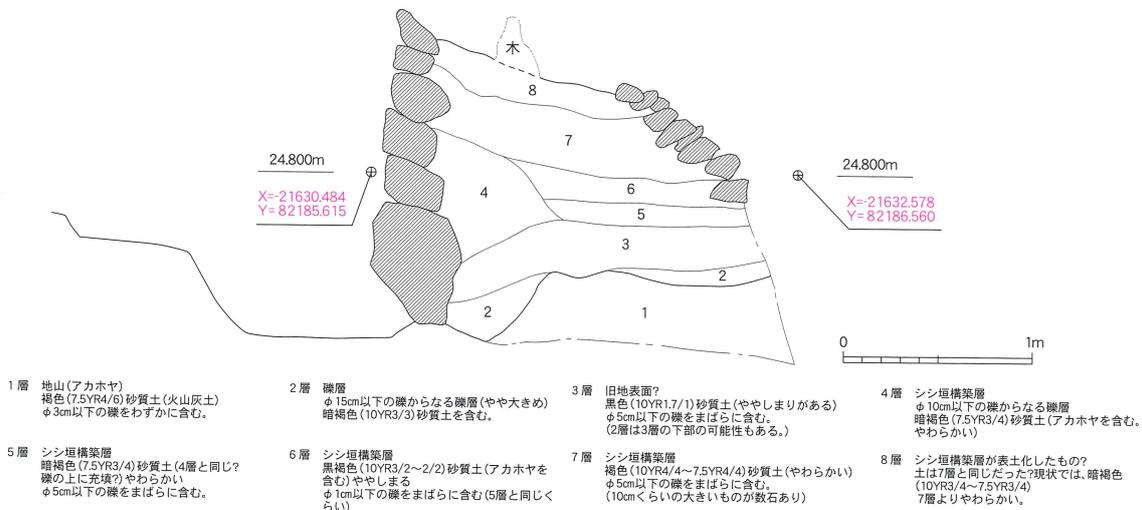
第7図 小河内遺跡石垣A北側北壁断面図(S=1/40)

石垣Aでは2箇所断割を行い、北側・南側と呼称する（第7~9図）。基本的なシシ垣内部の層序は、地山（Ⅰ層）、旧表土（Ⅱ層）、シシ垣構築土（Ⅲ層）である。Ⅲ層は、褐色砂質土~黒褐色砂質土が中心であり、一部Ⅰ層の土が混ざる層が確認されることから、SD001掘削土等の周辺から採取土と考えられる。また、Ⅲ層中の最小単位は、外面で1~3石、内面で2~5石であることから、石積みの単位と内部に充填した土の関係から築造過程を明らかにすることが可能となった。いずれの箇所でも天端全体を覆う石が確認されていなく、菅ヶ谷遺跡でも同様の状況であることから、土がむき出しになっていたと考えられる。

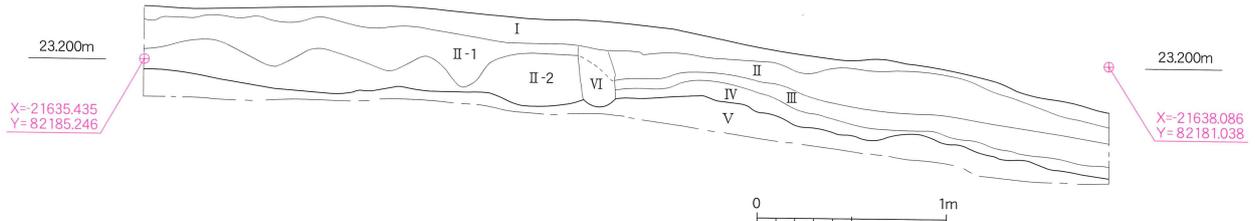
第10図 小河内遺跡Ⅱ区東西ベルト土層断面図(S=1/50)

Ⅱ区の基本的な層序は、東西ベルト（第10図）・南北ベルト（第11図）とも表土（Ⅰ層）、埋土1（Ⅱ層）、旧表土（Ⅲ層）、埋土2（Ⅳ層）、地山（Ⅴ層）である。Ⅲ層は、部分的にしか確認されなかつ

たが、厚さ10cmと非常に薄いため、東西ベルトの根による攪乱層(VI層)よりも同様に広がっていた可能性もある。南北ベルトでは、II層がIII層を切るように堆積している状況が確認された。東西ベルトと同様の状況もしくは、耕作地の拡大に伴う整地の可能性が考えられる。

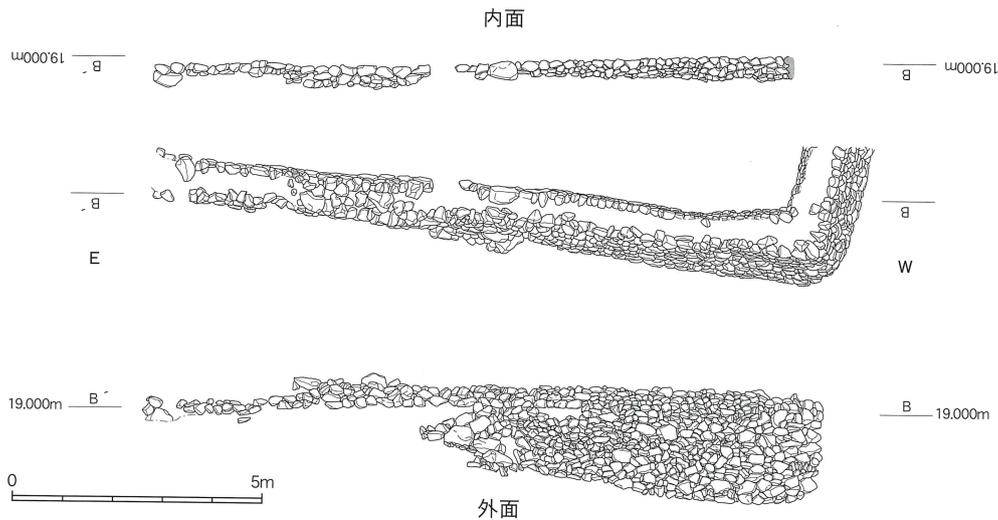
第12図 小河内遺跡Ⅱ区石垣B実測図(S=1/150)

石垣Bは小河内遺跡の北辺に位置する石垣のうち、近代~現代の小屋によって壊された箇所より西を指すもので、総延長は12.8mである。

当初は、石垣C構築土で埋没しており、天端の石材がかろうじて露出していることと西辺のつなぎめからその存在が確認されていた。石垣C構築土除去後、外面を検出したところ、東端から6.5mまでは天端の石が2石分で高さ0.5mが確認された。そこからは天端の高さはT.P.19.3mと同じであるが、東側が高さ1.25mから西側へ高さ2.1mと下端部が広がりながら築造されている。なお、石垣B外面下端部の傾斜角度は石垣Aの傾斜とほぼ同じである。内面は、東半の天端と同じく、2~3石分で

高さ0.5mを測る石列が西端まで続いている。外面で東端から6.5mの基底部の石材は、約0.5mの中型石材であり、天端から見ると一石分北側にとび出している状況が確認できる。この石材は石垣Bの石材の中では群を抜いた大きさであり、位置も崩落等による動きはなく、現位置を保つものと考えられる。以上の状況から、この石材は石垣Aの基底部の石材の可能性があると考えられる。石垣Bは、石垣Aを壊した後に西側へ拡張し、最終的に天端の石を2～3石分積んでいった築造過程を復元することができる。その後、小屋によって東側が破壊されたため、石垣Aとの境界部分がどのようになっていたかは不明である。

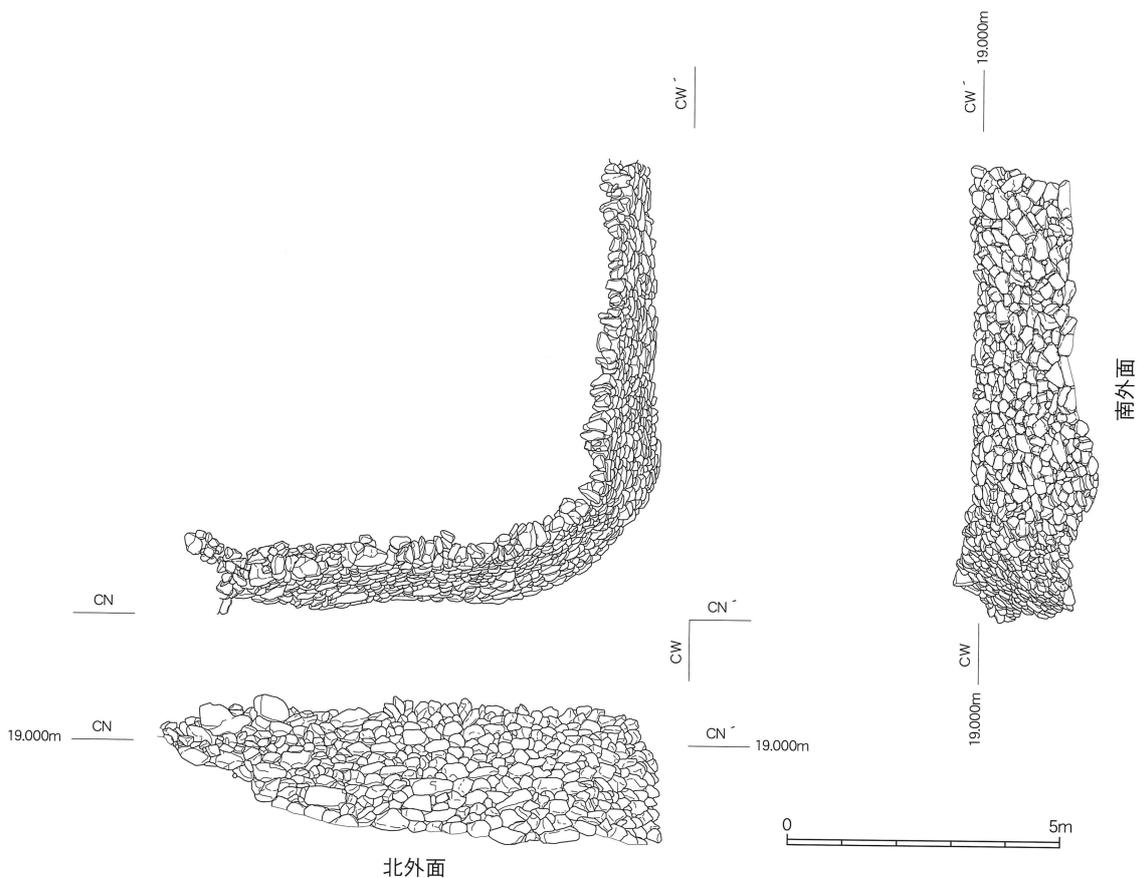
第15図 小河内遺跡Ⅱ区石垣C実測図(S=1/140)

石垣Cは、石垣Bの北側に築かれたL字形の石垣である。石垣Aと石垣Bの間を壊して、コンクリートの小屋を作った際に、南北5.5m×東西12mの平坦地を作成しており、その土留めとして、北辺7m×西

辺5mの石垣Cが築かれている。高さは西辺が1.9mで、北辺は傾斜に従いながら低くなっていき、東端で0mとなっている。石垣は小型(30~40cm)の石材が中心に使用されており、内側へ傾きながら積み上げられている。石垣Cの最下部はモルタルで補強されており、シシ垣の外側にモルタルで通路を作った際に工事されたものである。

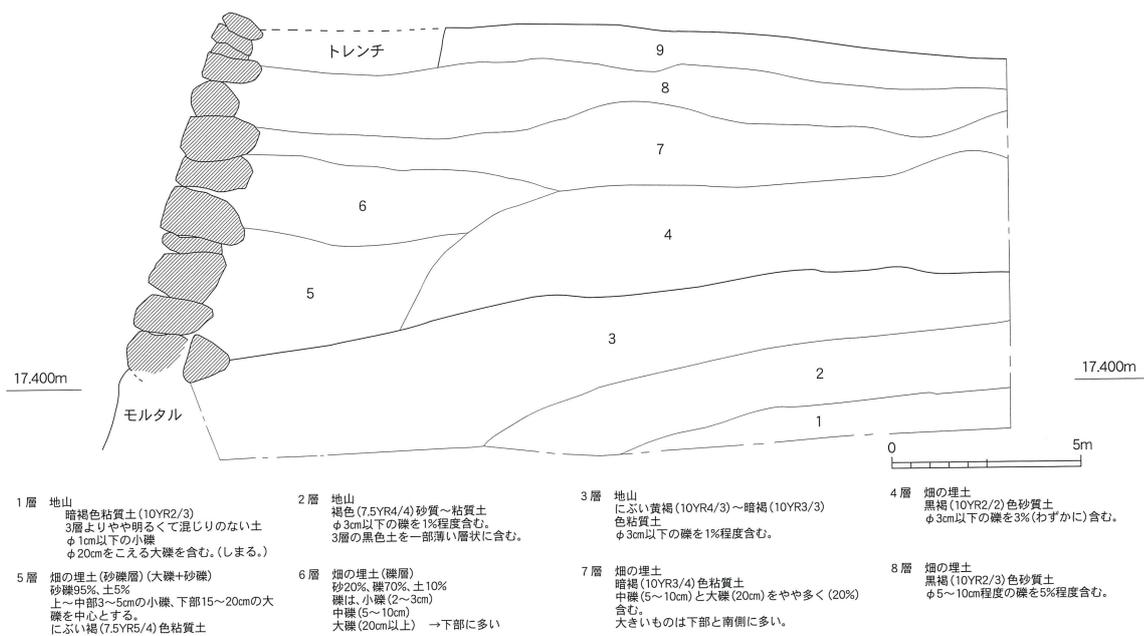
第16図 小河内遺跡II区石垣C西壁土層断面図(S=1/40)

石垣C除去中にあわせて断割調査を1箇所で行った。地山(I層)の上に東側から埋土となる暗褐色砂質土~黒褐色砂質土(II層)を盛り、2~4石(40~60cm)を1単位として石垣を築いている。II層は礫を含む層が多いことや砂礫層が認められることから、現地の土を使用しながら水はけに考慮した可能性がある。石材は短辺を正面としているものが多く、石垣Aとは異なる様相を示す。最上段の3石は、最近の積み直しと考えられる。

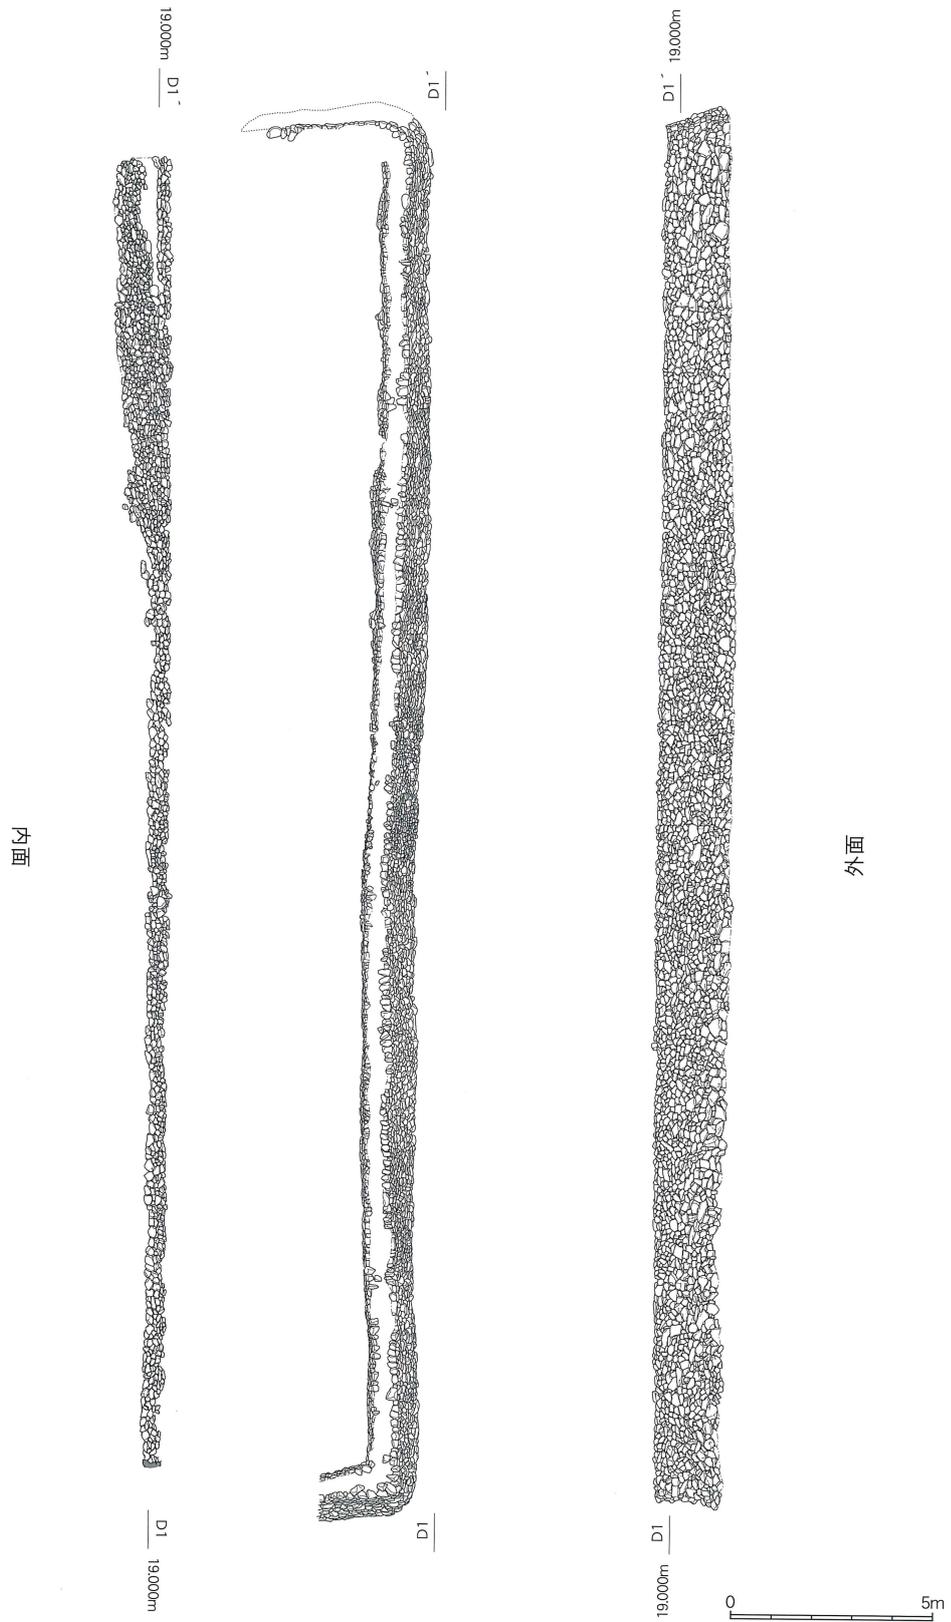
第17図 小河内遺跡Ⅱ区石垣D-1実測図(S=1/190)

石垣Dは、小河内遺跡の西辺の石垣であり、中央部に畑への入口があったことから入口より北側を石垣D-1(第17図)、南側を石垣D-2(第18図)とした。長さはいずれも35.7mであり、入口部分を含めた西辺の総延長は75.4mである。石垣D-1とD-2はほぼ直線状に伸びているが、一直線ではなく、石垣D-1内面のラインと石垣D-2外面のラインがほぼ同じであり、石垣D-2の方が約1m程度東側に位置している。また、調査の方法でも述べたが、石垣D-2は、南端から15.7mの箇所が鍵状となり1.5mほど内側から南側へ延び僅かに蛇行しながら南端へいたる。外面の高さは、石垣D-1が現状で平均1.8mであるが、モルタル部分に石材が覆われている箇所では2.2m程度であったことが想定される。石垣D-2では、外面が0.4m程度埋没しており、埋没部分を加えると、平均で1.8mを測る。ただし、石垣D-1は天端がT.P.19.4m前後であるのに対して、石垣D-2ではT.P.18.9~19.1mとやや低いことも差異の一つである。

当初は、石垣D-1・D-2のいずれも外面全体及び内面の天端の石が確認される状況であり、内面に石積みがある可能性は低いと考えていた。しかし、石垣Bの調査で内面に2~3石の石積みが確認されたことを受けて、石垣Dも同様の可能性があるため内面の石垣の検出作業を実施した。その結果、D-1・D-2いずれ内面でも0.5~0.7mの石積みが検出され、基本的には同様の特徴をもつものと考えられる。ただし、石垣D-1では内面で南端から北へ11mのところまで高さ1.5mで北へ向かって基底部分が上がっていく石積みが確認

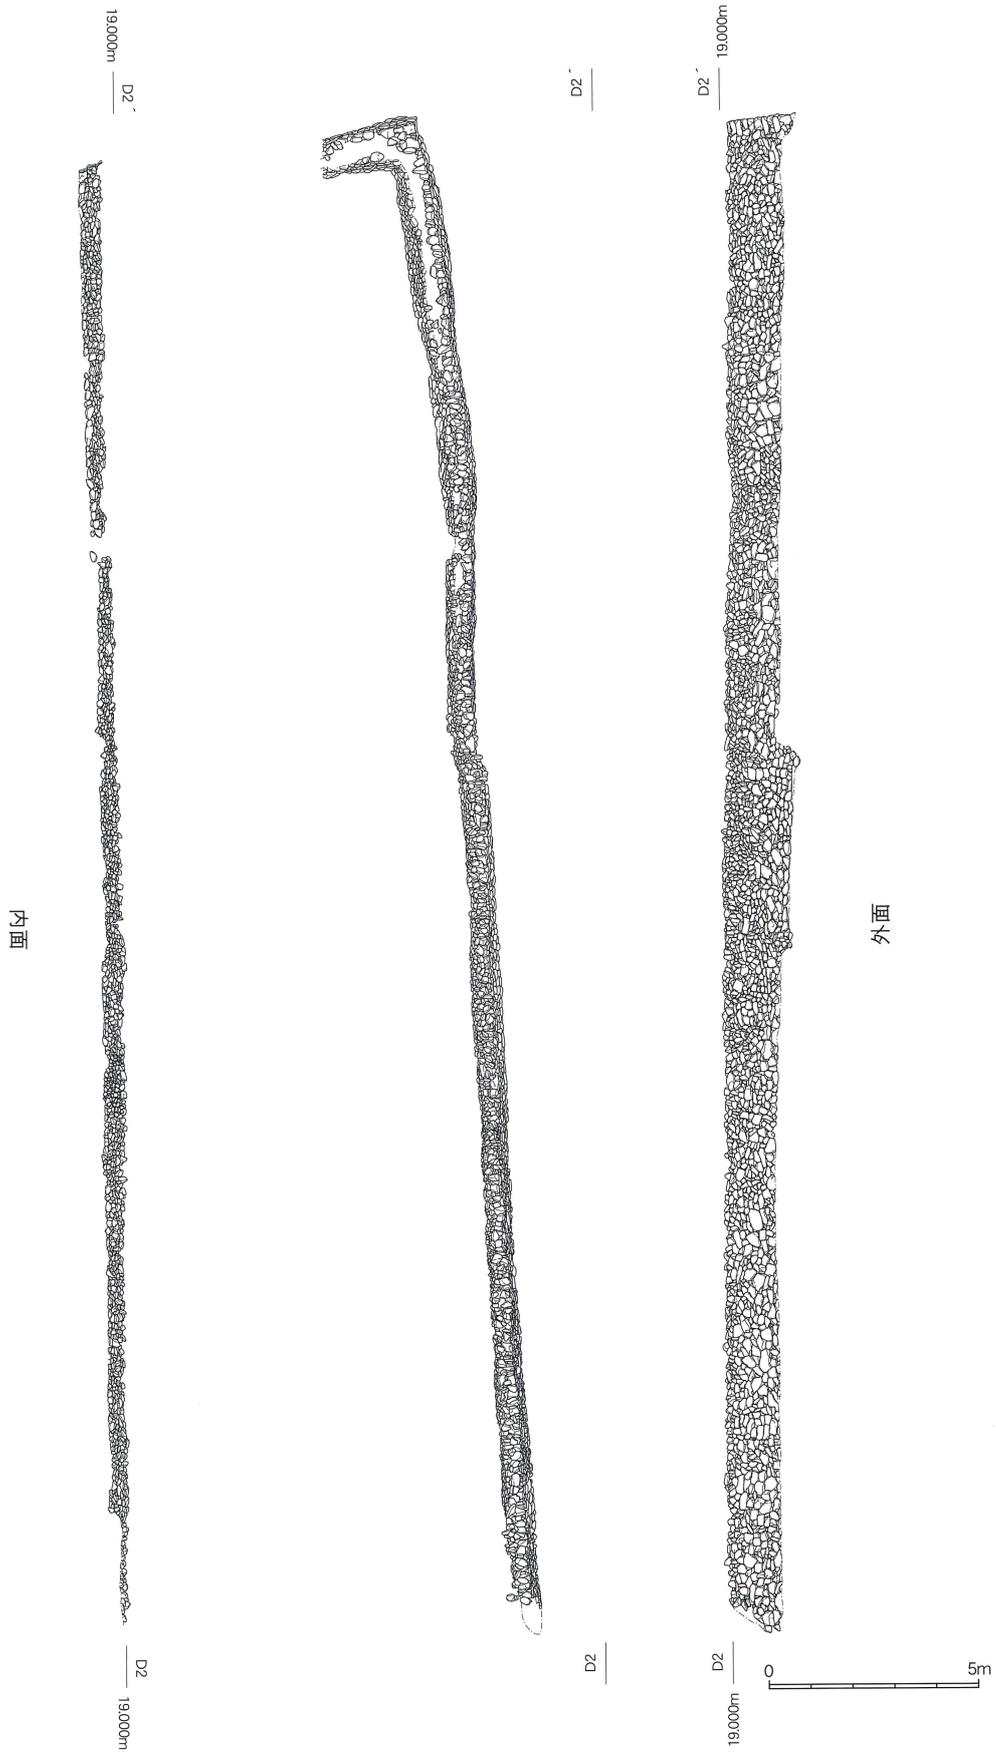
第18図 小河内遺跡Ⅱ区石垣D-2実測図(S=1/180)

され、当該箇所のみ他と異なる状況を呈する。また、石垣D-1では、別端の内外面の石の間に0.2~0.3mの土が露出した部分が認められるが、石垣D-2では外面の最上段の石をやや内側に積み、その上に天端の石を隙間なく配置することで、上面全体が石に覆われる構造を基本としている。石材は中型~小型の石材を用いており、天端の積み直し箇所には扁平な石が多く認められる。目地は水平ではなく斜めになっている箇所が多く、上下4回の箇所がある。また、石垣D-1の南端から8mまでと石垣D-2の北端から7.5mまでは中型の石材が上下とも使用されていることが指摘できる。特に石垣D-1の箇所は内面まで石垣のある箇所とほぼ一致している。

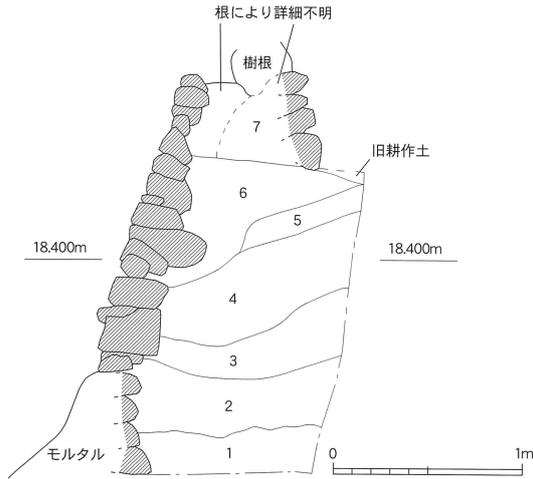
第19図 小河内遺跡Ⅱ区石垣D-1北壁断面図 (S=1/40)

断割調査及び土層断面図作成は、石垣D-1で各2箇所、石垣D-2で各1箇所実施した。石垣D-1北側断割箇所(第19図)では、地山の上に畑を造成するための盛土層が5層確認され石垣

褐色砂質土を充填している。この状況は、石垣Bと同じであり、石垣Bと石垣D-1北端から24.7mまでの箇所は一連の造成で作られたことがわかる。

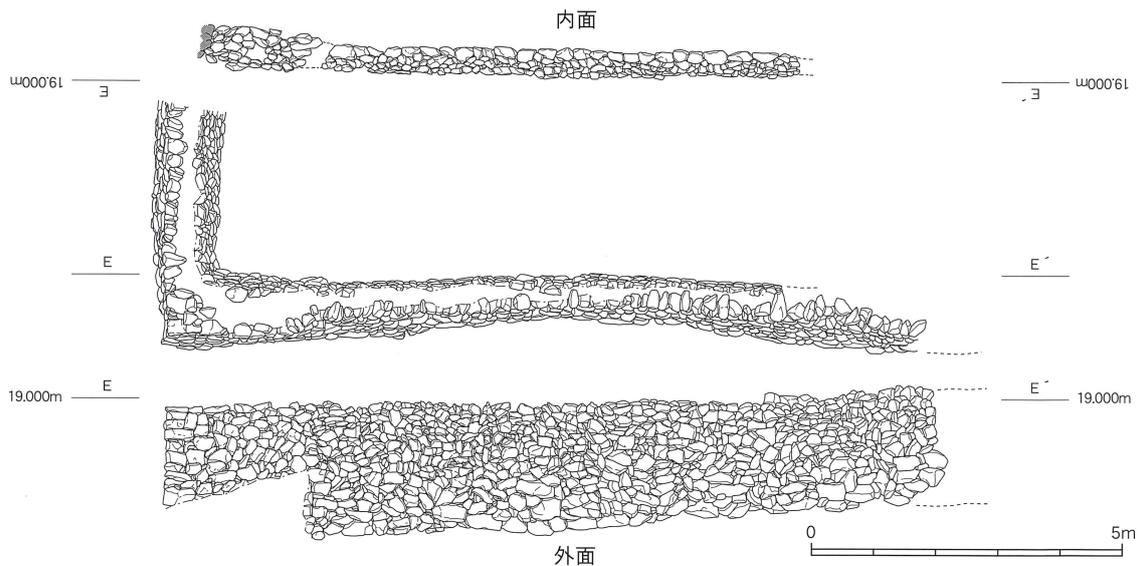
第25図 小河内遺跡Ⅱ区石垣E実測図(S=1/120)

石垣Eは、小河内遺跡南辺の石垣であり、総延長105mのうち調査対象は約11mである(第25図)。ほぼ直線上に延びているが、西端から東に2mの地点から7mは内湾しながら築かれている。その後はやや緩やかにカーブしながら東へ延びている。その状況は平面図で顕著であり、内湾箇所から東へは、同様の積み方であることから一連の作業工程を見る上で重要な箇所である。基底石に中型のやや大振りの石材を使用しており、水平の目地に従って構築しようとする意図が認められるが、加工をしていない石材の使用や技術の問題のためか、斜めの目地となっているところがほとんどである。石材の大きさで

内面の石は長辺を横方向に向けているものが多いが、外面の石は長辺を縦方向に向けているものが多い。

なお、石垣Eと石垣D-2の境界（シシ垣全体の南西隅）は、いわゆる算木積みとなっており、石垣築造に関する知識のある人が関わった可能性を示唆する。ただし、石垣の積み方を見ると、角の石ともう1～2石の約0.6mにかけて東から西へ斜めの目地を確認することができ、石垣D-1・石垣D-2がやや波打つような形状を示し、石垣Eも同様の形態を示すことをふまえると、コーナー部分については、石垣D-2～石垣Eを構築後の補修時に積み直された新しい石垣の可能性もある。また、コーナーから東へ2mまでが石垣D-2と同様に埋没した状況であることをふまえると、埋没時期と近接した時期に積み直されたとも考えられる。

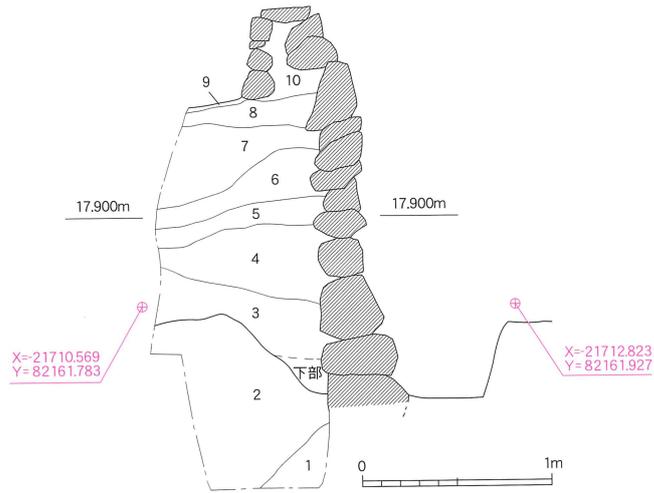
第26図 小河内遺跡Ⅱ区石垣E断面図 (S=1/40)

石垣の断割調査は1箇所で行った（第26図）。まず地山を上辺1.5m、下辺0.8mの断面逆台形状の溝状に掘り、北側に基底石を含めて3石を設置し、埋土を詰めている。同様に石の配置及び土の充填を5回繰り返して、高さ1.8mまで石積みをしている。そこで、耕作面として平坦面を構築するとともに、幅0.6m、高さ0.35mの土手状の高まりを一回の工程で築いている。石垣Eの断割調査箇所では、V-2区で認められた旧耕作土が確認されていないので、V-2区が最初に耕作地として使用されるようになった時期にはまだ、石垣Eは石垣D-2同様なかったものと考えられる。

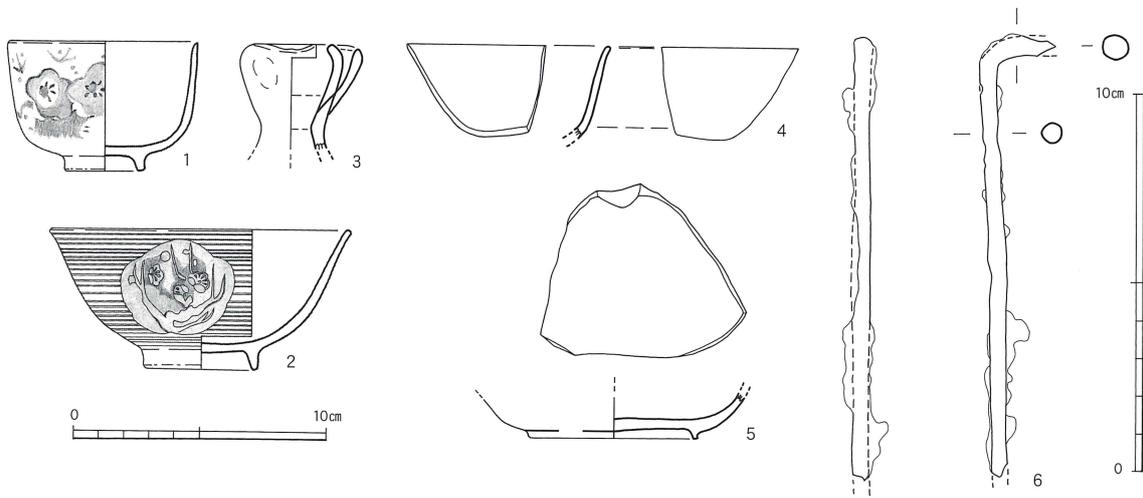
第27図 小河内遺跡出土遺物実測図(1～5はS=1/3、6はS=1/2)

1は磁器の碗である。口径が7.5cm、器高は3.2cmで高台を有し、丸みを帯びた底部から直線的に立ち上がり口縁部は丸くおさめる。形態から湯飲み用の碗と考えられる。外面に藍色で梅の花が描かれており、雌しべと思われる中心の点のみ橙色で表現されている。2は磁器の碗である。口径が12.0cm、器高が5.5cmで直線上にのびる高台をもち、底部から丸みを帯びて立ち上がり、口縁部は外反しながら丸くおさめる。全体にライトグリーンの釉薬が認められ、高台の接地面のみ露胎している。また、口縁部から底部にかけて、成形時の段を文様に見立てている。中央に5枚の花弁状の模様を配置し、その中に藍色で梅の花と考えられる文様を藍色で描いている。3は、陶器の徳利の頸部～口縁部にかけての破

片である。口径は3.0cmを測り、残存高は4.1cmである。全体に緑色の釉薬がかかる。1～3はいずれも産地不明であるが、近世後半以降～戦前の所産と考えられる。

4・5は型紙刷りとよばれる磁器の破片である。4は碗の口縁部の破片であり、5は皿の底部片である。いずれも江戸時代末～明治時代の磁器が与えられる。遺跡内及び遺跡周辺の遺物では、4・5を遡る遺物は確認されておらず、遺物の上からは遺跡の構築時期を示す可能性が考えられる。

6は小型の鉄製品であり、断面円形の棒状を呈し、先端がL字状に曲がっている。残存長は11.7cmで、厚さは長軸で0.5cm、短軸で0.7cmを測る。調査中に、地元の作業員からこれは「ロップングワ」の破片であると教示をえた。現在でも使用しているかとの問いには、あまり記憶にないという返答であった。話の内容からは、20～30cm前後の熊手のような形状をして手の部分が6本あるものが想定される。道具の成立時期ははっきりしないが、60～70歳代の作業員が知っていることからすれば、少なくとも戦後しばらくは使用されていた農作業用の道具であり、大きさからは軽作業用の用途が想定される。

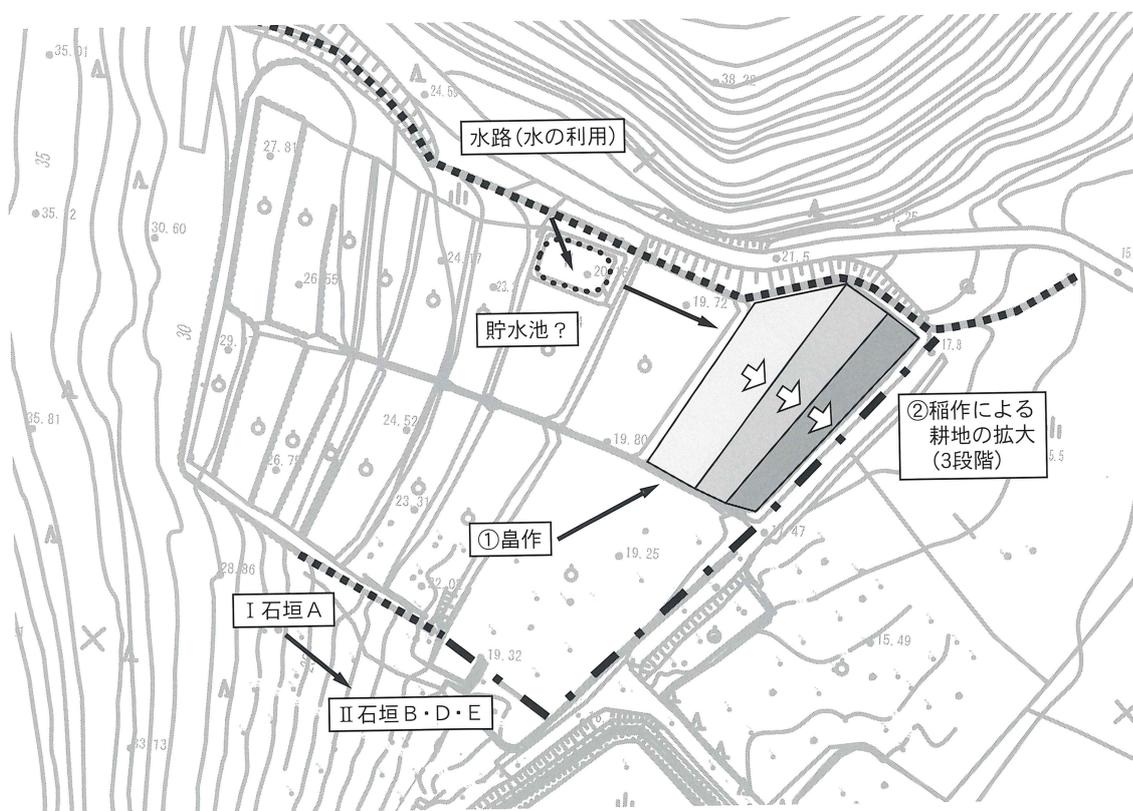
第28図 小河内遺跡土地利用変遷模式図

石垣（シシ垣）に囲まれた耕作地については、当初は石垣Aと当該期の西辺までで畝作をしていたものを石垣B及び石垣D-1を築くことで、平坦な畑を一気に広げたものと考えられる。ただし、石垣D-2とV-2区は、旧耕作土層が確認されたことから、若干状況が異なる。5理化学分析では、稲作の可能性も指摘しつつも検出されたプラントオパールから陸稲と指摘している。現地での土層断面の状況からは、保水層としての褐色粘質土層が認められることから水稲の可能性を完全に否定するものではない。また、調査区外ではあるが、南辺（石垣E）中央付近に水路から水をシシ垣内に引く施設があり、溜池状の施設が認められることから、相当水を使用していたとすれば、水稲耕作をしていたともよいと考えられる。いずれにしろ、耕作地を拡大していったことは事実であり、その際はV-2地区内で1回につき50~100㎡ずつ拡大していることになる。現在でも蒲江浦以西の旧名護屋村内では波当津浦以外には水田がほとんど認められないことから、少しでも米を作ろうとした結果と想起される。今後、同様の事例があった場合には、別の証左を確認しながら調査を行う必要がある。

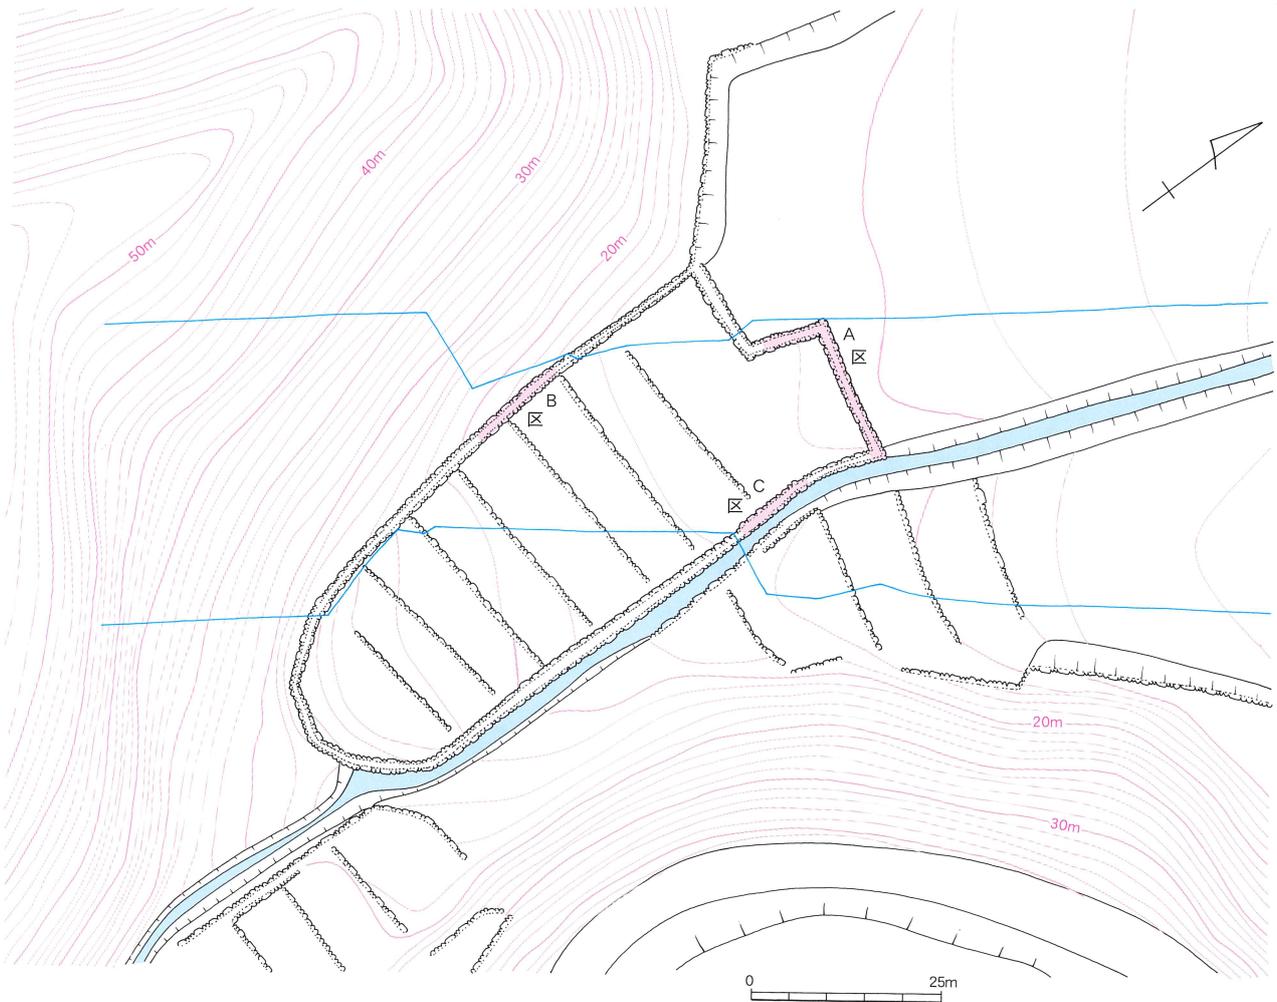
第29図 菅ヶ谷遺跡全体図

シシ垣は、佐伯市蒲江丸市尾浦の狭隘な谷平野を海岸から500m程度遡ったところに位置する支谷を利用している。最大幅30m、奥行80mを測る空間、約2,000㎡をシシ垣で囲み、その内側を石積みによ

り8箇所は平坦地を造成している。シシ垣は山裾との境界域は地形に沿って丸く仕上げられており、谷に面した箇所は直線をクランクさせた構造をもつ。このクランクは土地の境界域を画するためのものであると考えられ、シシ垣の機能的な要因で施されたものではないと考えられる。シシ垣で囲まれた空間の東側には狭い谷川が流れるが、通常は枯れ川状態を呈する。

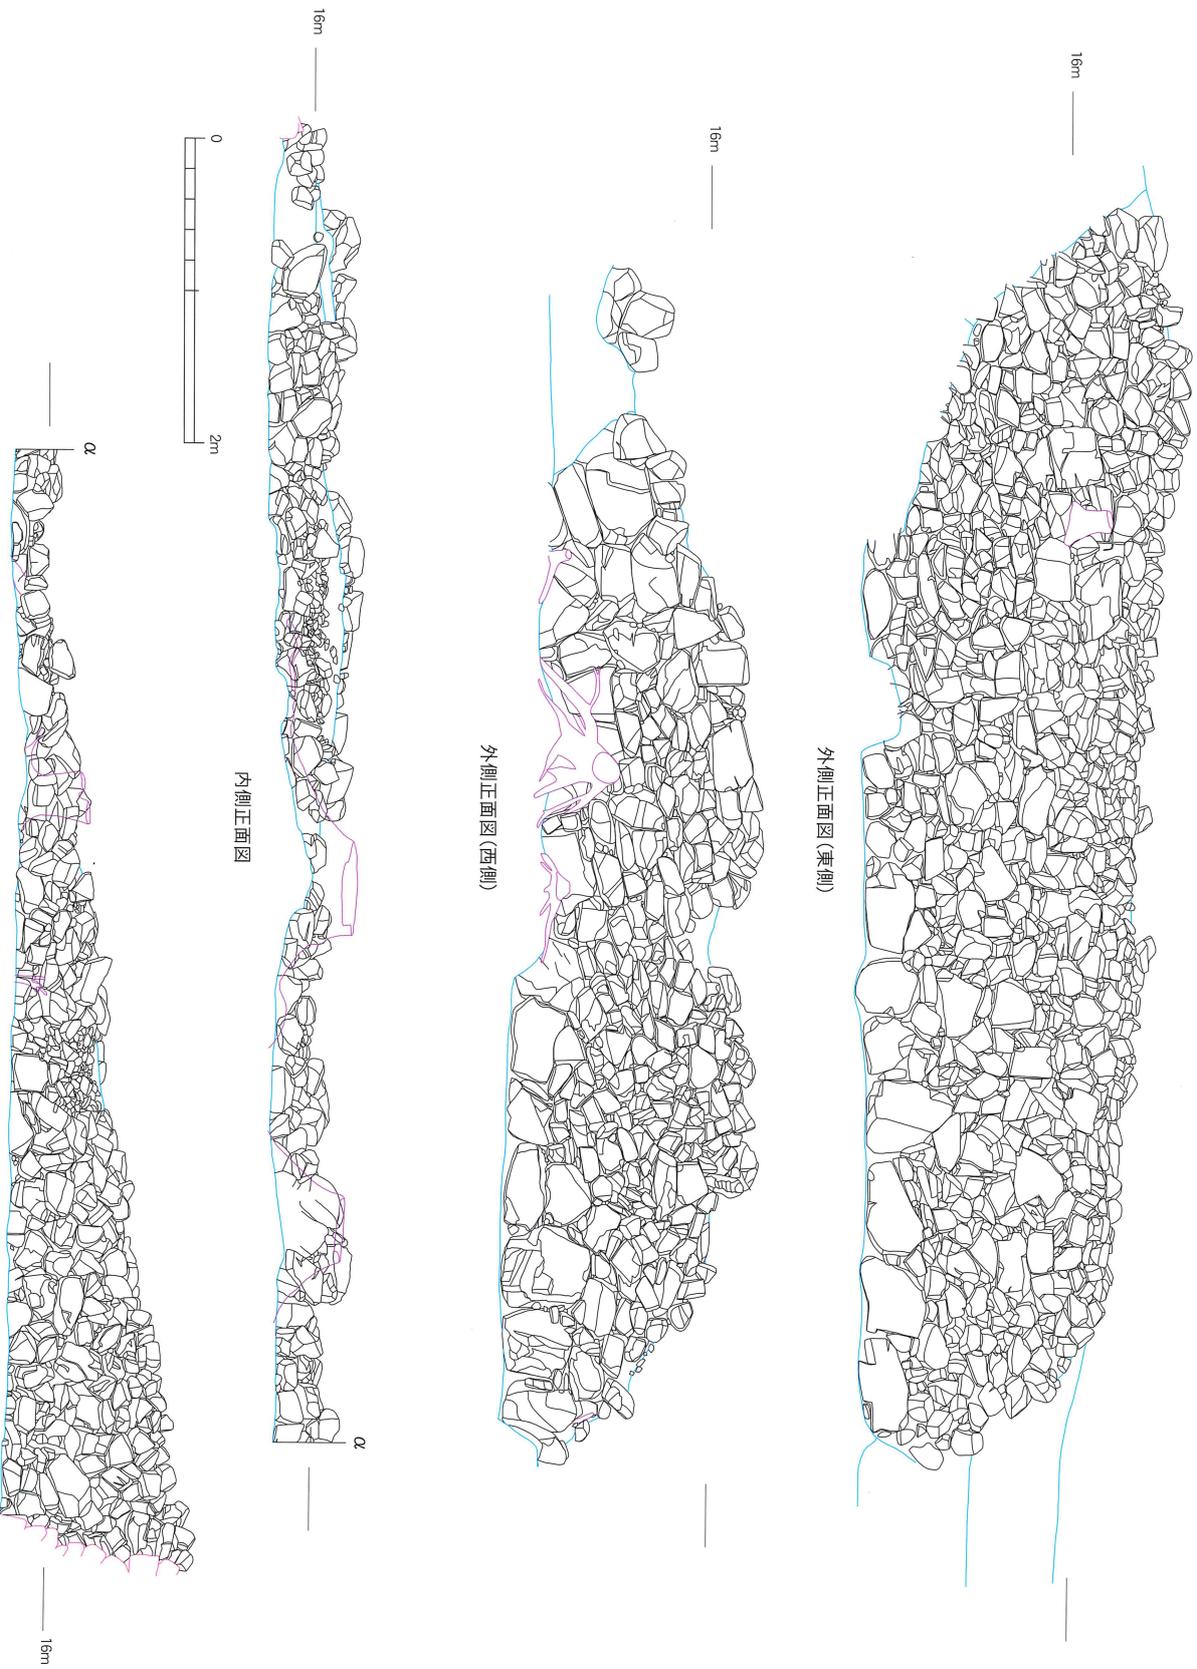
第31図 菅ヶ谷遺跡A区外側・内側正面図

また、A区内側の正面図を第31図に示した。内側の地表面がシシ垣外側基礎石下面より1.2m程度高いため、内側のシシ垣の石積みの高さは東隅部分のみで1.2m測るものの、全体的には20～50cm程度にすぎないことがわかる。石積みも20～30cm程度のものがほとんどであり、残りが良くないせいもあるが、外側に比較すれば雑な印象を受ける。

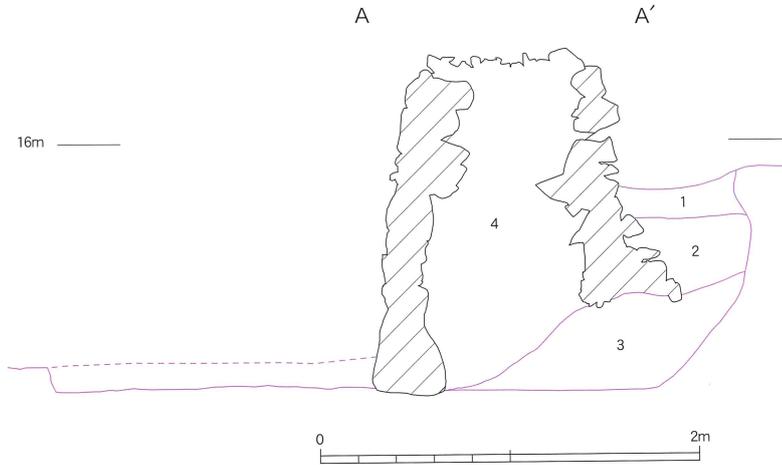
第32図 菅ヶ谷遺跡A区断面図

A区のシシ垣断ち割り土層断面は、第32図に示した。シシ垣の内側の表土（第32図1）はかつての耕作土であり、厚さ20cm程度であり、細かい角礫を含む。表土下には人頭大より小さな角礫の層（第32図2）

が40cm程度堆積しており、その下が地山（第32図3）である。表土（耕作土）と、その下の角礫層は、本来の堆積層を角礫と土壌に分け、角礫を土壌の下に敷きつめ、上の土壌を耕作土としたものであろう。また、シシ垣は周辺に存在する角礫を利用し、積み上げたものであろう。基礎部に大型の石を据え、その上に拳大から一抱えもある礫を積み上げながら、裏込めを充填していたものと思える。裏込め土（第32図4）は茶褐色土と礫の混在したものであるが、築成過程の土層は確認できなかった。裏込め土は、シシ垣最上面まで堆積しており、上面には柵列のピットなど確認できなかった。周辺のシシ垣例をみると、柵列やトタン柵、篠竹の植栽等がみられる場合が多いため、ここでもこのようなものが存在していた可能性が考えられるが、現状では確認できなかった。
