小 河 内 遺 跡
菅 ケ 谷 遺 跡

東九州自動車道(佐伯一県境間)に伴う埋蔵文化財発掘調査報告書

2013

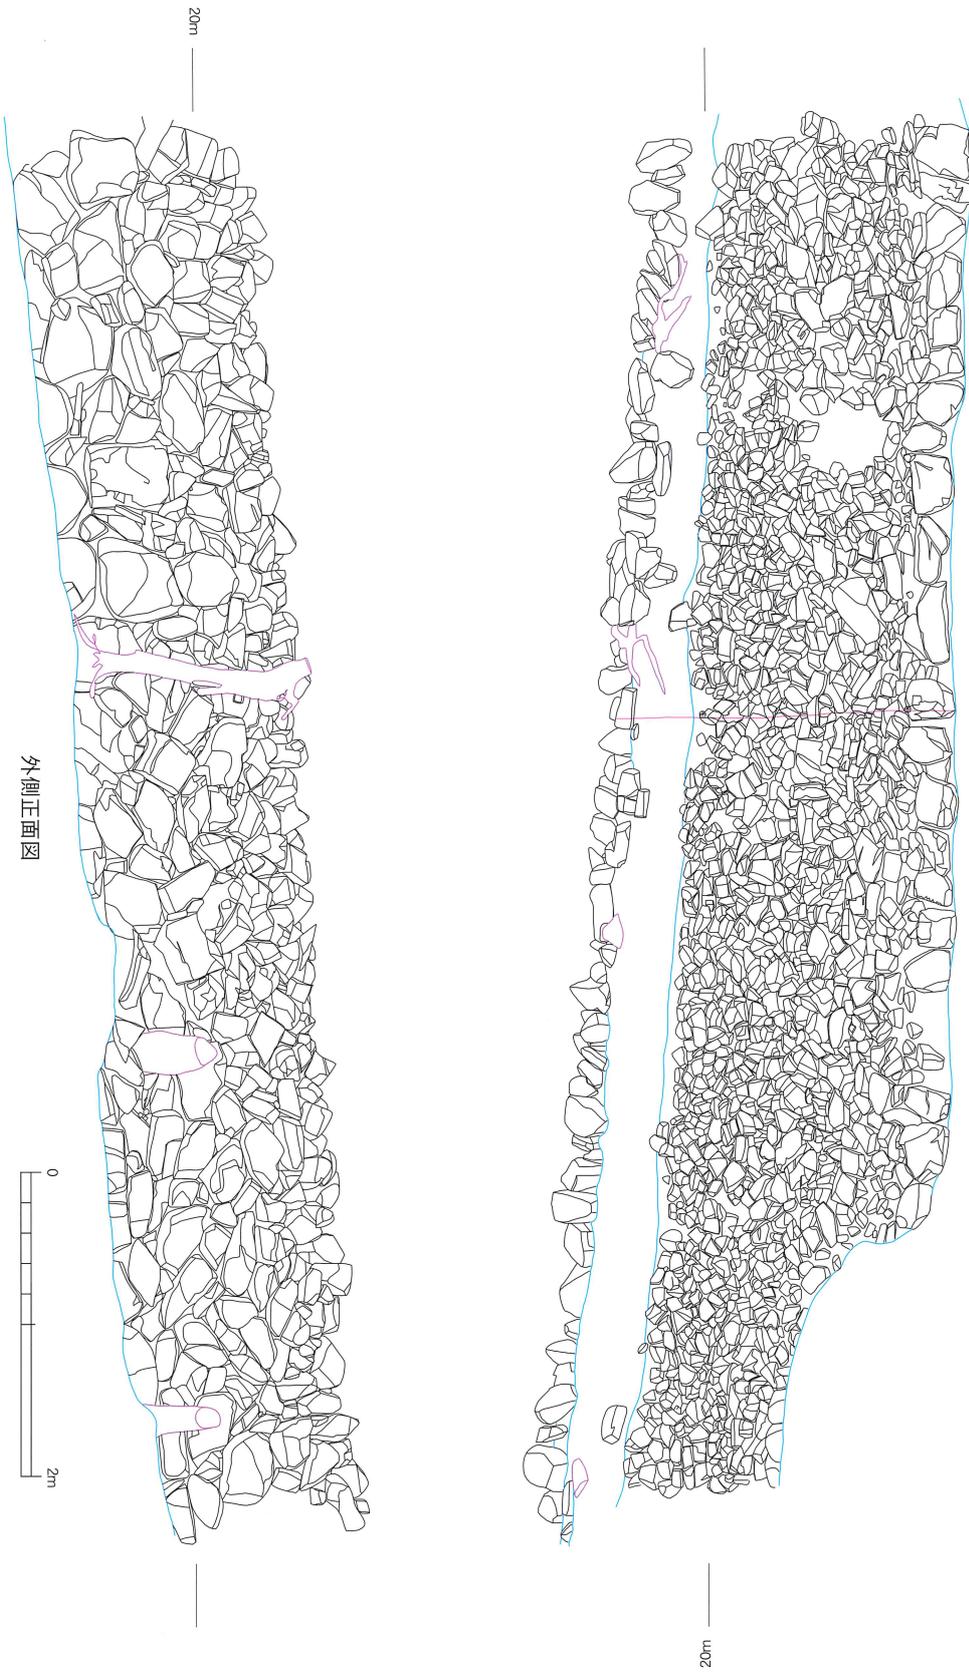
第34図 菅ヶ谷遺跡B区正面図

B区外側および内側の正面図を第34図に示した。外側正面図で確認できることは、基礎部分のみならず中下部において60～80cm程度の大型の角礫を主体に組んでいることである。また、その上部の石積みは、20～40cm前後のものを積み上げている。

内側は基礎部分の石列を40～60cm程度の大型の角礫で1段目を組み、その上の石積みは、20cm前後のものを中心に、60cm程度の角礫を一部に加えて積み上げていることが分かる。なお、外側、内側とも高さ2m程度の石積みを施しているが、外側が地形的に高いため、内側の石積みの高さは外側に比較して60cm程度低い。

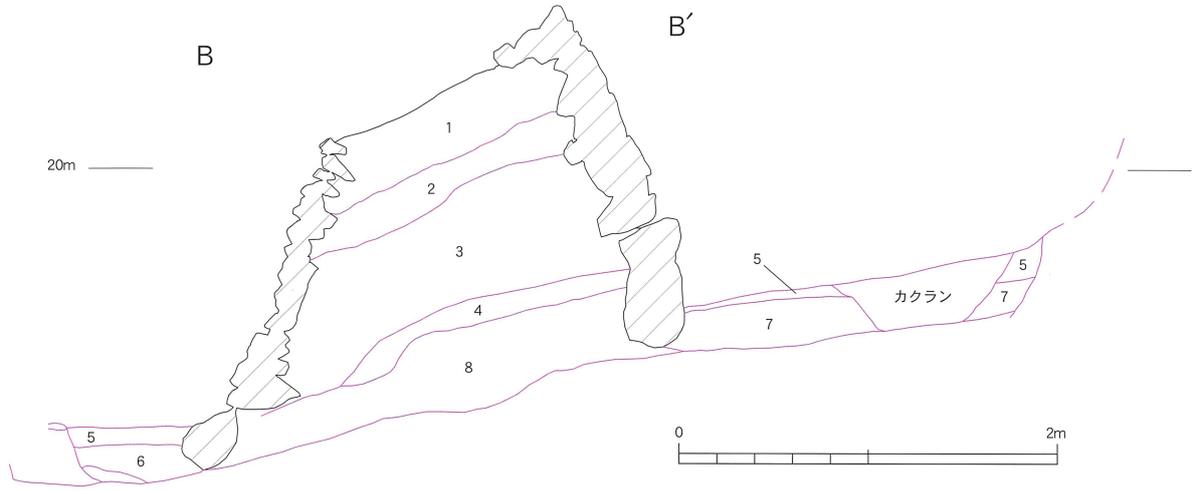
第35図 菅ヶ谷遺跡B区シシ垣断面図

B区のシシ垣断ち割り土層断面は、第35図に示した。シシ垣の内側の厚さ20cm程度を測る表土（第35図5）はかつての耕作土であり、細かい角礫を含む。表土下は地山（第35図6）である。シシ垣外側は地山上に黒褐色土（第35図7）が約20cm、堆積しているが、山側からの流入土や腐葉土が土壌化したものである。シシ垣は最下層（第35図8）を地山のまま残し、内外面に石組みを施し、シシ垣の基礎としている。その上には旧表土と考えられる暗茶褐色土（第35図4）が堆積しているため、シシ垣部分のみ旧堆積土に手を入れずに、シシ垣内側・外側の地形を削り、シシ垣を組み上げていったことが分かる。シシ垣堆積土層は内側が低く、基本的に外側の石積みを補う形で内側の石積み、及びそれに伴う裏込めを行った様子がわかる。このことは、外側の石積みが垂直に近く立ち、内側が比較的緩やかな傾斜をもつことと関係するであろう。裏込め土は茶褐色（第35図1）～暗茶褐色土（第35図2・3）であり、周辺の山土と同じであるため、シシ垣内の裏込めとするため、シシ垣外側を削り出したことが考えられる。

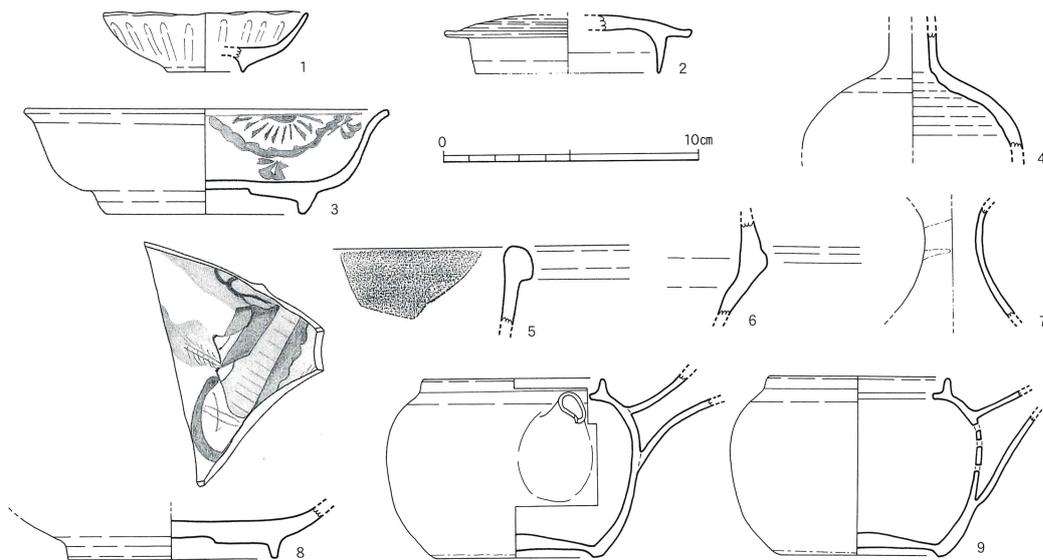
第37図 菅ヶ谷遺跡出土遺物実測図

シシ垣断ち割り内においては、第37図1～3が確認できた。1は白磁皿である。18世紀後半から19世紀代に収まるものであろう。2は関西系陶器土瓶蓋である。18世紀後半から19世紀代に収まるものであろう。3は肥前系磁器皿である。明治初期から1870年代のものであろう。

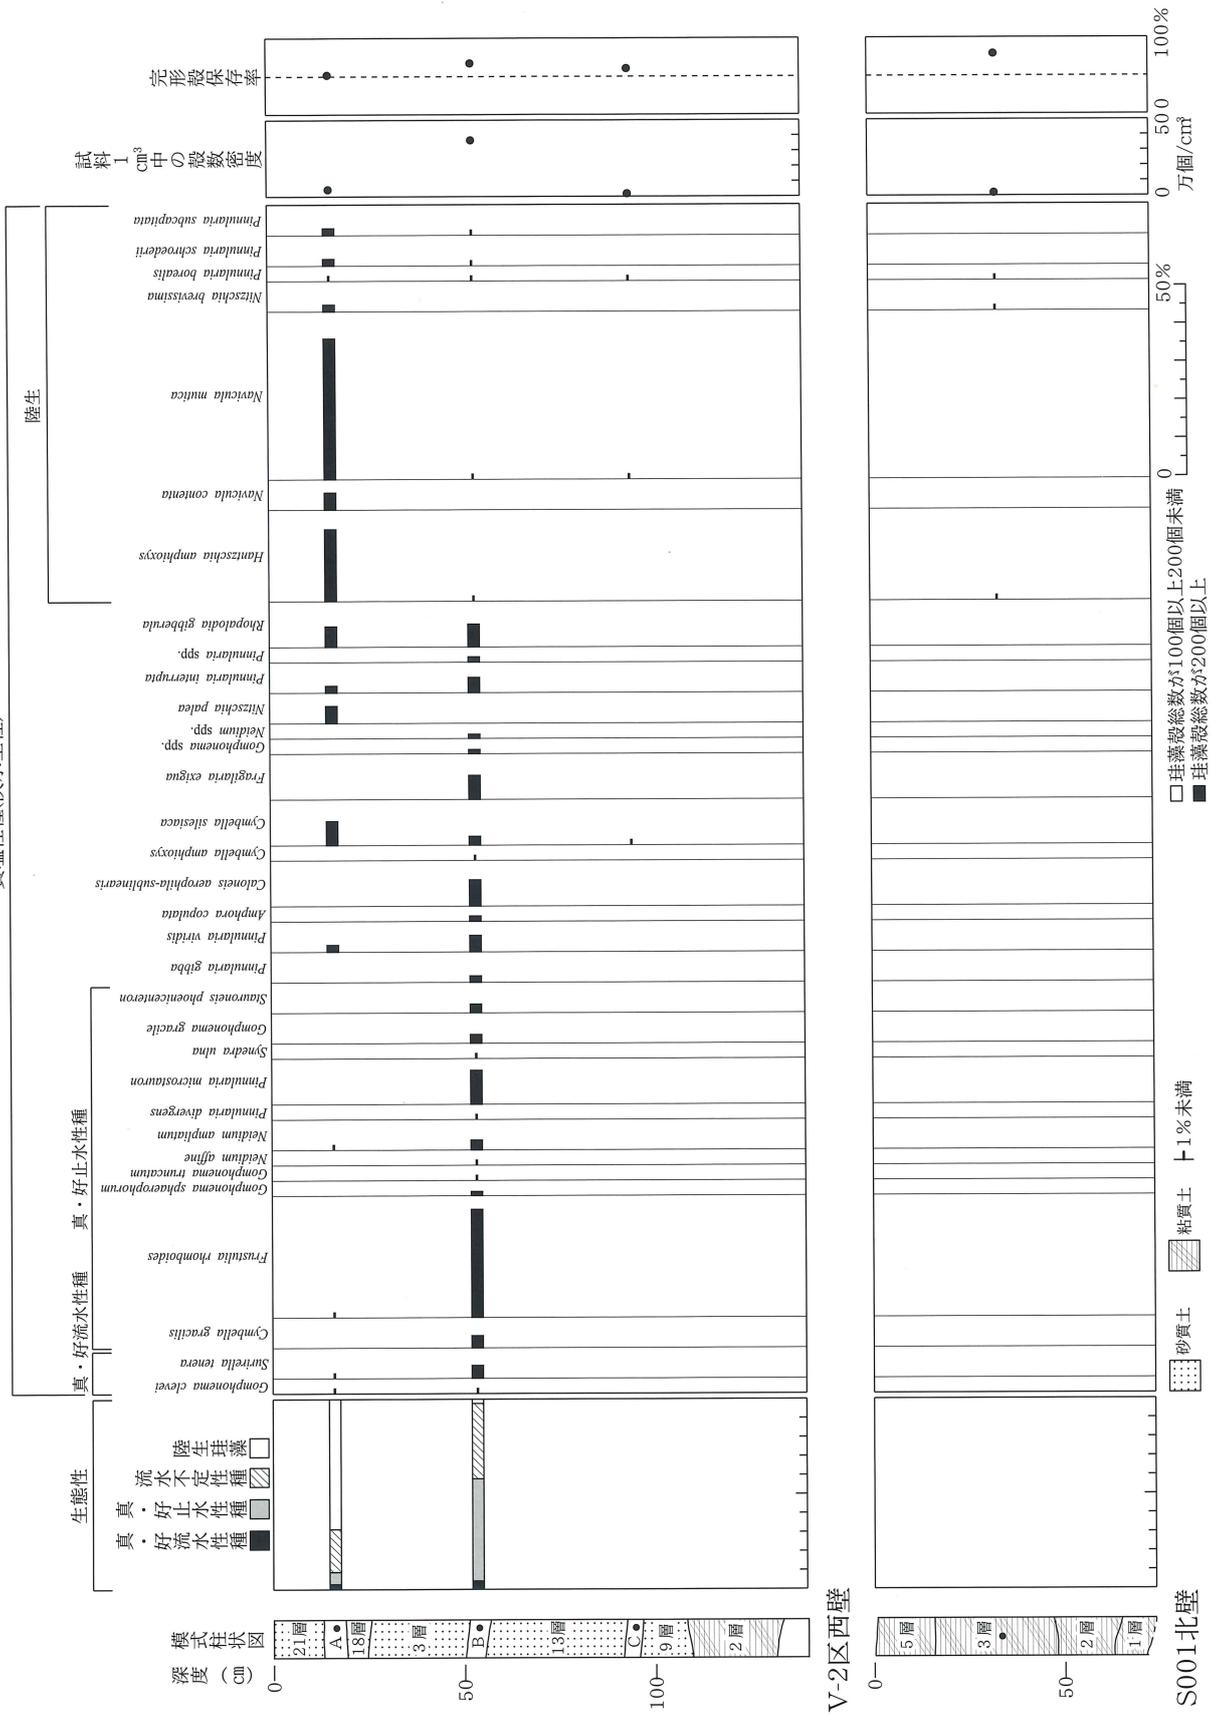
図41 小河内遺跡における主要珪藻ダイアグラム

下位のC層では、珪藻がほとんど検出されなかった。B層では珪藻が比較的多く検出され、真・好止水性種が約55%、流水不定性種が約40%を占める。好止水性種では*Frustulia rhomboides*が優占し、*Pinnularia microstauron*、*Cymbella gracilis*、*Neidium ampliatum*が伴われる。また、沼沢湿地付着生環境指標種群の*Gomphonema gracile*、*Stauroneis phoenicenteron*、*Pinnularia viridis*、*Pinnularia gibba*も認められた。流水不定性種では*Caloneis aerophila-sublinearis*、*Fragilaria exigua*、*Rhopalodia gibberula*、*Pinnularia interrupta*、*Cymbella silesiaca*が検出され、好流水性種の*Surirella tenera*も認められた。A層では、陸生珪藻が約70%を占め、*Navicula mutica*、*Hantzschia amphioxys*が優占し、*Navicula contenta*、*Pinnularia schroederii*、*Pinnularia subcapitata*が伴われる。
