嘉島町文化財調査報告

史跡井寺古墳

嘉島町教育委員会

第2章 井寺古墳発掘調査の報告 3

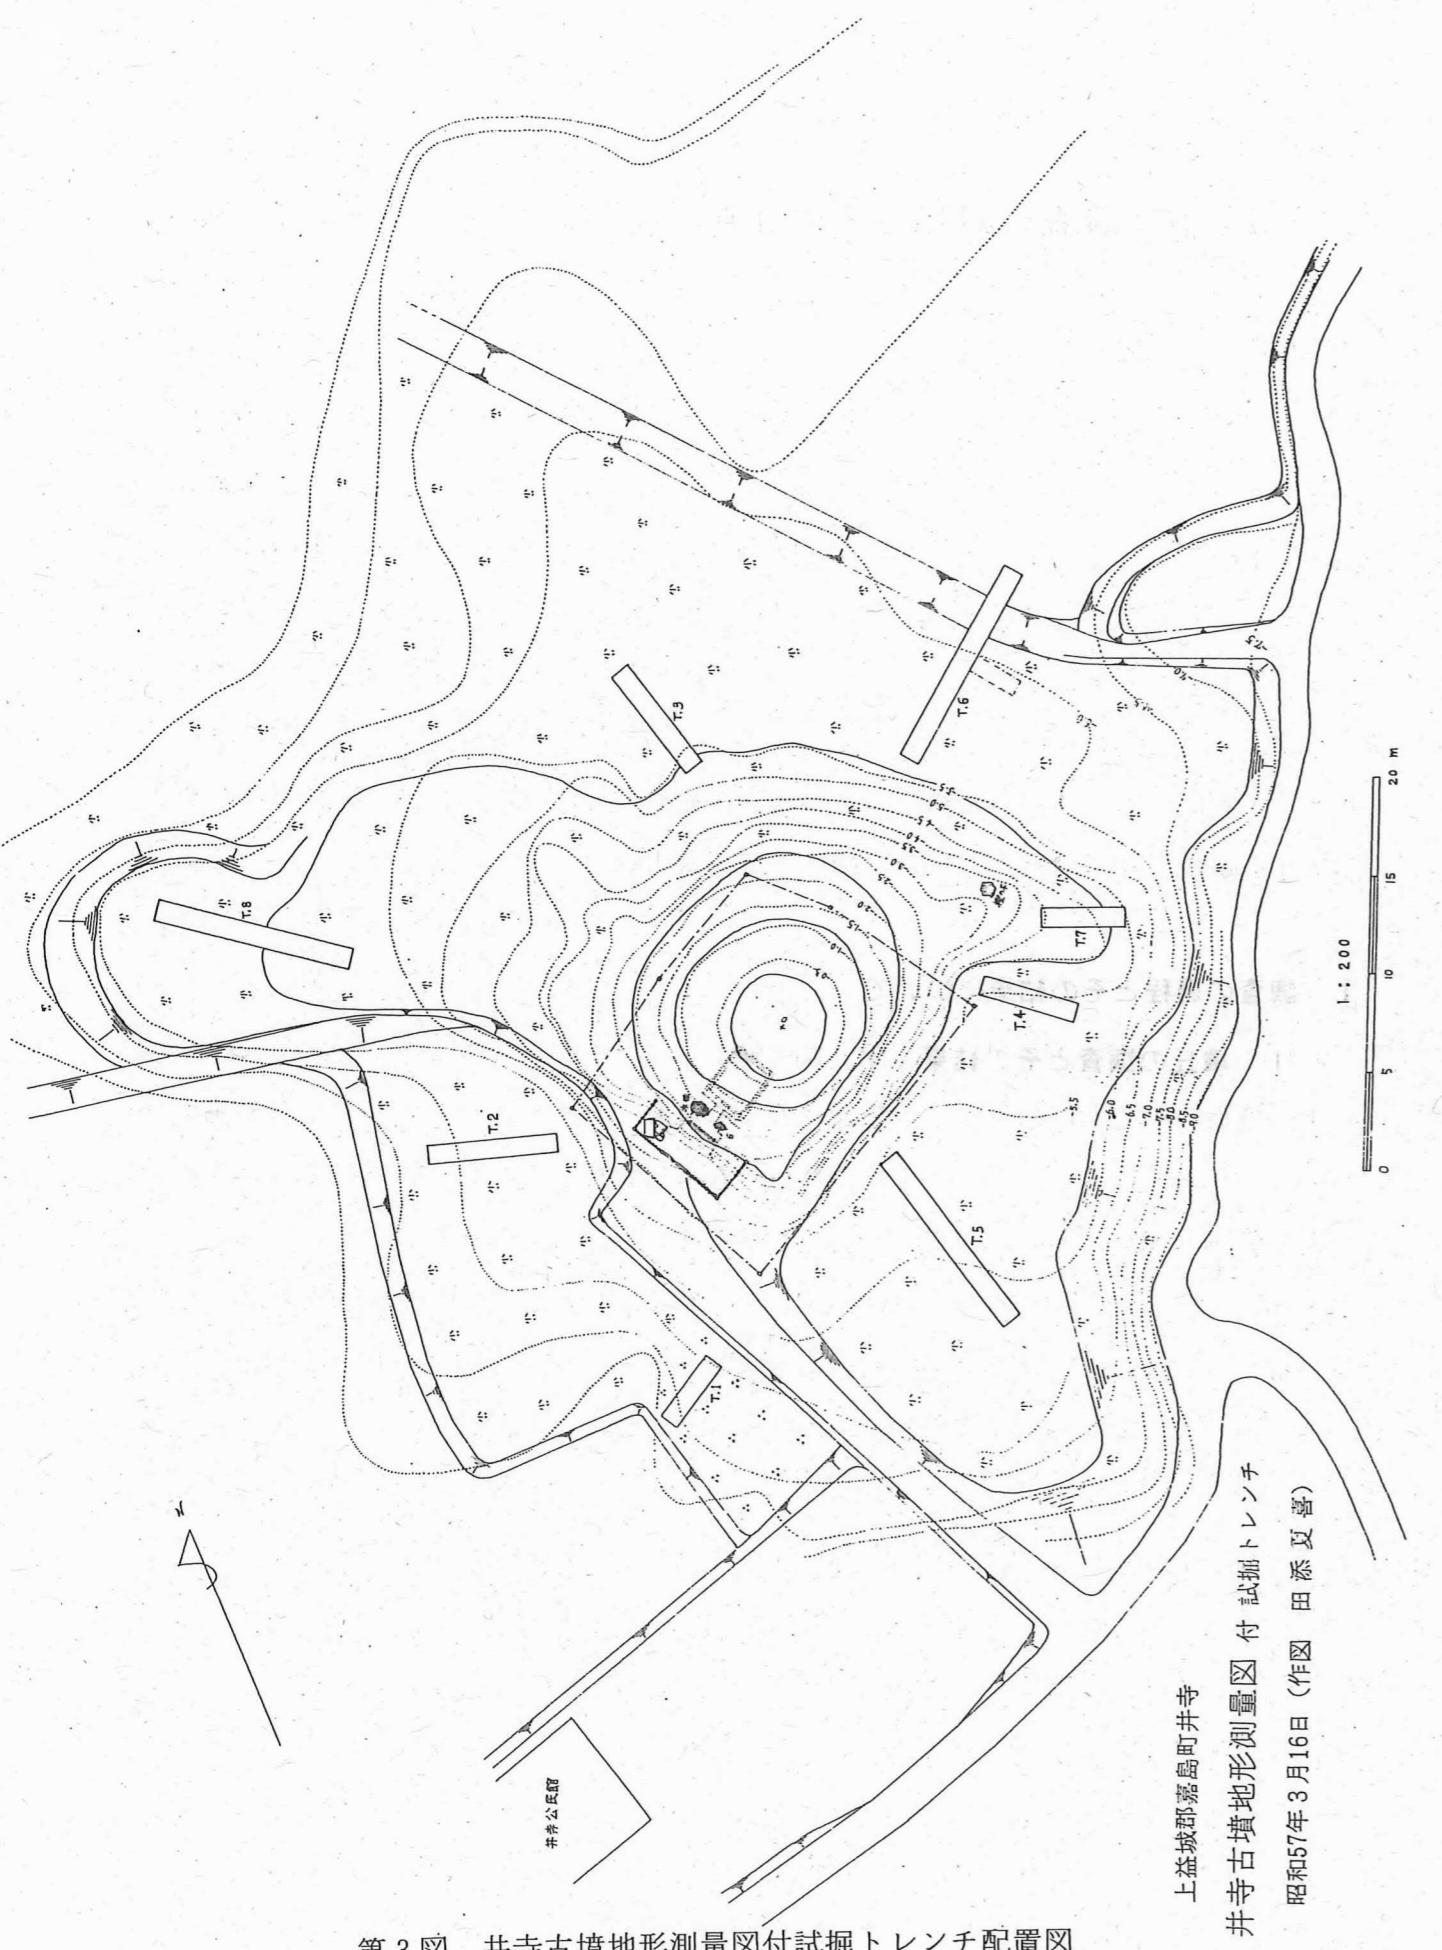
第3図 井寺古墳地形測量図付試掘トレンチ配置図

まず墳頂の中心点に測量の原点を設ける。これを0として、その点から下へ50cmづつをもって周囲に7点を設けてそれぞれ付号を付した標識を立てる。次にその高さから下へ50cmの地点、原点から1mの下った地点を設けて一周し標杭11本を立てる。以下50cmづつ区切り同じ要領をくり返して、下へ降るに従って広さを増すため標杭の数量を増し原点から下へ降ること11段、-5.5メートルの地点で墳丘の裾に達した。その地点からさらに50cmづつを下げ、周囲に伸ばして繰返しを続けること7段、原点から18段で9メートルとなり、東方はほぼ南北に通ずる道路に達したのでこの段階をもって止めることにした。

次に墳丘及びその裾の高さと拡がりの地形を示す。総数650点を越ゆる標識の位置を原点に巻尺を水平に保って結び、併せて距離を平板上の画面に200分の1をもって図示し進めて行った。何しろ南に面する一部分を除いたほかは、全面にかけて孟宗竹と雑木の密生林であるため、墳丘の部分だけは距離も近く、さして障害物もなかったので難なく進めることができたのであるが、裾部を計るあたりから急に竹の密生林となって、長い尺棒と巻尺も長さを増し、一回分を通すだけでも大変な困難さがあり、

これから以後の作業は範囲の拡大と距離の伸長と共に困難さは更に加わるばかりであった。だが然し、作図をより正確に、然も理解し易いようにするためには止むを得なく、困難さを押し切らねばならなかった。このような苦心を重ねての作業を繰り返して、等高線（図面で点線）による図が一応出来あがる。

次には墳丘及び周辺の地形を図上にうつす作業となる。平板を墳丘頂上の測量原点上に正確に調節して固定し、隣接してトランシットを据える。巻尺、ポールまたは長い桿棒等によってそれぞれ地形の要所に合わせて方向距離を正確に測定して図上の等高線上に重ねかけ、実線をもってかき入れ完成させる。

完成した地形測量図を大観すると、墳形が大きく変形していることが判明した。かりに測量原点を中心とし、原状を止めていると見られる部分の、墳丘裾と見られる末端部を測量原点に結んで半径とし、円をつくってみると、井寺古墳の原形が正円墳であったとしたとき、東南面に於て最も顕著で、長さ約24メートル、幅が中央の最大箇所で約7メートルを欠失し、また石室正面方向の西南面でも長さ約16メートル、幅が北寄りの最大部分で約4メートルを失っていることになる。

墳丘は現在の形状では、直径が東西28メートル、南北で20メートル、高さが5.5メートルを計る。測量図に基づいて封土の復元を試みると東西、南北ともに直径38メートルの正円形が想定されるようである。

石室の位置は、測量図にも明示してある通り、墳頂中心点から西へ3.8メートルのところに玄室中心点が位置し、また石室天井の高さが3メートル、従って石室上の覆土の厚さは1メートル以下となる。

そこで今度は現地形と照合検討する。東側から北側にかかるあたりは異状も感じなく、むしろ原形のまま遺存するように思われ、測量図に表れた状態と一致する。だがそこから西へまわったあたりは、測量図では正常通りの等高線を重ねていて見事なほどの軌跡を見ることが出来るが、それが現地形ではそうでなく、封土斜面の中段が崩壊して、素肌をさらした一部分が目立つ。

変形箇所のさきに述べた石室前面では、羨門部の前方約7メートルのところから北へ約16メートル、南へ15メートル、西へ約10メートルの、墳丘側で最高1.50メートルの崖をつくる段下りの畠地となっており、南3分の1の広さには茶が植えられている。北の方は、そのまた北方からの、播殖力の旺盛な孟宗竹の侵入によって竹林化の様相を呈する。このまま進めば残り少ない茶園は遠からず竹林となり、羨門部を覆いつくすことは必定。開墾で少し考えるとき、安政4年の「築崩れ古墳出る」の記事は何事もない平穀なときに起ることは考えられない。地元の言い伝えでは、突然襲った大地震が原因で、前方の土を大規模に取ってあったため、石室を支える力が弱まって振動が大きかったというところから推せば、畠地にしたのは安政4年以前のことになる。

形跡を濃厚に止めていたと見られる箇所と採土した形跡のあるところの、二つの観点から、墳丘との関係を考えて、地形測量図に示す通りそれぞれの地形に従って長さをあわせ墳丘中心に向って放射状に最初5箇所のトレンチを設定した。幅がすべて1メートル、長さが最長11メートル、最短4メートルとし、石室前方に位置するものを第1号トレンチとし、順次右廻りに第5号までとした。それだけを掘開したあとで行政機関の見界を聞き、指導事項に基づいてさらに必要箇所に3本を加え、1箇所は元の2倍に延長して作業を行った。以下各トレンチ毎に検討の上所見またはその状況を述

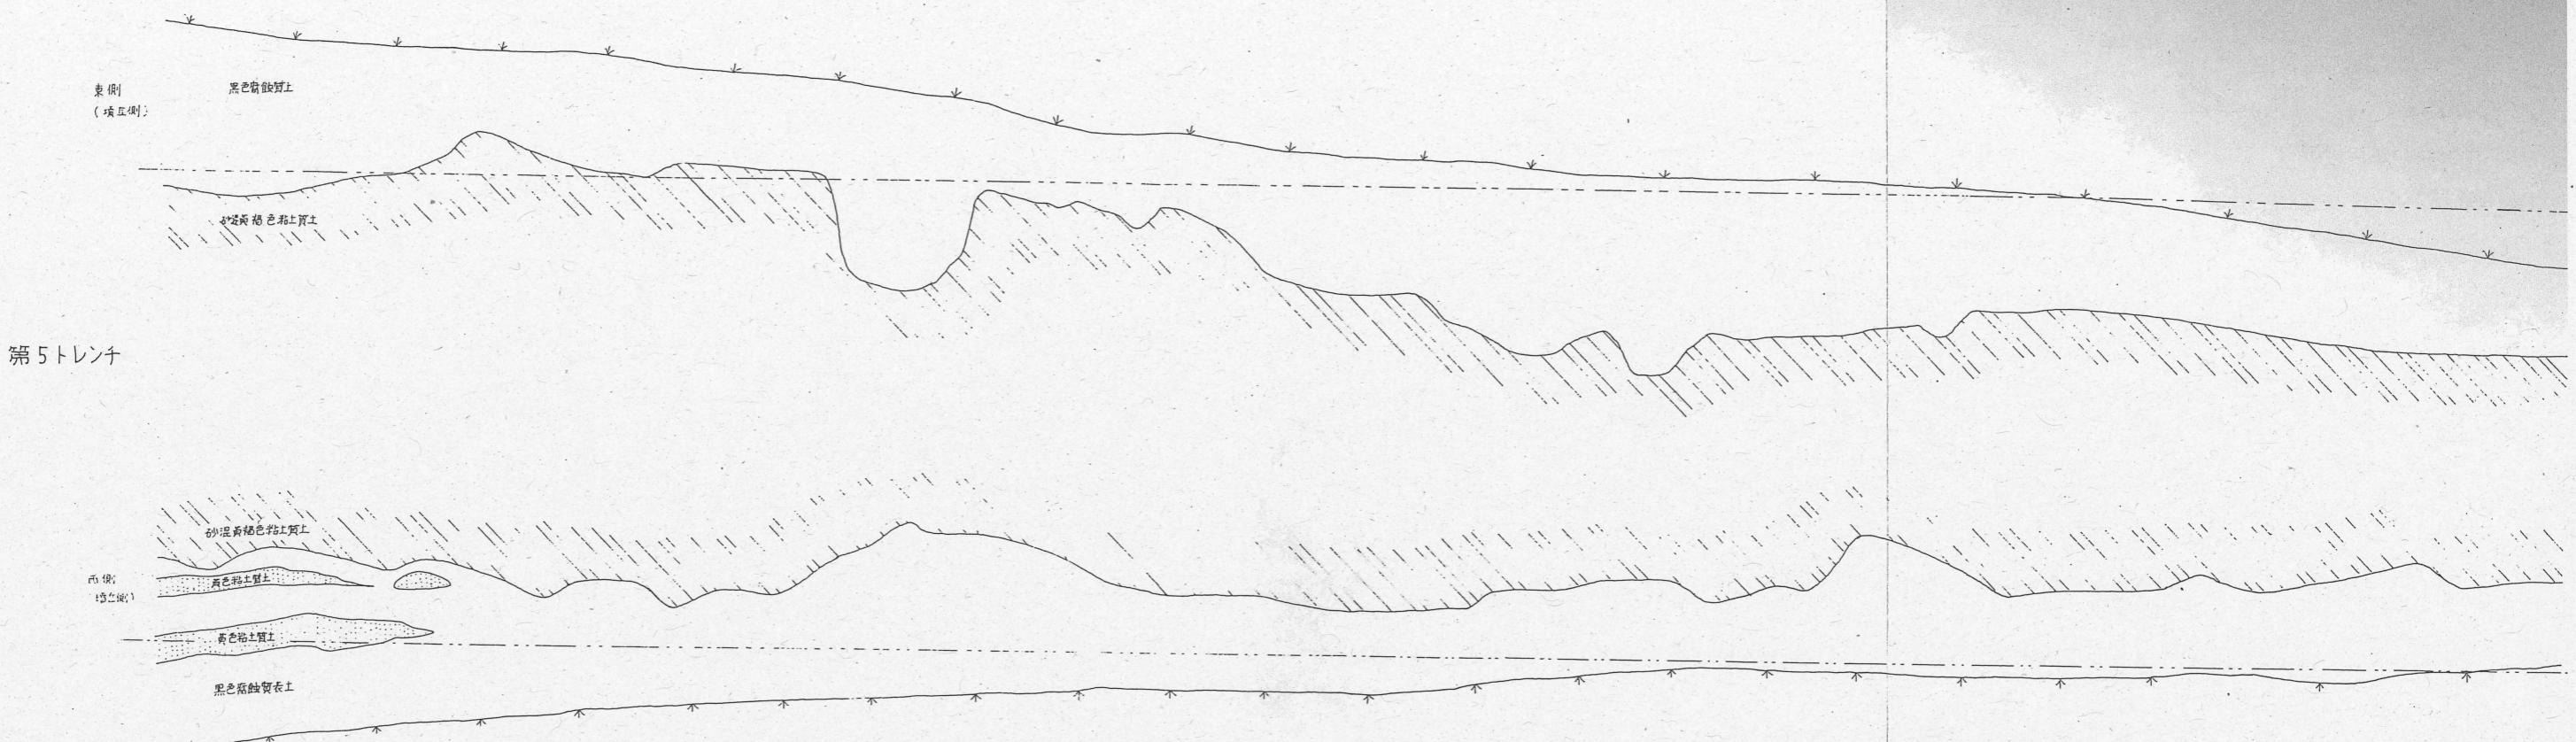
第8図 第5号トレンチ実測図

第5号トレンチは、墳丘南側のほぼ中央に位置し、墳丘裾に接近して垂直に設定した。幅1メートル、長さ11メートル、そのうち外側4メートルは後に追加延長した部分である。トレンチの墳丘側は等高線-5.5メートルの線上に乗り、トレンチの中央を過ぎた地点で-6.0メートルの線が横切り、外側の末端に及んで60センチ程度傾斜する表土の地盤となっている。またこのトレンチの内側（墳丘側）の末端は、等高線上-5.5メートルを表示しているので、封土を原形に復した場合に等高線の部位は、墳丘裾の東に張り出す部分を原形と見たとき、-4.0メートルに比定できるようであり、したがって第5号トレンチ内側の末端は、現在の高さより1.50メートルほど上位にあったことになるようである。それほど大規模に削り取られていることがよく理解できるのである。

地表でトレンチ両端の差は1.05メートルを計上し、墳丘に向って徐々に高さを増して墳丘の裾と相合する。表土は純黒色の腐蝕土から成り、最も浅いところで40センチを計る。全体的に厚いほうで、表土の下層例の通りの地盤となる。墳丘側では黄色を呈する細粒子の山砂混合の粘土質土から成り、外側に及んで自然的に山砂利混りの黄灰色の粘土質土に変化し、表土層と一線を画するように分かれる。

断面の東側でトレンチの中央あたりから外側に少しいった地点を中心にとって長さ4メートル、最大部分で深さ53センチを計る船底型を呈する黒土の細長い窪みが認められる。これを周溝遺構に比定してみると、底に当るところに二つの凹凸があって変調を呈して感じられ、また長さの割には浅いということなどに問題が生じる。試みに反対側（西側）の断面と照合してみると、船底型の外側末端に対向するあたりに、上縁の長さ1メートル、深さ30センチほどの逆三角を呈するものと、長さ1.20メートルの浅い皿の形にも似た黒土のくぼみが50センチの間隔をとって二つ並んだ現象を見るだけで、これでは一致しているとは思えない。だが一方上部を削り取られたため底の部分だけが残存するということも一般的な常識としてあり得ることもあり、また一方には両断面の軌跡が必ずしも一致しなくて、かすかにもあればよい場合も、場合によつてはあり得る。ここでまた試みとして削除部分を原形に復したとすれば、このトレンチの墳丘側約3分の2は封土中に完全に収まってしまうことになるが、トレンチ東断面の船底型（実は完全でない）と称するくぼみの位置は、周溝のあるべき位置とよく合致することになる。だが断面に見る状態が余りにも薄弱であることで何とも言ひ難く、この問題はなお残りそうである。

さらにはトレンチ内で墳丘側の末端で、両断面に対向して大きなくぼみが半分ほど切れてかかり、あと半分はどの程度か判明しないがトレンチ外につづく。その層中には二段重なる粘土質土の稀薄な断層の混入も見られる。そこから1.80メートルをおいて、また両断面ほぼ一致する黒土の落ち込みがある。原形復元の場合、封土中に十分に収まる位置に当つており、何かの遺構として捉えるには当らないであろう。他にもいくつかの例を見、植木を掘り出した痕跡かと思われる。

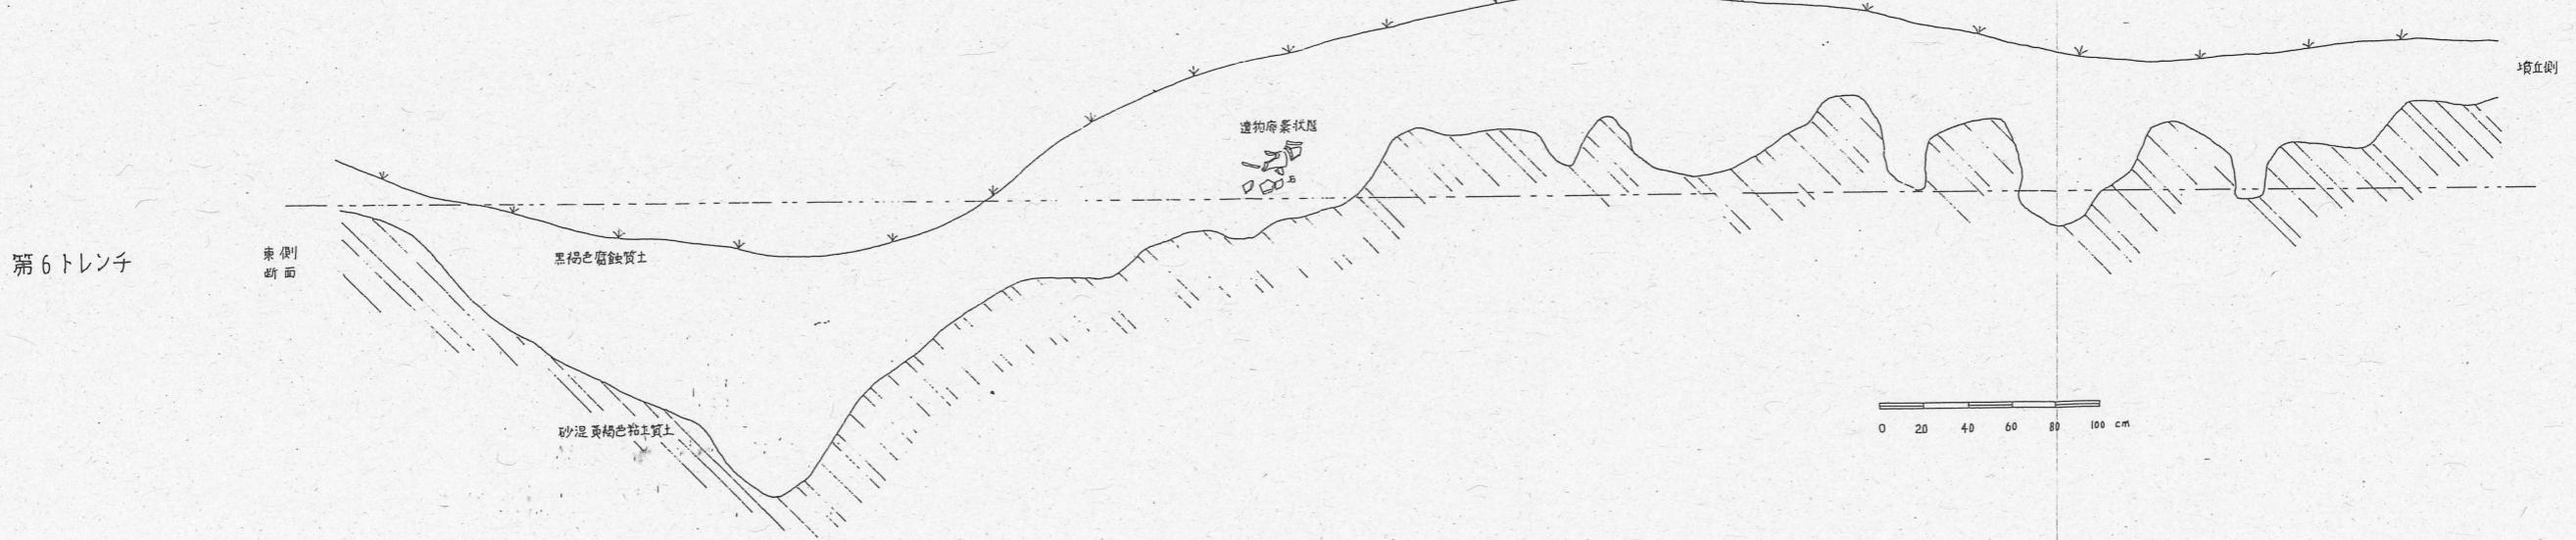
第9図 第6号トレンチ実測図

第6号トレンチは石室羨門の方向を正面として、その背後に位置し、墳丘裾につづく平坦地の中央に、墳丘裾に接して垂直方向に設定した。幅1メートル、長さが11メ

ートルとする最大の長さにとる。中央部を一メートルの等高線が横断してとむ実測図は東側の断面を示す。地表面は右側を墳丘裾とし、左へわづかに下り、1.80メートルほどにして徐々に上昇し、さらに2メートルほどしたあたりから少しづつ低くなり、2メートルを経たところで急速的に度を加え、深さ50センチの谷をつくり、そこから少しづつ高くなり2メートルにして平らな畠地となる。地表土層は全面他の場合と同じ黒色を帯びた腐蝕質土である。その下層は砂混りの黄褐色を呈する粘土質土から成る地盤層である。図中の地盤線に示された通り、全体の約4分の1を除いた全面にかけて、大少多数の凹凸が見られるが、第3号、第4号、第7号、第8号などの各トレンチの場合でも同じように、このような状態は一体何を意味するものか、あまりにも不規則的であるため捉えようがなく、決め手になるような資料とても得られず、他分開墾時のままの地表の状態がそのまま残っているものであろうと思うこと以外に考えようがなく、したがって遺跡、遺構と関係のないものとして処理したい。

墳丘側から6メートルの地点あたりで地表面は急に下に傾斜して低い崖をつくり、その突端部分の地表下80センチあたりに、口縁が90センチ、深さが40センチ程度の土壙があり、その中に弥生土器を中心とする多数の遺物が収められていた。遺物についてはすべて別項を設けて詳述することにするので、ここでは省略したい。

遺物蔵する土壙上面の突端から外側へ急に低くなつて、上縁約3.5メートル、中央部で約60センチのくぼみをつくる。それが断面では上縁幅が同じ3.5メートル、深さが1.10メートルの、尖底の位置を中心とする棟をつけた逆三角形を形成している。少くともこのような状態になることはトレンチ設定前からおおよそ考慮にあったもので、この地点から西北方へ直線をもつて、竹林と畠地との境界となつていることを目に止めていたのである。結果墳丘を取囲む周溝でなく、古墳に関連する敷地とそれ以外の土地の境界だと見て、第6号トレンチの設定範囲をこの地点まで延長して調査の対照としたものである。

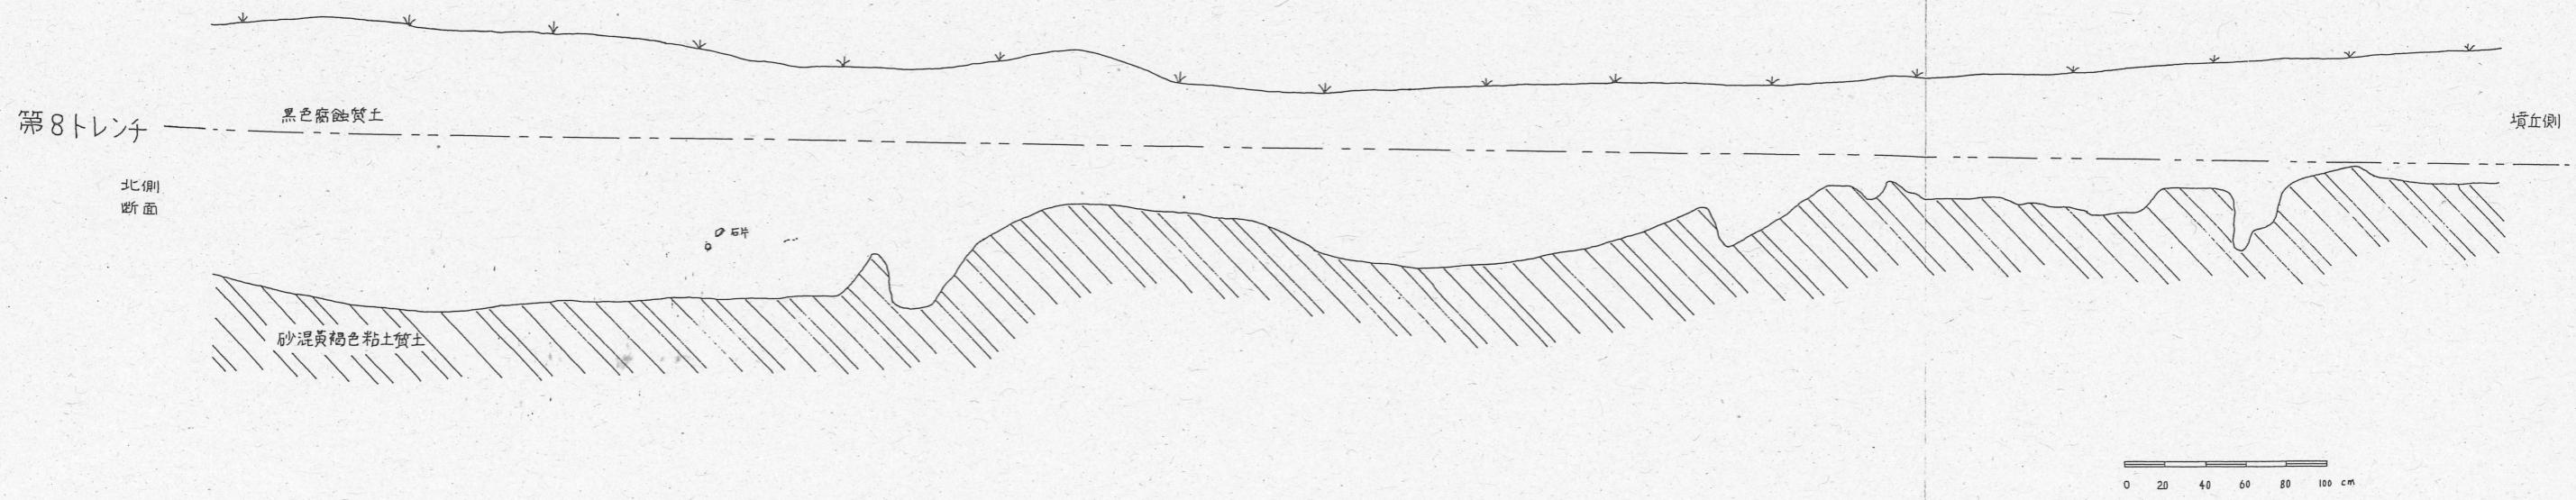
第11図 第8号トレンチ実測図

第8号トレンチは行政指導後新たに設けた二つのうちの一つである。墳丘裾の一端が西になだれて長く尾を引く先端にとり、墳丘に垂直に設定した。第7号同様原形をのこす部分とみて、遺構、遺物等の存置はここよりほかにはないと考えたからである。トレンチは幅1メートル、長さ10メートルの規模にした。中央がわづかにくぼみ、両端付近は大体において同じ高さをもち、等高線—5.5メートルと—6メートルの中間に位置している。地表土はここも同様の純黒色の腐蝕土で、下層も他と同じ細粒子の砂を多分に含む黄褐色の粘土質の地盤層となる。

トレンチは墳丘側で50センチ、ほぼ東西方向になる西側で70センチの深さに掘上げた、図はその北側断面を示す。図中の地盤軌跡に見るようく浅くて長いものが2箇所と、弥生住居跡に出るようなピットにも類似する黒土（表土）の落ち込んだものが見られる。特に西端部にあるものは中途で切れ、その先はトレンチの外になって長さは不明だがトレンチ内に表れた部分で長さ2.6メートル、深さ50センチを計る土壌様の相当に大きいものであるが、トレンチの内にかかる地表面は、トレンチの外につづくに及んで急激に低くなっていて、そこはトレンチ内地盤の高さと一致する。したがって土壌でなく、他から運んだ盛土によって生じた現象であることが判明した。他のものも同じことが言えると思う。墳丘裾の延長線であれば長く伸びるにしたがって低くなる見方が常識である。トレンチにかかる中央部地表面のくぼみもわづかではあるが、そのことを表していると思う。

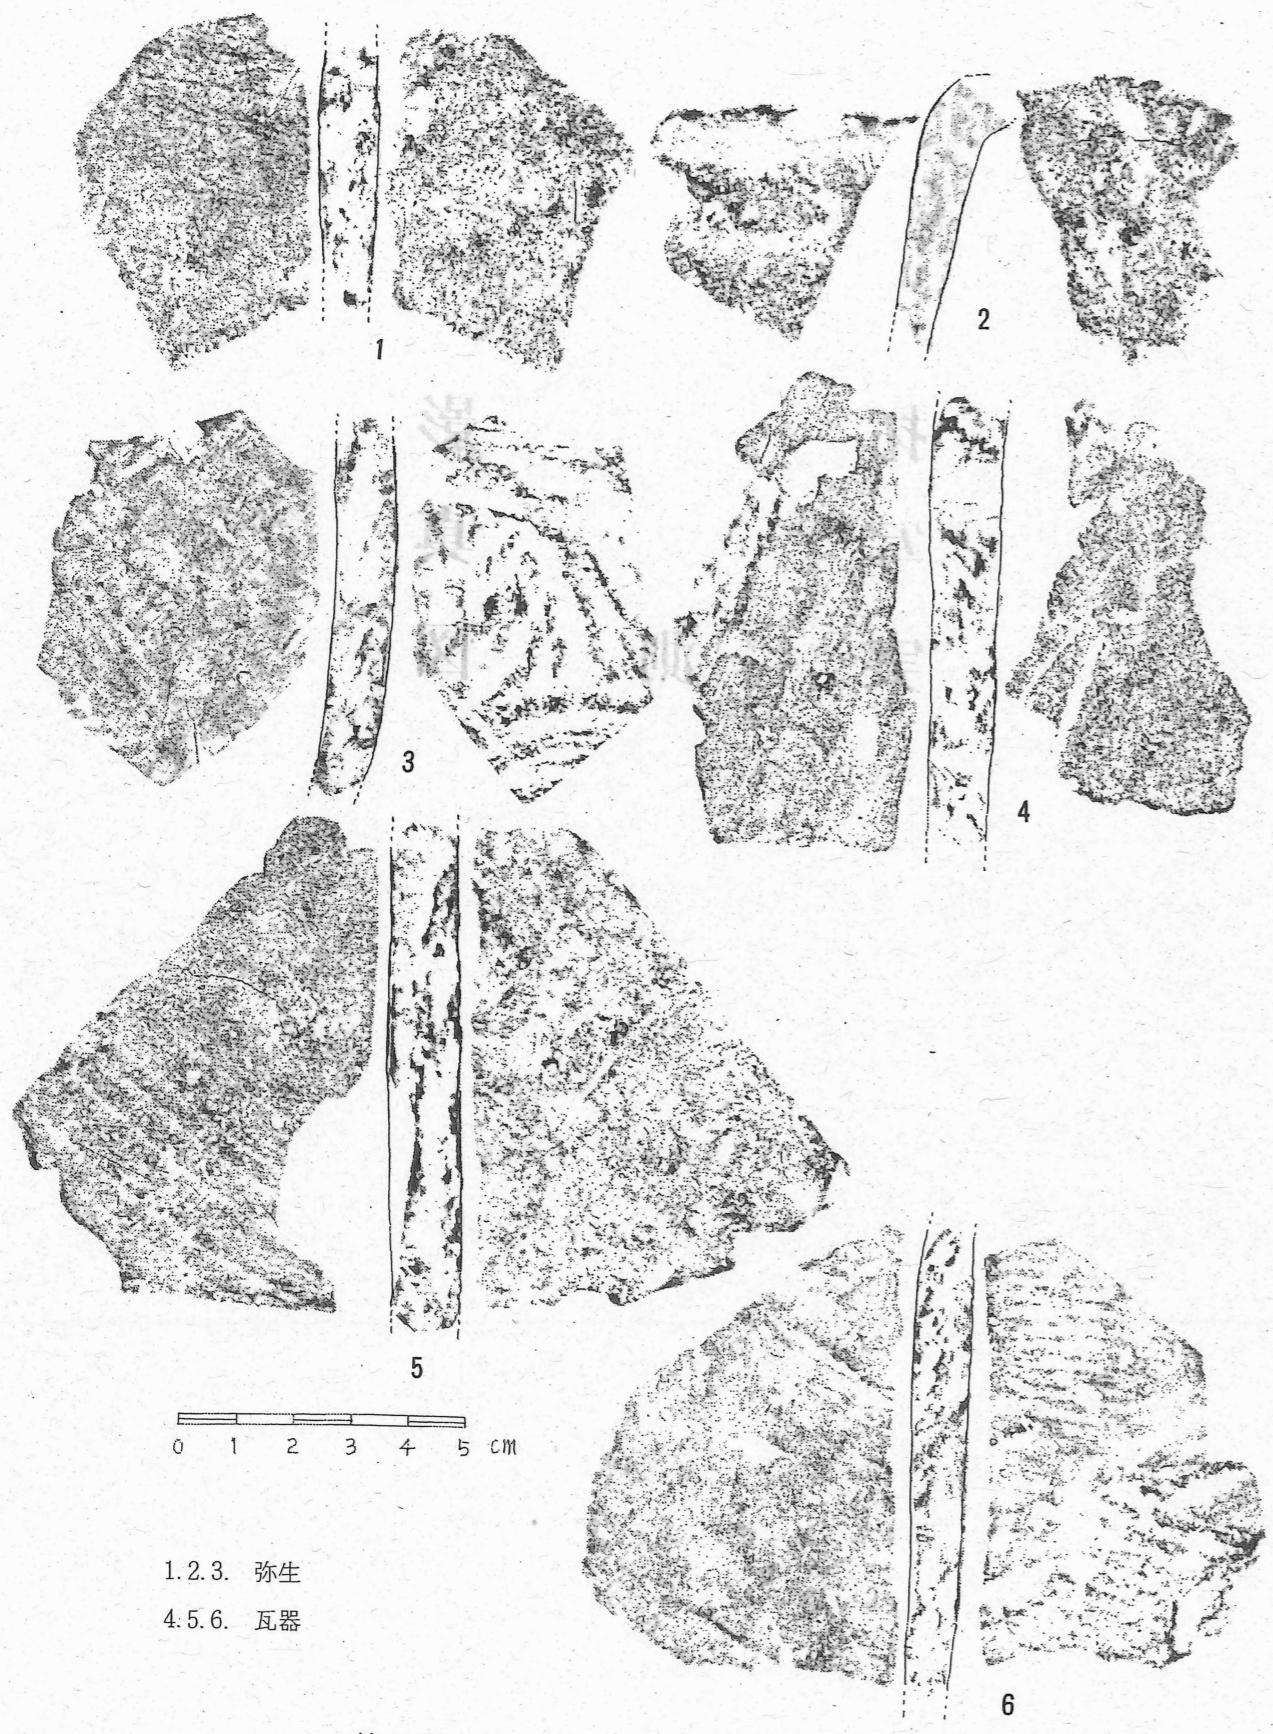
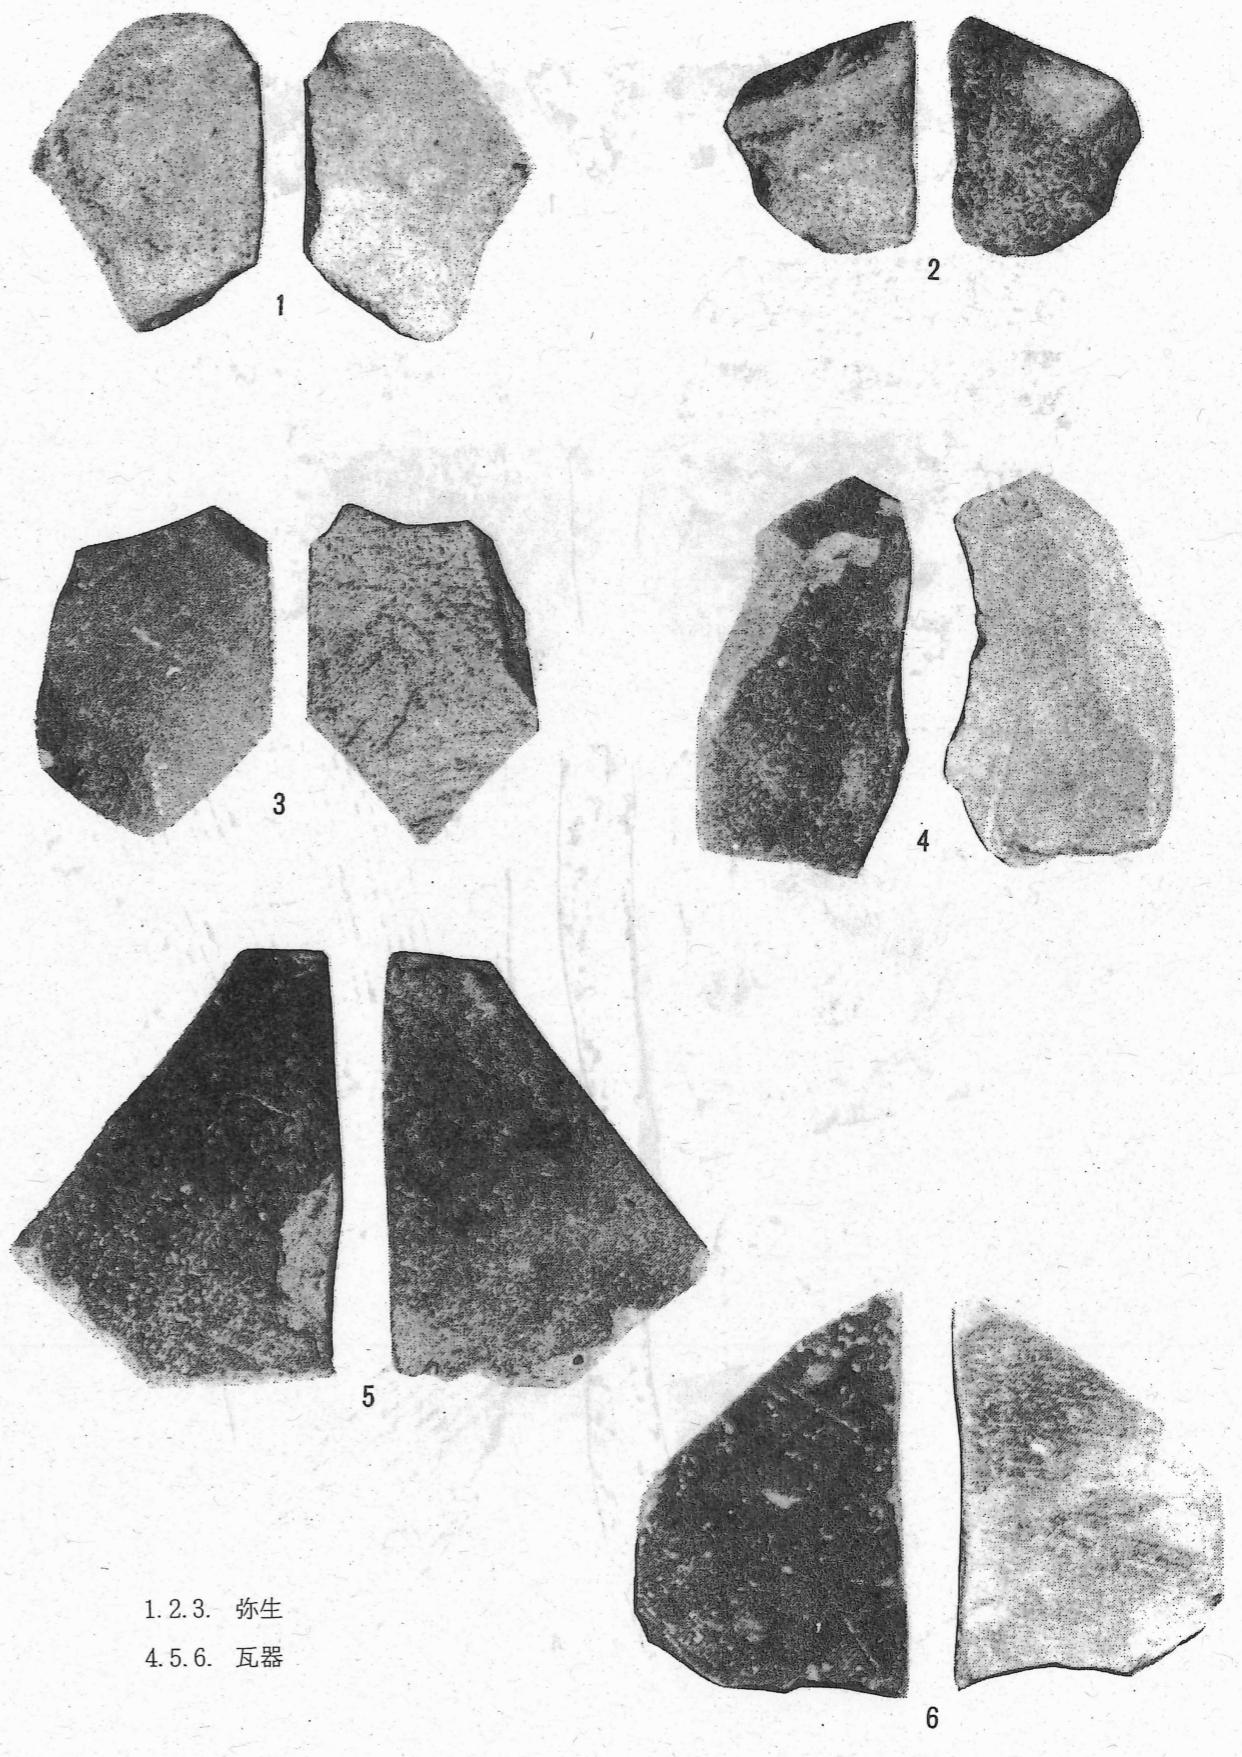
第12図 第1号トレンチ出土の土器片拓影

弥生土器5点、須恵器1点、瓦器質土器4点、合わせて10点が検出されている。弥生土器5点のうち2点は中形甕の口縁部で、一つは平縁になり外にだけ長く突出するものと、下に突帯一本をつけ、外に丸みをもって短く張り出す。甕の口縁部である。他は甕の腹部の破片である。須恵器の1点は、表面は小刻みの格子目のたたき文、裏面には重弧文の交錯するたたきめが刻印され、瓦器の4点はすべて大形甕の胴、腹の部分で、裏側にだけ一群づつ距離をおいた櫛目文を濃厚にのこしている。

1.2.3. 弥生
4.5.6. 瓦器

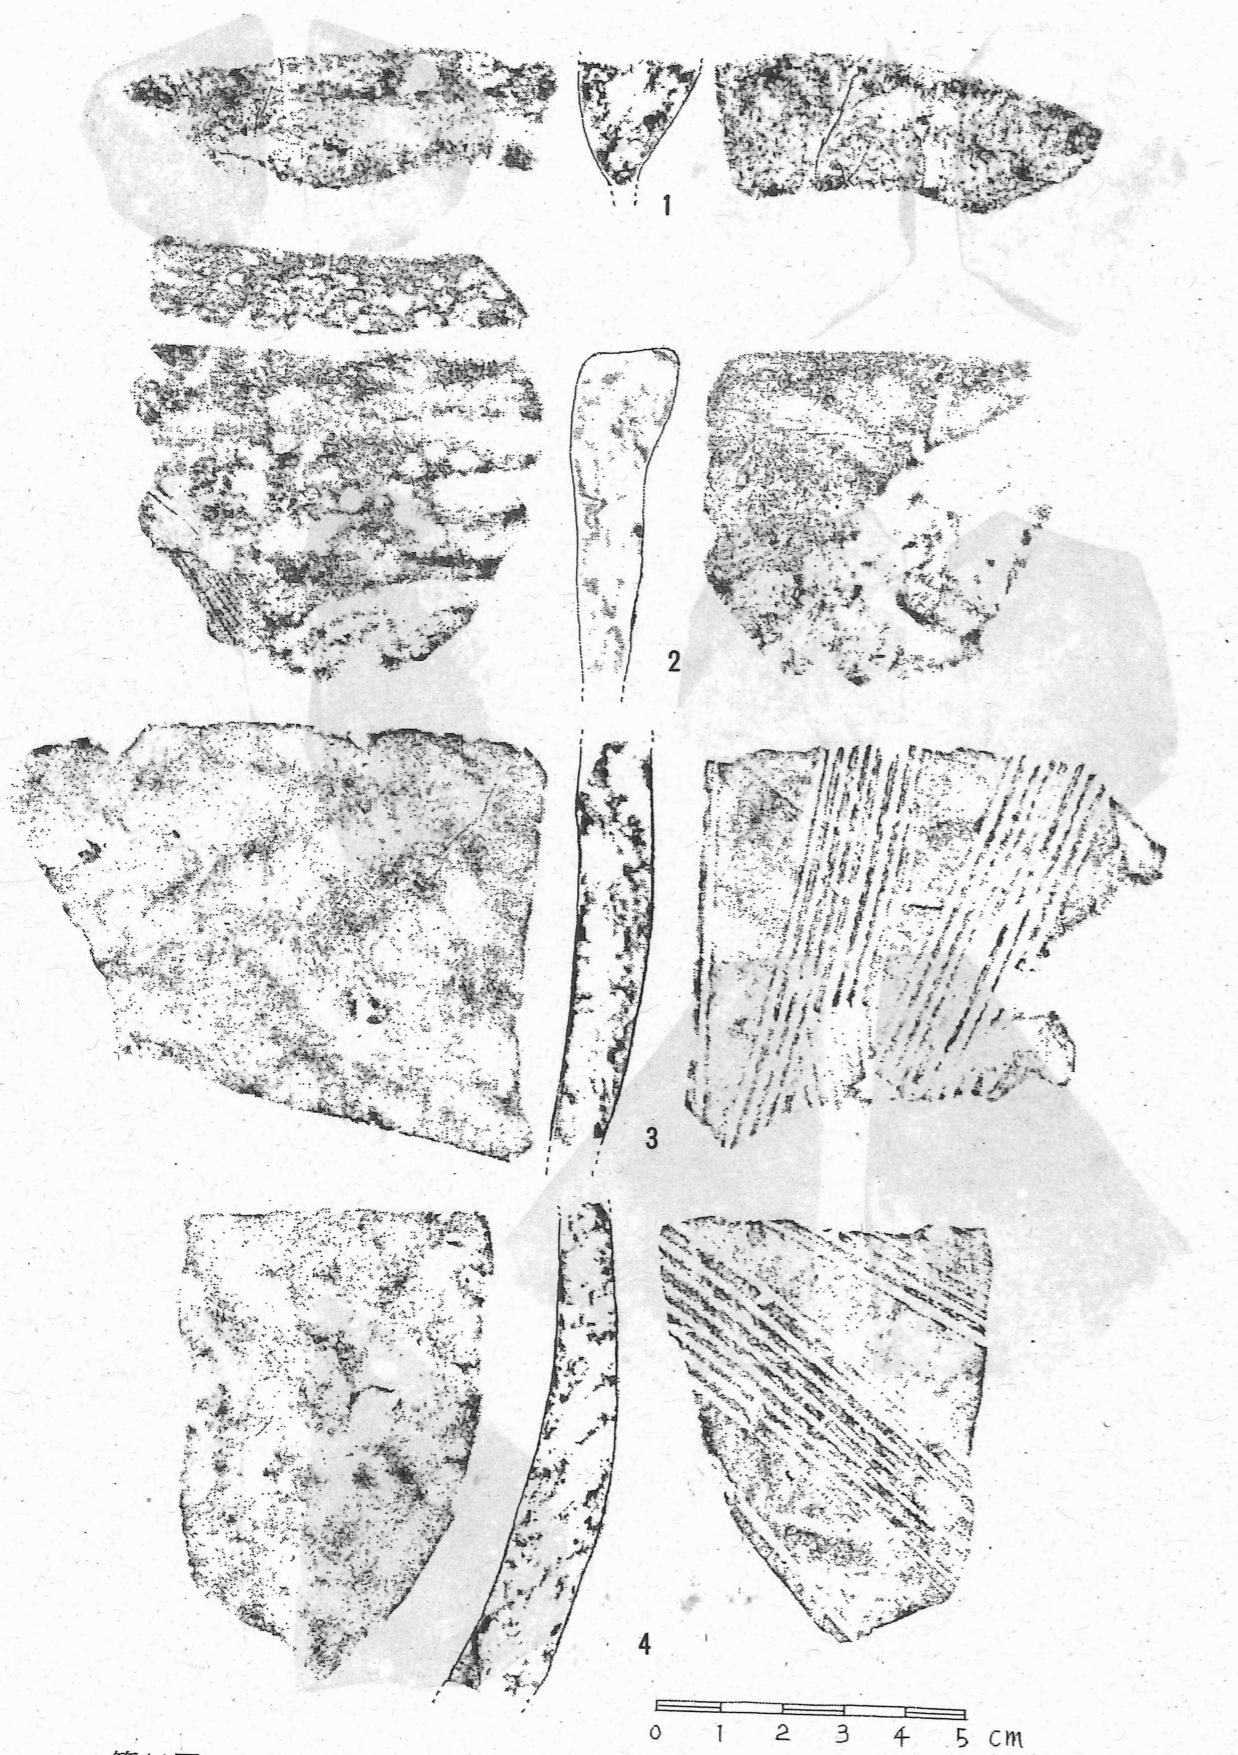
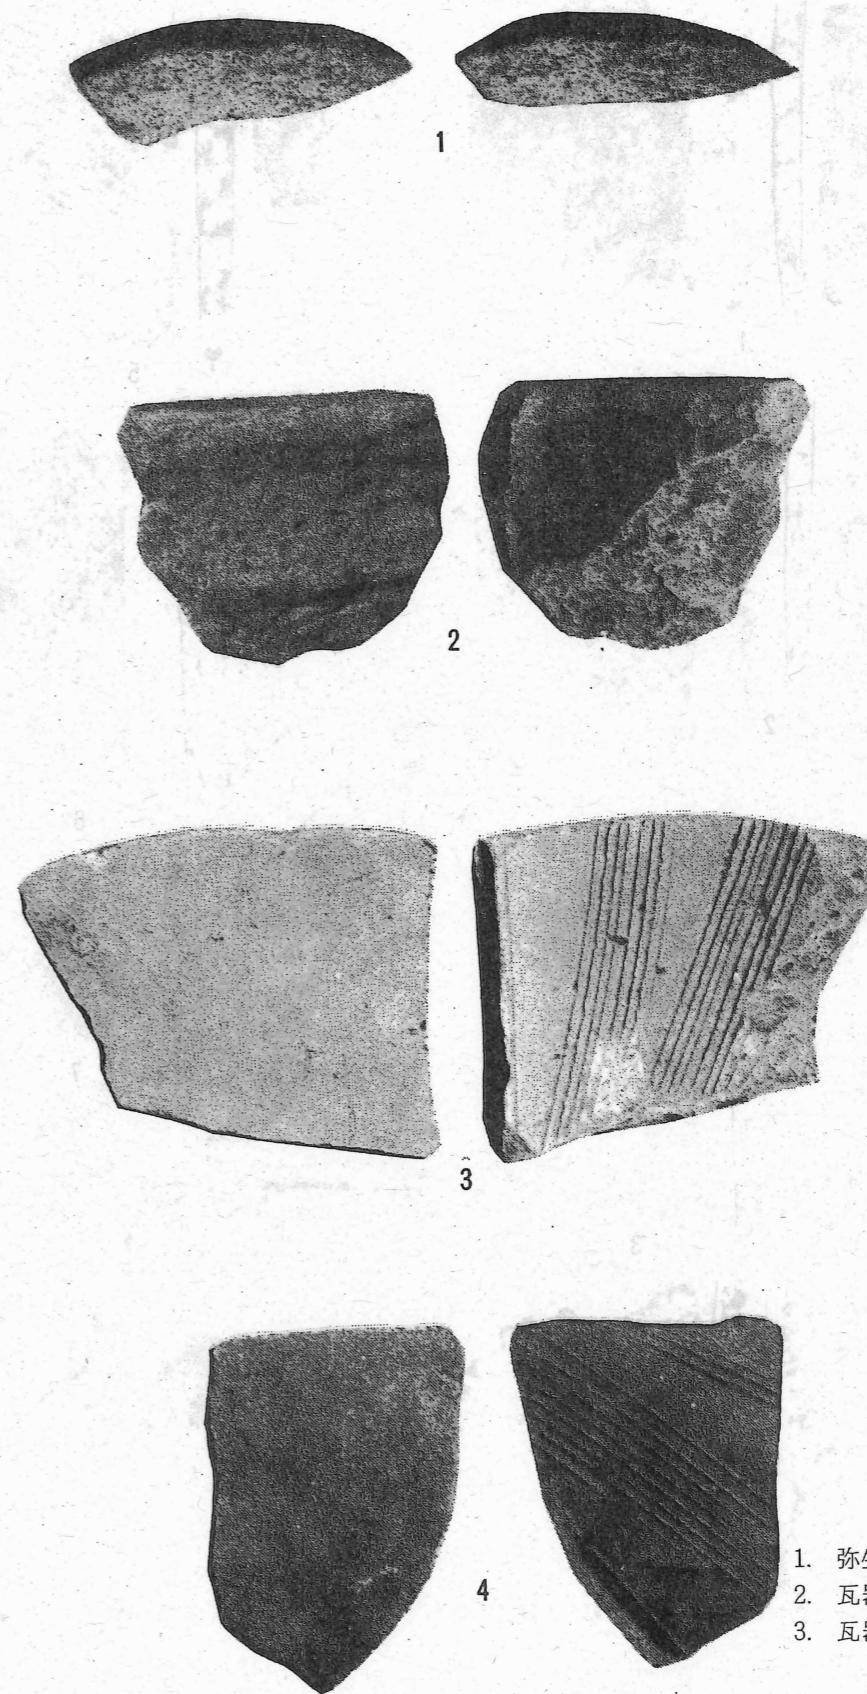
第14図 第3号トレンチ出土の土器片拓影

弥生土器片1点、瓦器3点が検出されている。弥生土器の1点は甕の平縁形の口縁部断片で、瓦器3点のうち2点は同系統の破片のようで、表面に見られる指頭痕、裏面にのこる櫛目文などまったく共通する。他の1点も甕の口縁部である。上面を平らにし、内外に多少の厚みをとり、2.5センチ下に突帯一条を横にとおし、その空間を八花弁をもって飾っている。いくらか風化していて、両面とも肌が荒くなっている。

1. 弥生口縁部
2. 瓦器口縁部
- 3.4. 瓦器胴部

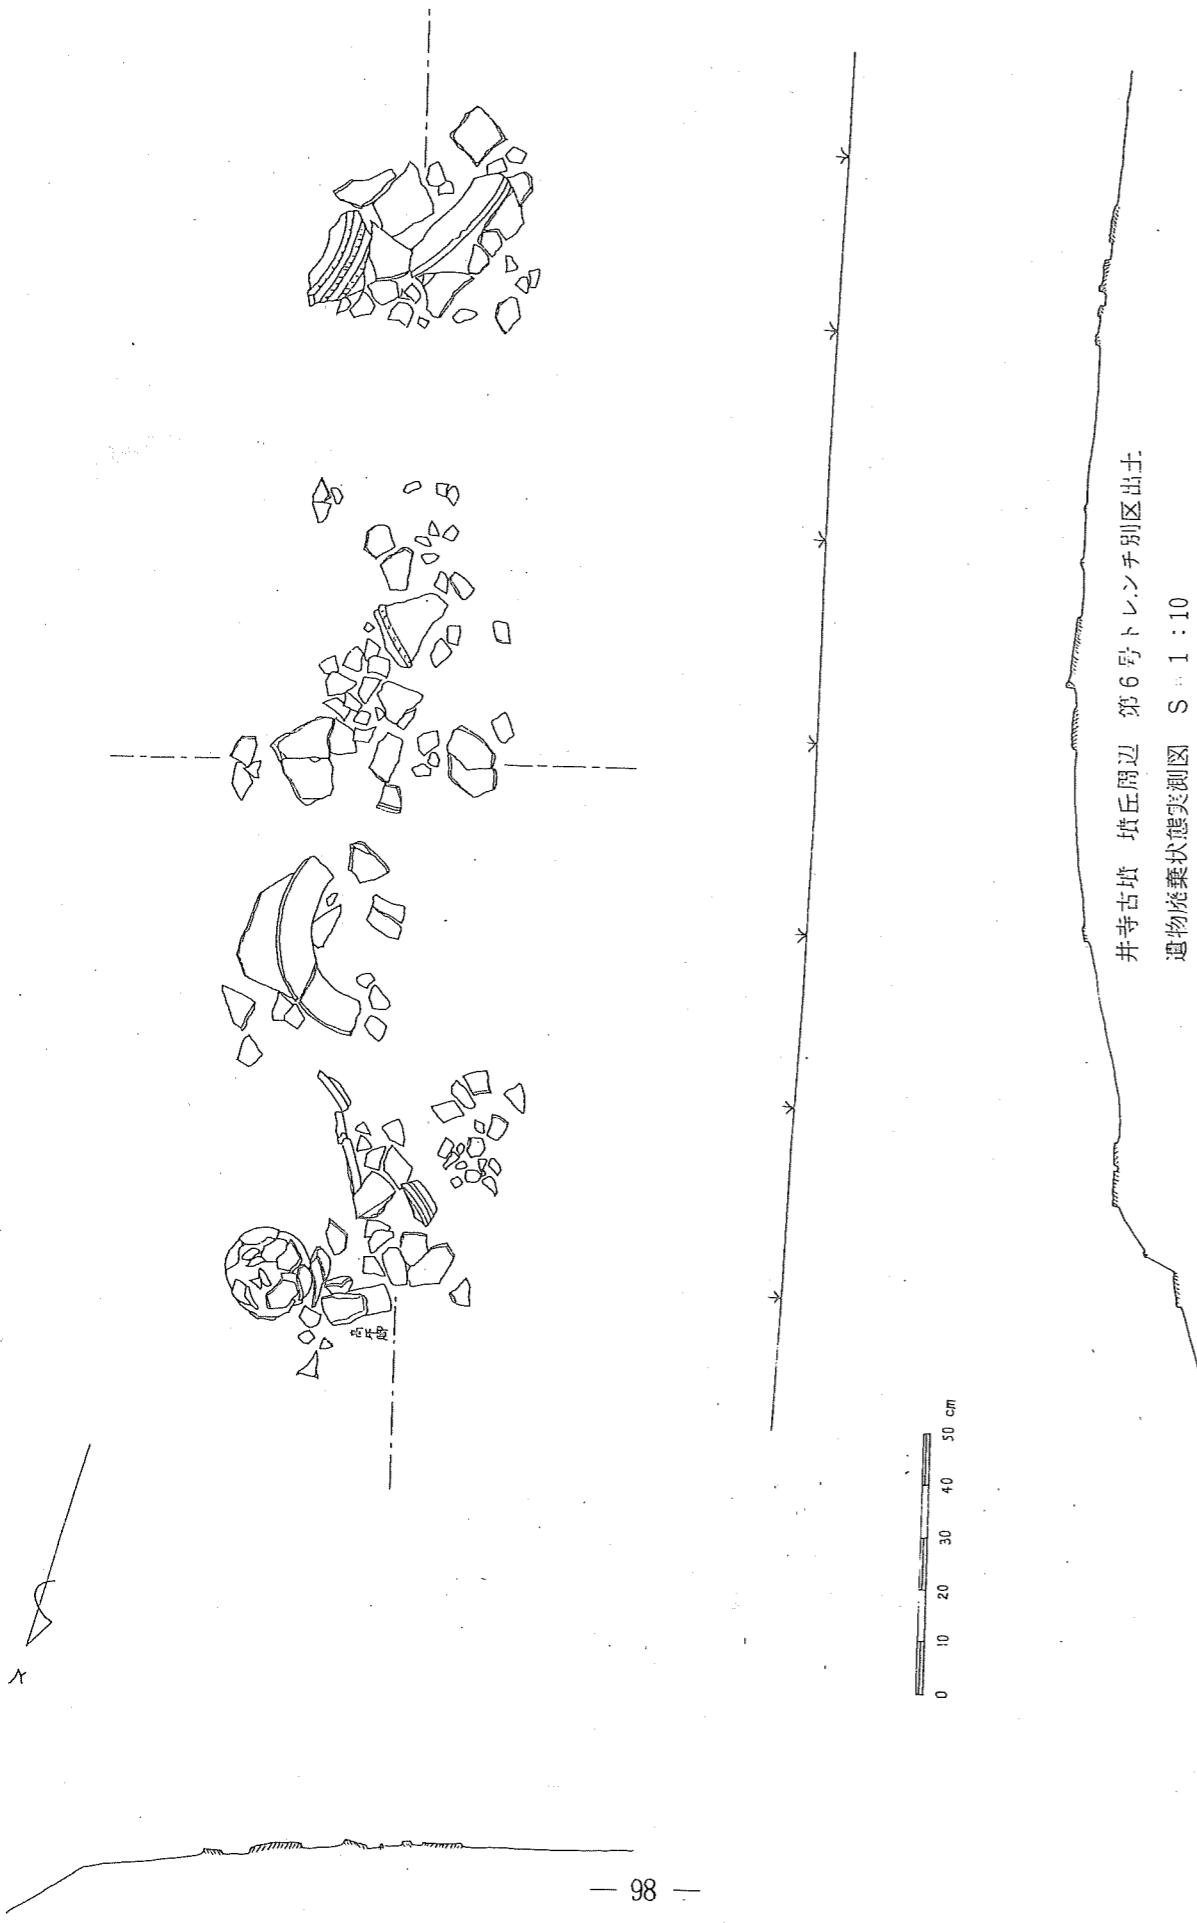
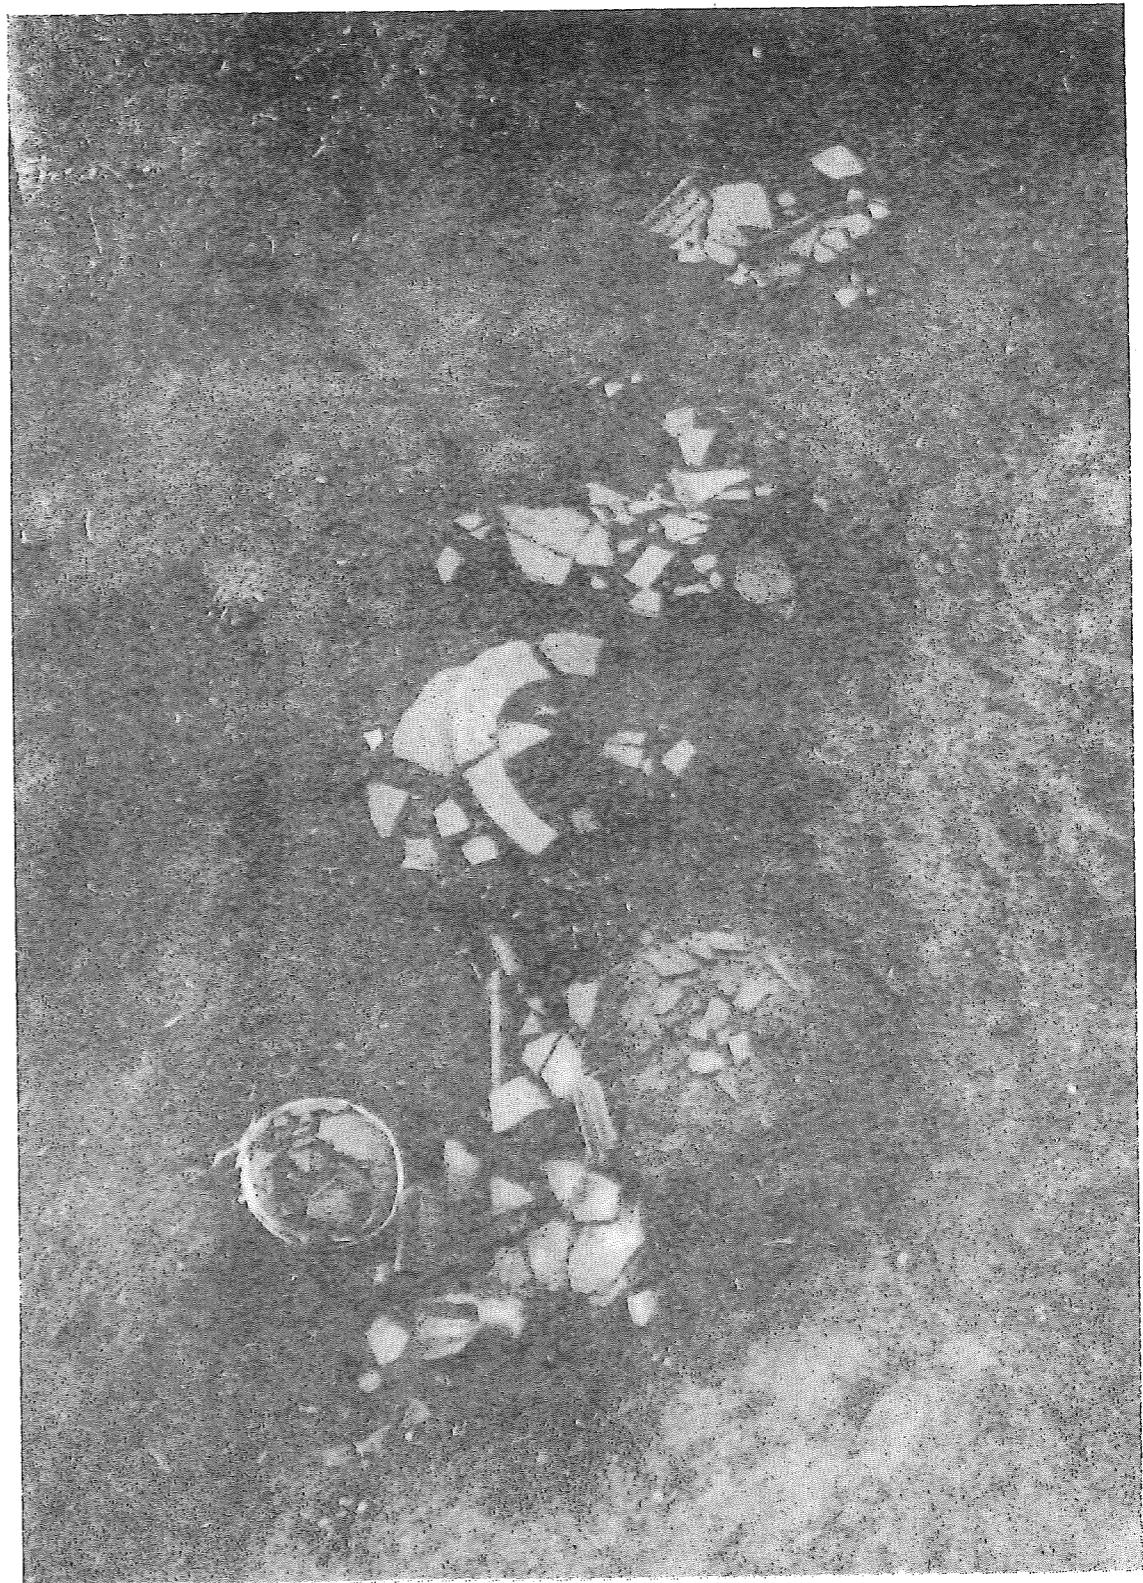
第72図 第6号トレンチ別区 遺物の廃棄状態測定図

一つのグループは主として小形の壺で、完形のまま放棄されたものが、長い期間に風化して亀裂を生じたまま遺存するものや、まん中に筈が生え、成長して張り割った状態で検出されたものもあり、その他の断片が堆積、または散乱、あるいはぎっしりと敷き結った状態になっていた。次のグループでは数においては少いが、須玖式の特徴をもつ大形甕棺の口縁部及びそのつづきの断片であり、その隣接のグループ46点も同じ1個体の腹部あたりの断片である。少し離れて北端に位置する大小30点のグループは、別個の須玖式大形甕棺の口縁部と胴、腹部の断片である。

完形壺と甕棺以外のものでは、小形の丸底壺と丸底の素縁の碗が 1 個づつ、中形壺 1 個体分の口縁部分がそれぞれ可なりのまとまりをもって検出された。ほかに内外に朱を塗った中形壺の口縁と体につづく断片 1 点があり、また、首部あるいは腹部に刻みのない突帯 1 条、または 2 条をつけた小形甕の断片が 3 点ほど、首部に小刻みのある突帯 1 条をもつ小形壺の破片 2 点と、くの字形口縁部の曲りめに、右上り斜に刻みを連ねた効果が、ひも 2 条をもってより上げた縄 1 本をめくらす格好に見える大小 2 片の 1 連ものの断片などが挙げられよう。
