那 霸 市 内 遺 跡 VII

—首里旧金城村跡—

—御茶屋御殿跡—

那覇市文化財調査報告書第 106 集

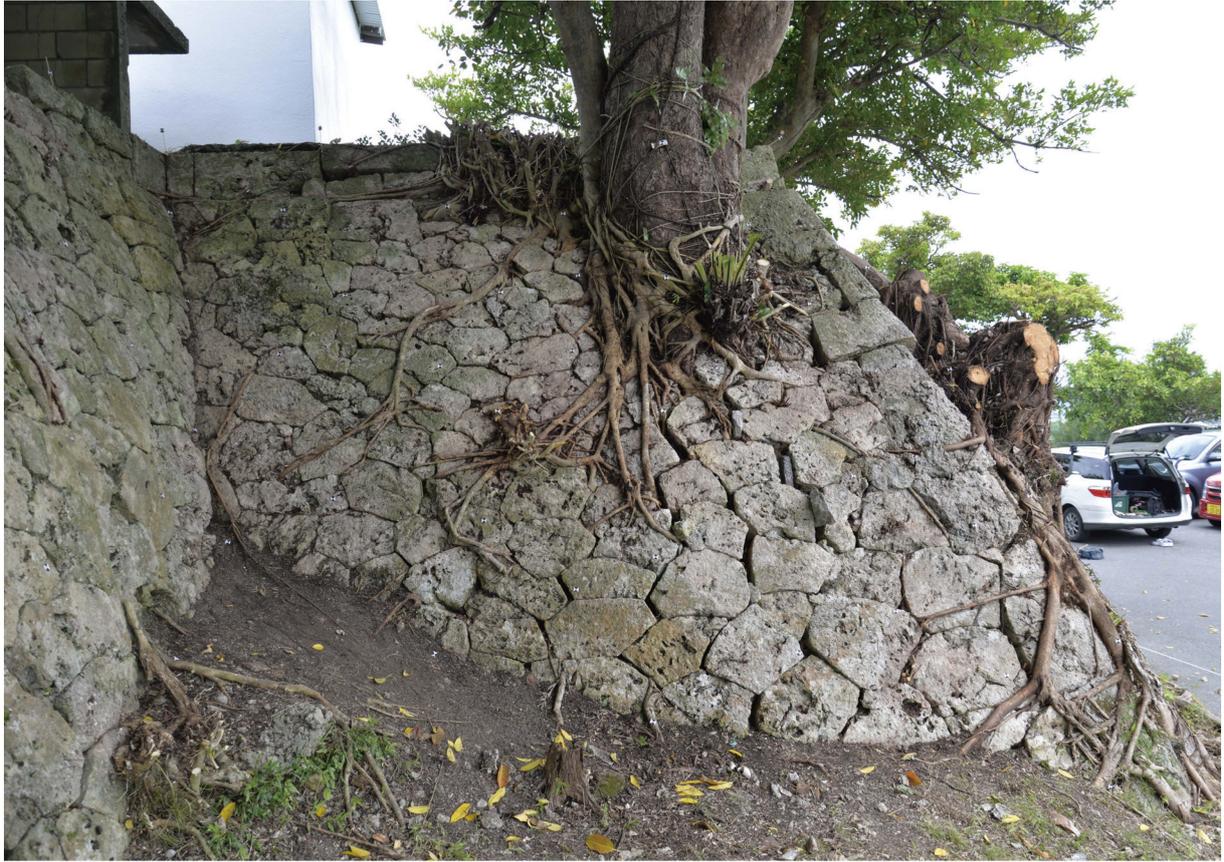
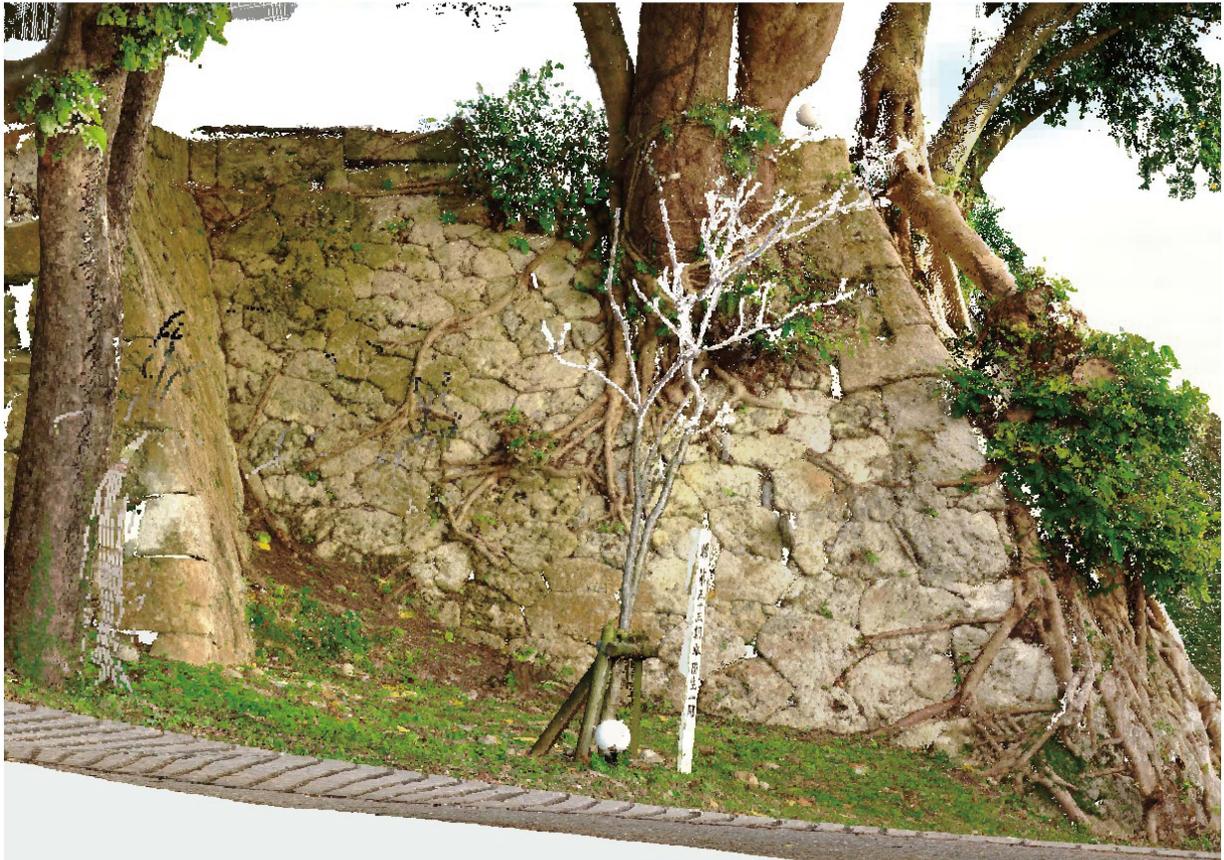
巻首図版4 御茶屋御殿跡の石積状況
上：写真撮影による石積B面の状況記録
下：レーザー測量による石積B面の状況記録

石積B面については北側の石積最上段が標高約 131.0m、南側の石積最下段が標高約 127.7mであった（第8図）。石積最下段から最上段にかけて約 61度の傾斜を持つ。石積中央に樹木の根が張っており、石積裏側まで入り込んでいる状態である。その影響か石積に若干の崩れがみられる。また石積最上部はコンクリート等で覆われている箇所も見られる。石積下部の残存状態は比較的良好である。

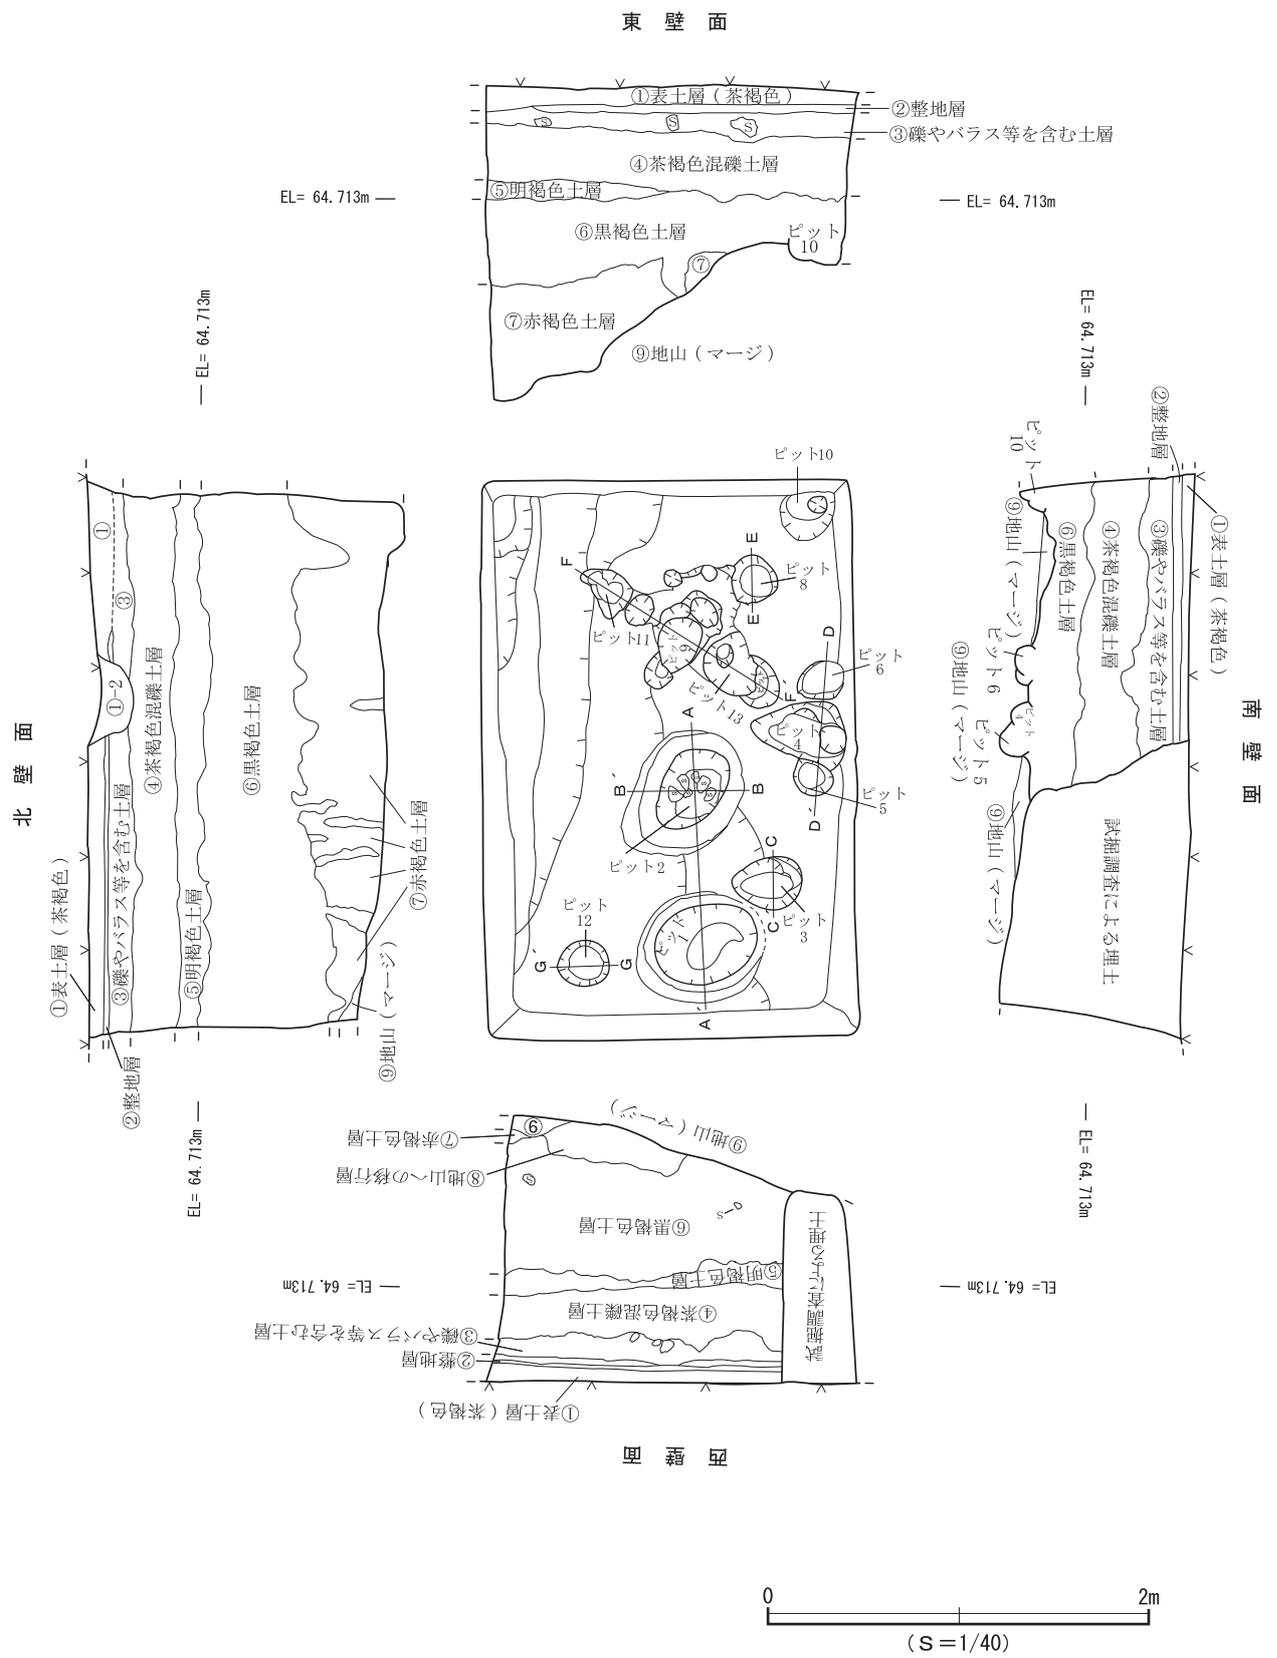
第7図 遺構平面図と壁面図

層序は表土から地山を含め9枚が確認された。以下、各層について略述する。土層セクションは発掘坑内の東西南北4壁面全てを掲げた（第7・8図、図版3・4）。

13本のピットが検出された（第7～10図、図版3・4）。これらにはサイズに大小があり、また遺構同士の重複により掘方形状の不明瞭なものもある。特徴について個別に略述する。

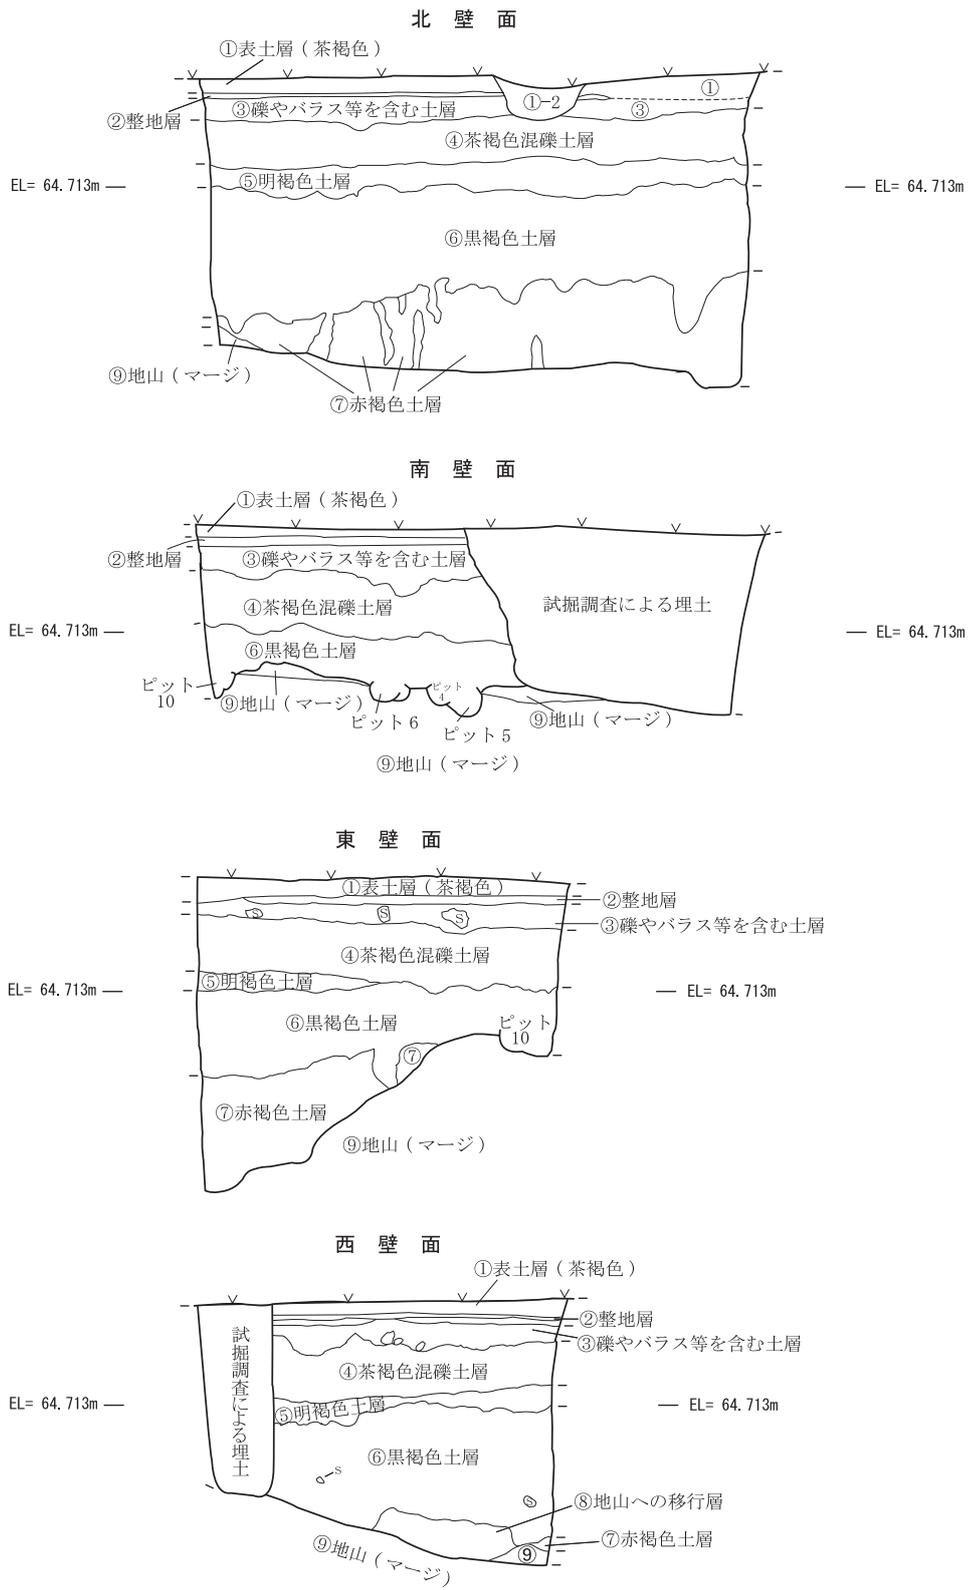
第8図 層序

第1層（茶褐色層）：表土層。

第2層（紅白色砂礫層）：砂と赤土を混ぜた整地層。

第3層（茶褐色砂礫層）：石灰岩小礫やバラス・ガラス片や赤瓦片を含む。

第4層（茶褐色混礫土層）：石灰岩小礫や炭を僅かに含む。締まりはあまり良くない。壺屋陶器などが出土する。同層以上の層準は近現代の堆積層である。

第5層（明褐色混礫土層）：第4層同様石灰岩小礫や炭、赤色粒子を僅かに含む。締まりはあまり良くない。近代～近世頃の層の可能性はあるが具体的な時期の判る遺物の出土はなかった。

第6層（黒褐色土層）：遺物を僅かに含む、所謂遺物包含層。しまりは良い。層の上面はほぼ水平であるが下位は地山の第9層に接する部分においてやや厚みを増す。

第7層（赤暗褐色土層）：遺物を僅かに含む。層相は上位第6層に共通するが色調は赤味を帯びる。

第8層（暗褐色土層）：上位第6層（遺物包含層）と第9層（地山）間に部分的に認められる。地山への移行層。

第9層（橙褐色土層）：琉球石灰岩の風化土とされる所謂マージの地山である。発掘坑内において北壁側、特に北東隅へかけて強く傾斜し落ち込んでいく。

これらのピット群については明確なプランをおさえることはできなかったが、周辺の試掘調査等によって付近には今回の調査地とほぼ同レベルで遺物包含層の堆積していることが確認されている。そのような中で今回の調査地点において地山が北側への傾斜し落ち込んで深くなっていくという状況の理由は不明であるが、土坑などの遺構あるいは自然流路が存在している可能性が考えられた。土層堆積は、地山の傾斜を第7層赤褐色土層がこれを埋めるように堆積し、続いて遺物包含層である第6～8層の堆積でもってほぼ水平となっており、これに付随してピット1・2が作られている。このことから地山を第7層土で造成あるいは造成の過程でフラットに整地しそこへ柱を伴う何らかの構造物を作ったことが解る。

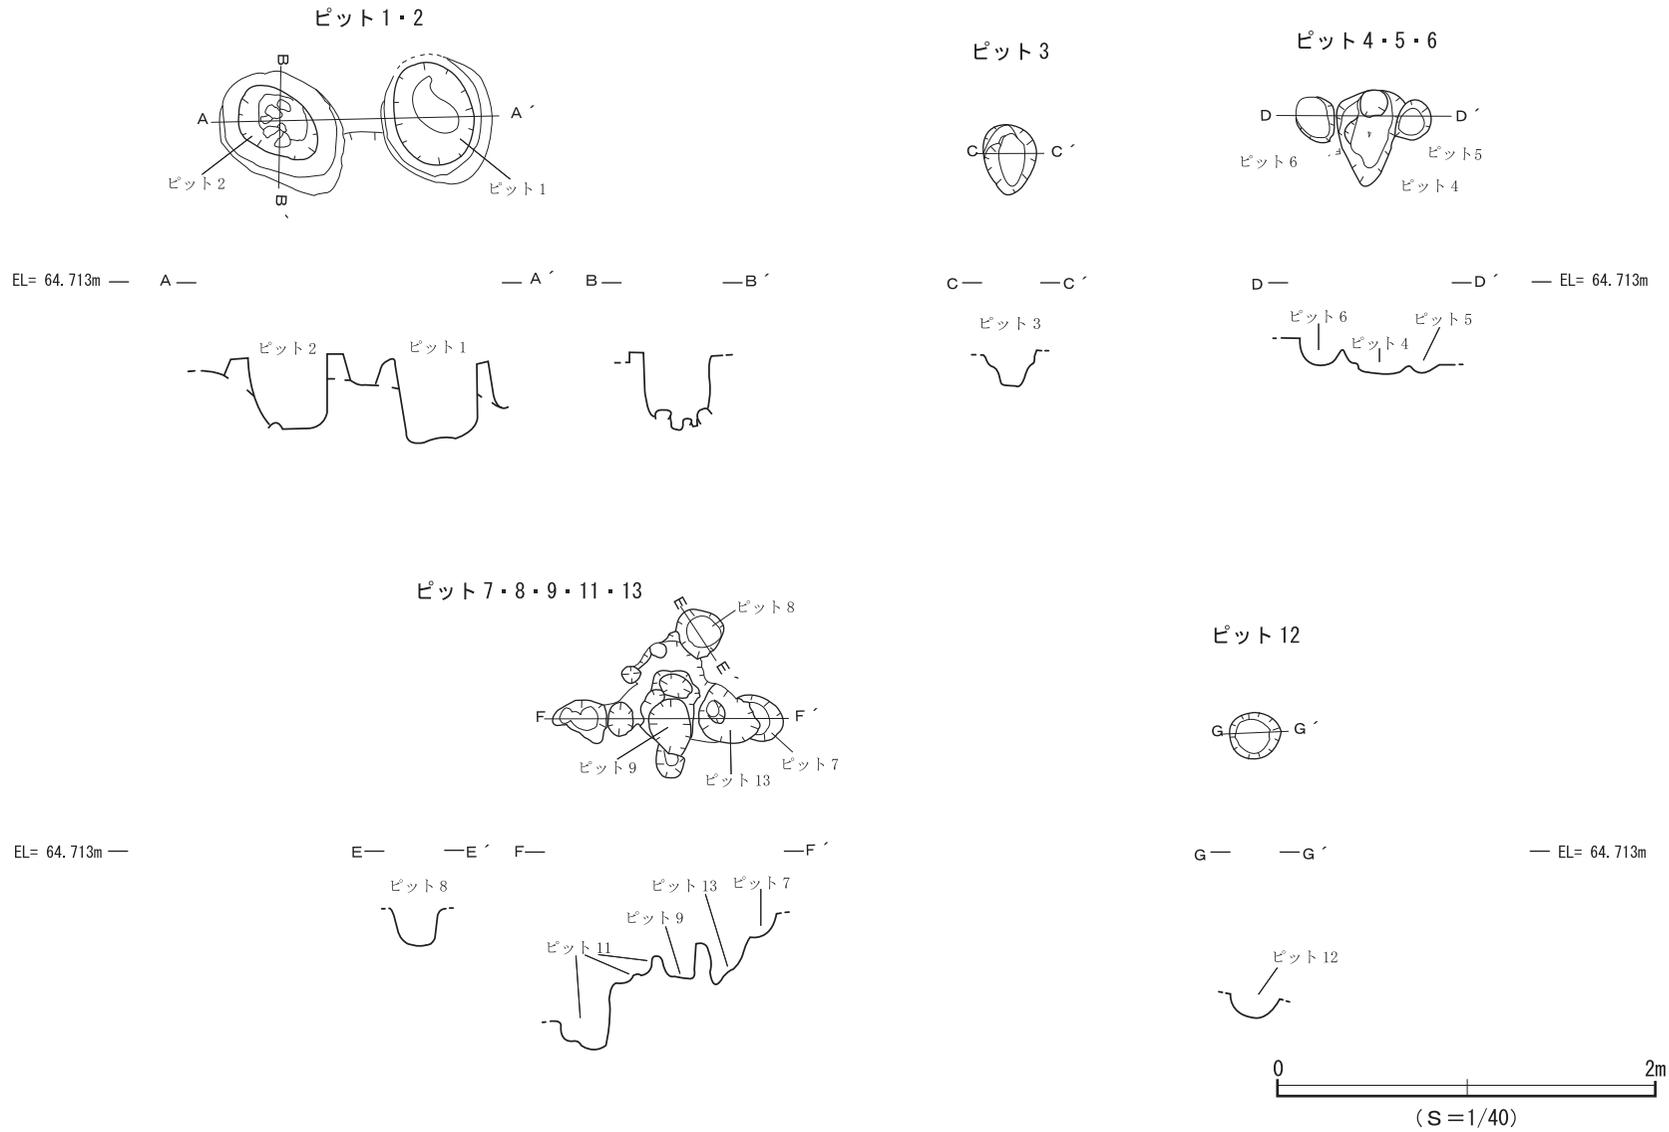
第10図 ピット平面図と断面図

ピット 1：平面長 54cm×44cm の楕円形。深さ 48cm。円柱形に掘り込まれ、底には平面楕円形の平坦面を有す。比較的大型である。

ピット 2：平面長 50cm×33cm の楕円形。深さ 40cm。ピット 1 同様大型である。底に柱を固定するためとみられる数個の石灰岩小礫を残す。

ピット 3：平面長 39cm×29cm の楕円形。深さ 20cm。底へかけてやや窄まり平坦面を有する。

ピット 4：平面長 52cm×31cm の楕円形。確認面での深さ 6 cm。浅い皿状の形状である。後述のピット 5・6 に挟まれたかたちで接する。

ピット 5：平面径 23cm。確認面での深さ 6 cm。浅い皿状となっている。ピット 4 に接する。

ピット 6：平面径 22cm。確認面からの深さ 13cm。ピット 4 に接する。

ピット 7：平面残存長 23cm。確認面からの深さ 12cm。ピット 13 に重複し切られているため形状は明確でない。

ピット 8：平面径 26cm の円形。深さ 20cm。

ピット 9：現存平面長 28cm の不定形。隣接するピット 13 と重複しており平面形は不明瞭である。深さ 20cm。

ピット 10：現存平面長 28cm の楕円に近い形とみられる。確認深さ 14cm。南東隅の壁面に隠れており全形は判らない。

ピット 11：現存平面長 30cm の不定形。深さ 35cm。抜き痕とみられる窪みを伴う。

ピット 12：平面径 28cm の円形。深さ 12cm。

ピット 13：平面長 30cm 楕円形に近い不定形。深さ 26cm。断面は底に窄まる錐状を呈する。隣接するピット 7 を切るかたちで作られる。

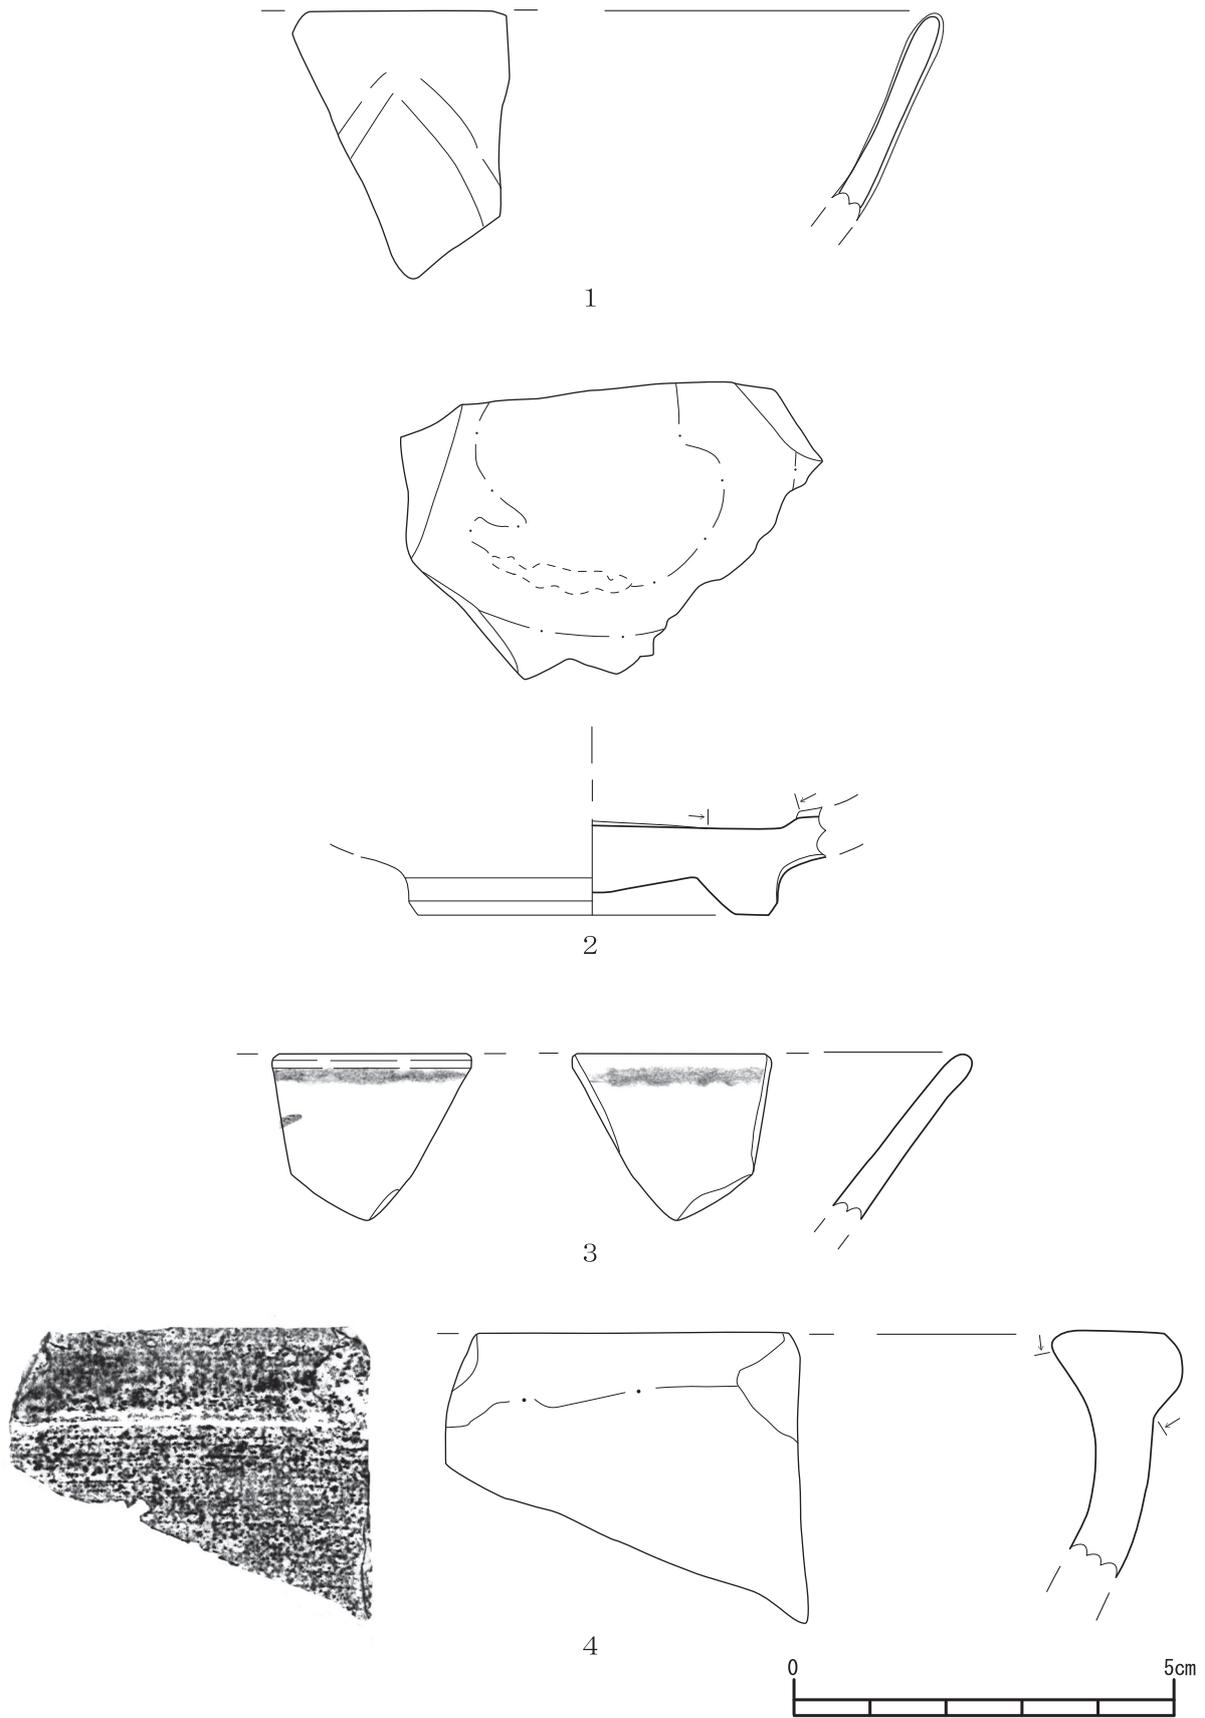
青磁 (第 11 図 1・2、図版 5 の 1・2)

同図 1 は碗の口縁部、同図 2 は皿の底部高台部片資料である。前者は口唇部の断面が舌状を呈する直口。外面には篋彫りによる鎬連弁文が描かれる。釉は淡いオリーブ色、素地は灰色の微粒子である。器壁厚 5 mm。

後者は見込みにやや雑な蛇の目釉剥ぎを施す。釉は灰緑色。焼成不良のため釉葉の発色は悪く、塗布した面もザラ付く。高台周りなど外面残存部は露胎。素地は灰色で軟質。高台内外を削り出すが内側を斜めに削り出したことで畳付は窄まる。高台径 48mm。

青花 (第 11 図 3、図版 5 の 3)

碗の口縁部片である。直口口縁。口唇部下内外面にくすんだ淡い青色の圈線を施す。外面圈線の下には別の文様の一部がみられる。透明釉には貫入がみられる。素地は乳白色で粗く僅かに気泡も観察される。器壁厚 3 mm。

褐釉陶器 (第 11 図 4、図版 5 の 4)

標品は鉢。口縁内外を強調する内湾器形。内縁は尖状、外縁は丸く張り出し、口唇は平坦に整形される。口縁部に褐色釉を掛ける。外面にロクロ痕を残す。素地は軟質で胎土に白色・赤色粒が散見される。口唇厚 16mm、器壁厚 8 mm。

第 11 图 (图版 5) 青磁：碗 (1)、皿 (2)
 青花：碗 (3)
 褐釉陶器：鉢 (4)

一方、出土遺物を見てみるとその量は必ずしも多くない。今回の調査で得られた資料中最も古い青磁碗（第11図1）は14世紀頃に遡る可能性のあるものだが、表採資料であり今回の調査地の時期を直接示すものではなく、ここではメインとなる第6層を中心とした第6～8層からの出土遺物の下限時期で捉えるべきであろう。この場合少なくとも16世紀の時期が想定される。折しもこの時期首里と各地を結ぶ街道が整備され、併せて首里金城町の道も1522年頃に整備されたとみられており、今回の調査での状況は往時の模様の一端を示すものといえよう。

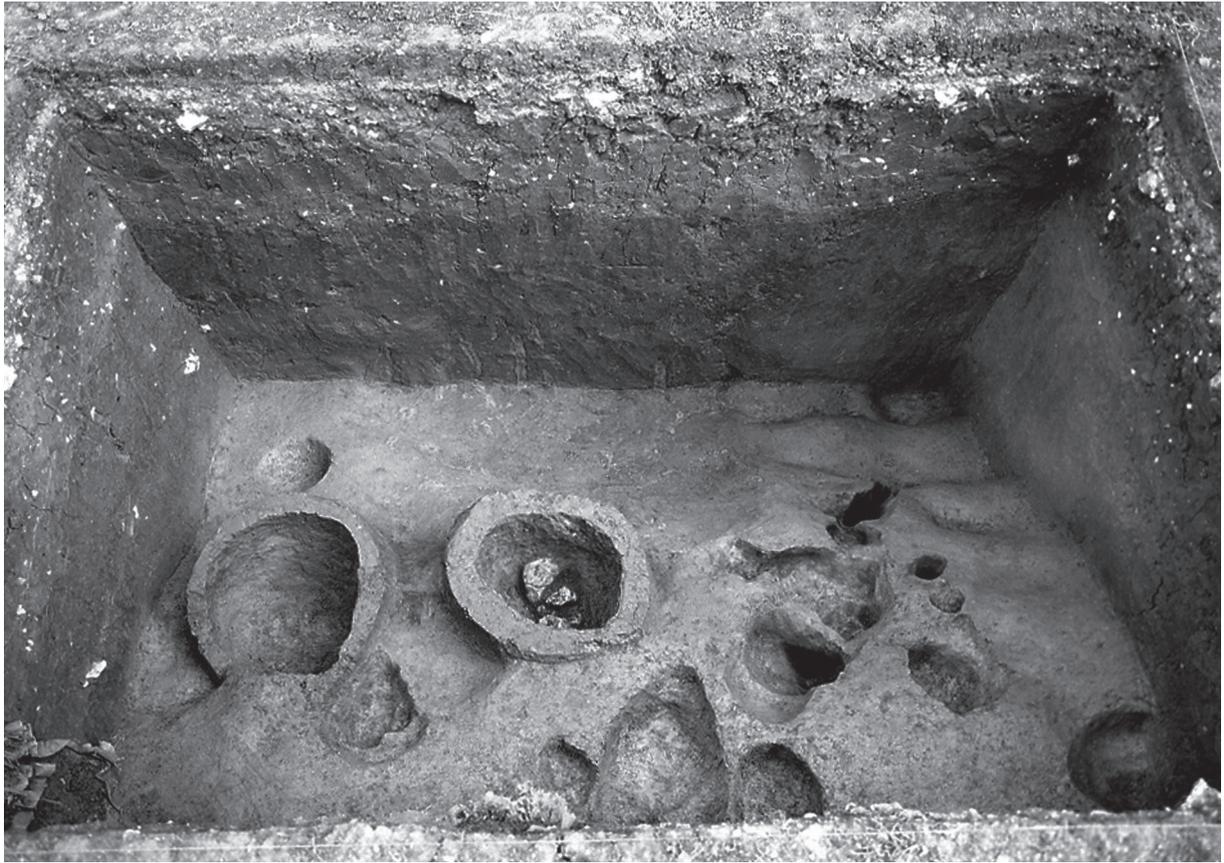
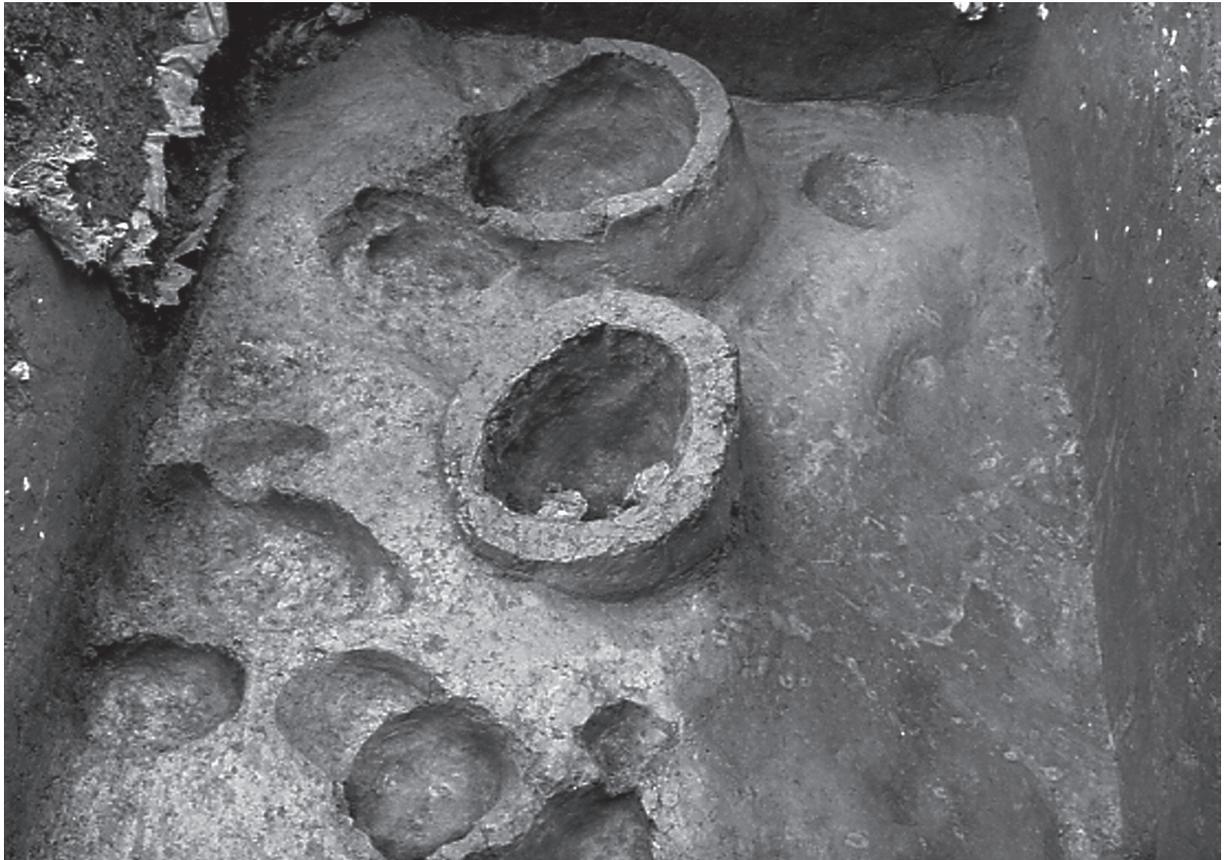
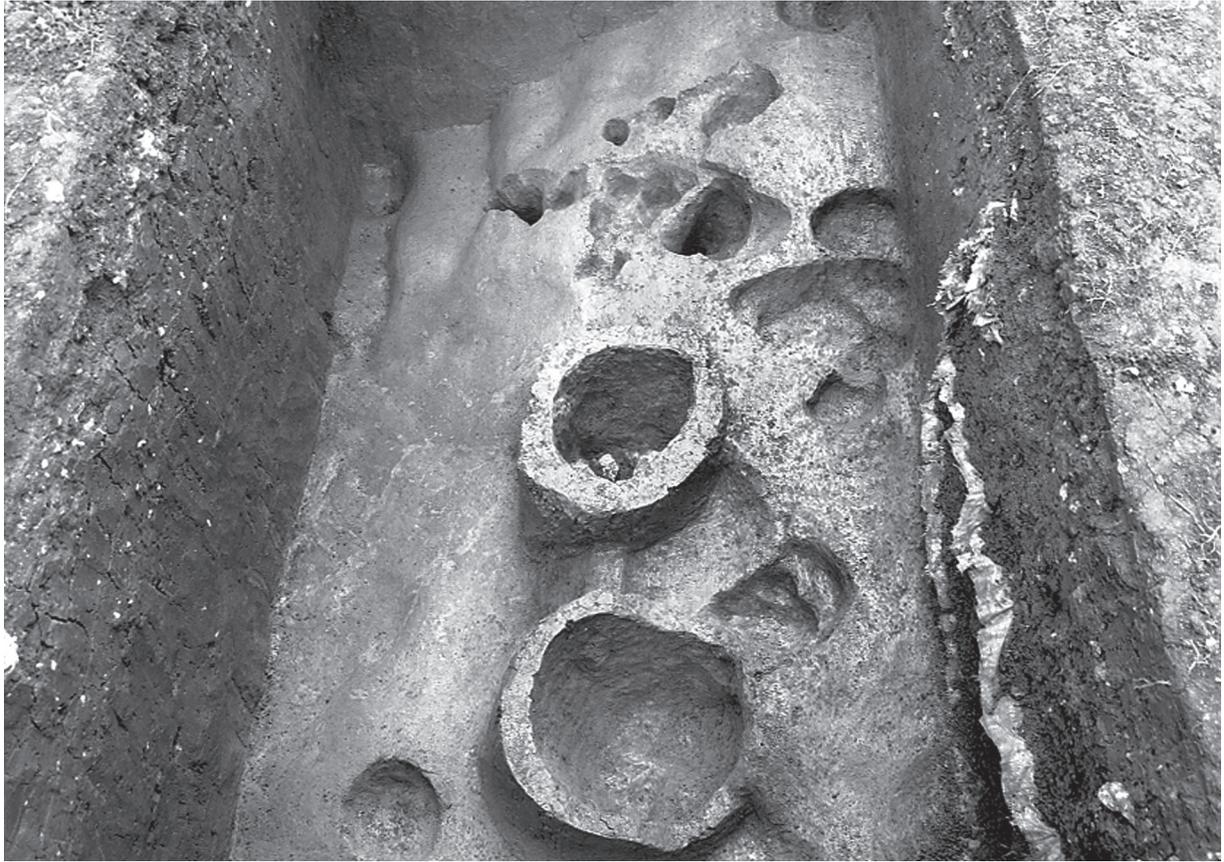
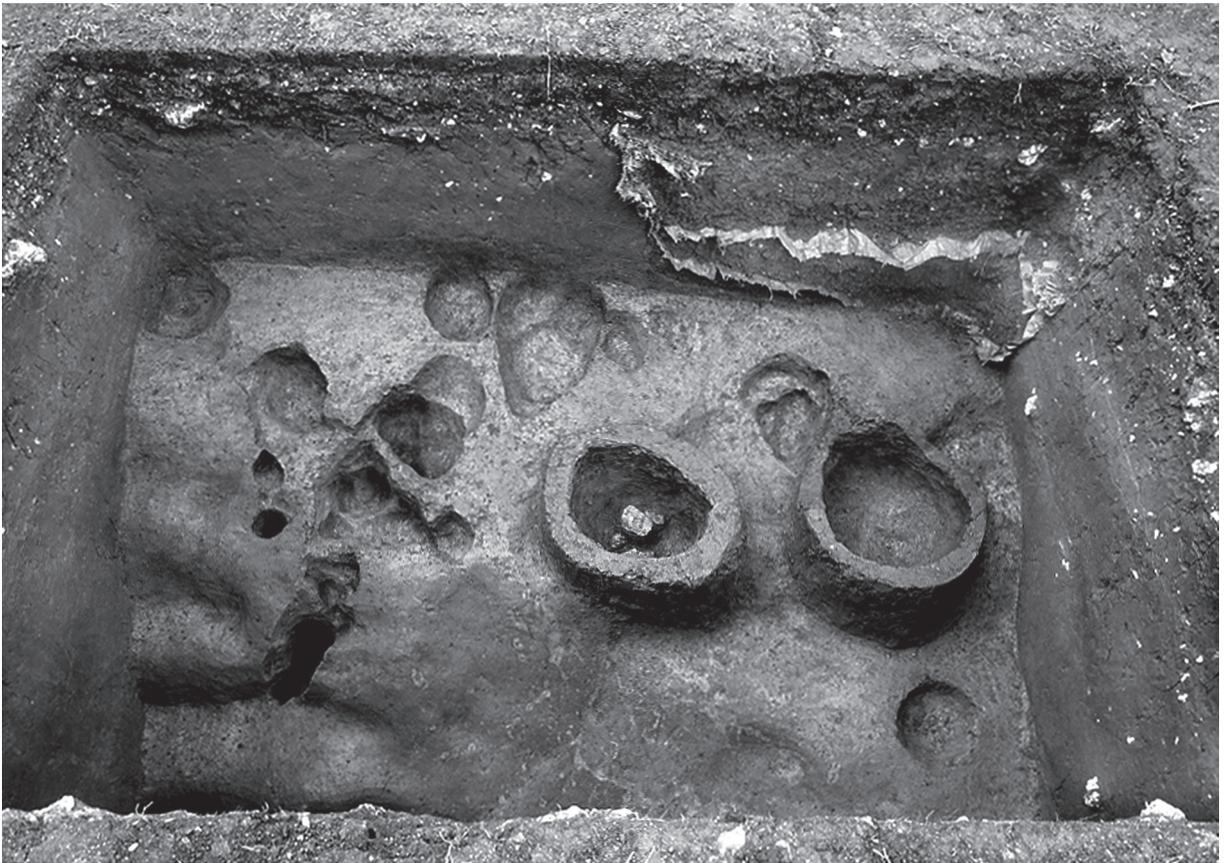
図版3 上段：遺構の完掘状況（南側より）
下段：遺構の完掘状況（東側より）

図版4 上段：遺構の完掘状況（西側より）
下段：遺構の完掘状況（北側より）

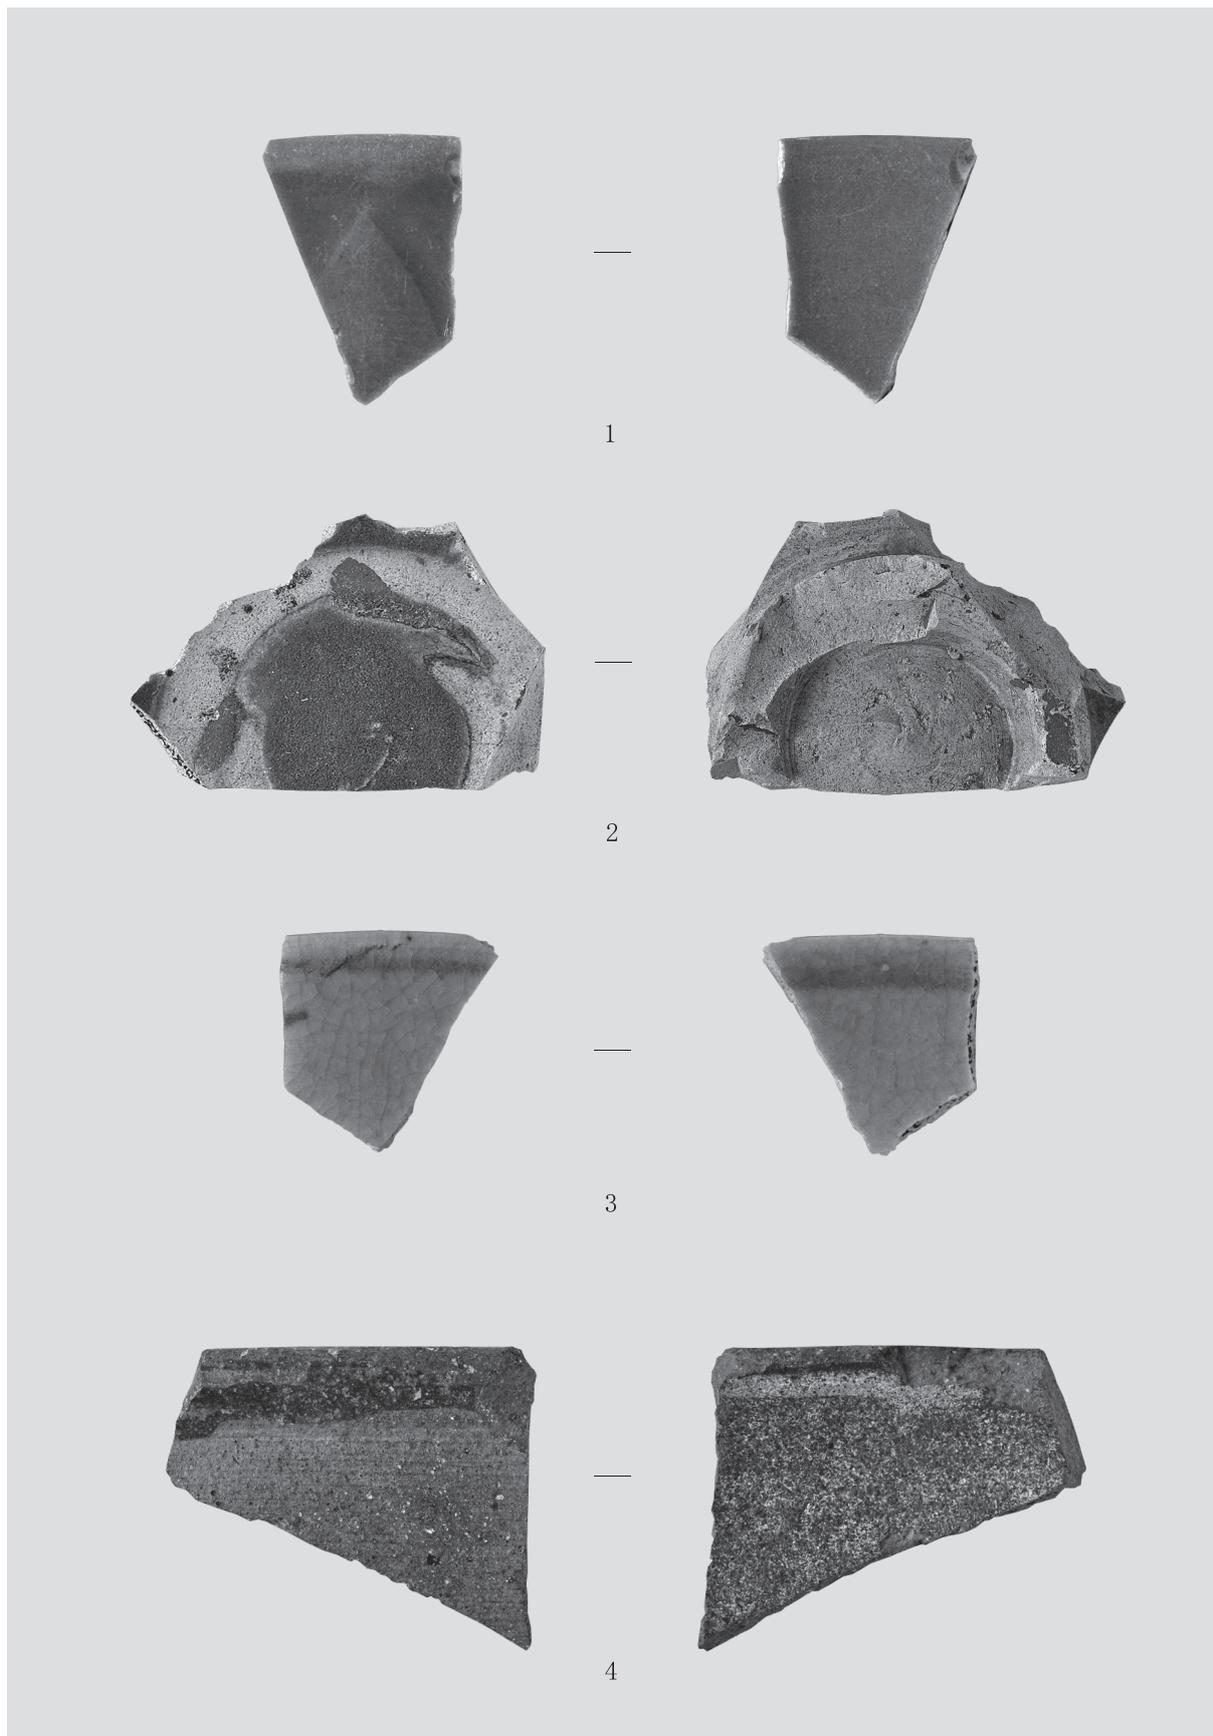
图版5(第11图) 青磁 : 碗(1)、皿(2)
 青花 : 碗(3)
 褐釉陶器 : 鉢(4)

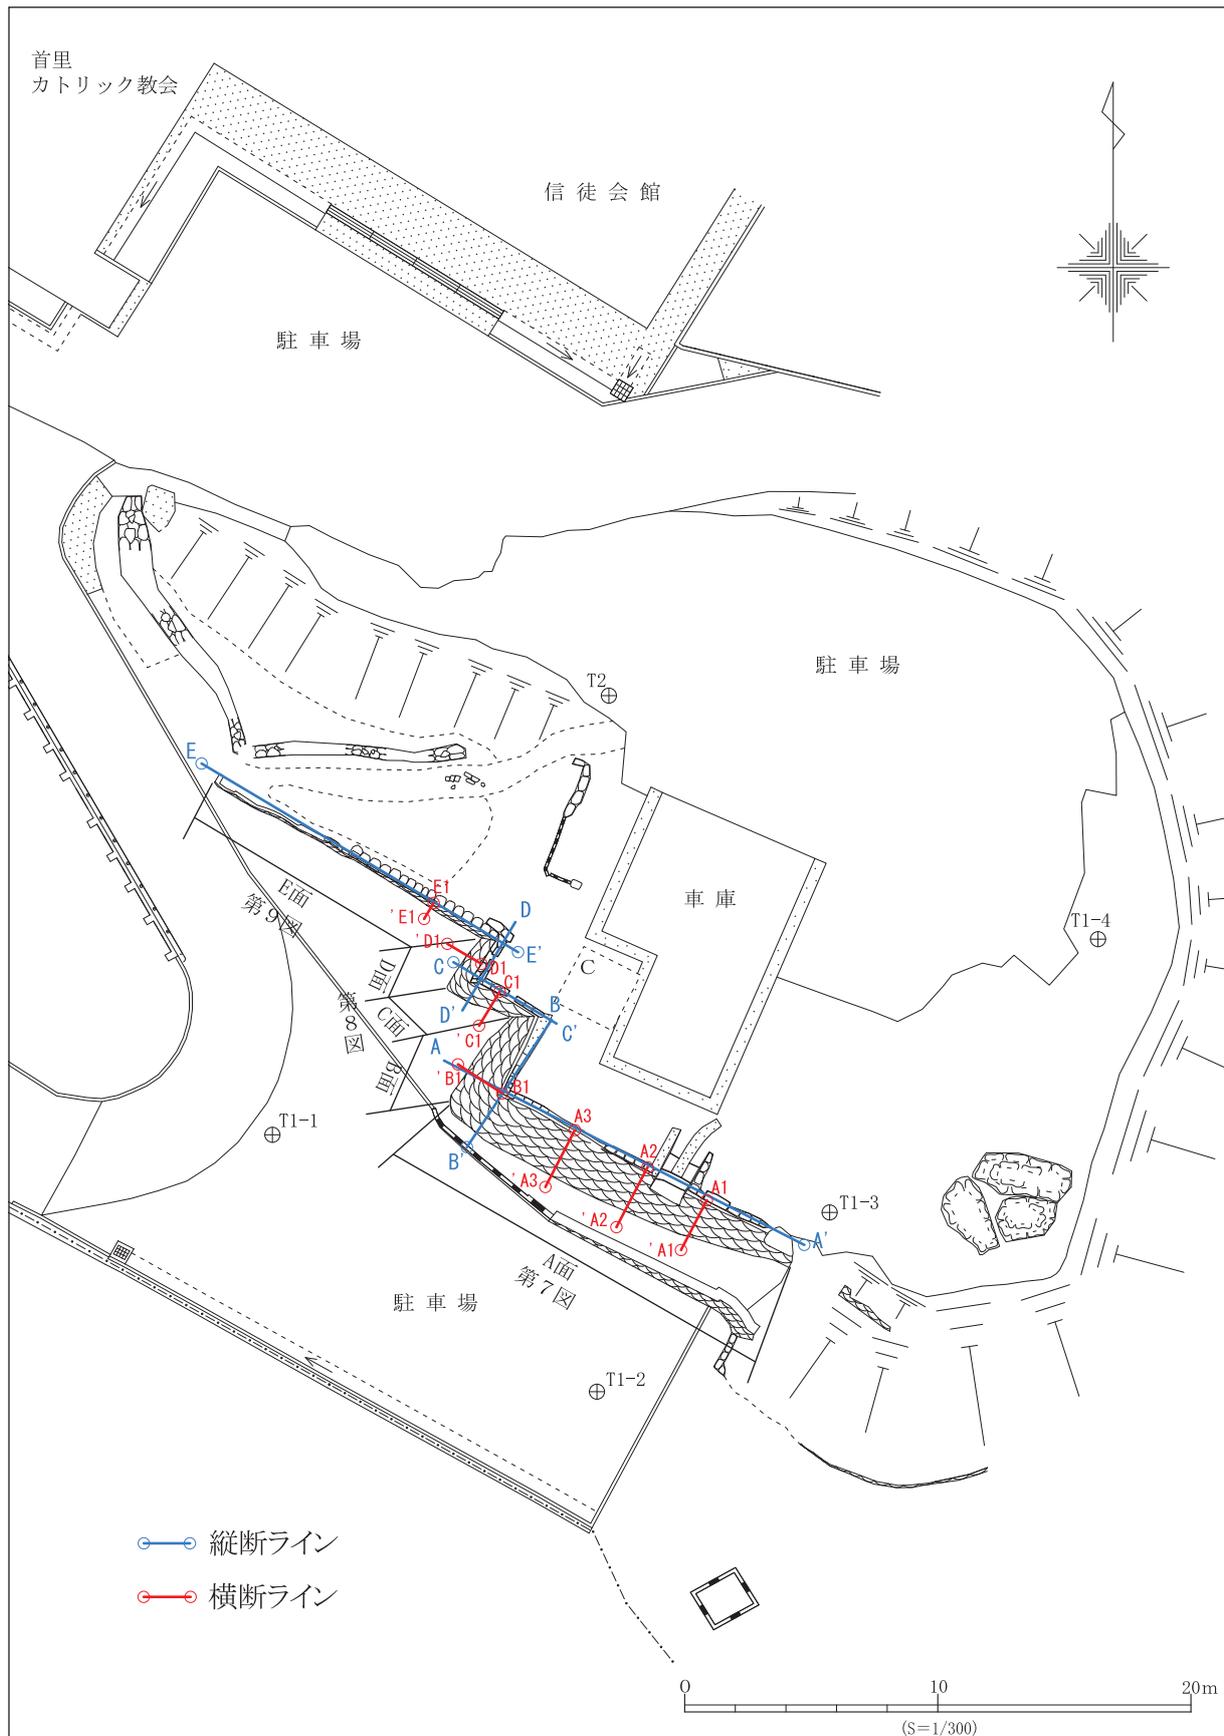
第6図 調査区平面図

本調査は石積が残存している範囲（約 210 m²）を調査区として設定した。草木伐採清掃作業をおこなったところ、石積は鉤状に配置されていることから、各面をA・B・C・D・E面と設定し、各面の立面、縦断面、横断面の現況の測量調査を実施した（第6図）。

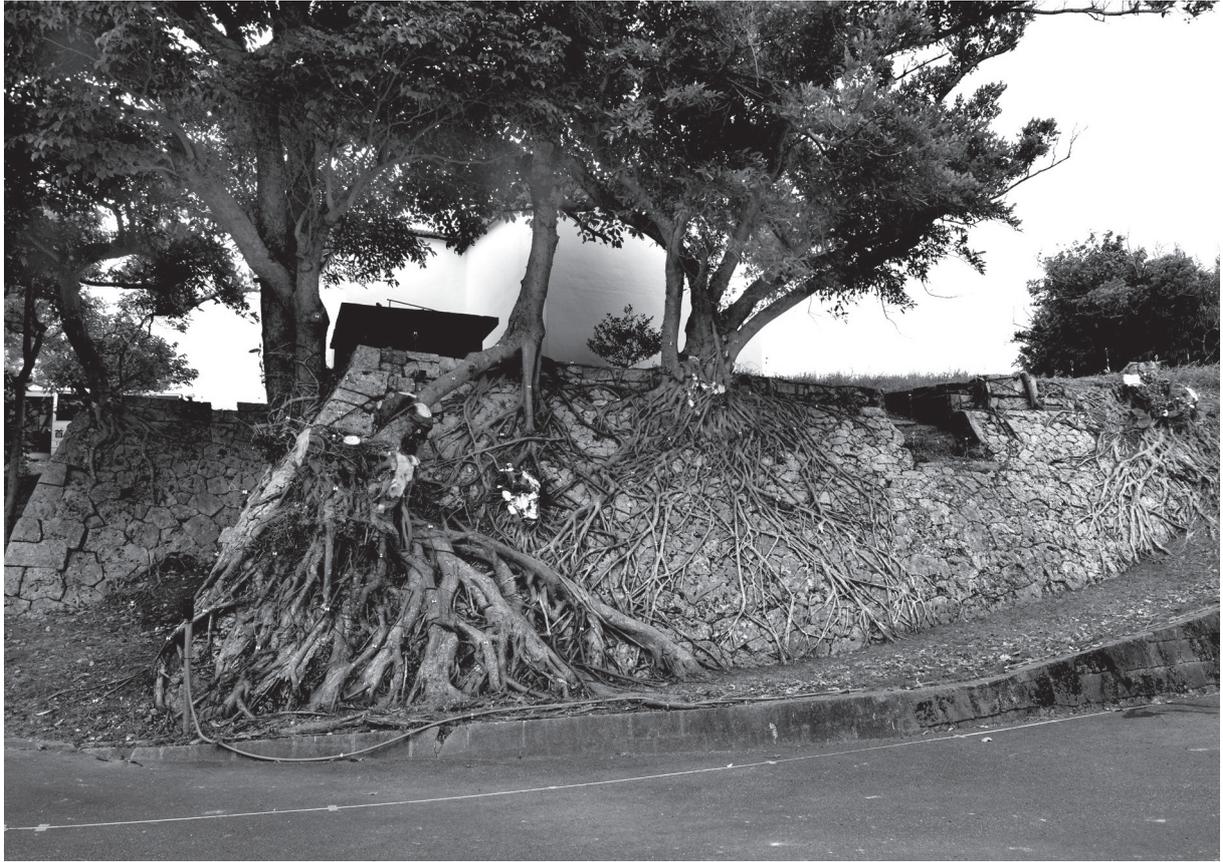
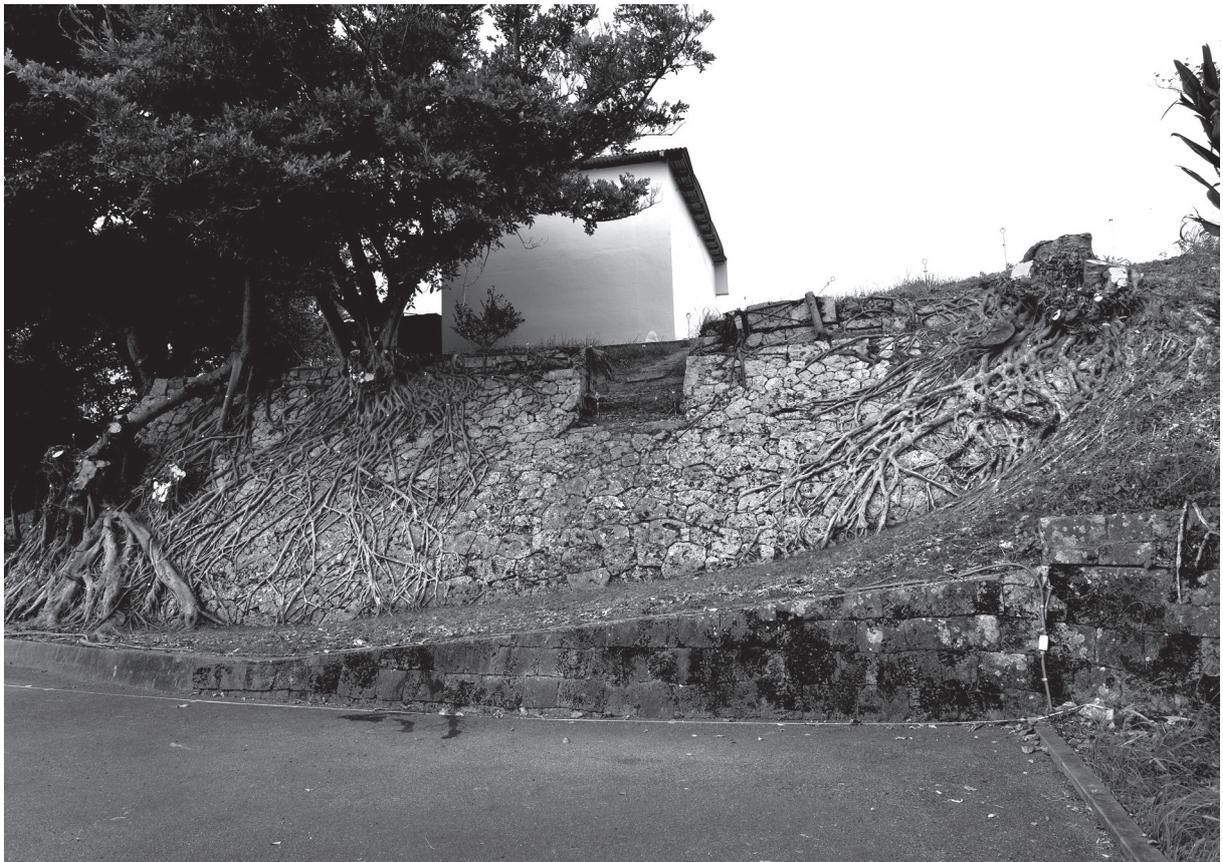
石積A面については南東側の石積最上段が標高約 131.5m、北西側の石積最下段が標高約 128.0mであった（第7図）。石積最下段から最上段にかけて約 60度の傾斜を持つ。石積の残存状態は比較的良好である。ただし南東端および中央部から北西端にかけて樹木の根が張っており、石積裏側まで入り込んでいる状態である。また一部はコンクリート等で覆われたりしている箇所も見られる。

図版 1 石積 A 面の状況
上段：石積 A 面の状況（南西から）
下段：石積 A 面の状況（南から）
