那 霸 市 内 遺 跡 VII

—首里旧金城村跡—

—御茶屋御殿跡—

那覇市文化財調査報告書第 106 集

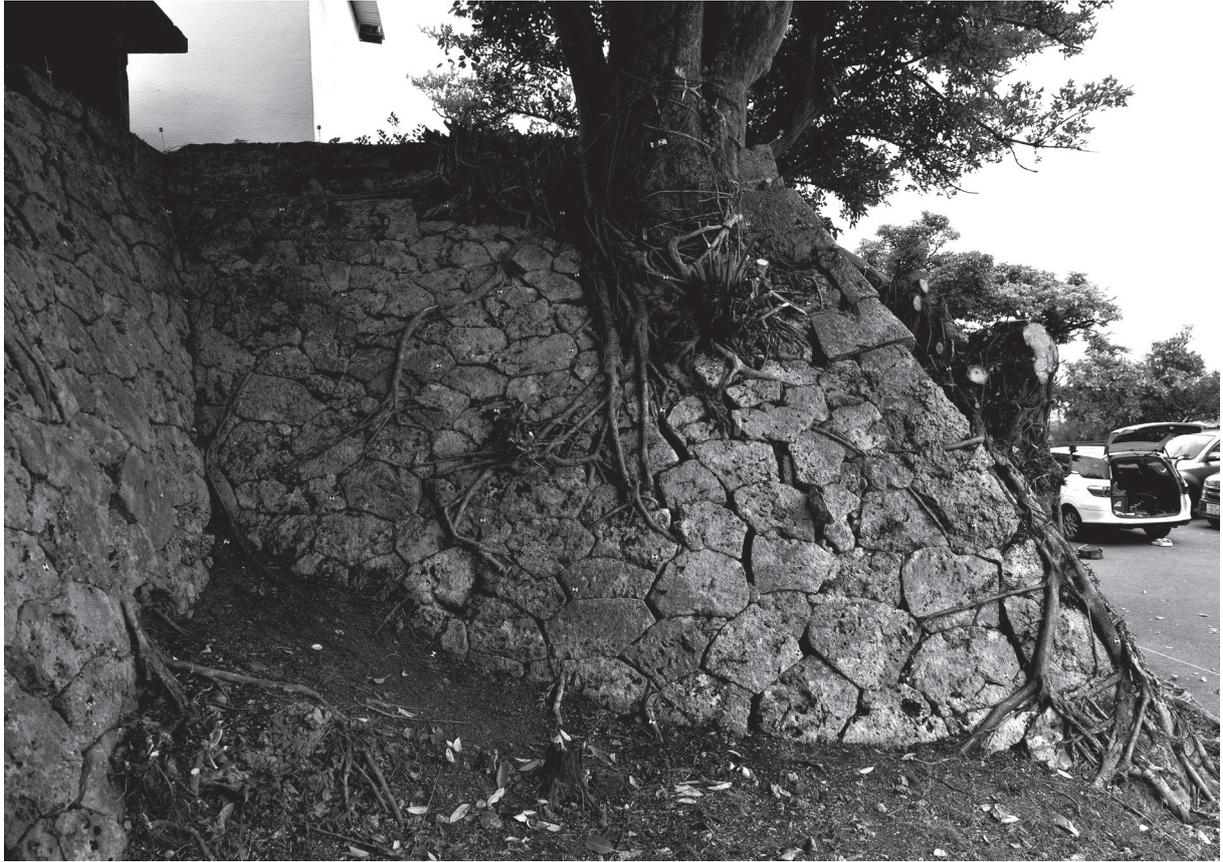
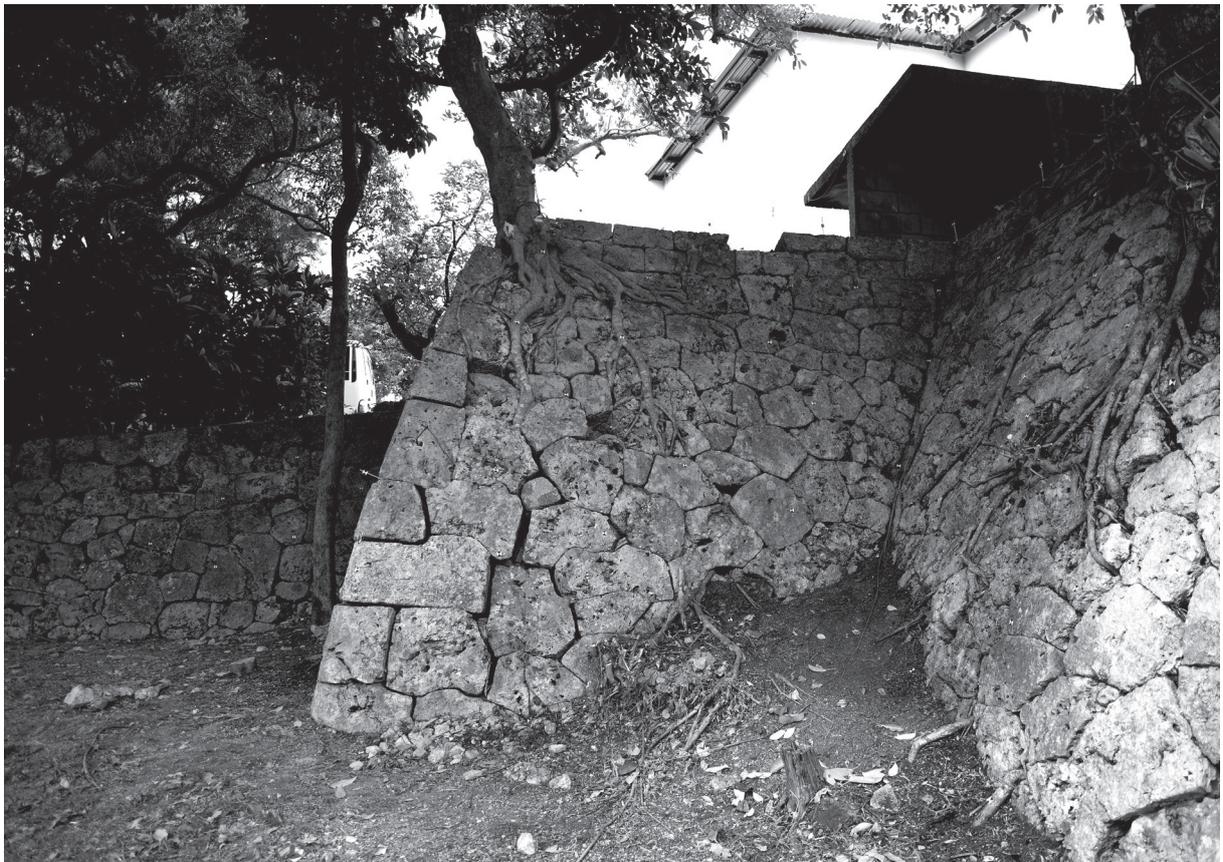
石積B面については北側の石積最上段が標高約 131.0m、南側の石積最下段が標高約 127.7mであった（第8図）。石積最下段から最上段にかけて約 61度の傾斜を持つ。石積中央に樹木の根が張っており、石積裏側まで入り込んでいる状態である。その影響か石積に若干の崩れがみられる。また石積最上部はコンクリート等で覆われている箇所も見られる。石積下部の残存状態は比較的良好である。

石積C面については南東側の石積最上段が標高約 131.1m、北西側の石積最下段が標高約 128.3mであった（第8図）。石積最下段から最上段にかけて約 74度の傾斜を持つ。石積の残存状態は比較的良好である。ただし北西端上部において樹木の根が張っており、石積裏側まで入り込んでいる状態である。また石積上部はコンクリート等で覆われたりしている箇所も見られる。

図版2 石積B・C面の状況
上段：石積B面の状況（西から）
下段：石積C面の状況（南から）

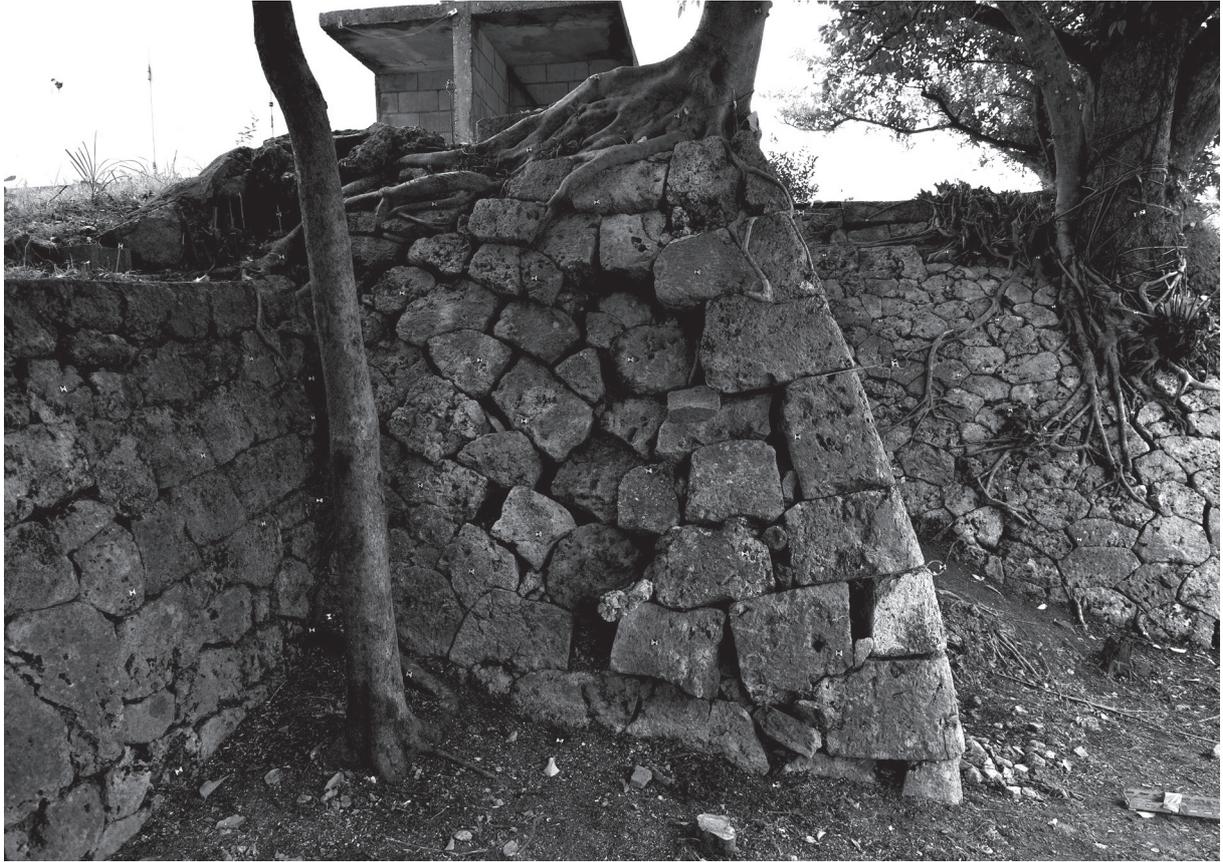
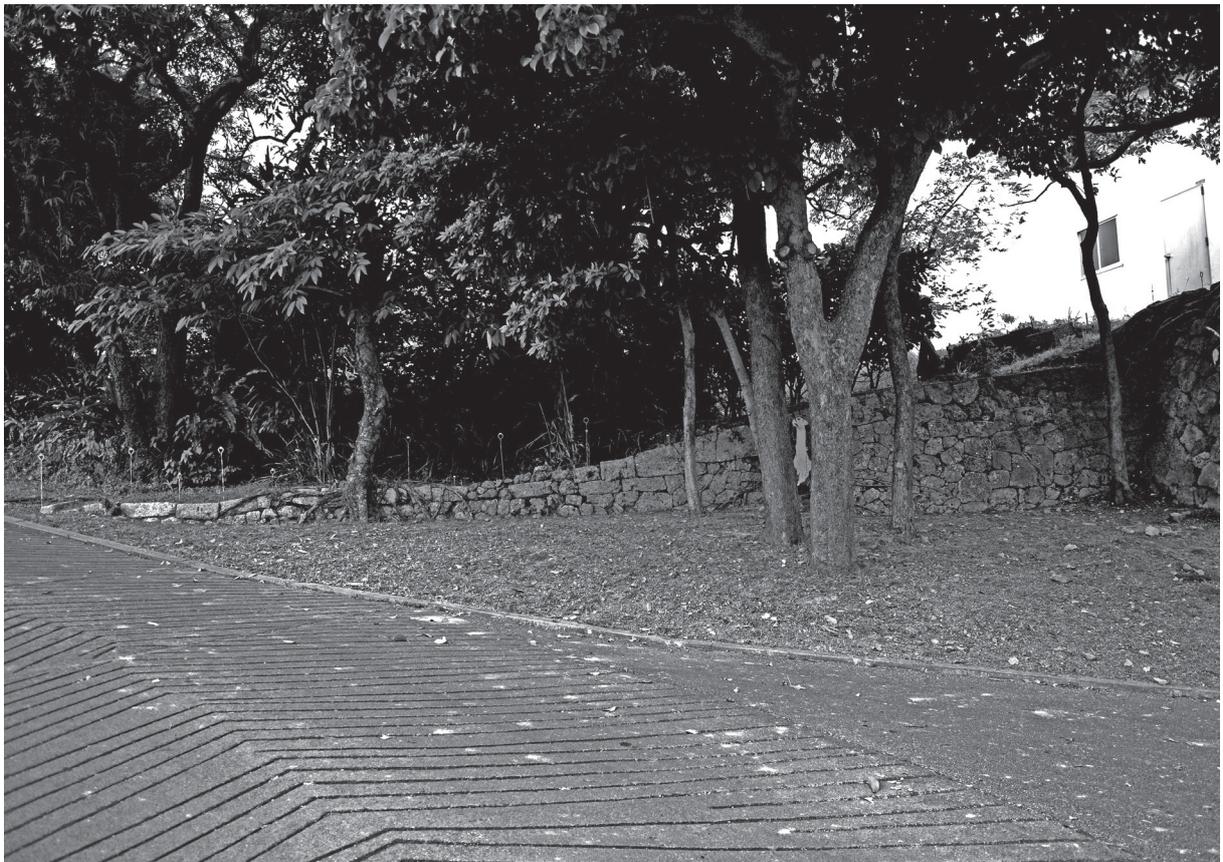
石積D面については北側の石積最上段が標高約 131.0m、南側の石積最下段が標高約 128.3mであった（第8図）。石積最下段から最上段にかけて約 73度の傾斜を持つ。石積最上面には樹木の根が石積に張っている状態である。樹木の張り出しの影響か石積に若干の崩れがみられるが、石積南側の残存状態は比較的良好である。

石積E面については南東側の石積最上段が標高約 130.1m、石積最下段が標高約 129.1mであった（第9図）。石積最下段から最上段にかけて約 83度の傾斜を持つ。石積の残存状態は比較的良好である。ただし石積二カ所において樹木の根が張っており、石積裏側まで入り込んでいる状態である。また一部はコンクリート等で覆われたりしている箇所も見られる。

図版3 石積D・E面の状況
上段：石積D面の状況（西から）
下段：石積E面の状況（南から）

石積の積み方は、主に石を多角形に加工し互いに噛み合うように積むあいかた積みと呼ばれる技法を用いている。積まれている石は、地表から1.5mまでが一辺約50cmの石灰岩が用いられており、1.5mから石積頂部では一辺約20cmの石が用いられている。経年劣化によるものか石積の間隔に若干の空隙がある。ただし各面と接する角部分やE面には、方形の石を用いて構築されている荒い布積みの技法を用いている。E面については積み方や勾配などを考慮して、他の面の石積みと若干の性格の差異がみられる。

またE面石垣の複数の最上部の石において、方形の浅い溝が確認された。この方形の溝はヒジ川橋などで欄干を柄穴に類似する。そのことより、最上部の石で確認された方形の浅い溝は柄穴と考えられ、欄干が設置されていた可能性が示唆される。

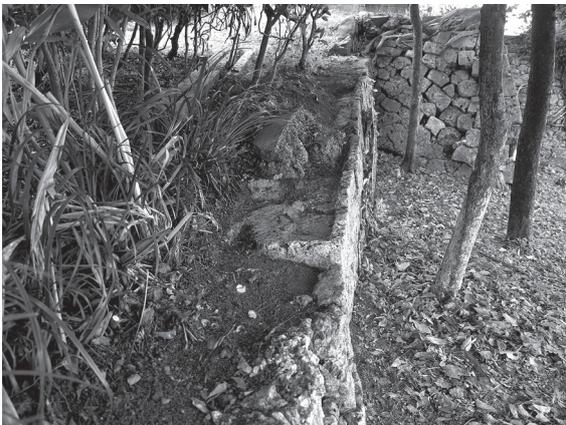
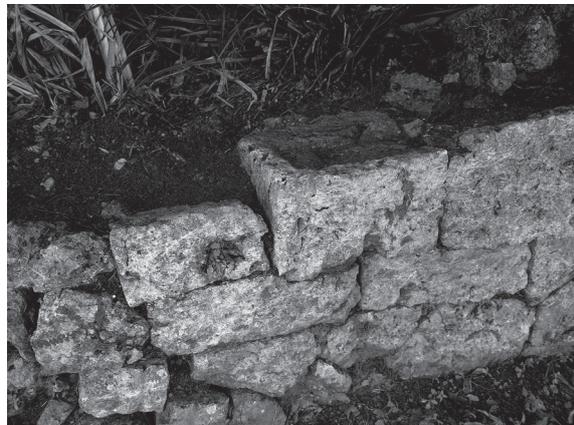
4 段目左：柄穴確認状況（西から）

4 段目右：柄穴確認状況（南から）
