平成20(2008)年度

埋蔵文化財緊急発掘調査概報

垂水遺跡
豊嶋郡条里遺跡
片山芝田遺跡
片山荒池遺跡
昭和町遺跡B地点
五反島遺跡
吉志部神社本殿跡

吹田市教育委員会

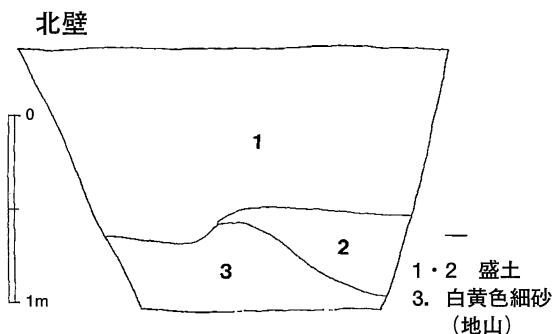
第4図 土層断面図

今回の調査は住宅の建築に伴い、平成20(2008)年3月4日に調査区1ヶ所(約4m²)を設定し、重機及び人力で調査を実施した。当調査区の基本層序は、I層 茶灰色土・灰色土(現代盛土)、II層 白黄色細砂で地表下約1.4mまで掘削した。これらの層からは埋蔵文化財は確認されず、II層は硬質の細砂層で地山と判断される。

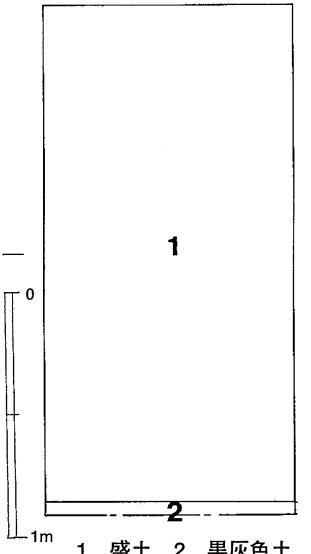
第6図 土層断面図

今回の調査は住宅の建築に伴い、平成20(2008)年11月5日に調査区1ヶ所(約8m²)を設定し、重機及び人力で調査を実施した。当調査区の基本層序は、I層 現代盛土、搅乱層 II層 黒灰色土である。これ以下の掘削については、湧水による壁面の崩壊のため、続行することができなかった。地表下約2mまでの土層堆積状況を確認したが、これらの層からは埋蔵文化財は確認されなかった。

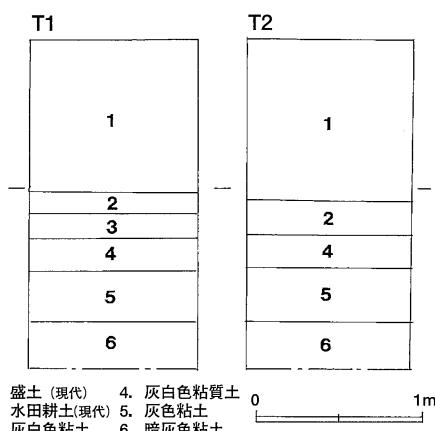
第9図 土層断面図

今回の調査は泉町2-2586-2ほかにおいて住宅の建築に伴い、平成20(2008)年3月13日に調査区2ヶ所(約8m²)を設定し、重機及び人力で調査を実施した。当調査区の基本層序は、I層 現代盛土、II層 黒灰色粘質土(現代水田耕土)、III層 灰白色粘土、灰色粘質土、IV層 灰色粘土、V層 暗灰色粘土で地表下約2mまで掘削した。これらの層からは埋蔵文化財は確認されなかった。

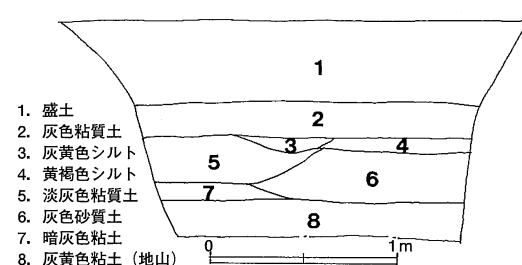
第12図 土層断面図

今回の調査は、片山町4-2918-2の片山芝田遺跡(周辺地)において住宅建築に伴い実施したものである。平成20(2008)年3月27日に調査区1ヶ所(4.3m²)を設定し、重機及び人力で調査を実施した。当調査区の基本層序は、I層 現代盛土、II層 灰色粘質土、III層 灰黄色シルト、黄褐色シルト、淡灰色粘質土、灰色砂質土、暗灰色粘土、IV層 灰黄色粘土(地山)で地表下約1.1mまで掘削した。

これらの層からは埋蔵文化財は確認されなかった。

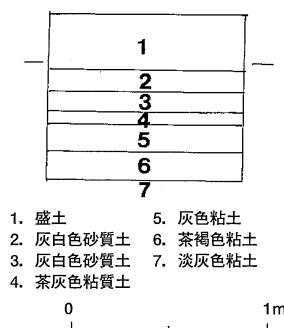
第15図 土層断面図

今回の調査は、片山町1-2299-1・6の片山荒池遺跡(周辺地)において住宅建築に伴い実施したものである。平成20(2008)年6月18日に調査区1ヶ所(約2.6m²)を設定し、重機を用いて実施した。当調査区の基本層序は、I層 現代盛土、II層 灰白色砂質土、III層 茶灰色粘質土、灰色粘土、茶褐色粘土、IV層 淡灰色粘土で地表下約0.9mまで掘削した。これらの層からは埋蔵文化財は確認されなかった。

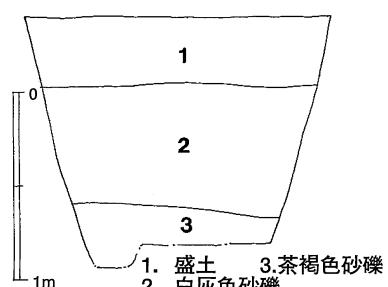
第18図 土層断面図

今回の調査は、昭和町1289-1の昭和町遺跡B地点(周辺地)において住宅建築に伴い実施したものである。平成20(2008)年6月27日に調査区1ヶ所(約2.9m²)を設定し、重機を用いて実施した。当調査区の基本層序は、I層 現代盛土、II層 白灰色砂礫、茶褐色砂礫で、地表下約1.3mまで掘削した。これらの層からは埋蔵文化財は確認されなかった。

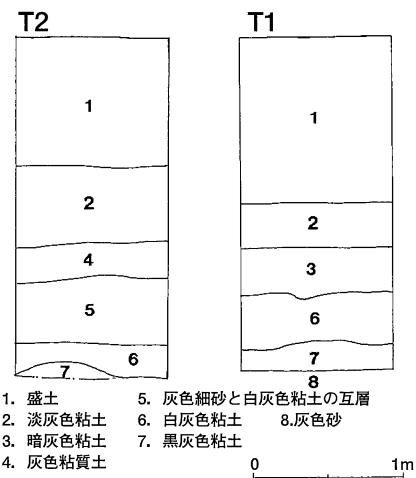
第21図 土層断面図

今回の調査は南吹田5-19-23の一部の五反島遺跡(周辺地)において、住宅の建築に伴い、平成20(2008)年10月15日に調査区2ヶ所(約12m²)を設定し、重機及び人力で調査を実施した。当調査区の基本層序は、I層 現代盛土、II層 淡灰色粘土、暗灰色粘土、灰色粘質土、III層 白灰色粘土、灰色細砂と白灰色粘土の互層、IV層 黒灰色粘土、V層 灰色砂で地表下約2.2mまでの土層堆積状況を確認した。これらの層からは埋蔵文化財は確認されなかった。

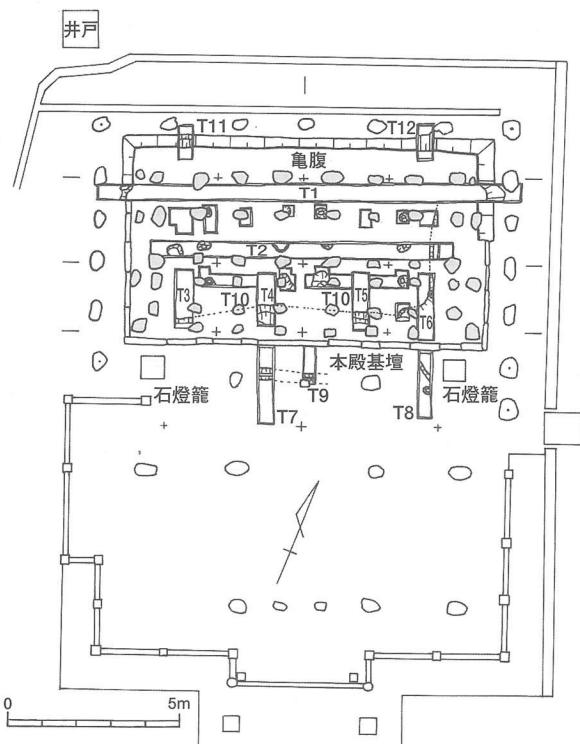
第23図 調査区平面図

今回の調査は、岸部北4丁目1388-2の吉志部神社本殿跡において基壇の築成状況、基壇下の遺構の有無を確認するために実施したもので、平成20(2008)年11月10日～12月4日に調査区21ヶ所(調査面積合計約21.8m²)を設定し、重機及び人力で調査を実施した。

基壇上に、東西方向のトレンチを3ヶ所(T1・2・10)、南北方向のトレンチを4ヶ所

所(T 3～6)補助的に9か所の小トレンチ(A～I)を設定した。さらに基壇北側亀腹部に2ヶ所(T 11・12)、基壇の南(外)側に南北方向のトレンチを3ヶ所(T 7～9)設定した。基壇上はトレンチにより層序は異なるものの、概ね基本層序は、Ⅰ層 表土、Ⅱ層 灰色粘質土、暗灰色土等、基壇上面より約0.3mでⅢ層 灰色粘土～黄灰色砂(硬質、地山)である。Ⅱ層を精査した結果、礎石9・12・13・16ではピットが認められ、ピットを掘ってから礎石が設置されたと考えられる。Ⅲ層では、T 2・10、B・D・E・G区で12基のピットが検出され、さらに、T 1の北壁断面の土層観察により4ヶ所の浅い落込みが認められ、合計16基のピットが確認された。ピットは径25～50cm、深さ約15～30cmを測る不整円形のもので、柱痕は認められず、礎石の抜き取り穴と考えられる。P 14ではピットの底に平瓦片が敷かれ、P 10では平坦な小石がピット内に残り、礎石の沈下を軽減するために設置されたものとも考えられる。ピットの配置は吉志部神社本殿に方向軸が一致し、一回り小規模な東西3間×南北3間か東西1間×南北3間の建物2棟分が認められる。

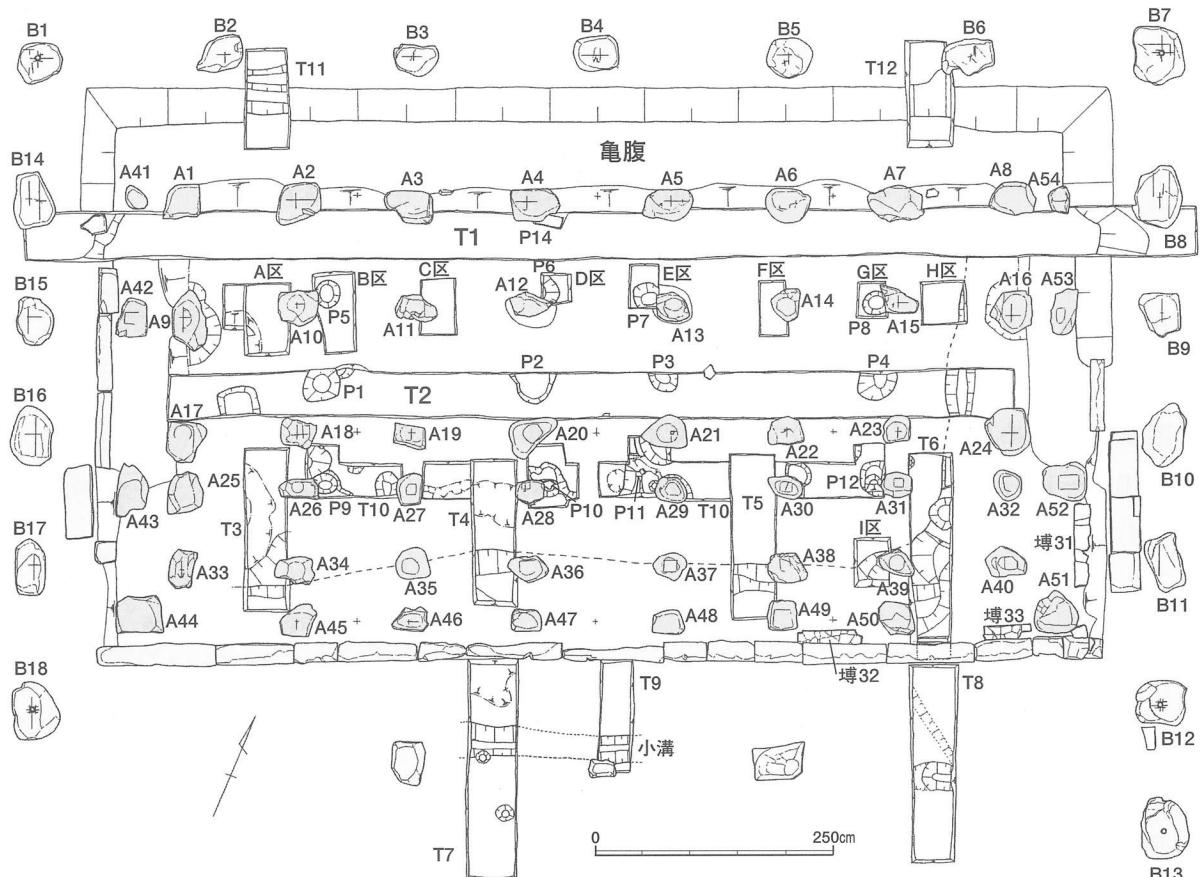
第24図 本殿跡基壇平面図

吉志部神社の本殿は失われたが、その基壇は比較的良好に遺存している。基壇は上端東西10.9m×南北6.1m、下端東西10.0m×南北5.6mを測り、高さは北側で0.5m、南側で0.7mを測る。北側面と、東側面長さ約3m、西側面長さ1.9mは亀腹となつ

ている。東側面及び西側面は亀腹部分より南側は花崗岩の加工石で石積みとし、南側面は加工石を2段に積んだ石積みとしている。基壇上の東南隅付近では、石積みに接して塼の一部が残る。基壇上には本殿の柱が載っていた礎石が合計54個(A1~A54)残る。礎石には上面が平坦な自然石が用いられ、約6割が花崗岩製である。礎石の上面には「十」「一」等の墨線が残るものもある。基壇の周りには、上面を平坦にした花崗岩製の自然石が用いられた、本殿覆屋の礎石(B1~B18)がコの字状に並ぶ。礎石には「十」「六」「九」等の墨線や文字が残るものもあり、また、四隅の礎石には径約5cmの円形のほぞ穴が残る。

今回の調査はトレーナー調査で、本殿跡基壇の全容を把握することは困難であったが、いくつかの成果を得ることができた。まず、基壇の築成状況については、本殿基壇は硬いⅢ層の上にⅡ層を盛ってつき固めて整地した後に、ピットを掘って礎石をえたものであること、その後、本殿に覆屋がかけられた江戸後期に亀腹等の基壇周囲が整備されたことが判明した。また、基壇下層のⅢ層に礎石の抜き取り穴とみられるピットが16基検出され、層位からみて吉志部神社

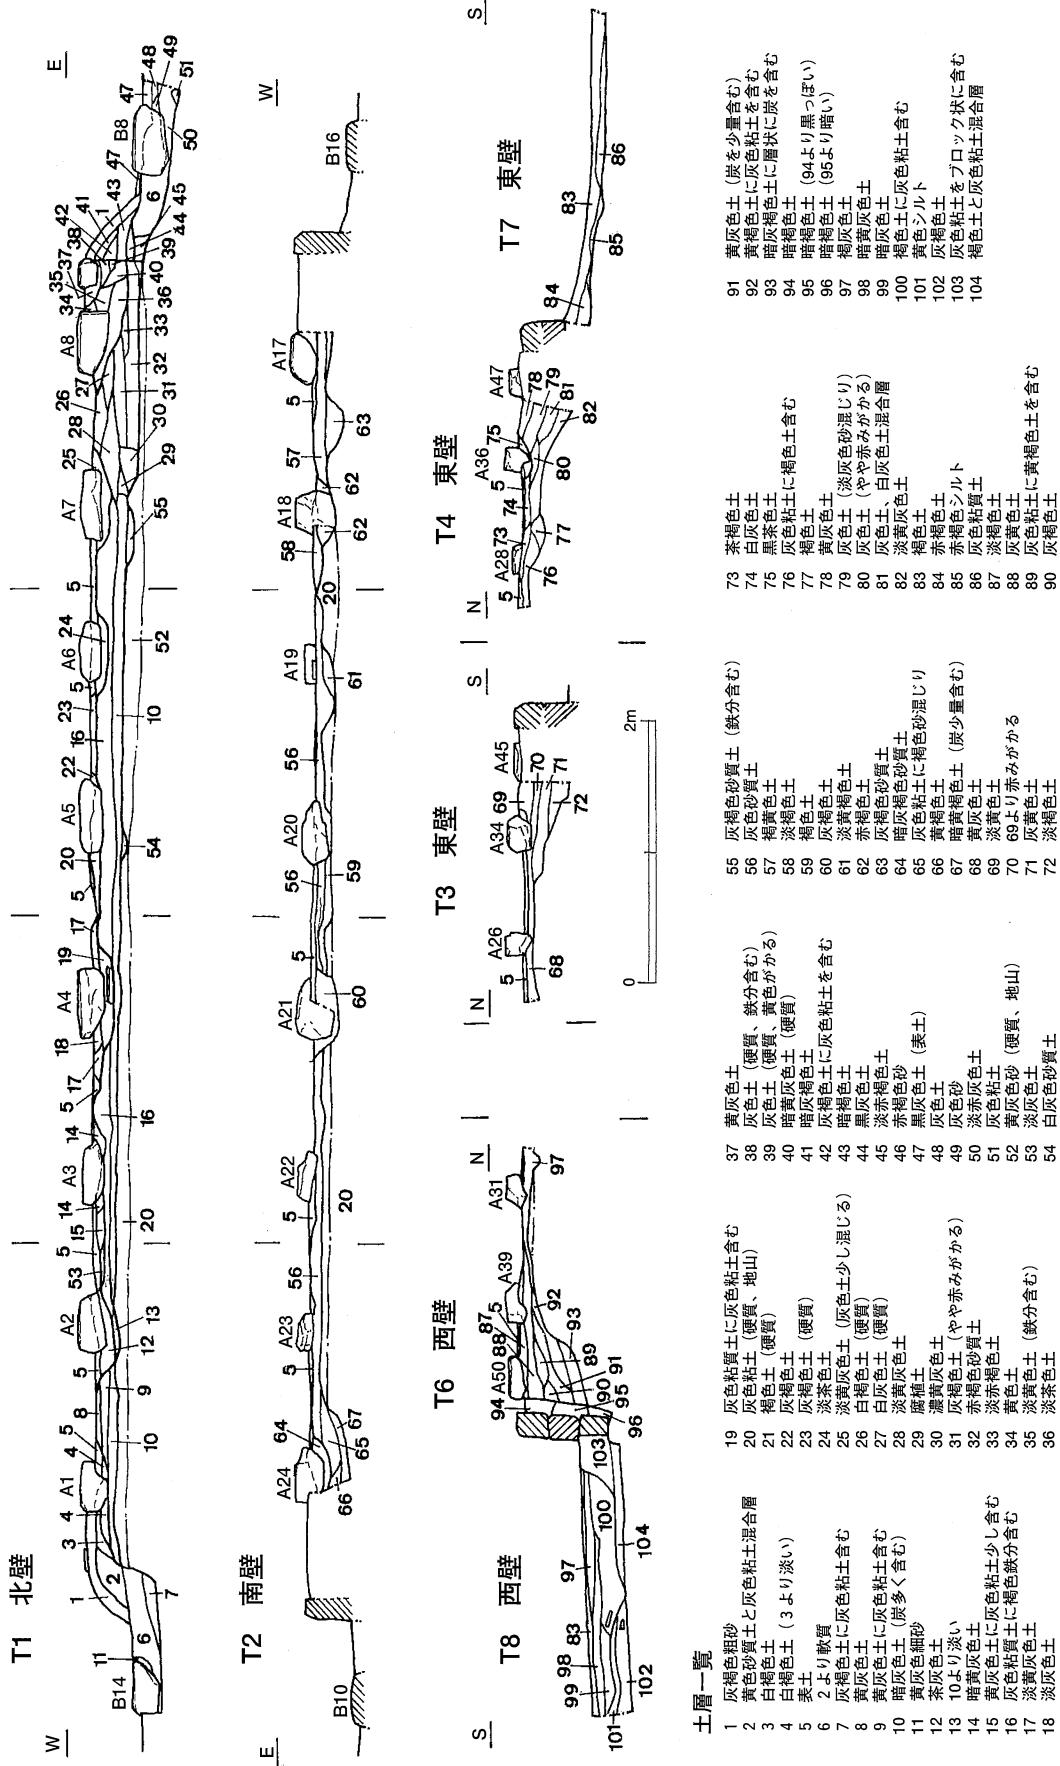
第25図 土層断面図

なお、亀腹部に設定したT 1の土層断面の観察から、本殿覆屋の礎石を設置した後に亀腹を設置したことがわかり、覆屋が建築された天保年間以降に亀腹等の基壇周囲が整備されたものと考えられる。

本殿より古い建物跡と考えられる。その建物の配置は、神社本殿の方向軸に一致し、一回り小規模であることから神社本殿の前身建物である可能性もある。また建物の規模については東西1間×南北3間の建物が東西に2棟並立するか、東西3間×南北3間の建物が考えられる。

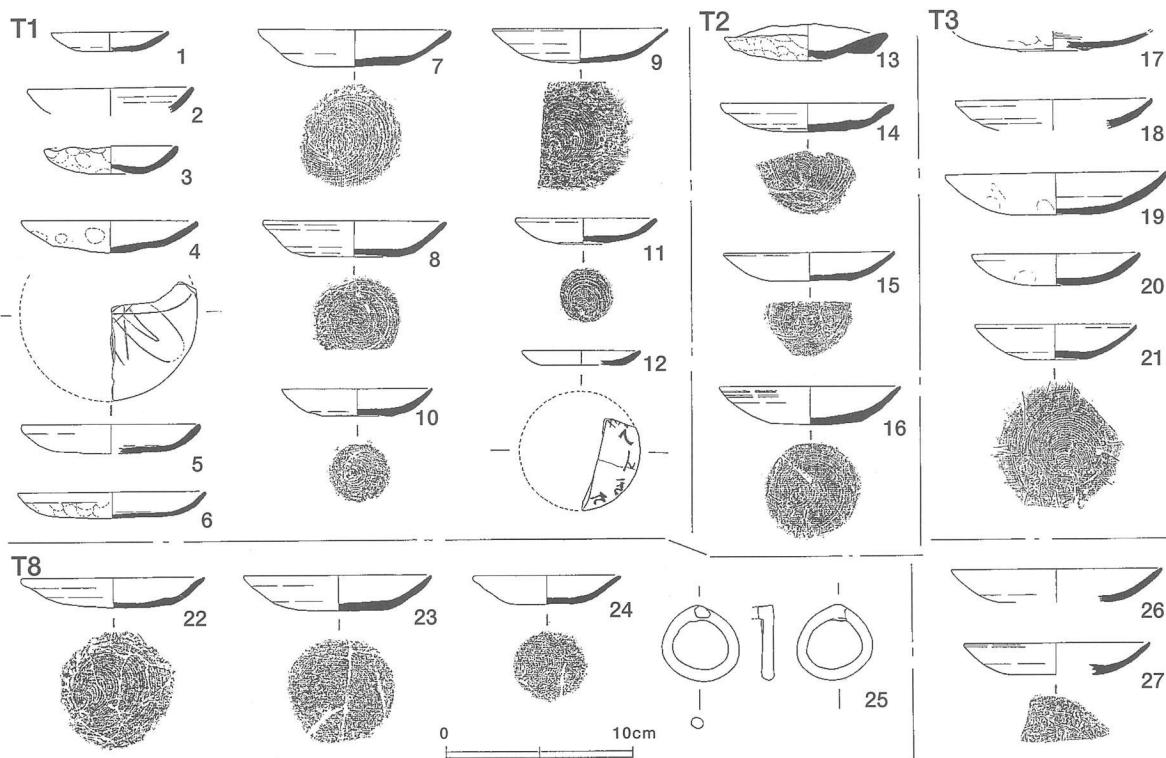
第26図 出土遺物実測図(1)

T 1 (1~12、1・2: T 1 東端龜腹部出土、3~12: T 1 表土出土)

1・3~12は土師器の皿で、2は軟質の施釉陶器である。3~6は指頭による押圧調整で作られ、1・7~12はロクロ整形で底部に回転糸切り痕が残る。4には底部内面に花弁状の線刻

がみられ、12は底部外面に「□でんき□」と墨書が残る。

T 2 (13~16、T 2 表土出土)

13~16は土師器の皿で、13は指頭による押圧調整で作られ、14~16はロクロ整形で底部に回転糸切り痕が残る。

以上の土師器皿は積山分類(註1)のA類(口縁ヨコナデ・ナデ、外底面ナデ(指頭痕等)、手づくね成形)、D類(外底面糸切り、ロクロ成形)に該当し、江戸時代中期以降のものと考えられる。

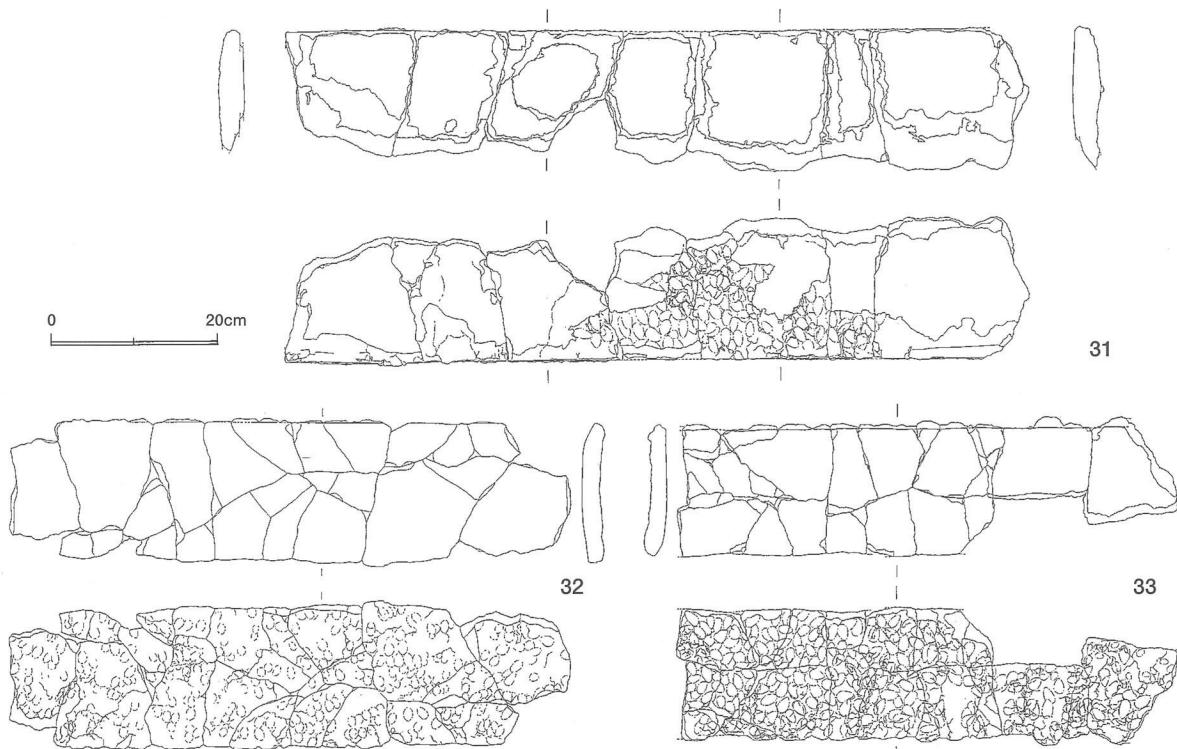
第28図 出土遺物実測図(3)

<瓦 (28~30、28: P 14出土、29: T 9 表土出土、30: T 6 表土出土) >

28はT 1のP 14の底部付近に置かれた平瓦の一部で、29は玉縁付丸瓦である。30は巴文軒丸瓦である。

<搏 (31~33、基壇上の東南隅付近出土) >

土製品でわずかに丸みのある表面は平滑に仕上げ、裏面は押圧調整を行う。

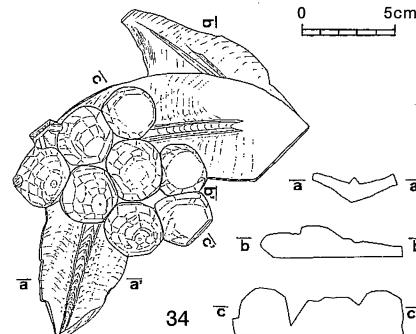
第29図 出土遺物実測図(4)

<木製品 (34、基壇上表土出土) >

ブドウの実と葉の木製品と考えられ、彫刻の装飾の一部と思われる。緑・茶色等の彩色がわずかに残る。

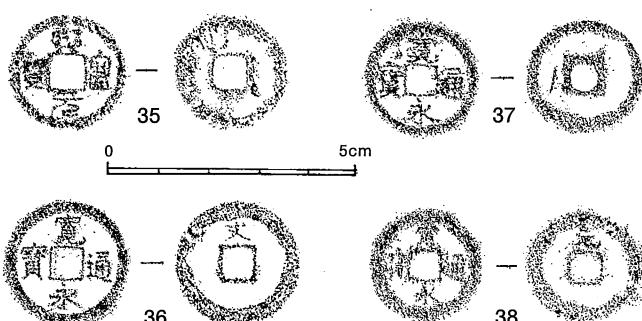
第30図 出土銭貨拓影

<銭貨 (35~38、35: A区灰褐色土出土、36・37: T 4 表土出土、38: 基壇上表土出土) >

35は熙寧元寶で36~38は寛永通寶である。

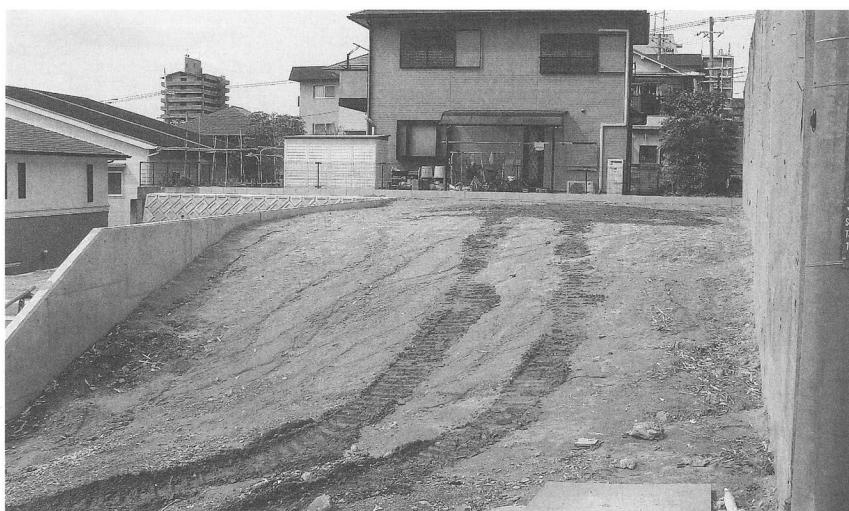
図版1 垂水遺跡平成19・20年度

調査区近景
(東から)
平成19(2007)年度

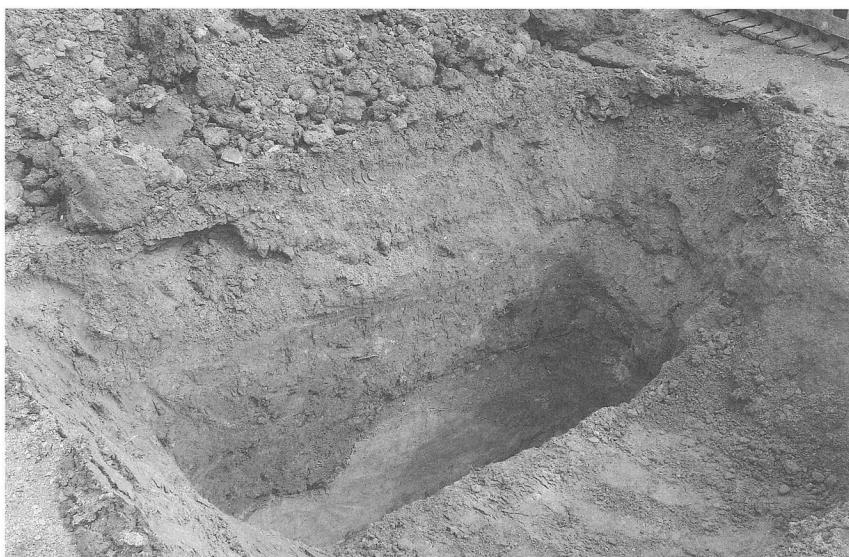
調査区(東から)
平成19(2007)年度

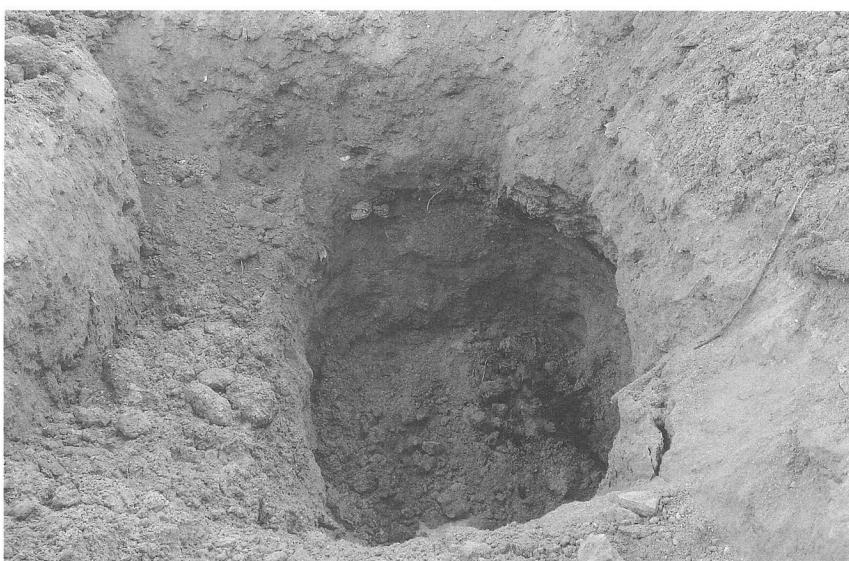
調査区(西から)
平成20(2008)年度

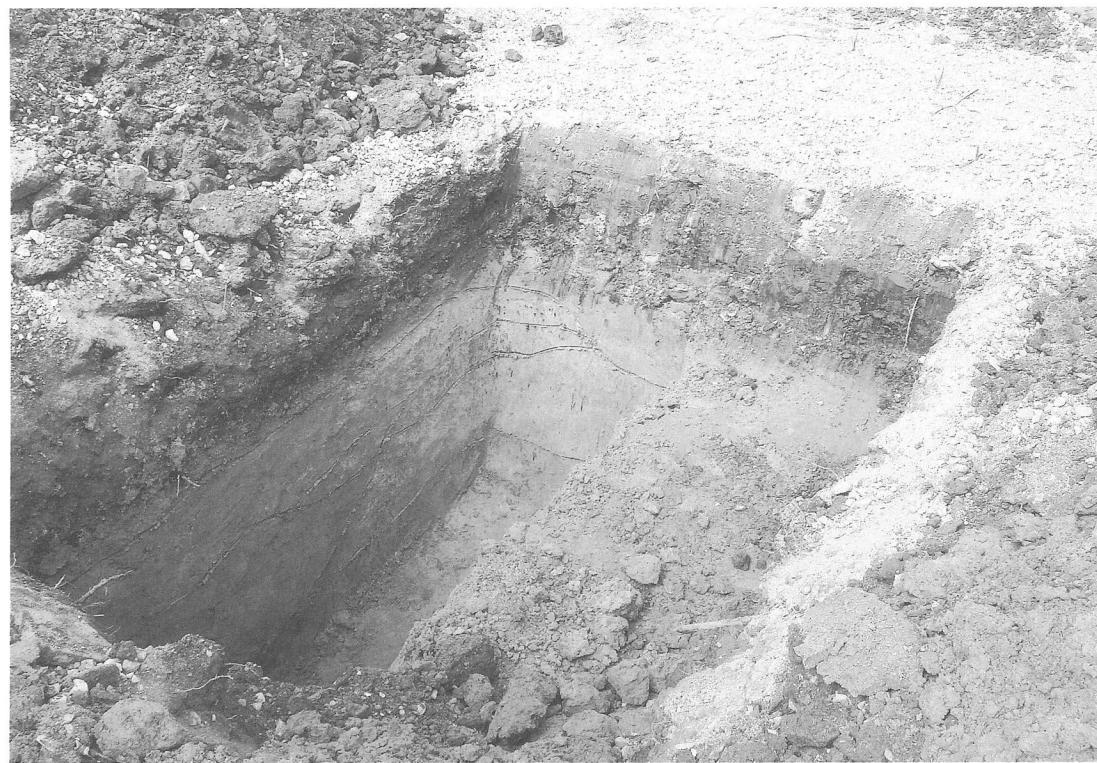
片山芝田遺跡調査区（南から）

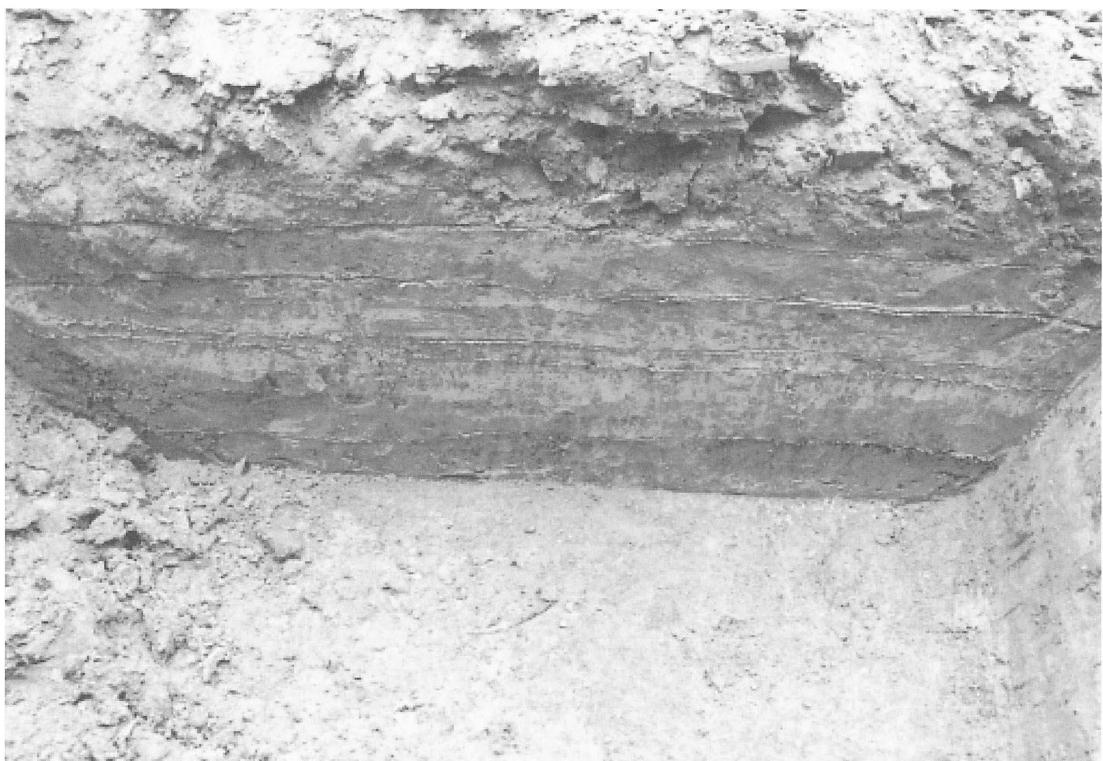
片山荒池遺跡調査区（南から）

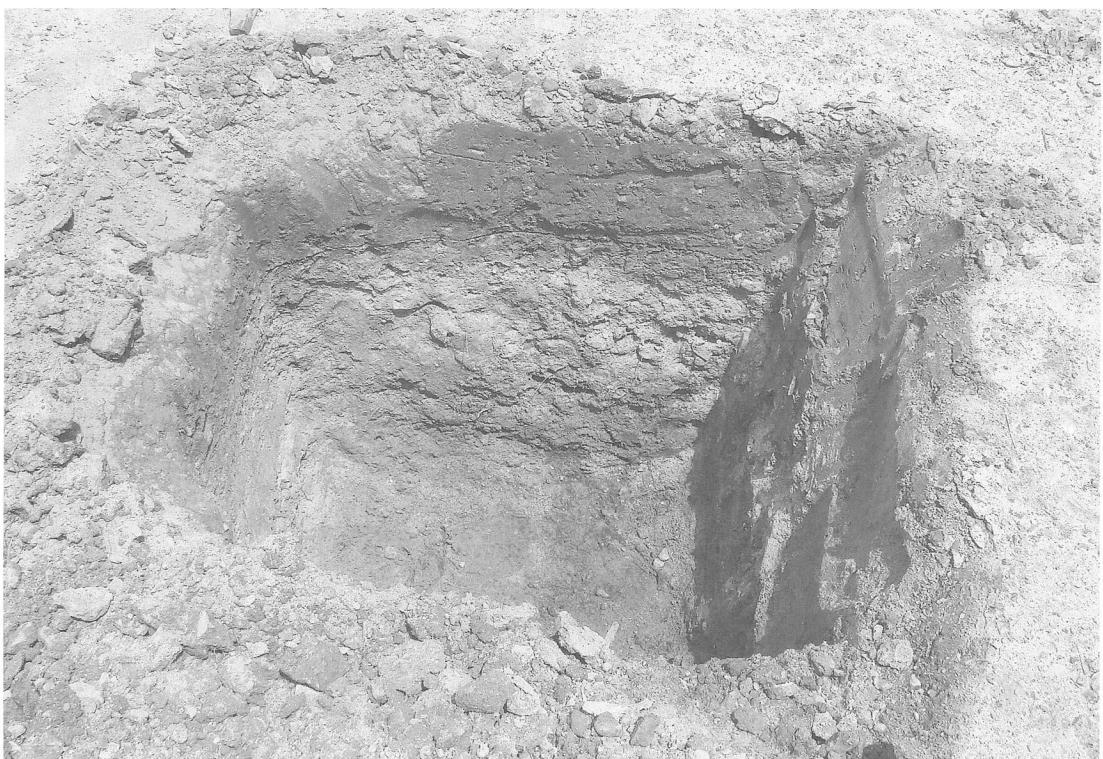
昭和町遺跡B地点調査区（西から）

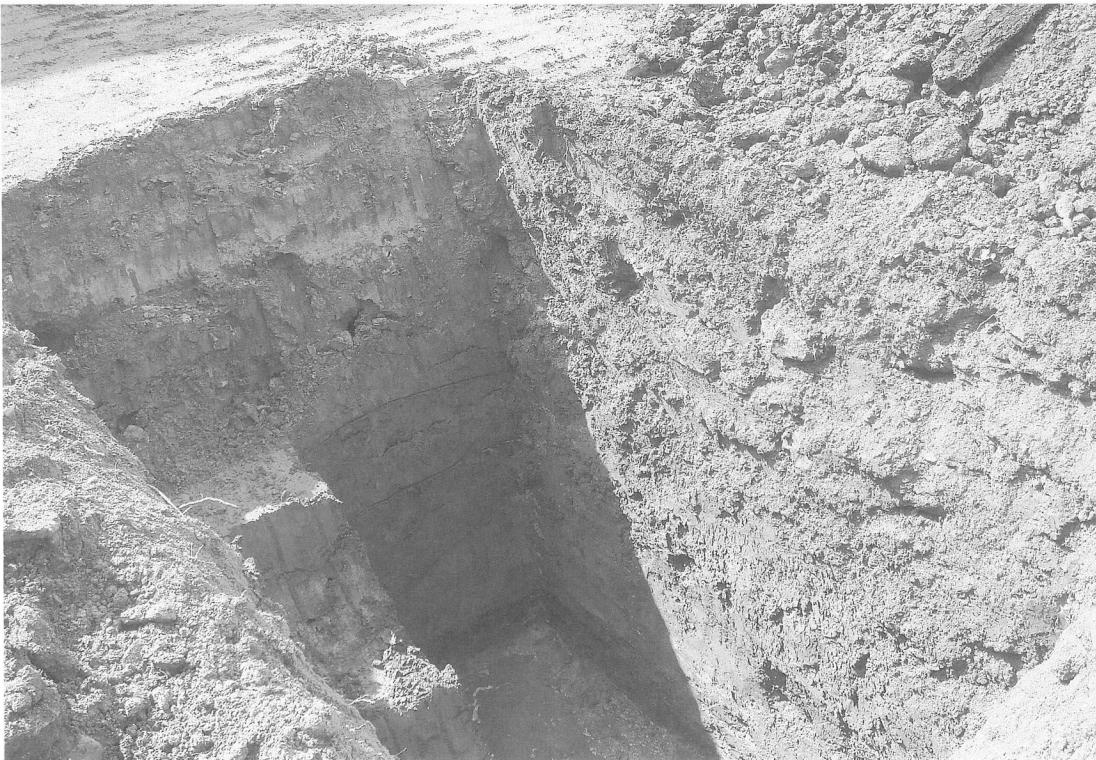
T 1 調査区（北東から）

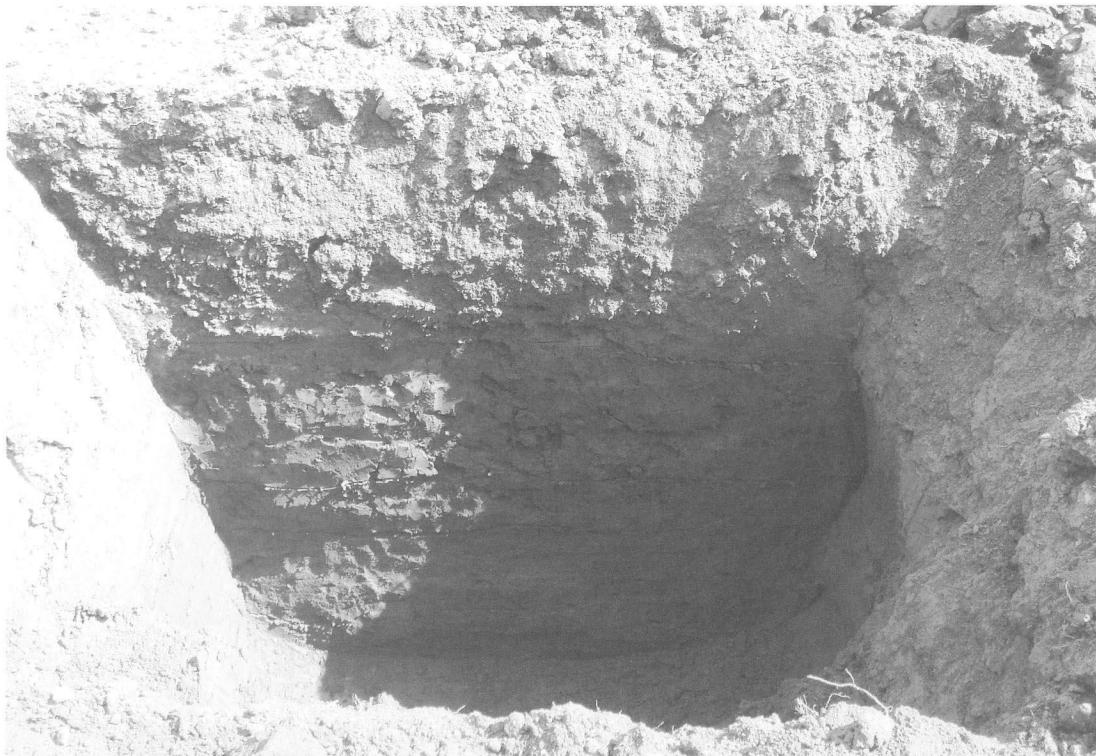
T 2 調査区（北東から）

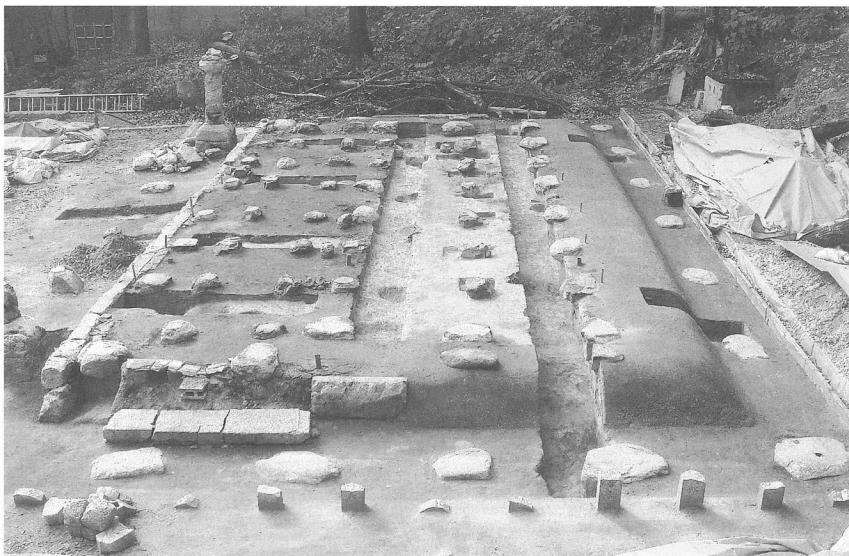
調査区全景
(東から)

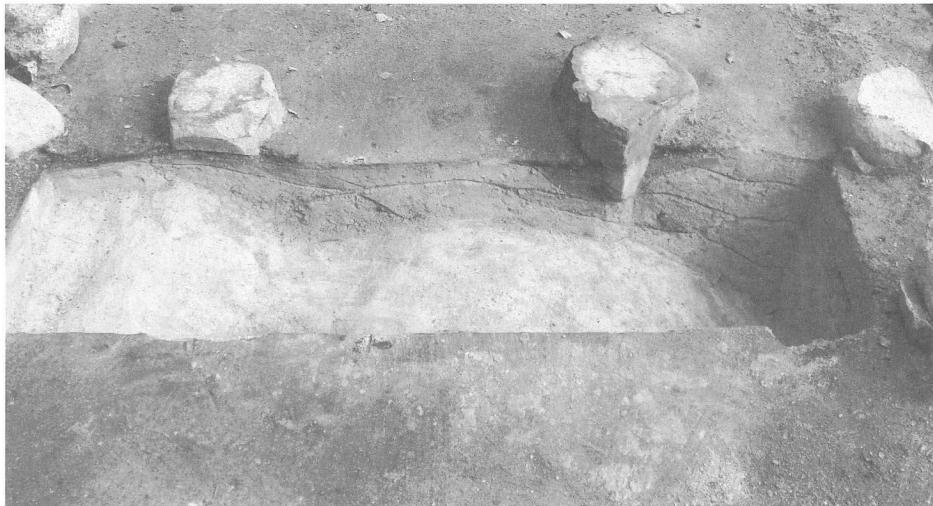
調査区T4
(西から)

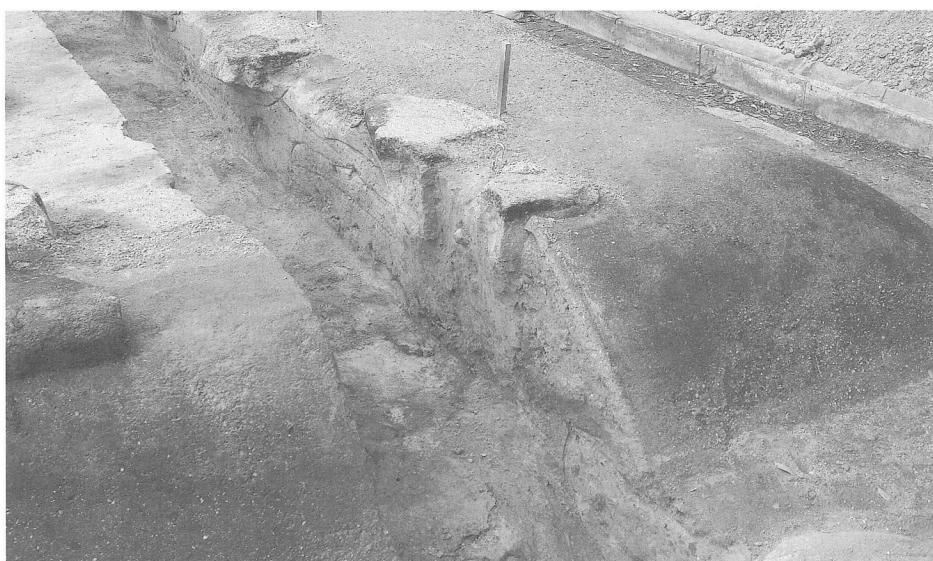
T1基壇
掘削状況
(南東から)

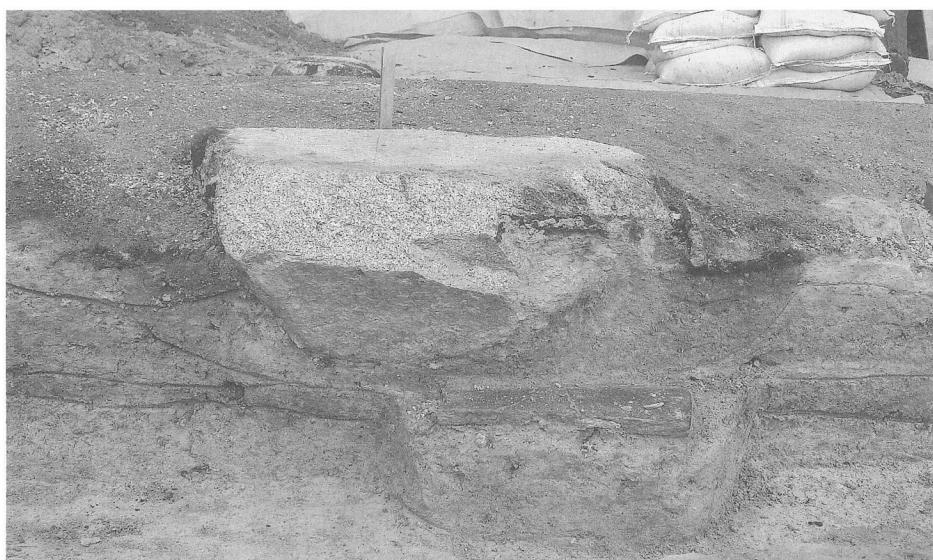
T1礎石A4
掘削状況
(南から)
