大阪府指定史跡

春日大社南郷目代今西氏屋敷総合調査報告書

平成20年(2008年)5月31日 豊中市教育委員会

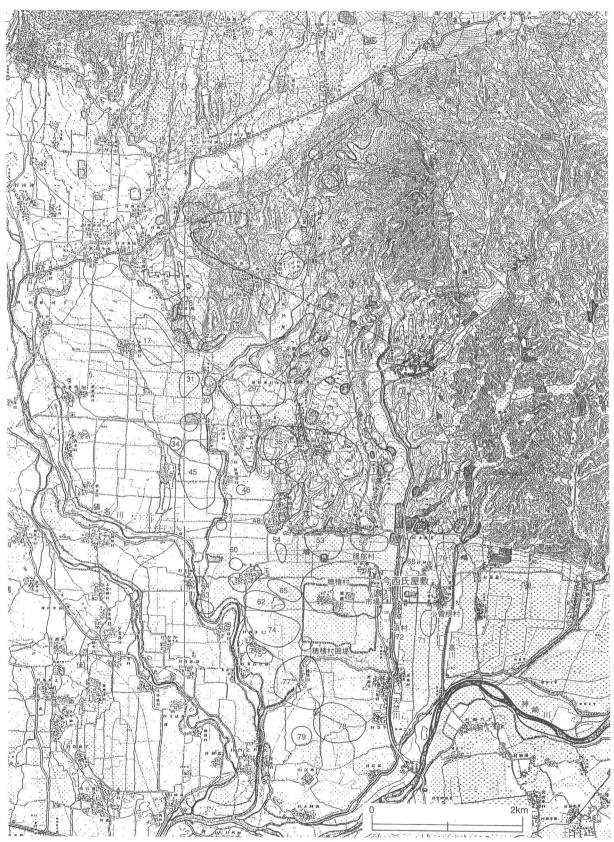
第4図 豊中市内の地形と集落・遺跡の分布 (図中の番号は、第2図に対応する。)

一方、屋敷の周辺に広がる低地をみると、天竺川、高川という小河川が平野を南北に貫流してい る。低地部では、そうした小河川の沖積作用による影響を大きく受けている。

弥生時代終末期から鎌倉時代頃にかけて、天竺川は現流路より西方に流れているため、現天竺川 より東側では、この時期にかけての水成層はあまり堆積せず、比較的安定した状況が続く。しかし、 鎌倉時代後期からは頻繁に河川氾濫が起きたらしく、この時期から室町時代にかけての水成層は、 小曽根遺跡第 15 次調査区のように多いところでは 50cm 以上も堆積する。河川氾濫が頻繁におき

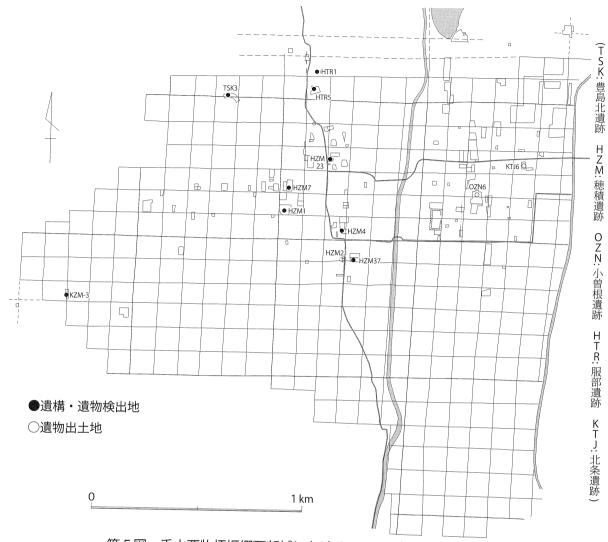
第5図 垂水西牧榎坂郷西部域における9~11世紀前半の状況

物群が確認されているものの、遺跡数自体は減少するかのようにみえる。北条遺跡第7次調査区では、入母屋造りの3間×4間の主屋と倉庫の可能性もある2間×3間の総柱建物によって構成される建物群が展開している。しかし、この時期の集落は、あまり調査されていないため、全体の動向を把握するにはいたらない。なお、北条遺跡第7次調査区の集落は8世紀のうちに廃絶する。

なお、このような官衙的な建物群は 10 世紀後半に廃絶し、また単独で展開する建物群もそのほとんどが 11 世紀中頃までに廃絶する。11 世紀中頃までに単独の建物群が廃絶する状況は、河内

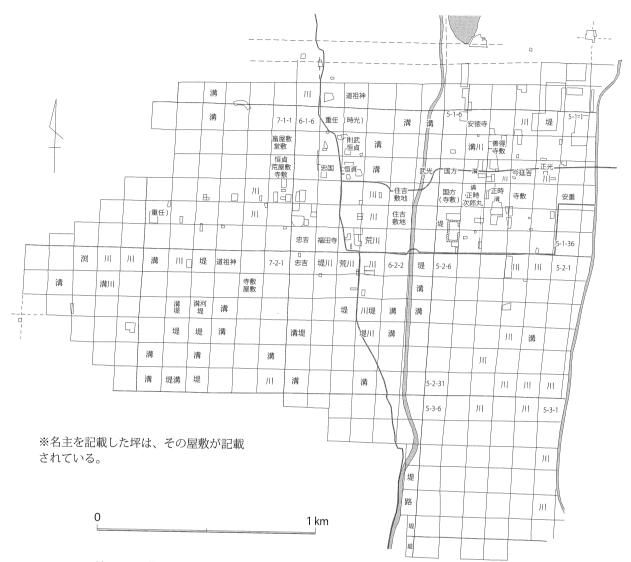
第7図 「垂水西御牧榎坂郷田畠取帳」(下)にみる屋敷・堤・川等の分布

その内容をみると、「畠之外〇反」あるいは「畠外〇反」といった記述が、6条1里27~29・33・34 坪、同2里9坪の6カ所に確認される。これら「畠之外〇反」などが、水田を示す可能性も考えられるが、この史料だけでは断定できない。ただ、隣接する6条2里3・10坪には、「畠」が注記されており、「畠之外〇反」の周辺には「畠」があること、またこれらは雲林院領が面的に展開する部分の北端に集中していることだけは言える。

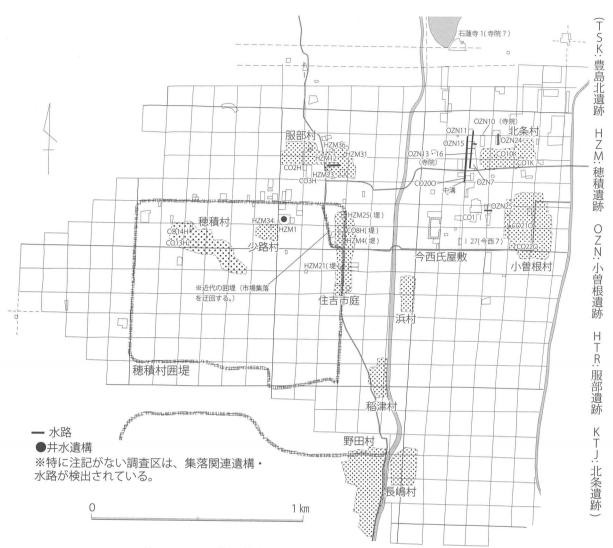
第9図 13世紀後半以降の榎坂郷西部(発掘調査関係)

13世紀後半を境に、それまで拡散的に拡大していった各村落の集落は、現在の旧集落域とその周囲まで収縮するとおり、いわゆる集村化が行われる。

穂積村・服部村の状況はまだ明確ではないが、穂積遺跡第 12 次調査区では集落内に幅 6m 以上という大型水路あるいは貯留池と考えられる遺構が 13 世紀中頃に開削される。小曽根村にみる水利の整備は、穂積・服部村でも行われた可能性が高い。

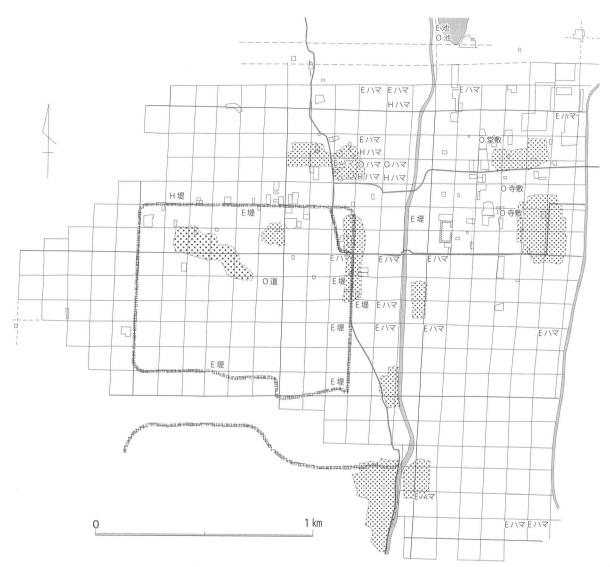
第10図 14世紀後半頃の榎坂郷西部

また、貞治5年(1366年)の3「垂水西牧榎坂方御牧名寄帳」の「為末名」には「同(十一条) 六リ卅四ノ 一反 池也」、4「垂水西御牧小曽祢名帳」の「四郎太郎名」には、「(十一条六リ) 卅四ノ 一反 池也」とある。この池は、現在の「山ノ池」に比定される。「小曽根六箇村絵図之 写」(図版27参照)をみると、「山ノ池」から「中溝」に用水が供給されていることが確認できる。 つまり、小曽根村東部の「中溝」を基幹とする用水網は、13世紀後半に整備されはじめ、その後 14世紀中頃までには概ね完成すると言える。

E:3「垂水西牧榎坂方御牧名寄帳」O:4「垂水西御牧小曽袮名帳」H:5「垂水西牧穂積名寄帳」

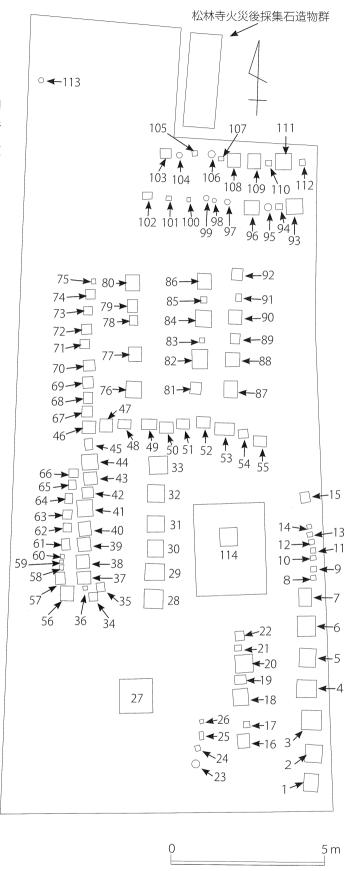
第19図 今西家墓所 墓石配置図 (番号は、第2・3表の墓番号・図版番号に対応する。)

墓所の現状 今西家墓所は、現状で南北最大長 26.5m、東西最大長 10.7m を範囲とする。その 周囲は、現在ブロック塀で囲まれている。敷地内には、計 118 基の墓塔・墓標ならびにその残欠

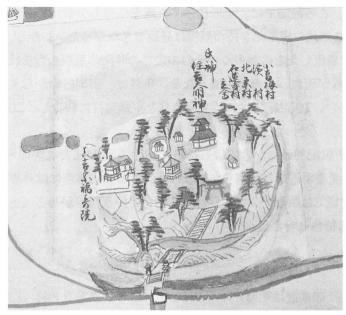
第33図 「小曽根郷六箇村絵図之写」に描かれた福寿院 ている。このことから、福寿院が住吉明神社内に移転したのは、「小曽根郷六箇村絵図之写」が作成された後になる。さらに、住吉明神社の宮僧が福寿院住持になることを取り交わした262「為念一札之覚」(1821年)や277「村史編纂採集録写」(年不詳)により、福寿院の移転は文政4年(1821年)までに限定できる。

ところで、現在の今西家墓所に福寿院がないのは、小曽根村北部に位置した住吉明神社(住吉大明神)内に移転したためである。「村明細帳」に「右之通古来ヨリ有来候処、境内地低致難儀候ニ付、七町程北ニ所持ノ田地有之ニ付、此処江引移之願御公儀江延享五辰四月願上被仰付候、委細書付有之候得共未致建立候」とあり、延享5年(1748年)には福寿院を移転する計画があった。また「小曽根郷六箇村絵図之写」(伝1810年)をみると、松林寺と住吉明神社は原図に紙が貼り付けられ、その上に描き直され

明神が描かれているところは、新たに紙を貼り付けて書き改めていることから、福寿院が移転した後に修正されたと言える(第33 図参照)。なお、福寿院の移転は、262「為念一札之覚」(1821年)および277「村史編纂採集録写」(年不詳)から、文政4年(1821年)以前である。

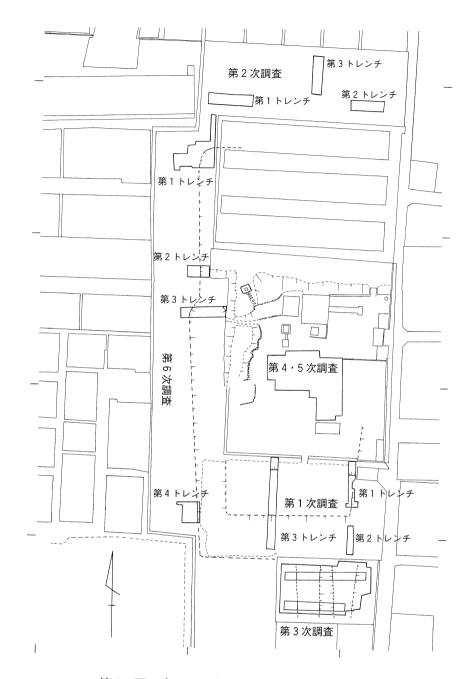
第36図 今西氏屋敷調査範囲図(1:1,000)

第4・5次調査 主屋部分の発掘調査で、宝永6年(1709年)の火災以前の建物および現主屋・

はじめとする宝永の火災以前の居宅部北辺を明示する区画溝などが確認された。

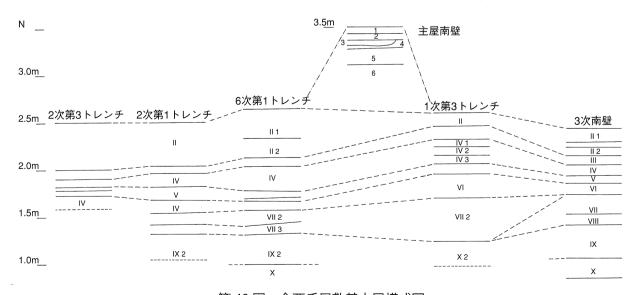
第 40 図 今西氏屋敷基本層模式図

第 I 層 近世・近現代の整地層である。整地の時期から I 1 層と I 2 層に区別できる。 I 1 層は、現在の今西氏屋敷居宅部分を範囲とする近世の整地層である。 I 2 層は、近現代の造成に伴う整地層で、第 1 次・第 3 次調査区において確認されている。

第Ⅱ層 近現代の耕土層(Ⅱ層)と腐植土層(Ⅱ ´層)に区分できる。Ⅱ ´層は、今西氏屋敷の

北部及び西部の範囲にかけて確認され、現在も堆積が進行している。いずれも、層厚 $3\sim 5{\rm cm}$ の 青灰色中粒砂からなる間層をはさむところがある。

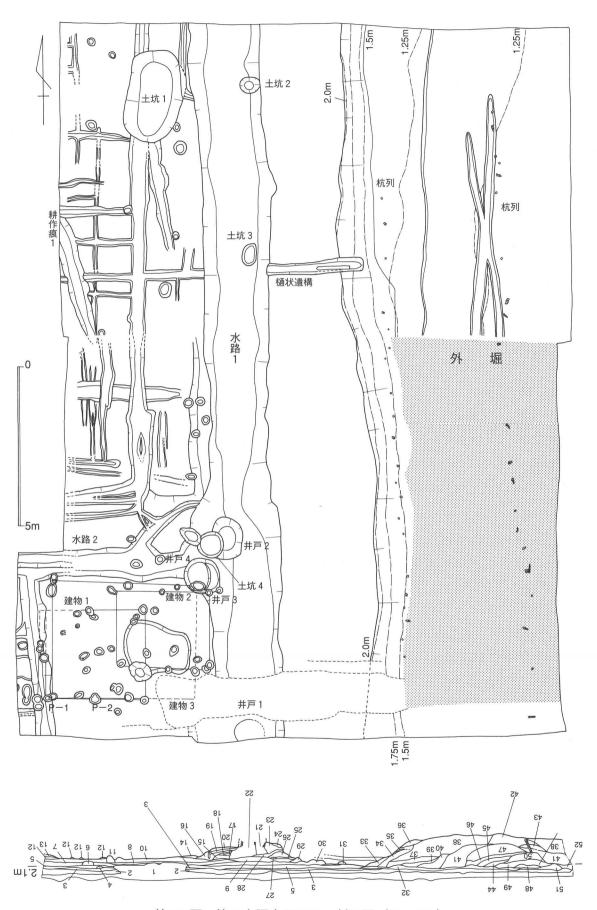
第42図 第7次調査区平面·断面図 (1:120)

堀 1 (第7次調査区) 幅9.1m以上、深さ1.2mをはかる。この時期の居館に巡らされた堀

なお、堀1の西側からは水路1が検出されたが、堀1と水路1の間は水路西側の耕作面より約20cm ほど高くなっている。ここに、基底面の幅を $2.2m \sim 3.0m$ とする土塁を想定することもできる。この場合、堀1および樋状遺構が掘削された後に、その築造時期を求める必要がある。

建物群(第7次調査区) 調査区の南西部で検出した、小規模な掘立柱建物からなる建物群である。建物群は、12世紀末~13世紀初頭に出現し、13世紀後半に廃絶する。建物群にかかる出土

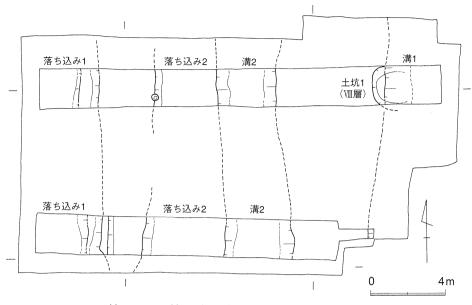
第44図 第3次調査区平面図(1:200)

ところで、今西氏屋敷の南半部は、居宅部が成立する以前は低湿地的な環境であると先述した。また、溝1・2の掘削・埋め戻しが終わった15世紀には、今西氏屋敷が本格的に展開する。よって、溝1・2の掘削は、このような環境と屋敷の建設を前提とした、何らかの開発行為に関連する可能性が考えられる。

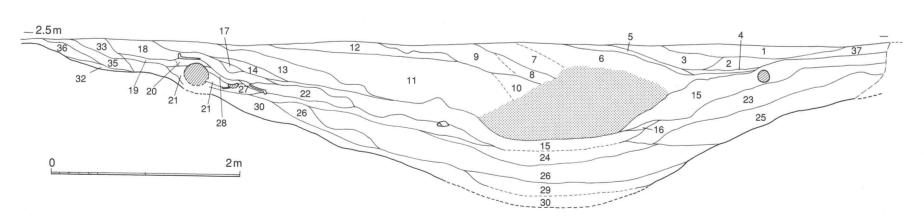
- 1. 灰黄色(2.5Y7/2)細~中粒砂
- 2. 灰黄色(2.5Y6/1) 細~極細粒砂 瓦、土師器等の遺物を多く含む。
- 3. 灰白色(5Y7/2)細粒砂(中粒砂含む)瓦、土師器等の遺物を多く含む。
- 4. 明オリーブ灰色 (2.5GY7/1) シルト~細粒砂 (自然堆積)
- 5. 黄灰色 (2.5Y6/1) 細~極細粒砂
- 6. 明緑灰色 (7.5GY8/1) 細~中粒砂 灰黄色 (2.5Y6/2) 細粒砂~シルトブロッ クを含む。
- 7. 灰白色 (7.5Y8/1) 均質な細粒砂
- 8. 明緑灰色 (7.5GY7/1) 細粒砂~シルト
- 9. 灰白色(5Y7/1) 均質な細粒砂 層北側に炭化物を少量含む。
- 10. 明緑灰色 (7.5GY7/1) 細粒砂~シルト (均質)
- 11. 明緑灰色 (7.5GY7/1) 細粒砂~シルトに明緑灰色 (10GY7/1) シルトブロッ 19. 灰白色 (7.5Y7/1) 均質な砂

- クを含む。
- 12. 浅黄色 (2.5Y7/3) 極細~細粒砂
- 13. オリーブ褐色 (2.5Y4/3) シルト~中粒砂 明緑灰色 (7.5GY7/1) シルト・ 陶磁器片などを含む。 粘土ブロックを含む。
- 14. 暗灰黄色 (2.5Y4/2) シルト (細粒砂を含む) 黄灰色 (2.5Y5/1) 粘土ブロッ クを含む。
- 15. 暗灰黄色 (2.5Y4/2) シルト (細粒砂を含む) 層上部に植物遺体が層状に 堆積する。
- 16. 崩壊部分につき、不明
- 17. 灰白色 (7.5Y7/1) 均質な砂
- 18. 灰色(7.5Y6/1)極細〜細粒砂 層下部に土器・陶磁器・植物遺体等を多く含む。 27. 灰白色 (7.5Y7/1) 均質な砂に明緑灰色 (10GY8/1) シルト等のラミナ
- 第 47 図 第 1 次調査区 堀 2 断面図 (1:40)

トレンチでは、その北側で幅 7m、南側は 9m 前後、深さ約 2.0m 前後をはかる。 堀 2 の北側の幅は、南側より 2m ほど狭く、南郷春日社と居宅側では堀の幅が異なる。

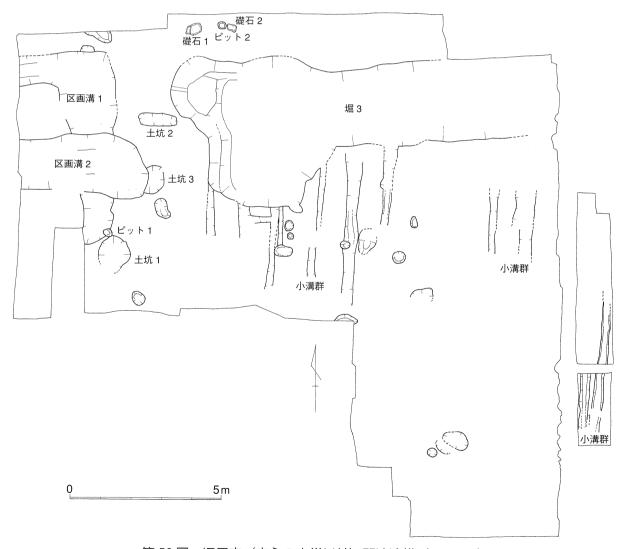
第50図 旧居宅(宝永の火災以前)関連遺構(1:125)

区画溝 2 (第 5 次調査区) 主屋西部で検出した幅 1.8m、深さ 0.4m の溝である。検出した位置から、居宅部の北辺を明示する区画溝と 考えられる。東側に対応する区画溝はないが、堀 3 によって削平された可能性もある。15 世紀末~16 世紀初頭の京都系土師器が出土

していることから、区画溝の時期は堀2と同じか、やや遅れると考えられる。

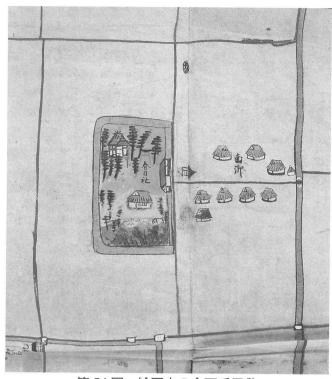
第54図 絵図中の今西氏屋敷

「小曽根郷六筒村絵図之写」は、小曽根 郷6ヵ村一帯の様相を記した絵図である が、この中に今西氏屋敷も描かれている。 その作成年代は明確ではないものの、署 名している庄屋の黒判などを『石蓮寺村 渡辺春久家文書』や『長嶋ノ内二軒屋荒木 正男家文書』と比較した結果から、文化7 年(1810年)頃に作成された写しと推定 ^{*#2} されている。ただし、当絵図の神崎川筋に 注記された「御國役堤御普請土取場郷内 村々牛馬養秣場昨年ヨリ奉願上有之草場」 は、「摂州豊嶋郡 小曽根村 浜村 長島村 寺 内村 北条村 石蓮寺村 垂水村 明細帳 」下 (1758年)の「一川中置洲 右置洲之儀享 保七寅ノ三月京都御代官玉虫佐兵衛様ヨ リ開発可被仰付旨被仰渡、則置洲御見分有 之候処、開発二成候而ハ御国役堤御普請 土取場并二郷内村々牛馬養草場又ハ肥シ 類無之、難儀仕候段御願申上候処、御聞 届之上下地之通草場二被差置候間数右之 通玉虫様江書上ル、其後元文三午ノ二月 堤御奉行様江長百七拾間、横平均二拾五 間書上ル」という記述に注目すると、そ の内容は享保年間に遡る可能性が認めら れる。この点から、絵図にみられる景観 も、享保年間のものである可能性を考慮 する必要がある。なお本図には、小曽根 村北方の住吉大明神の西側に、福寿院が 描かれている。福寿院は、少なくとも宝 暦8年(1758年)まで浜村にあったこと は確実であり(本文28ページ)、当所見 と矛盾することになる。しかし、住吉大

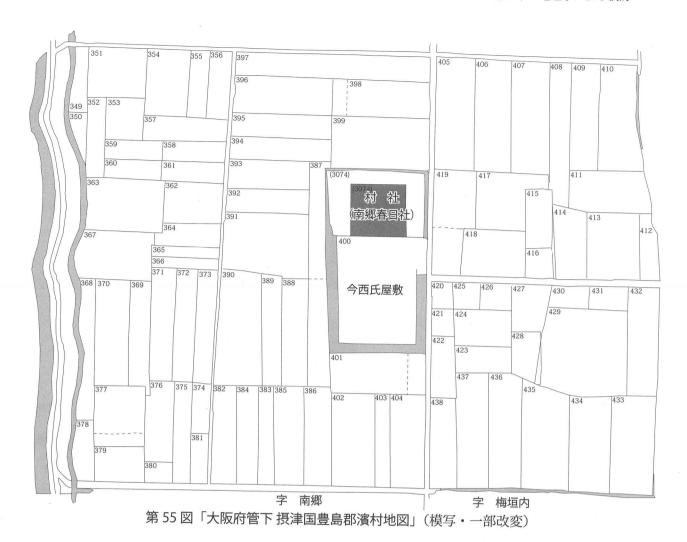
当絵図は浜村の地租改正に伴う地引絵図で、浜村を示す最古の地籍図となる。一字限図としてまとめられている。第55図は、そのうち字「南郷」・「梅垣内」の字図を組み合わせたものである。 同地籍図をみると地割が不揃いで、土地境界が錯綜している。字「梅垣内」北部の水田をみると、

境界に記された寸法と敷地の広さが異なる。よって、この地籍図の精度は低く、土地境界の実態を忠実に反映したものとは言えない。以下、その前提のもとに、同地籍図を検討する。

今西氏屋敷は字「南郷」内に位置するが、字「南郷」の範囲は天竺川東側の堤防まで広がる。その範囲において、堀1の形跡を示す地割は認められない。今西氏屋敷をみると、南郷春日社の社域は朱塗りされ、居宅部と区別されている。社域中央は南北15間、東西16間とされ、周囲三方は空白地となっている。居宅部の周囲には溝が表記されているが、これは第1次調査第3トレンチなどで検出された堀4に比定できる。堀4は、堀2が埋め戻された19世紀後半に掘削されたものとされる。なお、堀4の南辺は401番の北側に掘削されているが、これは堀2が埋め戻された後の耕地化に伴って移設されたものであり、近世今西氏屋敷の範囲を示すものではない。また、387番は南北1町と長く、堀2の名残をとどめていると言える。

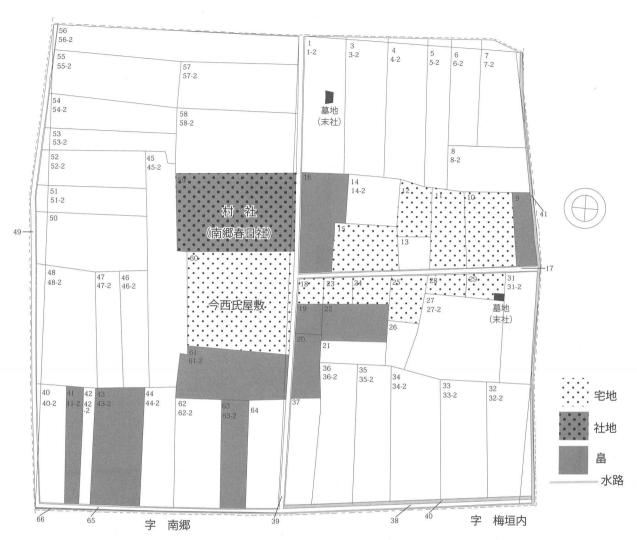
第56 図「濱村全図」(模写·一部改変)

- ※ 同図は、字界部分で食い違うところがあったが、これは先の第55図や航空写真などを参考に補正した。
- ※ この地籍図に記載されている地番は、現在使用されていない。現在の地番は、先の第55図に付されたものを踏襲しているので、本報告もこれに従っている。

同地籍図をみると字「南郷」の範囲は変わらないが、図面は二つに分割される。また、今西氏屋敷居宅部の周囲に巡らされた溝は省かれ、屋敷の形状は歪になっている。社域はすべて朱塗りされ、全体的に「大阪府管下摂津国豊島郡濱村地図」より、簡素に描写されている。 また、「大阪府管下摂津国豊島郡濱村地図」に示されていなかった屋敷北東と南郷村東部に位置する末社が、「墓地」として記入されている。このうち、南郷村東部の末社は、「小曽根郷六箇村絵図之写」に示された位置と異なる。

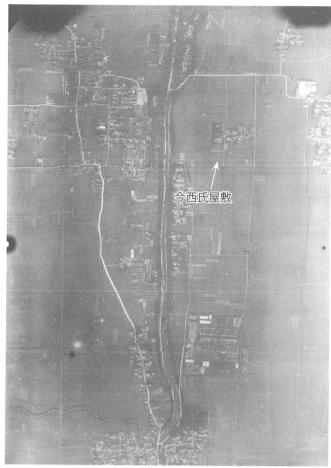
第58図 昭和3年航空写真 (大阪市都市計画局提供)

この航空写真の原板はガラス乾板という こともあり、画像の鮮明さに欠ける。この ため、堀の痕跡を判読するなどの詳細な分 析に耐えるものではない。しかし、宅地・ 耕地・森林等の土地利用の状況は判読でき、 ある程度の検討は可能である。

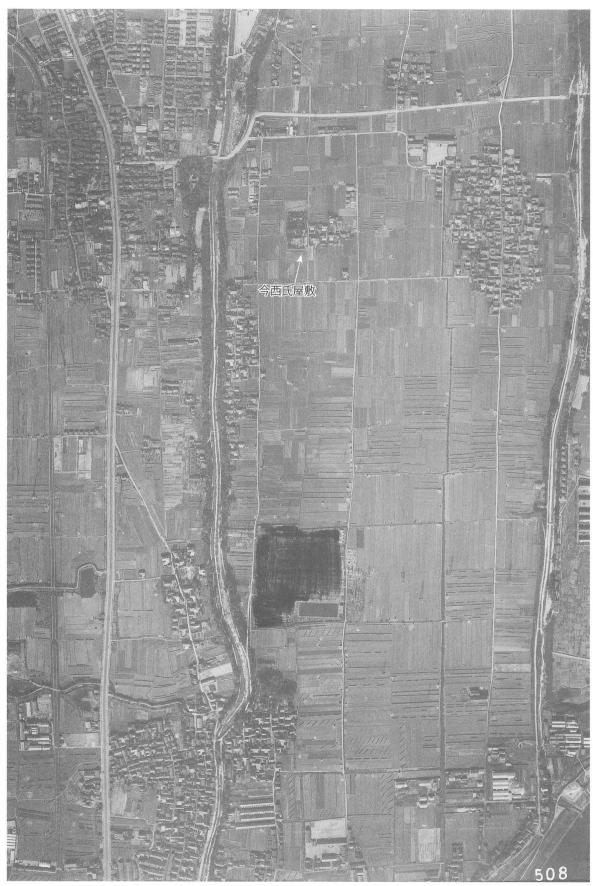
第60図 昭和17年航空写真(大阪市都市計画局提供)

一方、南郷村については、8戸程度の住宅や集落内の地割、水田の区画などが把握できる。南郷村集落域の内部には耕地が多

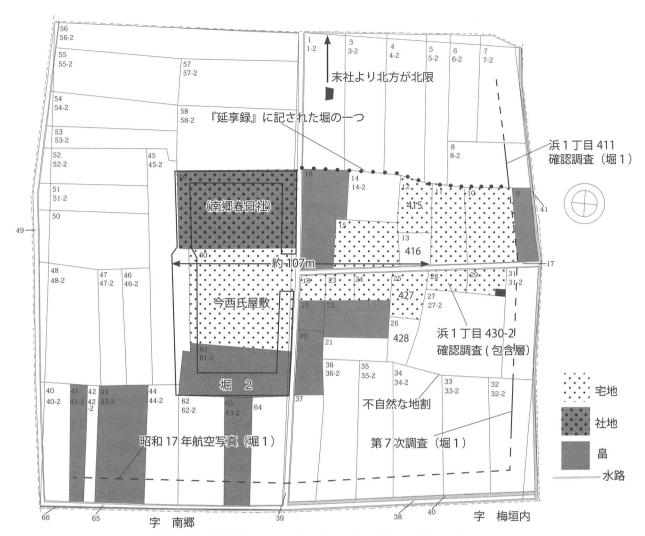
第64図「濱村全図」による今西氏屋敷範囲と堀の位置

まず、中世今西氏屋敷の推定範囲にかかる外周のうち、東辺については堀1が巡らされ、南辺に もその可能性が考えられる。このことから、中世の屋敷は内外2郭の構造であったと言える。こ の点において、末中哲夫が作成した「今西家土居屋敷図」の一部は裏付けられる。

ついで、「濱村全図」をもとに中世今西氏屋敷の推定範囲内をみると、南郷村集落域とその南北の水田では、全く異なる地割が認められる。そのうち、集落域の北辺を区切る境界は、今西氏屋敷の北東角から中溝の方へ伸びており、屋敷と南郷村集落域の地割に何らかの関連性が想定できる。なお『延享録』では、今西氏屋敷の北西部から中溝に通じる堀があったという。検証できない史料ではあるが、参考までに提示しておく。

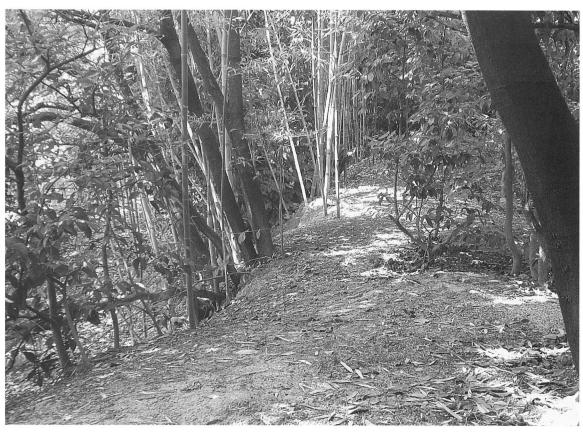
2. 居宅部西側の盛り土状遺構(土塁推定部分)

のあとに南郷春日社が廃社され、その敷地の一部は第3者に売却された。このあとに換地がなされ、現在は屋敷北端から約20mの範囲に共同住宅が建つ。しかし、換地によって取り戻された社地は雑木林となって、南郷春日神社周辺の景観を保つのに役立っている。屋敷西端を区切る堀2の跡は、現在空閑地になっているが、堀跡の一部はまだわずかに窪みとして残っている。雨が降った後には水溜まりとなって、その痕跡を辿ることができる。また、その堀跡の内側には、幅約5mをはかる堤状の盛り土があり、土塁の痕跡と推定される。現在、この部分は樹木が植えられ、西側からの視界を遮るようになっている。
