池田市埋蔵文化財発掘調査概報

1987年度

宮の前遺跡発掘調査

善海1号墳測量調査

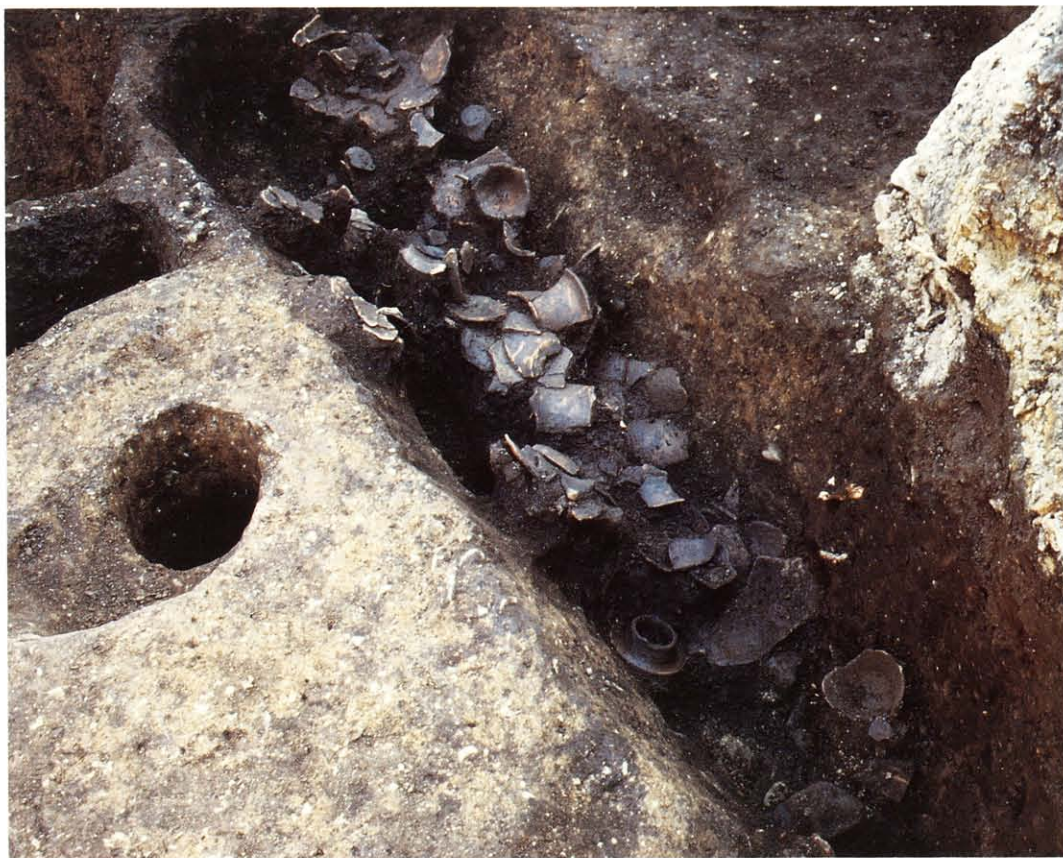
宮の前遺跡87-1次調査地SD-1(北から)

SD-1

調査区の西南隅で検出した、やや東南から西北に走行する溝である。既述したSD-1・2の周溝との距離は1mを測るが、出土遺物から見る限り、同時期のものではない。最大幅1.1m、最深部で0.5mを測り、断面形態は深いU字形を呈する。底面のレベルは南から北に向かって漸次浅くなっており、北側は調査区外で即終わっているものと思われる。一方、南側については昭和43・44年調査の写真図版⁽¹⁾を見ると、このSD-1に該当する溝が西南-東北に走行し北側の本調査区へ伸びており、SD-1の平面形態は逆L字形を呈していることが判る。

溝内からは、個体数にして約28個の弥生土器とサヌカイト製の石鏃が1点出土した。その出土状態を見ると溝の上部から底面まであり、堆積埋土から上下2層に分けて取り上げることができた。しかしながら、遺物整理の段階で上下2層で互いに接合できる資料が多数あったため、上下2層の土器は時期差を示していないことが判明した。

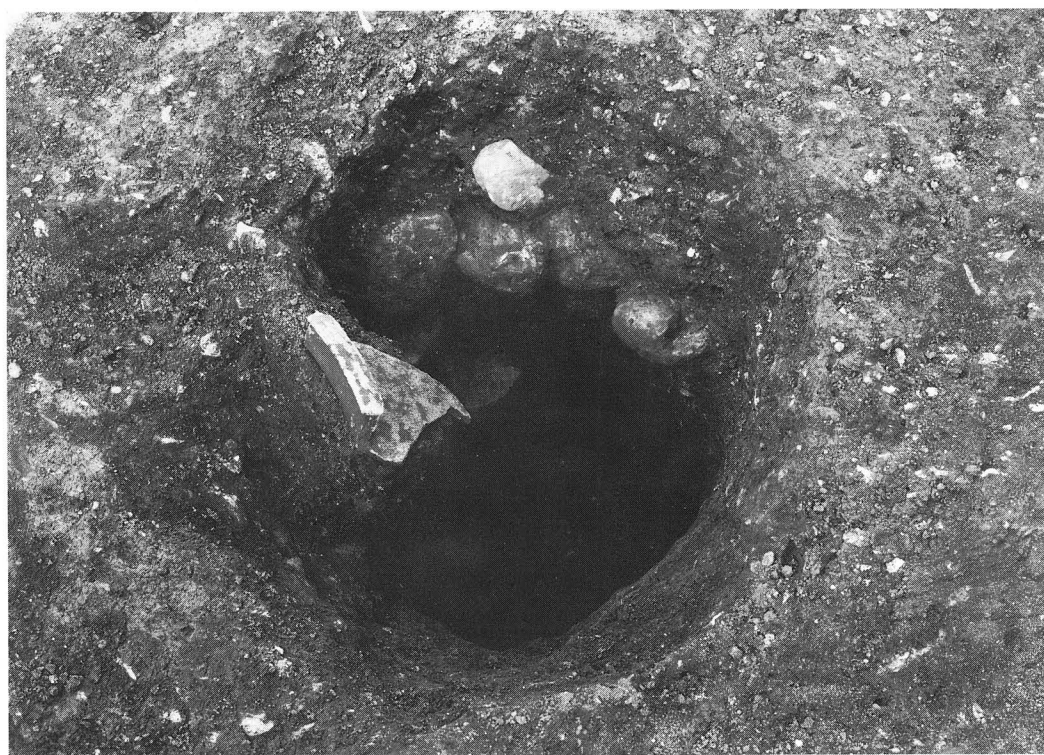
(2) P-111 (南から)

SB-1・2内で検出した、径40cm、深さ42cmのピットである。土層断面を観察する限りでは柱の痕跡は認められなかったが、側壁に接して拳大の礫が認められたことから、柱を固定す

るために充填しているものと考えられ、柱穴であると判断した。SB-2、3のどちらかに伴う柱穴になるものとも考えられるが、位置的にみてやや不自然であり、この関係については今後の作業に期したい。埋土内から弥生時代中期の甕が出土している。

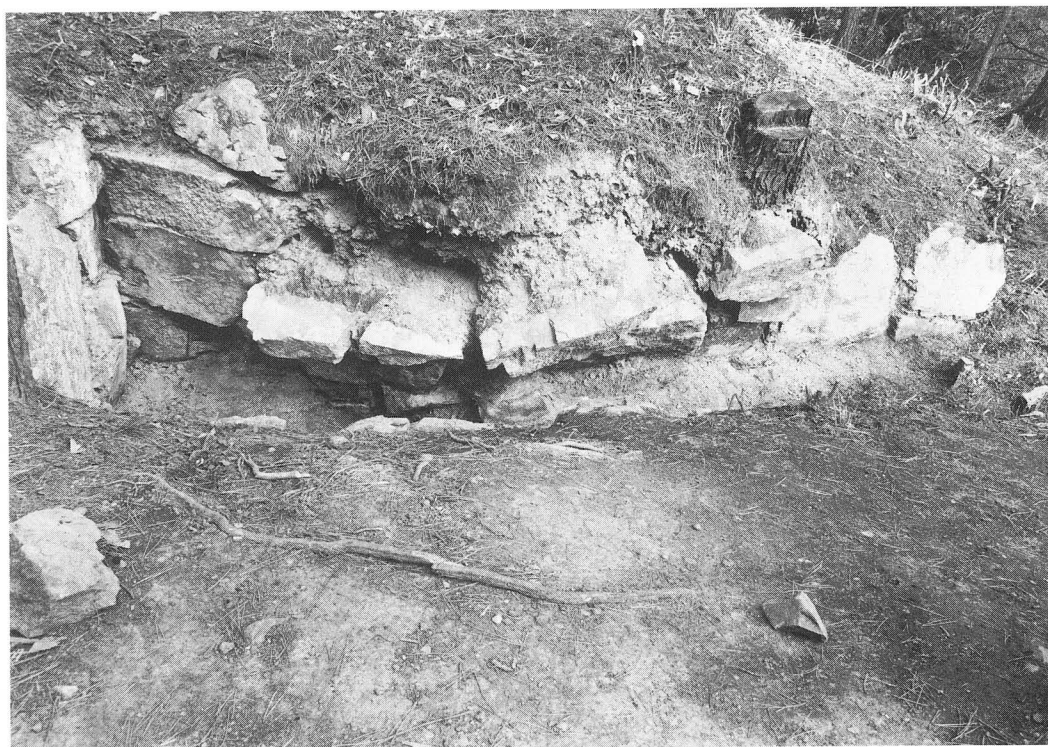
(6) 石室崩壊状態（西から）

古墳の現状は、既に天井石はすべて失われ、付近には石室に用いられたと考えられる石材が散乱し、しかも封土の流出が甚だしく視覚的には墳形を定めることができない状態である。また、確認された当初から石室の一部が根によって押し出されていたが、近年特に著しくなり、大阪大学考古学研究会の学生より転落寸前の状態になっているとの通報を受けた。そのため本市教育委員会としてはその緊急性を重視し、石室の修復を目的として早急に現状の記録を作成するとともに、応急処置として石室内に土嚢袋を積み石室の崩壊を防止することとした。
