嶋 上 遺 跡 群 29

高槻市教育委員会

- 1. 本書は、高槻市教育委員会が平成16年度国庫補助事業として計画、実施した高槻市所在の史跡・嶋上郡衙跡附寺跡周辺部及び市内遺跡の発掘調査事業(総額1,800,000円)の概要報告書である。
- 2. 事業は、高槻市教育委員会の直営事業として実施し、大阪府教育委員会の助力を得て、平成16 年5月10日に着手し、平成17年3月31日に終了した。
- 3.調査は、高槻市教育委員会文化財課埋蔵文化財調査センターがおこなった。本書の執筆・図 面作成・製図は、橋本久和、鐘ヶ江一朗、宮崎康雄、高橋公一、西村恵祥がおこない、分担は文 末に記した。遺構・遺物の写真撮影は清水良真が担当した。整理作業については以下の各氏か ら援助をうけた。厚く感謝する。

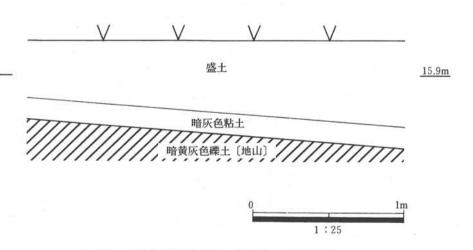
図2 嶋上郡衙跡(48-J地区)土層模式図

層序は盛土(0.4m~0.6m)、暗灰色粘土(0.15 m)、暗黄灰色礫土[地山]である。地山面で精査をおこなったが、遺構・遺物は検出されなかった。 (木曽)

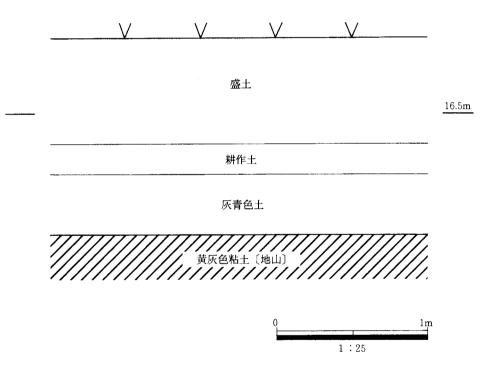
図3 嶋上郡衙跡(38-P地区)土層模式図

層序は盛土(0.7m)、耕作土(0.2m)灰青色土(0.4m)、黄灰色粘土[地山]である。地山面で精査をおこなったが、遺構・遺物は検出されなかった。 (木曽)

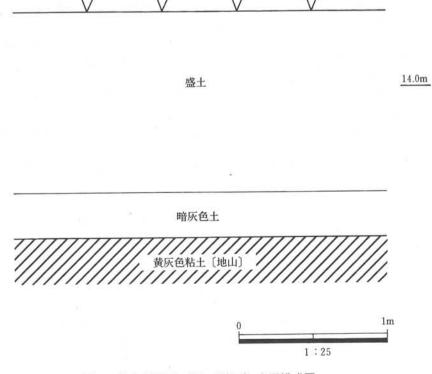
図5 嶋上郡衙跡 (68-A地区) 土層模式図

調査は盛土等を除去した後、土層の観察と遺構の確認を行った。層序は盛土(1.2m)、暗灰色 土(0.3m)、黄灰色粘土[地山]である。地山面で精査をおこなったが、遺構・遺物は検出されな かった。 (木曽)

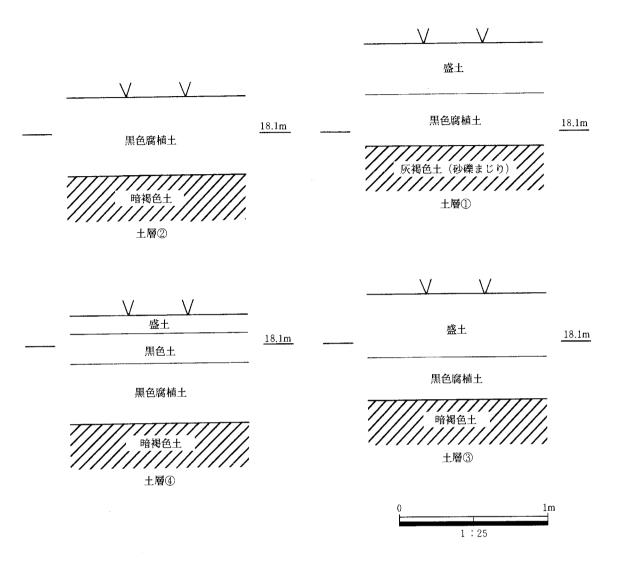
図7 嶋上郡衙跡 (35-B・C地区) 土層模式図

調査は古くなった農業用水路のヒューム管を除去した後、土層の観察と遺構の確認を行った。計画水路は東側に流れるように設計され、西端の土層①では盛土(0.35m)、黒色腐植土(0.35m)、灰褐色土[砂礫まじり・地山]である。西端部で精査を行ったが遺構は確認されな

かった。水路中央部の土層②では黒色腐植土(0.5m)の下部に史跡周辺部でみられる遺物包含層に相当する暗褐色土が堆積している。水路東端の土層③・④も同様の層序で、東側に向けて地山が下降している。計画では水路中央部から東側では暗褐色土上面が改修後の水路底部に相当するため、暗褐色土の掘削は実施しなかった。このため調査区全体で遺構は確認されず、遺物も検出されなかった。

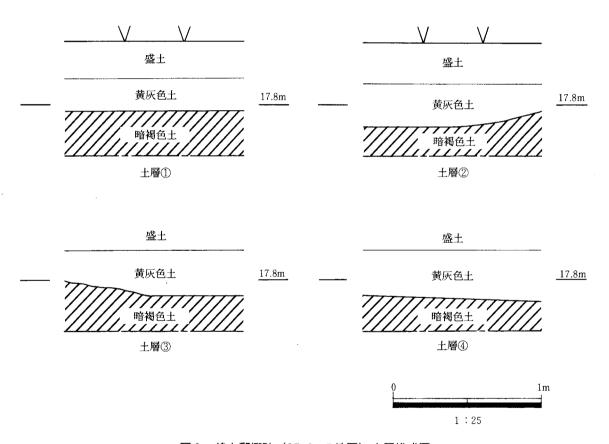
図8 嶋上郡衙跡 (35-C・D地区) 土層模式図

調査は擁壁設置部に幅1mの調査坑を設定し、土層の観察と遺構の確認を行った。基本的な層序は西端の土層①から東端の土層④まで、盛土(0.2~0.3m)、黄灰色土(0.2~0.3m)、暗褐色土[遺物包含層]である。計画された擁壁底部まで暗褐色土を慎重に人力掘削したところ瓦の破片等が検出された。暗褐色土は0.3m以上堆積しており遺構は検出されなかった。 (橋本)

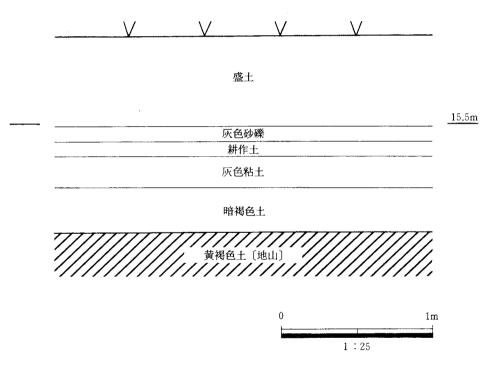
図9 嶋上郡衙跡(28-N地区)土層模式図

調査は届出地南西部に調査区を設定し、土層の観察と遺構の確認を行った。基本的な層序は盛土(0.6m)、灰色砂礫(0.1m)、耕作土(0.1m)、灰色粘土(0.2m)、暗褐色土[0.3m]、黄褐色土[地山]である。地山面で精査を行なったが遺構は確認されなかった。また、暗褐色土が遺物包含層に相当するが遺物も検出されなかった。

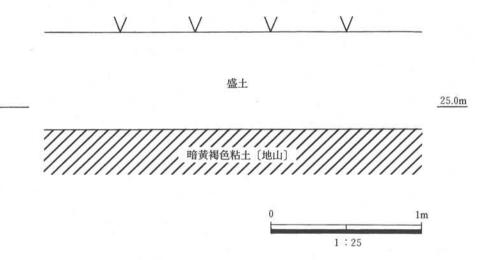
図11 鴨神社跡(2004-1)土層模式図

調査は盛土等を除去した後、土層の観察と遺構の確認を行った。層序は盛土(0.65m)、暗黄褐色粘土[地山]である。地山面で精査をおこなったが、遺構・遺物は検出されなかった。

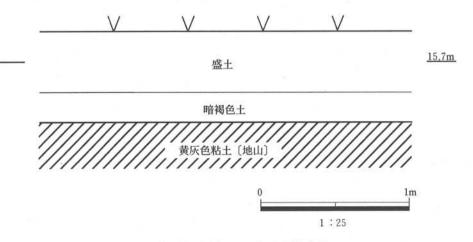
図13 中城遺跡 (2004-1) 土層模式図

立会地の土層観察を行ったが、層序は盛土 (0.4m)、暗褐色土(0.2m)、黄灰色粘土[地山]で ある。暗褐色土は周辺の調査等から遺物包含層

とみられるが、土器等は検出されなかった。また、地山面で精査をおこなったが、遺構も検出 されなかった。 (木曽)

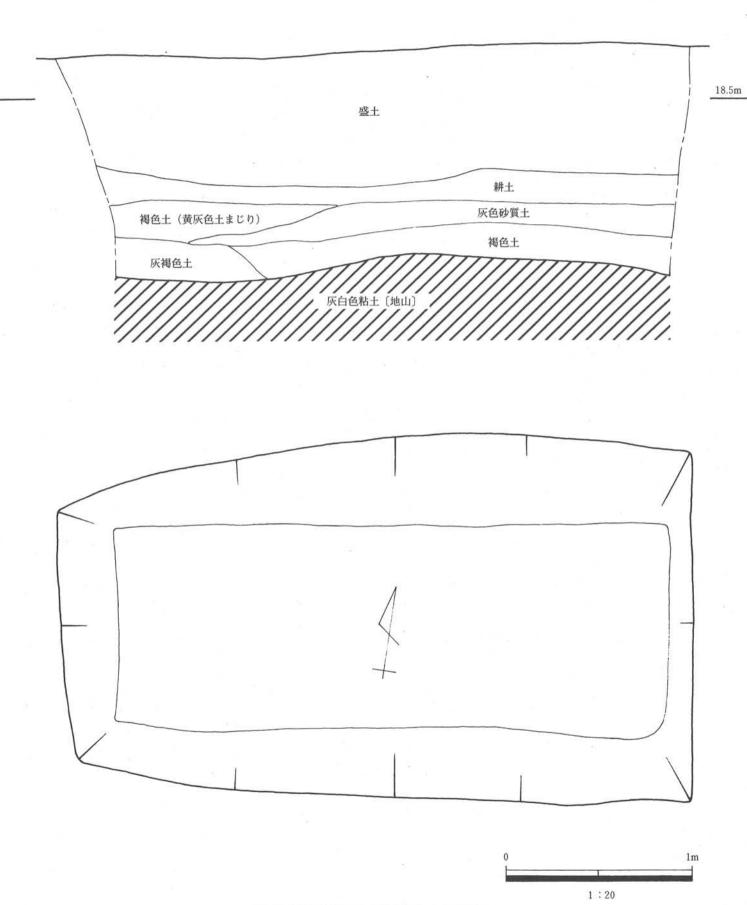
図17 郡家今城遺跡(2004-1)土層模式図

層序は盛土(0.7m)、耕作土(0.2m)、灰色砂質土(0.2m)、褐色土(0.2m)、灰白色粘土[地山]である。地山面で精査をおこなったところ、遺構は検出されなかった。褐色土は周辺部の調査では奈良・平安時代の土器等を含む遺物包含層であるが、当調査区で遺物類の出土は認められなかった。 (木曽)

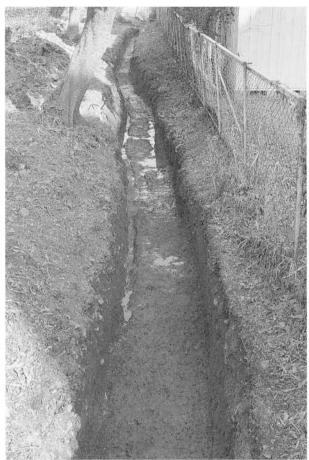
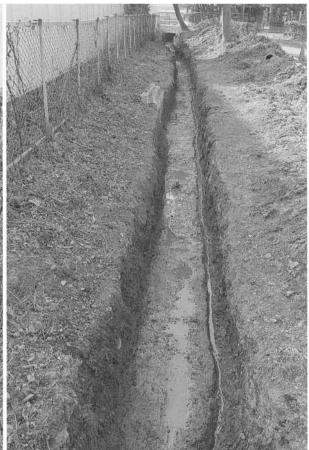
a. 嶋上郡衙跡 (35-B・C地区) 全景 西側から

b. 東側から

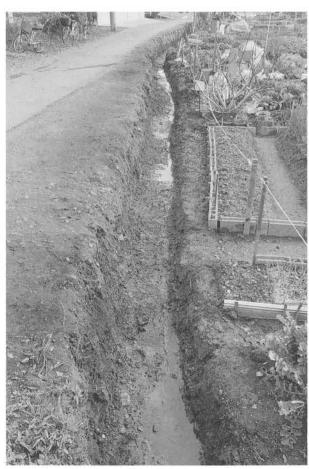
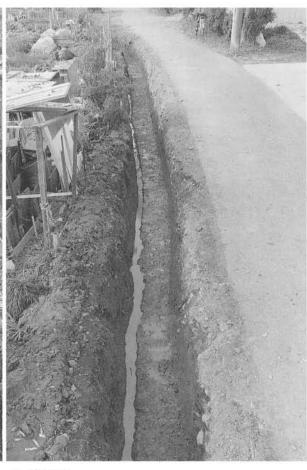
c. 嶋上郡衙跡 (35-C・D地区) 全景 西側から

d. 東側から

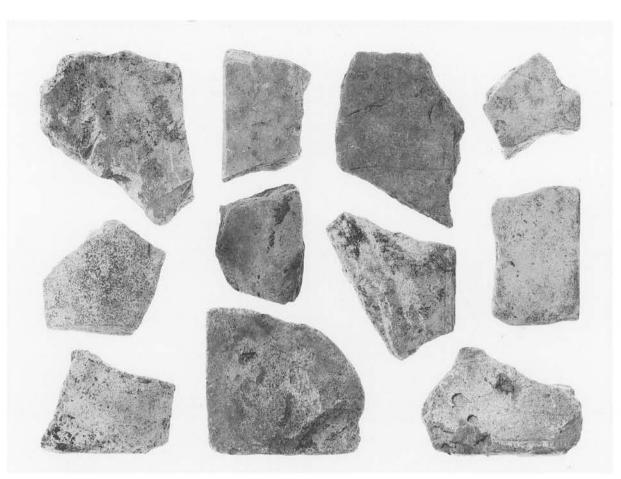
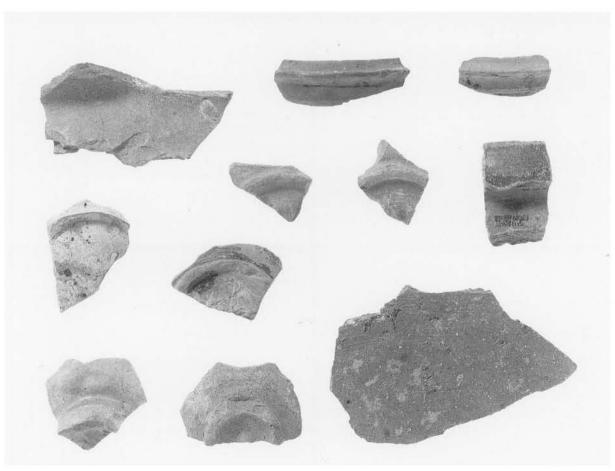
a. 嶋上郡衙跡(35-C·D地区) 出土遺物

b. 嶋上郡衙跡 (35-C·D地区) 出土遺物

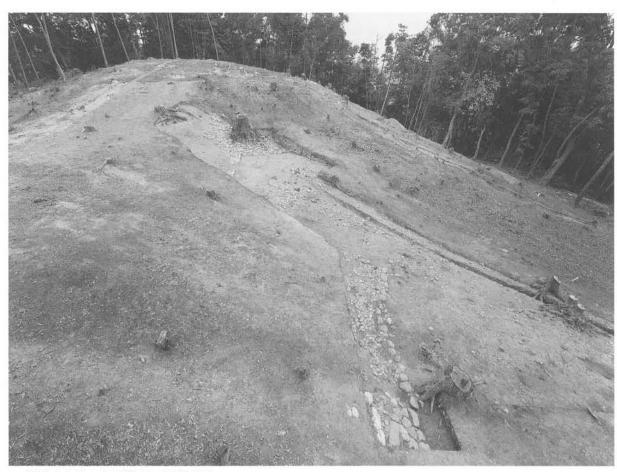
a. 闘鶏山古墳 東くびれ部 (南側から)

【第1段】 後円部東側では斜面裾部の傾斜変換点を確認することにより、後円部東側裾ラインをとらえることができた。その半径は29~31.5mで、復元直径は60m前後とみられる。そして最も張り出した東部側が標高74.6mで地形的に最も低く、北側と南側に向かって上がっていくことが判明した。東くびれ部前方部側では基底石として一回り大きな石(直径約15cm)を使用していることから、古墳の裾部分が確定できるが、後円部側では東側に傾斜する斜面にやや粗い密度で分布する葺石が広がり、明確な基底石を認めることができない。

【第2段】 斜面には葺石が施され、第1段目テラスに接する後円部の最下段には一回り大きな石(直径25~30cm)を基底石として据える。前方部葺石は後円部に比べやや小ぶりの石(直径20cm以下)を使用している。また、各調査区で得られた位置関係を総合すると、後円部第2段斜面基底部の直径は約37mであること、さらに第2段基底部における東西両くびれ部の距離は約14.6mとなることが判明した。

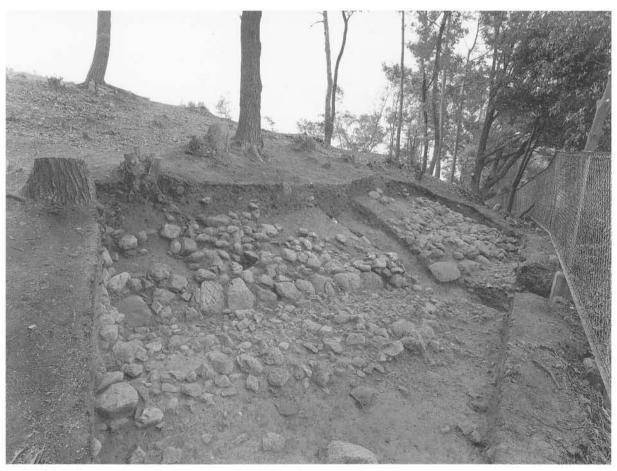
b. 闘鶏山古墳 後円部西側第1段目テラス・第2段斜面 (北西側から)

【第1段目テラス】 くびれ部では前方部側(南側)から後円部側(北側)へなだらかに上り、後円部でも北側に向かって上る傾向にあり、全体としてテラス上面は北側に高くなるスロープ状となる。幅はくびれ部で1.5~2.0mとやや広くなっているほかは、1.0~1.5mである。また西くびれ部と後円部西側では上面に直径10cm以下の礫を隙間なく敷き詰めている。

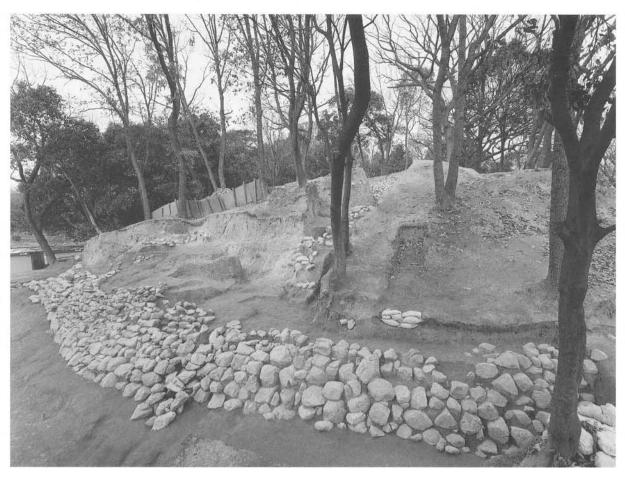
a. 今城塚古墳 葺石・排水溝 (東側から)

あらたに確認した排水溝2は排水溝1の8.1m南側にあり、葺石周辺部分のみ遺存していた。 排水口は葺石斜面に組み込まれた状態で、内法は幅17cm、高さ20cmをはかる。

葺石は人頭大の川原石を用い、検出長24mをはかる。裾はテラスに沿って緩やかに弧を描き、 北半部は基底石をテラス上面覆い土の中に埋め込み、南半部はテラス面から積み上げていた。

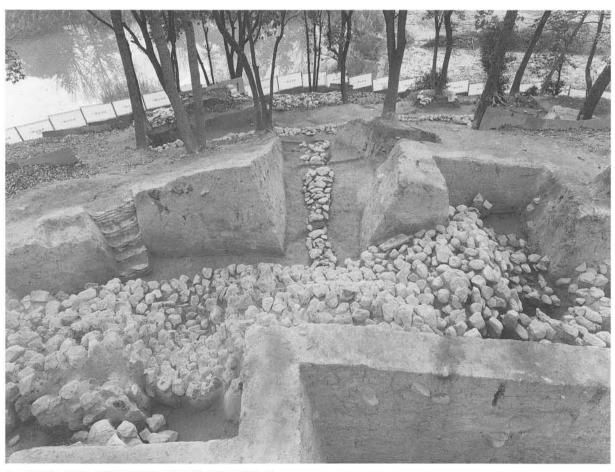
b. 今城塚古墳 墳丘内石積・排水溝(北西側から)

後円部南東側では、墳丘内石積・排水溝・葺石・円筒埴輪列を検出した。墳丘内石積は、盛土内に人頭大の川原石を規則的に積み上げたもので、裾は緩やかな弧状を呈していた。現存高約1.3m、斜面角度は約40度をはかり、地震や地滑りに伴う崩落や陥没が各所に見られる。裾部から南東方向へのびる排水溝1は先端部が昨年度の第7次調査で検出した葺石裾の排水溝に続くことが判明した。

排水溝1は墳丘内石積の裾からテラスまで直線状にのびる石組みの溝である。墳丘内石積の取り付き部から墳丘斜面方向に約4.5mの間はほぼ水平にのびた後、排出口に向かって約20度の傾斜で下降する。流入部は底石と側石を据えて蓋石を横架した構造で、内部には砂や砂質粘土が詰まり、底石や側石には酸化鉄が付着していた。内法は幅約35cm、高さ約25cmをはかる。
