1997年3月

笠岡市教育委員会

# 笠岡市埋蔵文化財発掘調査報告 3 関戸廃寺

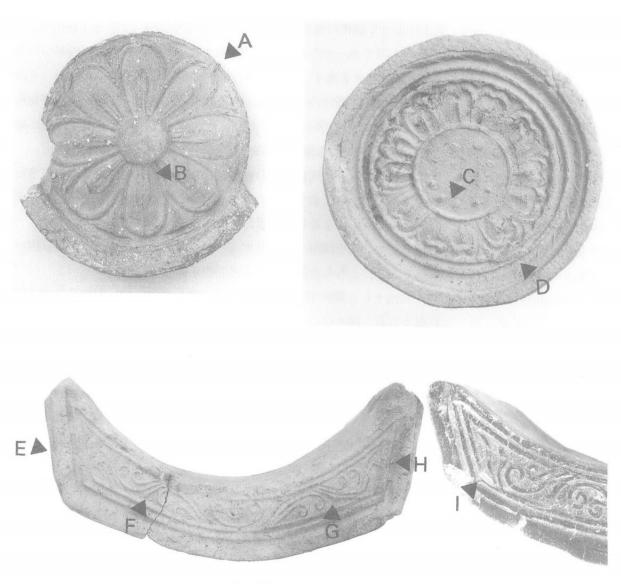
第48図 瓦范と范傷の特徴

均整唐草文で、平城宮6663型式の亜式。中心飾の左右に各 3 反転する唐草を配する。左第 2 単位の第 3 支葉先端に、ハート状のふくらみが表現される(第48図F)。いっぽう右第 2 単位の第 3 支葉先端は、こぶ状のふくらみを持つ部分で若干折れ曲がり、そのまま第 3 単位第 1 支葉へと連続している(第48図G)。外区に加えられた 1 本の界線は、上外部中央付近で外縁と一体化している。また、外区右脇区の 2 本の界線の間が、粘土によって縞状に埋まっており、笵の欠損を物語っている(第48図H)。また、瓦笵が瓦当側面にかぶる形のものであったためか、左外縁のさらに外側に特徴的な段がついている(第48図E)。平瓦部凸面は縄目の叩きを施す。凹面は斜方向の糸切り痕が明瞭に残るが、その上に縦方向のナデを施しているものがある。縄目の叩き目は瓦当文の外区にも残っており、唐草文を含めて瓦当の文様部一面に叩きが施されている例もある。また、金堂出土の軒平瓦 I 類で凸面に幅1.5~2 cmの朱線が認められるものがある。この朱線は瓦当面から16~19cmの位置にある。

途が異なっていた可能性もある。全体に瓦当文の表現は鈍いものが多い。中心飾は弧を描いた三角形として表現され、イチョウの葉形をしている。 I 類と異なり、右第 2 単位の第 3 支葉は短く途切れている。外区左脇区の界線下端が、笵傷のため細線によってもう 1 本の界線とつながる点は II A 類と共通する(第48図 I )。外側の界線が、上外部中央付近で外縁と一体化している。瓦当部上側は横方向のヘラケズリ成形。平瓦部凸面には叩き目が残っておらず、縦方向のヘラケズリののちナデで成形するものが多い。凹面側の側縁もヘラケズリ調整。 II 類は瓦当部側面と下面の境界があいまいで、 I 類に見られるような明瞭な稜を持たない。胎土は I 類に比べてやや粗く、直径 2 mm以下の石英・長石の小粒が目立つ一方、焼成は非常に良好になり、青灰色・濃青灰色を呈する須恵質のものが多い。今回の調査では 6 個体以上出土しており、うち 3 点が東方建物周辺(6・7・23・38トレンチ)から出土した。 II 類 (第53図 8)
